名勝 旧観自在王院庭園発掘調査報告書Ⅲ

—— 第12次調査 ——

平泉町教育委員会

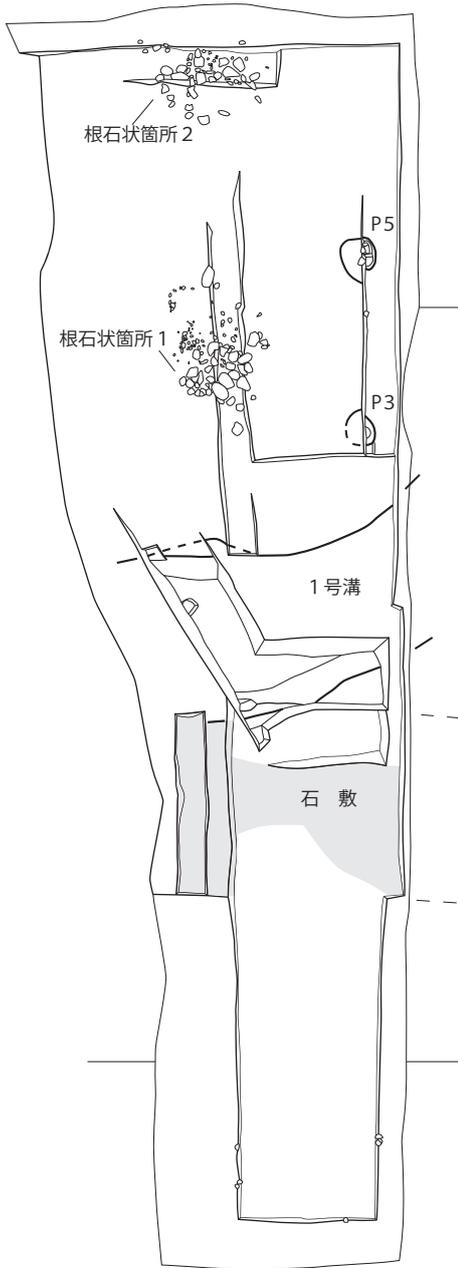
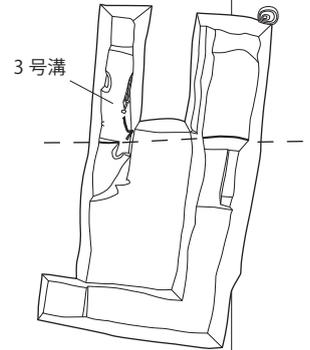
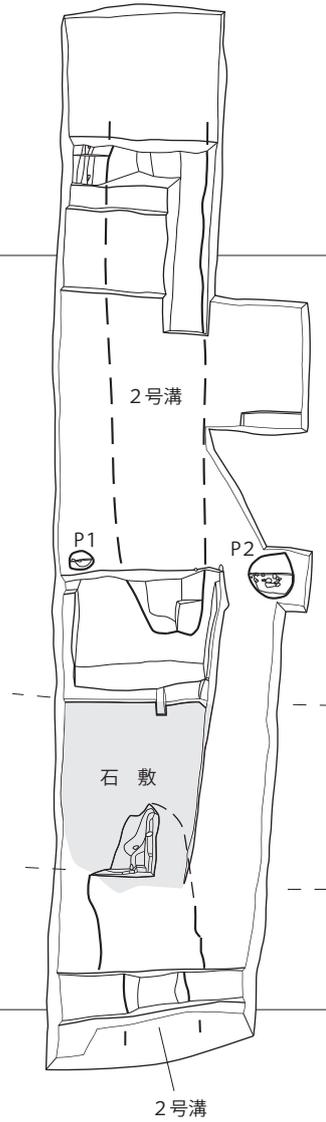
第4図 観自在王院跡第12次調査全体図

X=-112,350m

〈北区〉

〈南東区〉

〈南区〉

石敷範囲

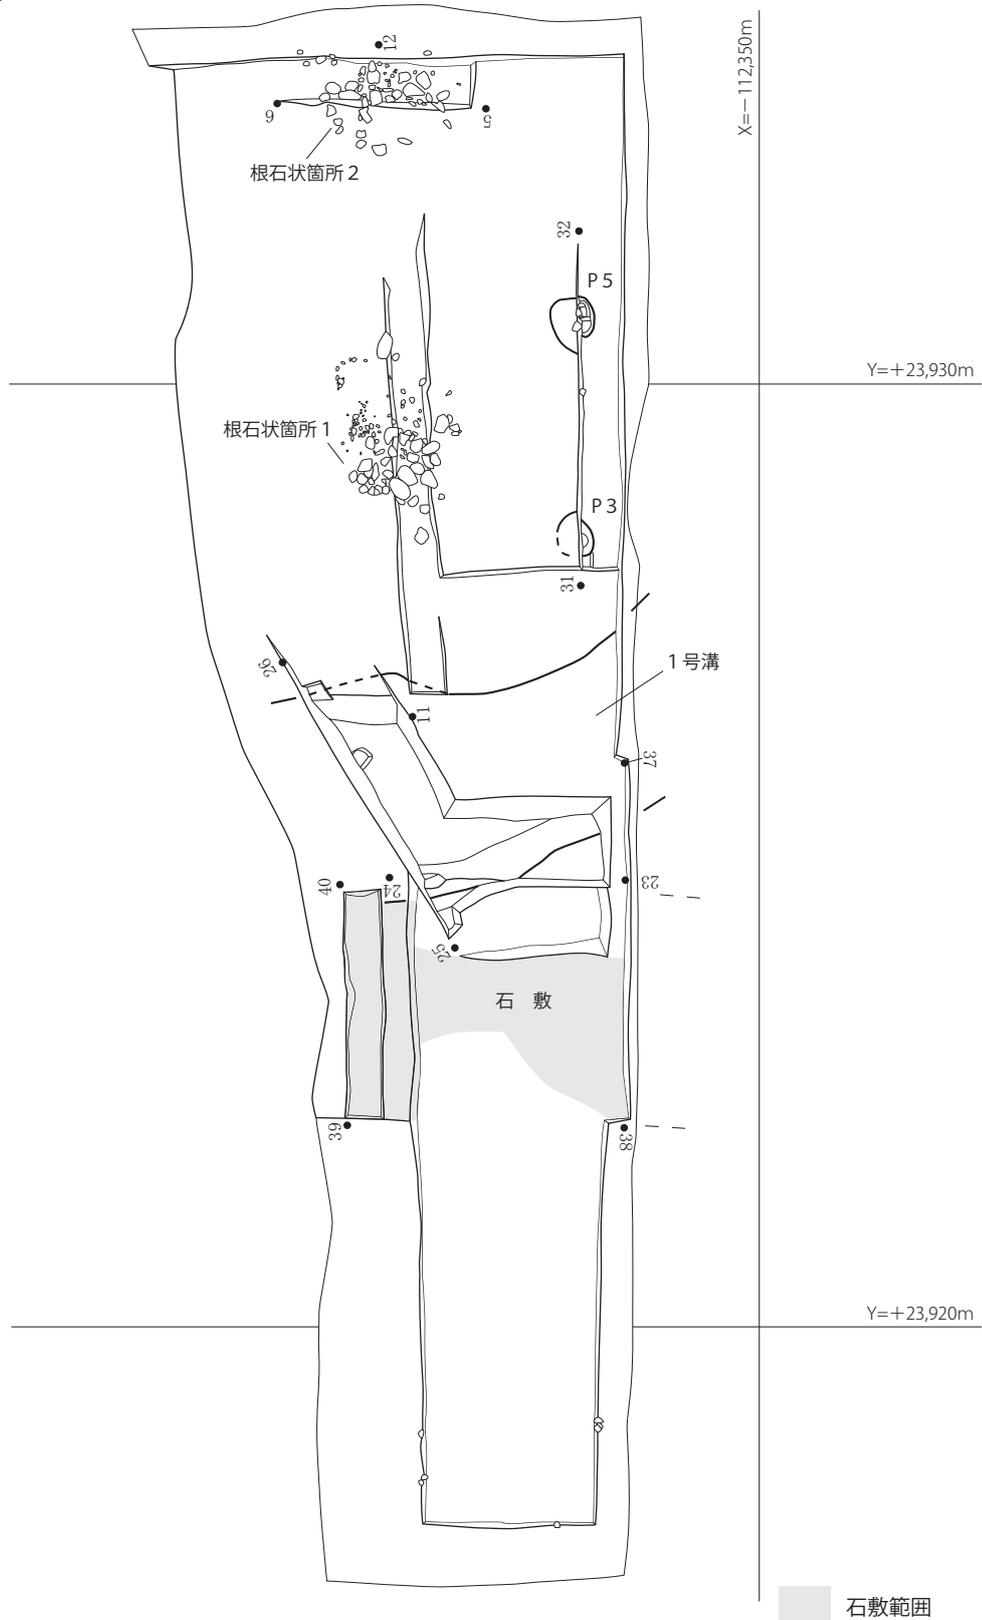
第5図 北区平面図

〈北 区〉

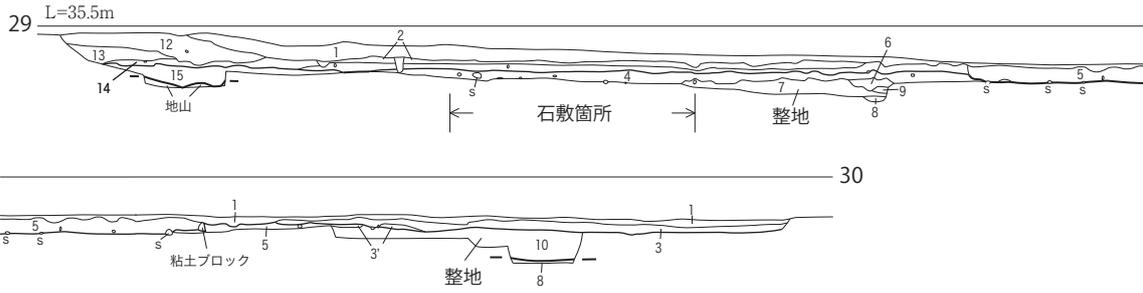
29-30

1. 2.5Y3/2黒褐シルト 草根混
2. 2.5Y4/2暗灰黄粘土 鉄分含 水田層
3. 2.5Y4/2暗灰黄粘土 鉄分多く 10YR5/6黄褐を呈する 水田下床
3. 2.5Y5/2暗灰黄粘土 鉄分含 2.5Y6/6明黄褐粘土混入
4. 2.5Y4/1黄灰シルト 砂、鉄分含 石を覆う層
5. 5Y4/1灰粘土 鉄分含 水田
6. 5Y7/2灰白粘土
7. 2.5Y7/2灰黄粘土 2.5Y4/1黄灰粘土ブロック混入
8. 地山 2.5Y5/2暗灰黄砂
9. 2.5Y4/1黄灰 2.5Y5/3黄褐粘土ブロック混入 砂含
10. 5Y7/2灰白粘土 5Y7/3浅黄砂混入
12. 2.5Y2/1黒シルト 2.5Y6/4にぶい黄粘土ブロック混入 埋め立て層
13. 10YR3/1黒褐粘土 炭、焼土粒状に混じる
14. 10YR5/8黄褐粘土 12、13層下の14層には砂、小石含
15. 10YR3/2黒褐粘土 10YR4/2灰黄褐粘土混 鉄分、砂含

〈規模〉厚さは、南区の東側で20cm、西側では30cm程度（断面29-30）で、南東区では30～40cmを測る。

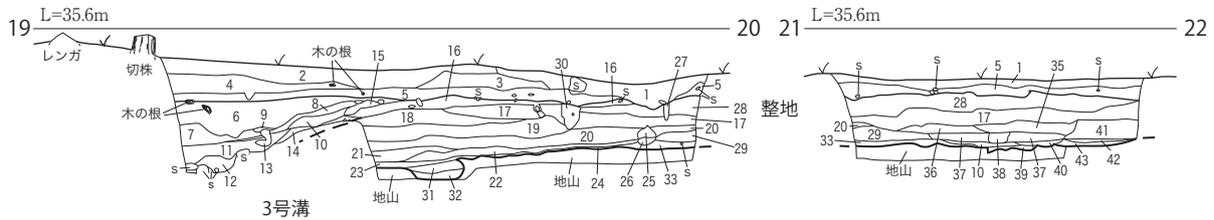
19-20・21-22

1. 2.5Y2/1黒シルト 現代溝跡 暗渠様小石入る
2. 表土 10YR3/2黒褐シルト 根が張っている
3. 水田層 2.5Y5/3黄褐シルト 鉄分少し含
4. 水田層 2.5Y5/3黄褐シルト 鉄分少し含
5. 水田層 2.5Y5/2暗灰黄砂 粘土含 鉄分含
6. 10YR5/2灰黄褐粘土 砂多く含みしまりある 鉄分含

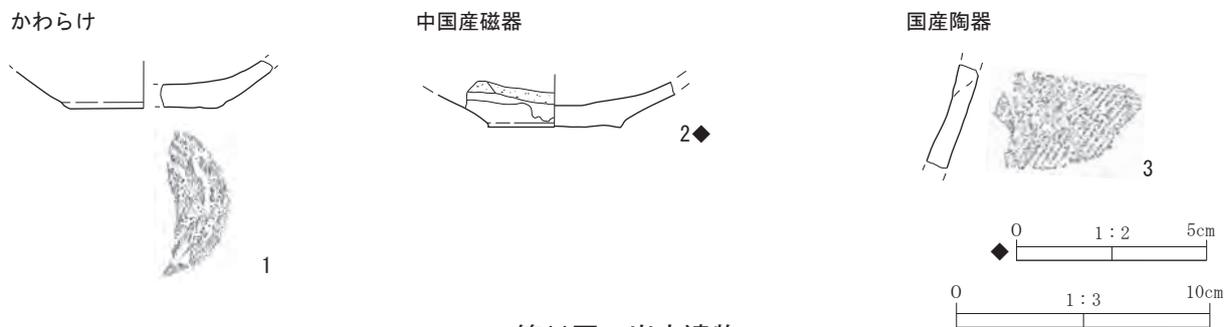
第11図 出土遺物

かわらけ片少量、中国産磁器1点、国産陶器1点が出土した。他に最近まで周辺に住宅があった事で、近世近代の瓦や磁器、また、観自在王院南西側にかつてあった近代の窯跡に調査区が隣接していたため、窯に使われていたと思われるレンガや焼土塊も表採もしくは表土中から確認している。また、整地より新しい遺構では遺物が少量ではあるが出土しているものの、整地層以前の遺構には、遺物が出土しない傾向があることに留意する必要がある。

かわらけは、南東区3号溝と南区P1・2から出土しているが、他の溝や柱穴からは出土していない。破片主体のため掲載できたのはNo1のロクロかわらけのみであった。陶器や磁器も整地層上や表土層から出土したが、破片の上に量は少なく、形の分かるNo2の白磁皿、No3の常滑甕片、No4の近世陶器を掲載している。No5の鉄滓は写真掲載した。

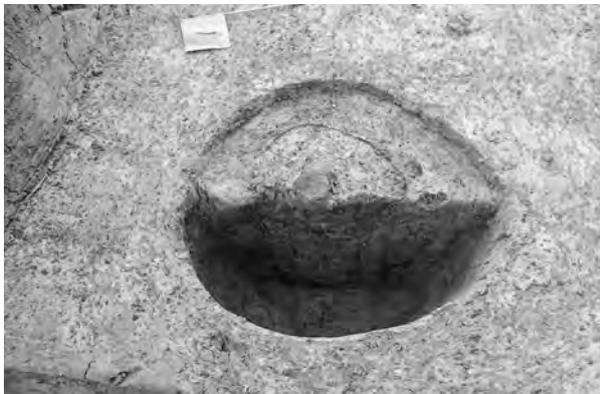
柱穴 1（西から）

P1：南区の整地層上から掘り込まれていて、P2とは2.5mの距離にある。石敷に沿うようにあることから関係した施設とも考えたが、他に伴う柱穴が検出されていないため、他遺構との関連性は不明である。

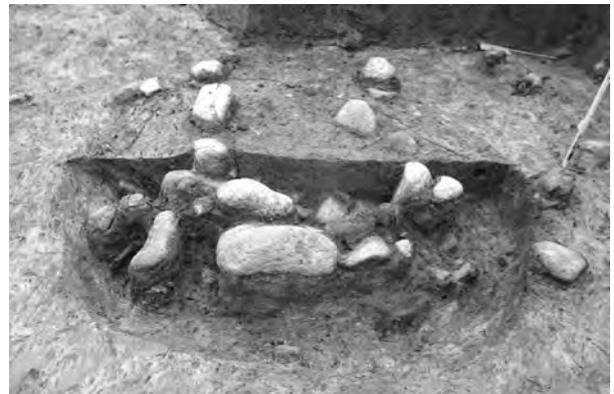
柱穴 2（西から）

P2：P1近くで検出し、一連の柱穴と思われたが、石が充填されている様相から別の遺構と思われる。石の大きさは2～15cmで、小さめのもが認められるが根石のような検出状況であった。断割をしていないため不明確ではあるが、掘り方に詰めた可能性も考えられる。

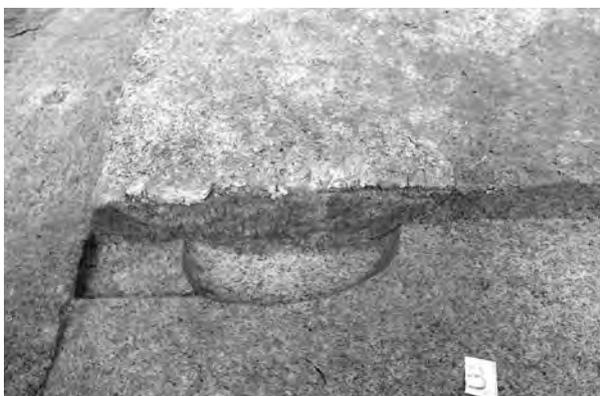
柱穴 3（南から）

P3：北区の東側に検出した、径50～60cmで椀状の断面をしている。柱痕跡は認められない。

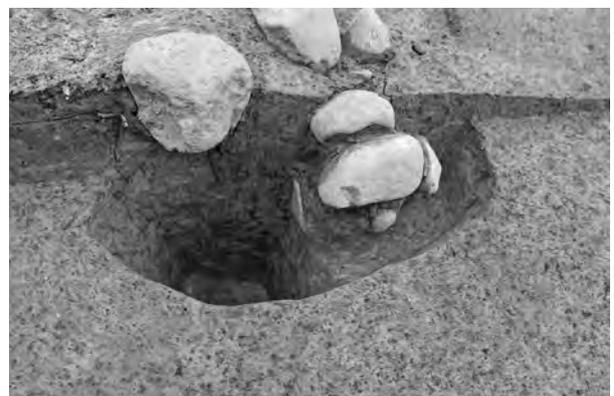
柱穴 5（南から）

P5：P3に近い箇所からの検出で、整地層が上面に広っており整地層より古い遺構である。P2より大ぶりの石が土と共に上層に埋められていた。種が1点出土した。

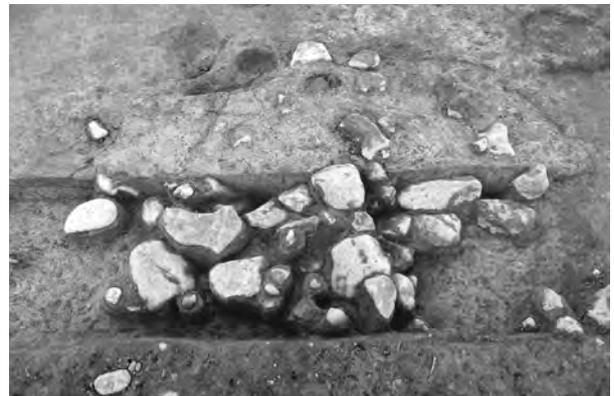
根石状箇所2（東から）

<根石状箇所2>東側にトレンチを設け、断面を確認しているが、遺構保護のため石の検出までに留めた。上部は整地と思われる粘土層に覆われている。一部掘り込みが確認されたが浅い状態である。

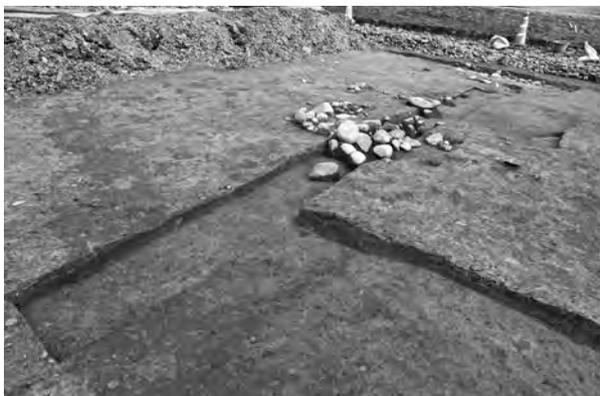
根石状箇所（南西から）

<位置・検出状況>北区東寄りに位置し、東西方向で並列する形で2箇所確認している。中心間の距離は3.5mを測る。10～20cm大の石が0.9～1.2mの範囲に広がっており、礎石下の根石と思われるような検出状況であった。また、構成する石は現位置を留めているものと、そうでないものが混在している。昭和整備の層に近いので、整備時に影響を受けた部分があるのかもしれない。

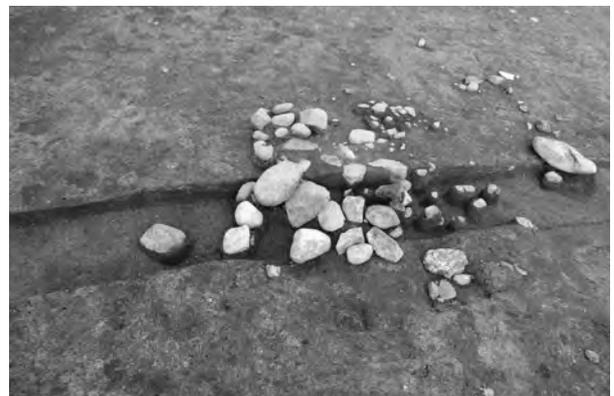
根石状箇所1（南から）

<根石状箇所1>後述する2よりも広範囲で確認したが、上位より攪乱を受けており、上部の石は本来の位置を留めていない。根石に伴う掘り込みは確認できなかった。後世の攪乱を受けていること、掘り込みが不明瞭な状況から、上部は失われた可能性が想定される。

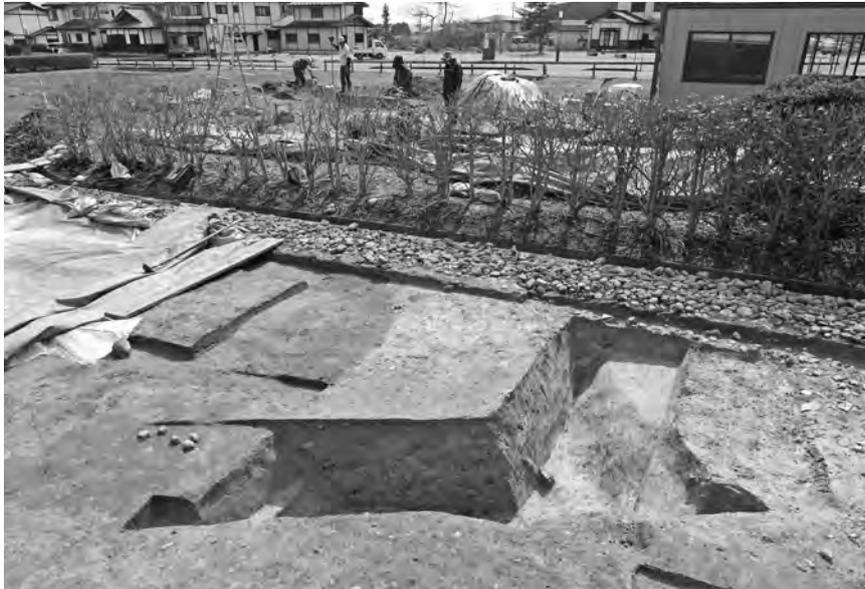
1号溝（北西から）

<位置・検出状況>北区で検出した溝で、南北方向から東西方向に曲がる角の部分を検出した。

<規模>検出距離は3.4m、幅は北側で2.16m、南側で1.76mを測る。

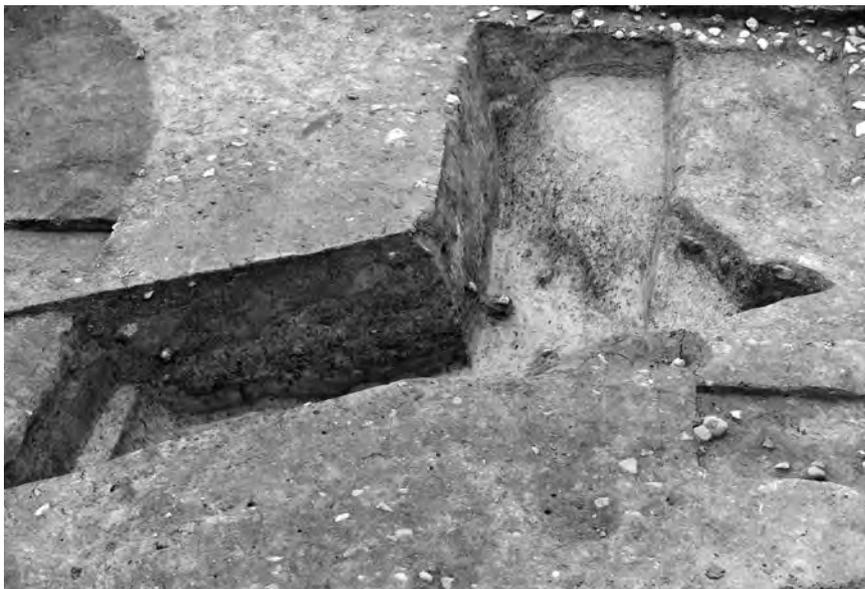
1号溝断面（北西から）

<断面状況>断面25-26では14層から上で一度浚渫したかのような様相を呈している。

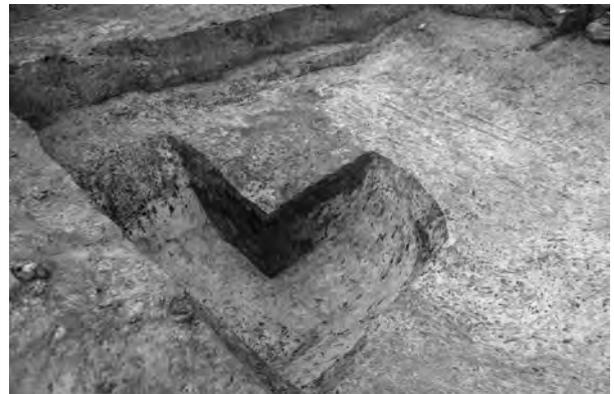
2号溝立ち上がり（北東から）

<石敷との関係>溝が途切れている箇所は丁度石敷の箇所であり、石敷と関連することも考えたが、溝の立ち上がり石敷の下に入り込んでいたため、本遺構の方が古いと思われる。

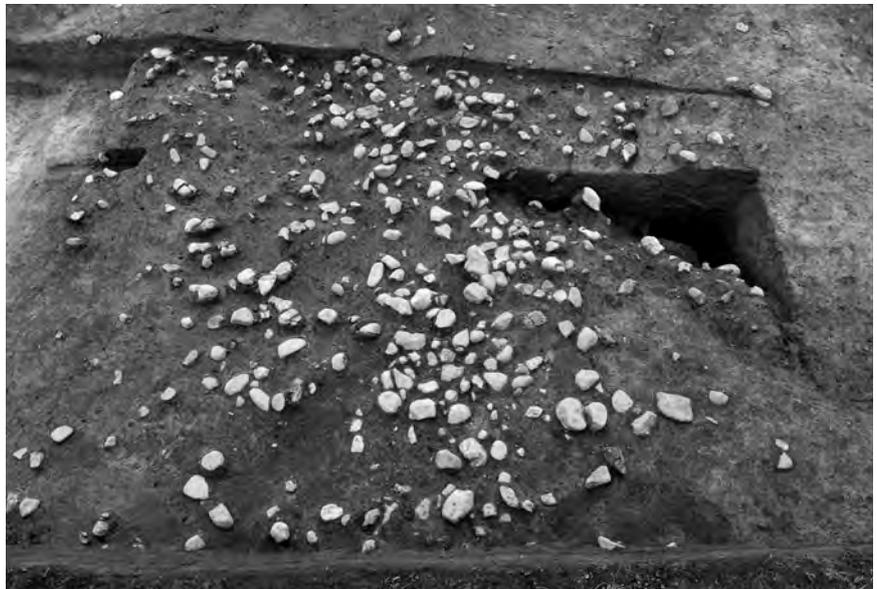
石敷箇所と2号溝（北から）

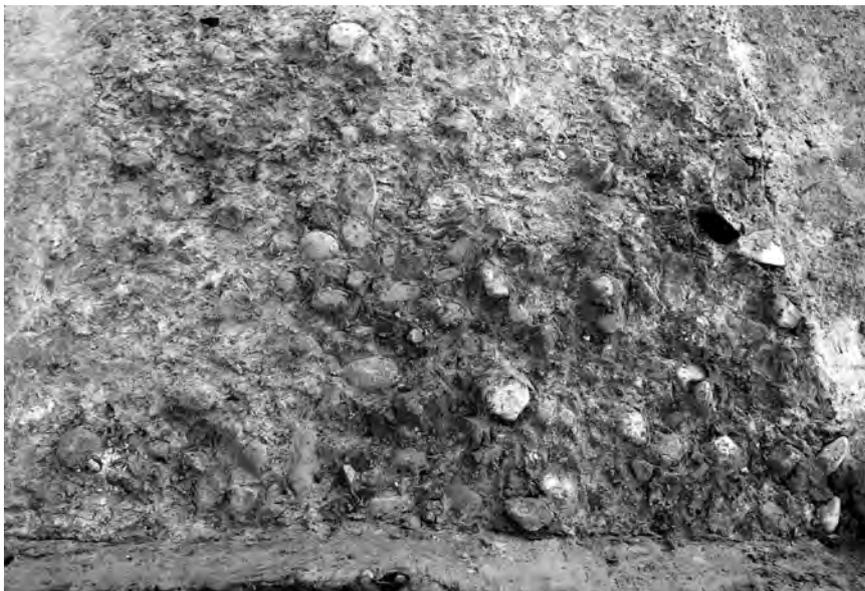
北区石敷検出状況
(南西から)

きく、石の敷かれた密度は薄い状態である。東西の検出幅は1.6～2.0m程であるが、攪乱の影響から、実際の幅は不明である。構成する石の大きさは5cm前後で、たたき締めた様子ではなく単層である。〈帰属年代〉12世紀。観自在王院に伴う西側土塁や3号溝とはやや並行する位置関係にあるものの、毛越寺と観自在王院との間にある南北道路の玉石敷とは様相が異なっており、即断はできない。道路との関係性を整理した上で判断する必要がある。

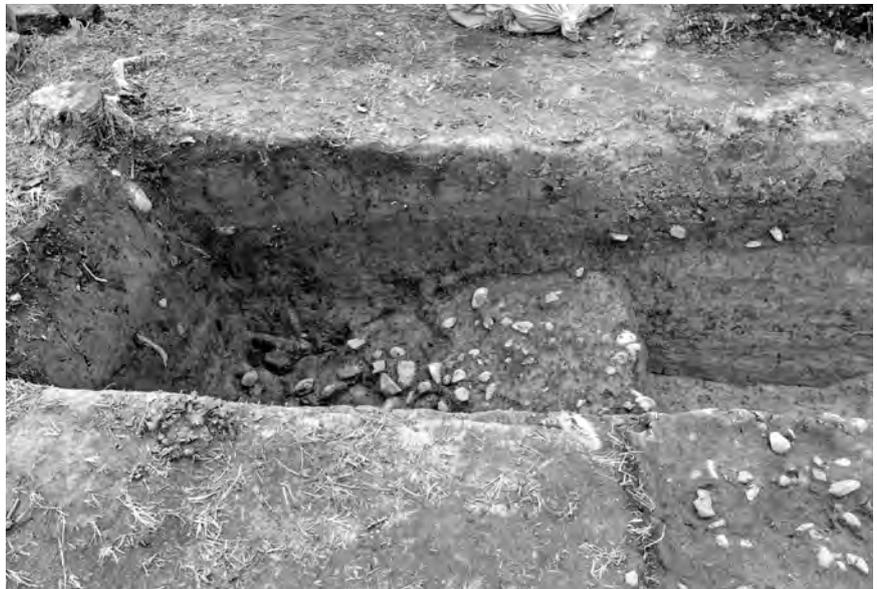
3号溝北から（断面19-20）

<位置・検出状況>南東区に位置する。前年の11SD5 の南側に続いた箇所で、一連の溝と考えられる。西の肩から法面の途中まで精査しており、11SD5 と同様に溝の中に石が堆積した状態を確認している。

<規模>東側の上場や底面は確認していないが、深さ65cmまで調査している。11次と合わせた検出距離は7m弱で、軸方向はほぼ真北である。
