史跡 旧二条離宮（二条城）
平安京左京三条二坊一・八町跡
堀川御池遺跡発掘調査報告書

京都市文化市民局

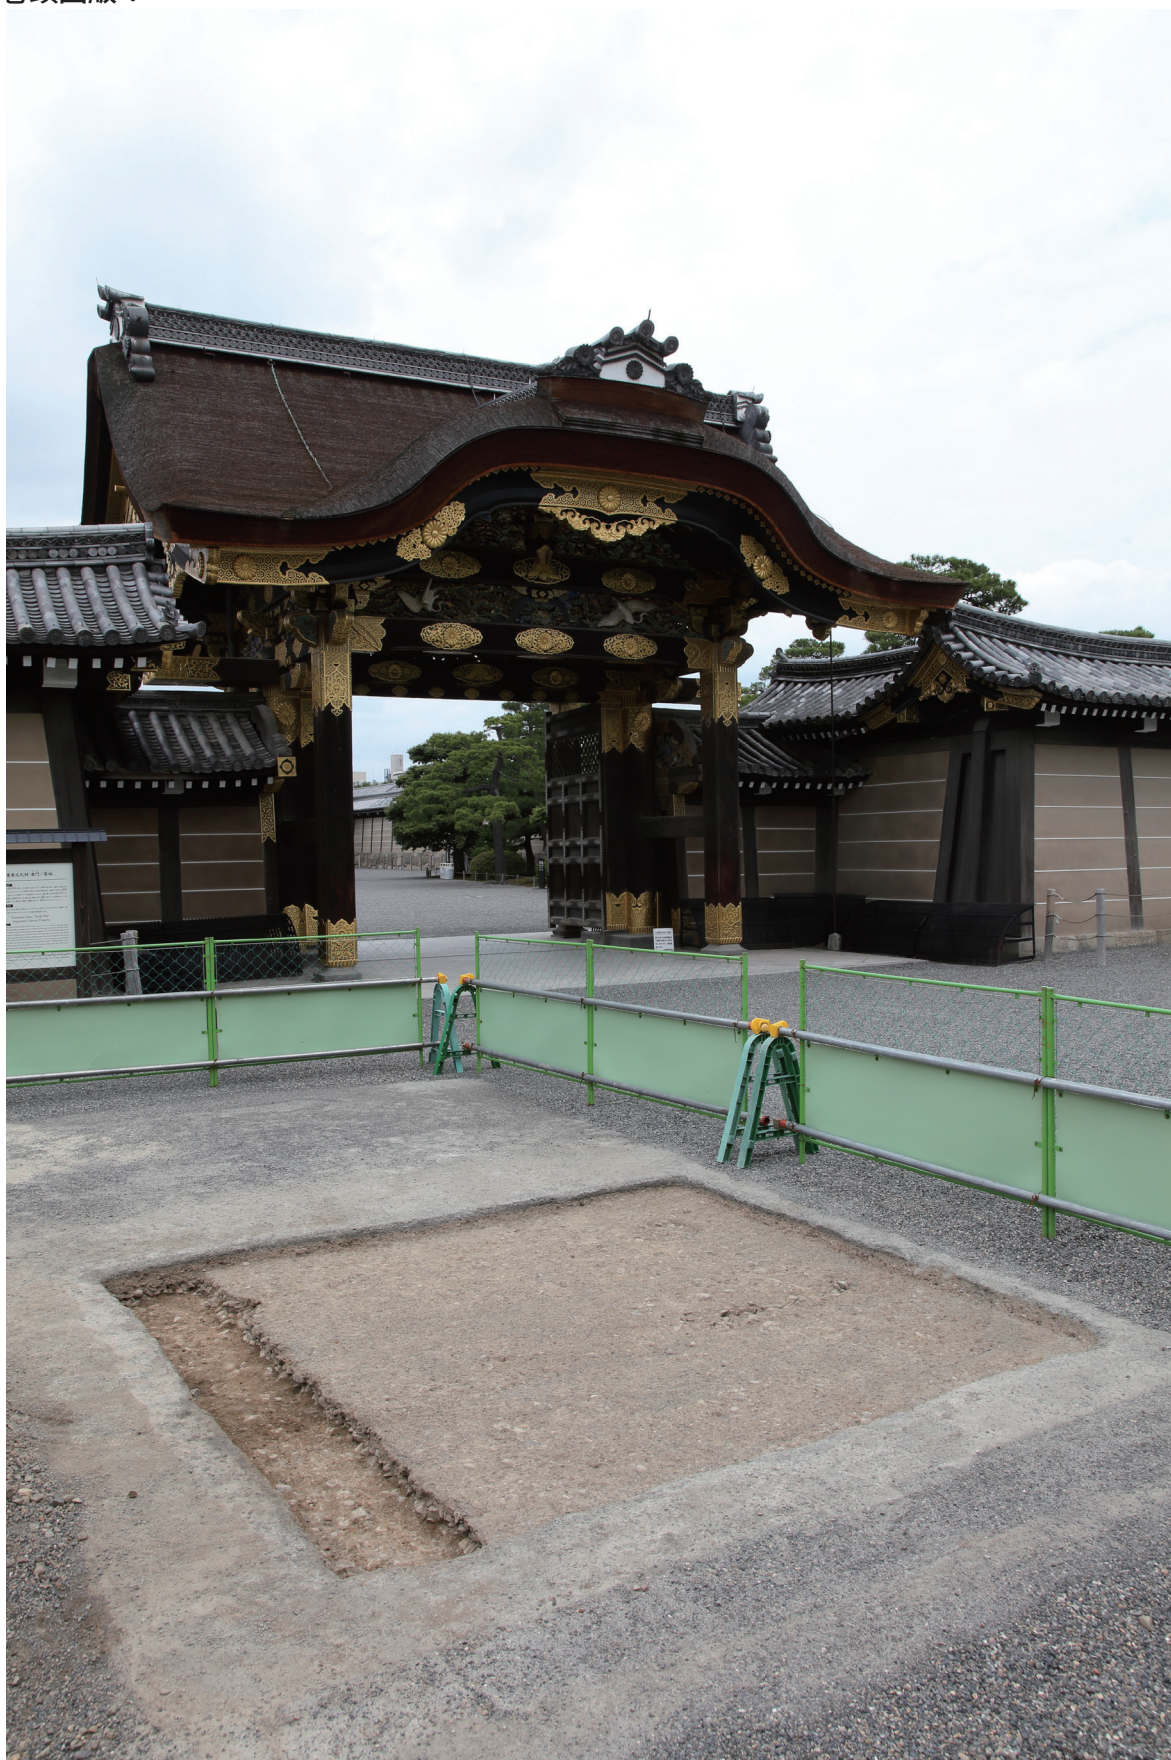
2区全景（南から）

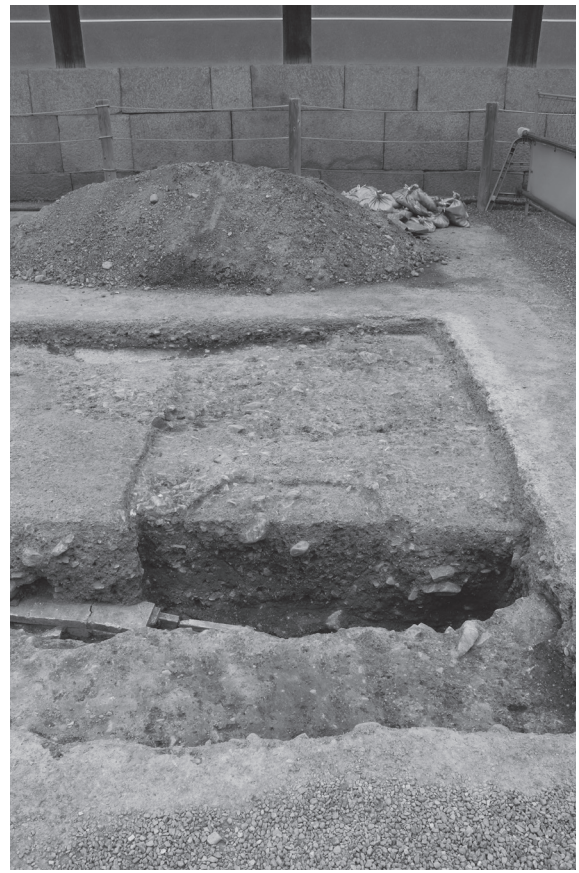
3 1区北半・土坑（東から）

土坑1は、直径約80cmの円形とみられるが、東半は攪乱により不明である。深さは約0.4mである。

土坑2は、直径約60cmの円形とみられるが、西半は攪乱により不明である。

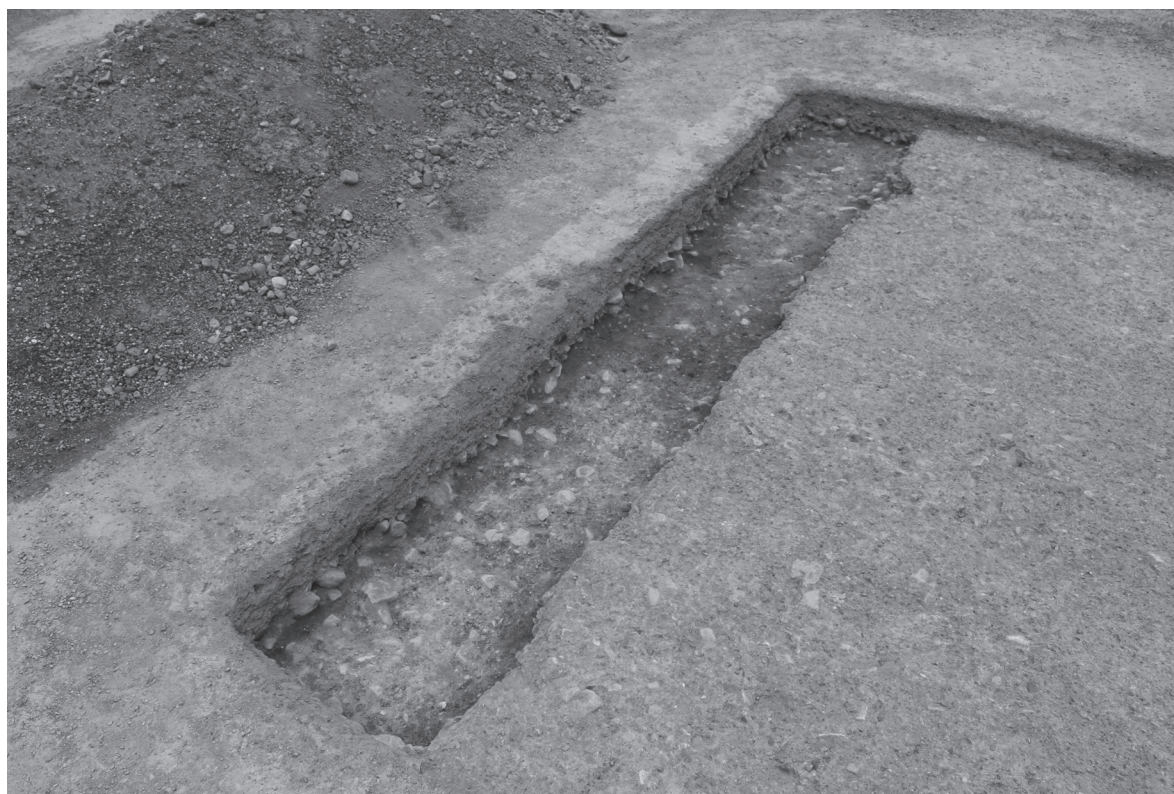
2 2区断割り部（南東から）

近代整地層は、厚さ10cmで3層に細分され、上から暗灰黄色粗砂、灰色泥砂、黄灰色泥砂（直径3～5cmの礫を多量に含む）である。一連の作業によるものであり、礫を含む泥砂層により地盤を形成し、上層2層により舗装面としたものと考えられる。下層ほど礫が多く、上層ほど細かい土で施工している。5層については、礫敷路面である可能性も検討したが、礫が面を揃えているわけ

ではないため、舗装の天端というよりも、地盤補強のための路盤最下層であると考えられる。4層上面、3層上面は堅く締まっており、土を入れて叩きしめている。その際に4層の土が5層の礫の隙間に入り込んだ状況を確認することができる。また、3層には礫が含まれず化粧に近い土で丁寧に施工している。
