多遺跡発掘調査報告

— 第18次調査 —

田原本町教育委員会

1. 本書は田原本町教育委員会が実施した奈良県磯城郡田原本町大字多所在の多遺跡第18次調査の発掘調査報告である。
2. 調査は、多坐弥志理都比古神社からの委託により田原本町教育委員会が実施した。調査にあたっては多神社宮司多忠記氏並びに多神社氏子一同諸氏より多大なご理解とご協力を賜った。
3. 調査は、平成10年9月28日から同年11月2日までの期間で実施した。
現地調査は文化財保存課技師 清水琢哉があたった。
4. 発掘調査の作業及び補助、並びに整理作業には以下者があたった。
[現地調査] (括弧内は当時在籍していた大学)
作業員 (有) ヤマショウ
補助員 茂木麻予 (立命館大学)、吉村麻衣 (関西大学)、辻口菜穂子 (奈良大学)、
若江幾哉 (明治大学)
[整理作業]
末広真理子、早川伊津子、足立高子、中谷利枝、藤本智子、岸本満弥
5. 整理作業は、遺物の実測・トレース・写真撮影を清水がおこなった。遺構図のトレース作業は岸本と清水がおこなった。
6. 石種及び産地の同定は奥田尚氏 (奈良県立橿原考古学研究所共同研究員) に依頼し、同氏からは玉稿を賜った。
7. 本報告書の執筆・編集は清水・西岡成晃があたった。

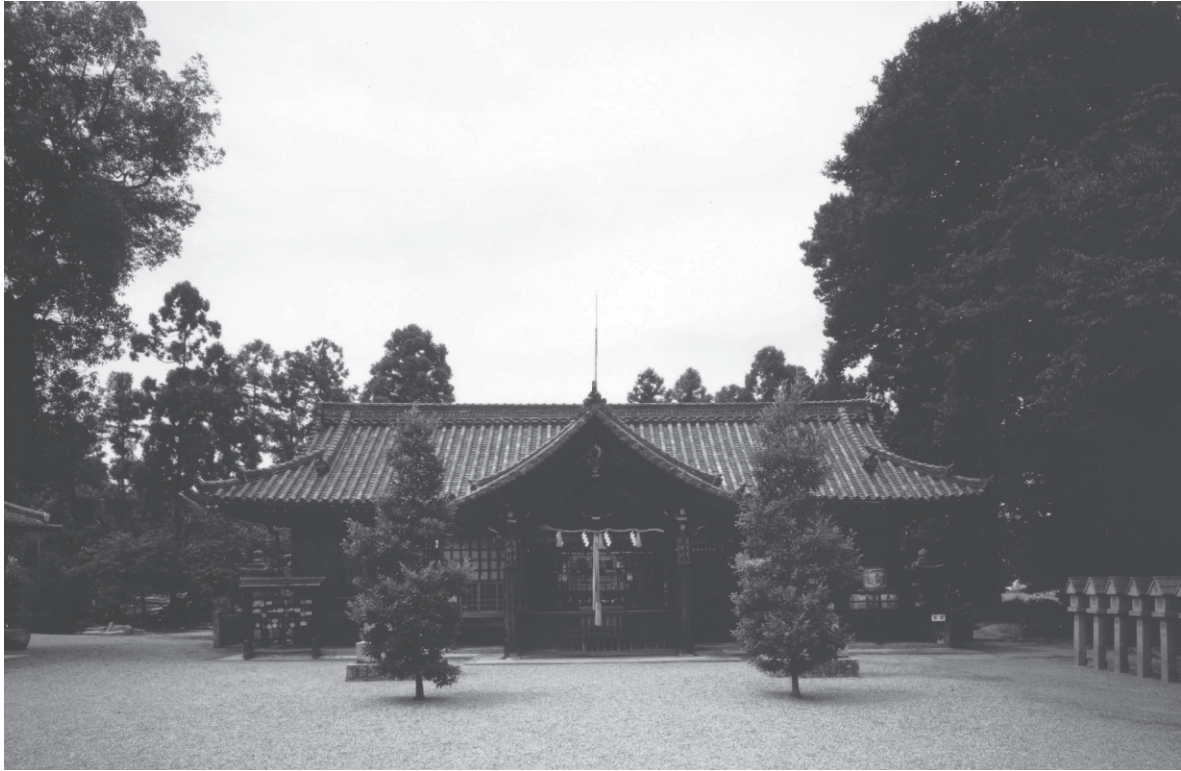
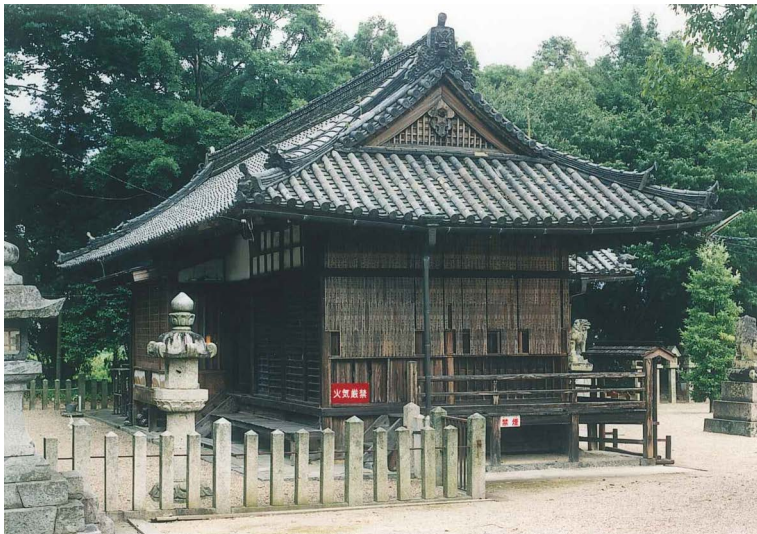
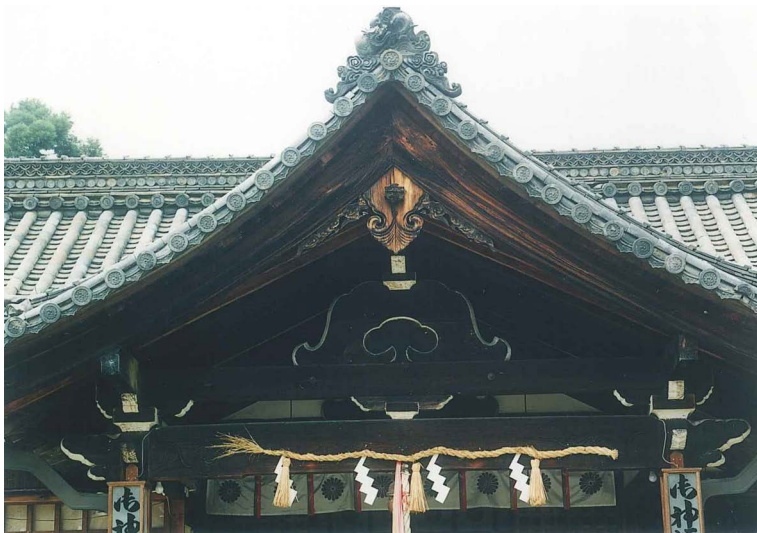
第7図 旧拝殿写真

旧拝殿（南から）

旧拝殿（西から）

旧拝殿向拝部（南から 拡大）

今回の発掘調査は、多神社拝殿の建て替えに伴うものであった。調査前に解体された拝殿（第6図下、第7図）は、鬼瓦の銘により宝暦年間の建築である可能性が考えられる。また、向拝は近世後期から幕末にかけて後付けされた可能性があった。しかし、残念ながら旧拝殿についての解体前の調査はおこなっていなかったため、木組み等の構造の詳細を知ることはできない。その中で、宮司の多忠記氏が鬼瓦のほぼ全てを保存していたこと、解体前に鬼瓦の写真を一通り撮影していたことで、拝殿の屋根に載っていた鬼瓦の配置を復元することができた（第8図）。

拝殿は東西に大棟が通る入母屋造りで、南側中央に向拝がつく形である。向拝部分は切妻となっていた。東西の大棟の両端に年号と製作者銘の入った大棟鬼瓦が置かれ、向拝正面の棟瓦に龍を立体的に表現した棟先飾瓦を用いていた。東西大棟の鬼瓦は、西側が阿形（第8図1）、東側が吽形（第8図2）で、「宝暦九巳卯歳 三月吉日」「瓦工新口村 槌屋傳兵衛」の銘があった。なお、2については地鎮のため拝殿新築の際に埋納したとのことである。一方、龍を立体的に表現した向拝正面の棟先飾瓦（第8図3）は、無銘であり年号は明らかでない。ただし、十市御県坐神社拝殿の同様の瓦に天明年間の銘がみられたことから、その前後の時期に造られた可能性がある。

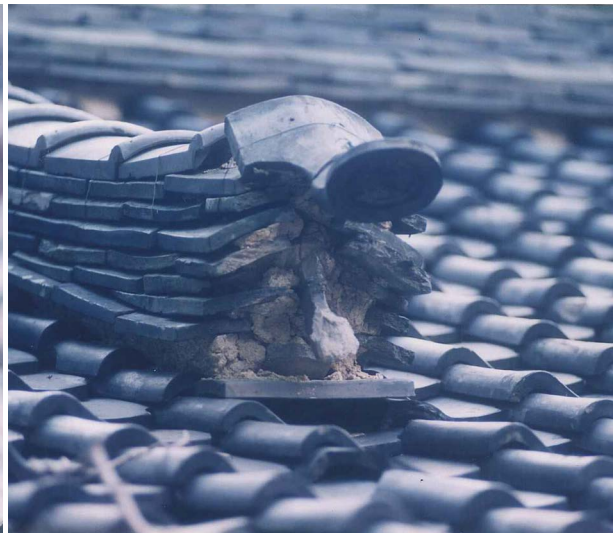
第11図 旧拝殿棟端飾り瓦（4）

北東部降り棟先端の鬼瓦欠失部

大棟の道具瓦使用状況（南から）

向拝部の道具瓦使用状況（西から）

基壇第4層から、3種類の道具瓦が出土した。69～71は、丸瓦列に用いられる道具瓦である。69が全長13.3cm、幅13.9cm、高さ6.9cmをはかる。72・73は69とほぼ同様の形で、一端が傾斜するものである。74は台形状を呈する瓦である。全長12cm、厚さ1.2cm。75・76の菊丸瓦と組み合わせられて大棟等の飾りに用いられたものであろう（第11図下参照）。
