粕屋町文化財調査報告書第 44 集

内橋坪見遺跡 1 次・2 次

粕屋町教育委員会

2. 調査成果（1次調査）

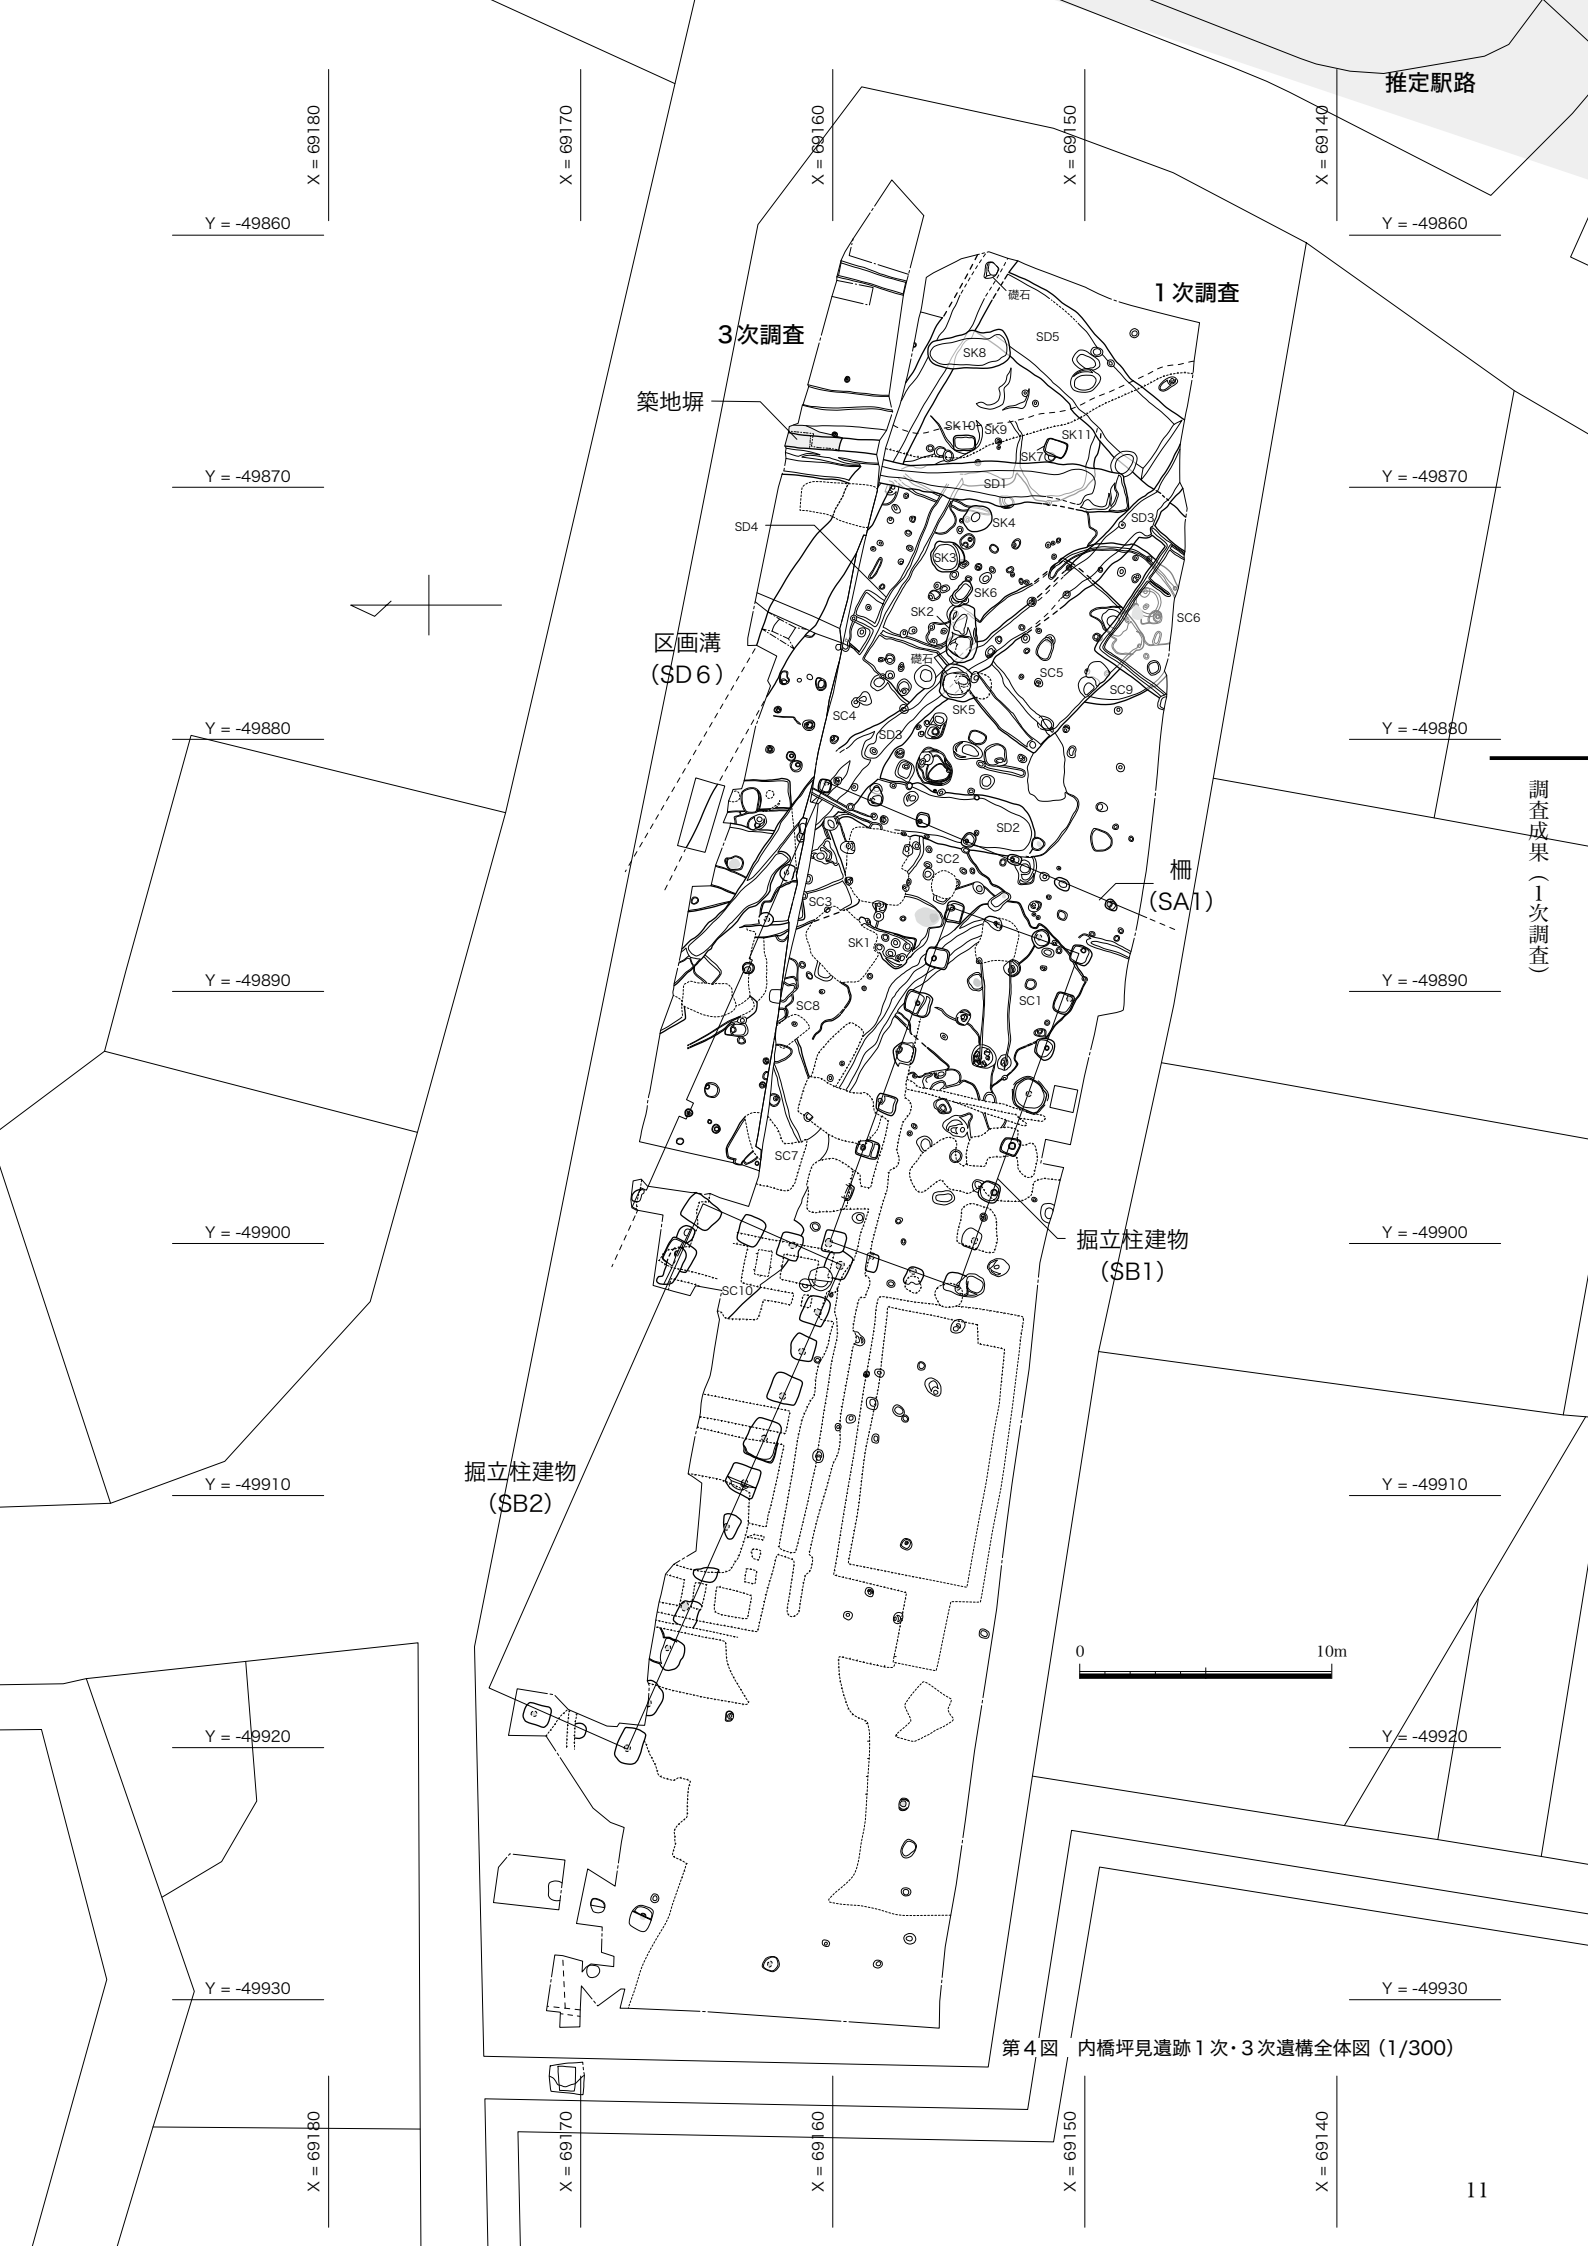
第4図 内橋坪見遺跡1次・3次遺構全体図 (1/300)

このように、調査区の西半分は削平を受けているものの、掘削の深い柱掘方は残っていて、周辺条里地割に沿う大型の掘立柱建物を2棟検出した。いずれも糟屋郡最大級規模であり、これらの建物を囲繞する溝と柵も確認した。

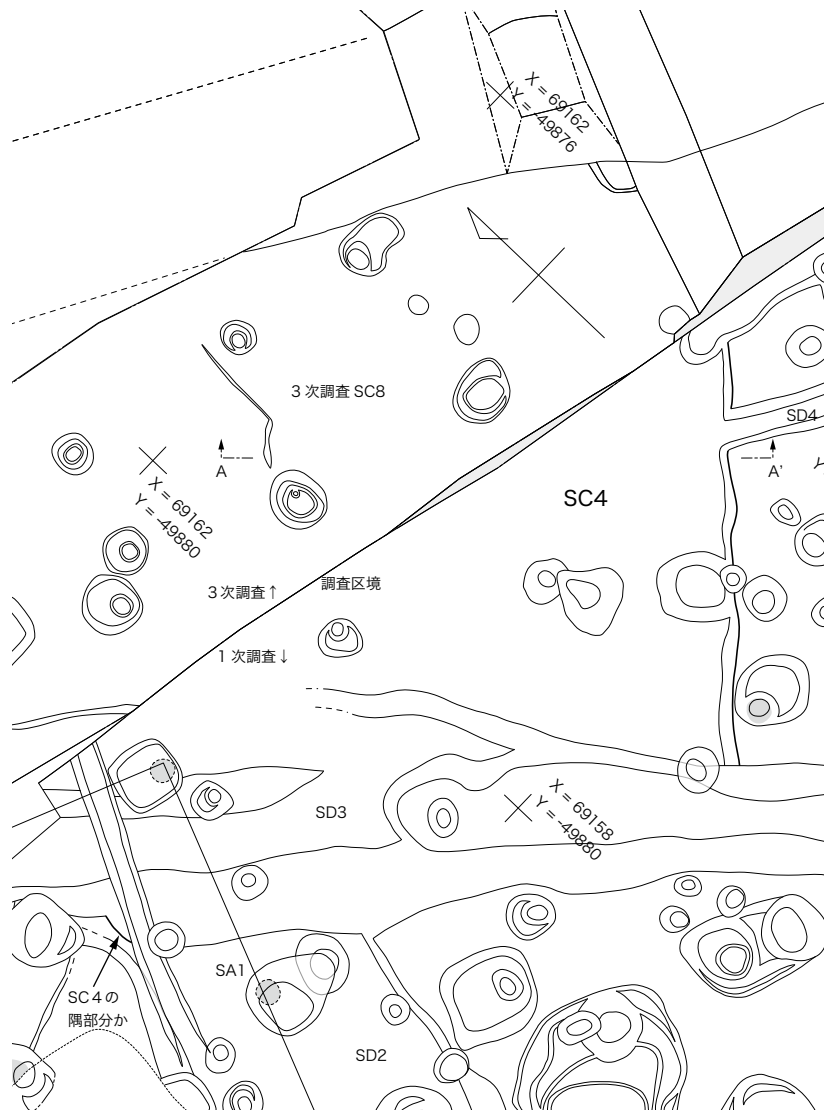
第11図 SC4平断面図(1/60)

弥生時代後期の方形の竪穴建物だが、南西側はSD3に破壊されて掘方を失っている。遺構の深さも3cm～9cmほどしかなく、北側にいたっては立ち上がりを判別できない状況にあり、遺構の規模は不明である。

南東側に長さ3.45mの直線的な掘り込みがあることから、これを竪穴建物の掘方と判断した。この掘方と対面する位置(3次調査区内)に、立ち上がりらしき平行する段差が確認できる。この立ち上がりから南東の掘方まで(第11図のA-A'間)は3.05mと短いため、段差はベット状遺構の端部である可能性も考えられる。

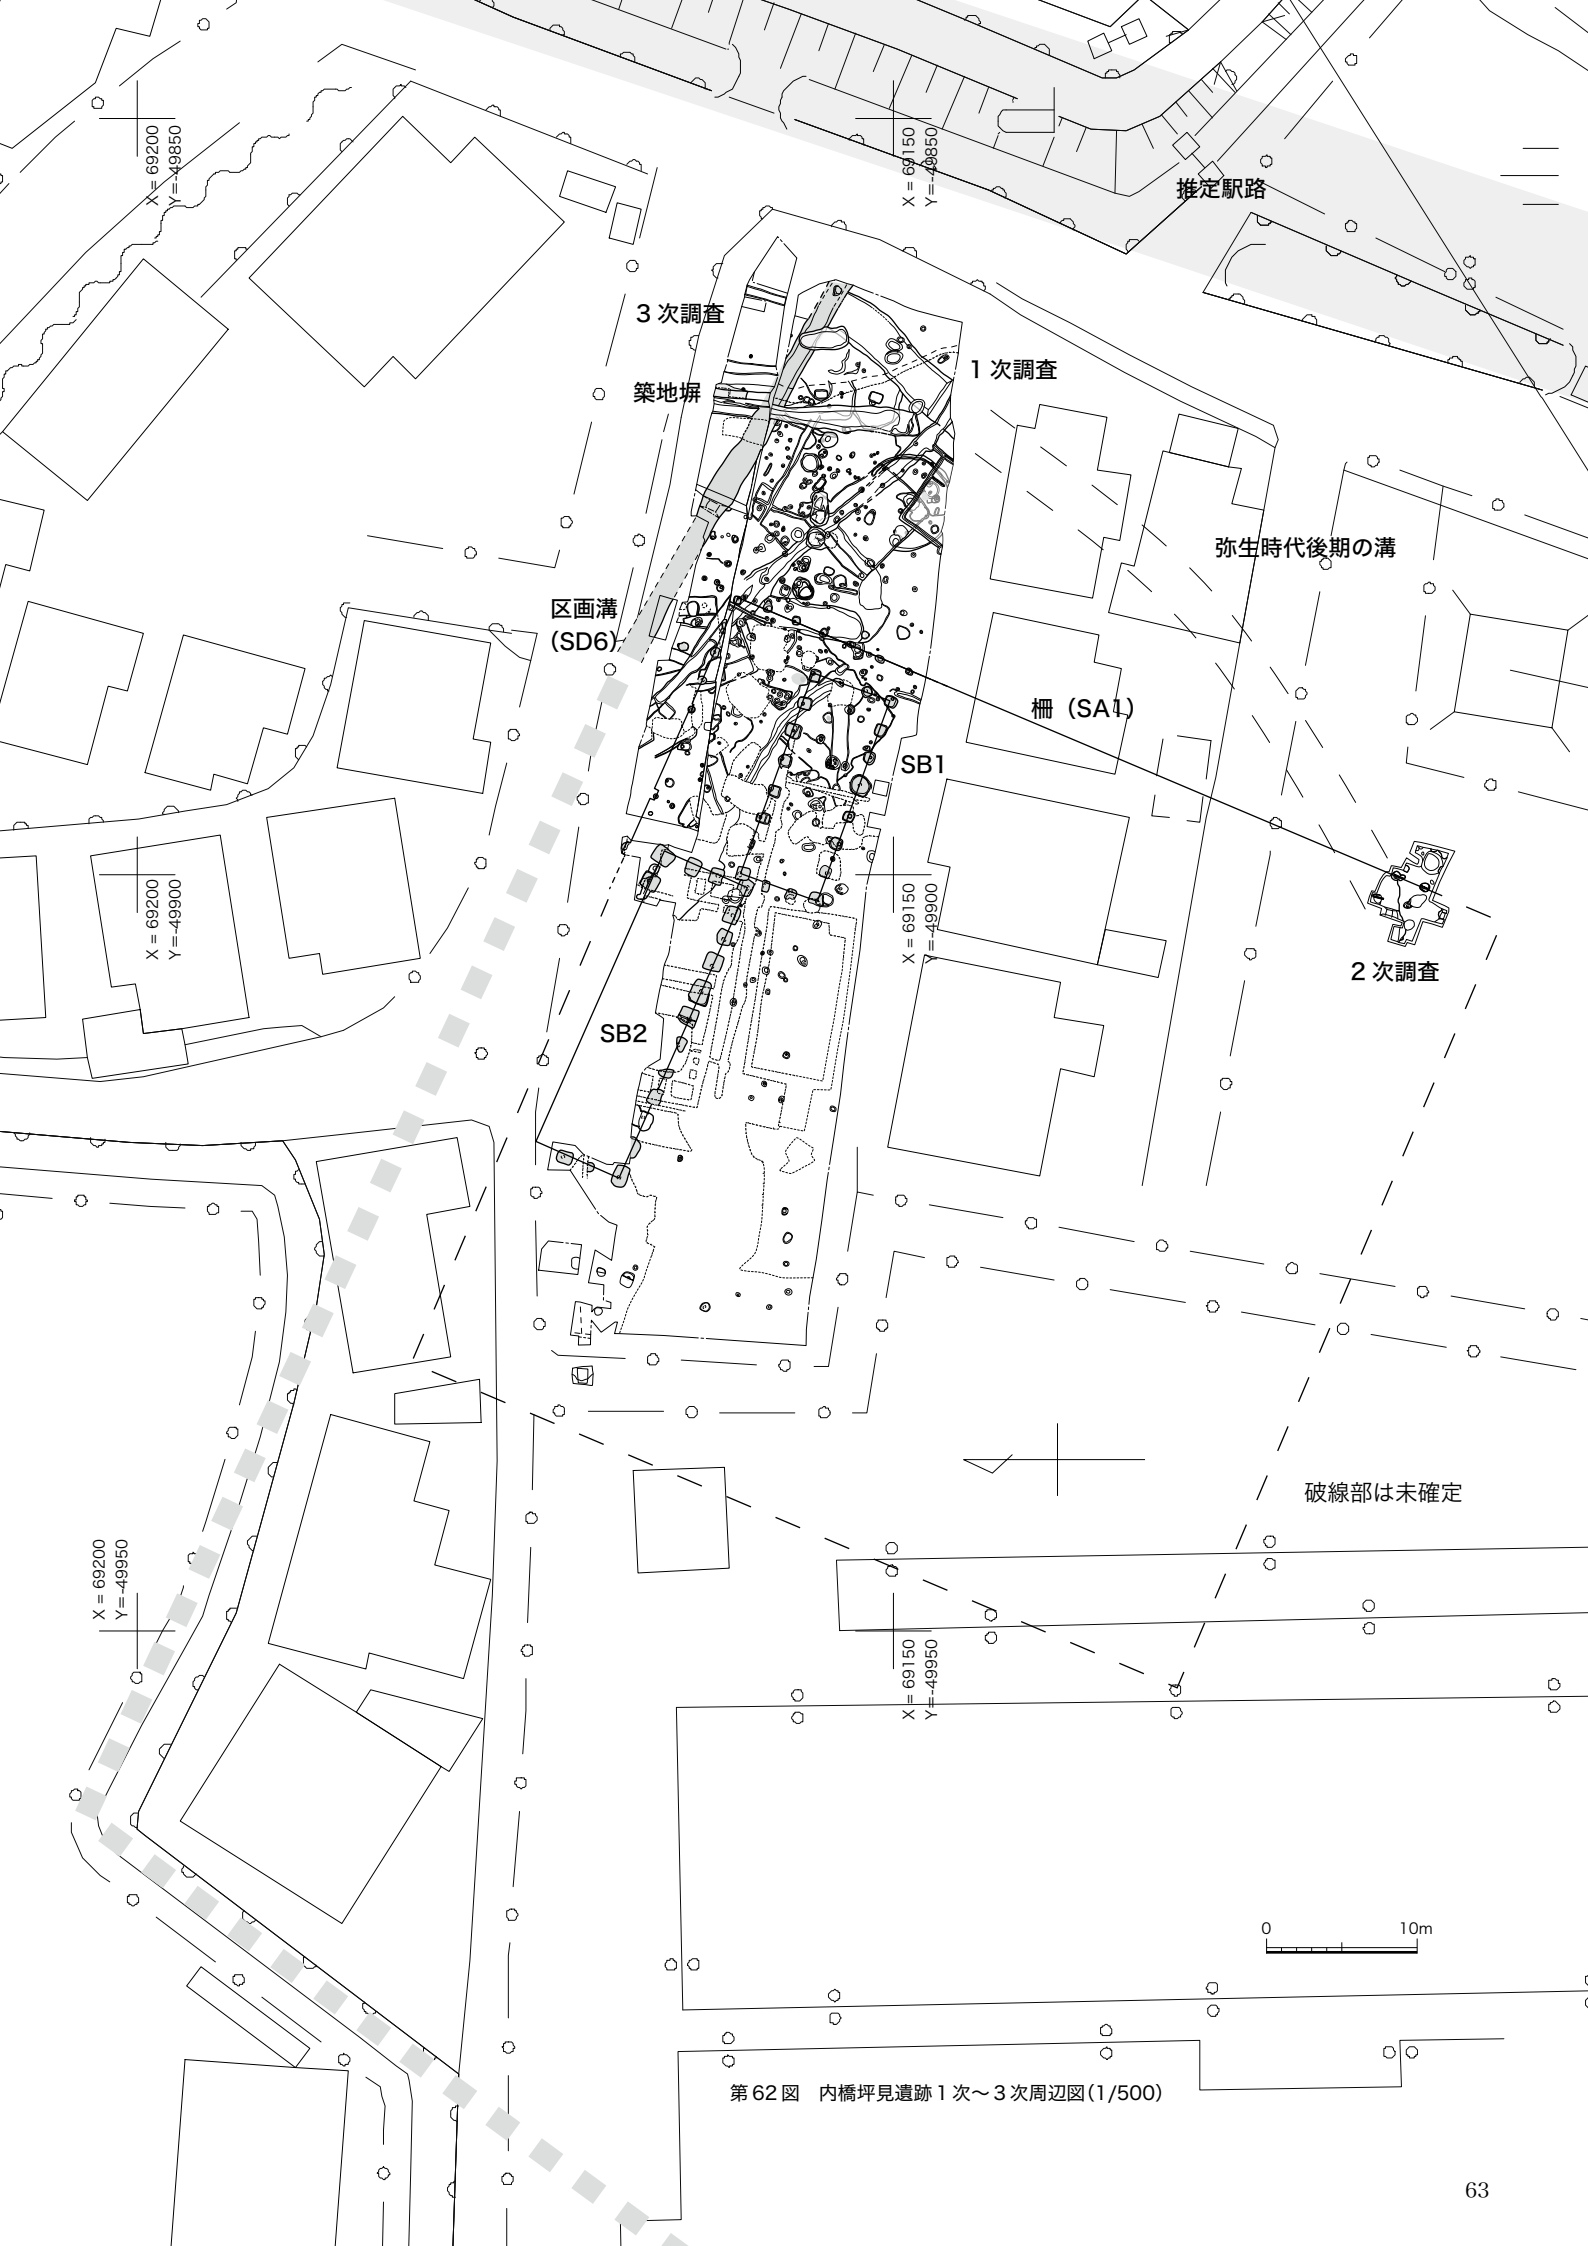
第62図 内橋坪見遺跡1次～3次周辺図(1/500)

柵の南端は確定していないが、柵の圍繞範囲を半町四方と想定すると、第62図の破線部のようになる。このとき、柵の東西軸の中心にSB 2が位置する。この配置は、官衙の設計プランを解明する手掛かりとなるものであり、柵の圍繞範囲を明らかにすることは、非常に重要な意味を持つ。現在は東辺の一部しか確定していないため、今後の周辺調査では注意を要する点である。
