史跡 御所ヶ谷神籠石Ⅱ

—福岡県行橋市大字津積ほか所在古代山城の第12次～第16次調査—

行橋市教育委員会

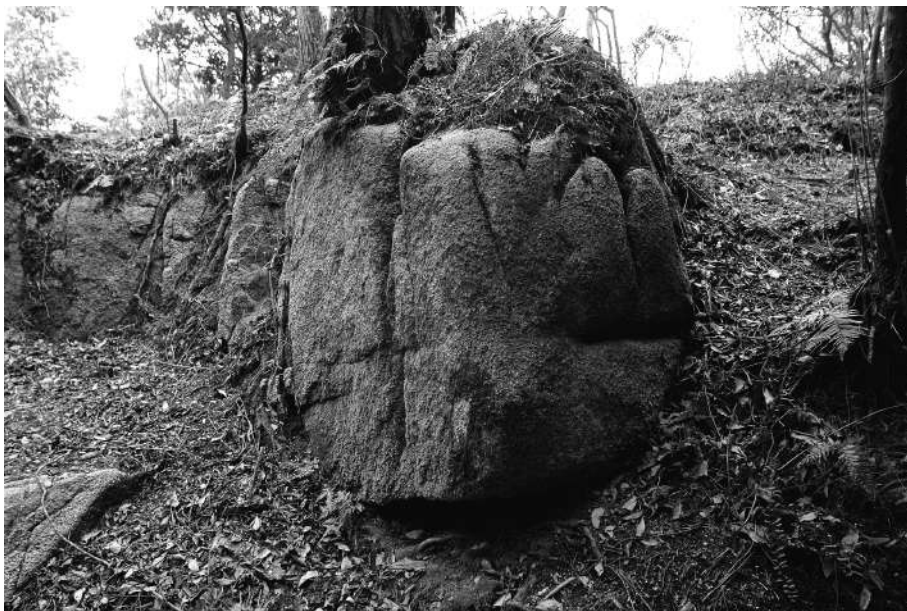
2. 節理が走る花崗岩の露頭
(南西から)

伐採の結果、尾根には予想した以上に花崗岩の露頭があることが分かった。そしてその表面にはシーティング節理⁽¹⁾によるほぼ水平に連続する割れ目を多く確認することができた。割れ目の深度には大小が認められ、中には10数cmに達するものも見受けられた(図版14-2)。また尾根西側の標高90~96m付近には、石材を切り出したような不自然な形状をした露頭を多く確認する事ができた。以上の観察から中門跡の背面において御所ヶ谷神籠石を構築するために石材を切り出していたことはほぼ間違いないことと思われる。石材の切り出しは中世以降に普遍的にみられる矢穴を用いたものではなく、この山塊をなす花崗岩特有の節理を利用していたものと考えられる。すなわち鑿状の鉄器などを節理の割れ目に打ち込むことによって石を切り出していたと想像できる。節理はほぼ水平に走ることから、石塁や列石を築くのに利用しやすい方形状の石材を採取することは比較的容易であったと思われる。この方法は石材の特性を活かした最も理にかなったものである。

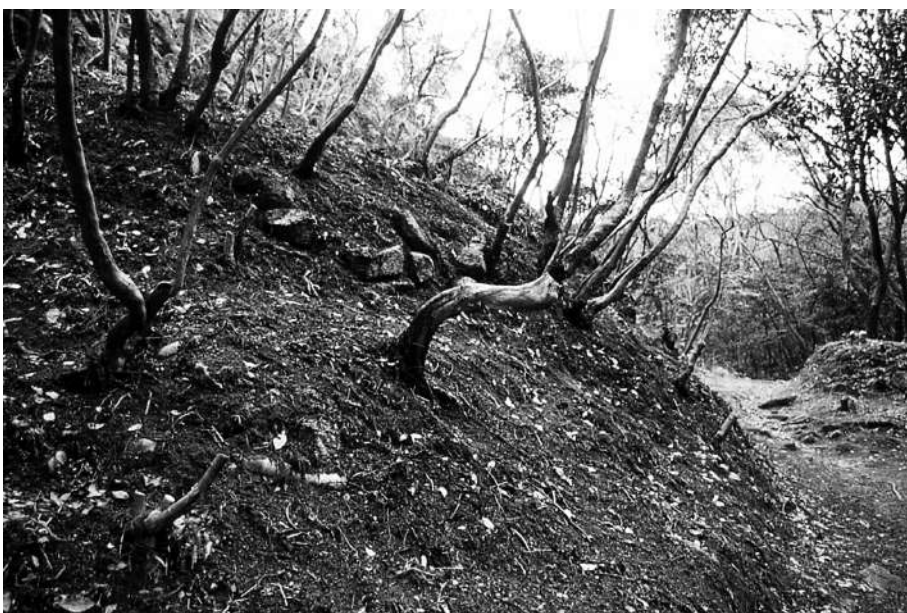
3. 中門南東石塁前面の
土壇状テラス(北西から)

尾根の東側でも谷を挟んだ標高91~94m付近は広く開けており、緩い傾斜をもつことが地形測量で分かった。発掘調査を行っていないため明言できないが、このような地形は採石したものによると考えられる。この地点で特筆すべき点は、その南東側に土壇状のテラスが認められることである(図版14-3)。その基部には人頭大の塊石を用いた石組みがめぐっており、人工的な造作による地形だと考えることができる。ただこれも発掘調査を行っていないため、このテラスが土を盛ったものか、地山成形によるものかははっきりしない。
