志布志市埋蔵文化財発掘調査報告書(2)

志布志城跡保存整備事業に伴う埋蔵文化財発掘調査概要報告書(1)

志布志城跡Ⅱ

内城跡 第1・2次調査

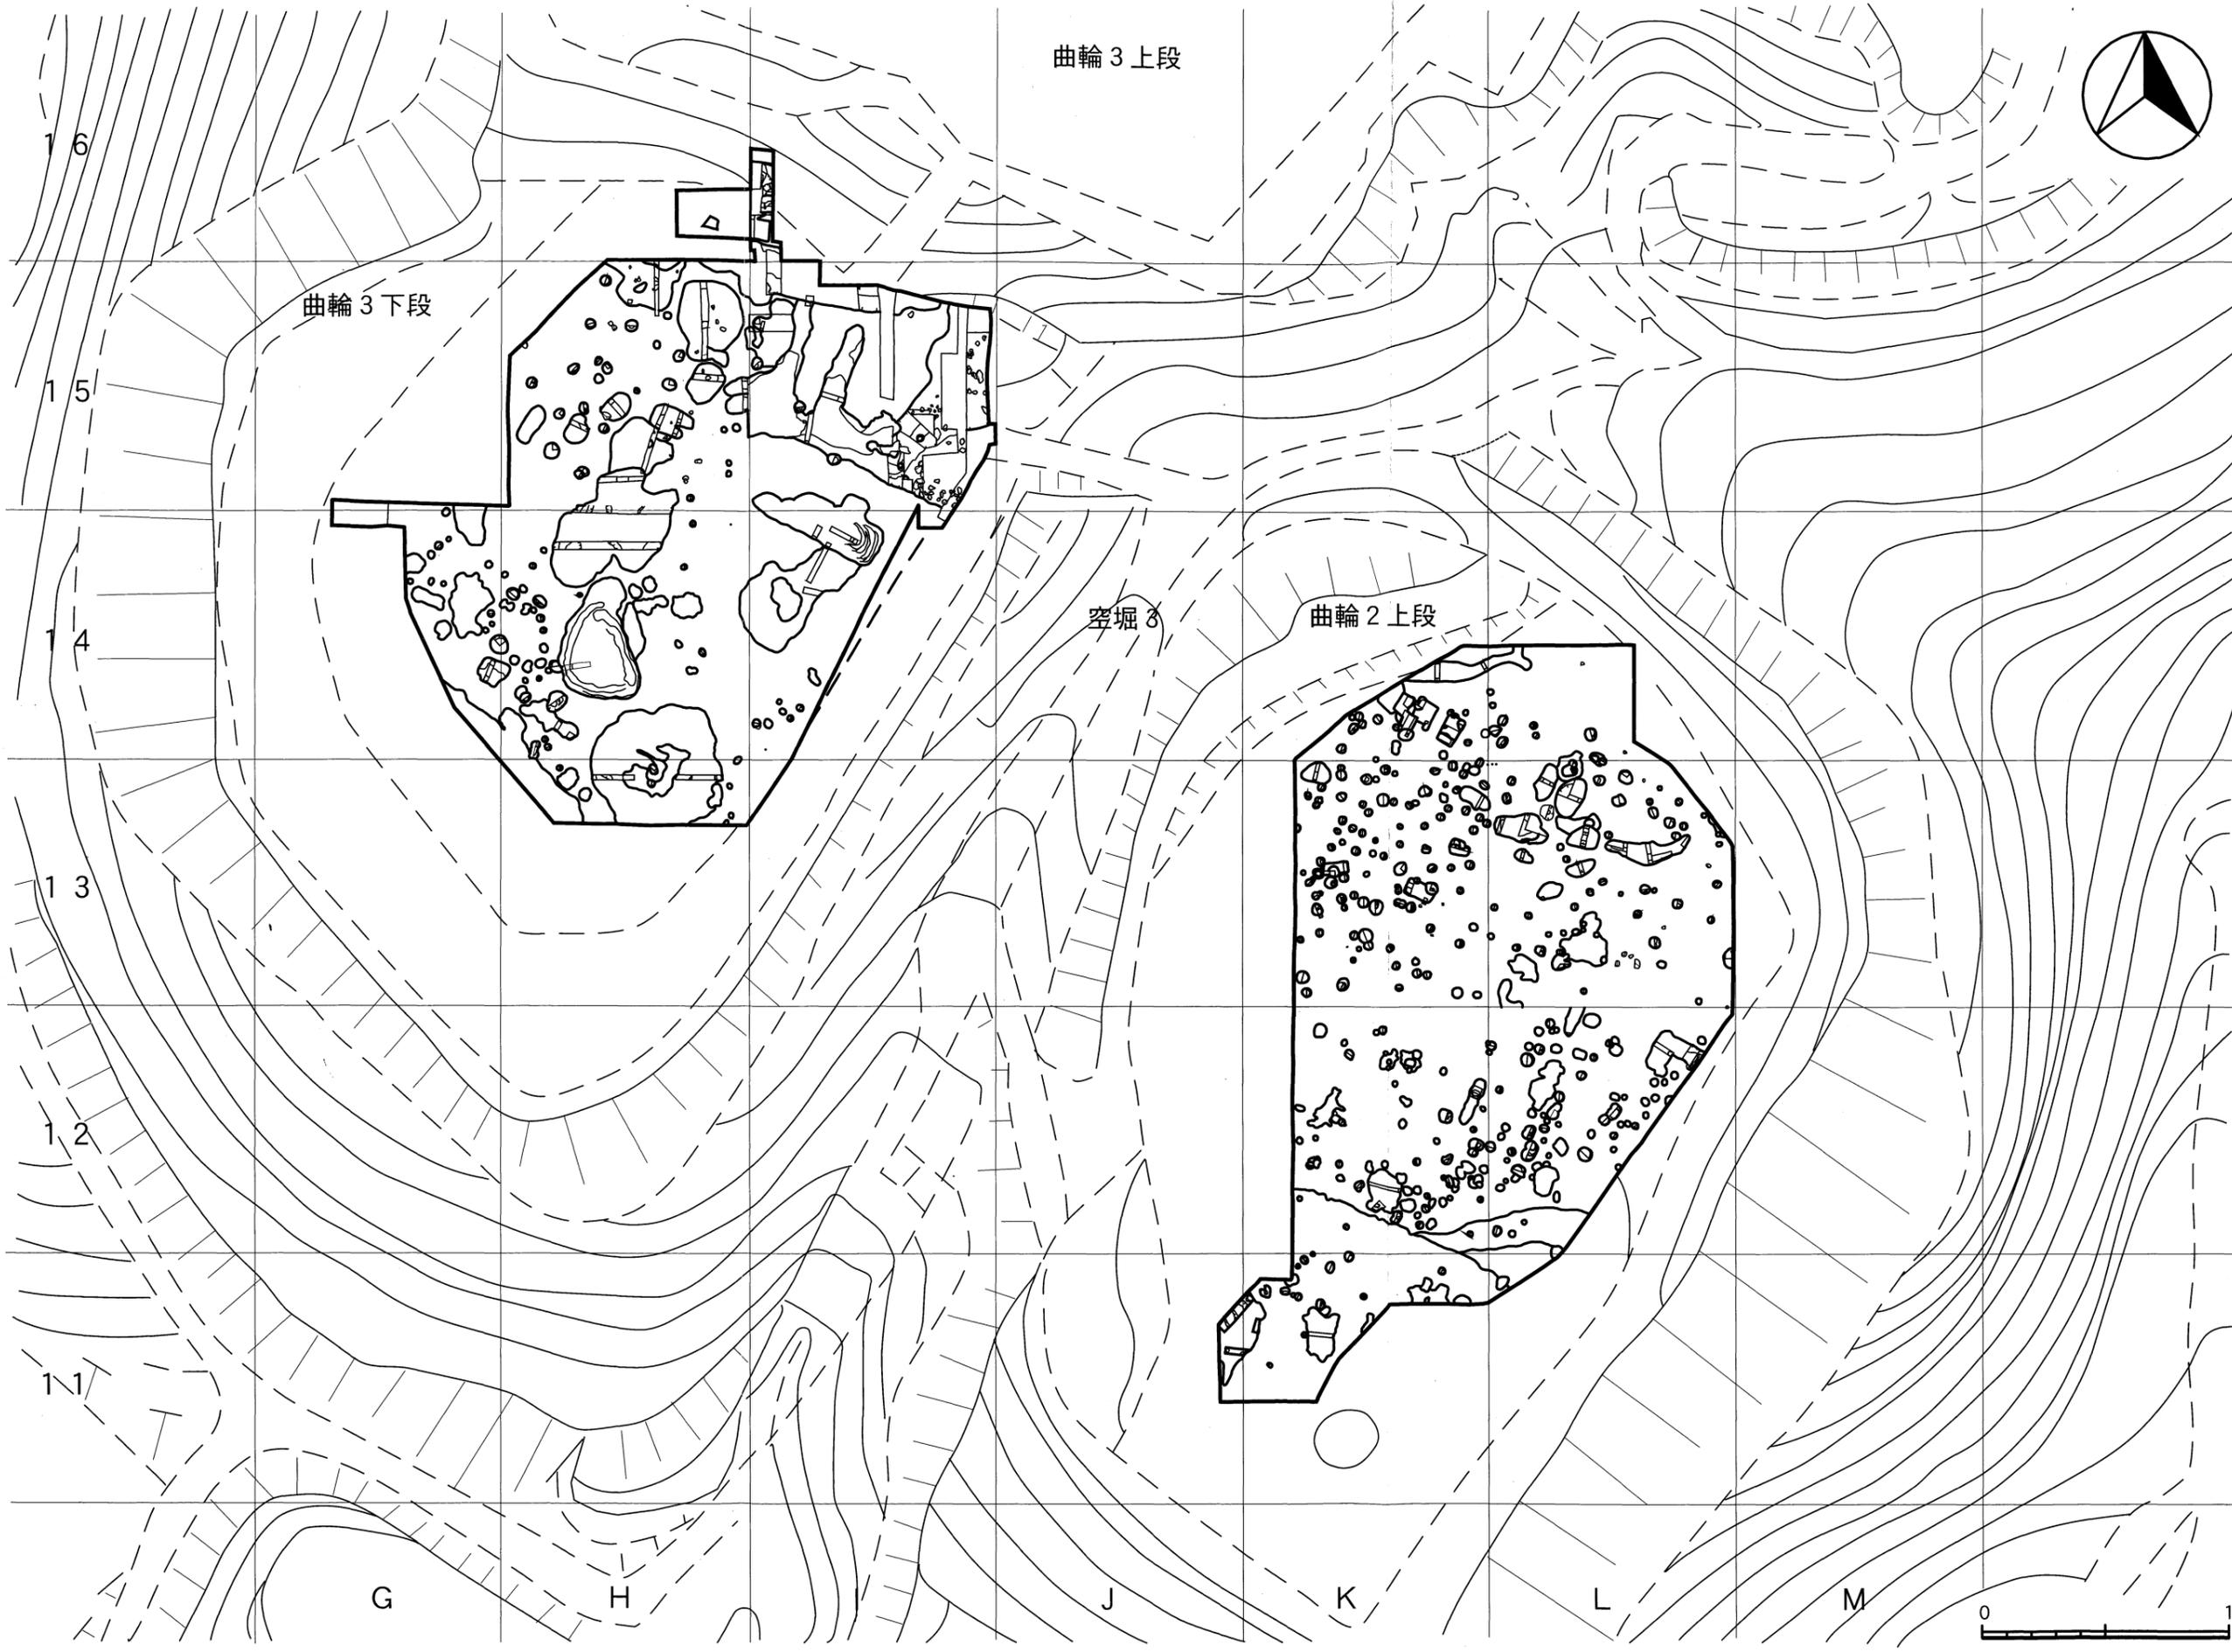
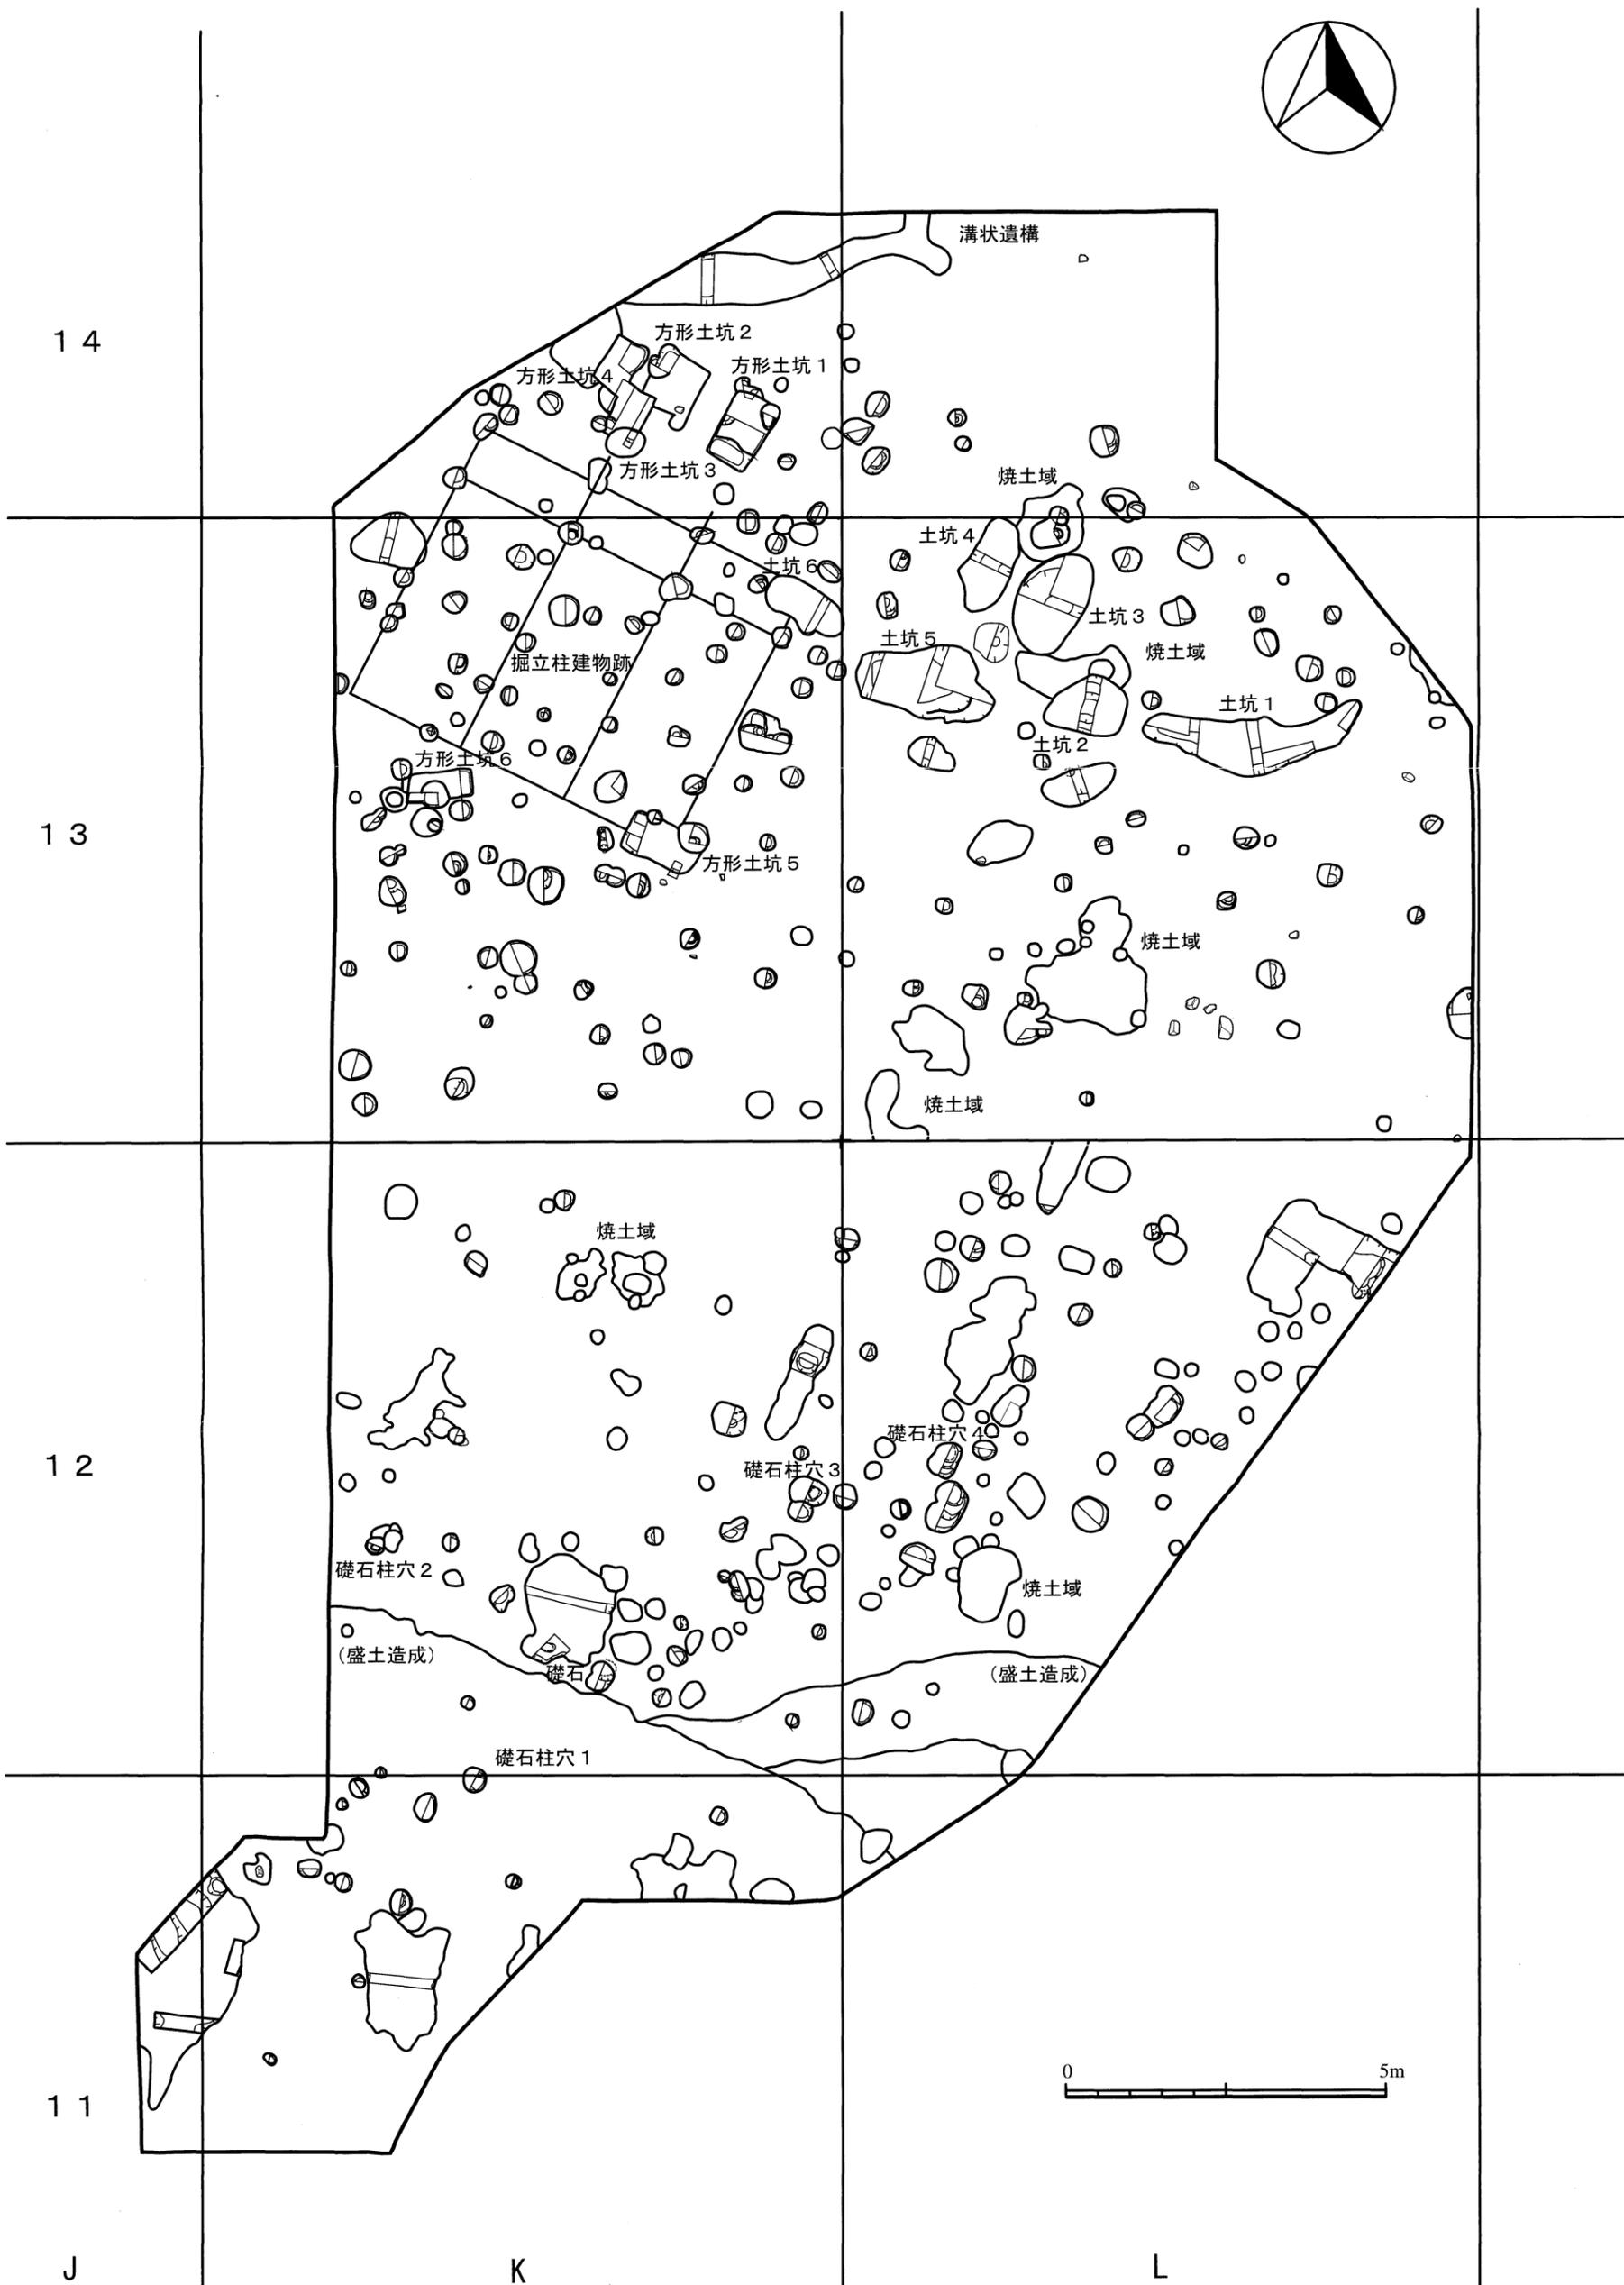
第4図 曲輪2上段 遺構配置図

平成15・16年度の確認調査に基づき、築城面と推定される白色火山灰土(IX層)までを掘り下げた。曲輪の南東部K・L-12区には黄褐色火山灰土(VII層)が残存し、築城以前の自然地形が北西から南東に傾斜していたことが確認された。また、さらに南西部には造成による茶色土が確認され、曲輪の面積を確保するために南東方向に盛土造成を行った曲輪の築造状況が確認された。

柱穴は曲輪の北西側及び南東側に集中しており、建物の存在を推測させるが明確な建物跡として確認されたのはK-13・14区で確認された1棟のみである。また、K・L-12区では柱穴の中に礎石を有するものも4基が確認されたが、これらも明確な建物跡を想定するにはいなかった。柱穴内より出土した遺物は少量で摩耗した土師器片等が主であるが、青磁や染付、陶器の破片が数点確認されている。

L-13区においては特に土坑の集中が見られた。埋土は淡黒色土等にシラスと思われる灰白色火山灰土が混在した単一の埋土が多く、一度に埋められた可能性が高い。

土坑1は細長い溝状を呈し、深い部分で約40cm、浅い部分では約20cmを測る。土坑2は楕円形を呈し深さ約20cm、北側の焼土域の上から掘られている。土坑5は不規則な円形を示し、複数の土坑が切り合っている可能性が高い。深い部分で約65cm、浅い部分で約25cmを測る。土坑1・2及び5は東西に列をなすように位置し、後世の層から掘り込まれた溝の底部である可能性がある。土坑4からは青磁の香炉の破片が出土した。

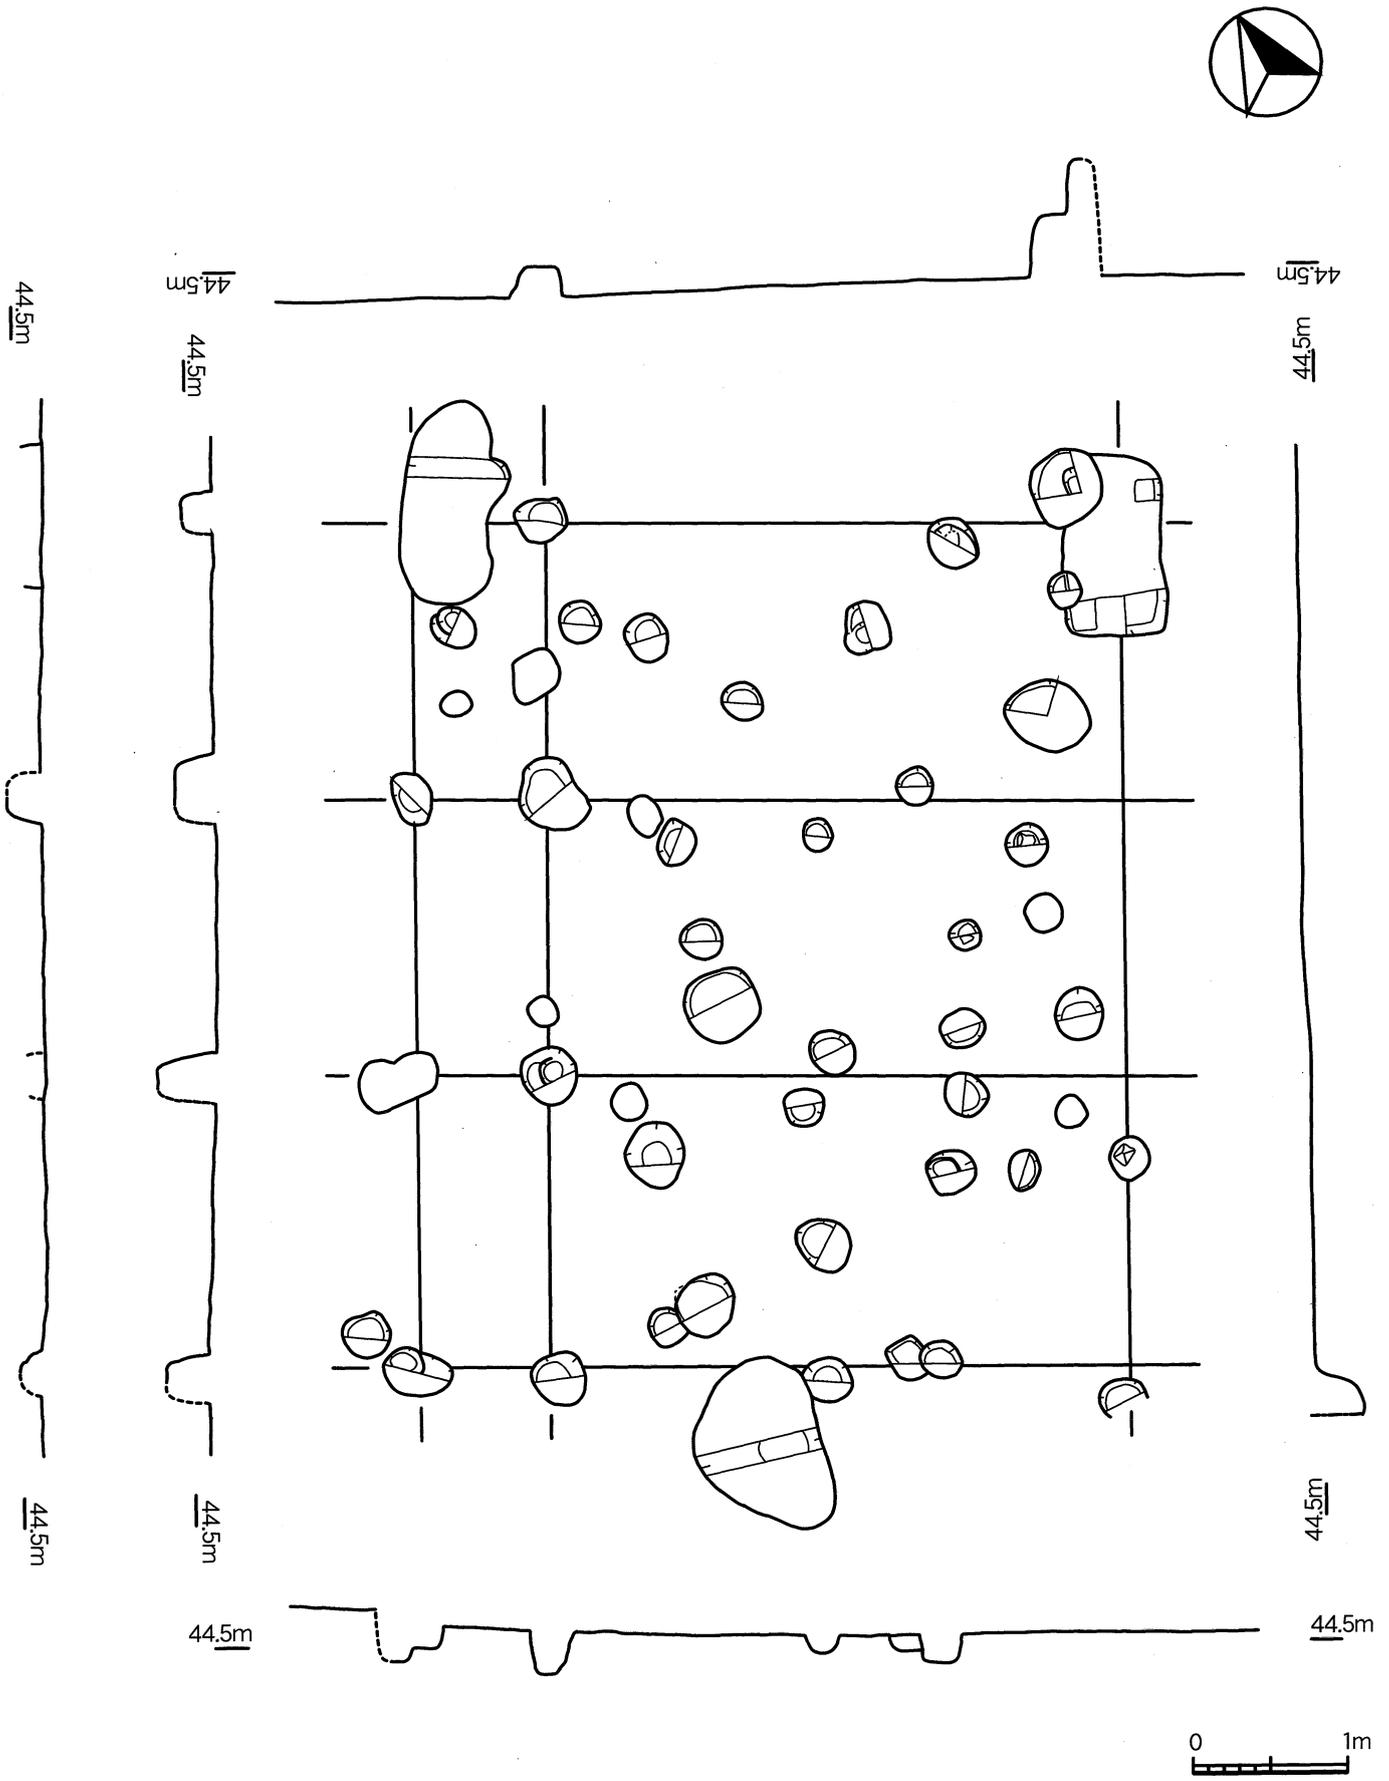
第5図 曲輪2上段 掘立柱建物跡 平断面図

曲輪北西部K-13・14区で検出された掘建柱建物跡は、北側に半間の張り出しを有する南北2間半×東西3間の規模と考えられるが、建物を構成するすべての柱穴を確認することはできなかった。建物の向きは北に対して約30°東にずれている。

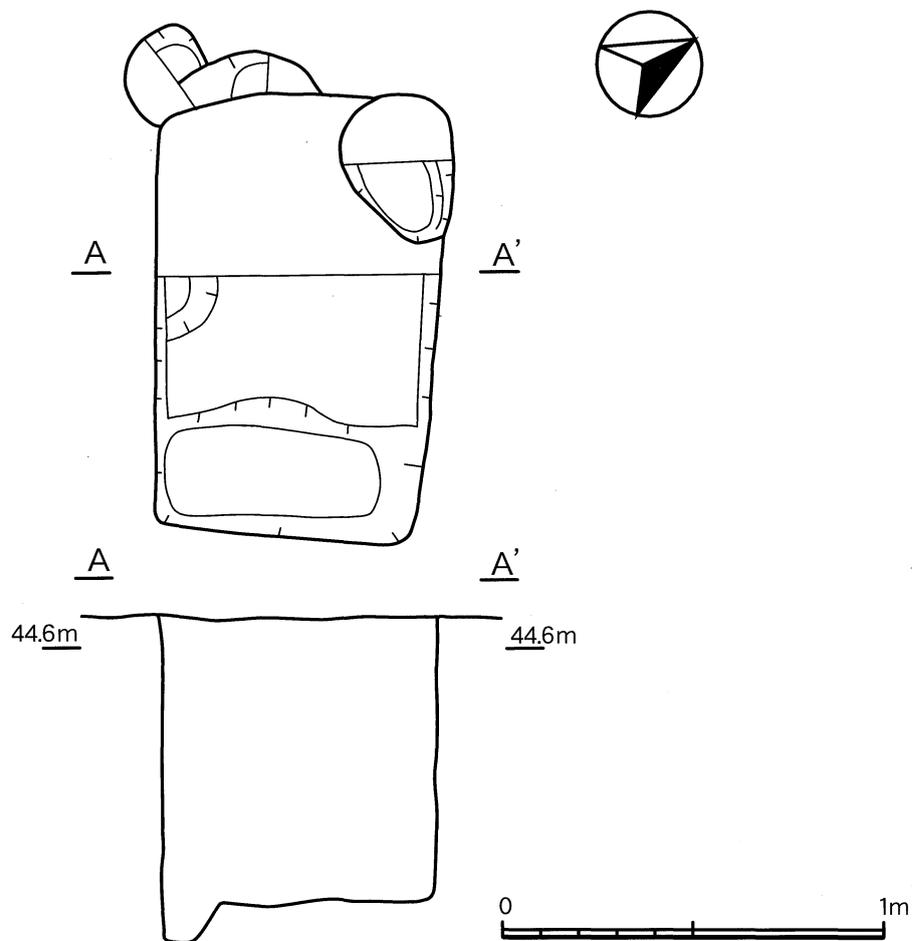
第6図 曲輪2上段 方形土坑1 平断面図

土坑のなかで平面プランが長方形を呈し、壁面がほぼ垂直に掘り込まれているものを方形土坑とした。方形土坑はK-13・14区に渡り、6基が確認された。方形土坑1は南北約120cm、東西約72cm、深さ約76cmを測る。長軸は南北方向から約30°東にずれる。方形土坑2～4は複数の柱穴とともに切り合い関係にある。長軸方向は3基とも方形土坑1とほぼ一致する。方形土坑5は東西方向を長軸とし、南北方向から約30°北にずれる。南北約70cm、東西約120cm、深さ約70cmを測る。方形土坑6は南北約46cm、東西約104cm、深さ約50cmを測る。方形土坑1～5と異なり、長軸が東西方向とほぼ一致する。

方形土坑1からは陶器片が出土したが、その他の遺物は土師器の細片等であり、遺構の用途や性格を限定するにはいたらなかった。地下倉庫のような利用が想定される。

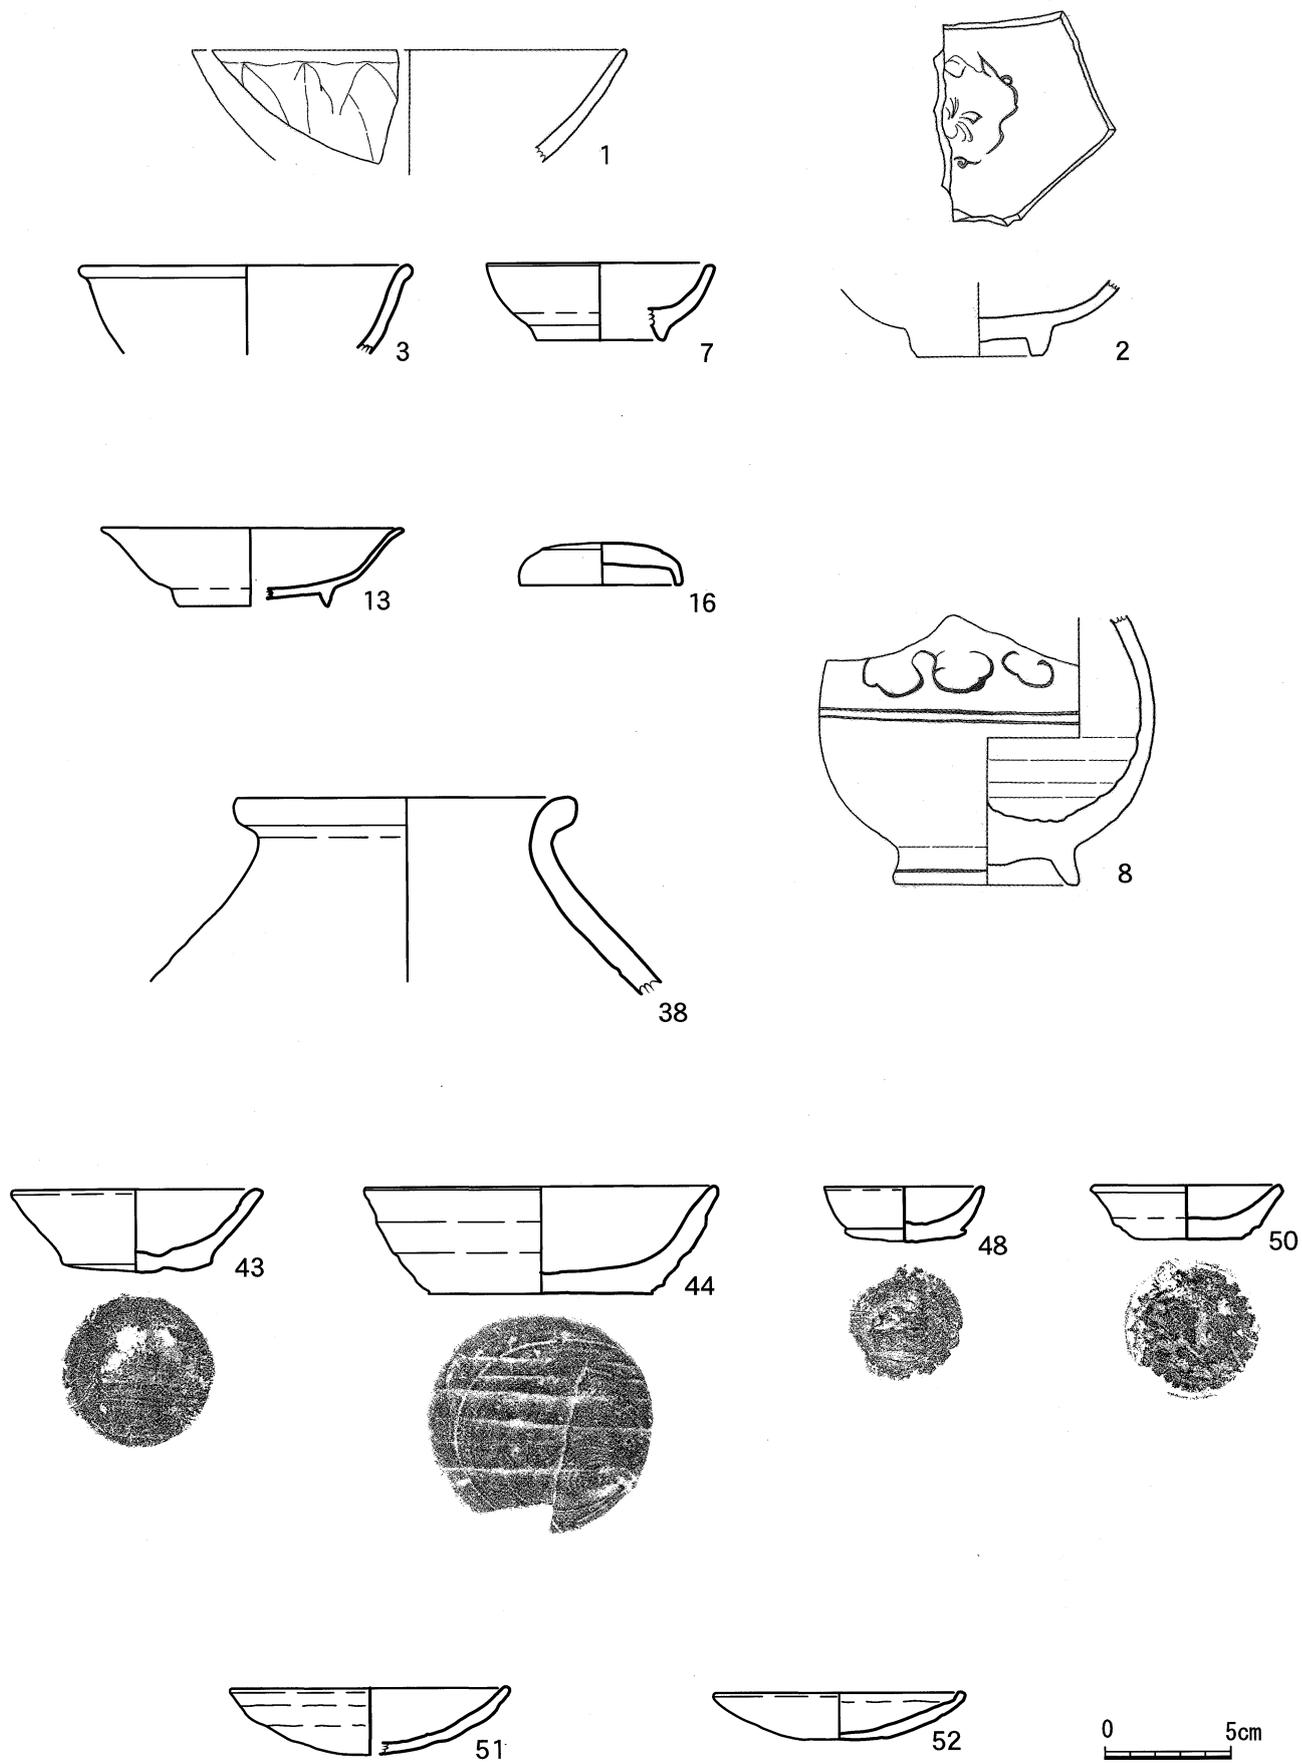
第9図 曲輪2上段 遺物実測図

陶磁器の中心を占めるのは中国産の磁器であり、青磁では碗や皿・盤(1～7)のほか壺等の袋物(8・9ほか)、蓋(10)、播鉢(11)、香炉(12)などが確認された。白磁及び染付では一般的な碗・皿以外に、装飾を有する小鉢(15)、合子蓋(16)、蓋物(21)が確認された。一般的な青白磁以外には青磁染付(22)、瑠璃釉(23)や青釉(24)の磁器等が確認された。青釉の製品は、管状の器形を有する用途不明の製品である。

陶器の中心を占めるのは中国南部で生産された壺や甕、鉢類である(25～28ほか)。鉢には内面に鉄釉がかけられるものがある。壺・甕以外の器形としては、天目茶碗(31ほか)や三彩や緑釉陶器(32ほか)、青釉の皿類(33ほか)も数点が確認されている。

国産陶器は備前の壺・甕類や播鉢が中心であり(38ほか)、その他に器形は不明だが口縁部と思われる部分の下方に穿孔されているもの(39)が 1 点確認されている。備前以外では、常滑の壺・甕(34ほか)、天目茶碗を含む瀬戸美濃の碗類(36～37)、肥前系の碗等(40)が確認されている。

土師器はへら切り底と糸切り底のものが確認された。底面からの立ち上がりを削り取り、あるいは曲面的に調整したものが存在している。これらの中には底面が曲面状に盛り上がり、接地が不安定なものも見られる(43・48)。一般的な土師器以外に、手づくね成形のものが確認されている(51・52)。手づくね成形の製品は薄手で比較的胎土と焼成が良く、口縁内部が黒色化、内面に工具による調整痕が見られる(51)など、一般的に出土する土師器とは大きく異なる。

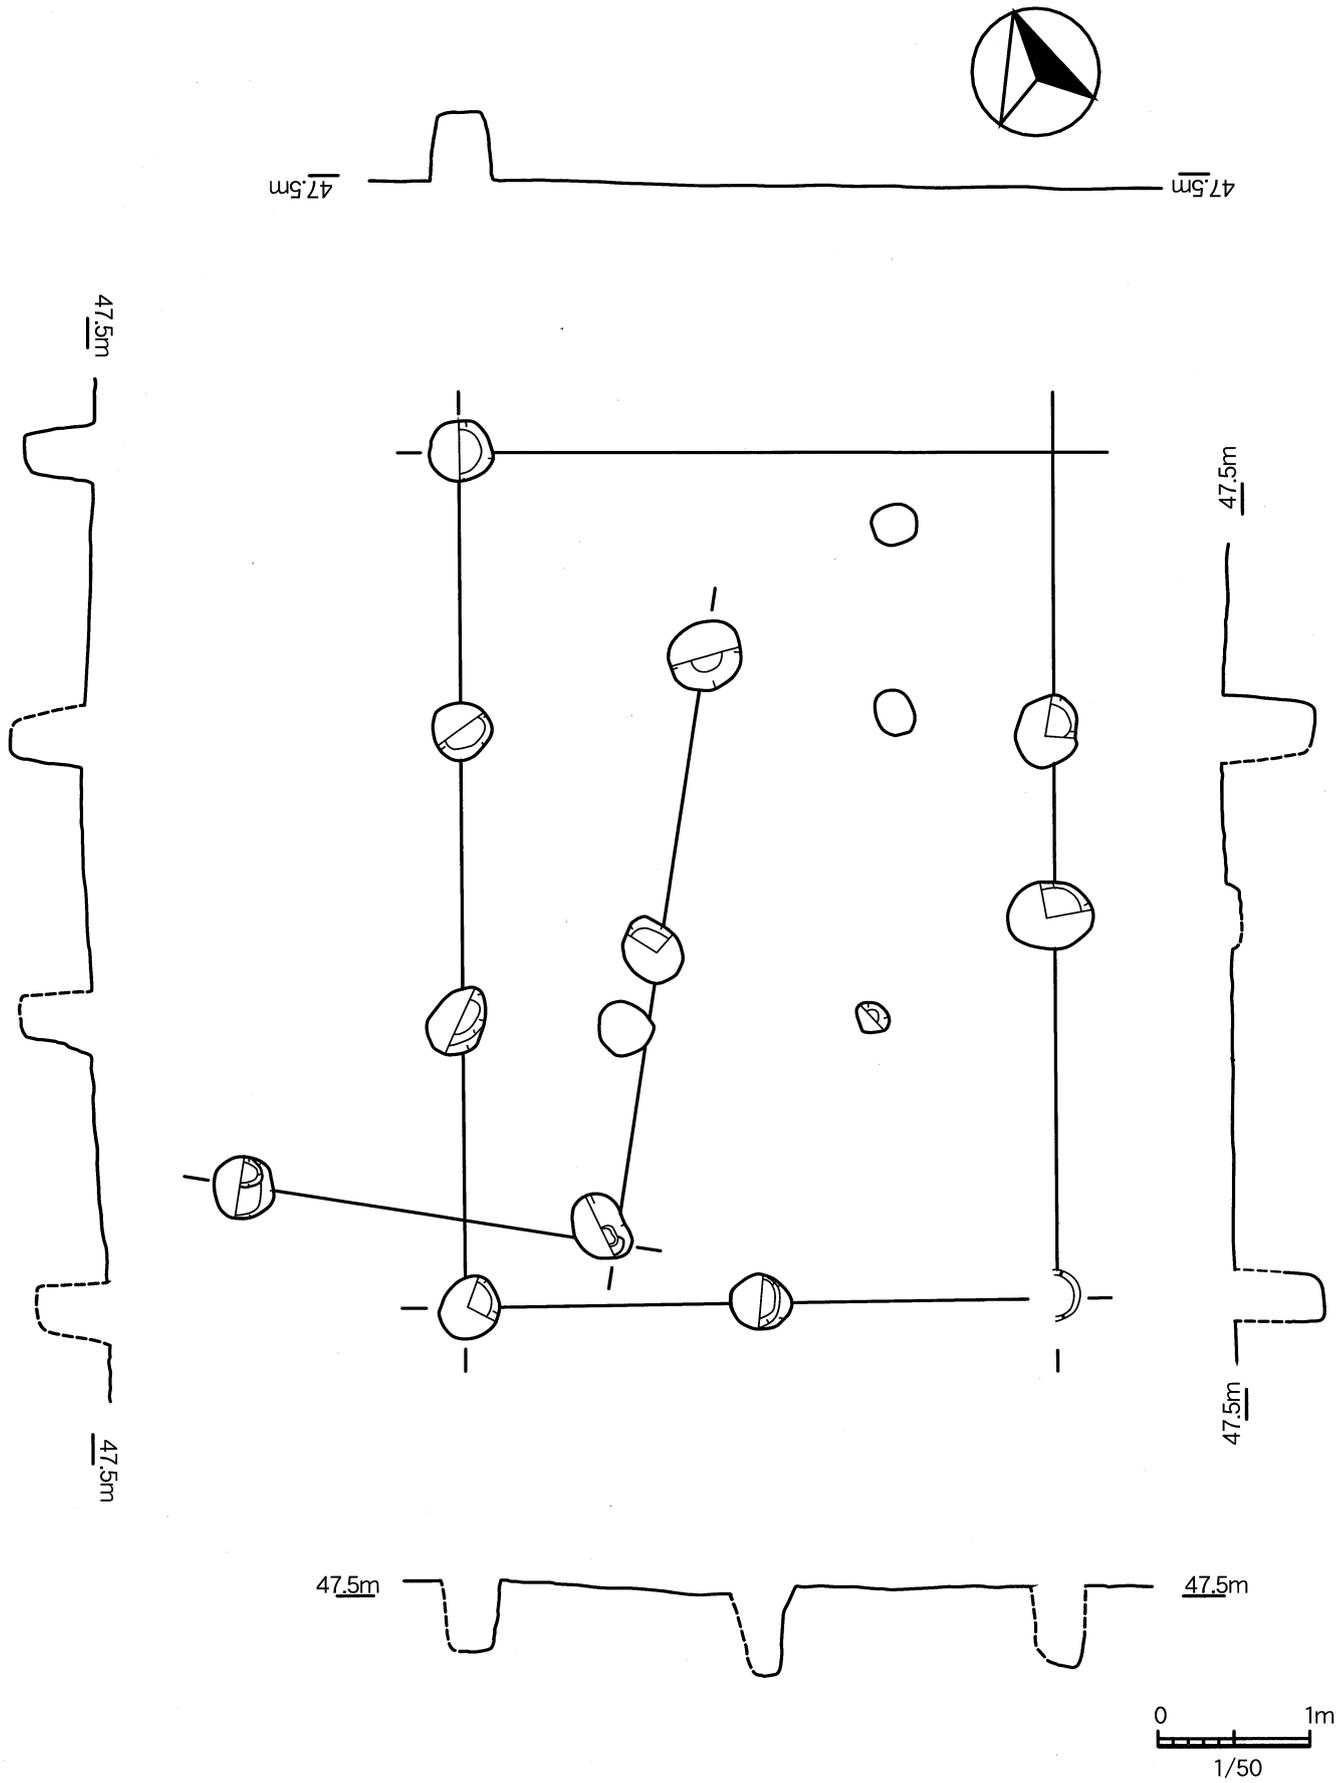
第11图 曲輪3下段 掘立柱建物跡 平断面図

曲輪北側H-14区で確認された掘立柱建物跡は南北3間×東西2間の規模と考えられるが、建物を構成するすべての柱穴を確認することはできなかった。建物の向きは北に対して約30°東にずれている。

この掘立柱建物跡と切り合うように南北に3基、東西に2基の柱穴が並び、もう1棟の掘立柱建物跡が存在する可能性があるが、構成する柱穴を検出することができなかった。

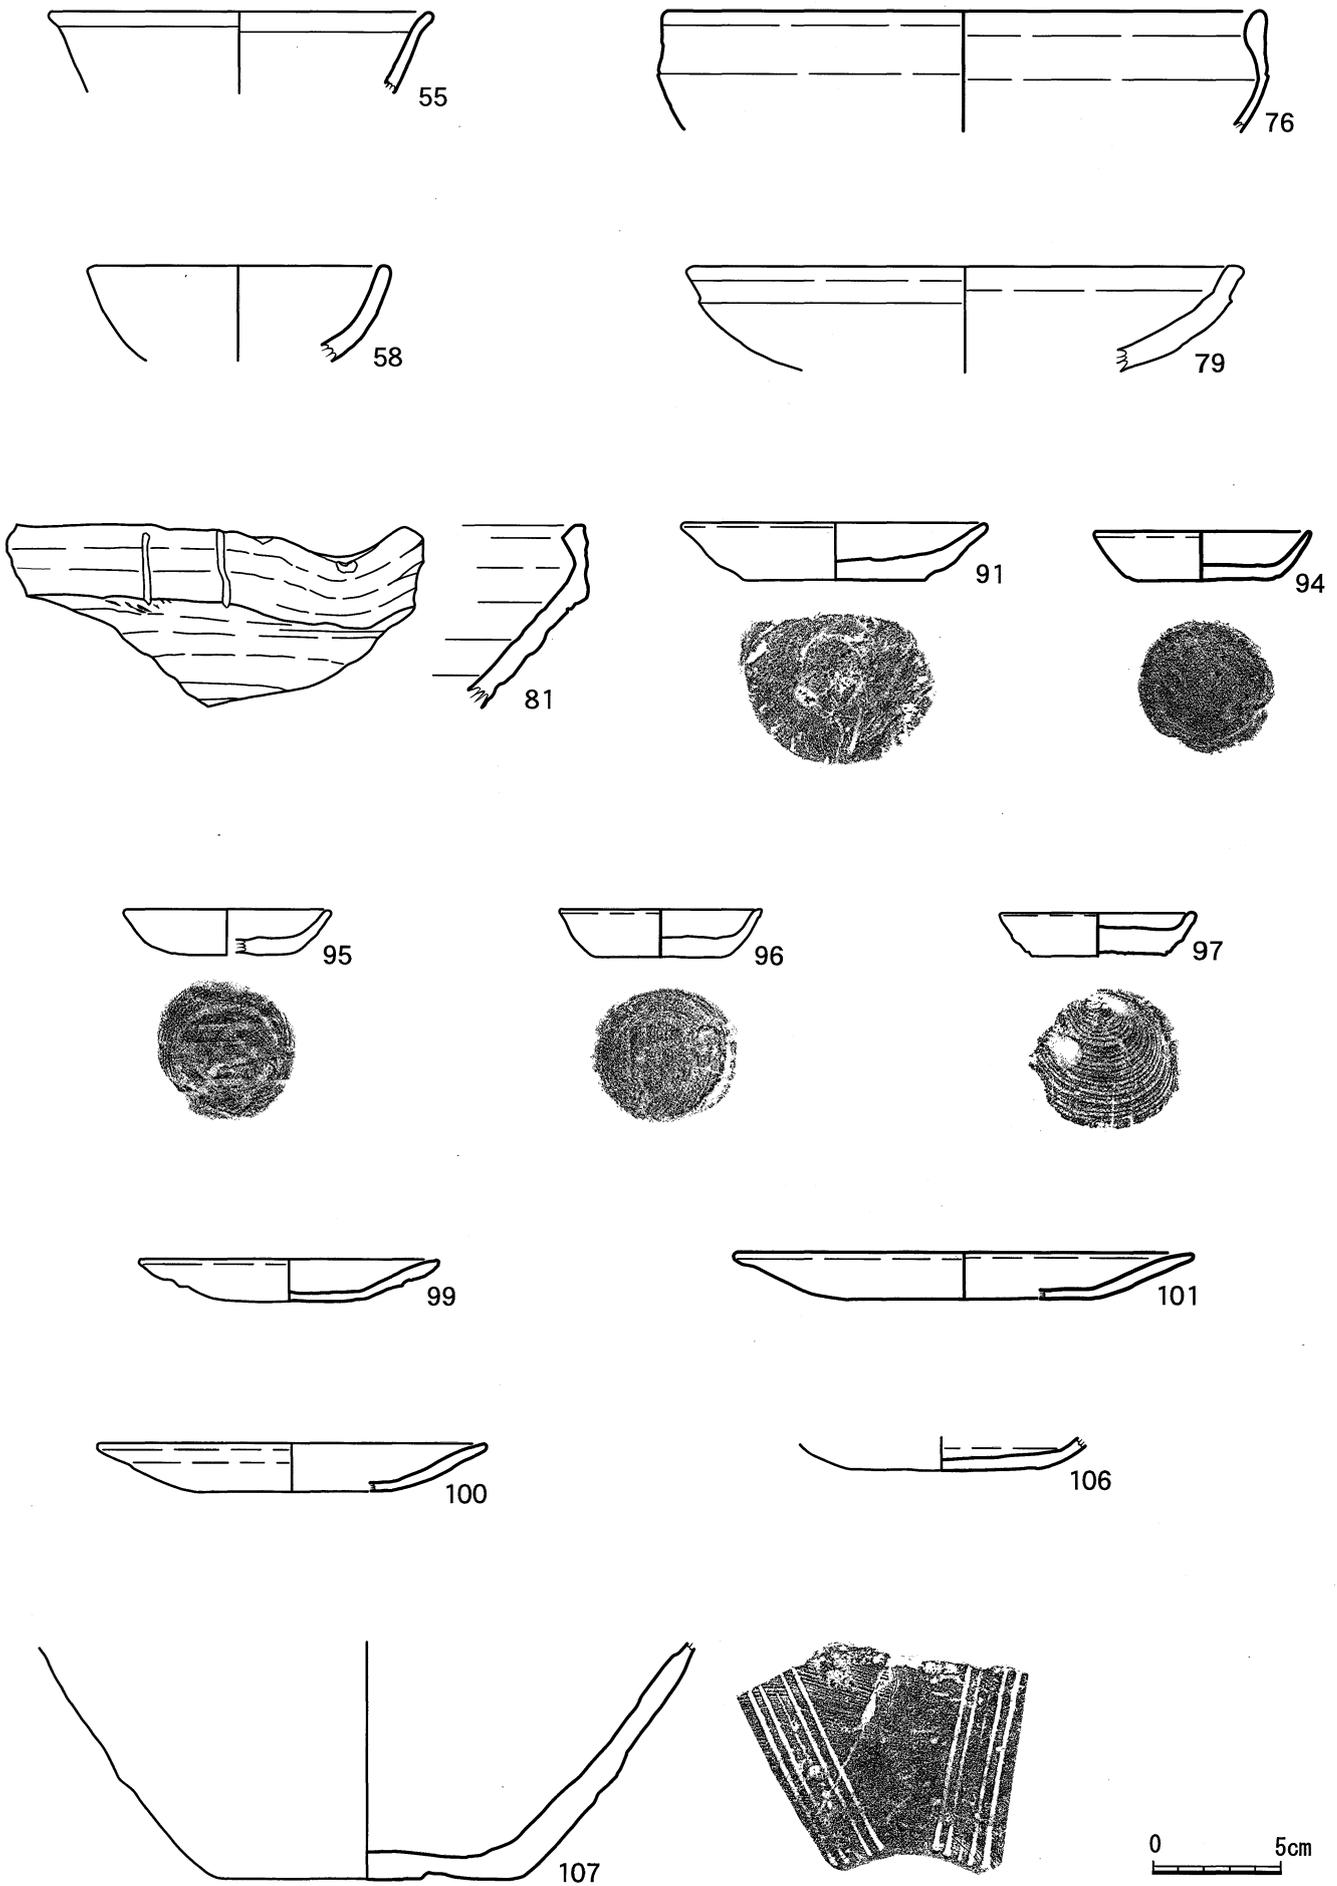
第13図 曲輪3下段 遺物実測図

陶磁器の中心を占めるのは中国産の製品であり、青磁では碗や皿・盤(53～60)のほか、壺等の袋物(61・62)が出土し、酒海壺の胴部破片(61)も確認された。白磁は碗・皿(63～65)のほか、ヒビ焼の瓶の頸部(66)が確認された。染付も碗・皿(67～72)を中心とするが、染付に赤と緑で彩色した皿(73)も確認された。

陶器の中心を占めるのは中国南部で生産された壺や甕、鉢類である(74・76～77)が、東南アジア産の製品も少量含まれている。壺・甕(75)や日本にもたらされて茶道具として利用されたと思われる、東南アジア製の蓋(79)が確認されている。

国産陶器は備前の播鉢や壺・甕(80～84ほか)を中心に、常滑(85)や瀬戸美濃(86)の製品も少量が確認された。

土師器はヘラ切り底のものと糸切り底のものが確認されており、底面を丁寧に調整し、切り離しの痕跡がまったく判別できないもの(92)も存在する。また、手づくね成形のもの(99～105)も少量が出土しており、京都を中心として生産された、京都系土師器と呼ばれるグループに属するものと思われる。その他、京都系土師器に類似したもの(104・105)、糸切り底ではあるものの薄手で底面からの立ち上がりを削り取る調整がなされているもの(106)が存在する。在地系の土師器と思われる、粗製で大型の播鉢(107)も1点確認されている。その他、瓦質土器も数点が出土され、皿や播鉢等の鉢類が確認されている。

京都系土師器としたもの(99~105)は、曲輪3下段で確認されている。薄手で焼成が良く口縁端部が直線的に開くもので、黄白色を呈するもの(99)と白色を呈するもの(100~105)が存在する。黄白色のものは外面に手づくね成形によると思われる凹凸が見られるが、白色のものは丁寧に調整が施されている。

京都系に類似としたもの(52・104・105)は、薄手で焼成が良く口縁端部が内湾するもので、黄白色を呈する。曲輪3下段出土の2点は内外面を工具で丁寧に調整されている。

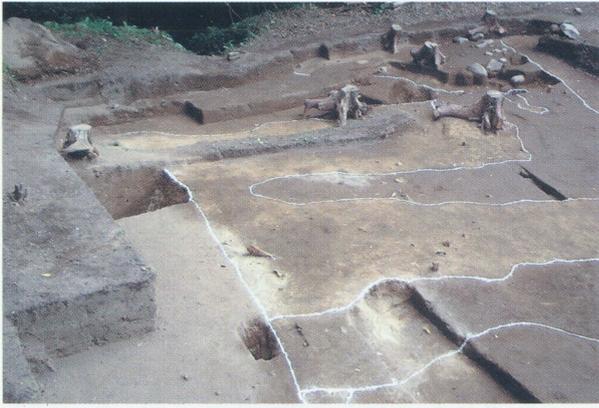
H・I-15区 空堀・道跡(西から)

H・I-15・16区の境で1条の空堀が検出された。空堀の東側は近現代の造成で部分的に破壊されているが、前項の「3 虎口」で述べた空堀3から曲輪面に向かう通路に接続すると推測され、西側はG-16区方向へ延びて空堀2へ接続すると推測される。

トレンチを設定して確認したところ、空堀の幅は最大で南北約5.2mを測る可能性があるが、堀底には凹凸があり複数の空堀が切り合っている可能性もある。空堀の北側の縁は曲輪3上段の南側斜面につながるものが想定される。空堀内からは土師器を中心として染付、陶器、鉄滓等が出土した。

I-15区で3条の道跡が検出された。「3 虎口」で述べた通路が直角に折れ曲輪面に到達した地点より、北西及び南東に延びる黒色土の硬化面を検出した。硬化面の幅は約1.5～0.7m、厚さ約1cmを測る。

南東に延びた硬化面は虎口の空堀状通路の埋土上にまで及び、虎口が利用された時期より後のものと考えられる。硬化面は、現在の登山道の方角に向かうと推測される。北西に延びた硬化面からは北東へ延びる2条が分岐する。そのうち、東側の1条は現在曲輪3下段から上段への登山道となっている部分へ向かうものの、近現代の造成で破壊されている。西側の1条は「4空堀」で述べた空堀に切られている。

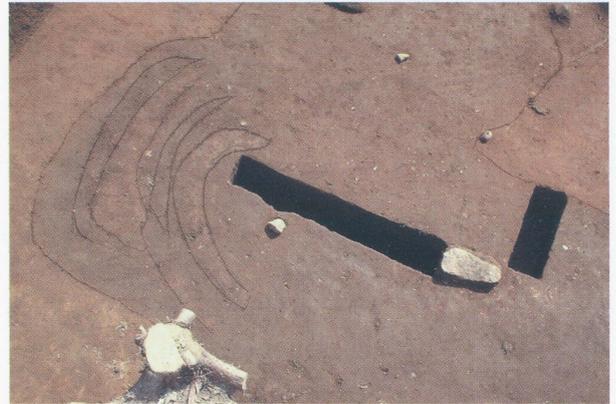
I-14区 土坑4検出状況(北から)

土坑2は南北長軸約4m、深さ約1.1mを測り、埋土には灰と思われる粘質灰色土が混ざり、炭化物や鉄滓が多数確認された。土坑3は複数の土坑が切り合っており、土坑2と同様に灰が混在している。また、土坑3からは備前の播鉢(82)とともにガラス薄片が出土している。土坑4は東端部に向かい、焼土や灰が層をなしていることが平面で確認された。また、灰が混在す

る土坑内および周辺からは多量の鉄滓が検出された。

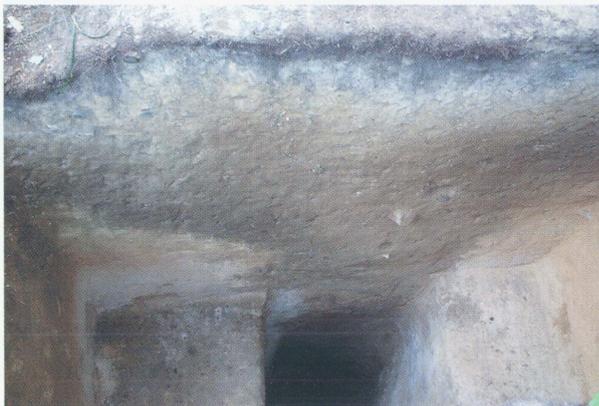
G-14区 土壘周辺部断面(北から)

G-14区において調査区西端にトレンチを設定し、土塁の残存部と思われる高まりを断ち割った。土層断面の観察の結果、現存する約20cm程の高まりは土塁の残存部ではなく、後世の盛土である可能性が確認された。本来の土塁は、盛土よりもさらに西側に存在する可能性がある。

盛土の直下、本来の土塁の手前側には溝状の掘り込みが確認された。Ⅷ層からⅨ層面までが掘り込まれ、築城面からの深さ約1.2m、底面の幅約40～80cmを測る。これにより、土塁に並行して溝状の遺構が巡っていた可能性がある。トレンチの南側では、Ⅸ層ではなく盛土と思われる茶色砂質土を掘り込んでいたため下層確認を行ったところ、溝の下層に方形の掘り込みが確認された。この掘り込みの埋土はシラス混じりの茶色土で、ほぼ垂直に掘り込まれていた。地表面から約3.5mを超えても底面に到達せず、安全性確保のため調査を中断した。方形の掘り

込みは土塁と溝よりも古い時期の遺構と考えられ、曲輪の改変を意識させる。
