姫路城城下町跡

— 姫路城跡第374次発掘調査報告書 —

姫路市教育委員会

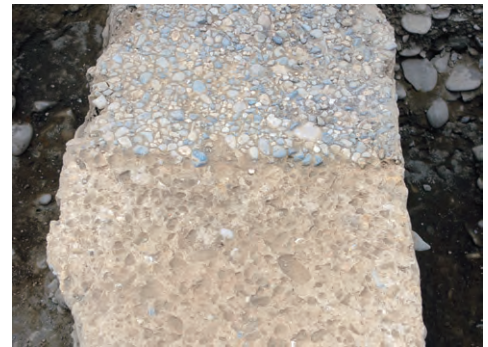
図4 街路表層検出写真

街路の断面（図9） 姫路城城下町跡の街路構造は基本的に上層と下層からなり、上層の最上面が表層＝路面にあたる。図4にみるように表層は上層の一部であり、小砂利を叩き締めたもので、当時の人々が歩いた面である。今回の調査で検出した街路を土層断面に基づき説明すると、第3路面は1層と2層が該当する。1層が上層にあたり層厚は4cm、2層が下層にあたり層厚は10cmである。その下位に3層があり、第2路面を被覆している。第2路面は5層・6層・7層で構成される。5層が上層にあたり層厚は3cm、6層と7層が下層にあたり、層厚はそれぞれ概ね6cmである。部分的に6層と7層の境に硬くしまった砂利が確認できる箇所もあることから、6層と7層の間に別の路面が存在していた可能性もある。第2路面には第1路面を掘り込む2-SD201が伴う。溝は素掘りで街路と平行し、延長9.5m、幅約50cm、深さは概ね10cmを測る。溝の上面を第2路面の下層が覆っていることから、第1路面に伴う遺構と考えることもできるが、第1路面表層にはこの溝による崩れた痕跡がないことから第1路面の機能時ではなく、第2路面を構築する際の遺構と判断した。溝の埋土は9層と10層であるが、しまりの弱い砂で埋まっていることから暗渠として機能していた可能性を考えている。第1路面は地山である砂礫層の直上に構築され、上層と考えられる13層のみで構築されている。厚さは1～2cmである。第1路面の検出レベルと地山の検出レベルとを比較すると第1路面が低く、地山を掘り込んで構築されたものであることがわかる。側溝側に緩やかな勾配を有している。姫路城城下町跡の街路は基本的に地山上に盛土によって構築しており、地山を削り込んだ例は本例が初見となる。

街路の舗装 (図4・5・9) 街路舗装のうち、下層については基本的に礫の含有が少なく、硬く締まらない柔構造をとっている。上層はこれに対して砂礫を含む層で硬く締まっている。右表は街路上のA・B2地点において各面の表層もしくは上層とを30cm角でそれぞれサンプル採取し、それぞれの構築材の内訳を示したものである⁽⁶⁾。これによれば、いずれの路面でもその構成比は概ね近似し、かつ同一面においては両地点で構成比はほぼ共通している。このことから今回の調査地では、砂利、砂、粘土の構成比率は時期にかかわらず、ほぼ一定であったといえる。一方、伽屋町の街路では時代が新しくなるにつれ、砂利の比率が増加していく傾向が読み取れた⁽⁷⁾。本街路ではそうした傾向は読み取れず、伽屋町で17世紀後半～18世紀前半に比定した第2路面よりも総じて砂利の比率が高い。このことは前述した路面の時期比定とも整合し、総じて江戸時代後半以後の路面であることを裏付ける。

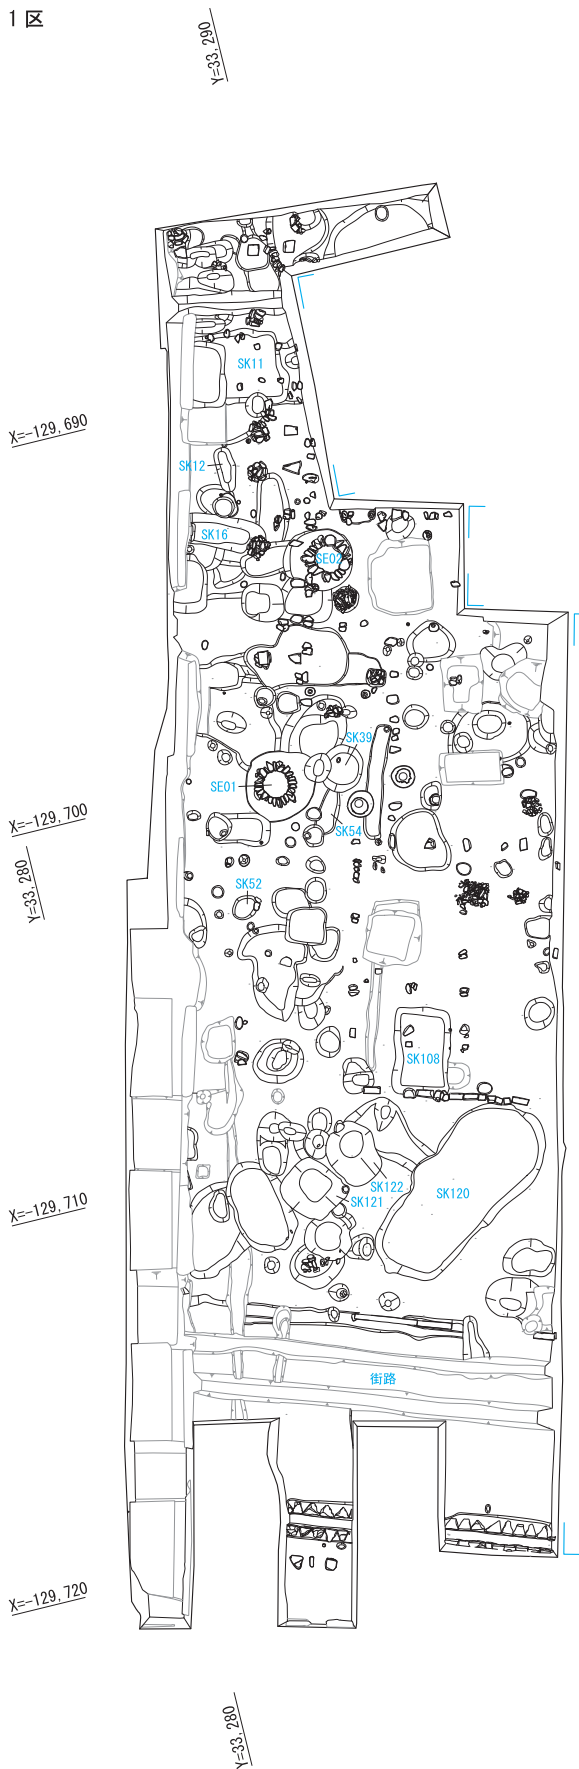
図8 江戸時代後半の遺構平面図

江戸時代後半の遺構は第1面で検出した (図8)。調査区北部では中世耕土上面を遺構検出面としたことから、江戸時代前半から後半の遺構を検出している。江戸時代前半の遺構については次節でふれる。SE02付近から南側では、中世耕土と同一レベルにある江戸時代の整地層の上面を遺構検出面としたことから、検出した遺構は江戸時代後半のものである。江戸時代後半の遺構としては建物礎石、石組み井戸、埋甕、土坑等がある。

茶町の調査（図8） 2区では井戸、土坑を検出した。街路に近い2区-2では町屋の土間に伴う整地層を確認した。中央付近の2区-11からは凝灰岩の切石を使用したSE01を検出した。一辺1mを測り、切石を3段以上積んでいる。埋土は遺構検出面から1.1mまで確認したが、それ以下は安全上の判断から未掘とした。埋土から戦後の遺物が出土した。2区-5のSK01は未掘であるが、掘方が急角度に落ち込むことから井戸の可能性もある。2区-15のSK03からは幕末頃の土瓶・行平塙等が出土した。土坑は調査区外に広がるため大半は未掘であるが、写真とは別個体の破片も出土しており、一軒の町屋の住人だけで消費するには量が多いと思われる。あるいは町名のとおり調査地が茶屋であった可能性を示唆する遺物であろうか。

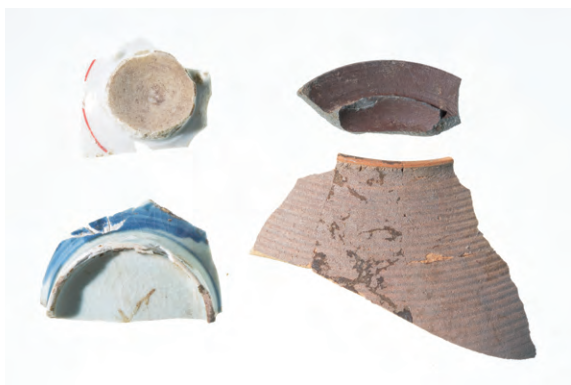
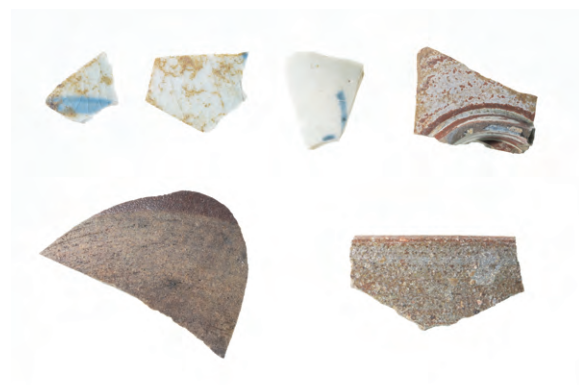
図10 街路関連遺構・路面出土遺物

路面の時期（図10） 第3路面については直上に戦災焼土を含む盛土がある点、側溝に現代のガラス片等を含むことから区画整理直前まで使用されていた路面であろう。第2路面は舗装中に含まれる遺物の細片、溝内から出土した遺物から幕末頃に構築された路面と考えられる。第1路面は地山上面に構築しているが、写真に示したように明確に時期を特定できる遺物は出土していない。しかし、江戸時代前半に遡る遺物も含んでいないことから第2路面

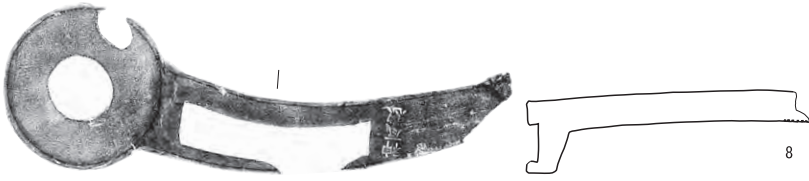
图13 第1面土坑出土遺物

瓦の様相(図13) 土坑からは建物に葺かれたと見られる瓦が多く出土した。その中に刻印を持つものが8点確認できた。SK121からは「東池七」の刻印を持つ瓦7の他、6点がまとまって出土した。隣接するSK122からは幕末から近代にかけての遺物とともに凝灰岩を掘り込んだ仏像の未成品6が出土している。瓦はSK121の埋土下層からまとまって出土した。刻印がある瓦は全て丸瓦で、玉縁からやや離れた位置に玉縁側を上にして刻印されている。「東池七」は、現在の姫路市東山に居住した瓦師、池田屋七五郎の刻印である⁽¹⁰⁾。初代は天明二年(1782)に没し、二代目、三代目と続く。三代目池田屋七五郎の代頃から瓦専業となったと言われる。東山にある海久寺には三代目が納めた「天保辰歳」とともに「東池七」の刻印瓦がある⁽¹¹⁾。三代目は万延二年(1861)に没したと伝わる。

これらの刻印は四代目以降のものという可能性もあるが、SK122から出土する遺物の様相から、下っても明治時代までには土坑内に瓦が廃棄されたと考えられる。このことからこの刻印は三代目池田屋七五郎のものとする。なお、SK39から出土した弥七焜炉は三代目の末弟である元東山焼陶工の池田弥七が考案したものである。SK120は近代の廃棄土坑で、8の「神瓦惣」と10の「大古瀬市左衛門」、9は金光教の「八つ波に金の文字」の軒瓦が出土した。「神瓦惣」は姫路城でも確認されているが、瓦師の名は不明である。神崎郡船津町の瓦師によるものであろうか。「大古瀬市左衛門」は御城瓦師である大古瀬氏の刻印である。姫路藩の武家屋敷は、現存遺構の検討からは瓦葺きは少なく萱葺きが多かったとされている⁽¹²⁾。出土した瓦から屋根構造までは言及できないが、少なくとも幕末期以降の建物には現在の姫路市域一円から瓦が供給されていたことが判明した。

建物の時期 これらの刻印瓦は文化年間以降の使用とされる⁽¹³⁾ことから、瓦が葺かれたのは文化年間以降、三代目池田屋七五郎の亡くなる万延二年までの間に位置づけられる。これらの瓦が建物跡1と2に葺かれていた確証はないが、前述した土坑の年代とも大きく矛盾するものではないことから、建物跡1と2については19世紀第1四半期から第2四半期にかけて建築されたと推測する。建物跡3・4は礎石の検出レベルから建物跡1と2とは明確な時期差がうかがえ、近代になってから建築されたと考えられる。

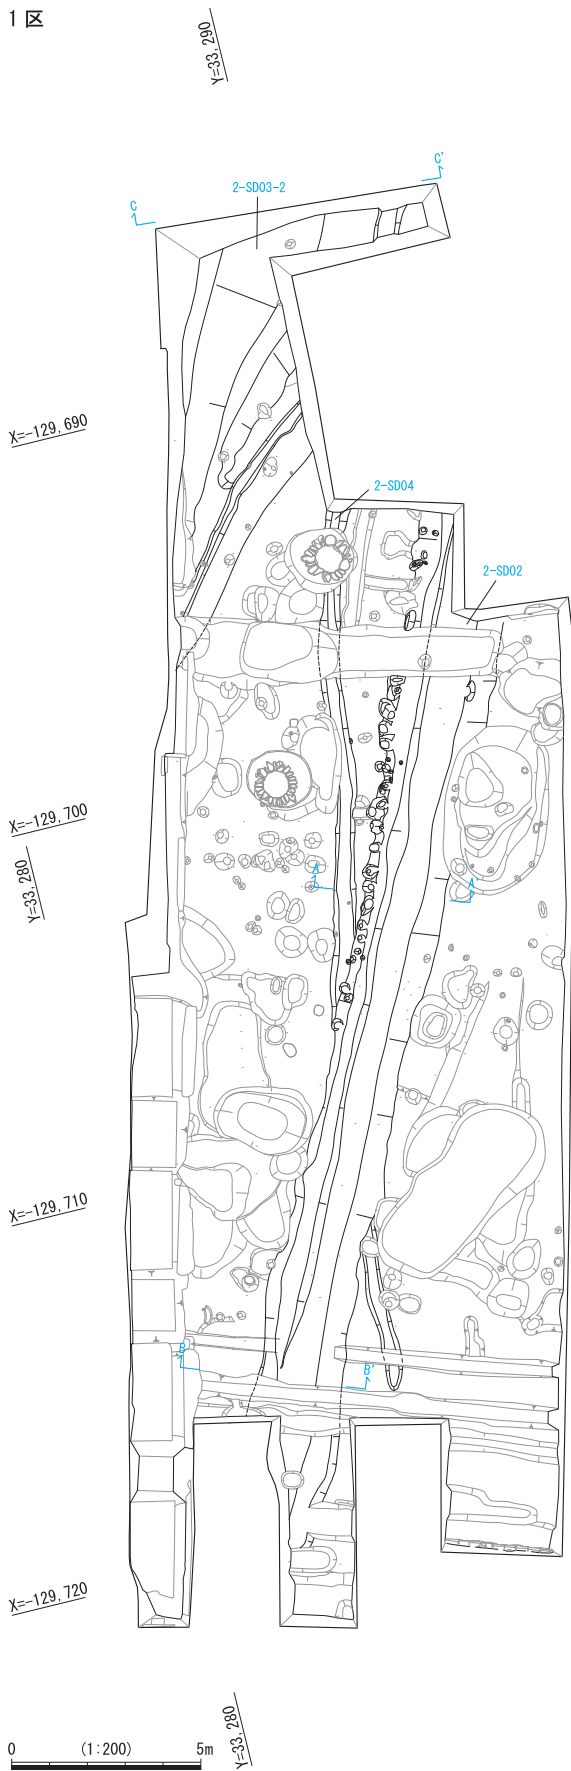
図17 江戸時代以前の遺構平面図

2-SD02 (図17・18) 2区-7から1区にかけて検出した北東から南西に調査区を縦断する溝である。検出部の延長は約41m、幅は2.2m、深さは最大で60cmを測る。溝の主軸は概ねN24°Eで飾磨郡の条里方向と近い。埋土は比較的均質な細砂で埋まっている。A-A'断面の観察から1・2層と3・4層の2時期に分けられる。後出する1・2層の溝が深く掘り込まれている。溝が2-SD04と交差する付近より北側では、溝の西肩に杭穴とみられる円形の掘り込みが多数認められた。遺物は埋土下層と地山である砂礫の境界から出土し、埋土上層からはほとんど出土していない。遺物量は規模に比して極めて少なく、ごく近辺で生活が営まれていたようには想像できない。58は青磁碗、60は須恵器碗、61は東播系須恵器鉢の底部、62は須恵器鉢、63は須恵器壺、64・65は備前焼播鉢である。59は備前焼片を円盤状に加工したものである。このうち62・63は奈良時代に位置づけられるもので、周辺から混入したものであろう。58・64・65は15世紀代に位置づけられる遺物で溝の機能時のものと見られる。埋土上層にはほとんど遺物を含まないことから埋没時期を厳密に特定できないが、16世紀代には埋没していたと推測される。溝はB-B'断面で確認できるように街路の下部を横断している。街路と溝との交差角度は約3°であり、街路の設置に際して、前身にあたる溝の存在が意識されていた可能性は十分考えられる。調査区で検出した街路遺構は条里ラインに沿っており、調査区の南約70mの位置で実施した第327次調査でも条里方向の溝が検出されている。こうした前時代の溝の存在が城下町建設時の町割に影響を与えたことがうかがえる。この溝は2区でも検出でき、総社ラインにより建設されたとされる地域にも条里方向の溝が延びていることが判明した。

2-SD03 (図17・18) 1区の北側で検出した旧河道で、2区北部は全域がこの旧河道上に該当する。1区北部で東側から1条の溝が合流するが、この溝の延長は調査区外に延びるため確認できない。溝の規模は調査区外に広がるため不明であるが延長40m以上、幅5m以上、深さは2m以上である。後述する2-SD04との切り合いから埋土9層と13層の境で新旧2時期に分けられる。埋土は褐灰～黒褐色でしまりの強い細砂・シルトが主体である。遺物の出土は少なく、最下層の14層と16層から弥生土器66・67が出土した。口縁部の細片で全体の器形は判然としないが、薄い作りで高杯の口縁部であろう。

2-SD04 (図17・18) 2-SD03を切り、2-SD02に切られる溝である。街路付近で溝は途切れるが、本来は更に南へ続

いていたと考えられる。規模は延長31m、幅45cm、深さは北壁断面で55cmを測る。断面形はやや隅の丸い逆台形を呈す。埋土は2-SD03と共通しており、遺物は全く出土していないが2-SD03とほぼ同時期の遺構と想定される。

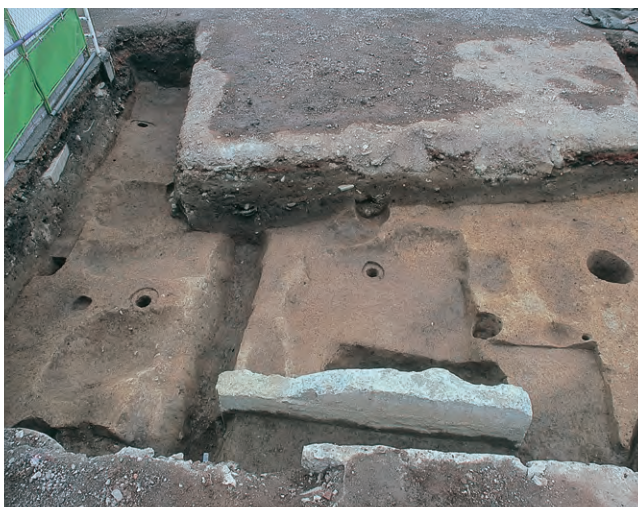
写真 22 SK08-4 (西から)

SK08-4(図7・14・15) 第1面の土坑の下部で検出した溝である。東壁土層断面51・52層が埋土である。検出規模で延長2.8m、幅70cm、深さは中世耕土上面から約55cmを測る。全容は不明であるが、前述の2-SD01と平行している。埋土から糸切り土師器皿18と灯明皿19、Ⅱ期の染付瓶20が出土した。明確な時期は決めがたいが、これらの遺物の様相から概ね17世紀半ばには埋没したと考えられる。

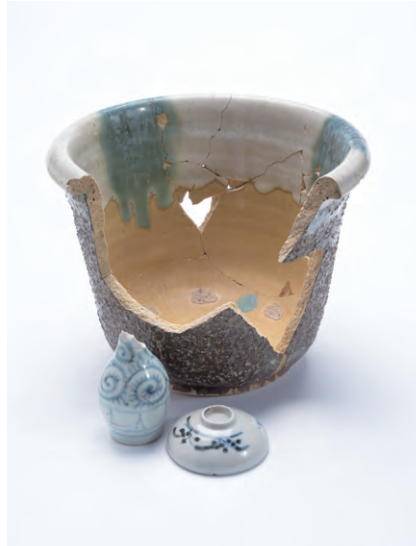
SE02

SE02(図12) 建物内に設置されたと考えられる井戸である。掘方は直径約1.8m、深さは遺構検出面から2.3mを測る。埋土上層には石組みはなく、検出面から1.4m下で3段分の石組みを検出した。石組みの下位は湧水層とみられ、その部分に直径約60cmの曲物もしくは桶を設置していたと考えられる。井戸の掘方上面には礎石が配されているが、掘方内から遺物の出土はなく構築時期を特定できない。埋土からは瀬戸焼の鉢、蛸唐草文を描く染付徳利、染付磁器小杯が出土している。このうち鉢は松肌うのふ釉であり、近代に盛行する遺物である。

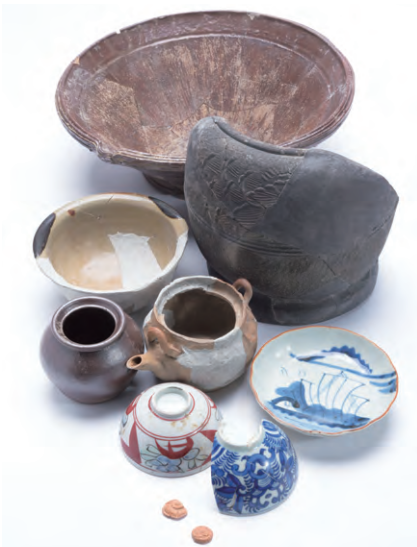
SK50

SK50(図11) 建物跡1の座敷下に位置する土坑で、長辺1.67m、短辺1.55m、深さは20cmを測り、埋土上面に礎石が2石存在する。染付皿は口錆装飾を施し、高台は蛇ノ目凹型高台でV期の資料である。播鉢は丹波焼で全面に施釉し高台が付くV類と見られる。これらの遺物から土坑の埋没時期は概ね19世紀前半～後半であろう。

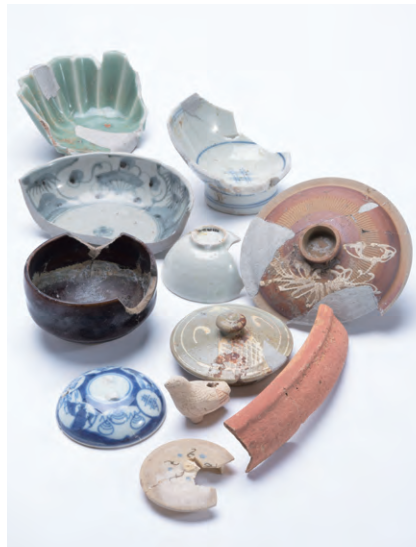
SK108

SK108(図11) 建物跡1と建物跡4の礎石の下位に位置する。長方形を呈し、長辺2.3m、短辺1.5m、深さは遺構検出面から25cmを測る。埋土から貝等とともに陶磁器等が出土した。広東碗、青磁鉢、焙烙H類等が出土している。18世紀後半から19世紀前半の様相を呈している。
