旧松崎旅籠油屋 2

—福岡県小郡市松崎所在遺跡の調査報告—

小郡市文化財調査報告書第317集

小郡市教育委員会

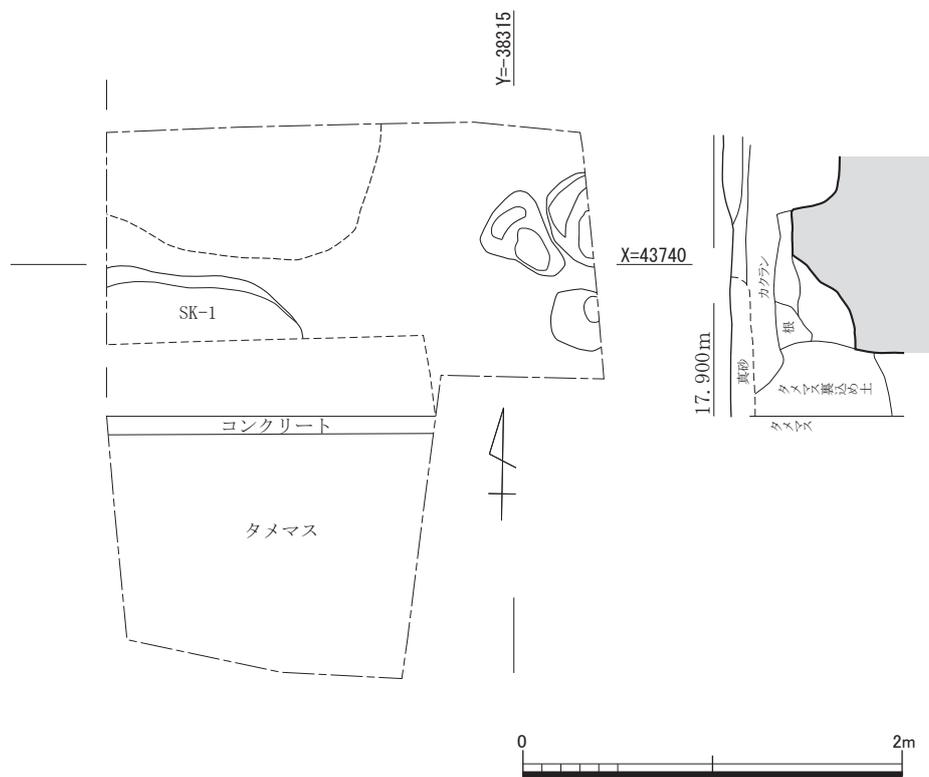
第4図 5次調査（試掘）全体図・土層図（S=1/40）

浄化槽設置に先立ち、平成21年（2009）5月25日～6月9日にかけて、試掘調査を実施している。検出された遺構は、土坑1基、ピット3基、3次調査で検出されたタメマスの東側延長部にあたる。

SK-1は、タメマスの裏込めにより切られる。検出面からの深さは最大で30cmを測る。埋土は単層で、磁器片、瓦片が出土している。上面が攪乱を受けているため、どの面から掘削されているか不明である。出土遺物は無い。

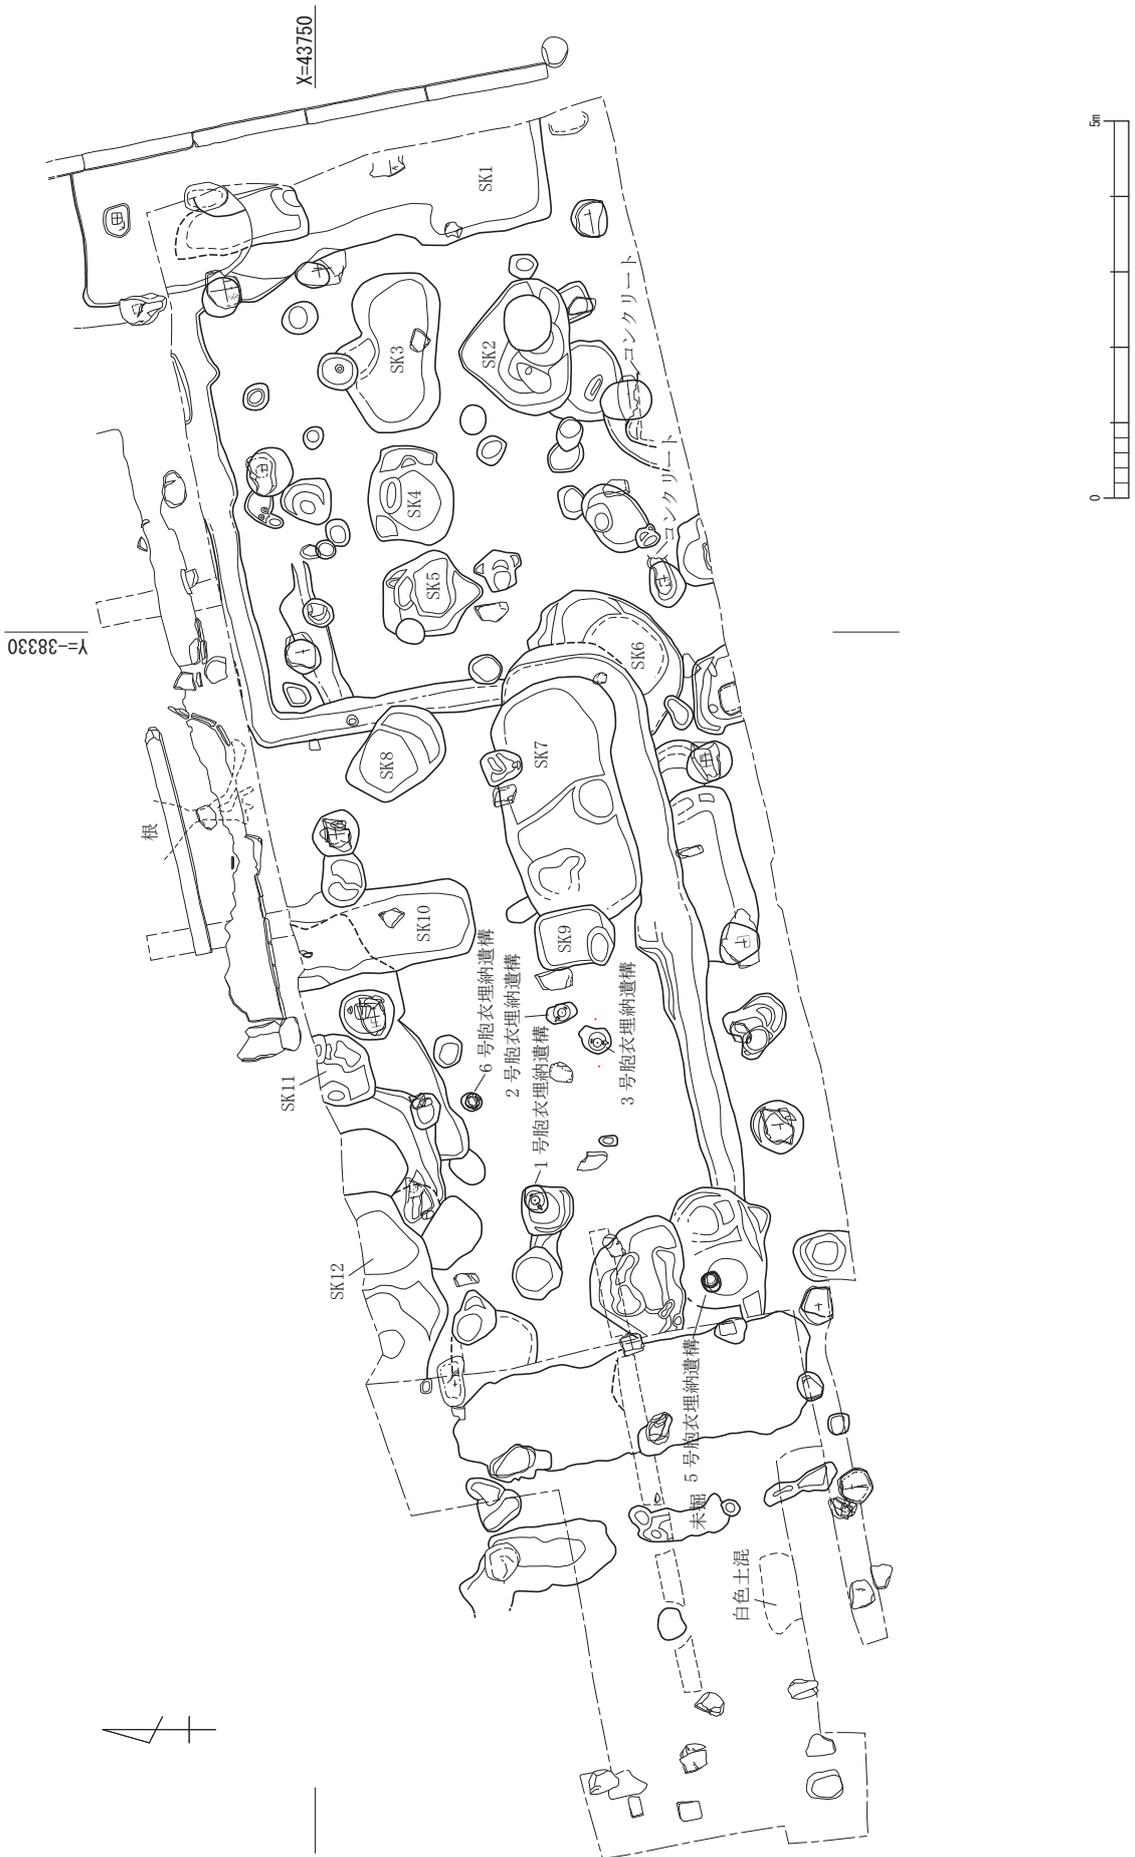
第5図 5・6次調査区全体図 (S=1/80)

調査区東側で検出された鉤状に延びる溝である。幅30～110cm以上を測るが、連続せず、不明瞭である。削平を受けている可能性がある。雨落溝の可能性が考えられるが、西側は判然とせず、積極的に肯定できない。

土間で検出された4基の胞衣埋納遺構である。1点ずつ土瓶が出土した。土瓶内部には有機物の付着が見られ、出土状況と内容物から胞衣壺として利用されたものと考えられる。

1) 土坑 (第5図)

2) 溝 (第5図)

調査区東側で検出した。7号土坑に切られる。1号土坑との切り合い関係は不明である。最大幅34cm、検出面からの深さは3～11cmで、床面はほぼ水平である。建物配置と軸が揃っており、建物と

関連する可能性が考えられる。7号土坑南側から西へのびる同規模の溝があるが、1号溝との関係は不明である。ただし、底面の標高は一致している。出土遺物からは、18世紀前半代の所産と考えられる。

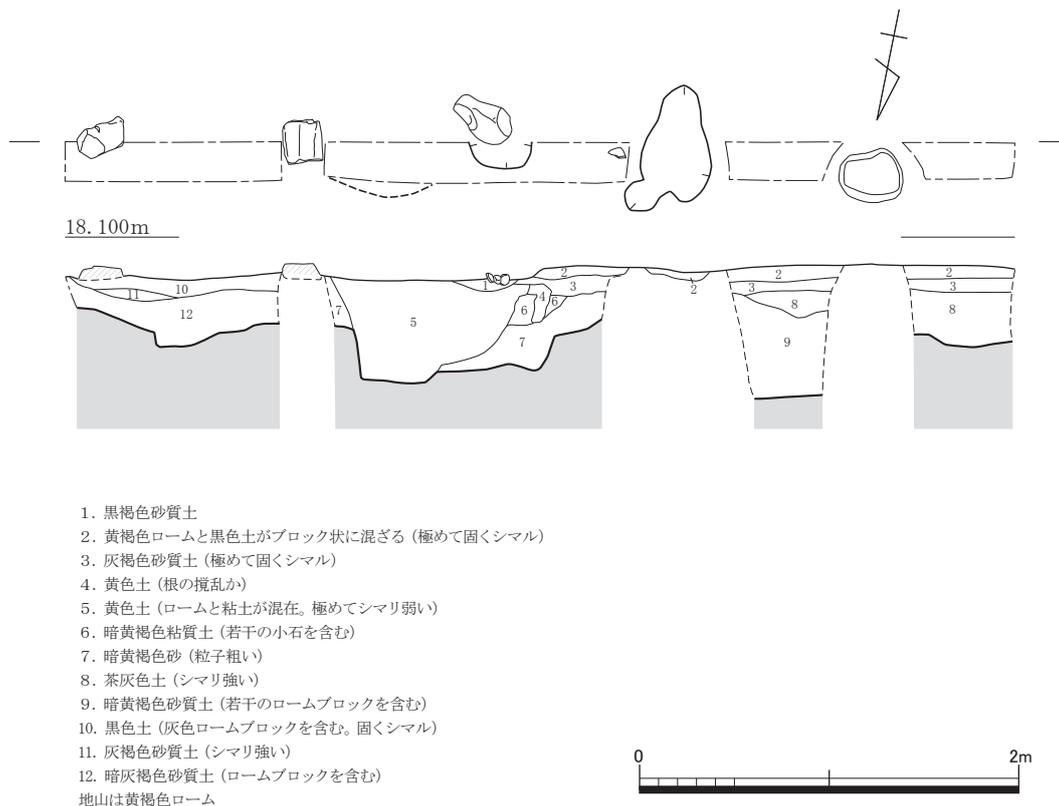
第6図 5次調査区土層図 (S=1/40)

土層断面図（第6図）を見てみると、第1層は黒褐色砂質土で礎石下の根石を安定させるためのものと考えられる。第2層はタタキで、第3層もタタキである。第1層の掘り込みが切っており、礎石配置前のタタキの可能性がある。第10層は、灰色ロームのブロックを含む黒色土で、固く締まる。床下の整地層と考えられる。第8、9層はタタキの下にあたることから、整地層と考えられる。第11、12層も同様であろう

土間のタタキは第6図に示す第2層が該当する。厚さ10～18cmを測る。黄褐色土と黒色土のブロックが混ざり、硬く締まる。タタキの下には、硬く締まる灰褐色砂質土による整地がなされる。第3層が該当する。砂質土であることから湿気抜きの役割が考えられる。

土間整地以前の掘り込みが土層上で確認されている。第4～7層が該当する。未検出のため平面プランは不明である。土層からは複数回の掘り込みが行われたと考えられる。周囲で確認されている廃棄土坑であろうか。第5層は、しまりが無く、すぐ崩れる状態であった。黄色土とローム、粘土が混在し、地山の土をそのまま掘りあげたような土質であった。

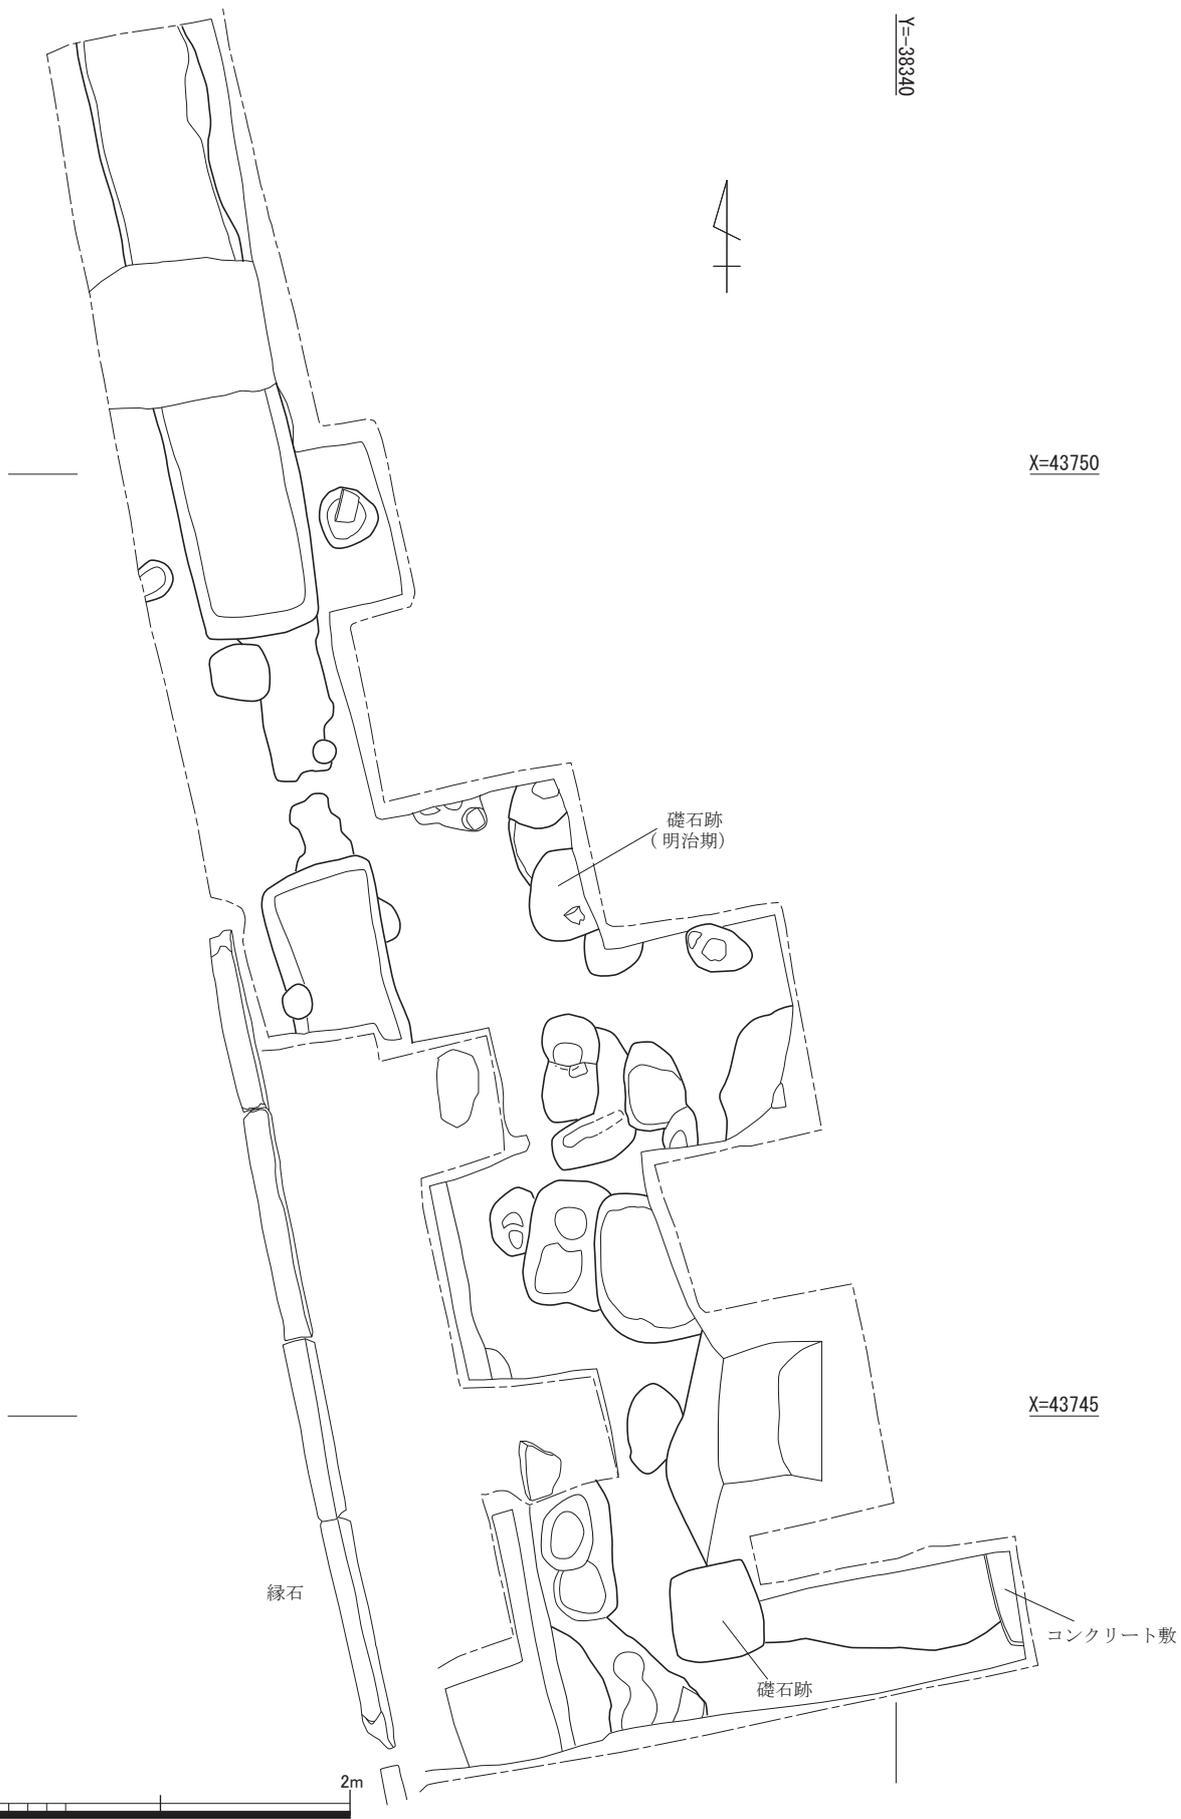
第8図 7次調査区全体図 (S=1/40)

7次調査では、中油屋の入口部分の調査を実施した。検出された遺構は区画溝と考えられる溝1条とピットである。調査日誌には区画溝1、2と記載があるが、平面図上に遺構番号は記されていない。溝は調査区西側を南北に縦貫する1条のみであるため、これを区画溝として報告する。ただし、1、2の別は明らかでないため、同一遺構として報告する。

調査区西端で検出された溝である。検出された礎石より後出する。一部が陸橋状となっていることから、中油屋の入り口である可能性が考えられる。また、敷地の西端を南北に走ることから、敷地の区画溝の性格が考えられる。

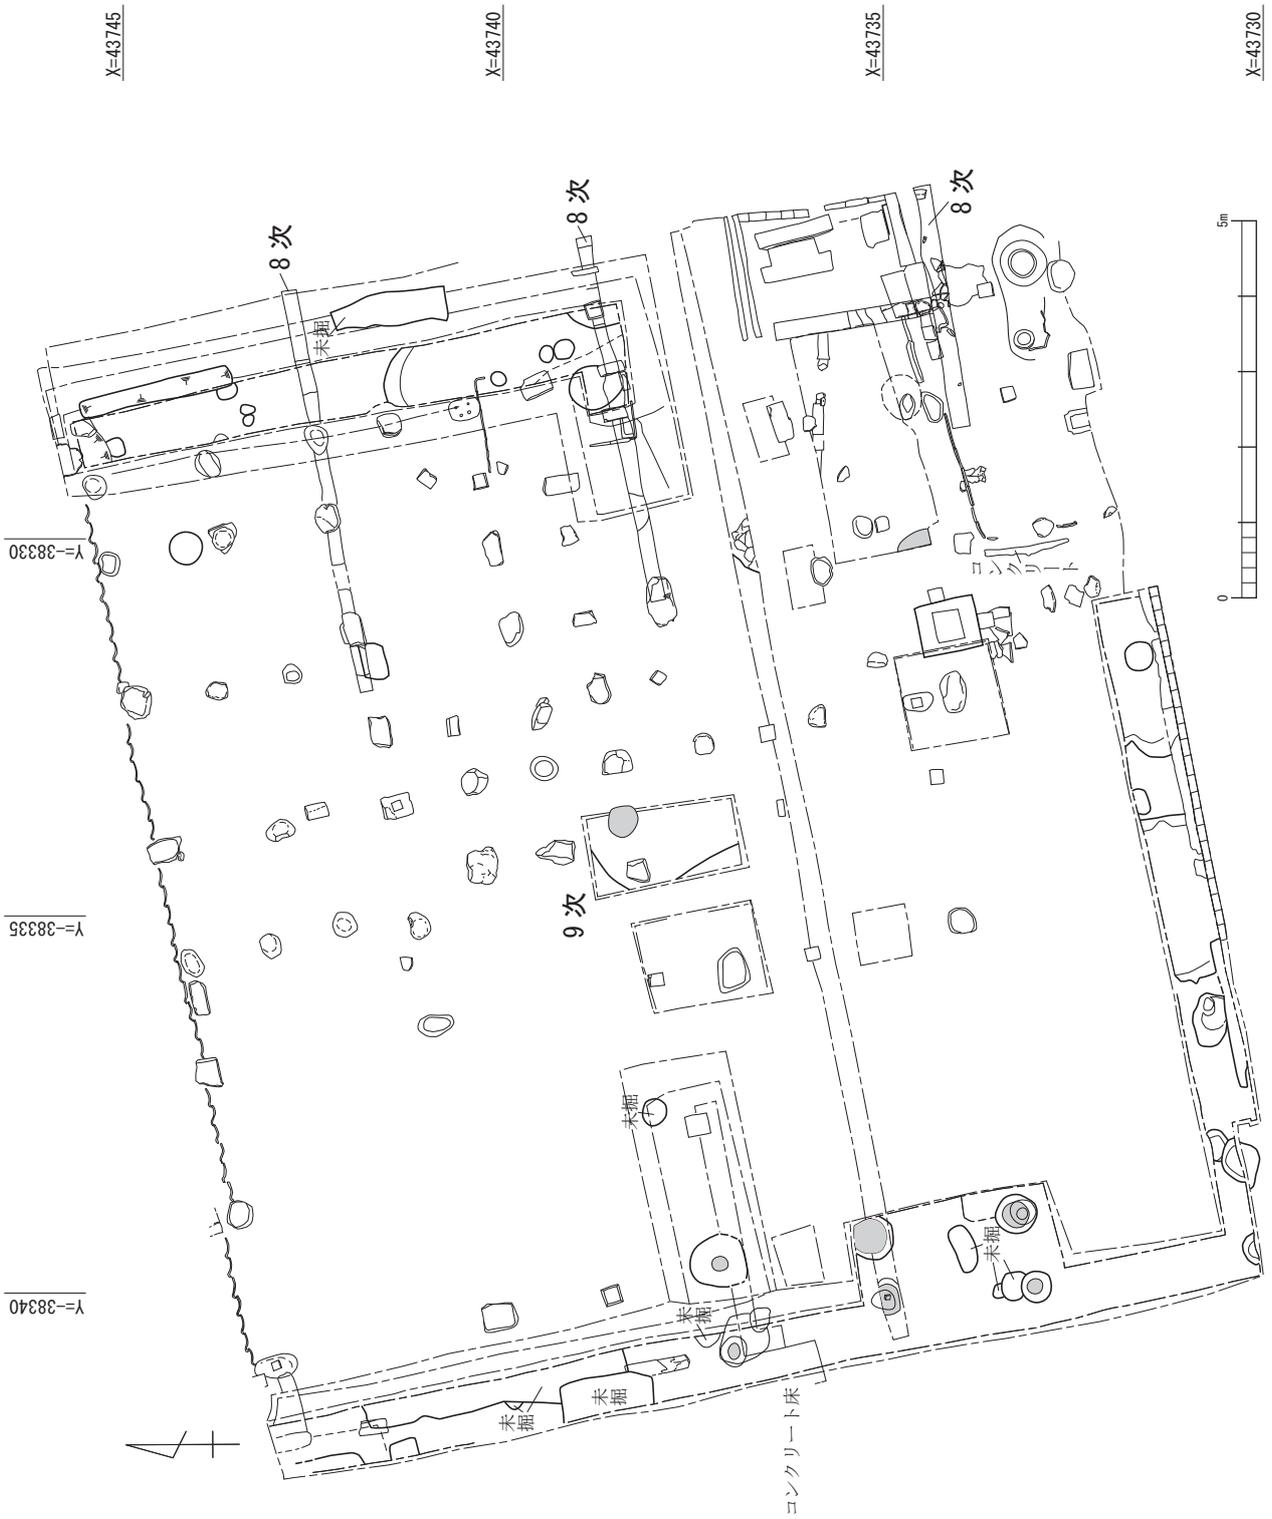
第9図 8・9次調査区全体図 (S=1/100)

8次調査は、油屋解体中に遺構面までの深さ、礎石の抜き取り痕の有無、雨落ち溝の確認を行う目的で3本のトレンチ調査を実施している。

礎石抜き取り痕を検出する目的で設定したトレンチである。現代土間のタタキを除去し、遺構検出を行った。検出された遺構はを - 十二～十六列の礎石抜き取り痕及びその地形である。東側では雨落ち溝を検出した。雨落ち溝は径5cm前後の玉石が敷き詰められる。

各トレンチの状況を見ていく。調査時には、柱の廻り番付に従いトレンチ位置を表記しているが、実際と異なっている箇所もある。ここでは、調査時のトレンチ表記をそのまま採用し、間違いのあるものは、本文中に実際の位置を表記する。なお、出土遺物のラベルと遺構番号が異なっているものもあり、出土地点不明の遺物、表土中の遺物については、トレンチ出土遺物として一括して報告する。

ち - 十二～十六列礎石拔取り痕を検出する目的で設定したトレンチである。現代土間のタタキを除去し、遺構検出を行った。検出された遺構は礎石拔取り痕およびその地形である。

カマド跡を検出する目的で南北〇m、東西〇mのT字形に設定したトレンチである。現代土間のタタキを除去し、遺構検出を行った。検出された遺構は、モルタルの土間と考えられ、後世の改変を受けている。一部炭や焼土が混入しており、カマドに起因するものと考えられる。検出には至らなかったものの、カマドの存在が想定された。

建物西壁に位置する。入口部分の礎石と礎石跡を検出した。縁下部分は未掘である。

建物南壁の西側に位置する。礎石跡および土壙状の掘り込みを検出した。

建物の東側縁下に位置する。一部攪乱を受けている。

土間控柱部分の掘削を行なったが、礎石跡は検出されなかった。ただし、大正屋敷方向に延びる鉄管が検出されており、大正期の大規模改修の際に鉄管の埋設が行われたようである。延長方向から、東側は建物東へと延びると考えられるが、西側の接続箇所は不明である。

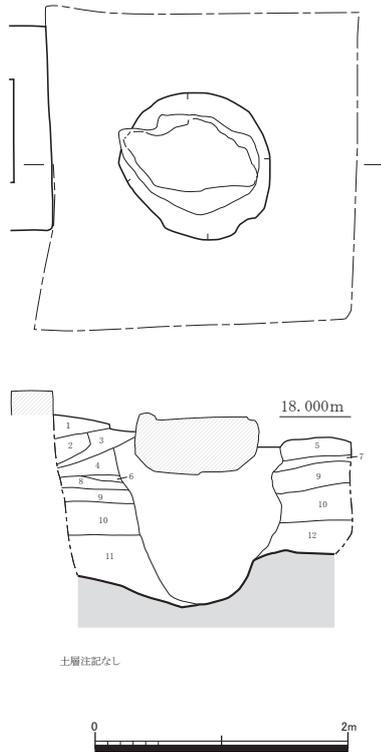
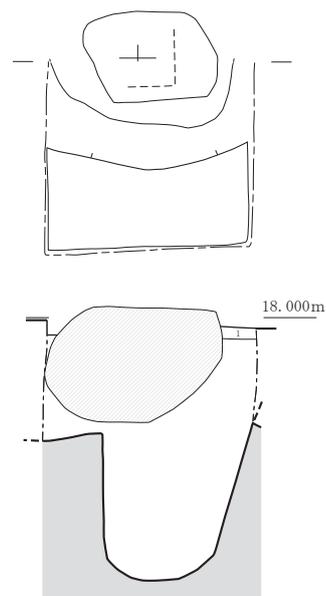
第 12 図 又に十・ち七実測図（S=1/60）

実際には、に～ほ - 十地点に該当する。土間と台所を仕切る壁の柱礎石を検出した。

大階段に接する大黒柱の礎石を検出した。

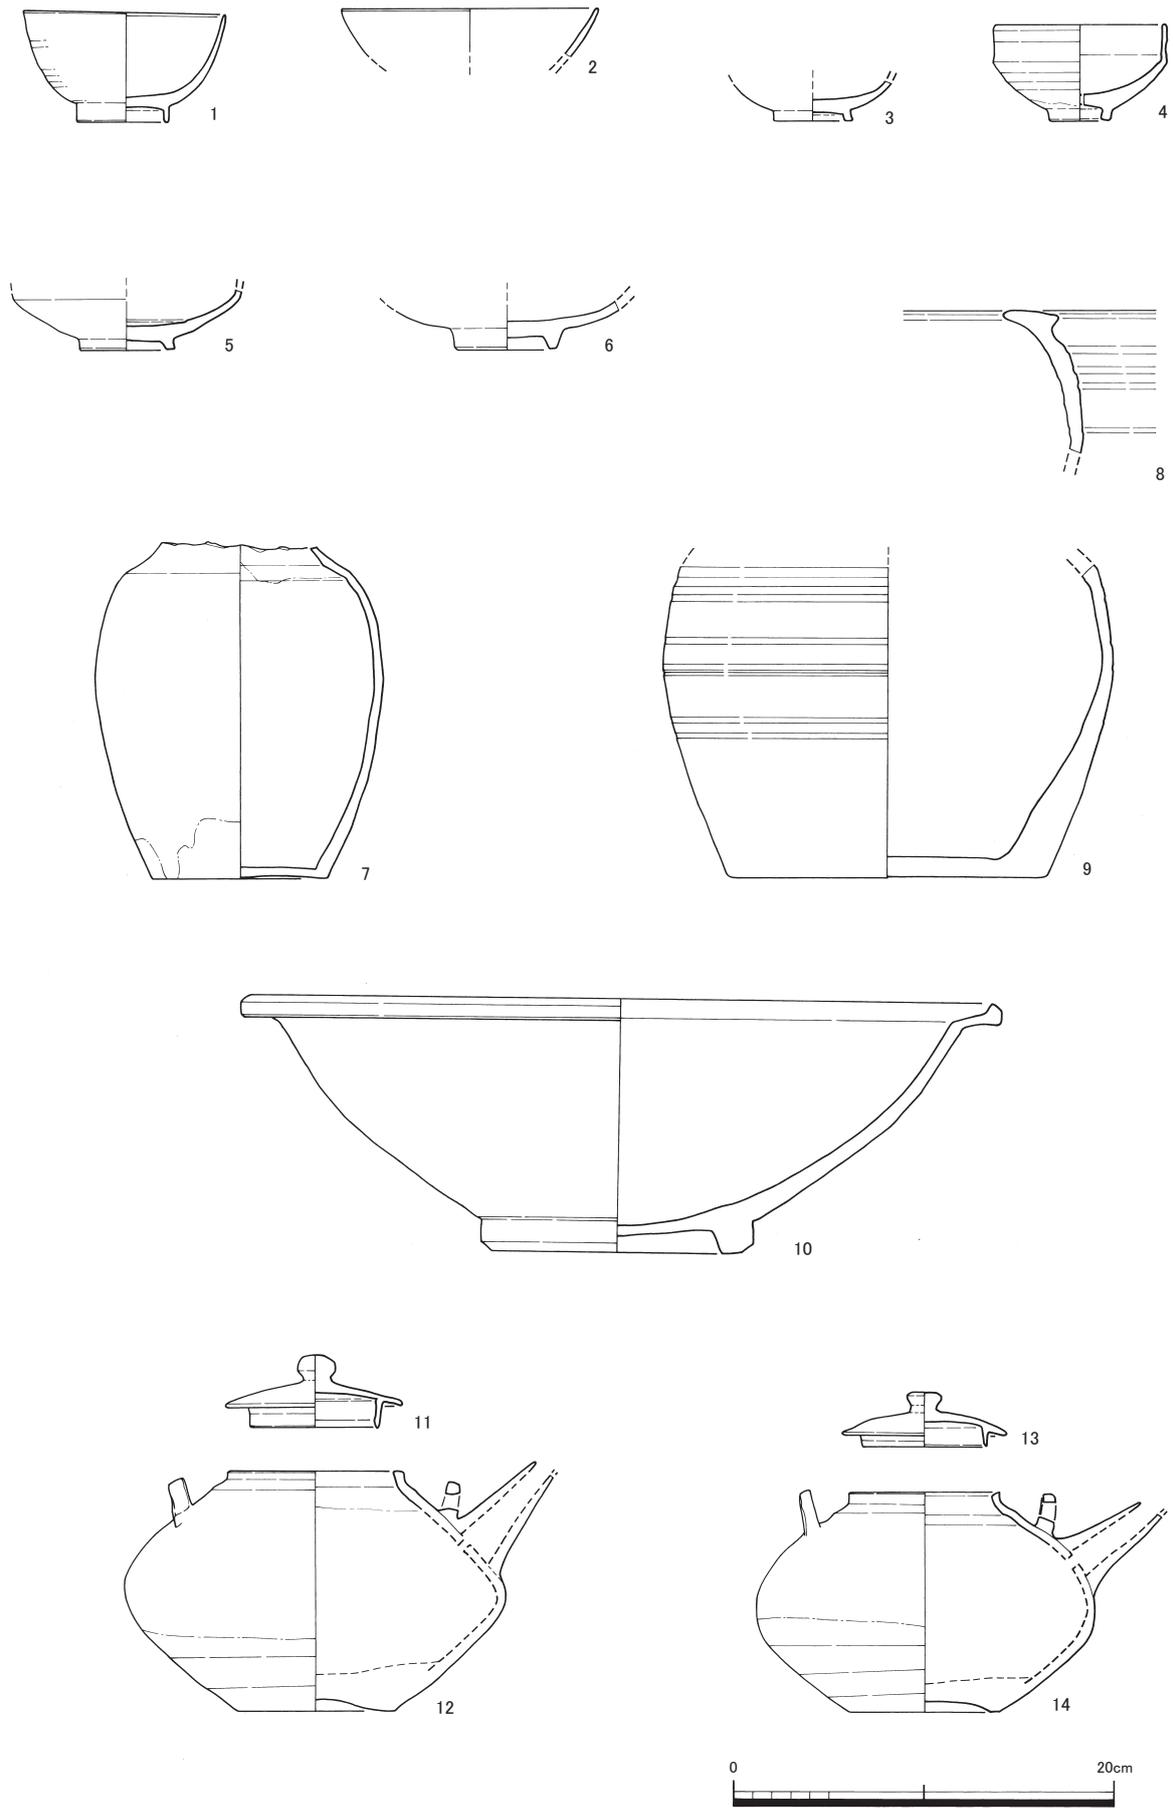
第13图 油屋出土陶器・磁器実測図 (S=1/4)

11～19は陶器土瓶およびその蓋である。いずれも釉は青緑色を呈す。11は蓋で、最大径9.3cm、口径6.7cm、器高3.8cmを測る。外面施釉で端部は釉が薄い。12は土瓶である。口径9.2cm、底径8.2cm、体部最大径20.0cm、器高12.8cmを測る。器形は算盤玉状を呈し、体部外面はヘラケズリ後施釉。内面は肩部付近まで釉がかかるが、底部は露胎する。底部は上げ底となる。注口は体部に外面から3点の穿孔後、接合する。吊手は隅丸三角形状を呈し、指オサエにより接合する。外面は青緑色の釉がかかり、体部下半は釉剥ぎで露胎する。また、内部には胎盤と考えられる有機物が付着する。13は蓋で、最大径8.6cm、口径6.6cm、器高2.9cmを測る。外面施釉、内面は露胎する。14は土瓶である。口径8.0cm、底径7.8cm、体部最大径17.7cm、器高11.6cmを測る。体部は丸みを帯び、口縁部はやや内面に傾いた平坦面をなす。体部最大径付近まで施釉、下半は釉剥ぎにより露胎する。底部はケズリで上げ底になる。注口は直線的にのび、体部に径5mm前後の3点の穿孔後接合する。吊手は隅丸三角形状を呈し、指オサエにより接合する。内部には有機物の付着が見られる。15は蓋である。最大径9.8cm、口径7.7cm、器高3.8cmを測る。外面施釉で内面露胎する。16は土瓶である。口径9.4cm、体部最大径18.6cm、底径7.4cm、器高12.6cmを測る。体部は丸みをおび、口縁端部は水平面をなす。外面施釉で、腰付近まで厚く釉がかかる。底部は露胎し上げ底となる。注口はやや歪みながら直線的にのび、体部に径7mm前後の3点穿孔後接合する。吊手は端整な隅丸三角形状を呈し、外面はカキメによる条痕を施す。体部整形後指オサエによる接合。内部には有機物が付着する。17は、磁器蓋である。口径6.3cm、最大径8.5cm、器高2.5cmを測る。身と口径が合わないことから、転用品と考えられる。外面に青、赤、緑、黄緑の4色を用い、草花文を描く。つまみは赤色顔料で塗られる。内面に「駄知村 北□□ (窯か)」の刻印が見られる。18は土瓶である。口径9.5cm、体部最大径20.4cm、底部径8.5cm、器高13.5cmを測る。釉は濃青緑色で、外面体部下半および内面肩部以下は白土による化粧が施される。

9は陶器甕である。口径は22～23cm程度となるうか。口縁部は体部から内側に湾曲しながらのびる。外面はヘラ状工具による沈線が5条巡る。内面は粗い格子目のタタキと回転ナデである。外面鉄釉で一部黄釉が粗くかかる。黄釉は内面にもかかるが、一部未溶融である。8と同一のものと考えられ、傾き、調整から器高20cm程になると考えられる。8は陶器甕で、9と同一品と考えられるが接合しない。復元底部径16.8cm、復元胴部最大径23.6cmを測る。内面は白土による化粧が施される。

1、47は7号土坑から出土した。1は陶器碗である。口径10.6cm、高台径4.9cm、器高5.9cmを測る。外面にやや粗雑な草花文を描き、内外面に乳緑色の吹きつけたような釉がまだらにかかる。17世紀後半以降。47は青磁皿で、高台径9.3cmを測る。高台は蛇ノ目釉剥ぎで凹形高台である。18世紀中頃か。2、40、51は10号土坑から出土した。2は陶器碗で、復元口径13.4cmを測る。40は磁器小坏で、復元口径6.6cm、高台径2.6cm、器高4.5cmを測る。畳付き内側に砂が付着しており、砂目積みによる焼成と考えられる。

17世紀中頃。5は11号土坑から出土した陶器皿で、高台径5.0cmを測る。内外面ともに淡黄釉がかかり、見込みは蛇ノ目釉剥ぎで赤褐色を呈する。見込みと畳付き内側に砂が付着する。砂目積による焼成である。1610～1650年代。10は12号土坑から出土した陶器鉢である。復元口径40.0cm、高台径13.2cm、器高13.3cmを測る。外面上半は鉄釉で下半は露胎する。内面は白土による波状文、横刷毛による装飾が施される。見込み付近に銅緑釉がかかる。1690～1750年頃。

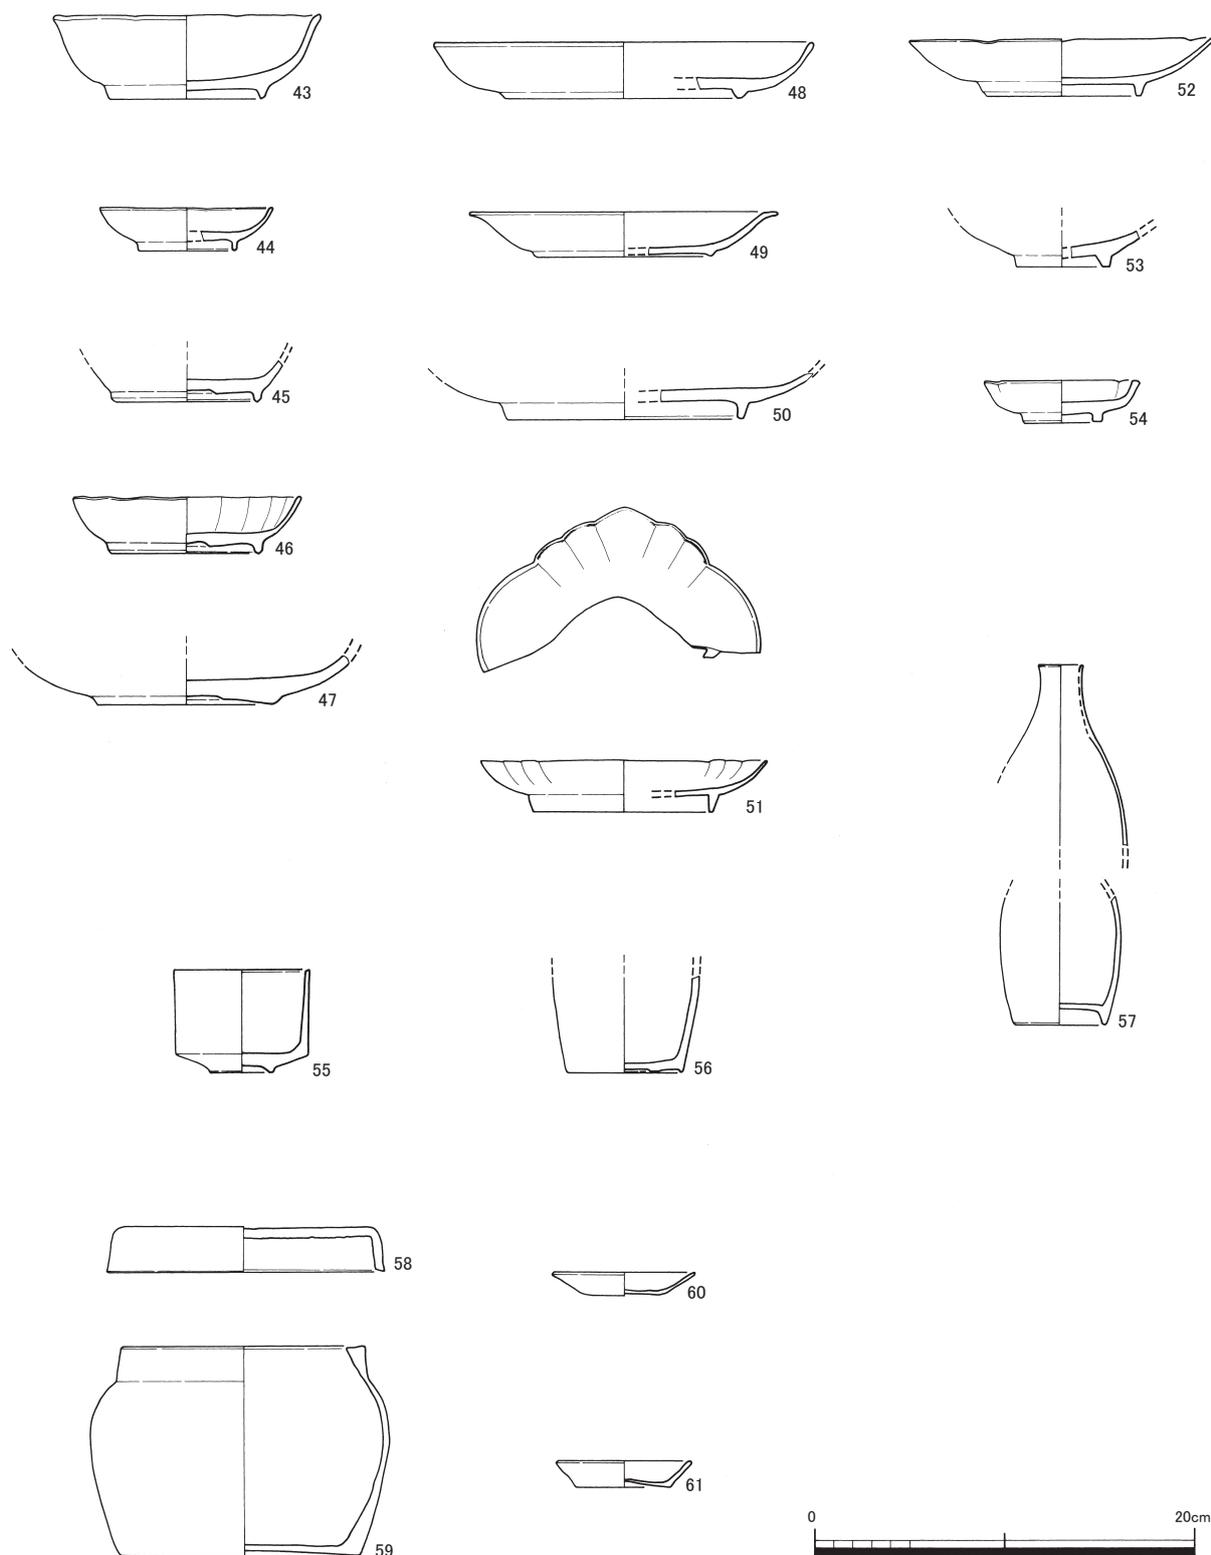
第 15 図 油屋出土磁器・土師器実測図 (S=1/4)

58は土師器蓋、59は土師器壺、60は土師器皿である。いずれも5号胞衣埋納遺構から出土した。58は59の蓋で、やや歪みがあるが、口径14.6～15.0cmを測る。59は口径12.9cm、器高11.1cmを測る。内面底部に有機物が付着していた。

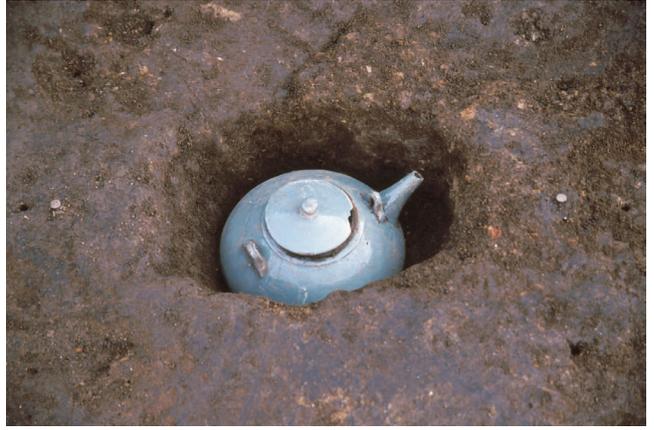
2. 1号胞衣壺出土状況

平面プランは楕円形状を呈し、長軸31cm、短軸23.5cmを測る。埋土はしまりのないわずかにロームを含む暗黄褐色砂質土の単層である。1号胞衣壺が出土した。

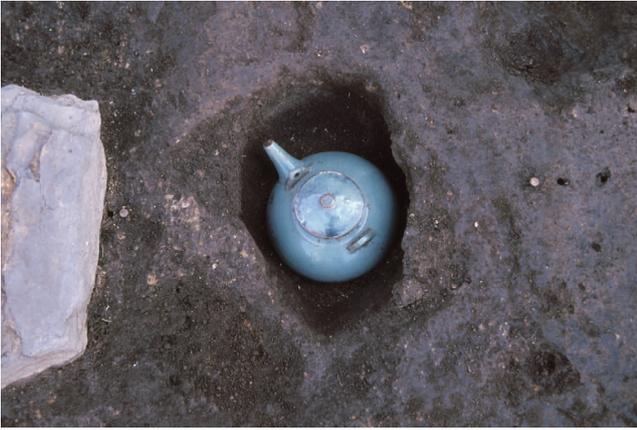
3. 2号胞衣壺出土状況

平面プランは楕円形状を呈し、長軸33cm、短軸19.5cmを測る。埋土は1号胞衣埋納遺構と似ており単層である。2号胞衣壺が出土した。

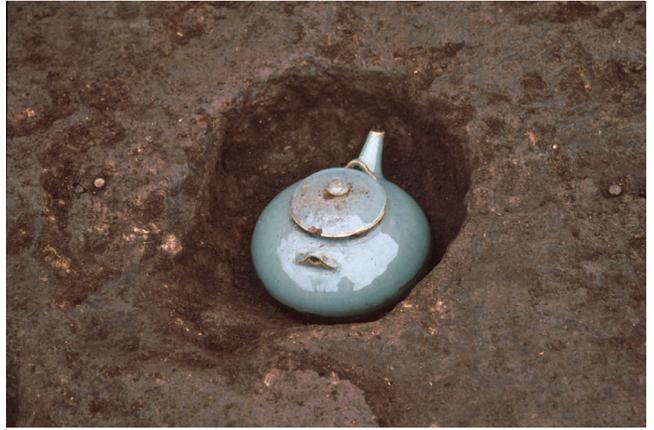
4. 3号胞衣壺出土状況

平面プランは不整形形状を呈し、径54～60cmを測る。一部が北東側に張り出す。断面図無し。埋土は1号胞衣埋納遺構と似ており単層である。3号胞衣壺が出土した。

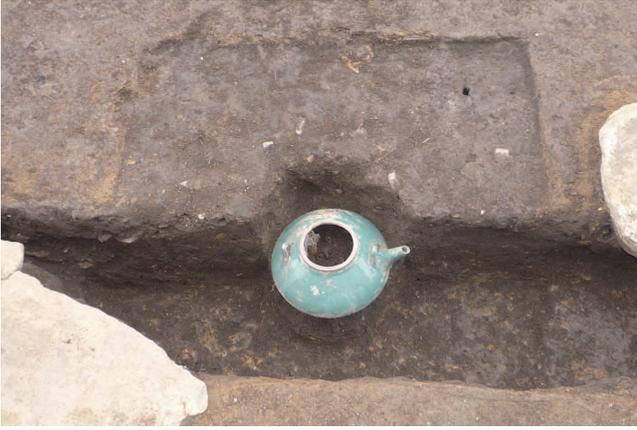
1. 4号胞衣壺出土状況

4号胞衣壺が出土した。埋土は注記がなく、不明である。

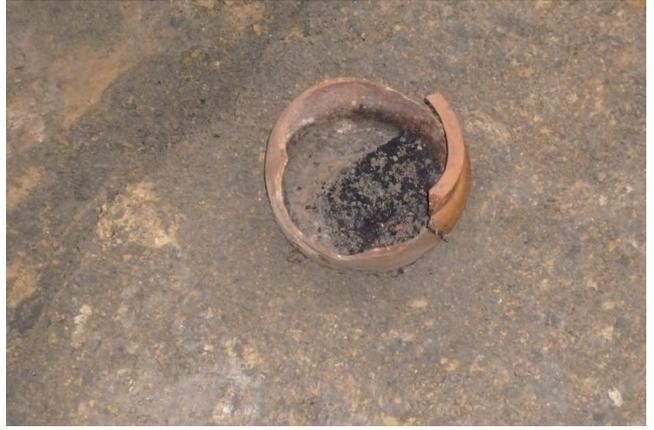
2. 5号胞衣壺出土状況

平面プランは径19～22cmを測る隅丸方形のピット状を呈する。上面は削平される。5号胞衣壺が出土した。
