姫路城城下町跡

－ 姫路城跡第254次 南部中堀発掘調査報告書 －

2011.3

姫路市埋蔵文化財センター

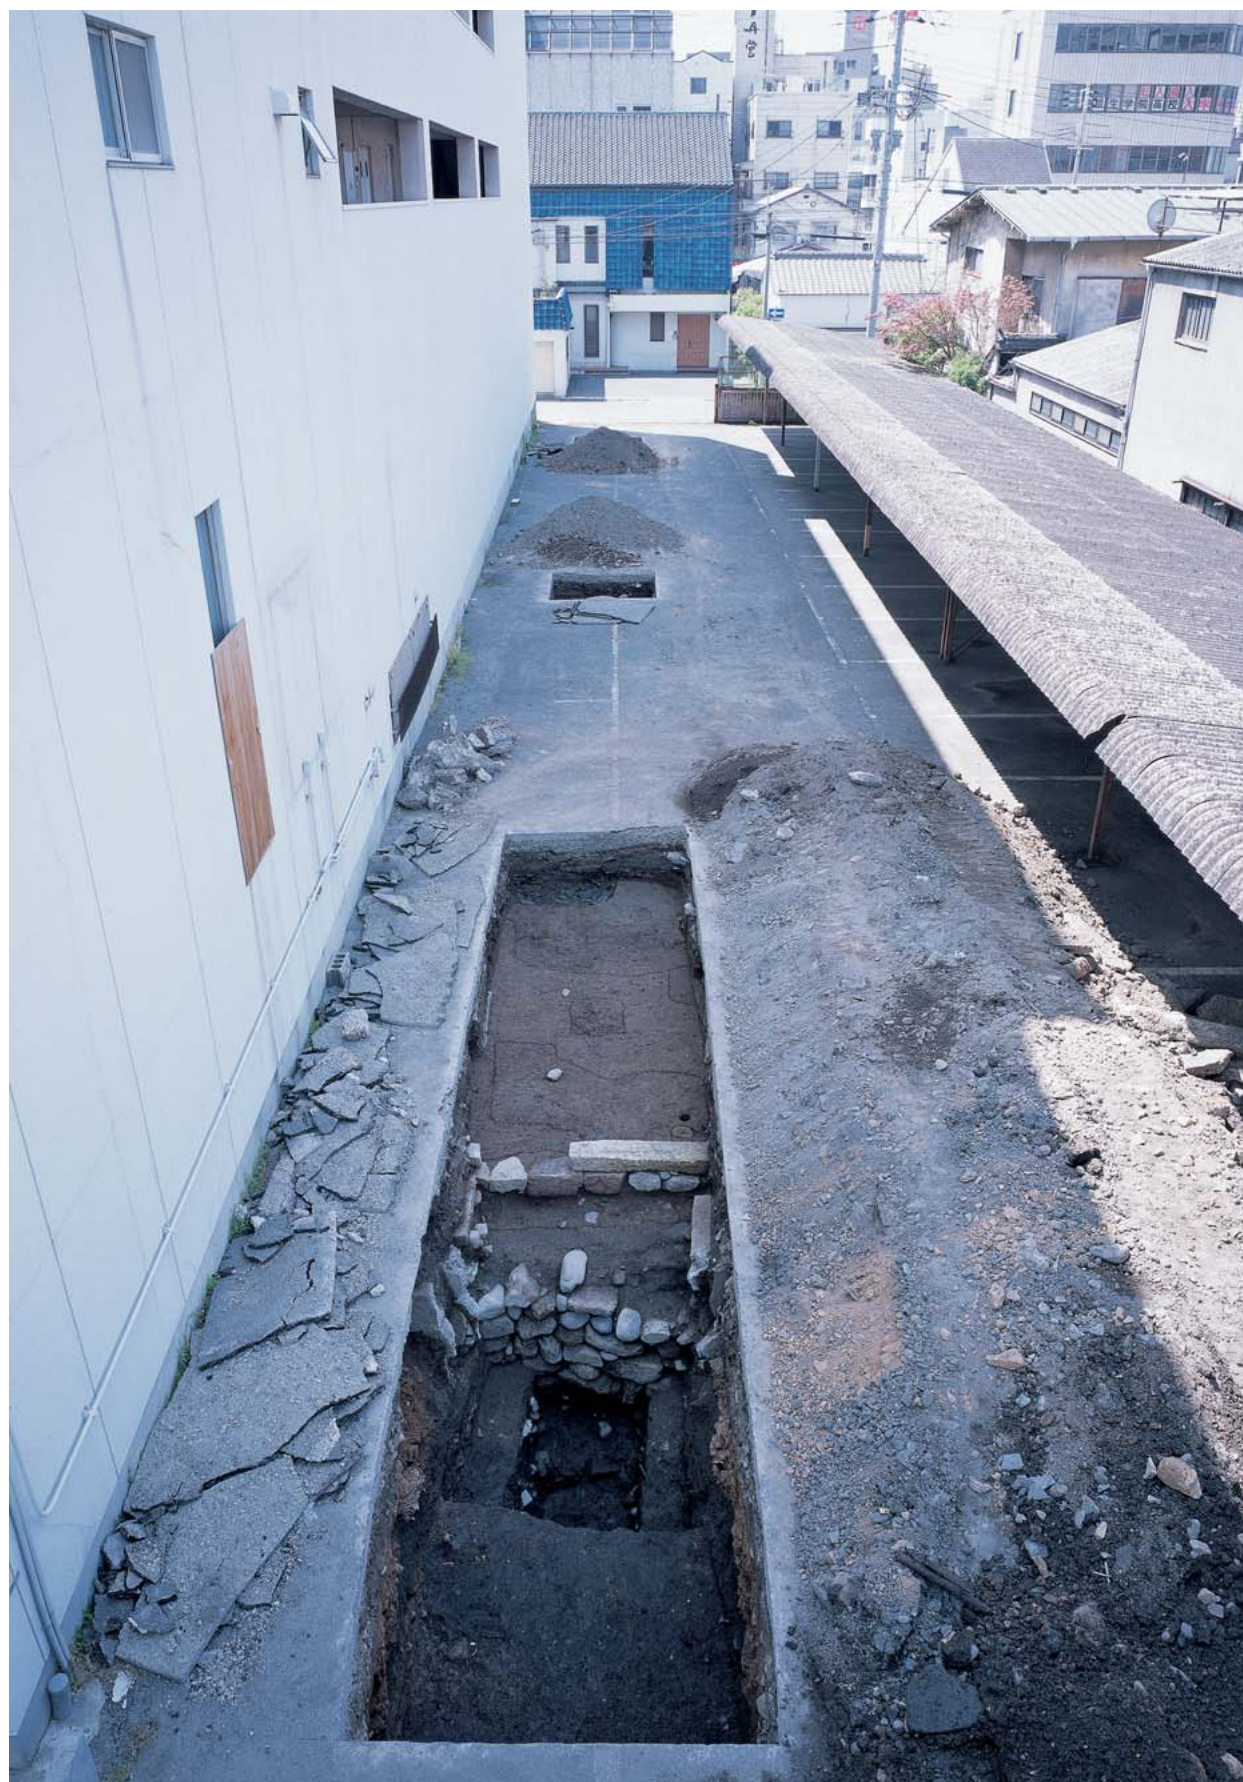
トレンチ1 全景（北から）

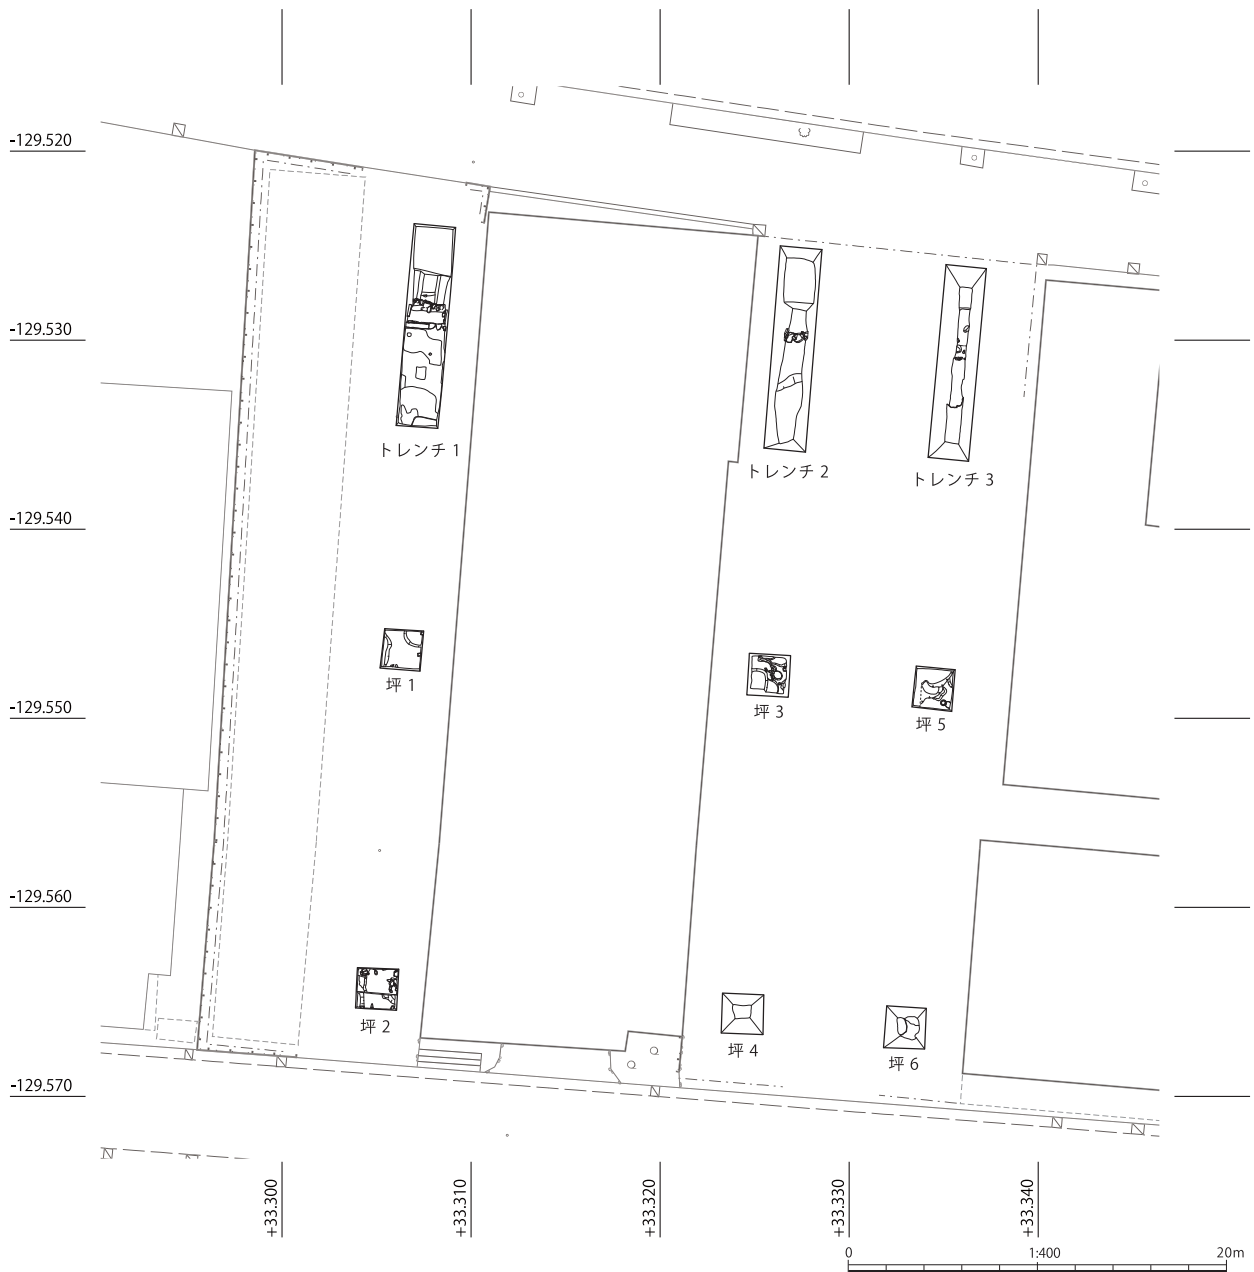
図5 調査区配置図

調査は、中堀想定部分については2×10mのトレンチ調査とし、絵図の検討から中堀が想定される位置を中心にして設定した。町屋部分については2×2mの試掘坪を設定した。中央の既存建物をはさんで西側にトレンチ1を、試掘坪は北から1、2と呼称した。西側の敷地には既存のカーポートがあるため、その配置は東側に片寄っている。東側の敷地には西側よりトレンチ2・3を平行して配置し、トレンチ2の南に北から試掘坪3・4を、トレンチ3の南に試掘坪5・6を設定した。

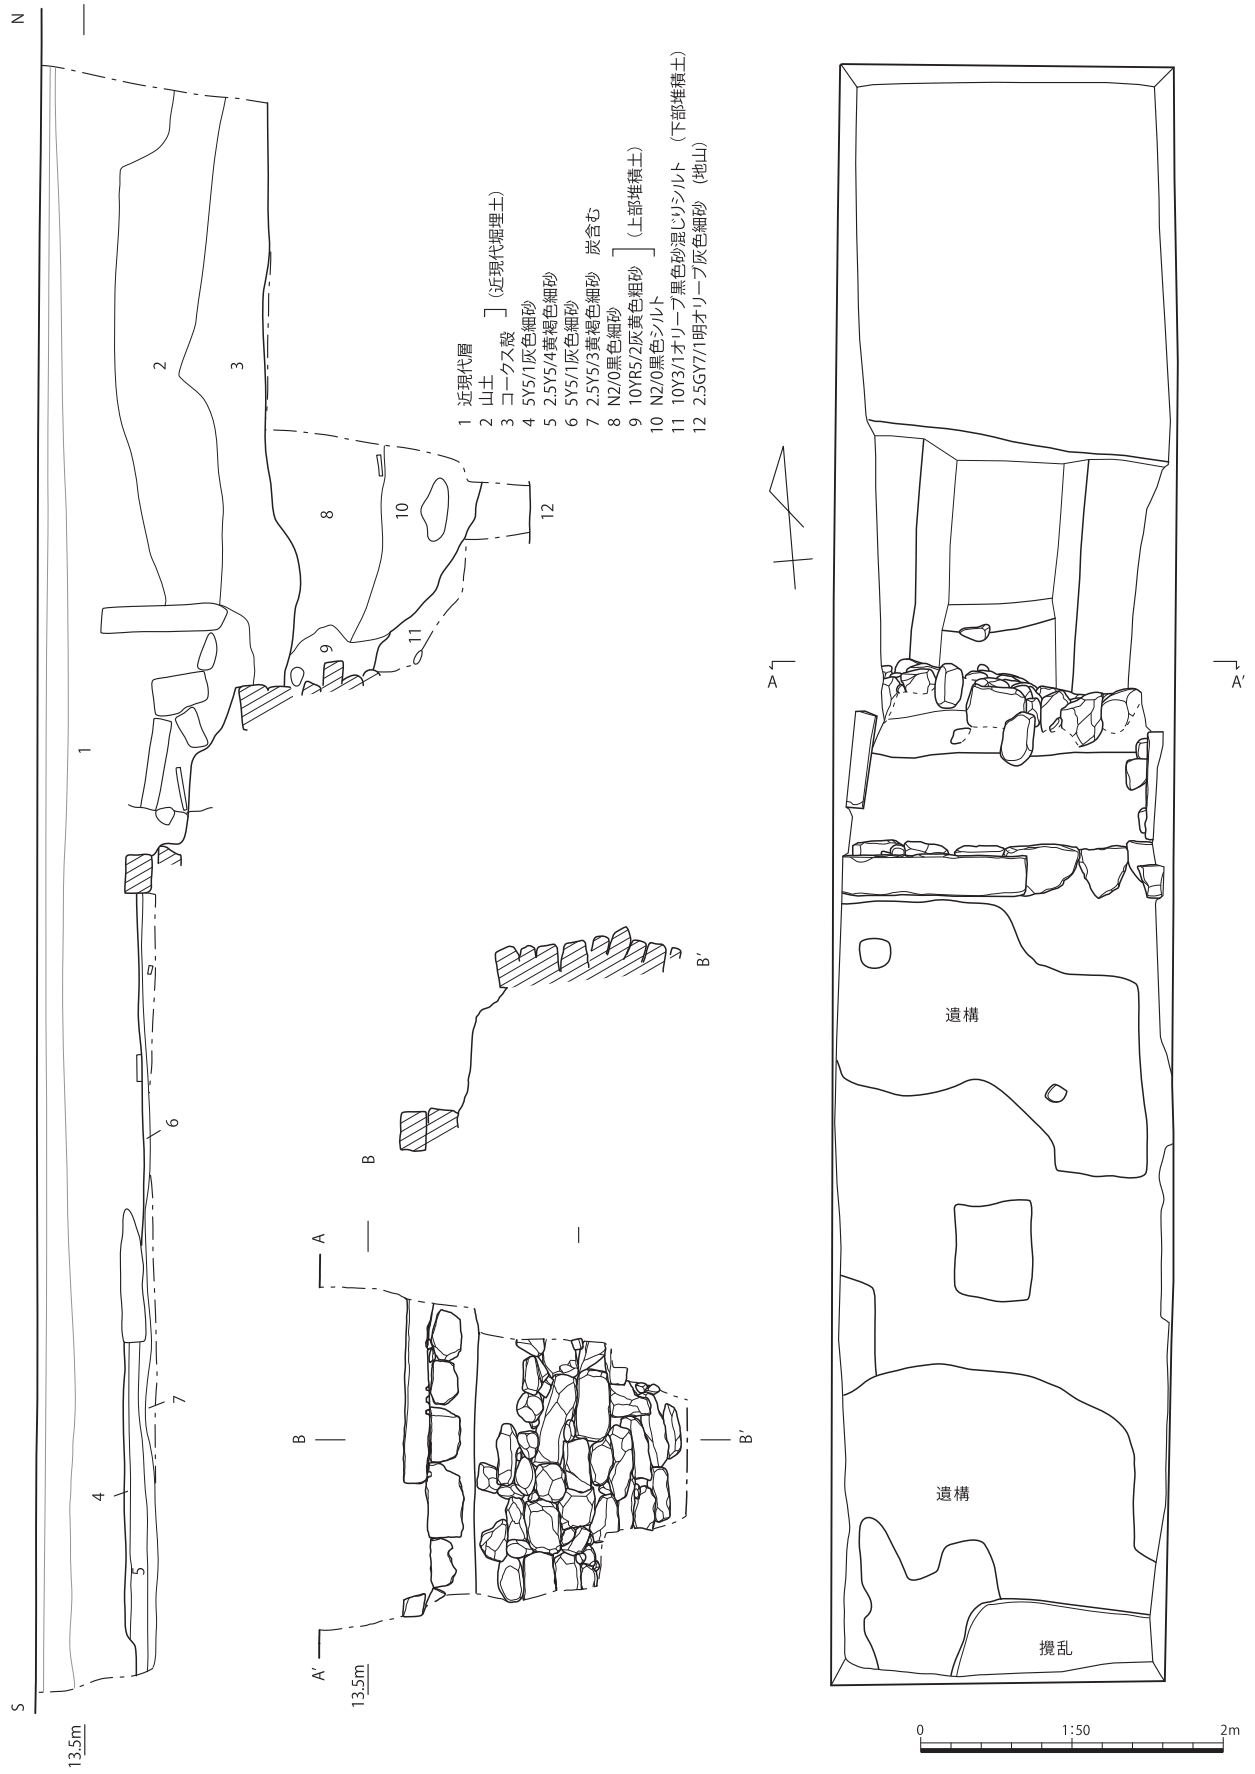
図6 トレンチ1 平・断面図

調査区内の西北に位置する。調査区の層位は、表層のアスファルト（約5cm）、盛土（約60cm）、戦災焼土を含む整地層（約5cm）からなる近現代層を経て、明治時代～江戸時代の遺構面に至る。

トレンチ北端から南へ4mの位置で中堀の南岸石垣を7～8段検出した。石垣に使用されている石材の大きさは、最も大きいもので幅約50cm、小さいもので約30cmを測る。厚さは最下段から4石までは10～15cm、それより上部は20～25cmと下部の石材の方が扁平である。下部は割石を使用しており、上部は河原石と割石とを混在して使用している。石垣は中段付近が前方へはらんでいる。石垣の天端は攪乱により乱されていたため、本来の天端の高さは不明である。検出した石垣の最上面から石垣の最下部までは約1.3mを測り、最下段の石材下部の標高は11.4mである。

石垣の前面には中堀を最終的に埋めた、昭和2年の山土（2層）とコークス殻の混じる土砂（3層）が約1m確認された。その下部には、堀開口時に堆積した土砂が約1.8m確認された。堆積土の細分は可能であるが、大きく上部堆積土（8～10層）と下部堆積土（11層）とに分けることができる。その境は最下段の石垣のほぼ前面にあたる。この下部堆積土は石垣の下にも潜りこんでいる。今回の調査は石垣の保存を前提としていたため、崩壊を恐れ、下部の掘削または断ち割りを行っておらず、この堆積土と石垣との関係についての詳細は明らかでない。ただし、ピンポールで確認した範囲では、検出した石垣より下部に別の石材は確認できないことから、最下段の石垣は下部堆積土の上位に構築された可能性が高い。

石垣より下位の下部堆積土の掘り下げは安全面から約1m四方にとどめた。現地表から3.25m下がる標高10.5mでグライ化した地山（堀底）が確認された。確認した位置は、石垣前面から北へ1mの位置である。このことから堀底は石垣から約1m下にあることが判明した。

町屋部分については、中堀石垣の南側約1mのところ幅30～50cm、控長約30cmを測る凝灰岩の割石を使用した石列が検出された。石列の上部には延石も検出されたことから、この石列までが町屋の屋敷地であったと考えられる。この石列と南岸石垣の間は約1mを測り、建物等のない空地であろう。現段階では、この間を犬走りのものとして想定しておく。ただし、後述するトレンチ2・3は攪乱を受けており、この延長が確認できていないため、その性格の解明については、今後の調査に期待しておきたい。この延石より南側の屋敷内については遺構の検出のみに留め、掘り下げは行っていない。わずかに攪乱を受けているものの、全体的に第2次世界大戦時の戦災焼土の整地層の下は良好に生活面が残存していることが確認できた。

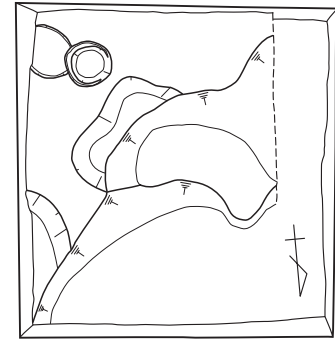
図13 試掘坪 平・断面図

- 1 近現代層
- 2 10YR4/3にぶい黄褐色細砂 炭含む] (整地層)
- 3 10YR3/2黒褐色細砂 炭・瓦含む
- 4 7.5YR5/2灰黄褐色細砂 炭・焼土含む (遺構埋土)
- 5 10YR4/4褐色粗砂 炭含む

- 1 近現代層
- 2 2.5Y5/2暗灰黄粗砂混じり細砂 炭含む (整地層)
- 3 2.5Y5/2暗灰黄色砂
- 4 10YR4/1褐灰色砂礫] (SK01埋土)
- 5 10YR3/1黒褐色砂礫
- 6 2.5Y3/1黒褐色粗砂
- 7 2.5Y5/1灰色細砂 (旧耕土)
- 8 10YR5/4にぶい黄褐色細砂 (旧床土)
- 9 10YR5/3にぶい黄褐色礫混じり細砂 (地山)

- 1 近現代層
- 2 2.5Y5/2暗灰黄色砂
- 3 2.5Y5/2暗灰黄色細砂
- 4 2.5Y4/1黄灰色砂礫 (地山)

- 1 近現代層
- 2 10YR5/3にぶい黄褐色粗砂 炭含む] (遺構埋土)
- 3 10YR6/3にぶい黄褐色細砂混じり粗砂
- 4 10YR6/2灰黄褐色シルト+10YR7/1灰白色シルトの互層
- 5 10YR6/3にぶい黄褐色細砂] (整地層)
- 6 10YR6/6明黄褐色細砂
- 7 10YR5/2灰黄褐色細砂
- 8 2.5Y5/1灰色細砂] (旧耕土)
- 9 2.5Y5/2灰オリーブ色細砂
- 10 10YR5/4にぶい黄褐色土 (旧床土)
- 11 10YR4/1褐灰色シルト (遺構埋土)
- 12 10YR5/3にぶい黄褐色砂 (地山)

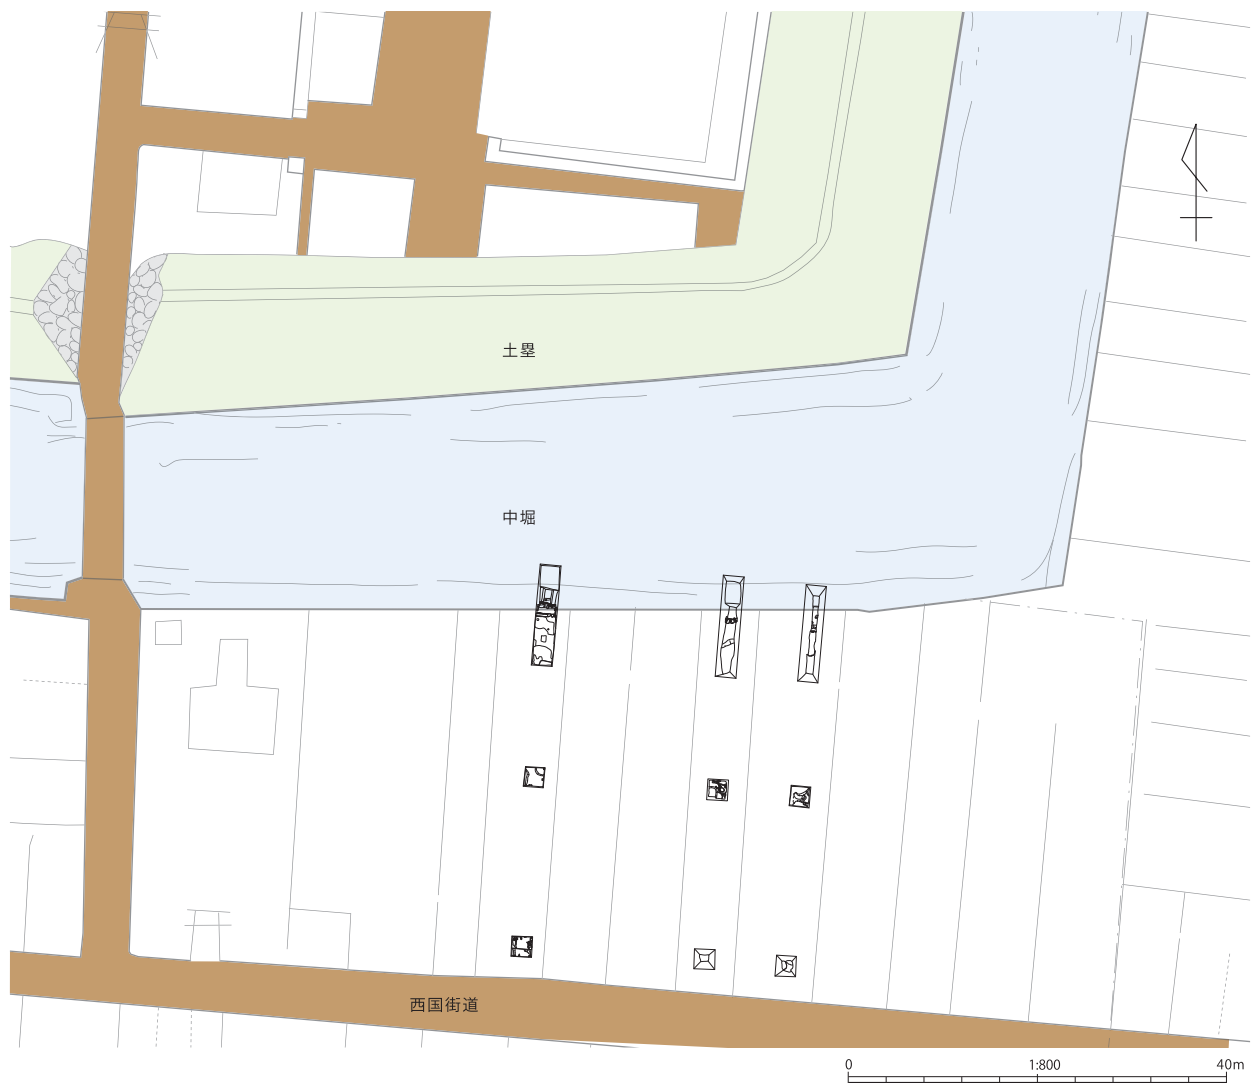
図15 調査地合成図（原図は姫路市史編集室所蔵 トレースして使用）

図15は、大正14年作成の地番地図に調査地を重ねたものである。地番地図の正確な縮尺が不明なことから、戦後に行われた区画整理によって周辺の街路幅や敷地の間口等が改変されていることから、調査地の位置を正確に落としたものではないが、現時点で江戸時代の調査地周辺の状況を最も詳細に伝える資料と考えられるため合成した。この図から検出した石垣は、厳密には図面上の中堀ラインとは合わないものの、町屋との位置関係や方向等は概ね地番地図と合致していると判断できる。

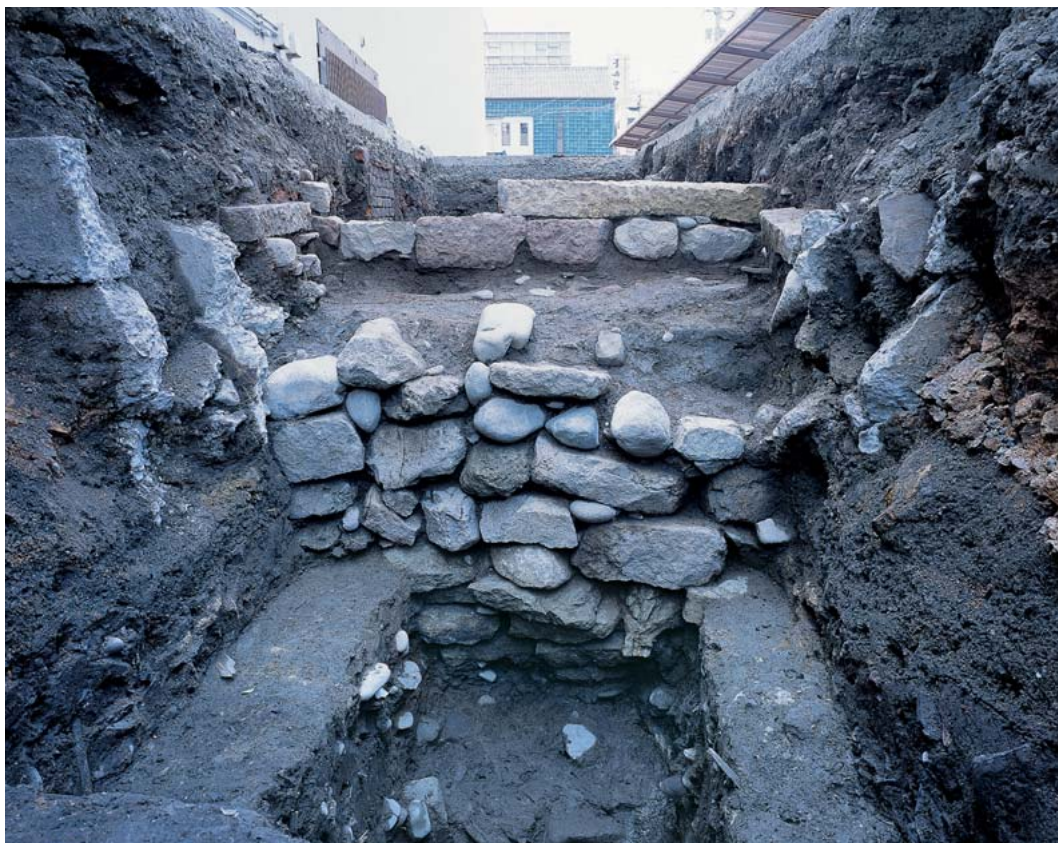
トレンチ1 石垣検出状況（北から）

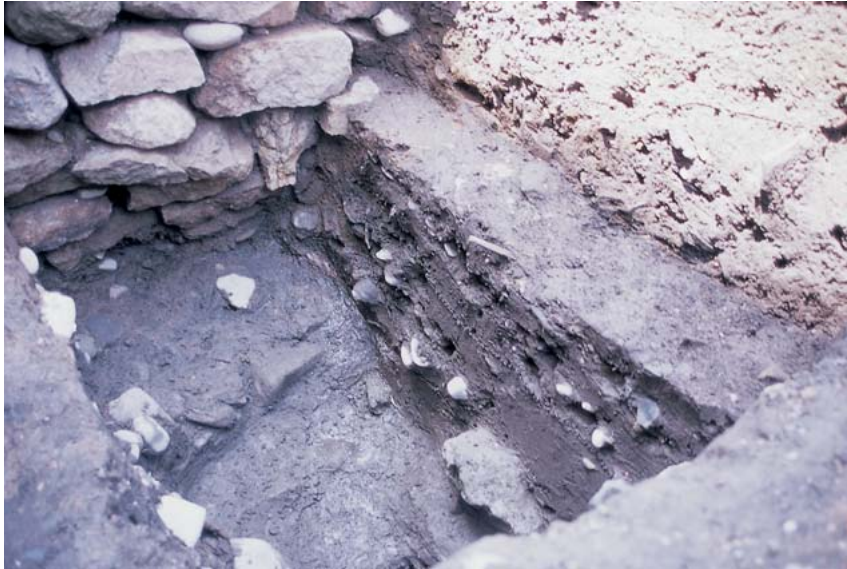
トレンチ 1 堀内堆積土
(北東から)

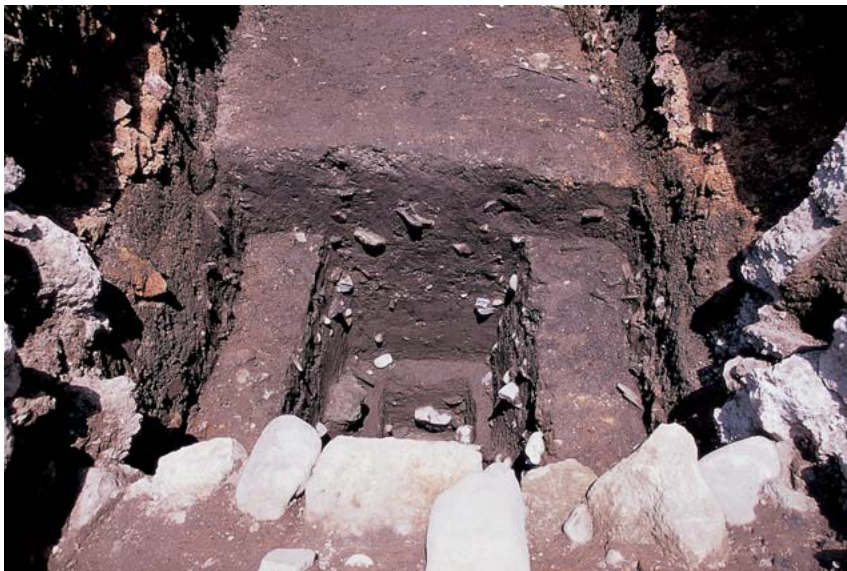
トレンチ 1 堀内堆積土
(南から)

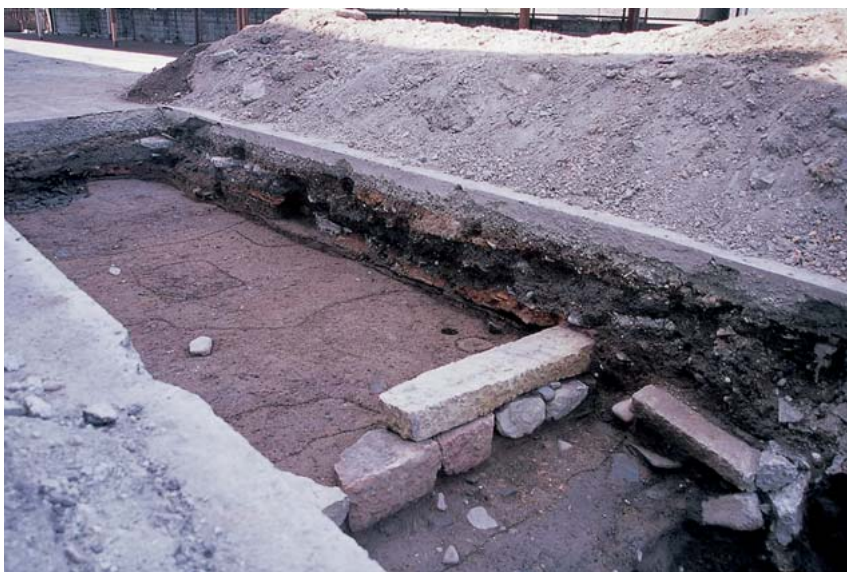
トレンチ 1 町屋部分
(北東から)

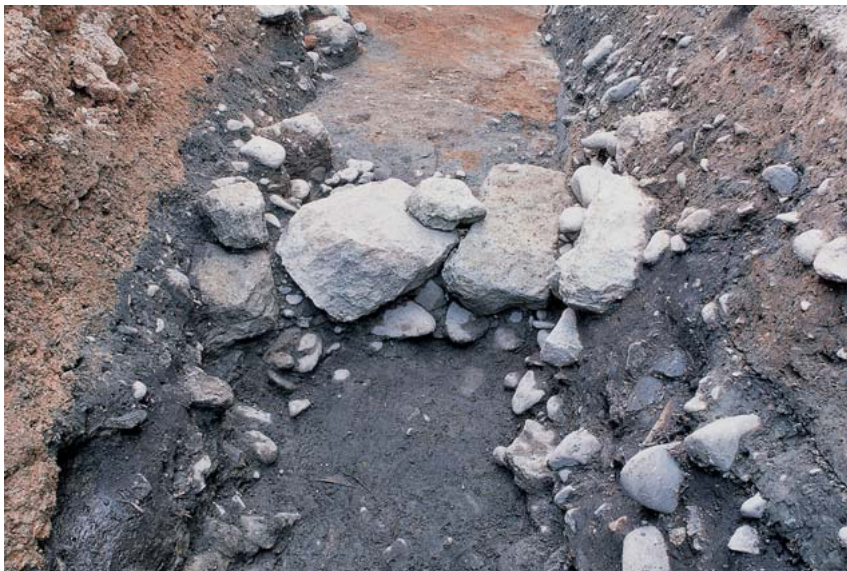
トレンチ 2 石垣検出状況
(北から)

石材の南側において、黄褐色砂のベースが検出されたことから、この石材は地山に据えられていると考えられる。この成果から調査地点周辺の南岸石垣の最下部の標高は、検出した石材下部の11.6m前後にあることが判明した。この標高は、トレンチ1で確認した最下段の石材の標高11.4mと大きく矛盾しない。また、石垣の前面には堀の堆積土が確認でき、トレンチ1と同様に検出した石材の前面下部にも堆積していることから、堀底は更に下がることを確認した。石垣の掘方については攪乱のためはっきりと確認できなかったが、後述する試掘坪3の成果から本来の地山が標高12.5m付近にあることを考慮すると、石垣の南側にある6層が掘方埋土である可能性は高い。石垣前面の堀内堆積土からはトレンチ1と同様に多くの遺物が出土した。石垣前面に堆積している4層からは、砂目積みの肥前陶器などの17世紀前半の遺物も出土している。

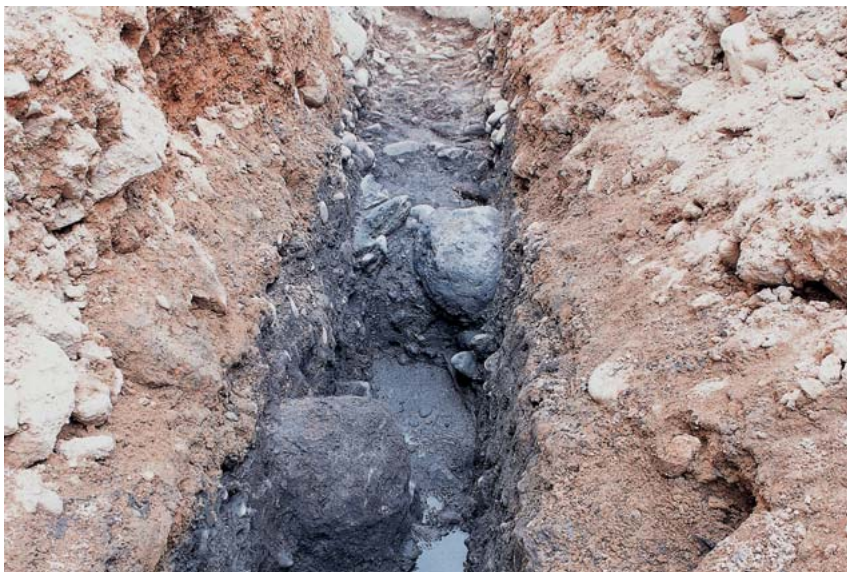
トレンチ 3 石材検出状況
(北から)

トレンチ 2 の東に位置する。現地表から約 2.6m まで攪乱を受けていた。トレンチ 3 は近現代層の締まりが悪く崩落の危険性があったため、最下部の調査幅は 50cm である。標高 11.5m において径約 50cm、厚さ約 25cm の円形の石材が 1 石確認された。隣接する石材もないため攪乱により動いている可能性が高く、原位置を保っているとは考えにくい。ただし、この石材の南側には地山である砂礫層が確認できること、北側には堀内堆積土が検出されたことから、この付近が中堀南岸である可能性が高い。堀内からは長さ約 40cm、幅約 30cm の石材が検出されるなど、周辺には石材が散乱しており、他のトレンチとは様相が異なっている。遺物は堀内堆積土である 2 層から出土した。

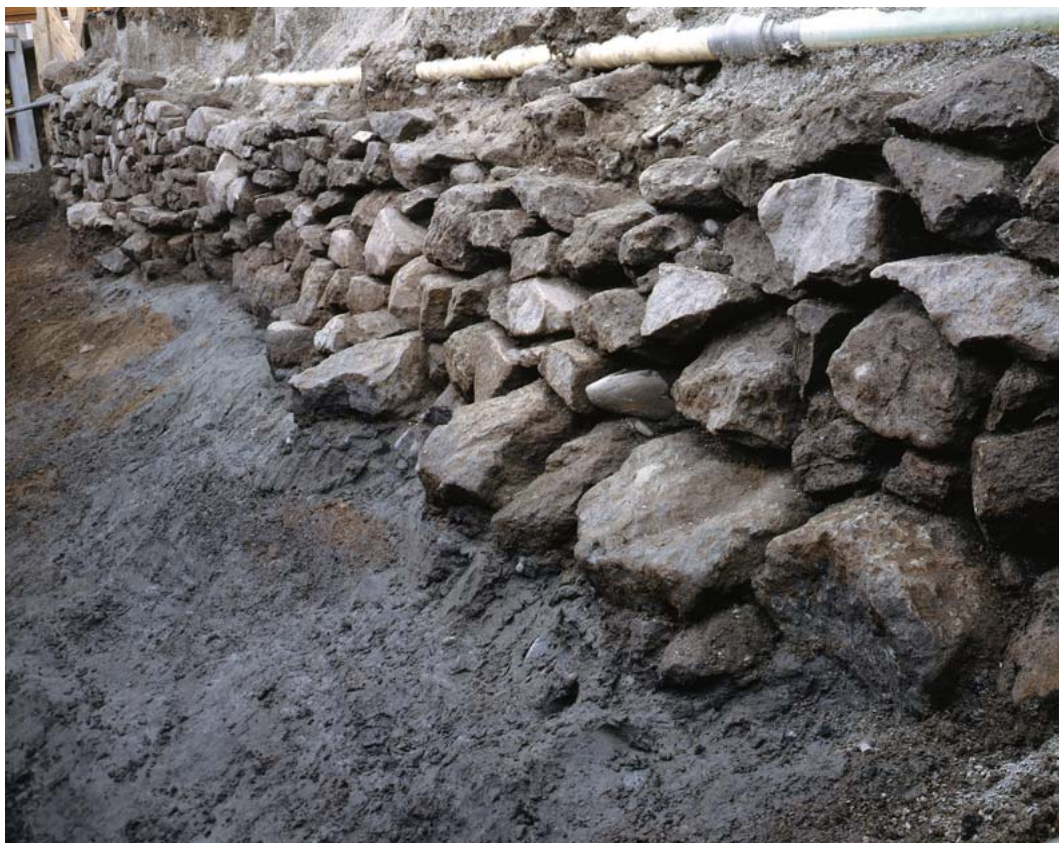
第86次調査 石垣検出状況（北西から）（兵庫県立考古博物館所蔵）

A地点では、約13.5mにわたって中堀南岸石垣が検出されている。上部はガス管により破壊されていたが、4～7段の石垣が遺存していた。また、調査区の東端で断ち割りを行っており、中堀南岸の石垣断面が得られている。その断面図によれば、石垣最下段の石は、5～7層の堀の堆積土の上部に構築されている。トレンチ1で検出した石垣下部の様相とこの部分を比較していくと、土層の様相が異なっているため、一概に同定することはできないが、最下段の石の下位に堀内堆積土が観察できる点は両者で共通している。この土層については土層注記にもあるように、「元の」と解釈されており、調査で検出された石垣以前の堀に伴うものと想定されている。堀底の形状は石垣の前面から約50cmほどテラス状にほぼ同じ高さで続き、そこから落ち込んでいる。このことから、堀の最深部より一段高いテラス状の部分に石垣が築かれていることがわかる。また、同調査区の西側（図版7下）においては、このテラス状の地山面に石垣が直接構築されている箇所も多く認められる。このことから、石垣が地山面に構築される場合と堆積土上に構築される場合があることがわかる。今回の調査成果では、トレンチ1の石垣は後者、トレンチ2は前者であるといえよう。また、トレンチ1で確認できた堀底が石垣最下段よりも約1m低い点についても、堀の最深部より一段高くなったテラス状の部分に石垣が構築されていることに起因しているといえる。
