小郡博多道遺跡 2

—福岡県小郡市小郡所在遺跡の調査報告—

小郡市文化財調査報告書第274集

小郡市教育委員会

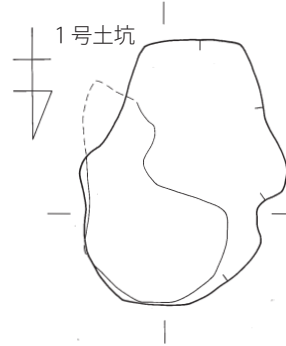
第7図 4号溝・1号土坑・畝群実測図 (畝群：S = 1/80、その他：S = 1/40)

調査区の中央部北側において検出したL字状に屈曲する溝で、現状で全長約4.3mを測る。遺構は、調査区北壁から南方向に約3.8m伸びたところで西方向に屈曲し、西方向に約50cm伸びたところで木の根の攪乱にぶつかる。幅55～70cm、深さ33～55cmを測り、断面形状は逆台形を呈する。埋土中より土管の破片が出土しており、土層より土管が通っていたと思われる6層が存在することから、下水用の溝と想定される。

調査区の西部中央において検出した土坑である。平面形は、140cm×105cmの楕円形を呈し、深さは66cmを測る。東南方向に向かって深く掘り込まれている。

調査区の中央部北壁際にて検出した南北方向の畝群であり、一部は調査区外に及ぶ。遺構検出面の茶褐色ローム層で畝溝の掘り込みが確認できた。畝溝は30～50cmの幅を持ち、畝溝内では凹凸が確認できなかった。

- 1 アスファルト
- 2 石灰(コンクリート)
- 3 砂層
- 4 灰褐色土(シルト、粘質、しまりあり)
- 5 暗茶褐色土(シルト、やや粘質、しまりあり)
- 6 暗茶褐色土(シルト、やや粘質、しまりあり)
- 7 暗黒褐色土(シルト、やや粘質、しまりあり)

- 1 灰褐色土(シルト、やや粘質、しまりあり)
- 2 薄灰褐色土(シルト、やや粘質、しまりあり)
- 3 暗灰褐色土(シルト、やや粘質、しまりあり)
- 4 明茶褐色土と黄褐色土(シルト、やや粘質、しまりあり)
- 5 黄褐色土と灰褐色土(シルト、やや粘質、しまりあり)
- 6 茶褐色土(シルト、やや粘質、しまりあり)
- 7 黒褐色土(シルト、やや粘質、しまりあり)
- 8 地山

- 1 アスファルト
- 2 薄灰色砂
- 3 薄黄色砂
- 4 灰褐色土(シルト、やや粘質、しまりあり)
- 5 茶褐色土(シルト、やや粘質、しまりあり)
- 6 薄黄色砂
- 7 明茶褐色土(シルト、やや粘質、しまりあり)
