茨城県教育財団文化財調査報告第455集

米田水塚群第1号塚

一級河川北浦川河川改修事業
地内埋蔵文化財調査報告書

令和3年3月

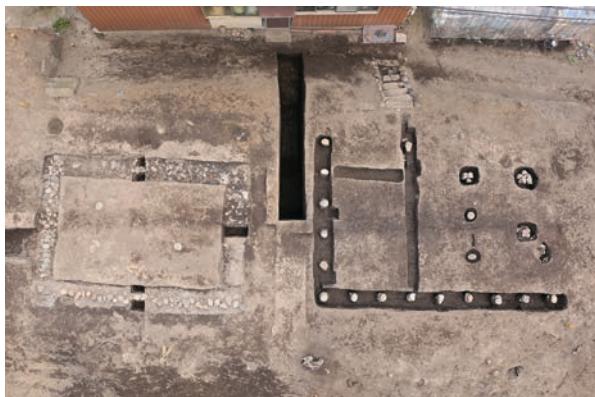
第1号水塚頂部平坦面に築かれた礎石建物跡

水塚は江戸時代に構築されたものと考えられます。規模は長軸 30m, 短軸 10m, 高さ 2.5m ほどの四角錐台をしており、塚頂部の平坦部に礎石建物が建てられていたことがわかりました。

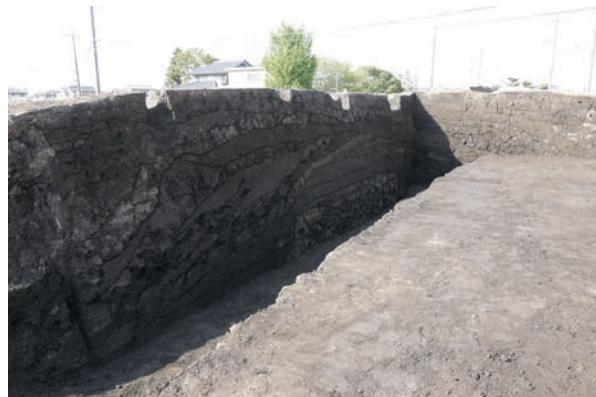
第1号水塚の土層断面

塚状の高まりを調査した結果、旧表土の上に氾濫原の土壤と粘土ブロックを盛土して構築していることがわかりました。また、塚頂部の礎石建物の基礎部分が確認され、土坑状と溝状に掘り込んだところに、ヤマトシジミなどの貝殻と黒色粘土が交互に突き固められていました。用いられた貝殻の中には、縄文時代後期から晩期の土器や獸骨などが含まれていたことから、周辺の貝塚から調達されたものと考えられます。特に、第1号礎石建物跡では、礎石や間知石を据えた整地層の下に根石として礫や瓦片を敷き詰め、より堅固な基礎を築いていたことがわかりました。

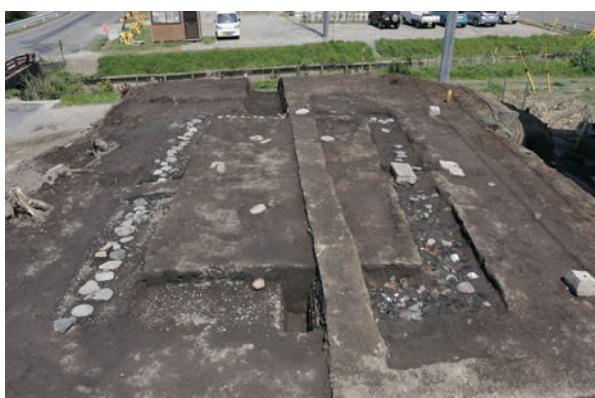
礫や瓦片を敷き詰めた第1号礎石建物跡の根石

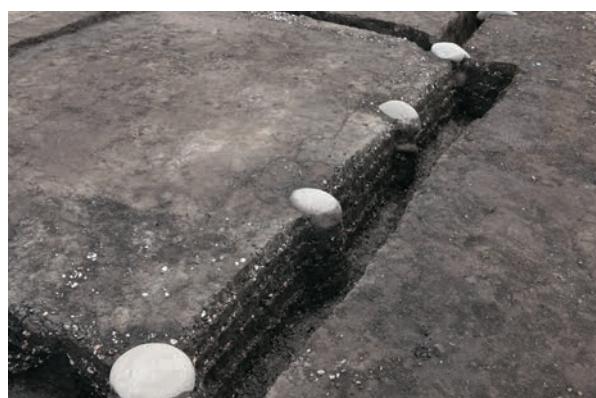
貝殻と黒色土を交互に突き固めた第2号礎石建物の掘方

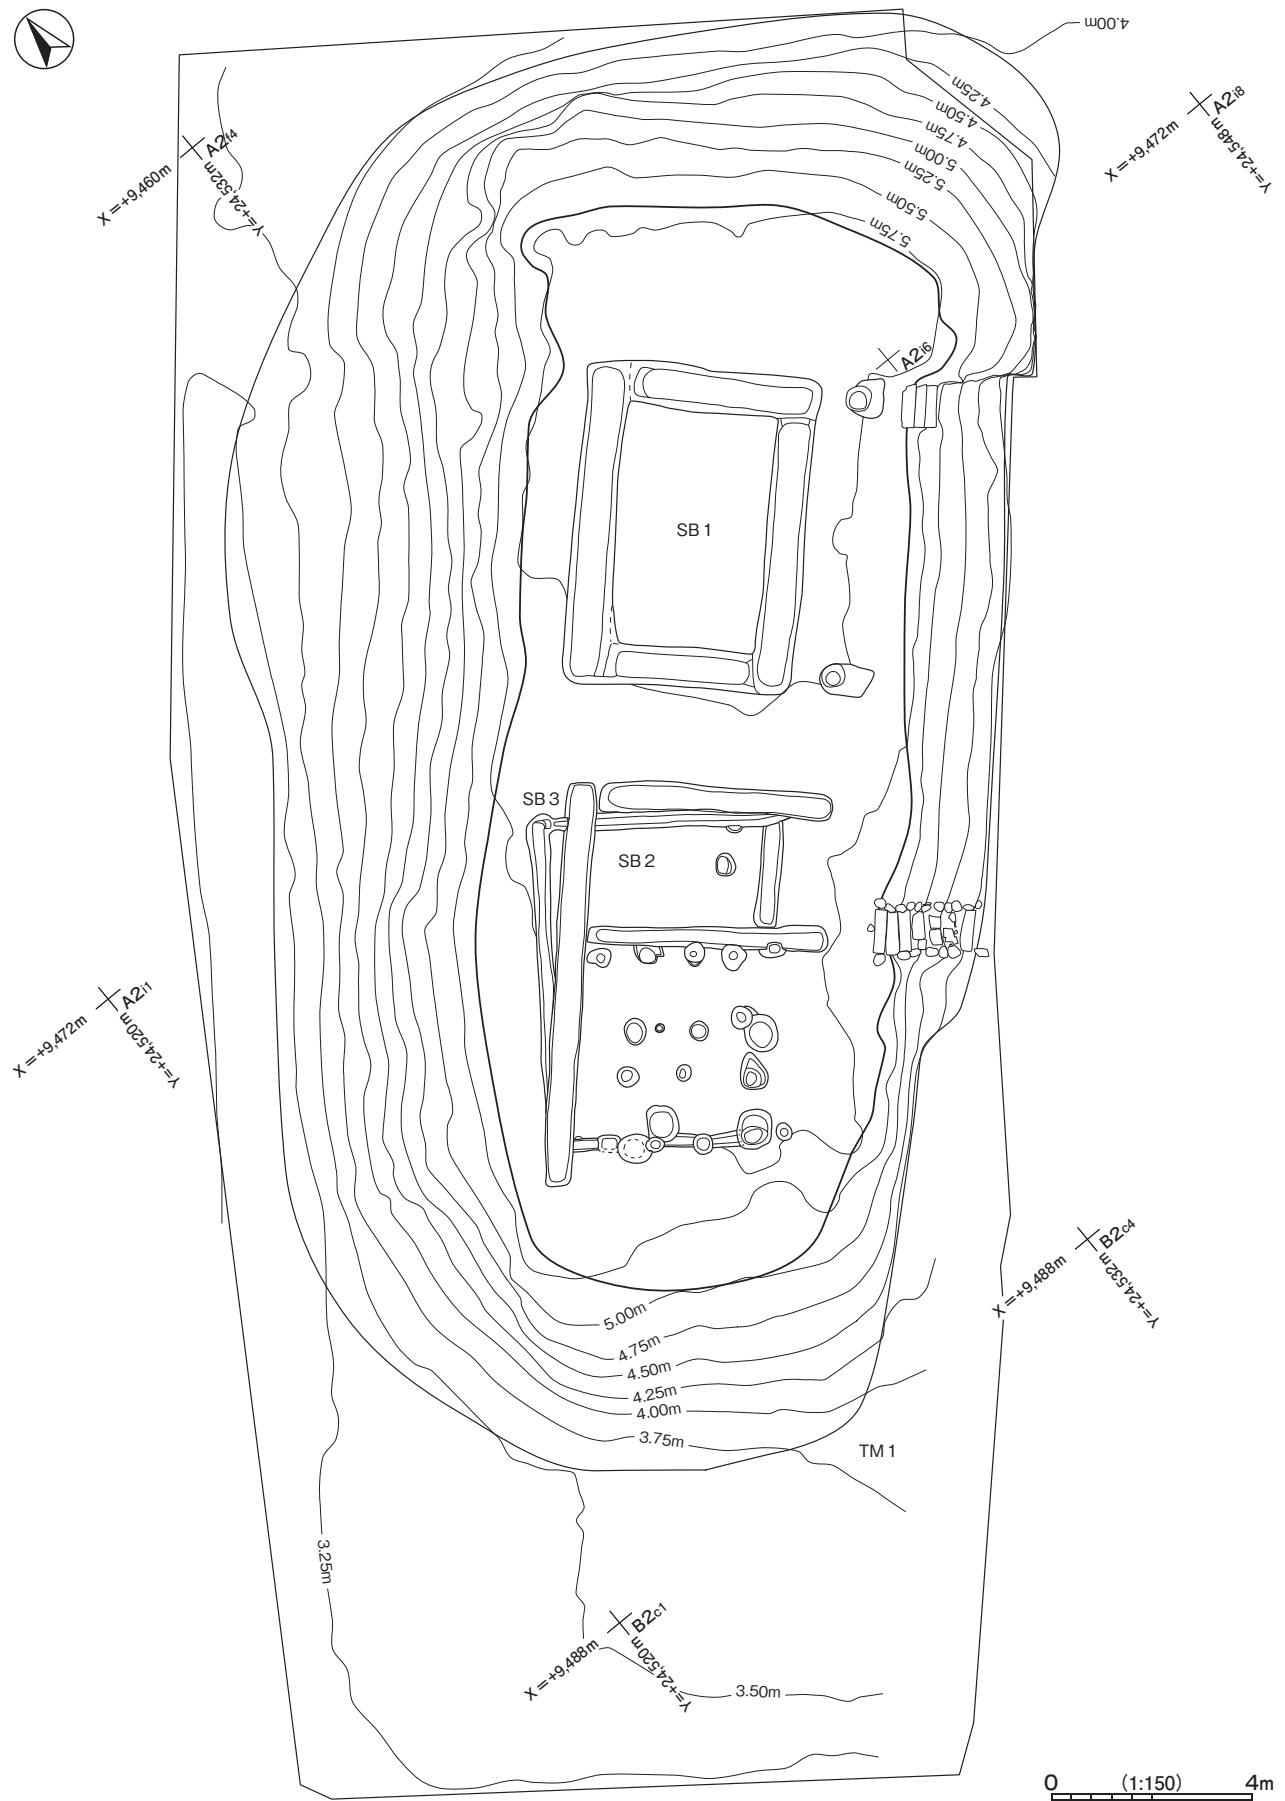
第3図 米田水塚群第1号塚遺構全体図

調査の結果、江戸時代の水塚1基、礎石建物跡3棟を確認した。

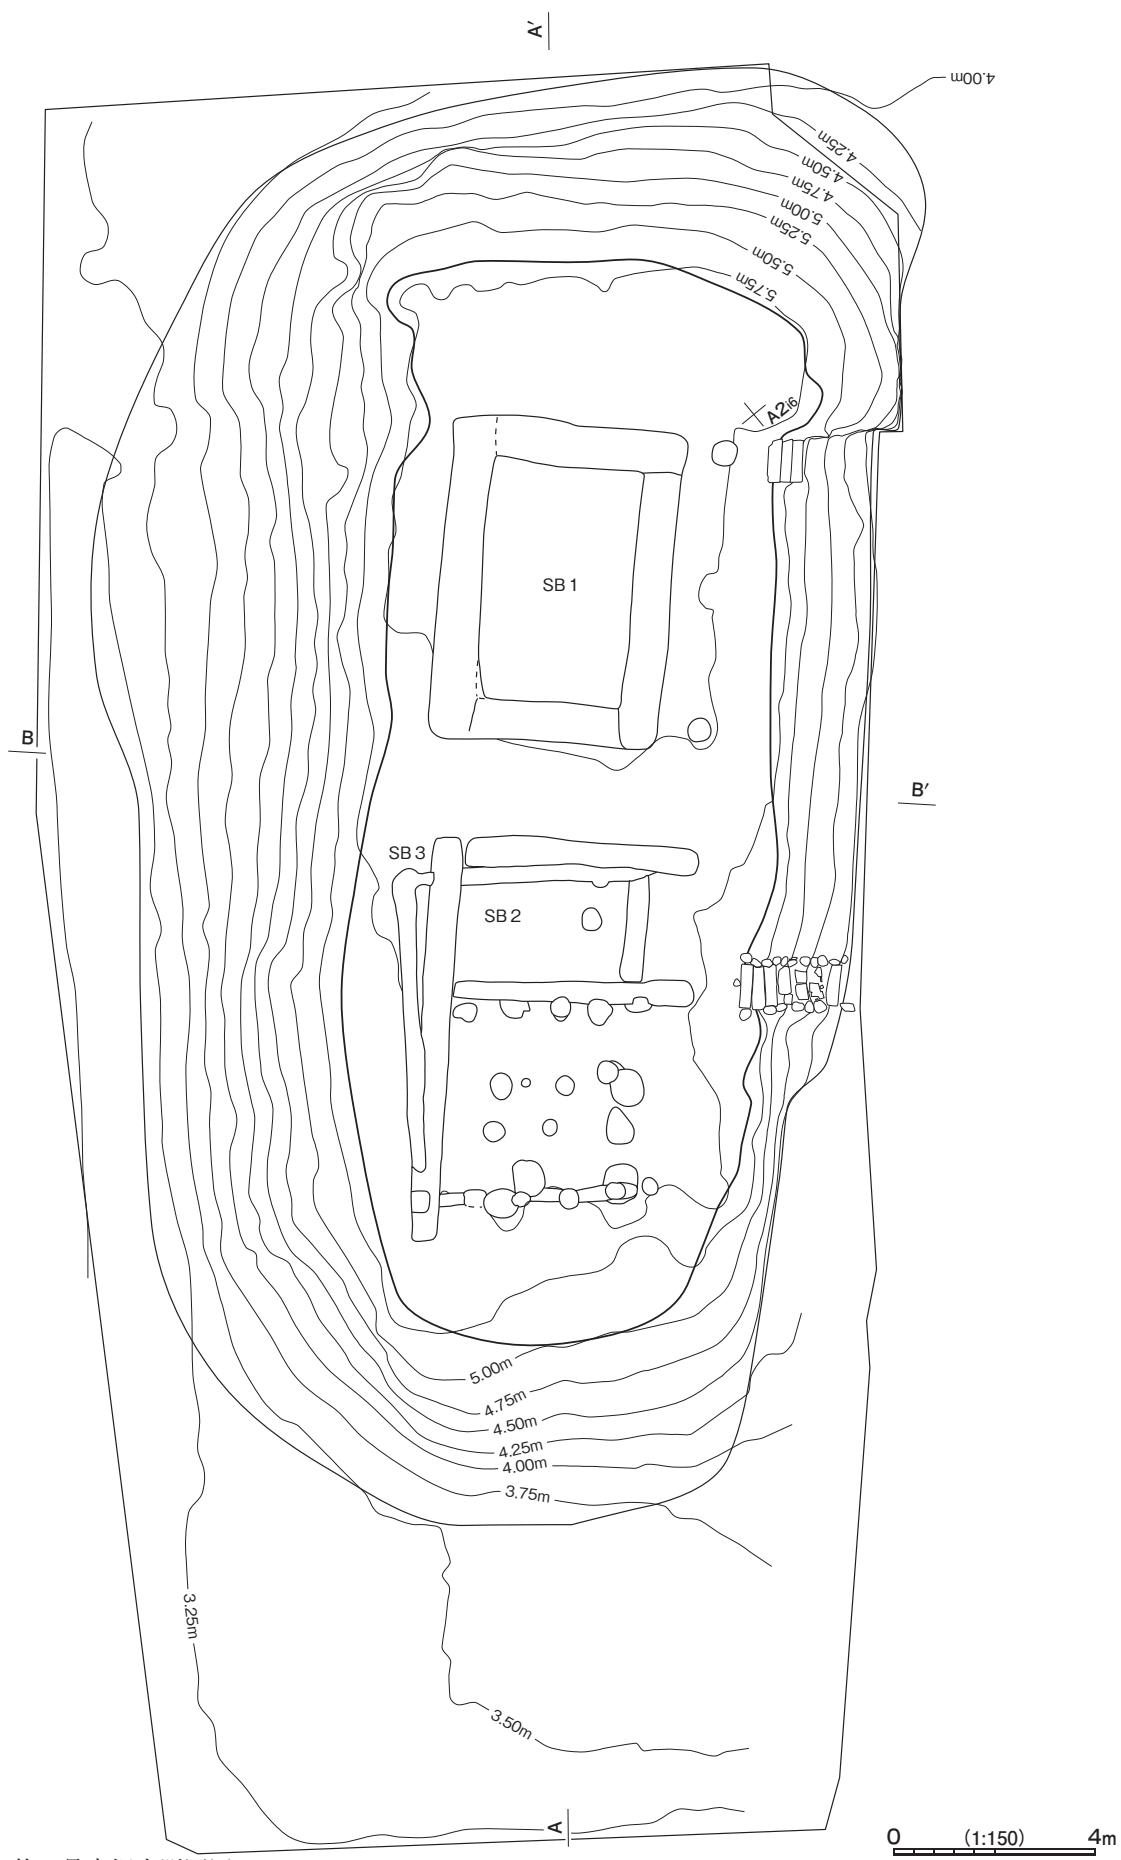
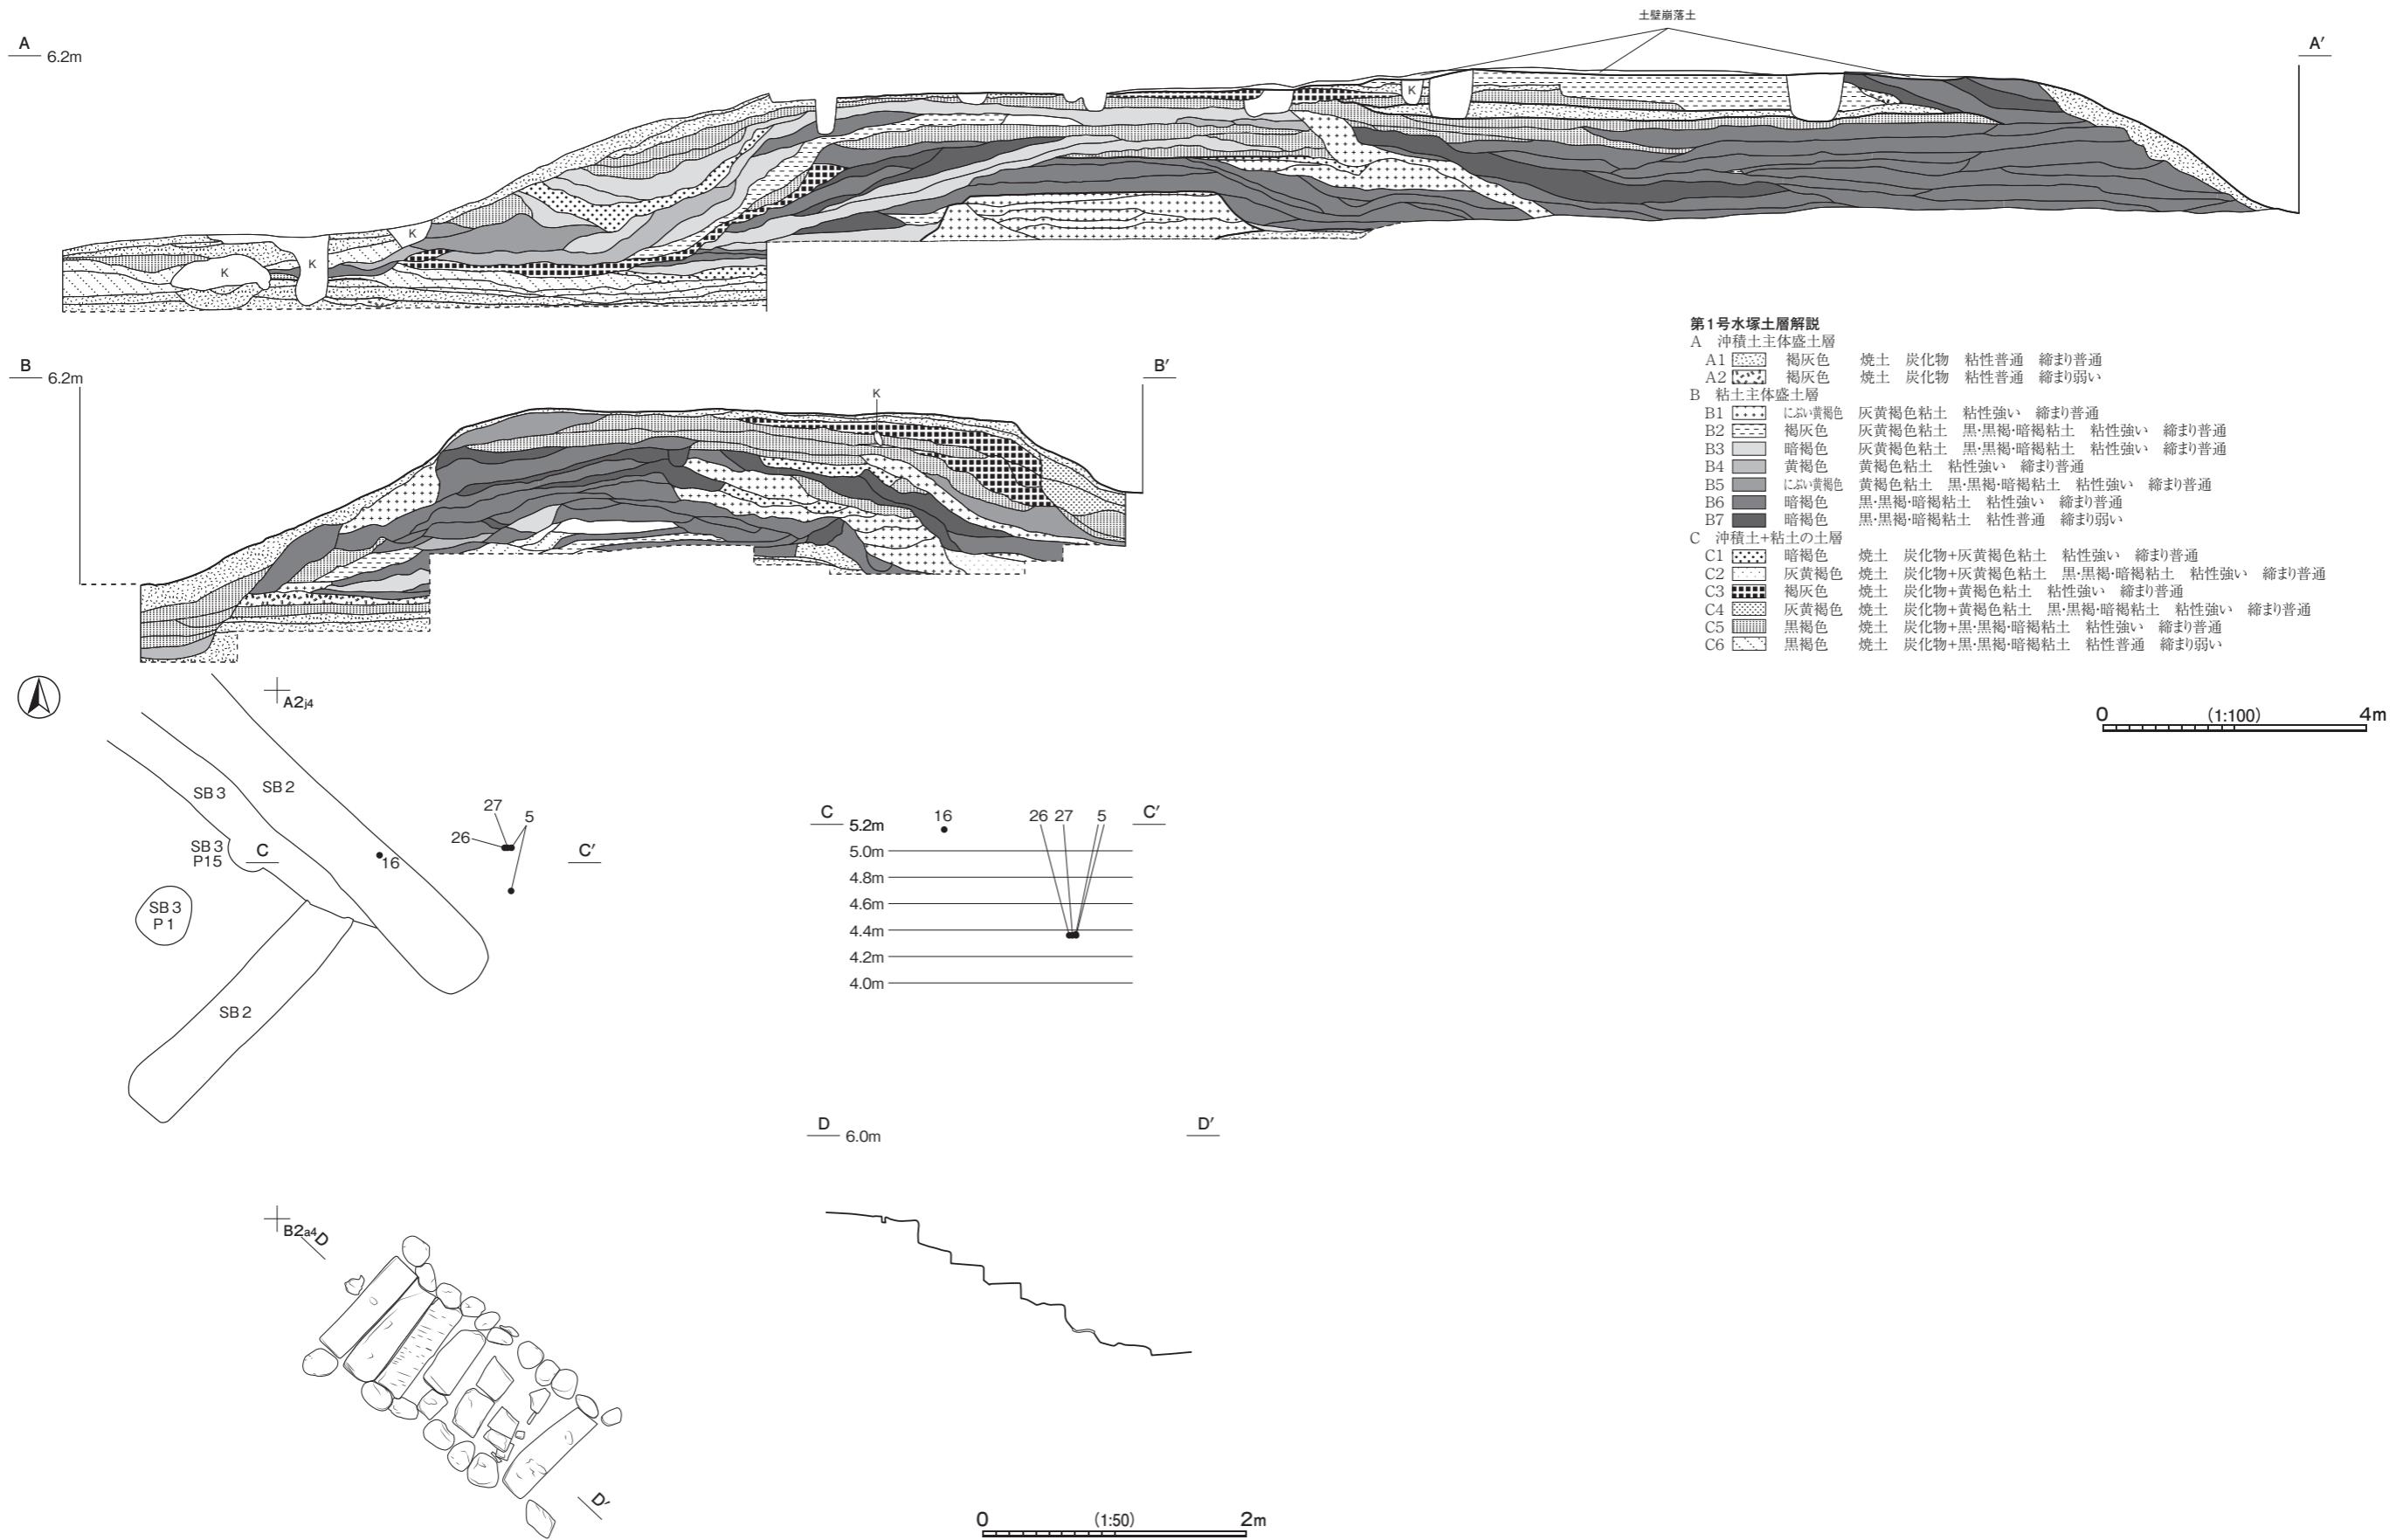
第4図 第1号水塚実測図(1)

規模と形状 塚部の平面形は長径28.6m、短径15.5mの橢円形で、長径方向はN - 40° - Eである。基底部から塚頂部までの盛土高は3.2mである。塚頂部は長軸21.5m、短軸8.3mの不整長方形で平坦である。

構築土 177層に分層できる。砂粒を含んだ褐灰色土の整地層を基部とし、黒色粘土ブロックや暗褐色粘土ブロックなどを含む沖積土を積み上げて構築している。構築土を含有物と土質からA、B、Cの3層に分けた。Aは沖積土層で、色調は褐灰色を呈し、締まり具合から2種類に細分した。Bは粘土を主体とする層で、色調は粘土色に応じてにぶい黄褐色から暗褐色に分け、粘性の質と締まり具合などから7種類に細分した。Cは沖積土と粘土が混じり合う層で、色調は粘土色に応じて灰黄褐色から黒褐色に分け、粘性の質と締まり具合から6種類に細分した。また、硬化した層を4か所確認した。中央部南側の下層部に灰黄褐色粘土主体の盛土を基壇状にして版築し、暗褐色粘土と灰黄褐色粘土を主体とした土壤を盛土して突き固めている。暗褐色粘土を北方向に拡張しながら積み上げ、基底面から高さ2mほどに版築している。斜面部は褐灰色の沖積土を盛土し、頂部は灰黄褐色粘土を中心とした粘土質の土壤を突き固めて構築している。

所見 時期は、出土した陶磁器から19世紀前半に比定できる。構築土中に焼土や炭化材、粘土が含まれていることから、水塚周辺の水田の耕作土を利用したと考えられる。東部と南部に石段が付設されていた。東部は3段、南部は7段ある。石材は段板に凝灰岩と瓦片を一部使用している。凝灰岩は第1号礎石建物跡の間知石に使われているものと類似していることから、同時期に構築されたものと推測される。塚の西側に掘り込み跡を確認しており、構堀と推測される。

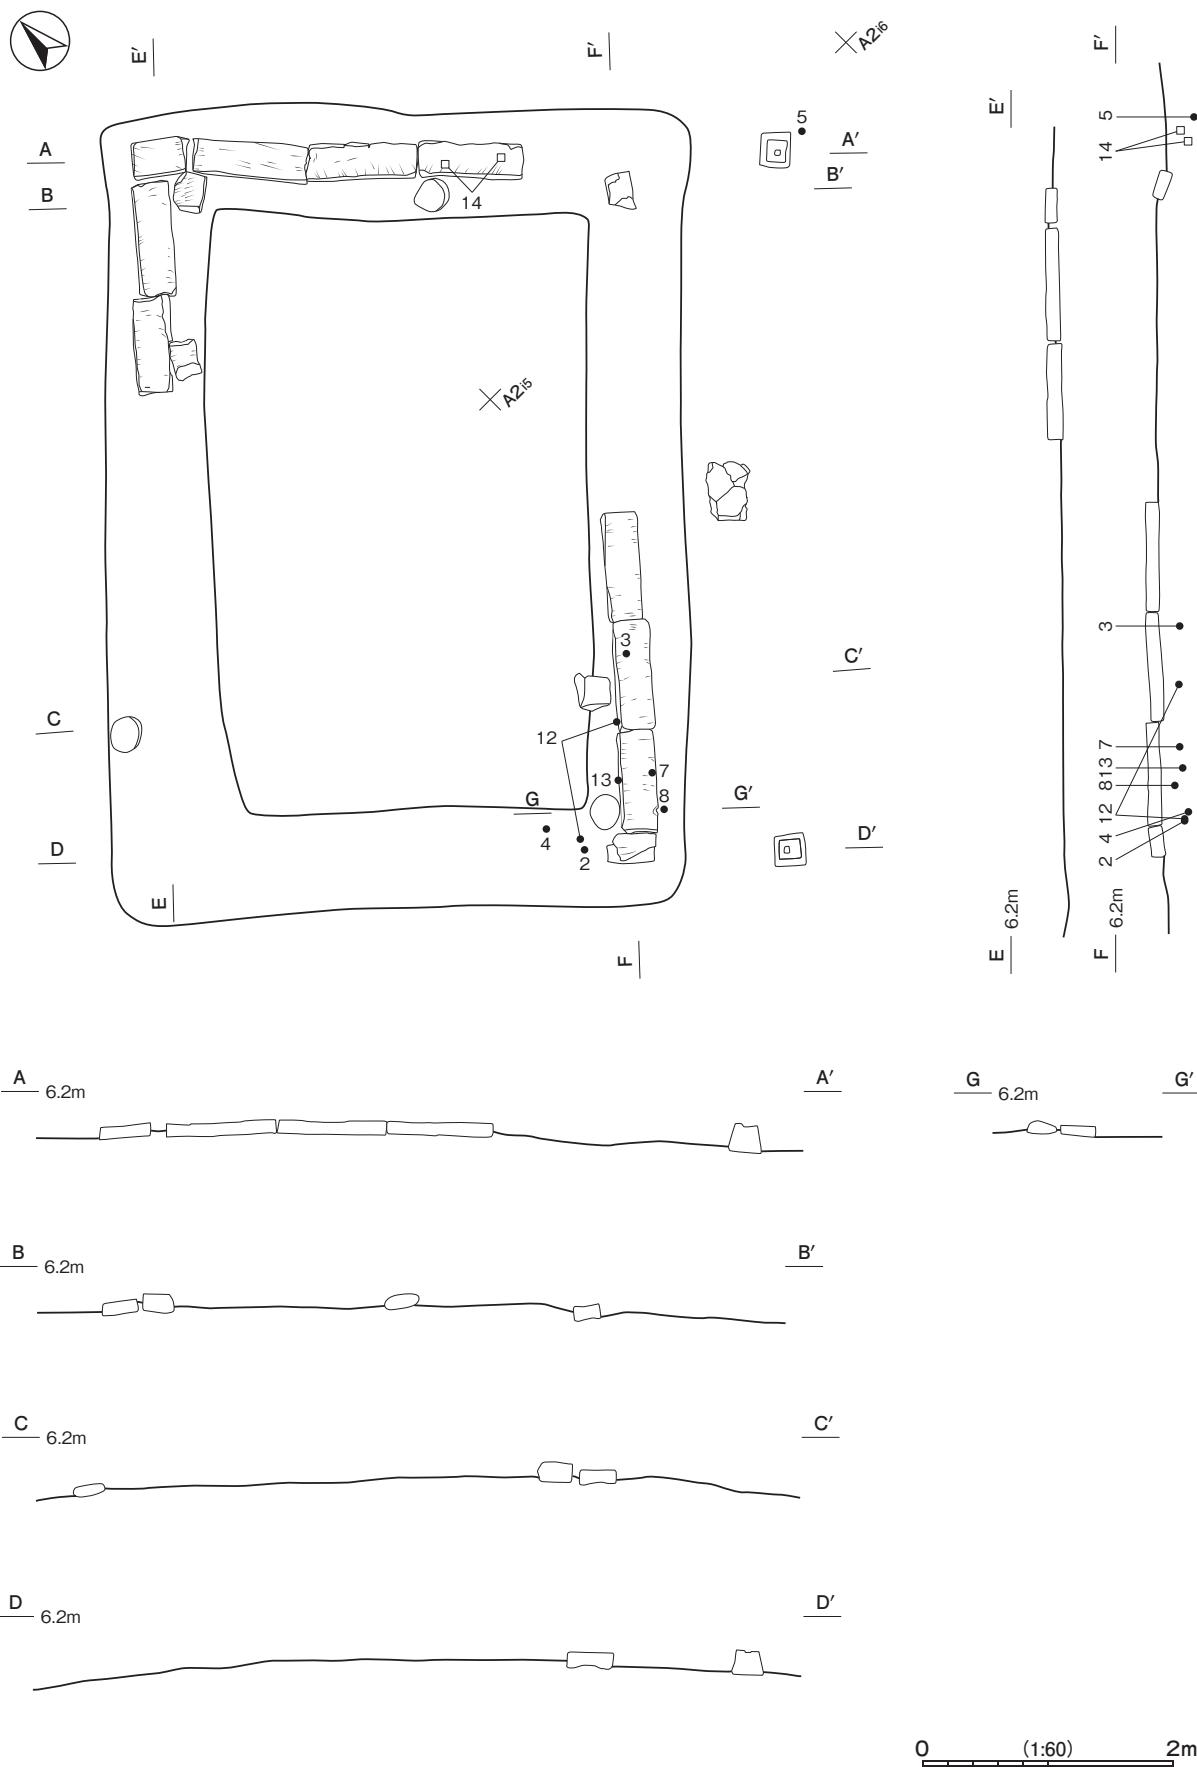
第8図 第1号礎石建物跡実測図(1)

規模と構造 身舎は土台敷きの建物跡で、東面に正面庇1間が付設されている。桁行方向はN-40°-Eの南北棟である。規模は桁行6.28m、梁行4.58mで、面積は28.76m²、平面形は長方形である。柱間寸法は桁行、梁行とも不明で、西側と東側の桁行方向と北側の梁行方向の一部に土台石とした間知石が据えられていた。西側と北側の土台石の下には円礫や割石が敷き詰められ、東側の土台石の下には、割石や瓦片、陶磁器片などが敷き詰められていた。建物中央部に大引きの束石が据えられていた。

基礎地業 6か所。建物の桁行方向と梁行方向に4か所の溝状の掘り込みを呈した布掘りを確認した。いずれも平面形は隅丸長方形で、掘方の断面は逆台形である。長さは桁行方向が長軸5.00～6.28m、短軸0.75～0.95m、梁行方向が長軸2.86～3.82m、短軸0.78～0.92mで、深さは48～75cmである。埋土は、黒褐色と暗褐色の粘質土を突き固めて貝殻を互層に充填している。第2・3層を構築した後、根石や礫、瓦片などを充填し、第1層を整地して上部に凝灰岩を使用した間知石を据えていた。建物跡東側でP1・P2を確認した。P1の

所見 建物が築造された時期は、出土遺物から 19 世紀後半に比定できる。家主への聞き取り調査から、遺構の性格は水屋で、穀物等を貯蔵していたとされる。南東コーナー部に据えられた間知石下から瓦片や陶磁器片が多量に出土していることから、建て替えられた可能性が考えられる。

磁石建物跡 3 棟を確認した。第 1 号磁石建物跡は第 1 号水塚の塚頂部北東に位置する。本文の所見で述べたように、家主への聞き取り調査から、水屋として使用され、穀物等を貯蔵していたとされる。また、第 1 号磁石建物跡の間知石下の礫敷き上部と第 2・3 号磁石建物跡の布掘り状に地業した上部がほぼ同じ高さであることから、同時期に第 1・3 号磁石建物の基礎部を地業したと考えられる。水屋として建てられた第 1 号磁石建物跡は、整地層を約 15 cm 盛土し間知石を据えていることから、瓦屋根の重量のある上屋であったことが推測できる。

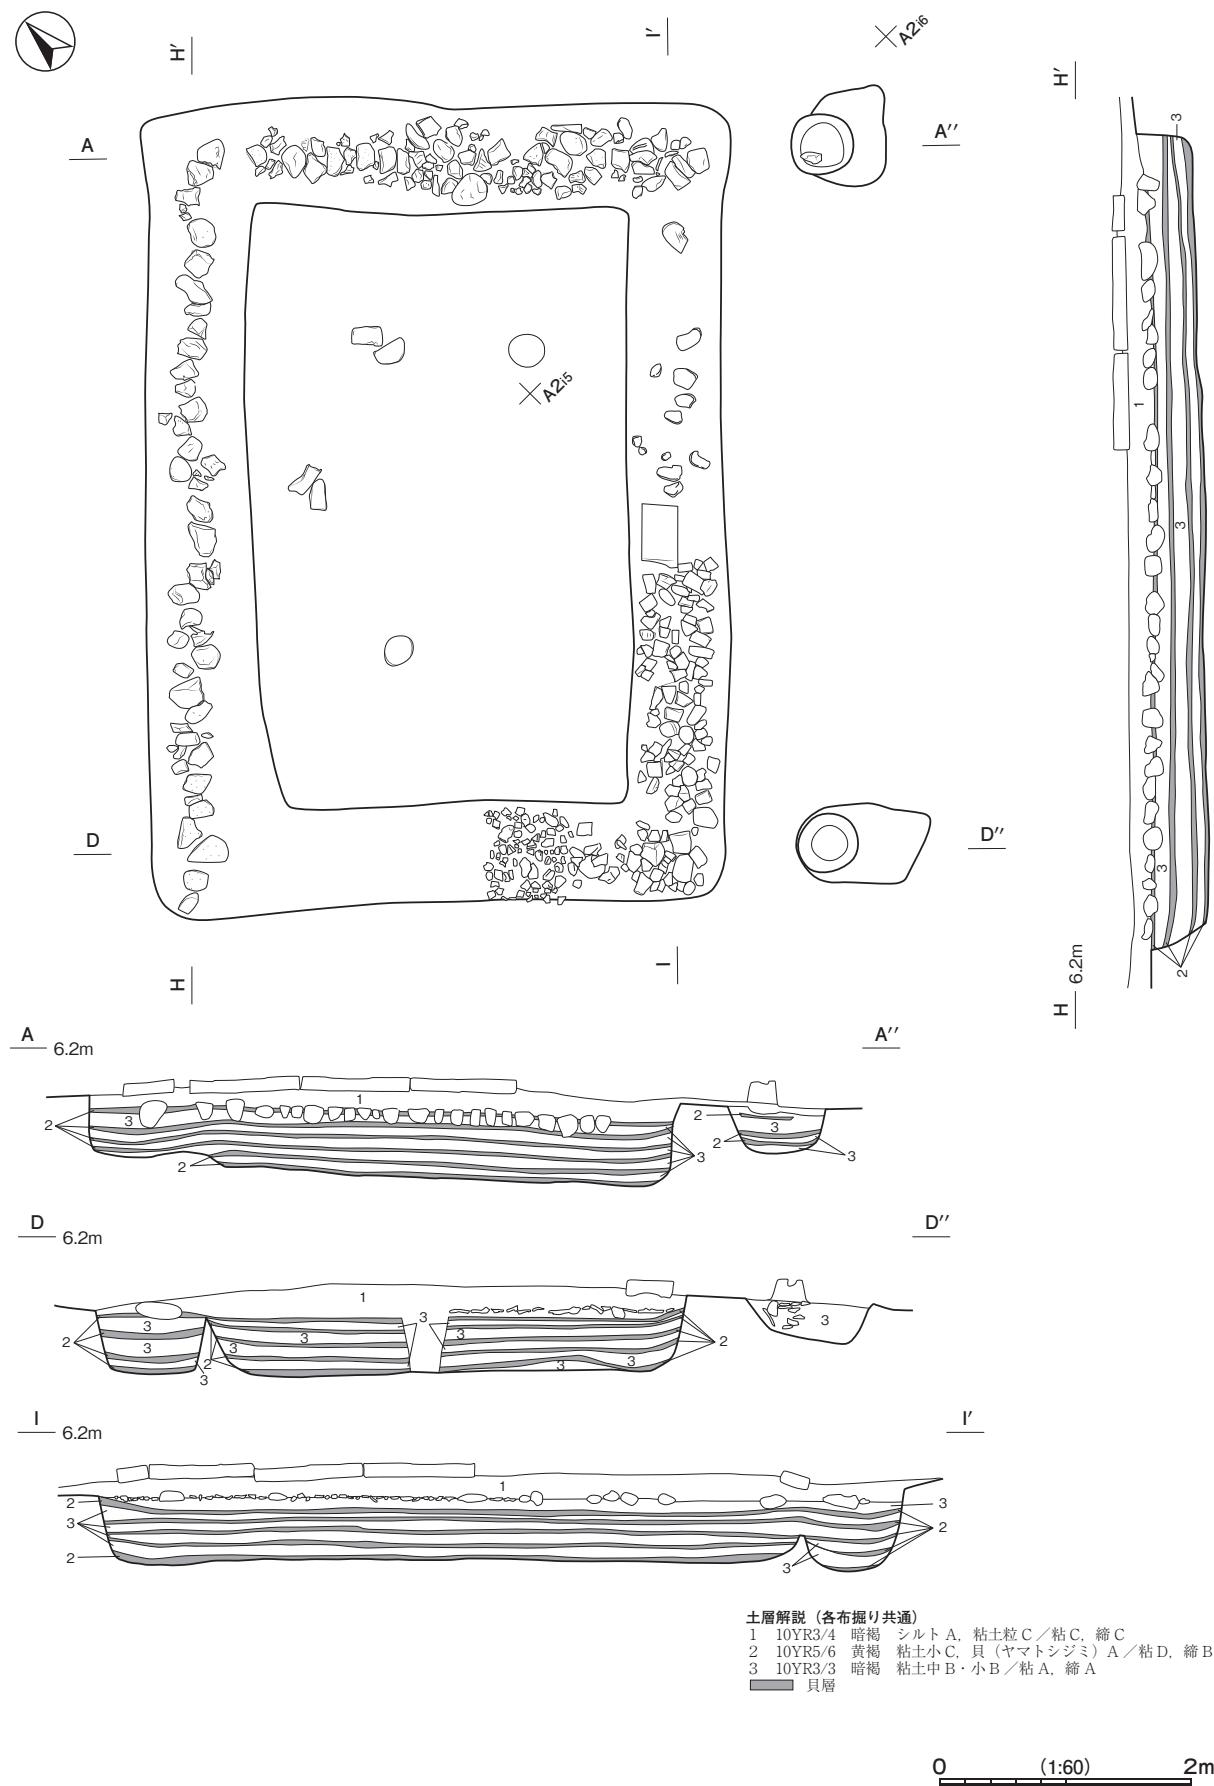
第9図 第1号礎石建物跡実測図(2)

平面形は円形で径 0.50 m, 深さ 40 cm, P 2 の平面形は橢円形で長径 0.54 m, 短径 0.48 m, 深さ 28 cm, 掘方の断面はいずれも逆台形である。P 1, P 2 ともに底面に貝殻と礫を充填している。埋土は、P 1 は貝殻と礫を互層に充填し、突き固めて積み上げた後、最上部に礎石を据えている。P 2 は根石を充填した後、最上部に礎石を据えている。

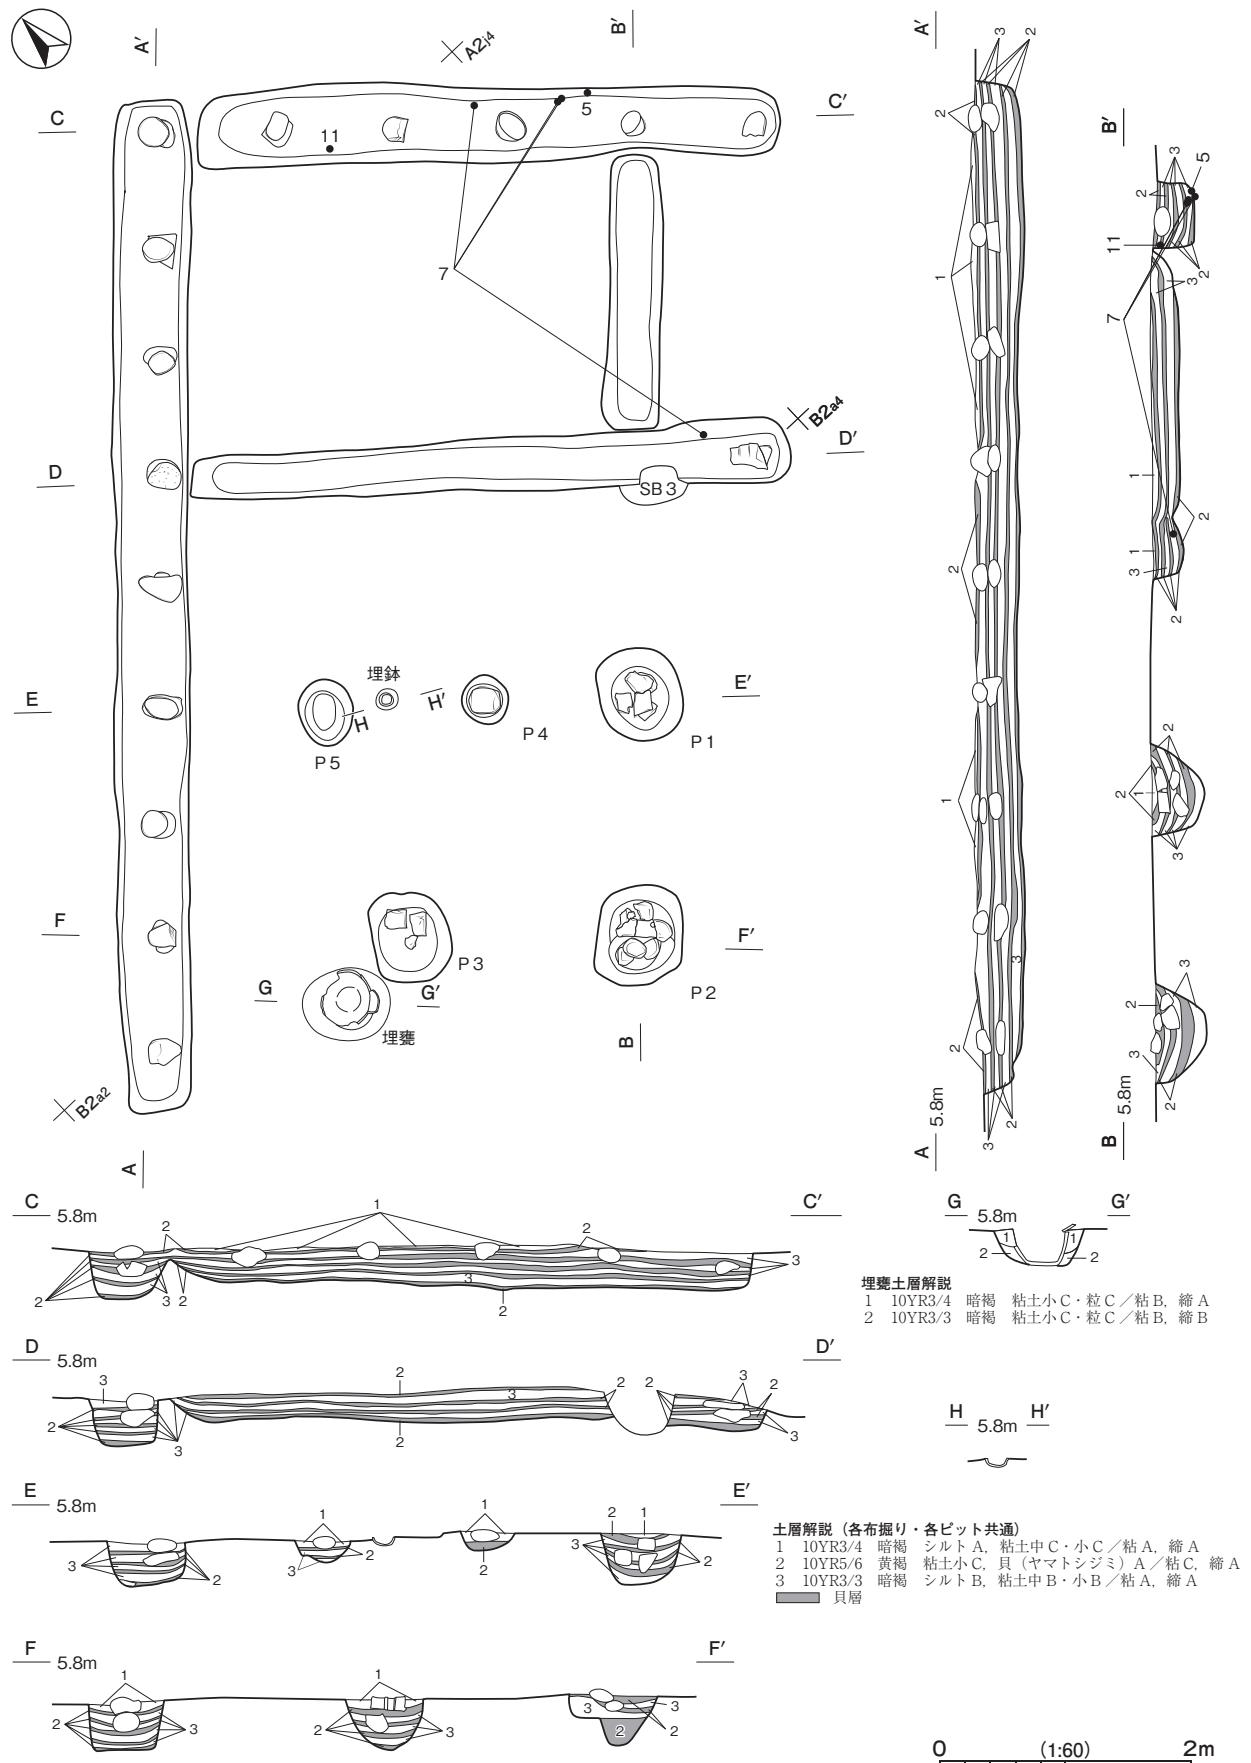
第13図 第2号礎石建物跡実測図

規模と構造 桁行3間半、梁行2間の側柱建物で、東面北側に桁行1間半、梁行半間の庇と南面西部に桁行、梁行半間ずつの2間が付設されていた。桁行方向はN-43°-Eの南北棟で、桁行は7.97m、梁行5.22mで、面積は41.60m²、平面形は長方形である。柱間寸法は、桁行が0.90m（3尺）、梁行が0.95m（3尺）を基本とし、柱筋はきれいに揃っている。

基礎地業 9か所。建物の桁行方向2か所と梁行方向2か所に布掘りした礎石列を確認した。いずれも平面形は隅丸長方形で、掘方の断面は逆台形である。桁行方向の西面は長さが長軸8.15m、短軸0.61m、深さ0.4mで、礎石は確認できず、根石にあたる扁平な石と丸石の組み合わせを等間隔に9か所確認した。東面は長さが長軸2.00m、短軸0.45m、深さ25cmで、礎石または根石は確認できなかった。梁行方向の北面は長さが長軸5.20m、短軸0.66m、深さ38cmで、礎石は確認できず、根石にあたる丸石を等間隔に5か所確認した。南面は長さ長軸5.44m、短軸0.54m、深さ28cmで、礎石は確認できず、根石にあたる扁平な石を東端で1か所確認した。埋土は、黒褐色と暗褐色の粘質土を突き固めて貝殻を互層に充填して地業している。桁行方向の西面は、第2・3層を構築しながら根石を据えている。梁行方向の北面は粘質土と貝殻を互層に構築した後、根石を据えている。中央部は東側の第2・3層を構築しながら根石を充填している。このほかに建物跡南側にP1～P5を確認した。平面形はP1～P3は隅丸長方形、P4・P5は円形または橜円形である。P1は長径78cm、短径65cm、深さ43cm、P2は長径74cm、短径70cm、深さ41cm、P3は長径74cm、短径61cm、深さ43cm、P4は長径42cm、短径38cm、深さ18cm、P5は長径55cm、短径45cm、深さ21cmである。P1～P5の掘方断面は、いずれもU字形である。埋土は、いずれも黒褐色と暗褐色の粘質土を突き固めて貝殻を互層に充填して地業している。P1～P3は、中間層を構築しながら割石を充填している。P2～P5は、最上層を整地した後に根石を据えている。第3号礎石建物跡を掘り込んでいることから、使用した根石は転用されたものと推測される。

付属施設 2か所。大甕が建物の南西部に付設されており、掘方規模は長径70cm、短径60cm、深さ30cmの橜円形である。家主への聞き込み調査から便槽甕として使用していたものである。火鉢が建物の中央部に付設されており、掘方規模は径20cm、深さ10cmの円形である。用途は不明であるが、第3号礎石建物跡に関連した付属施設の可能性も考えられる。

所見 建物が築造された時期は、出土した陶磁器から 19 世紀後半に比定できる。家主への聞き取り調査から遺構の性格は母屋である。建物北部に 4 帖ほどの土間と中央部に 8 帖の畳部屋、南部に半間の便所・押入れがあり、建物東面の北部に庇、南部に濡れ縁が付設されていたとみられる。

第 2・3 号磁石建物跡は第 1 号水塚の塚頂部南西に位置し、第 3 号磁石建物を取り壊して第 2 号磁石建物に建て替えられたと考えられる。第 2 号磁石建物跡の基礎地業に据え付けられていた根石として第 3 号磁石建物跡の根石を転用したため、第 3 号磁石建物跡では磁石や根石が確認されなかったものと推測される。第 2 号磁石建物跡は本文の所見で述べたように、家主への聞き取り調査から、母屋として使用され、敷地内にある新宅を建てる際に取り壊されている。

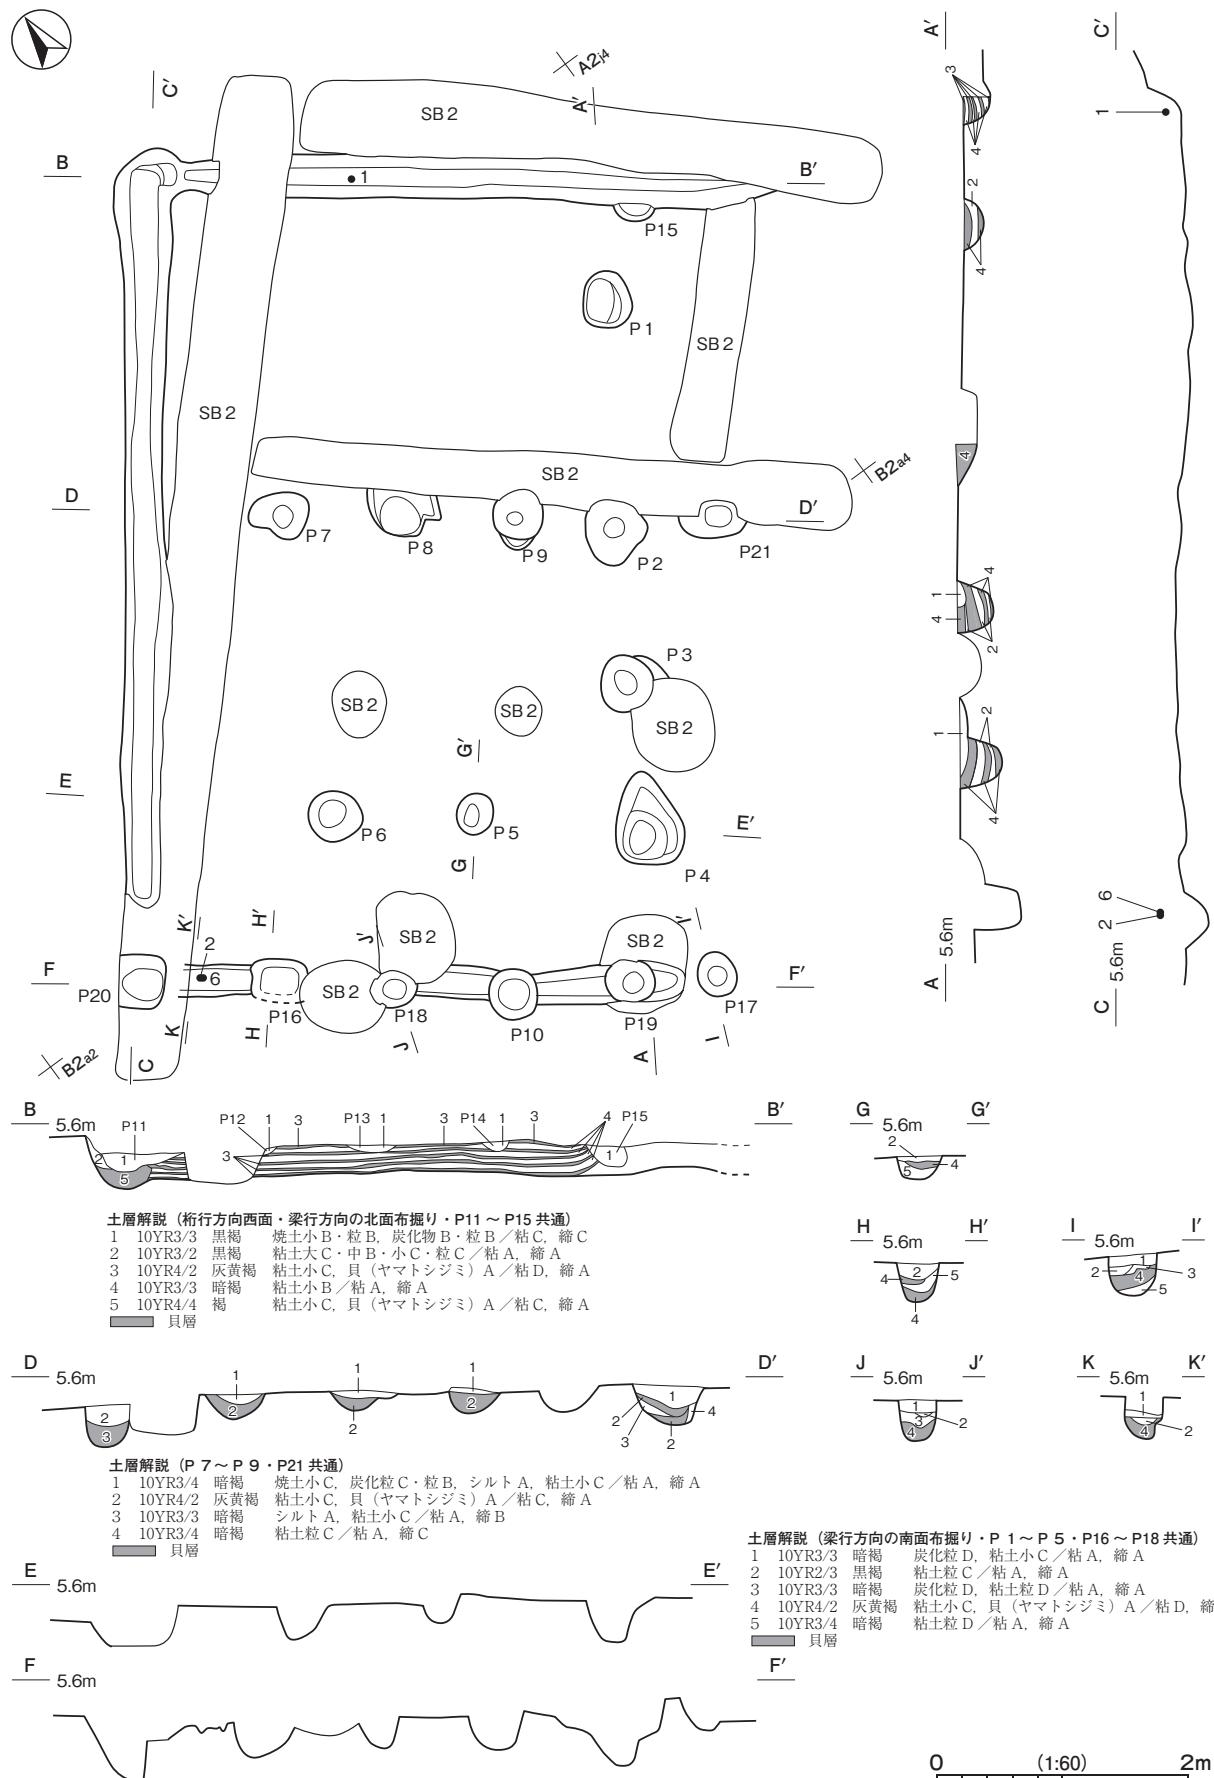
第15図 第3号礎石建物跡実測図

規模と構造 桁行 2 間半, 梁行 2 間の側柱建物で, 東面南側に桁行 1 間半, 梁行半間の庇が付設されていた。桁行方向は N - 37° - E の南北棟で, 桁行は 6.82 m, 梁行 4.98 m で, 面積は 33.96 m², 平面形は長方形である。柱間寸法は桁行が 1.20m (4 尺), 梁行が 0.90m (3 尺) を基本とし, 柱筋は P 1 ~ P 3 がやや西側に寄っているものの, それ以外は概ね揃っている。

基礎地業 24か所。建物の桁行方向と梁行方向に布掘りした礎石列3か所を確認した。いずれも平面形は隅丸長方形で、掘方の断面は逆台形である。桁行方向の長さは長軸6.02m、短軸0.25～0.45m、深さ0.20～0.28mで、礎石は確認できなかった。梁行方向の北面は第2号礎石建物に掘り込まれ、確認できた長さは長軸4.48m、短軸0.34m、深さ20～28cmで、礎石は確認できず、据付穴P11～P15を確認した。南面の長さは長軸4.58m、短軸0.23～0.32m、深さ16cmで、礎石は確認できず、据付穴P10・P16・P18～P20を確認した。このほかに建物跡北東部にP1、中央部にP2・P3・P7～P9・P21、南部にP4～P6、南東部にP17を確認した。平面形はP1・P4・P5・P7・P9・P18・P19・P21が橢円形、P2・P3・P6・P10・P17が円形、P20が隅丸方形である。P8は北側の一部が第2号竪穴建物に掘り込まれているが、不整橢円形と推測される。P15は円形と推測される。P11～P14は不明である。P1～P21は深さ10～45cmで、掘方の断面はいずれもU字形である。埋土は、P1～P11・P16～P18・P21は黒褐色と暗褐色の粘質土を突き固めて貝殻を互層に充填して地業している。P12～P15は単一層である。P11～P15の最上層は根石が据えられていたものと推測される。P19・P20は不明である。

所見 建物が築造された時期は、出土した陶磁器から19世紀前半に比定できる。遺構の性格は不明であるが、第2号礎石建物跡と重複することから母屋であると推測される。礎石は確認できなかったが、第2号礎石建物跡との関係から当遺構の礎石が転用されたものと考えられる。また、第1号水塚から出土した磁器と類似品が出土していることから、同時期に構築されたものと推測される。

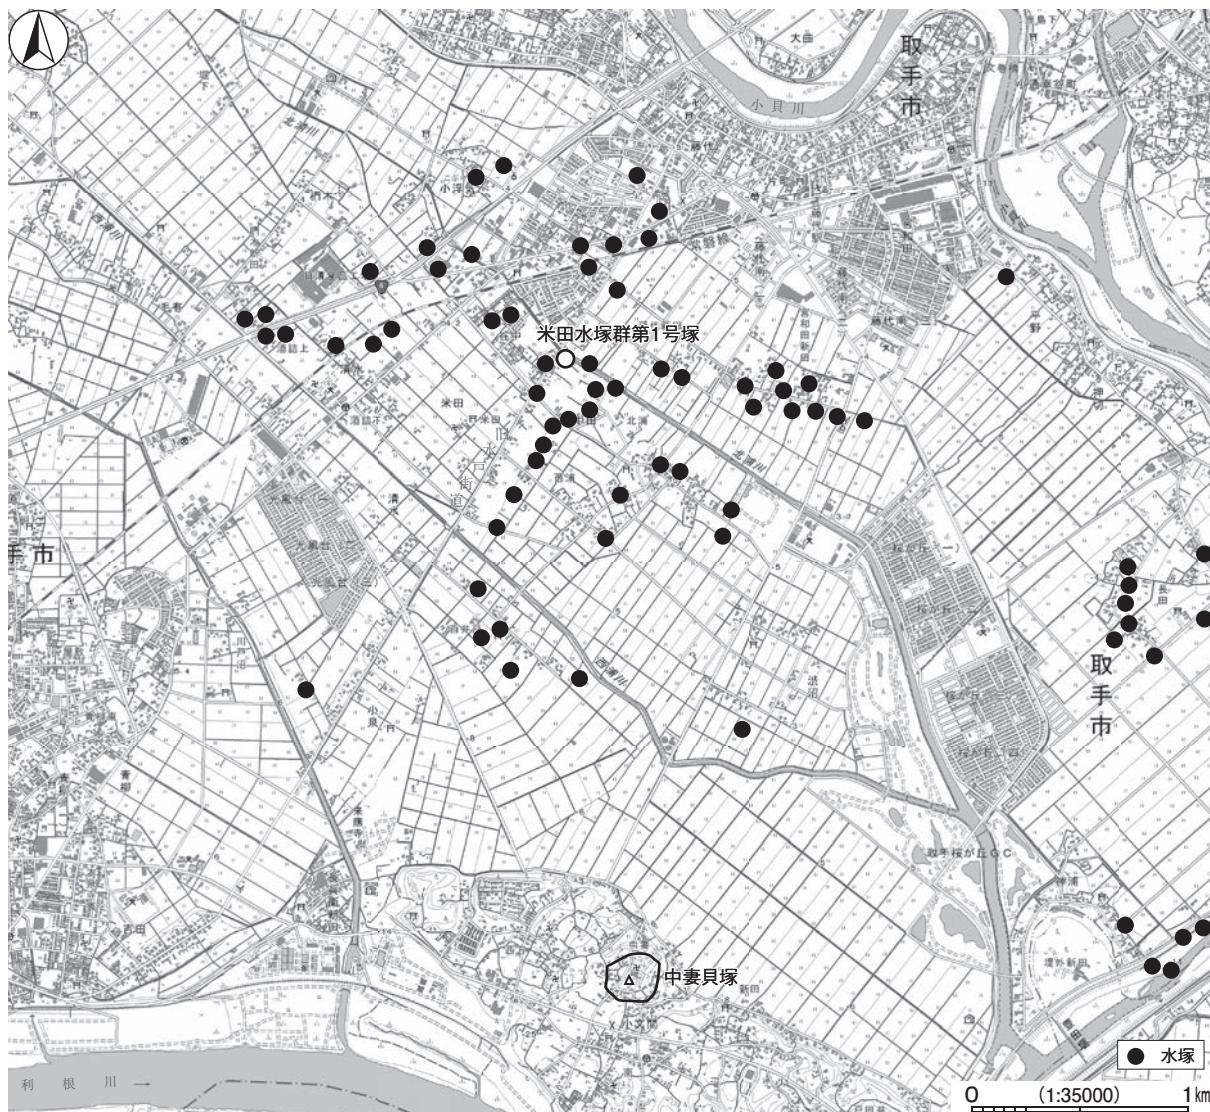
第19図 取手市東部水塚分布図（藤代町史 民家編「藤代町民家・水塚分布図」改編）

米田水塚群は第 1～3 号塚が確認されている。第 1 号塚は調査開始時には塚のみ現存していたが、平成 29 年までは水屋が遺存しており、塚の周囲には生垣が植えられていた。第 2 号塚は塚のみが遺存し、第 3 号塚は水屋が現存している。茨城県遺跡地図³⁾に登録されている取手市域の水塚は、当水塚群 3 基のみであるが、第 19 図を見ると、利根川と小貝川に挟まれた地域に数か所にまとまって分布していることがわかる。昭和 61 年に水塚の分布調査が行われ、当水塚群が位置する六郷地区は 46 基の水塚が確認されている⁴⁾。当地区は、昔から小貝川の氾濫による水害に遭っていた地域である。その氾濫原を利用して水田地帯となり、室町時代末期から江戸時代初期にかけて定住集落が形成されるようになった。前期になると取手宿と藤代宿を結ぶ旧水戸街道が整備され、現在に至る集落が形成された。水塚の分布は、旧街道が整備された当時の村域に集中しており、周間に高い土地がなかったため、水害対策として土盛りして水塚を築いたとされる⁵⁾。近年では、宅地造成や土地改良整備、さらに水害対策事業の推進により浸水被害が減少したこと、水塚の数は減少傾向にある。

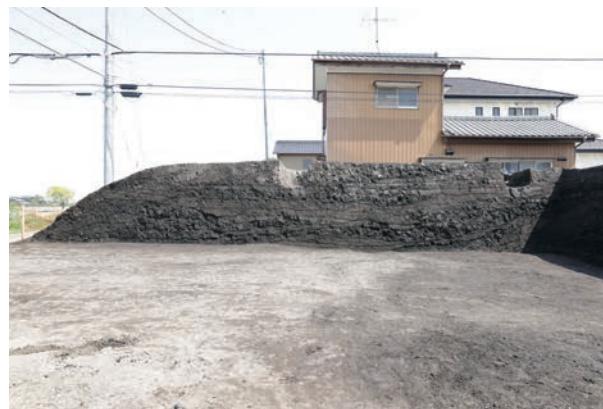
第1号水塚 土層断面（1）

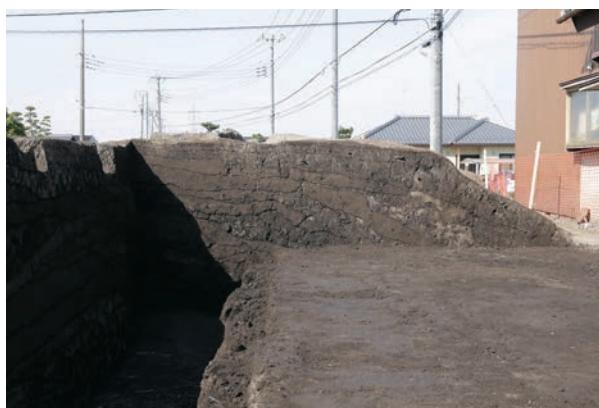
第1号水塚 土層断面（2）

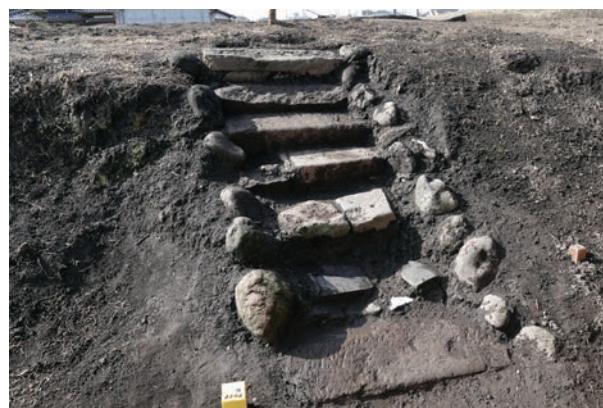
第1号水塚 石段

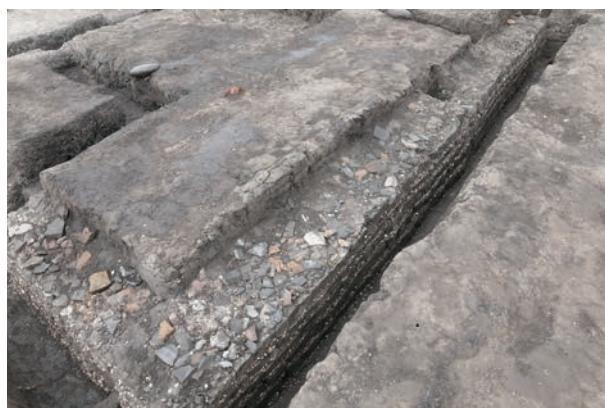
第1号礎石建物跡 土層断面

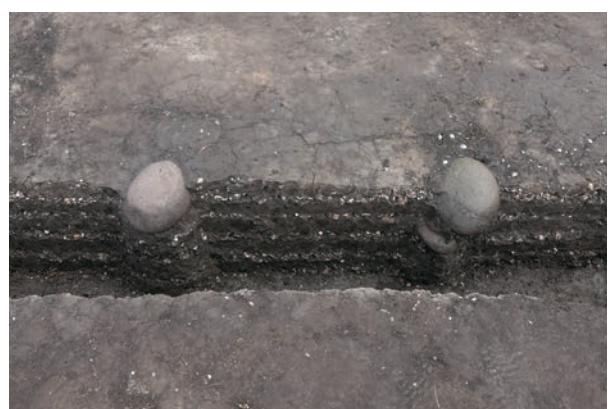
第2号礎石建物跡 土層断面
