さ い き じょう か まち い せき  
佐伯城下町遺跡

けい ろ かん あと  
警露館跡

平成22年度佐伯市歴史資料館建設に伴う埋蔵文化財発掘調査

大分県  
佐伯市教育委員会

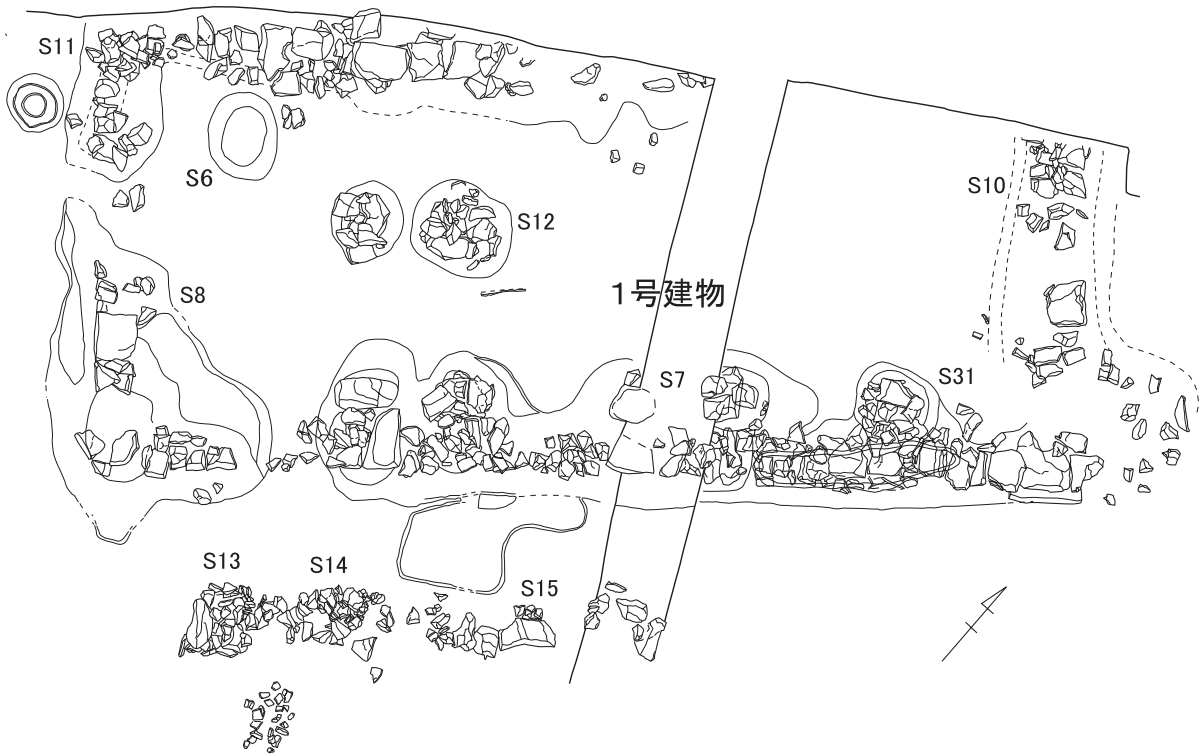
第7图 1号建物礎石平面图 (S=1/80)

### 1号建物（第7図・第8図）

調査区の北西で検出したもので、北西の一部は調査区の外側に続いている。現代の整地層除去後に第Ⅱ層上面で礎石と根石S7～S12を検出した。建物の南東で検出したS13～S15も検出面と軸を同じくしており、一体の遺構と判断して掲載する。長軸は布基礎状に礫を連続して設置し、南東側はその内側にも礎石が並んでいる。連続して設置された礫は建物の外側を向いて面を揃えている。掘方は明瞭なものではなく検出は困難であったが、おおよそ建物の外周に沿った浅い布堀状のものである。

まず、1号建物の基礎からは近世末頃から幕末・明治頃の遺物が出土している。このことから、建築時期は明治前半頃と判断した。そこで、前節で検討したなかで最も近い時期の大正期の警露館模式図を重ねてみると、離れbが位置・規模ともに一致することが判明した。(第25図) 嚴重な地業が施されていた建物の南側は下屋庇が一回り大きく伸びており、こうした上屋構造の違いを反映させたものであろうか。

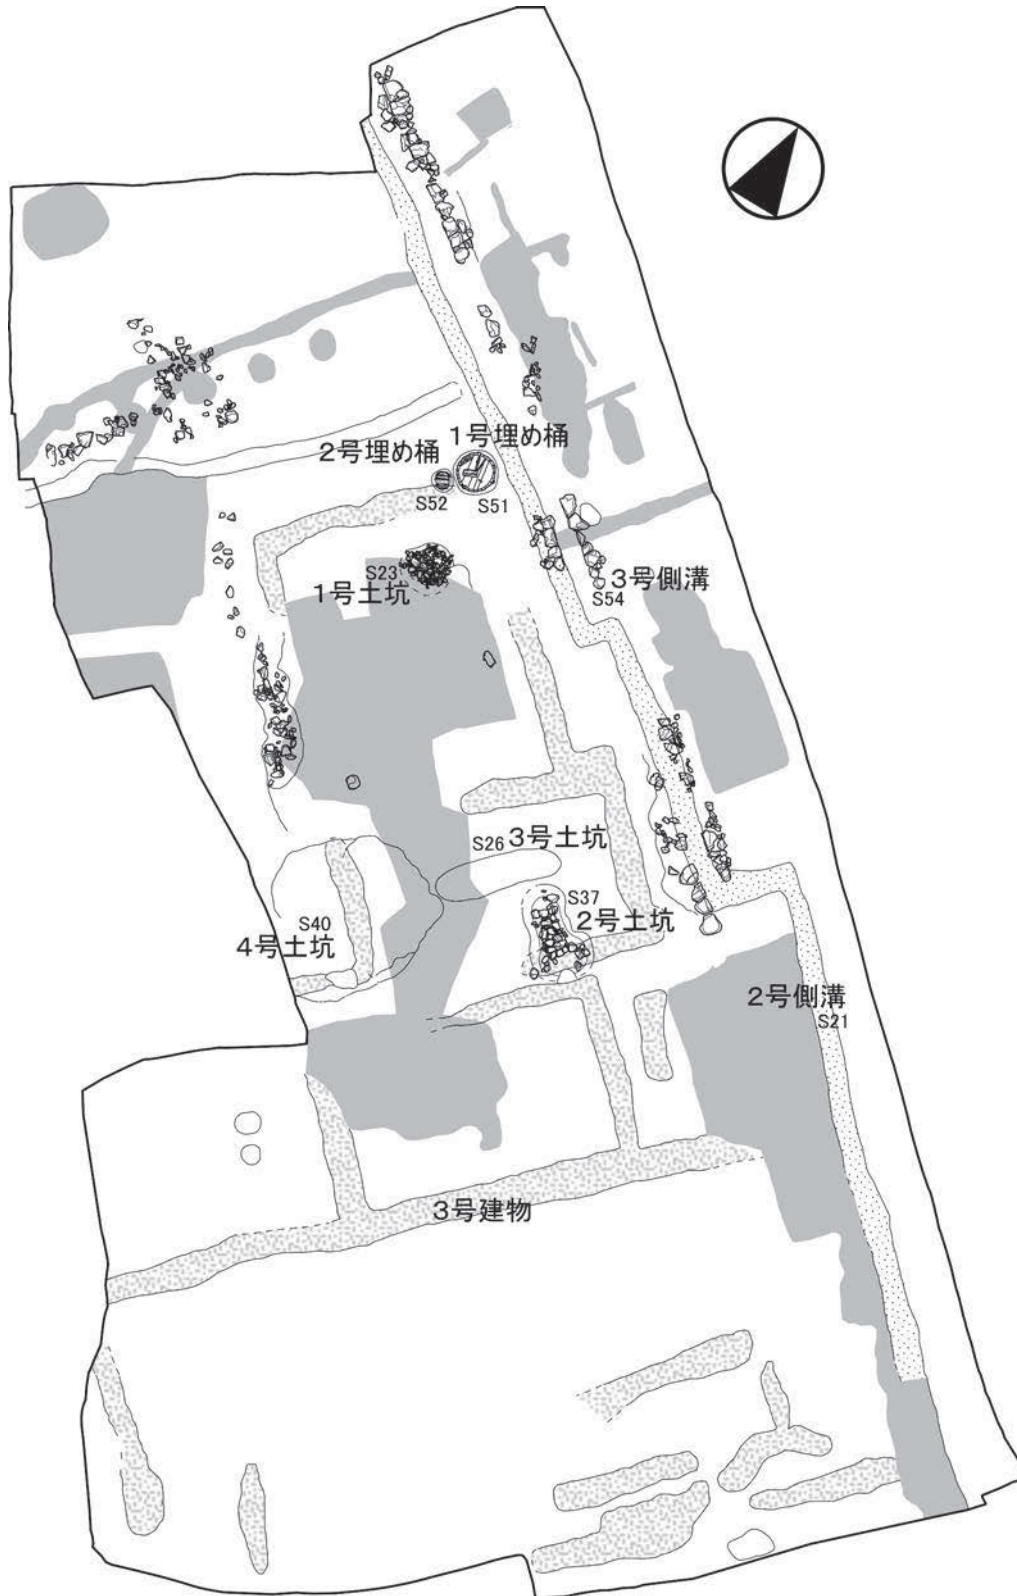
第13図 B区検出遺構配置図 (S=1/200)

#### 3号建物 (第13図)

Ⅱ層上面で検出し、B区の大半に基礎が広がる。幅80cmほどの溝に礫を充填し、埋土は非常に硬く締まっている。検出面である近代整地層は黄褐色を呈し、B区のほぼ全面に広がり、3号建物のための整地であろうと考えられる。層中の遺物は近世から近代の遺物がわずかに出土し、後述する3号建物と2号側溝を除けば現代の攪乱しか検出しなかったため、かなり現代に近い時期の遺構であると判断した。そのため、記録は遺構の輪郭を記録するに留めた。

#### 2号側溝 (第13図)

前述の3号建物と同様に、B区の大半に広がるⅡ層中に設けられている石組側溝である。A

区の1号側溝とも連結し、クランク状に曲がりつつ南東の国道側に排水する。南東側は現代の側溝が重複して設置されたため、石列の一部を失っている。その他は概ね石列の残りは良好である。一部にはコンクリート片が使用されていたり土管と連結されていたり、改修を受けながら使用されていたと思われるが、発掘調査時には側溝内には泥がたまり、ほとんど機能していなかった。側溝内からは近代から現代までの陶磁器・ガラス瓶等が出土した。先述の3号建物と同様の検出状況から、近代末頃の遺構と判断し、輪郭のみ記録した。

II層は出土遺物から近代の整地に伴うものであり、3号建物の建築と2号側溝の設置のための大規模な整地層だと考えられる。3号建物は近代から現代にかけての建築物であり、第2節の写真資料の中では、昭和16年に建てられた佐伯市庁舎であると思われる。庁舎は昭和39年まで使用された後に解体されており、3号建物の解体に伴うと思われる廃棄

土坑に現代遺物が大量に含まれることとも矛盾はない。2号側溝は3号建物の壁形状に沿うように曲がっていることから、3号建物と同時期に設けられた可能性が高い。

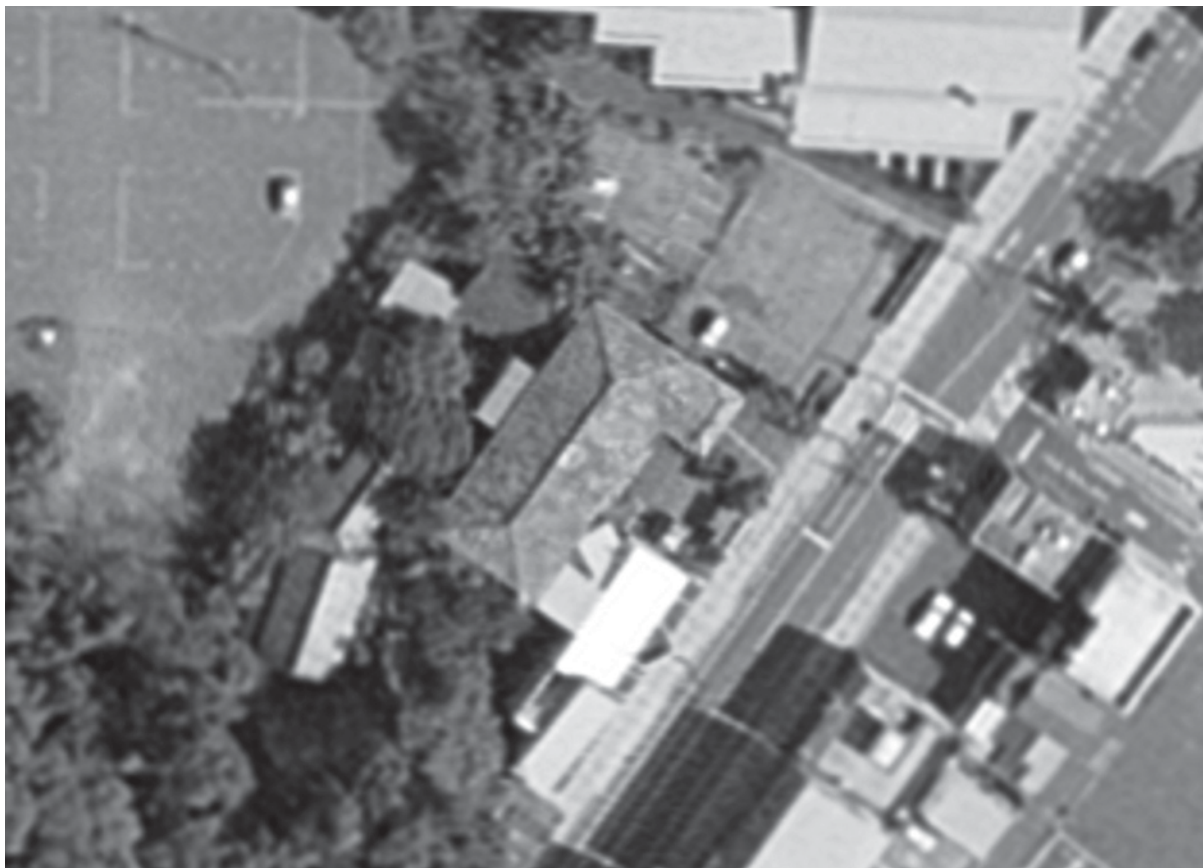
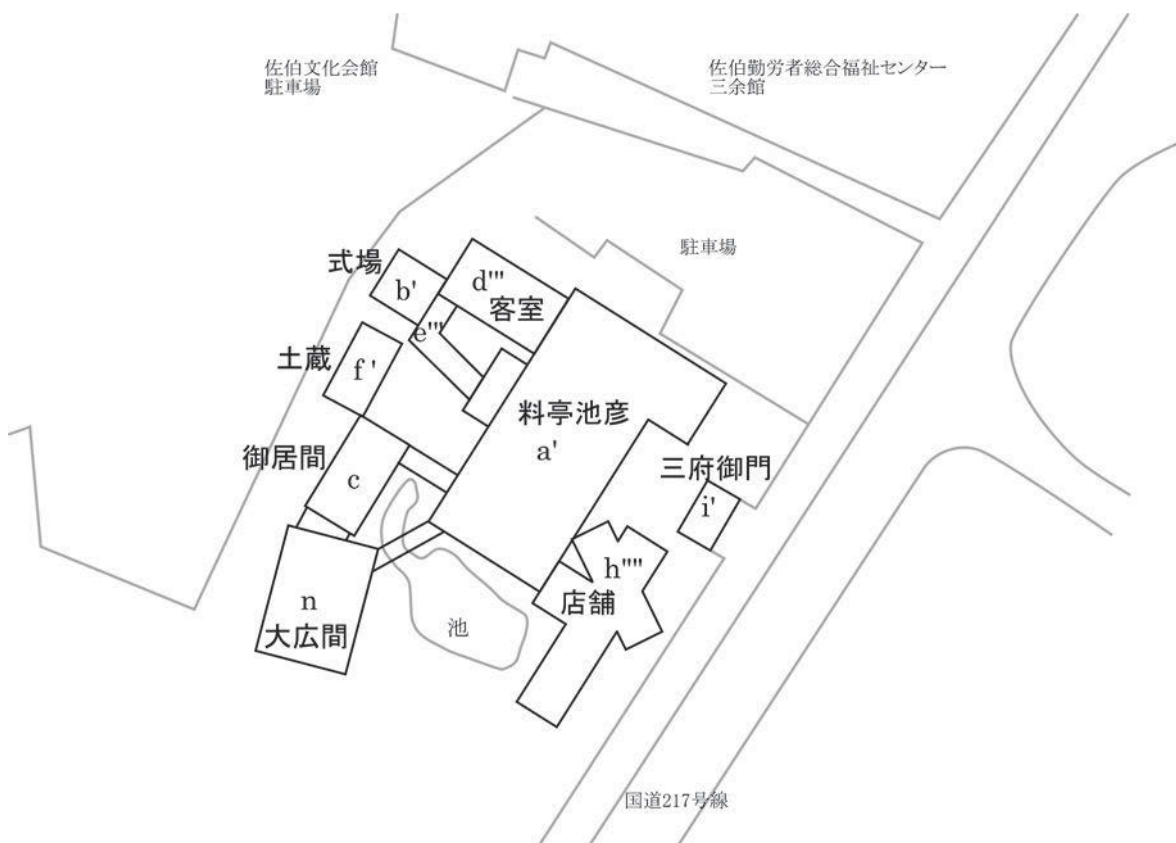
資料7 平成20年（2008）空中写真及び警露館跡模式図

### 平成20年（2008）空中写真（資料7）

昭和50年の大規模改築後の状況である。模式図は平成21年度の解体工事時の間取り図から作成した。主屋は屋根こそ瓦屋根だが鉄骨造の現代建築a'に建て変わり、間取りも現代的なものになっている。bも小規模な式場b'となり、これに伴いd''・e''も改築されていると考えられる。またh''は店舗h'''となる。さらに、写真では判断つかないが、この頃に土蔵fを立て替えたことが判明している。当初から位置が変わっていなかった三府御門iも、南東に面している国道の拡幅によって少し敷地の内側に移築された。

残っていた旧佐伯市庁舎j''も完全に撤去され、B区は全体が駐車場となっている。

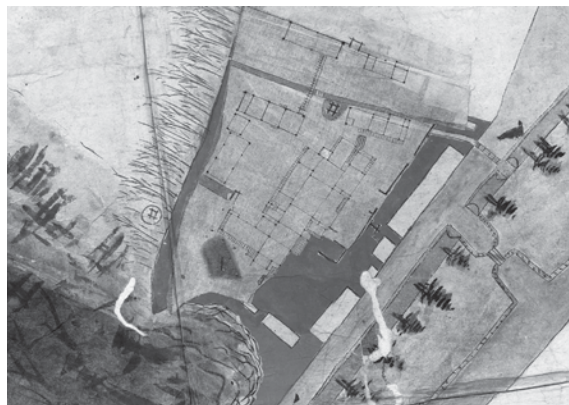
資料8 文政9年(1826)御城下分見明細図絵

19世紀前半頃のB区は三府役所に付随する御代官所と御郡代所にあたり、検出した遺構はこれらの施設に関連したものと考えられる。具体的な上屋の推定は難しいが、文政9年の絵図には一直線の側溝と思われるものが描かれ、井戸と一体となっている(資料8)。この側溝が検出した3号側溝と同一のものであることも考えられる。
