伝仙幢寺跡発掘調査報告

—津市芸濃町—

2022（令和4）年3月

三重県埋蔵文化財センター

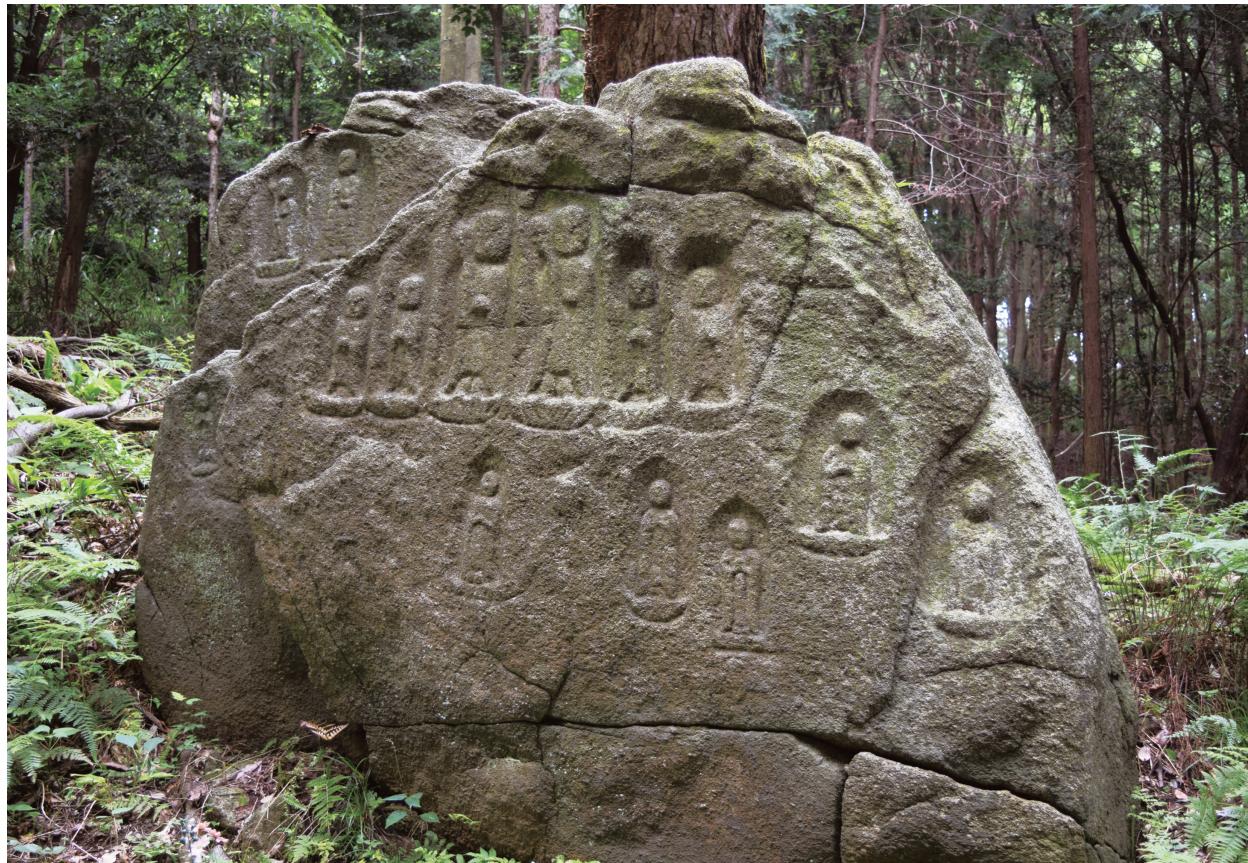
写真1 千度坊の十五体地蔵

今回調査した伝仙幢寺跡は長野氏の一族菩提寺として雲林院氏との関係が深いとされる⁸⁾。雲林院入道に宛てられた『北畠天祐書状』の中にも仙幢寺の記述がみられ、16世紀前半までは存続していたことが読み取れる⁹⁾。また、今回の調査地点の付近には石造仏が複数体確認できる。いずれも仙幢寺の参道と考えられる山道沿いに位置しており、特に「千度坊の十五体地蔵」は高さ3.2m、幅3.3mを測る自然石に15体の地蔵尊が彫り込まれている（写真1）。

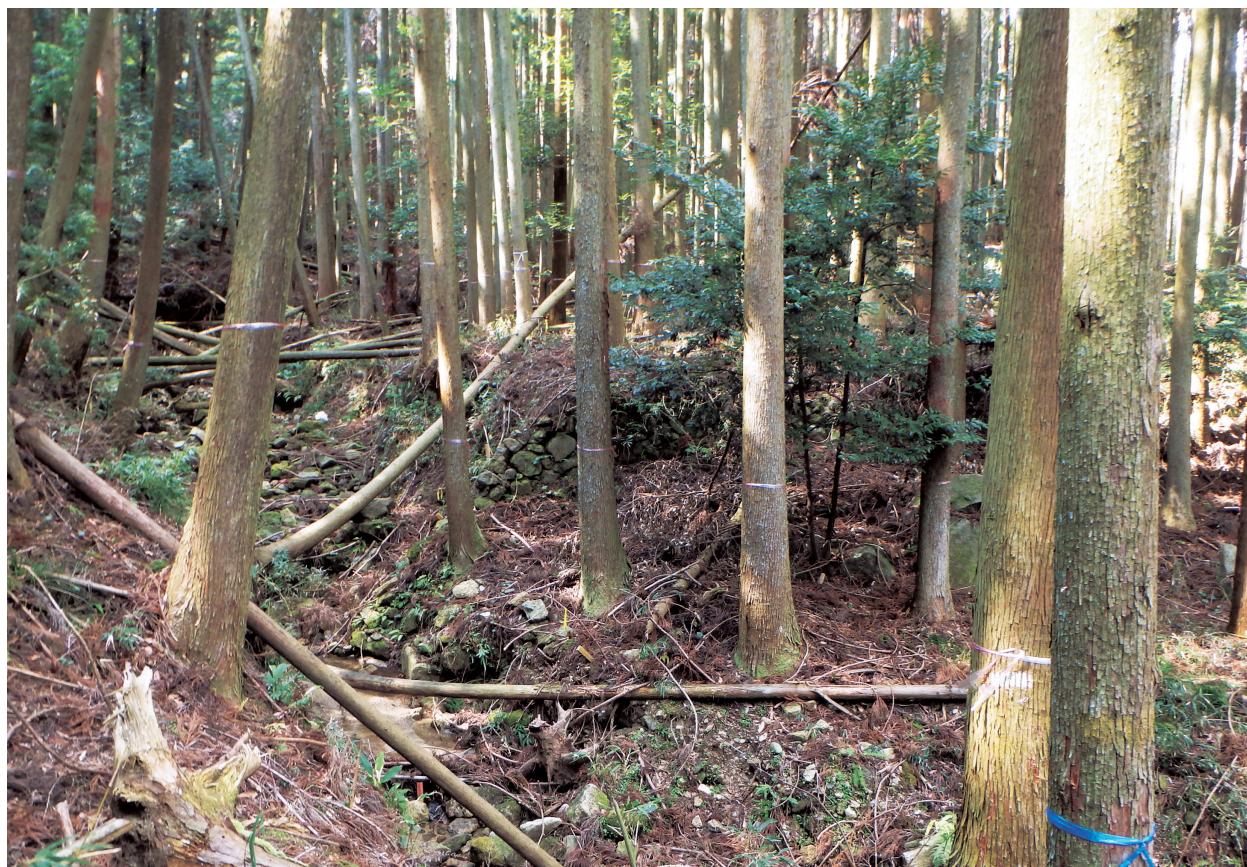
石積の調査前状況（東から）

本遺跡は安濃川右岸の丘陵裾部に位置し、標高は120m前後である。遺跡内の標高は丘陵側にいくにつれて上昇し、調査地点周辺には石積が斜面に沿つて幾重にも巡らされている（写真図版1）。現況としては山林となっているが、石積に伴う平坦面が棚状に広がっており、寺院あるいは耕作に起因する地形の改変が確認できる。

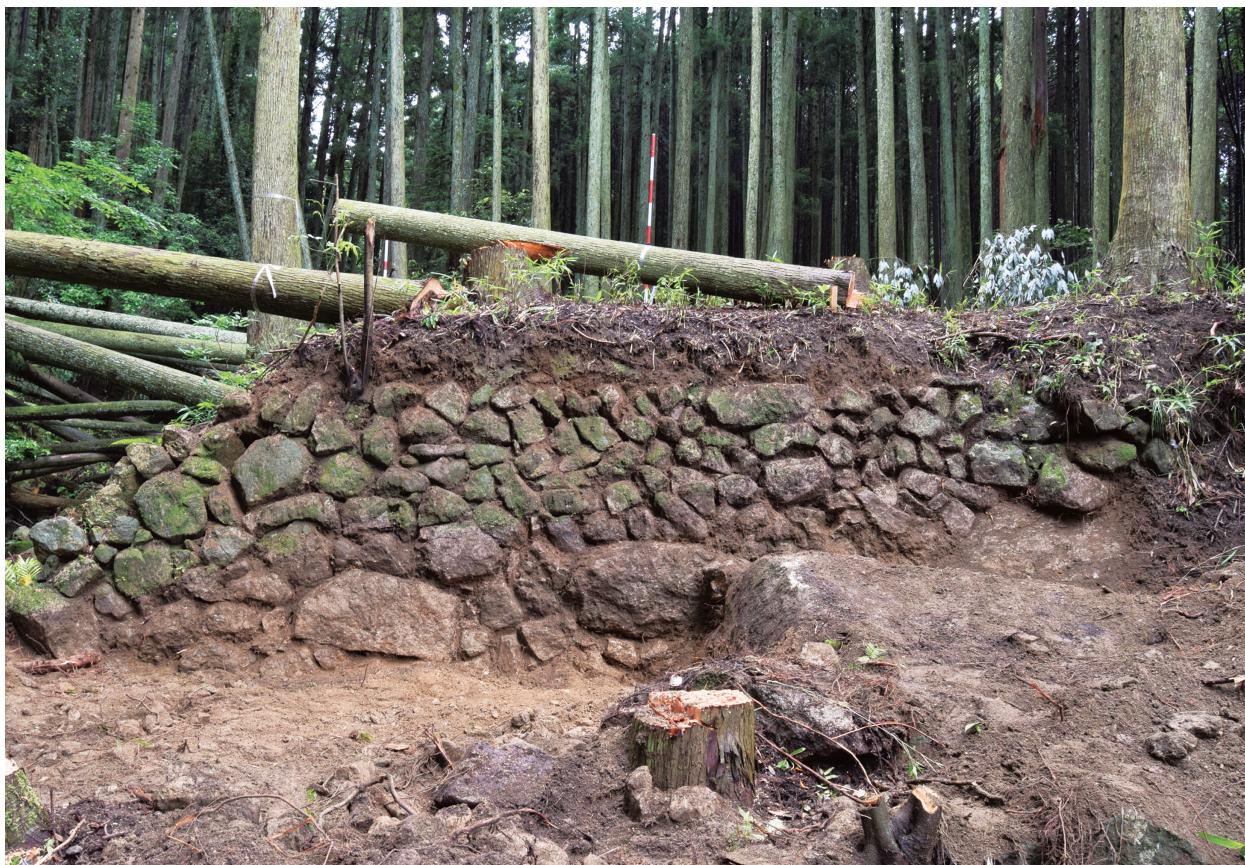
石積検出状況（東から）

今回の工事立会では石積の調査を中心におこなった。調査対象となったのは、谷止工に伴い撤去および現状変更がなされる部分であり、延長は5.5mを測る。調査前に地表から露出していた石積の高さは0.7mほどであったが、表面の土砂や落ち葉を0.7mほど取り除き、高さ1.4mの状態で立面図を作成した（第4図）。

使用されている石材は花崗岩系の自然石であり、矢穴が残るものはみられなかった。石材の大きさは概ね3種類に分類され、20cm前後で小面（石垣の石材の表面）が正方形を呈する小型石材、長辺が40cm以上で小面が長方形を呈する中型石材、長辺70cmを超える大型石材がみられる。石積上端から70cmの範囲では小型の石材が多く、それより下では中型から大型の石材の使用頻度が上がる。

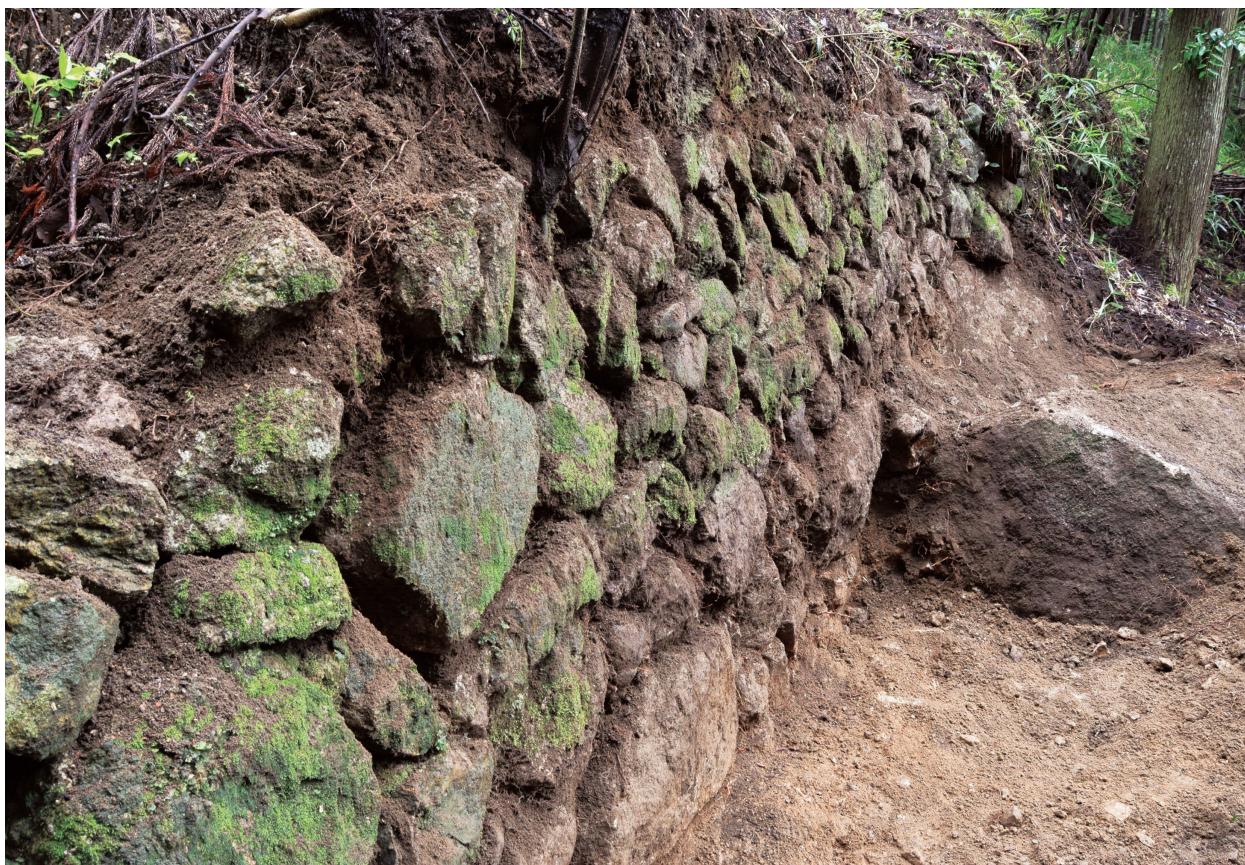
石積の傾斜（南から）

なるが、部分的に横目地が通る箇所も見受けられる。石積の傾斜は、上半部は70度ほど傾斜を持たせて積まれているのに対し、下半部は地面とほぼ垂直に石材が積み上げられている。

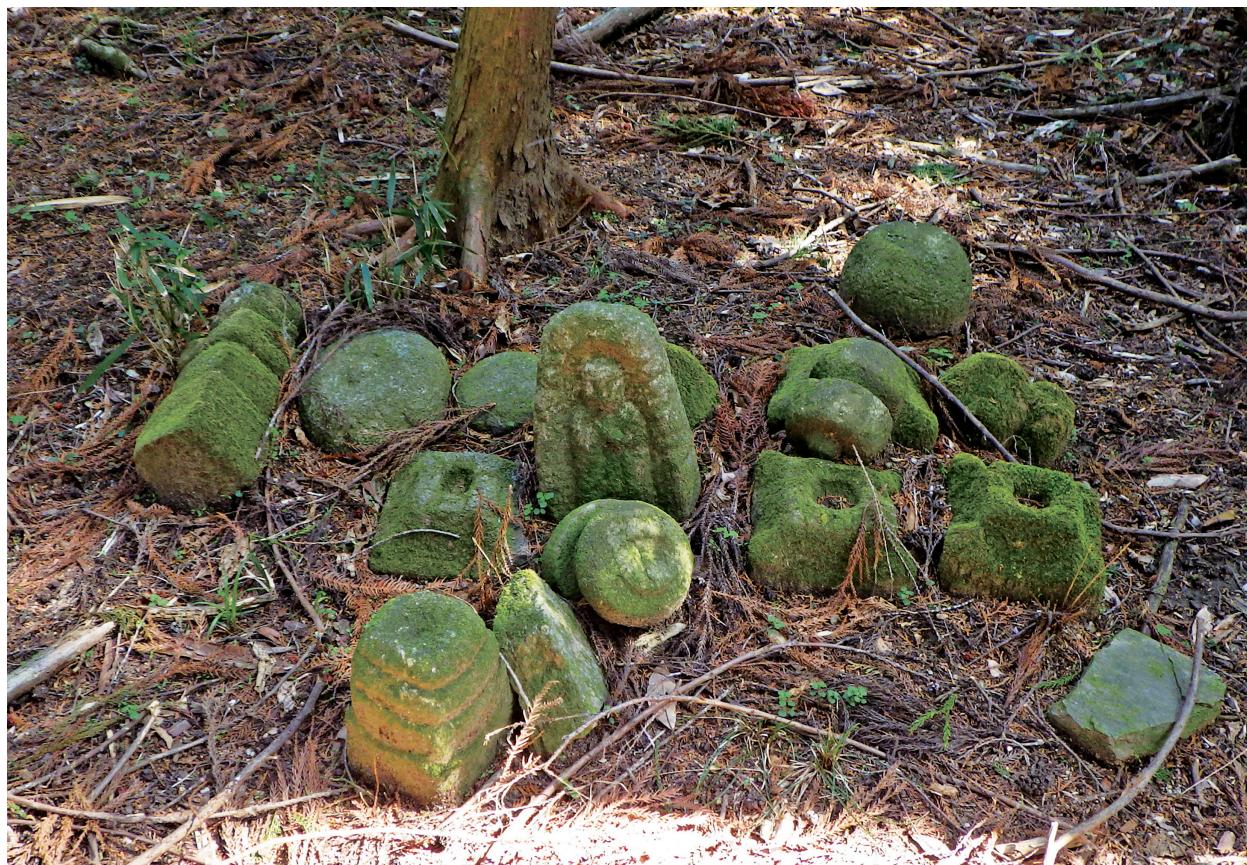
写真図版3（周辺状況）

伝仙幢寺跡周辺の石仏・石塔（西から）

調査地点を流れる渓流を200mほど上流へ進んだ地点では山茶碗や常滑焼の甕の破片を表採した（写真図版4）。山茶碗は藤澤良祐氏による編年の第8～9型式に該当し、13世紀後半から14世紀に位置付けられる³⁾。その付近には石仏や石塔も確認でき、付近に中世の墓域があったことが窺える。

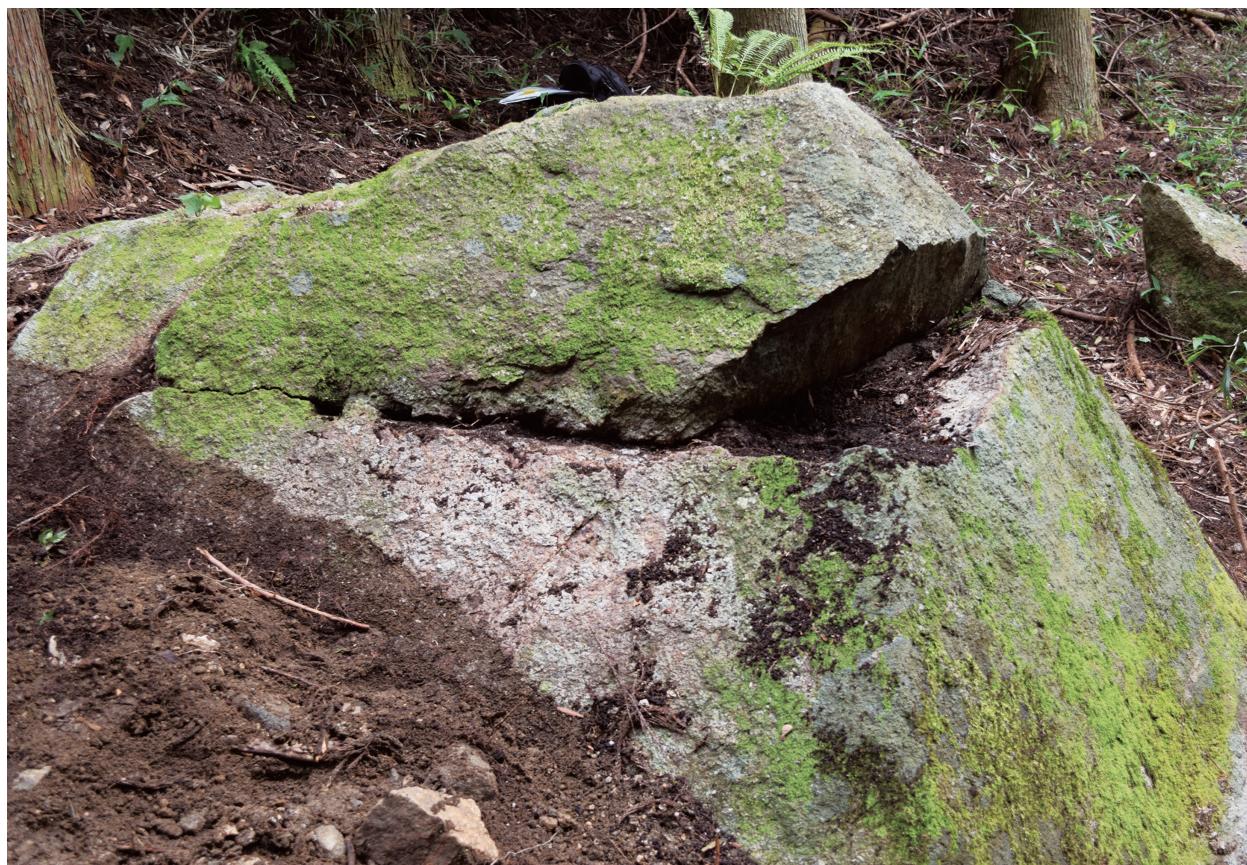
工事立会に伴い、調査地点周辺の踏査をおこなった。調査地点に周辺には全長1mを超える自然石が多く分布する。これらには矢穴が見受けられるものがある（写真図版3）。矢穴の長径は5.5cm、短径2.5cm、深さ6cmを測り、森岡秀人氏と藤川祐作氏による矢穴分類のCタイプに属する。Cタイプは18世紀後半以降に普及する型式であり²⁾、仙幢寺が廃された後の矢穴痕である可能性が高い。

矢穴のある自然石（西から）

周辺の状況としては、中世陶器の表採や石仏・石塔の分布から、中世の墓域であることが踏査の結果判明した。また、山中一帯には矢穴が穿たれた自然石が多くみられ、字名の「割石」にもある通り、近世以降は石切り場として利用されていたことが窺える。

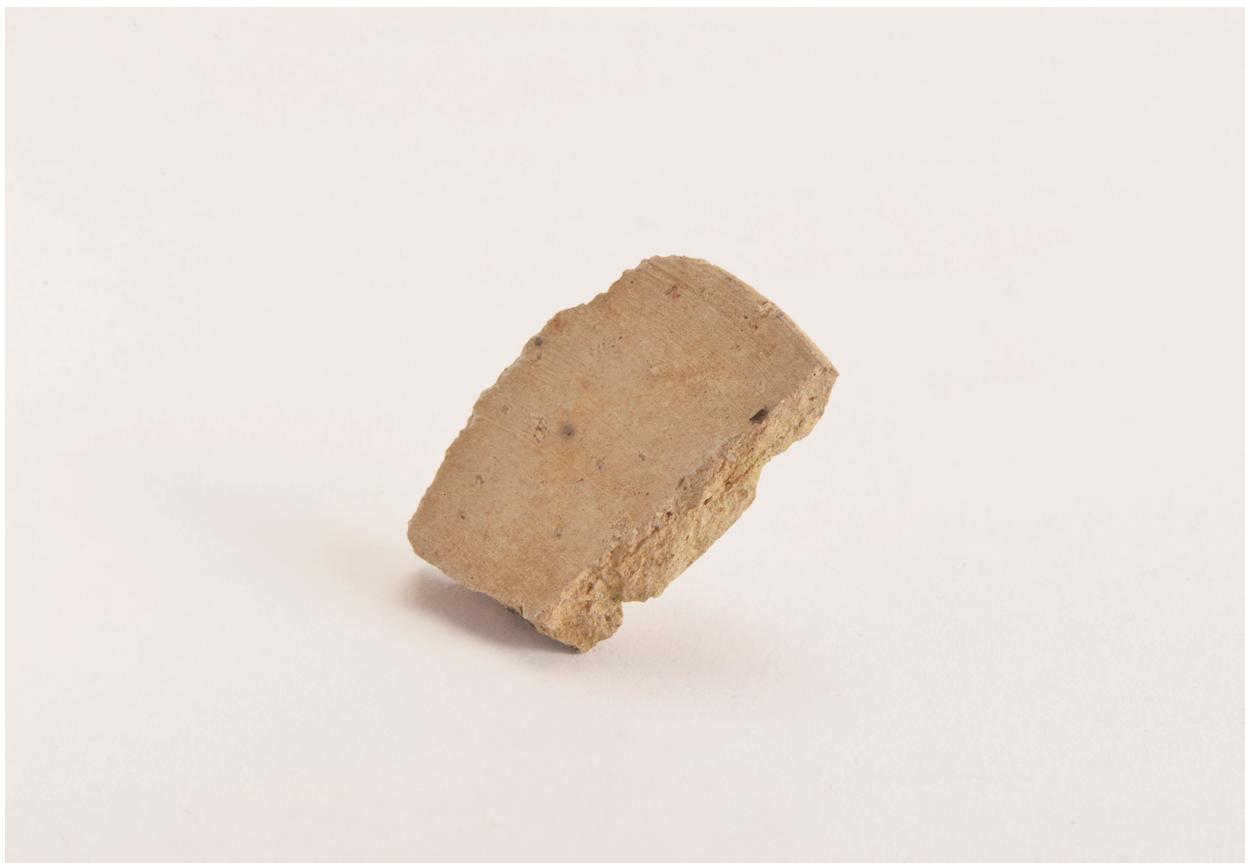
伝仙幢寺跡周辺で表採した山茶碗

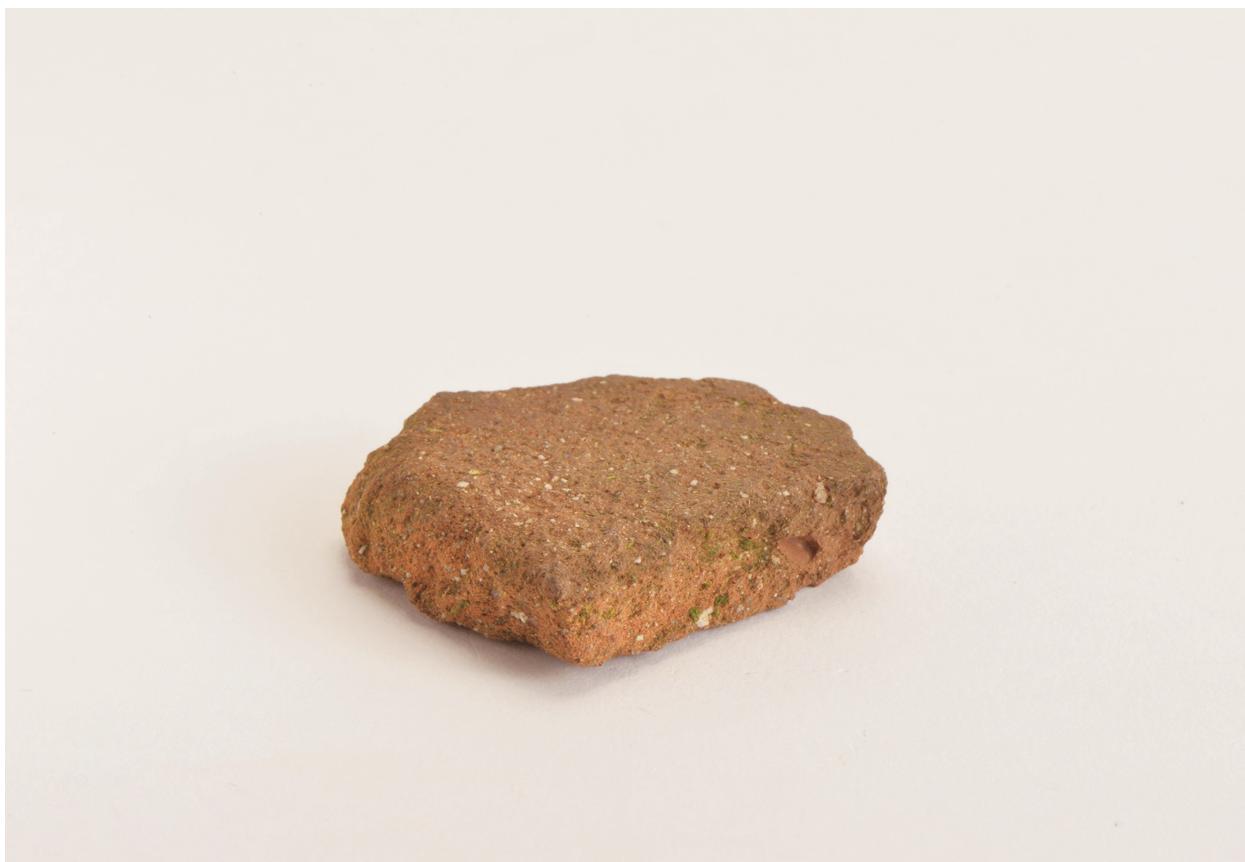
伝仙幢寺跡周辺で表採した常滑焼
