国指定史跡

武蔵国分寺跡附東山道武蔵路跡

- 平成21年度 保存整備事業に伴う事前遺構確認調査

国分寺市遺跡調査会 国分寺市教育委員会

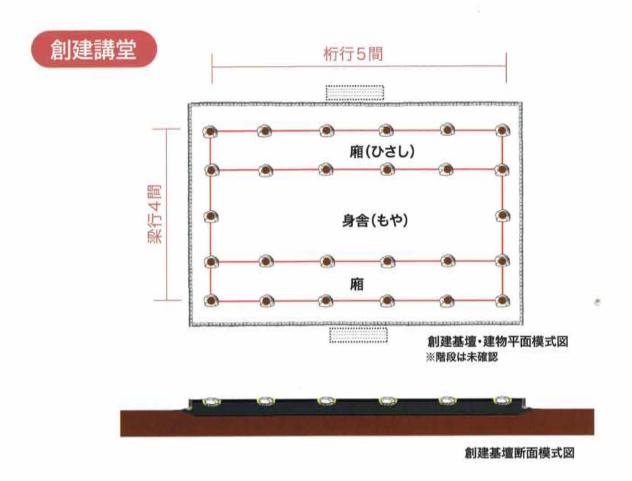
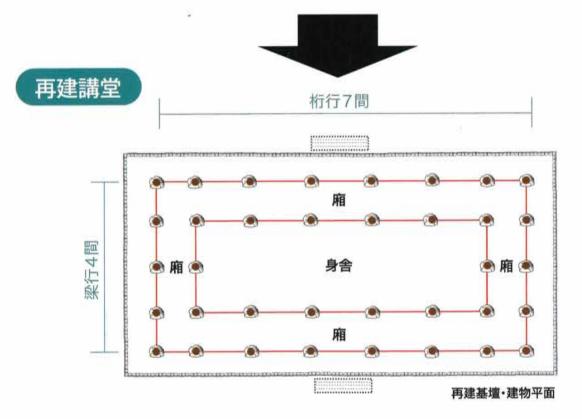
講堂基壇・建物平面模式図および基壇断面模式図

- ① 講堂は8世紀中頃に創建され、その後、建物全体を建て替える大規模な改修を行い、創建時の 桁行5間、梁行4間の二面廂建物を、全国の国分寺でも最大級の規模である金堂とほぼ同規模の 桁行7間、梁行4間の四面廂建物に再建しています。
- ② 建物は、創建時が桁行5間(東西約28.5m)、梁行4間(南北約16.6m)で南北二面廂の切 妻造の屋根と考えられます。再建時は、桁行7間(東西約36.2m)、梁行4間(南北約16.6m) の四面廂建物で、屋根は入母屋造(もしくは、寄棟造)になります。
- ③ 基壇は、創建、再建ともに瓦積基壇外装です。創建時は、場所により基底となる部材が異なり、 東面は河原石が主体で、一部女瓦片、西面南側は完形の男瓦、西面北側では女瓦片が使用されて います。基底部の上に女瓦や男瓦が積まれます。基壇規模は東西約34.4m、南北約22.6m。

再建基壇外装は、塼を基底(地覆)にして、その上に瓦片を積んだ瓦積基壇外装で、基壇規模は東西約 42.2m、南北約 22.6mです。

再建基壇断面

基壇規模 再建基壇は瓦積基壇外装および基底部の塼の抜取り痕跡から東西約 42.2m、南北約 22.6 mを測ります。創建基壇は、基壇外装から東西が約 34.4mで、南北は約 22.6mと推定されます。

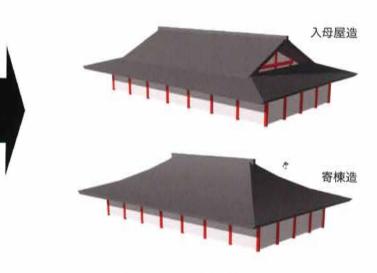
創建・再建講堂建物模式図

建物平面から4面廂建物と推定

再建建物 桁行7間、梁行4間の四面廂建物で、礎石や礎石据え付け掘方、基壇外装の位置などを考慮し、以下の通りに復元され、金堂とほぼ同規模です。

創建建物 桁行5間、梁行4間の南北二面廂建物です。再建期に比べて建物位置や規模を確定する要

桁行7間(13尺+18尺+20尺+20尺+20尺+18尺+13尺=122尺=約36.2m)

梁行4間(13尺+15尺+15尺+13尺=56尺=約16.6m)

素が少ないですが、礎石据え付け痕跡と基壇外装の位置などから推定し、以下の通り復元しました。 桁行5間(18尺+20尺+20尺+20尺+18尺=96尺=約28.5m)

再建建物との相違点は、妻側(東西端)の各1間分の有無だけで、その他の柱間寸法はほぼ同じと想定されます。軒の出は基壇外装位置を基準とすると、おおよそ10尺と推測されますが検討を要します。

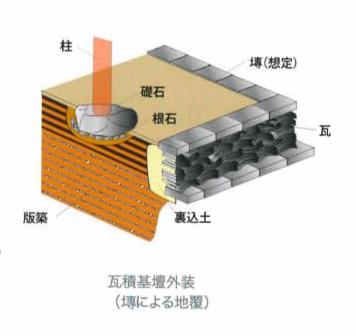
創建•再建講堂基壇構造模式図

創建基壇外装 創建基壇外装は昨年度、河原石を基底として、その上に、男瓦、女瓦を重ねる瓦積 基壇外装と報告しましたが、この点について、すべて統一した構造でないことが判明したので修正します。

再建基壇外装 再建基壇外装は塼を基底として、その上に瓦を積んだ瓦積基壇外装であることが判明しました。

基壇外装設置工事は、基壇縁を溝状に掘り込み、瓦も入れて埋め戻し、その上に塼を設置しています。 外装の裏込土にも瓦や塼が含まれます。

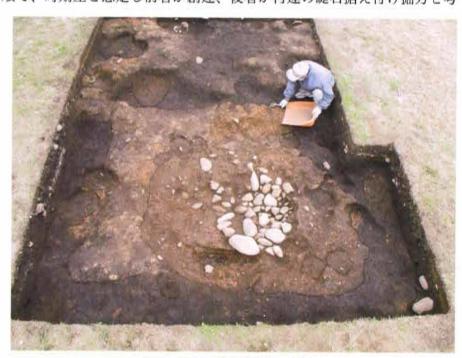
礎石 4-4 据え付け痕跡は、方形と略円形との切り合う 2 つの礎石据え付け掘方が確認されました。新 旧関係は方形→円形の掘方の順で、時期差と想定し前者が創建、後者が再建の礎石据え付け掘方と考

えられます。創建の礎石据 え付け掘方は、一辺が約 2.5mの正方形(深さは約 15~20 cm)で、根固め石 は残存していませんでした。 再建の礎石据え付け掘方は、 創建時に対して南西に位置 し、長径約2.4m、短径約 1.8mの略円形で、根固め石 が明瞭に残存し、埋め土内 には瓦が混入しています。 礎石を据え直しているこ

9区 礎石 4-4 据付状況 西から

とが想定されることから、建物全体におよぶ大改修であったと推測されます。

なお、この再建礎石据え付け掘方と、原位置を留める礎石据え付け痕跡とにより、建物を復元すると、 方形の礎石据え付け掘方心をもとに復元される創建建物位置と比較して、南西に柱位置がずれることが わかり、4-4の新旧2時期の据方との位置関係と符号します。ただし、その他の据え付け痕跡では、新 旧2時期掘方は明確に確認されていません。

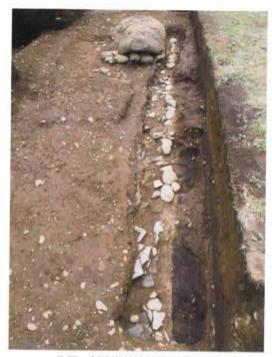
基底部の上の瓦の積み方も様々で、3-1区では基底となる男瓦の上に女瓦、2区では女瓦の上に男瓦、 5区は河原石の上に男瓦や女瓦を積み、完形の男瓦を1列にして並べる手法は類似しています。

5区 創建期基壇外装 北から

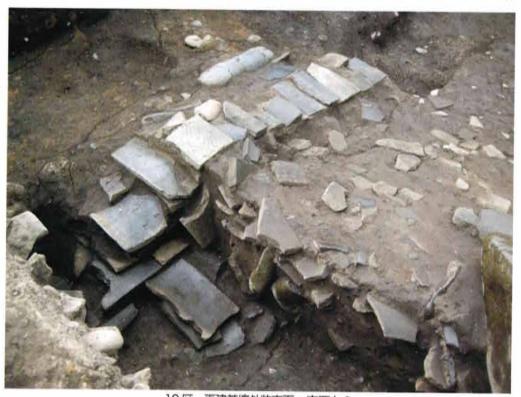
10区 再建基壇外装南面 南西から

10区(南面)では東西幅約1.6m、高さ約0.3mで、塼の上には8枚程度の瓦が積まれた状態で確認されました。この他、基底の塼は7区の基壇南西隅(1点)、10区のベルト西側(2点)などで確認されています。

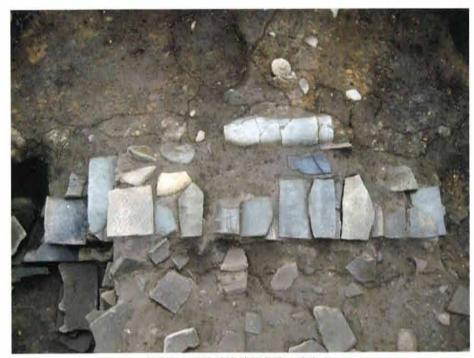
10区 再建基壇外装南面 南から

しており、塼の前面 (正面側) より 5 cm程度、奥 (南) にずらして瓦を積みます。これは、南面も同様で地覆としてのあり方を意識しているようです。瓦積に使用される瓦は女瓦が主体で、男瓦や文様面を正面に向けた唐草文宇瓦が見られます。積み方は概略、下から凸面を上にして 3 枚重ね、その後は、凹面を上にして 1 ~

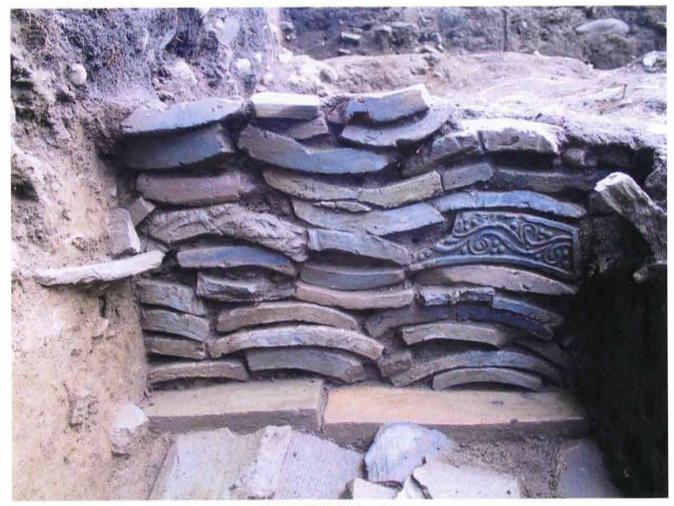
8区(北面)は、幅約0.5 m、高さは約0.35mで、9 ~11枚程の瓦が積まれた 状況が確認できました。東 側は調査区外に外装は伸び ますが、8区東側のトレン チでは未検出であり、最大 で幅4m程度残存している 可能性があります。この瓦 積基壇外装は、塼を基底と

8区 再建基壇外装 北から

2枚、次に凸面を上にして1~2枚を重ね、 以上その繰り返しで、隙間なく積まれてい ます。基壇高が約90cmと想定すると、30 枚程度積まれたことになります。

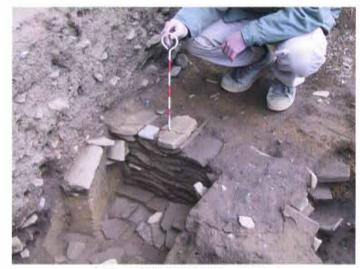
8区 再建基壇外装北面 北西から

使用される瓦は、創建期から塔再建期(9世紀中頃)のものが確認され、再建されるまで建物に葺かれていた瓦を再利用したものと想定されます。また、博は創建期に生産されたものを再利用したと想定されます。

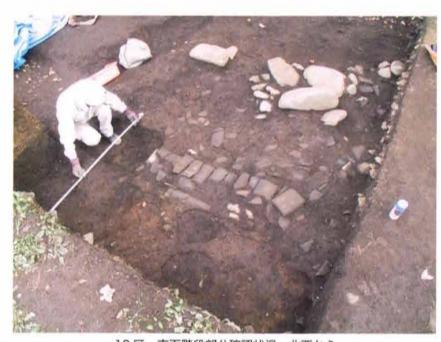
再建階段 8・10 区で階段の積み土が検出されました。ともに瓦積基壇外装の前面を覆って積み土が施されており、基壇外装設置後に階段が造られています。規模や段石等の部材は不明で、10 区では 0.5 m前後の河原石が点在しており、部材として使用されたものと想定されます。規模については、積み土の残存状況から建物中央間一間分の幅と想定されます。

10区 南面階段部分確認状況 北西から

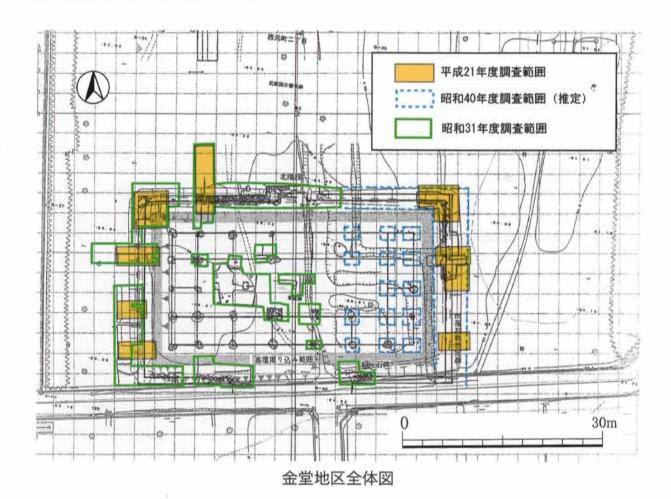
本年度は、調査区の設定と周辺の測量を行い、基壇外装にあたる部分について、表層部分の掘削(深さ約0.2m)を行いました。基壇範囲内は、昭和40年代の整備盛り土(ローム瓦礫混入土)がなされ、 講堂跡と同様の状態であることを確認しました。

金堂跡北東部分掘削状況 北から
