史跡松山城跡

－ 史跡整備等に伴う遺構確認調査等総括報告書（平成 13 ～ 29 年度） －

松 山 市
松 山 市 教 育 委 員 会

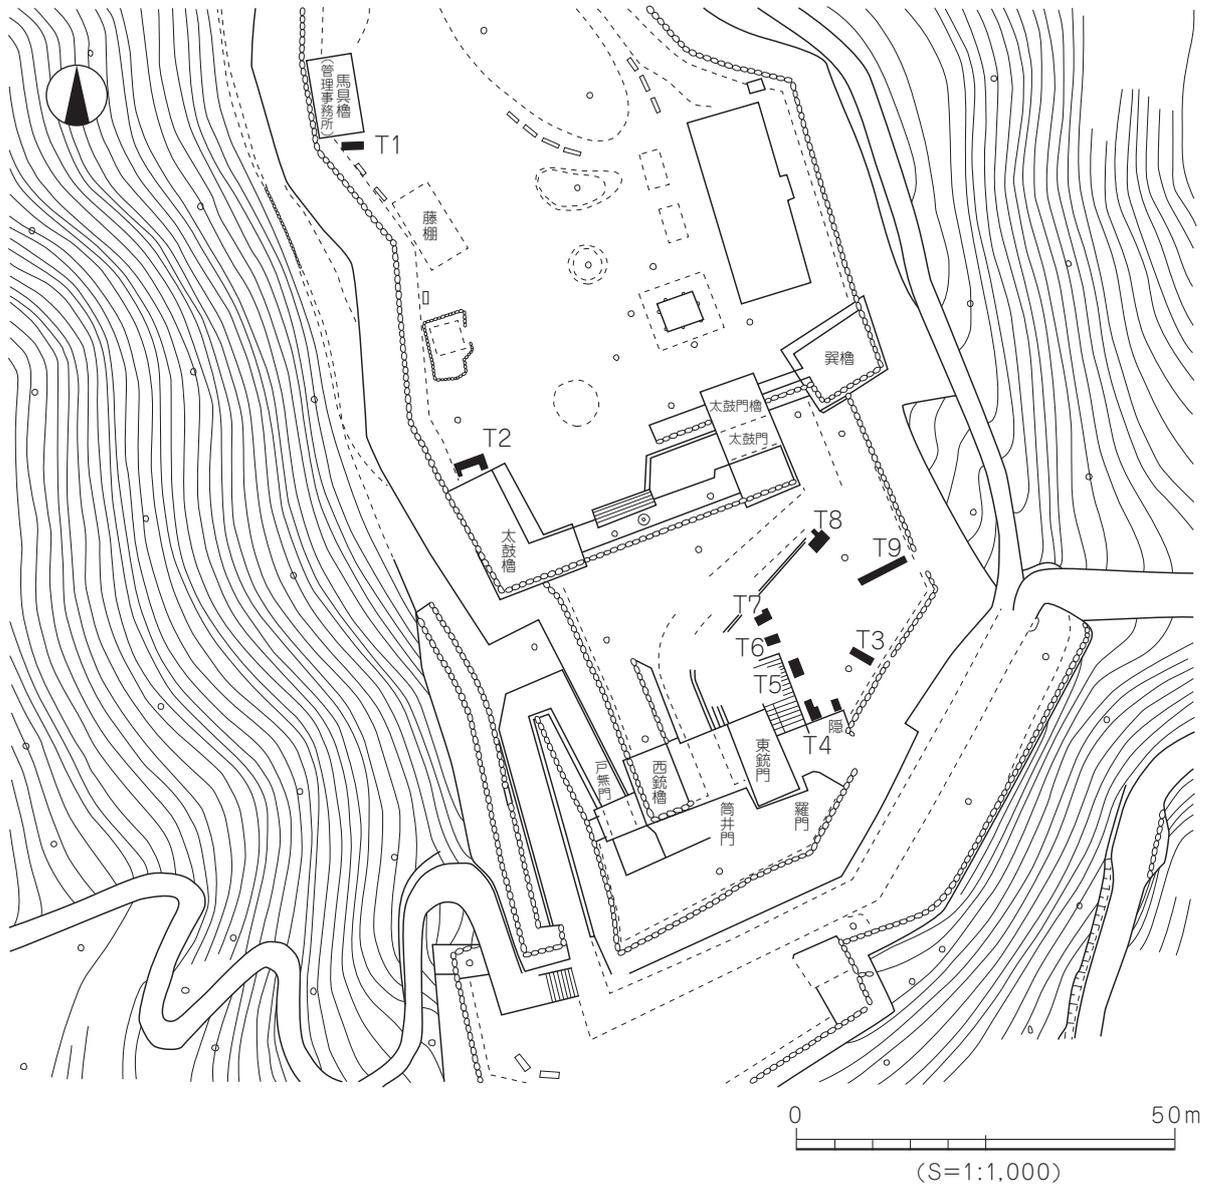
図2 試掘トレンチ位置図

遺構・遺物 試掘調査：馬具櫓南側の陥没発生箇所（T1）、太鼓櫓北側の地割れ等発生箇所（T2）、隠門東側の地割れ等発生箇所（T3～9）の3箇所にてトレンチ調査を実施した（図2）。その結果、馬具櫓南側のT1（図3・4、写真1・2）では、陥没発生箇所は、戦後、トレンチ西側の本丸石垣西面に沿って設けられた、転落防止用手すりの支柱基礎の掘り方部分で、埋土は、コンクリート片や瓦礫が混じる極めて締まりの悪いものであった。本丸広場の雨水が集中する場所でもあり、長年の雨水の流入に伴い造成土が徐々に流出していたところに、芸予地震による強い揺れやその後の長雨が致命傷となり、陥没が発生したものと考えられる。一方、掘り方の東側で確認された江戸期の盛土は、締りが良く、今回の陥没は及んでいなかった。ただし、過去の地震によるものと考えられる地割れ痕跡が確認された。なお、江戸期の盛土からは、瓦や江戸中期の肥前や瀬戸美濃等の陶磁器が出土した（図10）。太鼓櫓北側のT2（図5・6、写真3～5）では、地割れ等発生箇所は、昭和47年、トレンチ西側の本丸石垣の解体修理に伴い、江戸期の盛土が削られた後、再盛土された部分で、埋土は、造成土と栗石が互層となる締まりの悪いもので、栗石層には空隙が確認された。長年の雨水の流入に加え、芸予地震による強い揺れやその後の長雨により再盛土が圧縮され、地割れや地盤沈下が発生したものと考えられる。一方で、再盛土の東側で確認された江戸期の盛土は、小さな石や瓦を混ぜた土と灰を混ぜた土が版築状に互層となる叩き締められたもので、極めて締まりが良く、今回の地割れ等は及んでいなかった。ただし、過去の地震によるものと考えられる地割れ痕跡が確認された。なお、江戸期の盛土からは、瓦や江戸中・後期の肥前や瀬戸美濃等の陶磁器が出土した（図10）。隠門東側のT3～9のうち、T3（図7・8、写真6～8）では、地割れ等発生箇所は、昭和22年、トレンチ南側の本丸石垣南面の解体修理に伴い、江戸期の盛土が削られた後、栗石で埋められた部分で、栗石層には空隙が確認され

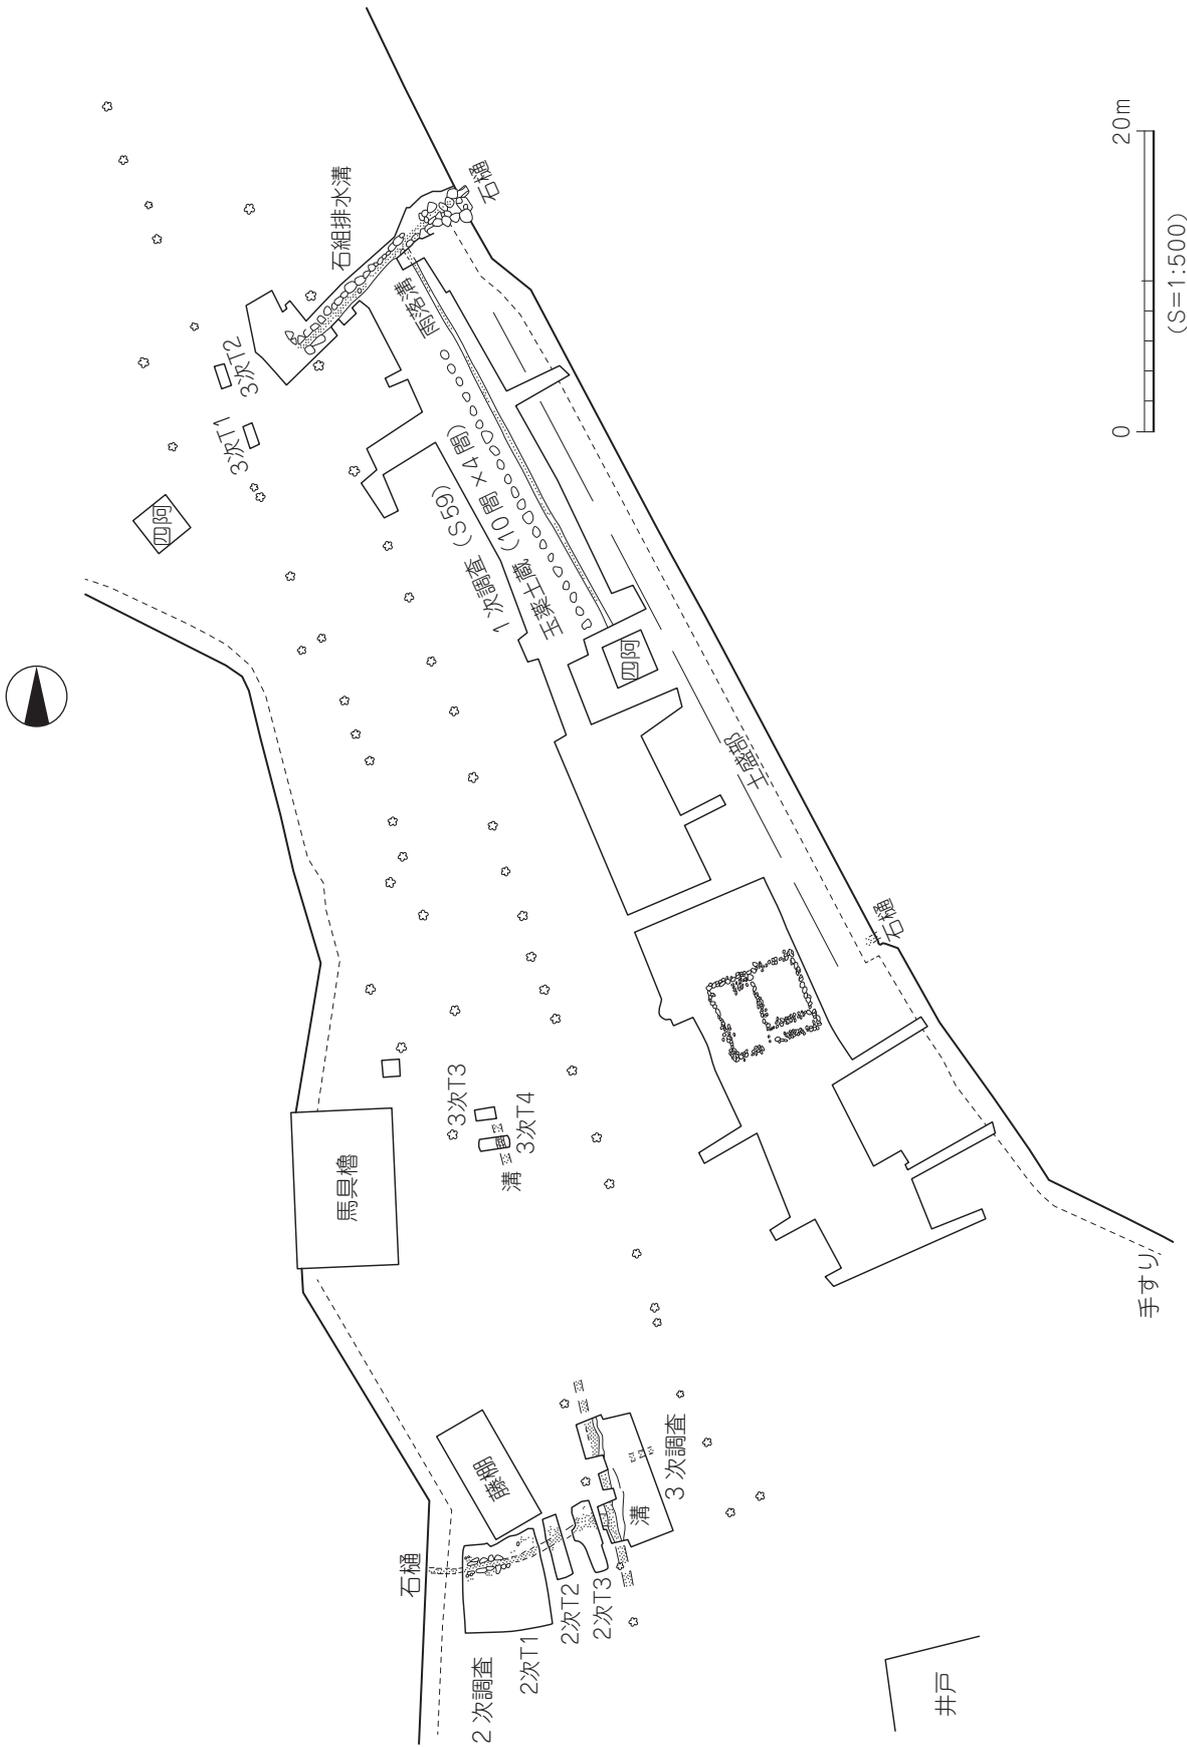
図9 2・3次調査区位置図

2次調査（図9、写真9～12）：試掘調査の結果、野原櫓から巽櫓にかけての範囲に、地割れや陥没が集中したことは、地震に加えて雨水排水の集中が影響しており、それを早急に改良する必要性が明らかとなったことから、この範囲に設けられている本丸石垣西面の石樋へと繋がる、江戸期の排水設備の確認を目的に調査区を設定した。その結果、石樋へと繋がる東西方向の石組溝が確認された。幅約25cmで、両側には加工された花崗岩が用いられており、末端の石樋付近は暗渠であったと考えられる。なお、遺物については、江戸期全般の肥前や瀬戸美濃、備前等の陶磁器が出土した。

3次調査（図9、写真13～16）：2次調査で確認された東西方向の石組溝の東側延長を確認することを目的に調査区を設定した。その結果、2次調査の調査区すぐ東側で、東西方向の石組溝と接続する南北方向の石組溝が確認された。東西方向の石組暗渠とは異なり、幅50～60cmで、地山（岩盤）をU字状に掘り、多くは抜き取られていたものの、両側には自然石が並べられていた。溝内は多量の円礫と明治期以降の瓦で埋まっており、同時期の陶磁器も出土した。江戸期には天守に続く大手道の側溝であったものが、明治期以降に暗渠へと改変され、最終的には東西方向の溝とともに排水機能を失ったものと考えられる。

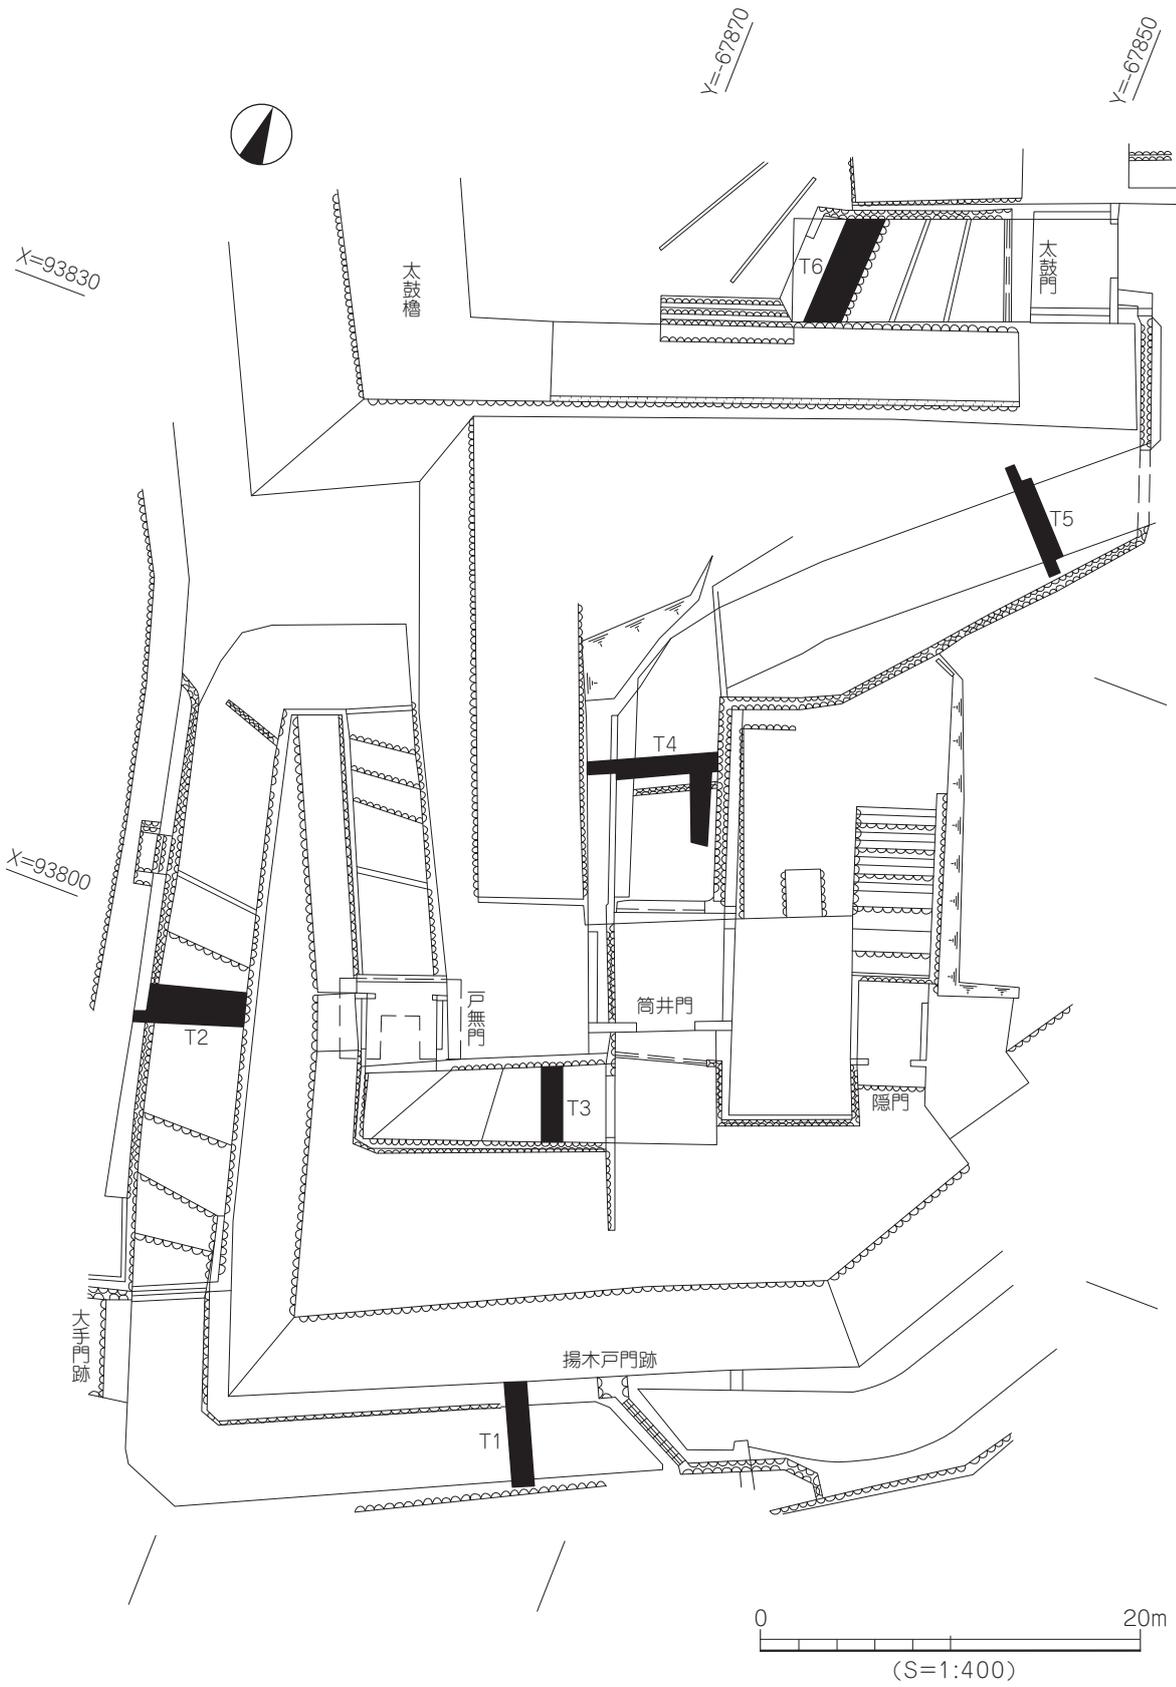
図2 トレンチ位置図

経 過 松山城本丸の揚木戸門跡から本丸広場までの登城道では、昭和 63 年度に施工された全面のコンクリート舗装やその経年劣化が、史跡景観を阻害するだけでなく、通行への支障を生じさせていたことから、再整備工事を実施することとなった。それに伴い、江戸期の登城道や側溝等を把握するため、現在の登城道に 6 箇所 (T1～6) のトレンチを設定し、事前の確認調査を実施した (図 2)。

遺構・遺物 T1 (写真 1～3) では、江戸期の登城道の整地層は確認されなかったものの、トレンチ全域で地山 (岩盤) が確認された。また、この地山の南端には地山を掘り込んだ側溝、本丸石垣南面の裾部にあたる同北端には、地山を石垣方向掘り込んで拳大～人頭大の円礫を充填した石垣の根固めが設けられていたことから、この地山部分は江戸期の登城道であったと考えられ、その場合の道幅 (側溝を含む) は約 6m となる。T2 (写真 4) では、コンクリート直下のトレンチ全域で黄褐色の砂質土層が確認された。地山の直上に薄く張られており、江戸期の登城道の整地層と考えられる。また、整地層や地山との関係から、現在の登城道の両端 (東西) の側溝も江戸期からのものが踏襲されていると考えられ、その場合の道幅は約 5.5m となる。T3～6 (写真 5～8) では、共通の特徴を持つ土層を 2 層確認した。一方は明黄褐色の砂質シルト層で、白色、黒色、黄褐色のブロックと少量の砂岩小礫を含み、もう一方はにぶい黄橙色の砂質シルト層で、黄橙色のブロックが混じる。両層からは年代を示す遺物は出土していないものの、両層とも治期以降の造成土層よりも下のレベルで確認されていることや、T5 では、にぶい黄橙色の砂質シルト層を補うように明黄褐色の砂質シルト層が堆積し、両層によって平坦面が形成されていることから、この 2 層は江戸期の登城道の整地層 (構築のための造成土を含む) であると考えられる。当該整地層の両端は、多くのトレンチで明治期以降のかく乱の影響を受けていたが、T3 では、整地層や地山との関係から、T2 と同様に現在の登城道の両端 (南北) の側溝も江戸期からのものが踏襲されていると考えられ、その場合の道幅は約 5.5m となる。なお、遺物については、ほとんどが明治期以降の造成土層からの出土で、大半が瓦であったが、T4 では、江戸後期の西岡焼の染付の碗が出土した (本丸跡 7・8 次・工事立会 図 8)。

小 結 以上のように、今回の調査を通じ、全てのトレンチで本丸の登城道に関連する遺構が確認され、T1～3 では道幅 (側溝を含む) が 5～6m 程度であることが確認された。それにより、現在の登城道が江戸期のものを概ね踏襲していることも確かめられるなど、江戸期の本丸の登城道についての重要な知見を数多く得ることができた。

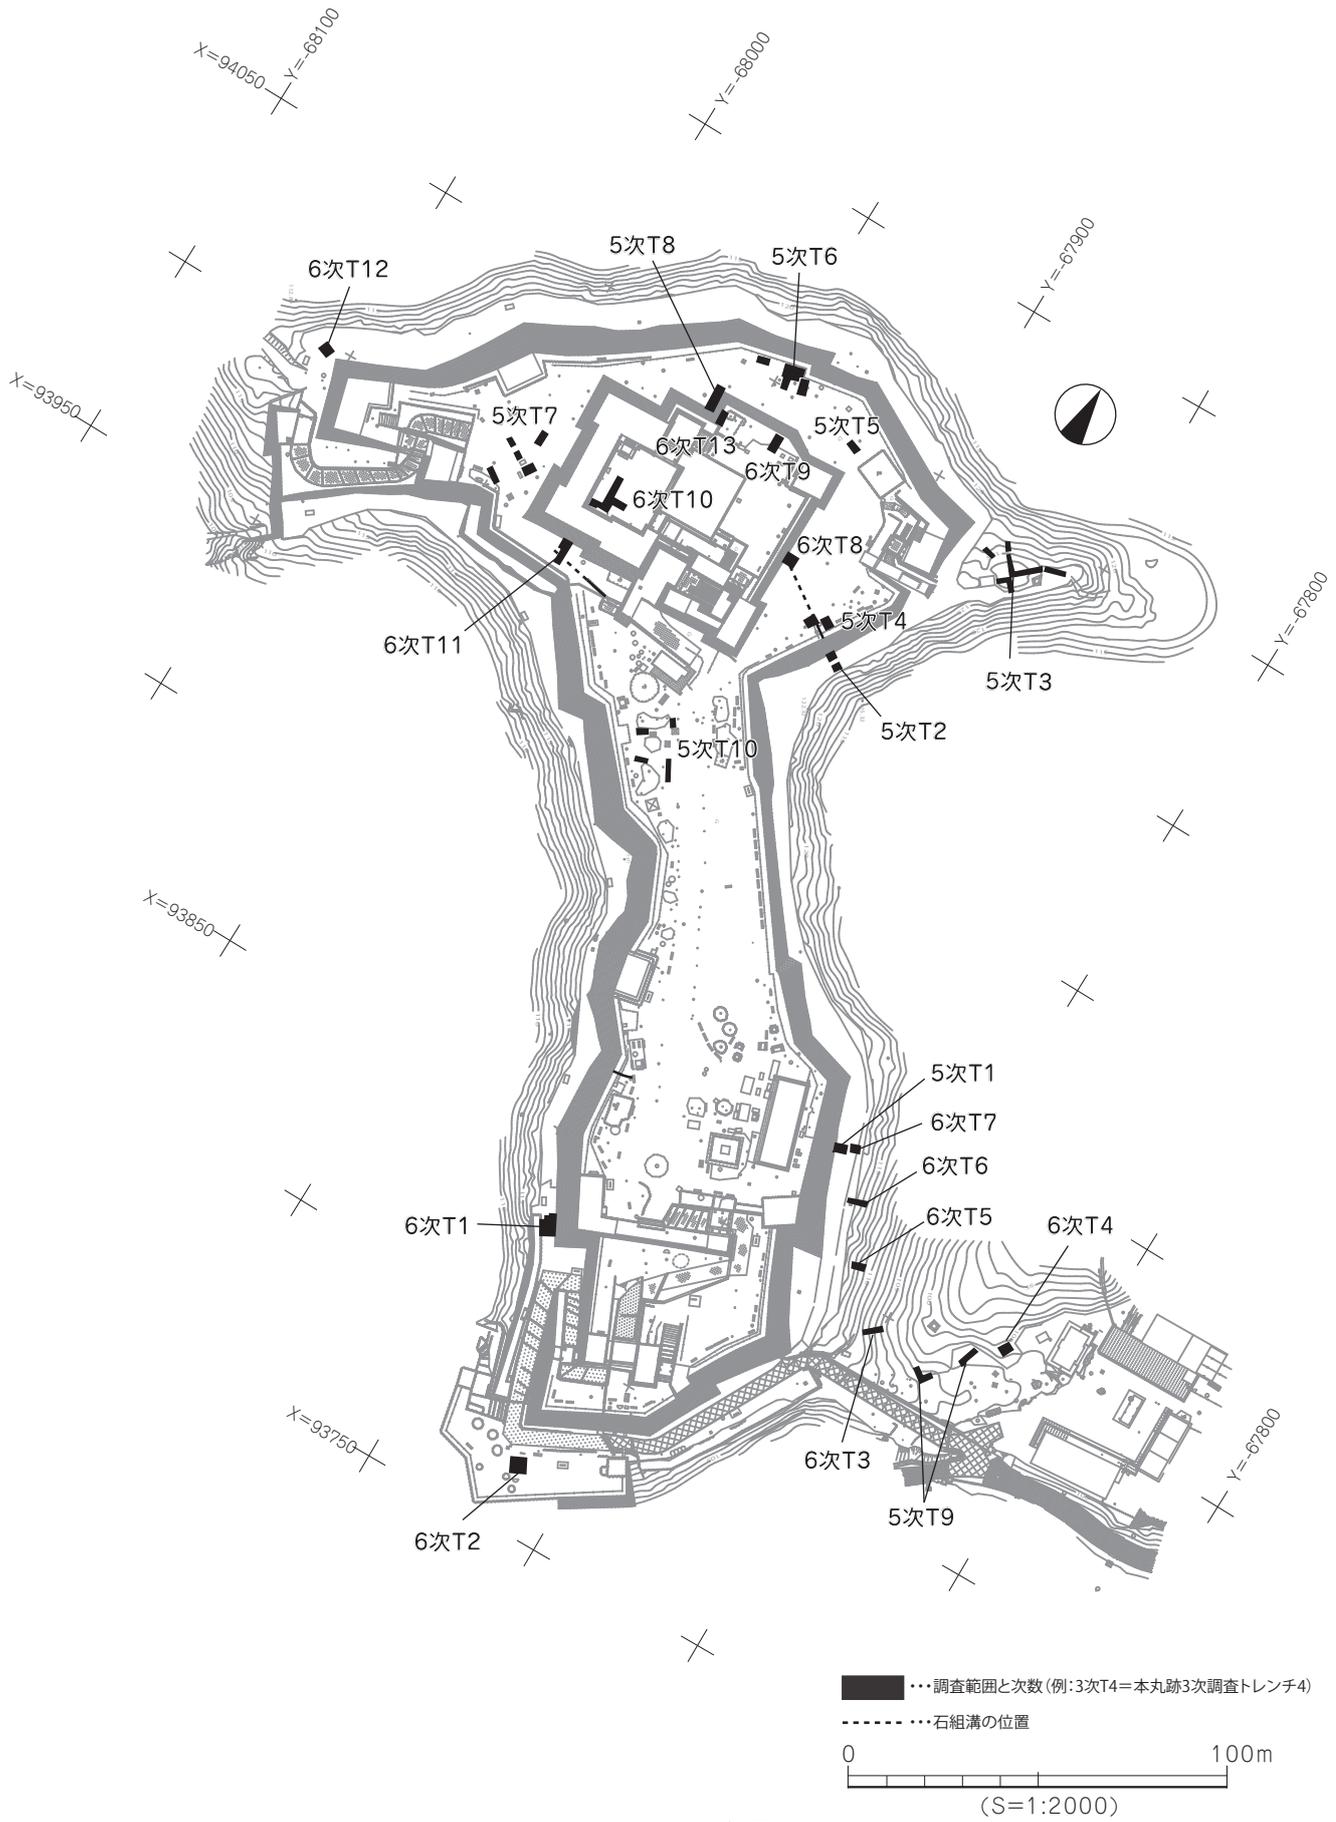
図2 トレンチ位置図

経 過 松山城本丸跡防災設備等整備工事に伴う遺構確認調査である。調査区は、主に新規防災施設の設置箇所に5次調査で10トレンチ(24箇所)、6次調査で13トレンチ(13箇所)を設定した(図2)。

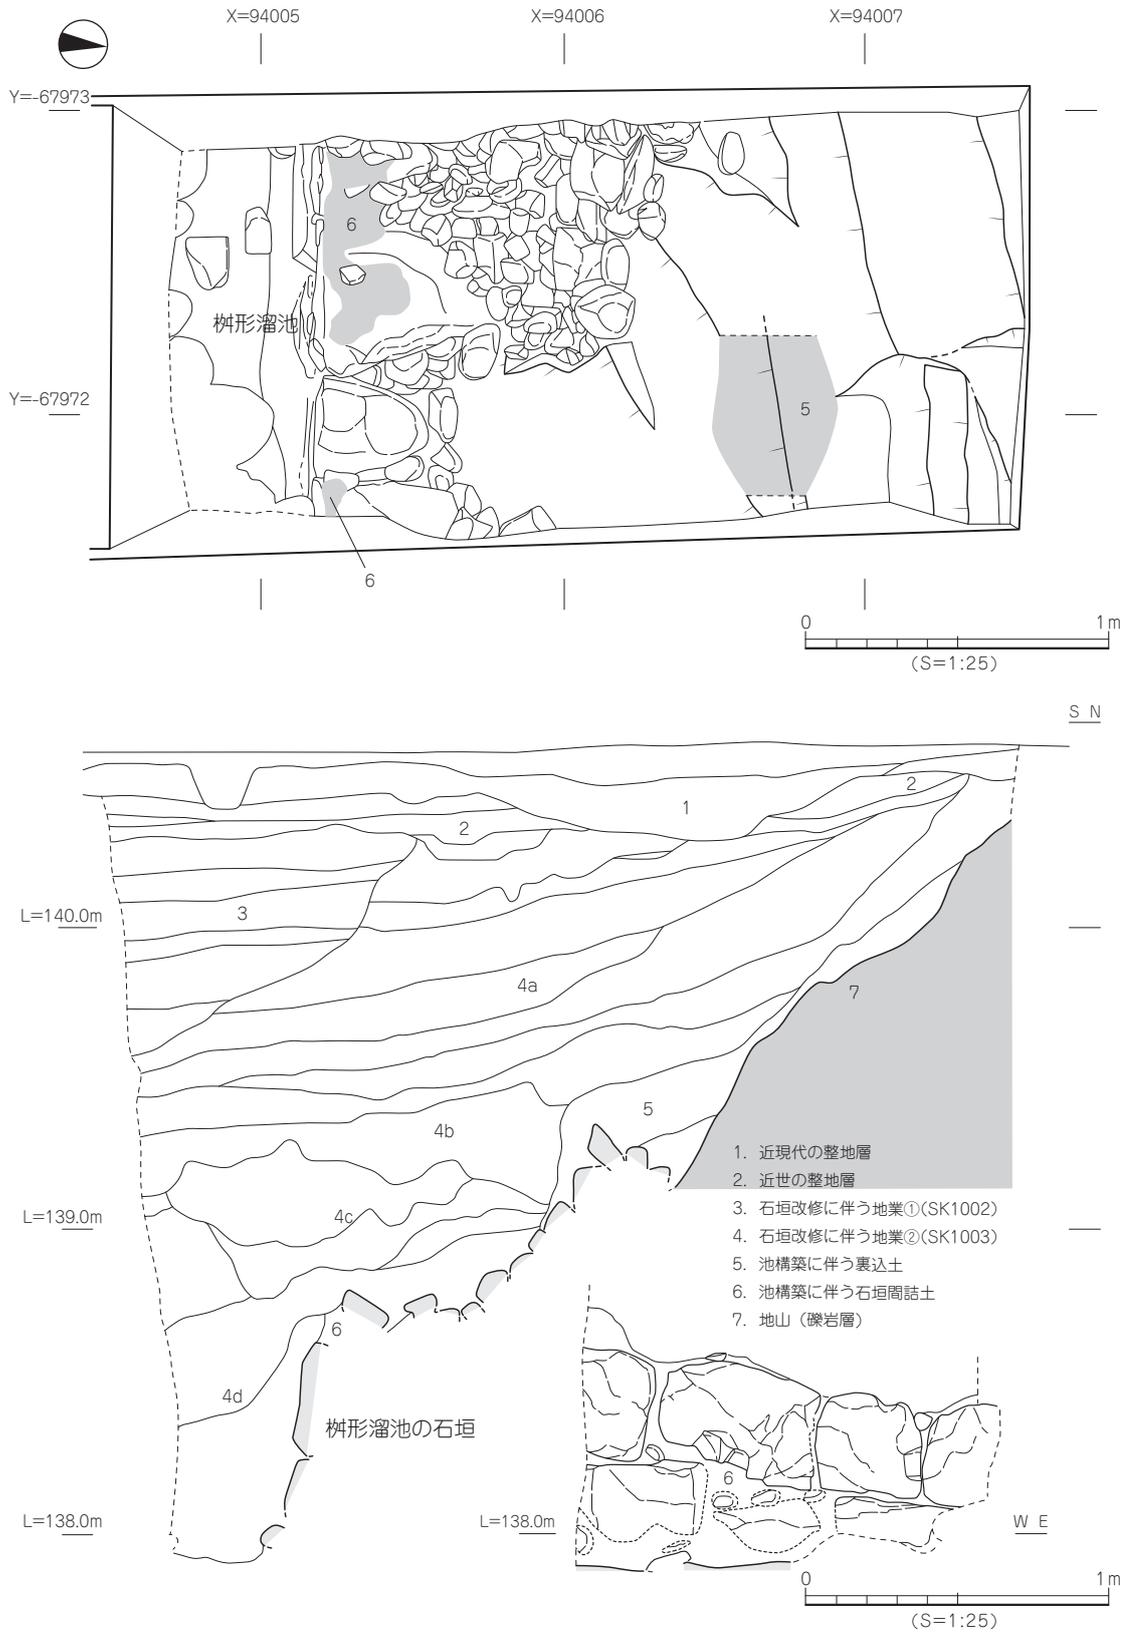
図3 6次 T10 平断面図

石垣(図3・5・6、写真1～7)：5次T1・T2・T5～8、6次T2・T8～11・T13で確認された。本丸南東石垣裾の5次T1で検出した根石を含めた石垣4段は、下部になるほど勾配が緩くなり、根石部分は傾斜角約55度を測る。築石は花崗岩割石の乱積みで、表面は調整されていない。間詰石は密に充填される。掘方は築石面から約100cm控え、埋土は硬く締まる粘質土である。一方、本丸東石垣裾の5次T2では、盛土が厚く、根石及び地山の検出に至らなかったが、築石4段半が確認された。石積方法、表面調整ともに上部の石垣と同様で、覆土から17世紀後半頃の陶器が出土したことから、構築時は表出していたが、後に盛土により嵩上げされたと考えられる。また、5次T8及び6次T8では石垣の本壇石垣の根石が確認された。掘方は約110cm控え、栗石が充填される。

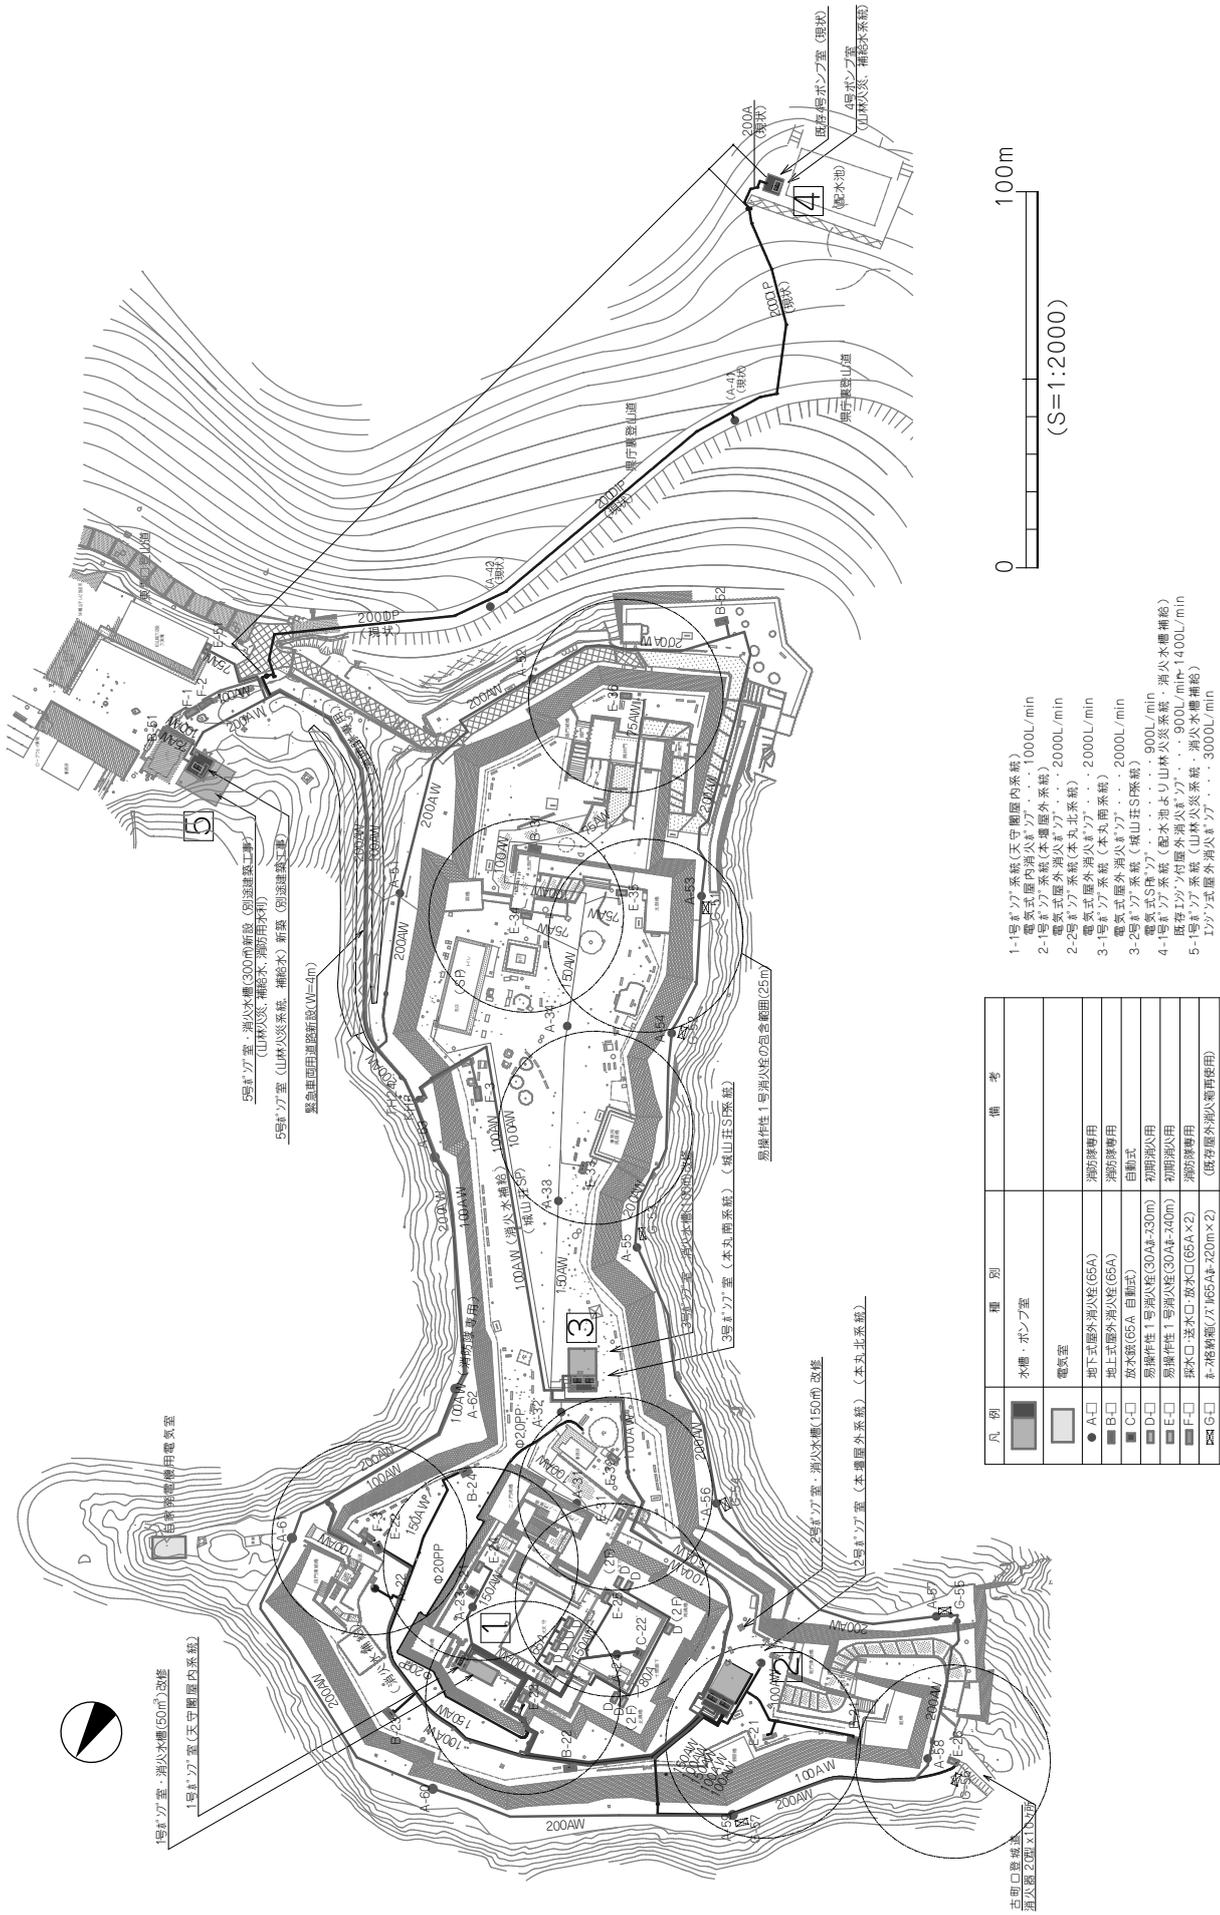
図7 松山城本丸防災設備等整備工事配管経路図

工事立会(図5・7、写真11~13):松山城本丸防災設備等整備工事に係る配管等の掘削(既存配管埋設部分の再掘削を原則)に対し、平成27・28年度を中心に継続的に立会を行った。その結果、本丸の北側から東側にかけての範囲で石垣の栗石層が確認された。栗石層は、ほぼ全て円礫(河床礫)で構成されており、城内の他の石垣との違いは見られず、また、このような栗石層は、過去に周辺で行われた5次調査のT5(写真14)やT8でも確認されている。これら考古学的に栗石層が確認された場所が、「与州松山本丸図(図6)」等に描かれた、現在の本壇とは形状が大きく異なる、築城段階のものとされる本壇と整合的であることである。つまり、今回確認された栗石層は、松平定行による寛永年間の改修によって現在の形となる以前の、加藤嘉明による築城段階の本壇の石垣の栗石層である可能性が考えられる。また、本丸北側では、現存しない中仕切門の礎石も確認された。

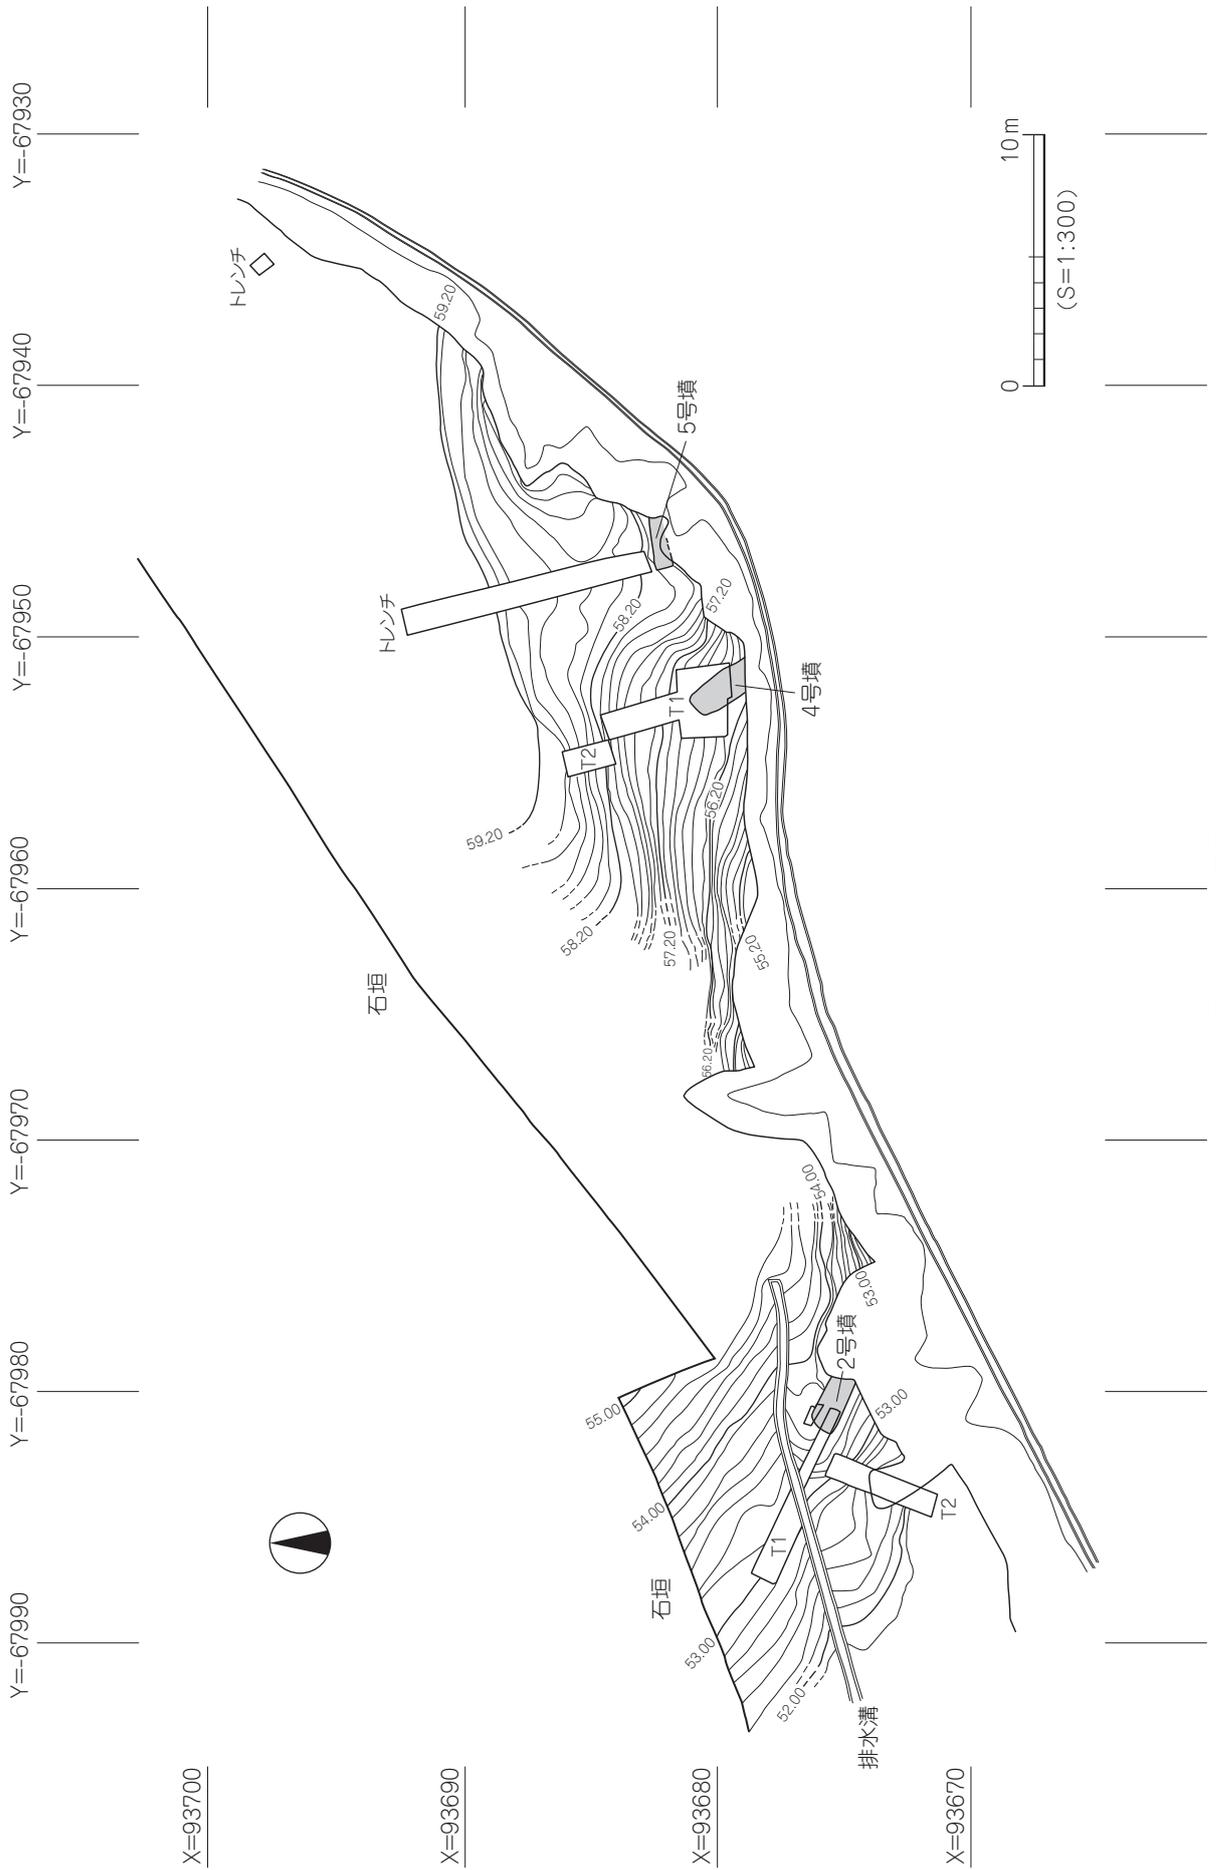
図3 遺構配置図

経 過 松山城の県庁裏登城道は、明治末期に勝山の斜面を切って設けられたが、道沿いの斜面崩落の危険性等が指摘されていたことから、再整備工事を実施することになった。県庁裏登城道の所在する勝山の南斜面は、松山市内でも有数の古墳密集地として知られており、登城道沿いの斜面には、登城道の整備に伴い部分的に破壊された古墳の石室が開口していることが知られていた。そこで、まず工事の影響範囲である登城道沿いの斜面について、事前の踏査を行ったところ、既知の2号墳に加え、新たに2基の古墳（4・5号墳）の石室が確認されたことから、計3基の古墳の確認調査を実施した（図2・3）。

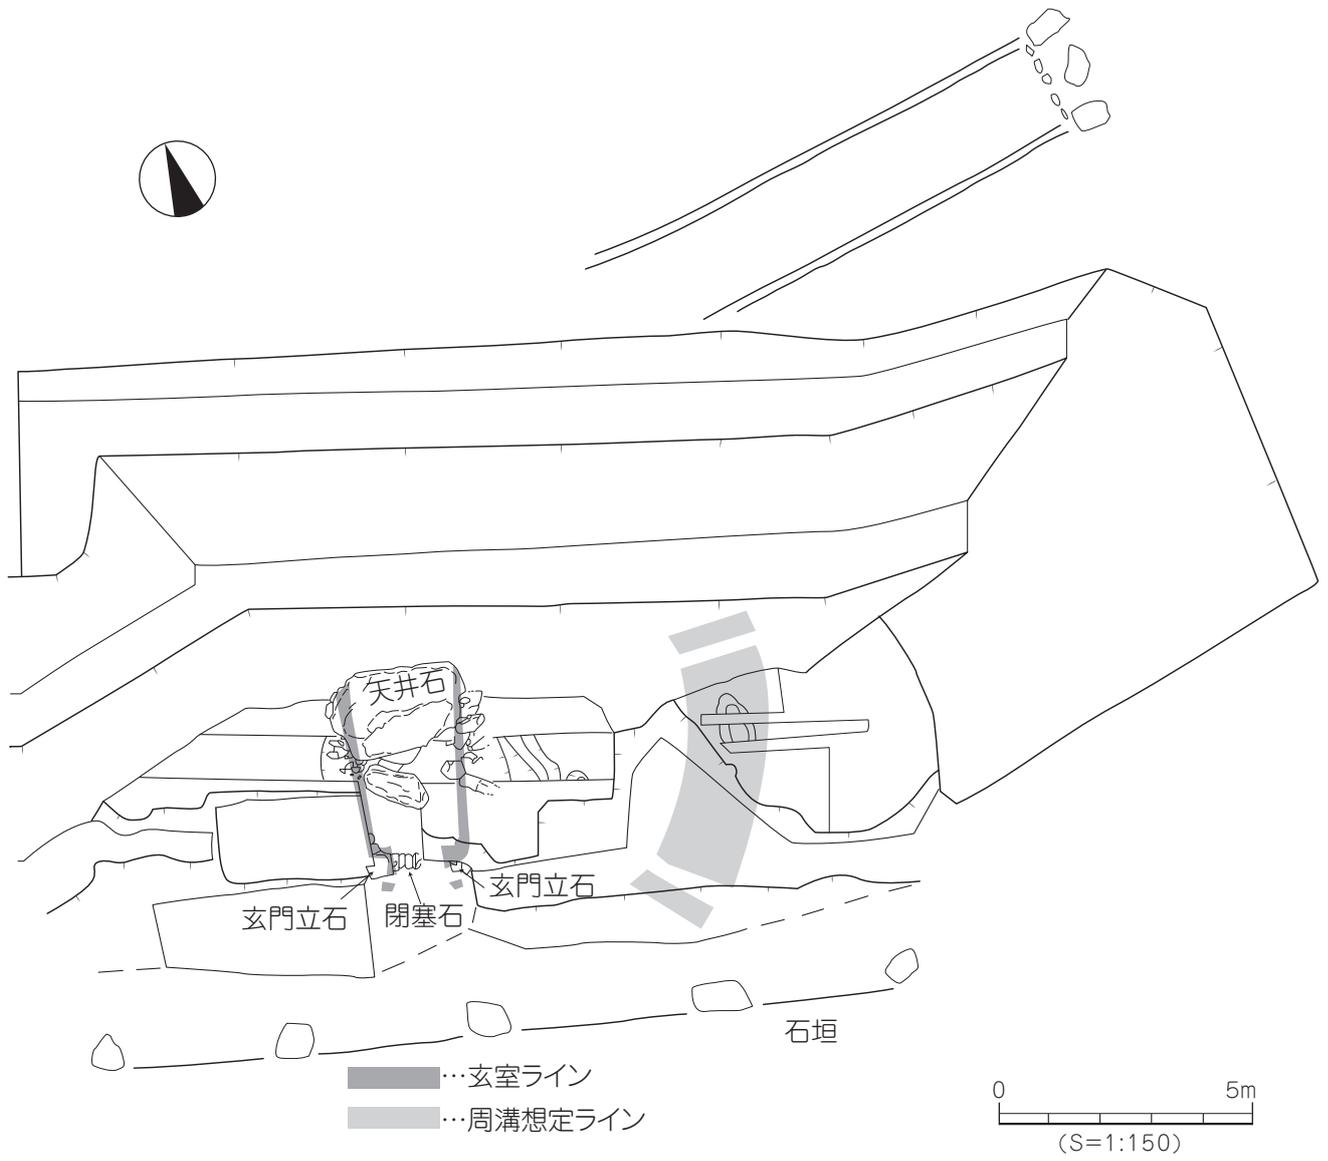
図5 城の内3号墳遺構配置図

の丘陵斜面に造られた古墳で、横穴式石室を伴い、石室の東側で確認された周溝から、直径約10～12mを測る円墳と推定される。玄室部分と天井石1石が良好に遺存していたが、羨道部や前庭部は、江戸期の石垣構築に伴い削平され、現存していなかった。玄室の規模は、玄門側で幅1.6m、奥壁側で幅約2.1m、長さ2.4m以上、高さは1.5m以上を測る。玄門部は、南側に位置し両側に立石が並ぶ両袖式で段構造をもっている。玄室部の調査は、現状保存される天井石より奥壁側は対象とせず、玄門部から天井石までを対象として実施し、須恵器（坏蓋・短頸壺・長頸重・甕・平瓶・鼎型壺）、土師器碗、鉄製品（鞘尻金具・釵子・鉄鎌）、金銅製品（双龍環頭、耳環）などが出土した。なお、玄室内部の土層は版築状を呈し、そこからは15世紀後半の土師器小皿・杯が出土した。このことは、松山城築城に伴う石垣構築の際に、発見された古墳の石室を丁寧に埋め戻したことを示唆しており、築城に携わった人々の古代人に対する畏敬の念すら感じさせる。また、近世城郭を築城する際、障害となった古墳のほとんどは解体・破壊されたと考えられる中で、石垣内部から古墳が確認される事例は、全国的にも極めて珍しいものだろう。なお、墳丘からは須恵器（杯身・高杯）が、墳丘を覆う江戸期の盛土からは青磁碗・備前焼壺・渡来銭などが、その上の江戸期の改修に伴う盛土からは軒平瓦が出土している（図7・8）。

まず、二之丸跡4次調査で、解体した石垣の背面基盤層から城の内3号墳が確認されたことである。当該古墳は古墳時代後期の横穴式石室を伴う円墳で、石室の床面付近から双龍環頭をはじめ多数の副葬品が出土しただけでなく、石室は中世後期の遺物を含む土が版築状に厚く堆積していたことから、当該古墳が、築城に伴う石垣普請の際に、普請が影響する羨道部は破壊された一方、普請が影響しない石室等は石垣の内部に残されただけでなく、石室については丁寧に埋め直されたことが明らかとなった。全国的に極めて希少な事例であるだけでなく、石垣普請の様子やそれに携わった人々の心性をも今に伝える、たいへん重要な成果となった。

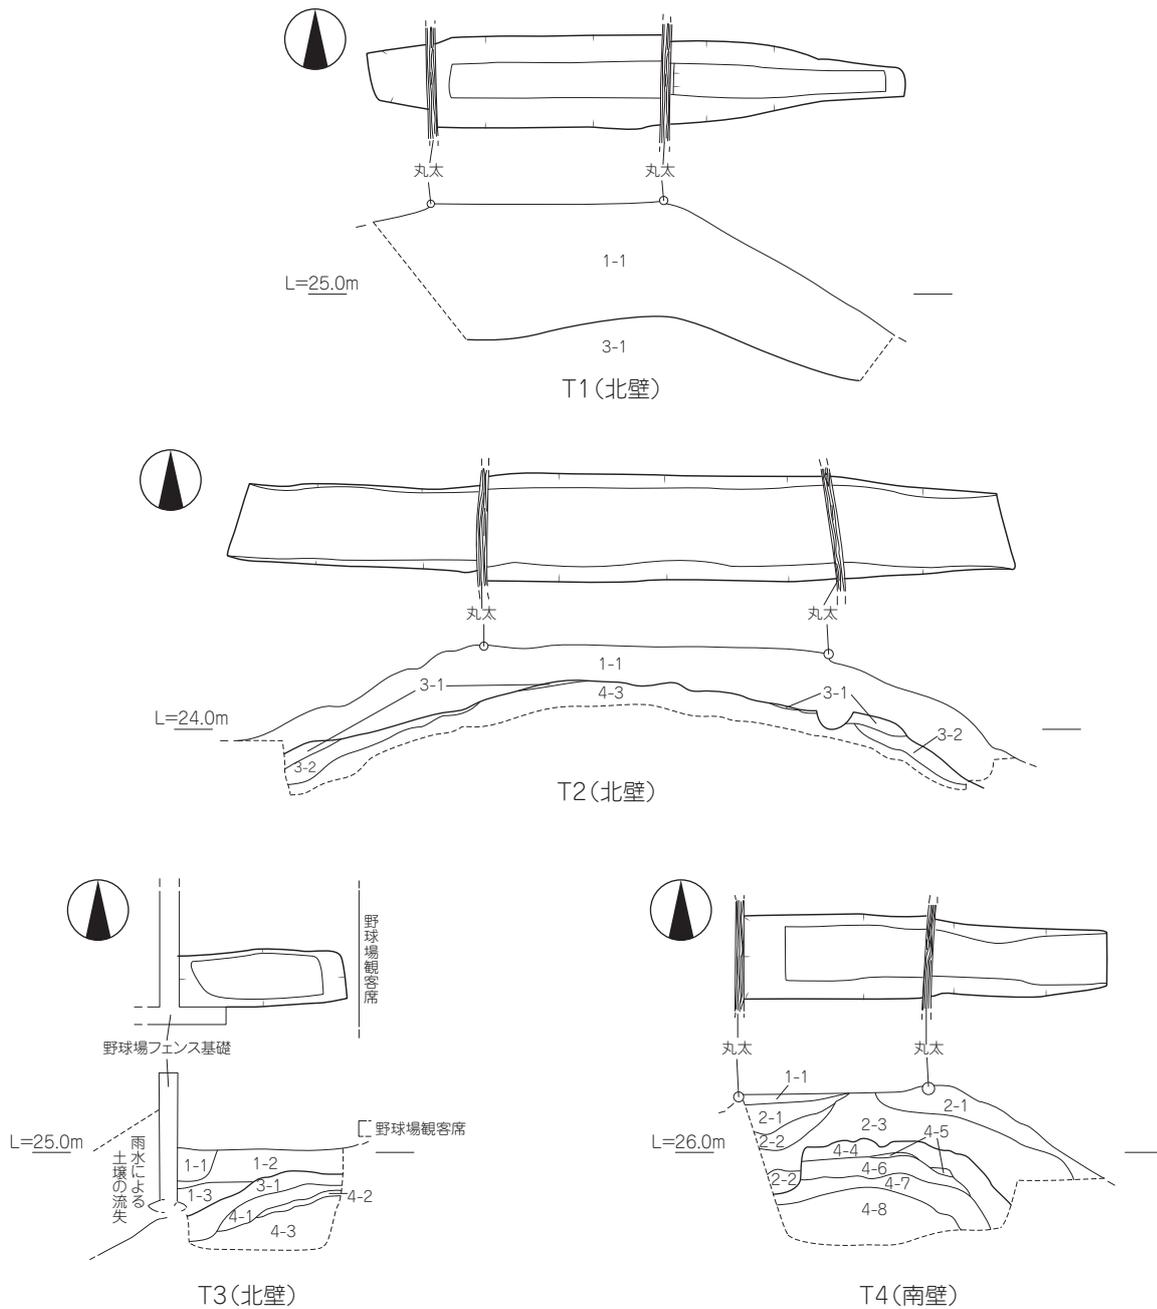
図3 T1～4 平断面図

ること（掻揚）を踏まえると、旧土塁構築時の周辺の状況は、近くを流れる石手川の旧流路の氾濫原で、砂礫が厚く堆積していたことを示唆するものであろう。また、旧土塁内側の法面の勾配については、約 35° （1割4分）であることが確認された。土塁内側の裾部は、近代以降、広範に改変されており、旧土塁内側の法面の勾配が確認されたのは今回が初めてである。そのため、この結果を直ちに旧土塁の全体に敷衍することは憚られるが、平成5年の確認調査では、旧土塁外側の勾配は約 25° （2割）と推測されており、外側に比べ内側の勾配が急であったことは確かであろう。このことは、「亀郭城秘図」にあるように、外側の法面中段に設けられた犬走りや、郭内部の敷地をできる限り広く確保しようとする意図などが影響している可能性がある。

- 1-1 明治期以降：真砂土
- 1-2 明治期以降：腐葉土（造成土が腐葉土化したもの）
- 1-3 明治期以降：真砂土（ただし、野球場フェンス基礎設置に伴うもので1-1以前）
- 2-1 明治期以降：黒褐色土[10YR2/2]、粗砂が多量に混じる
- 2-2 明治期以降：黒褐色土[10YR3/2]、粗砂が多量に混じる
- 2-3 明治期以降：灰黄褐色土[10YR4/2]、粗砂が多量に混じる
- 3-1 旧土塁表土：にぶい黄褐色土[10YR4/3]、粗砂が多量に、小礫が多少混じり、よく締まっている
- 3-2 旧土塁表土?：黒褐色土[7.5YR2/2]、腐葉土
- 4-1 旧土塁本体：にぶい黄褐色砂礫[10YR4/3]、10cm前後の河床礫が多量に混じる（色を除き4-3と同質）
- 4-2 旧土塁本体：灰黄褐色粘質土[10YR4/2]、よく締まっている
- 4-3 旧土塁本体：褐色砂礫[10YR4/4]、10cm前後の河床礫多量に混じる（色を除き4-1と同質）
- 4-4 旧土塁本体?：にぶい黄褐色粗砂[10YR4/3]、小礫がかなり含まれる
- 4-5 旧土塁本体：灰黄褐色粘質土[10YR6/2]
- 4-6 旧土塁本体：黄褐色砂[10YR5/6]、小礫が少量含まれる
- 4-7 旧土塁本体：褐色砂[7.5YR4/6]、小礫が少量含まれる
- 4-8 旧土塁本体：灰黄褐色粗砂[10YR4/2]、小礫がかなり含まれる

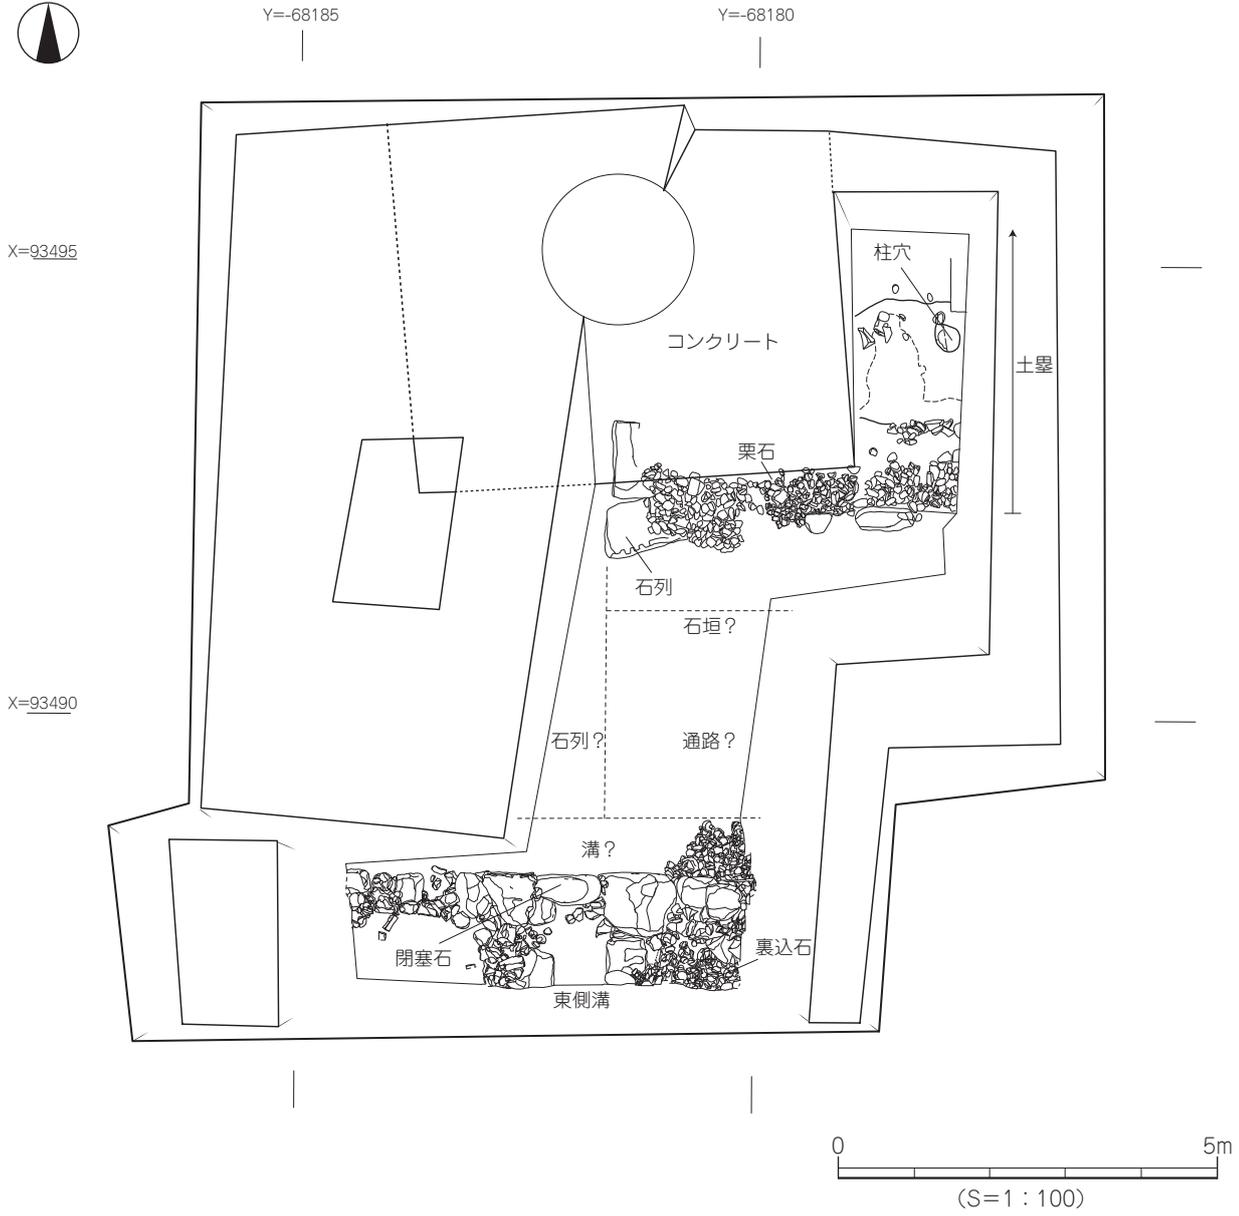
図6 17次2区平面図

土塁（図6・7、写真14～18）：17次2区及び3区では、三之丸北土塁の南裾が確認された。2区では土塁裾に裏込石とみられる栗石列が検出されたことから、この南側に石組の排水溝又は石垣が設けられていたと推測される。また、南北道路東側溝の北延長線上に土塁西端とみられる石列があることから、南北道路東側溝が元は連続し、北御門広場は、北土塁の南西部を切り欠くように広がっていたと推測される。土層観察によると、土塁の傾斜角は45°で、一時期は中段が存在していたとみられ、柱穴が確認された。17次3区では、土塁の裾の勾配が26度で、概ね3回の工程で構築されていることが分かった。馬場土手の北端は明確ではないものの、推定位置に僅かな高まりが検出された。
