宮廷文化の残照

-旧閑院宮邸跡庭園の洲浜-

(財)京都市埋蔵文化財研究所・京都市考古資料館

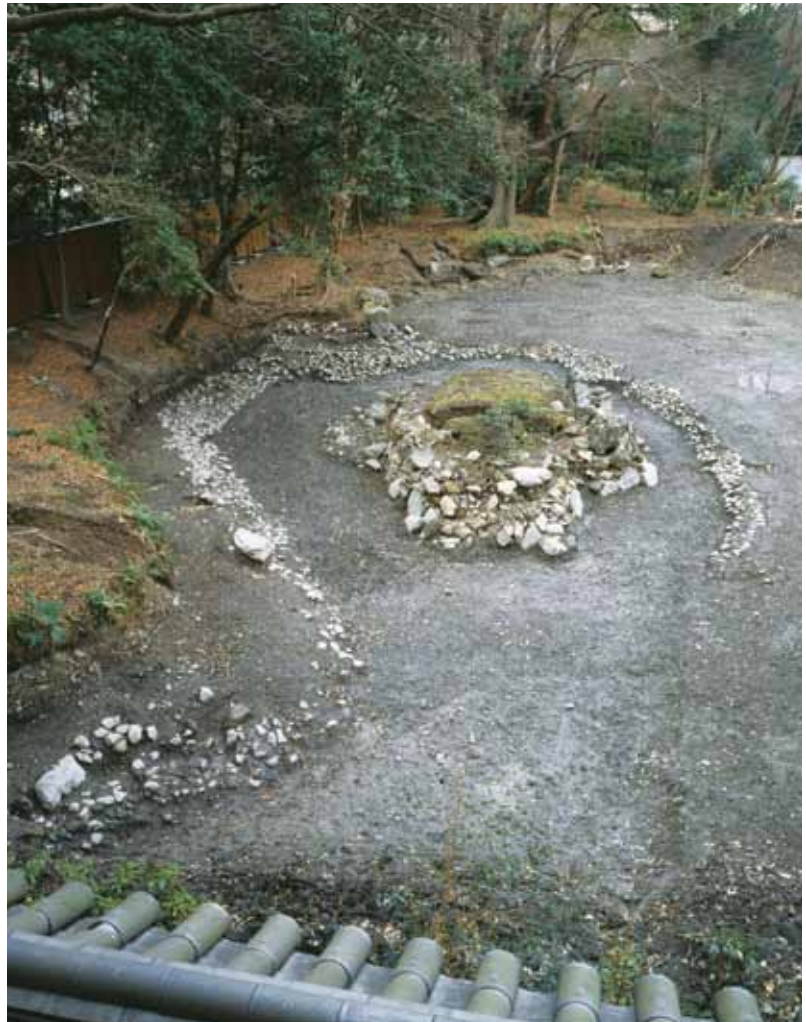
写真1 旧池の全景(東から)

旧池の全容 すべての池中堆積土を除去したところ、旧池の汀が新池の南東寄りで良好な状態で残っていることがわかりました。

北の汀は川原石を2・3段に積み上げており、北から西の汀は緩やかな勾配が付いていました。南の汀は護岸と修景を兼ねた洲浜がありました。人頭大の川原石を隙間なく敷き詰めて、石を固定するために粘土を使用して丁寧に貼り付けていました。中島の南裾部には川原石を敷き詰めた旧中島が残っていました。ほとんどの汀の上部が新池の底に壊され、北東の汀は痕跡が残る程度でしたが、南の汀は陸部から池底の旧状を知るこ

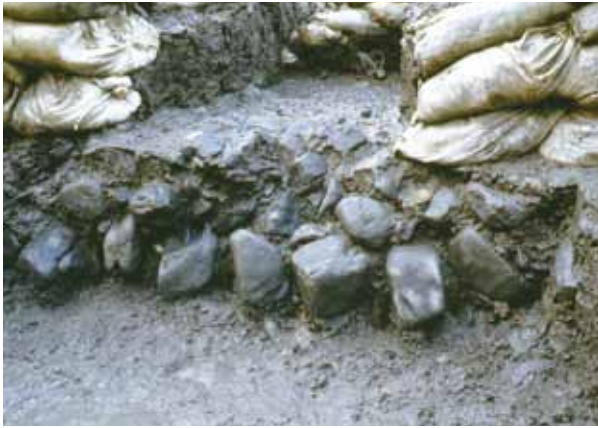
写真2 北岸と中島の間で見つかった旧池の北岸（南から）

新池底は北岸から西岸の池中堆積土の直下に、拳大の礫を敷き詰めて造られていましたが、池底が急に深くなる中島の周辺や南岸・東岸では検出できませんでした。深くなる部分の池底を掘り下げると、人頭大の川原石を積み上げ、隣り合う川原石の間に木杭を打ち込んだ旧池の北岸の護岸があらわれました。石の上からは18世紀中頃の土師器皿が貼り付いた状態で出土しました。閑院宮家がこの土地に邸宅を築いた時期に一致します。これによって、川原石を据えた旧池が作庭当時の池に相当することが判明しました。

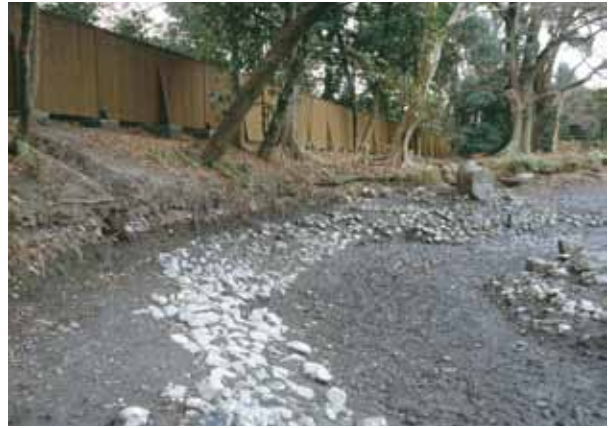
写真3 南岸の洲浜（東から）

宮家をしのぶ このような調査成果から、調査前には想像できなかった本来の池の姿を知ることができました。また、護岸の一部に洲浜を造る仙洞御所の庭園と同様、洲浜を備えることから皇室の格式と伝統を意識した作庭であったことがうかがい知れます。京都御苑内に残る他の庭園とともに、貴重な宮家の庭園遺構として位置づけることが可能となりました。
