# 坂本龍馬の「いろは丸」

## - 第4次調査から -

(財)京都市埋蔵文化財研究所・京都市考古資料館

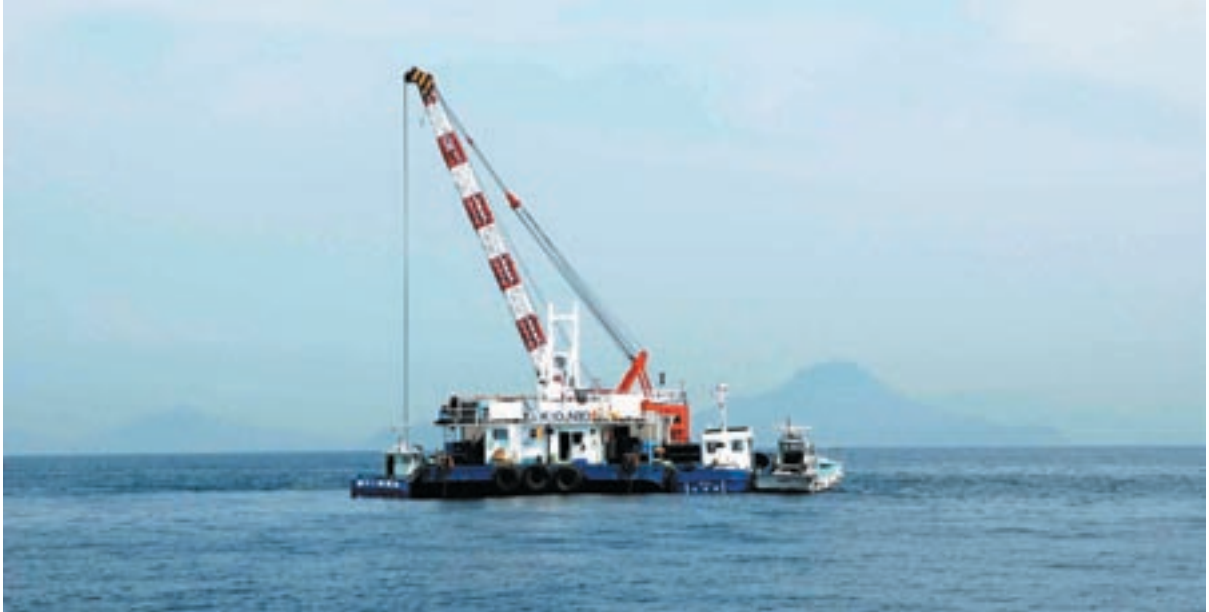
調査海域に繫留した調査台船（背後の山は庄内半島の紫雲出山）

調査は、海上に繫留した調査台船を基地として実施しました。ここからダイバーが潜水し、エアリフトと呼ばれる掃除機のような機械で、海底に埋没した船体を掘り起こしていきます。

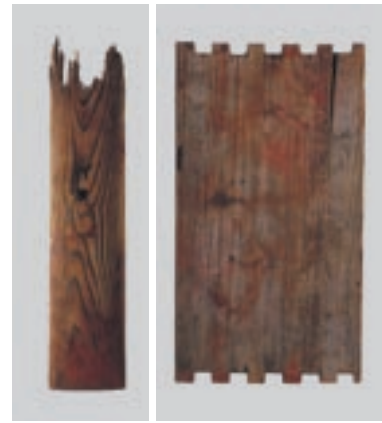
引き揚げられた遺物

積み荷の鮫皮台座（左）と朱を入れた箱の部材（右）

今回の成果は、いろは丸の積み荷の一部が明らかになったことです。一つは刀の柄などに用いられる鮫皮、もう一つは、顔料などに用いられる水銀朱です。いずれも長崎貿易による海外からの輸入品で、長崎から大坂へ運ぶだけで大きな差益を生む品として知られています。海援隊の目指した交易の一端を垣間見ることができました。
