# 名勝滴翠園

## —描かれた庭園—

(公財)京都市埋蔵文化財研究所・京都市考古資料館

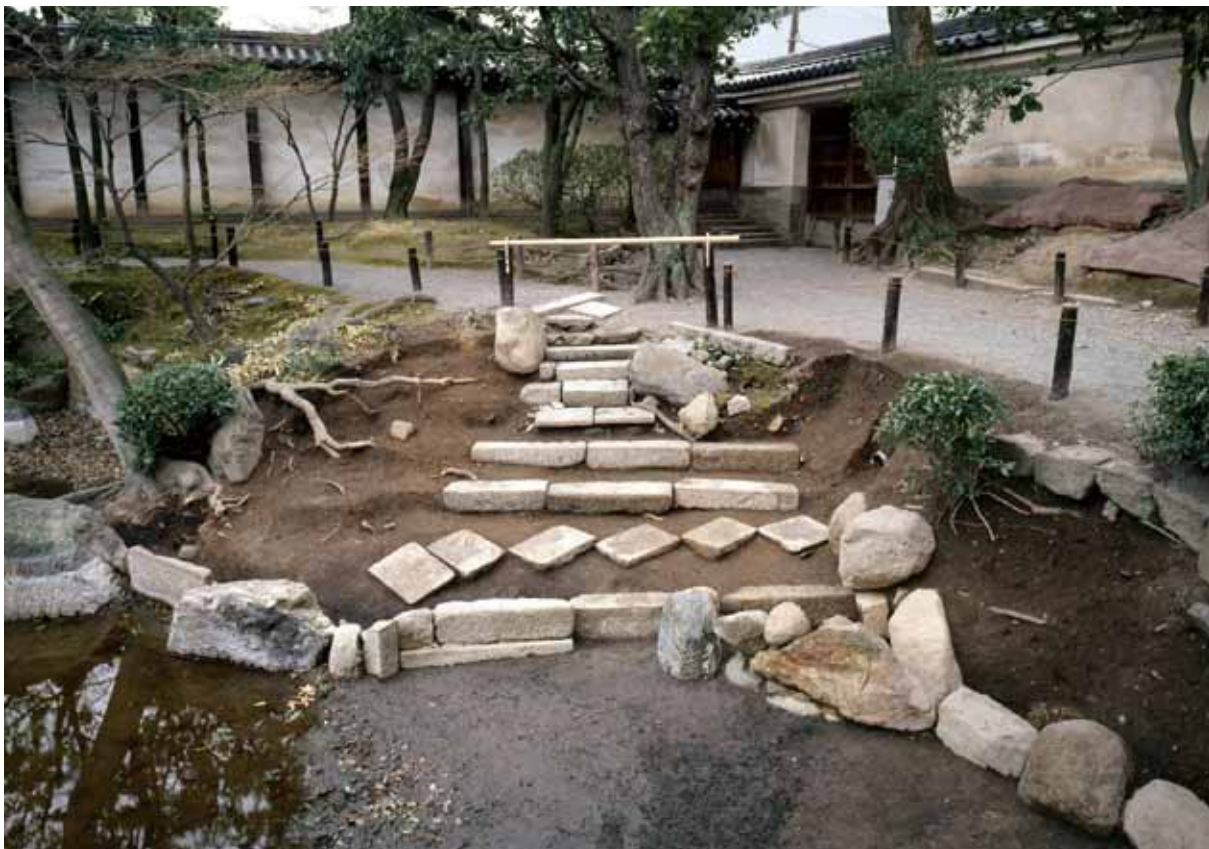
写真1 調査で確認した船着場の階段(南東から)

飛雲閣には舟入の間があり、池から石段を上って建物に入ることができます。対岸の池北西部には、船着場とみられる花崗岩切石の階段状石組が確認できました。絵図を確認したところ、池へ降りるこ

とのできる階段が造られていたことが分かります。調査の結果、3段分の石段と6個の踏石が築造時の位置を保った状態で見つかりました。踏石は長軸を南北に4石、東西に2石が揃った状態で出土しました（写真1・2）。絵図では互い違いに向きを変えて並べられており、後世に並べ替えられたようです。また、周辺の景石の中でも池底に据えられていたものはすべて近現代に動かされていたことが明らかとなりました。明和年間以降に据え付けられた護岸石は旧堆積土の上に据えられていたことから、それ以降に堆積した土を除去する過程で据え直しと組み直しが行われていたことが分かりました。一方、護岸石の裏側にあたる陸部の土の中からは古い護岸石が見つかりました。これらには巨石が使用されており、そのためか傾倒が見られず、池底にしっかりと据えられた状態で見つかりました

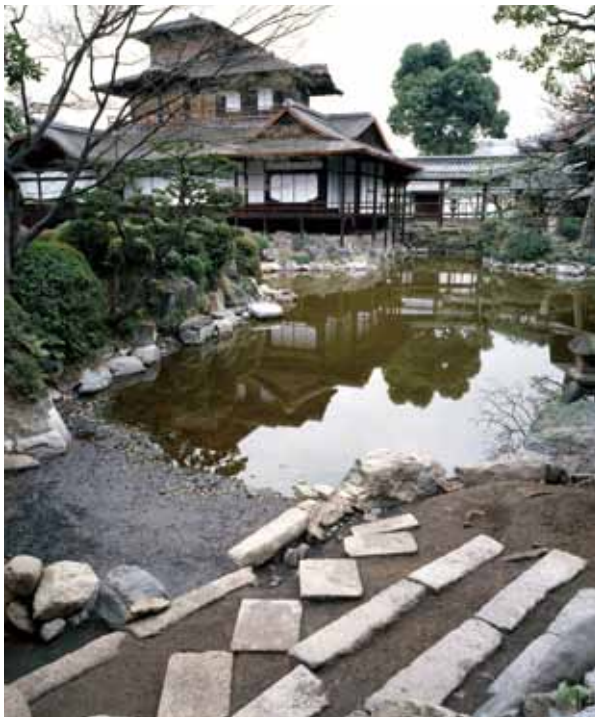
写真2 船着場から滄浪池と飛雲閣を見る（北西から）

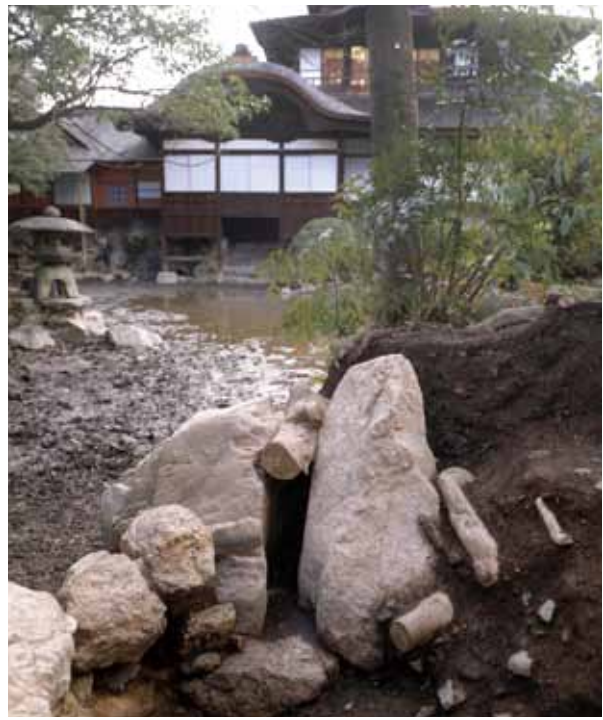
写真3 護岸石裏側から見つかった古い護岸石（北から）

（写真3）。これら古い護岸石は、明和期またはそれ以前のものの可能性があります。その他、築山は近現代に盛土が行なわれて嵩上げされていましたが、下層に古い築山が良好な状態で残っていることを確認しました。
