史跡 武蔵国分寺跡（僧寺北東地域）

保存整備事業報告書

2008年9月

国分寺市教育委員会

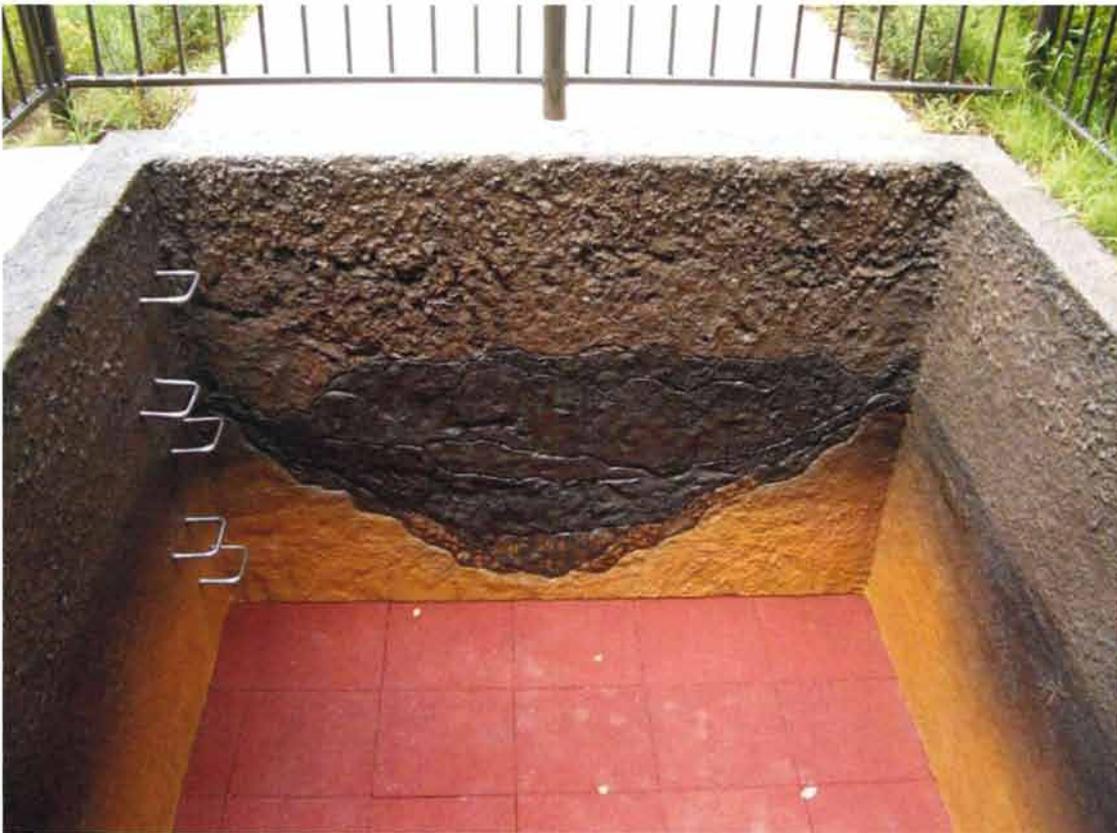
区画溝断面観察（遺構復元展示）施設

区画溝断面観察施設については、攪乱による遺構減失箇所を利用して箱型に地面を掘り込み、溝断面の複製を東西両面に展示し、実際に溝の規模、形状を地上から観察できる施設を設けることとした。展示断面については、第 551 次調査 No. 3 地区及び No. 4 地区（第 1 章 5 参照）で採取された剥ぎ取り標本（土層断面転写）があるため、これを複製して利用することとした。

本整備で展示する区画溝断面は、第 551 次調査で採取された区画溝土層剥ぎ取り標本を基に制作することとした。

剥ぎ取り標本断面幅は 2700mm 程度であり、来訪者が遺構を理解しやすいよう、実際の遺構が検出した位置に合わせて東西の 2 面に展示した。

しかし、FRPは土面の質感を表現するために塗装が必要であり、水が溜まる部分や外力が加わる部分で塗装の剥離が生じやすいという課題がある。塗装状態の日常的な点検を行うとともに、定期的な再塗装を維持管理項目として見込む必要がある。再塗装は概ね10年単位を目安とすることが望ましい。

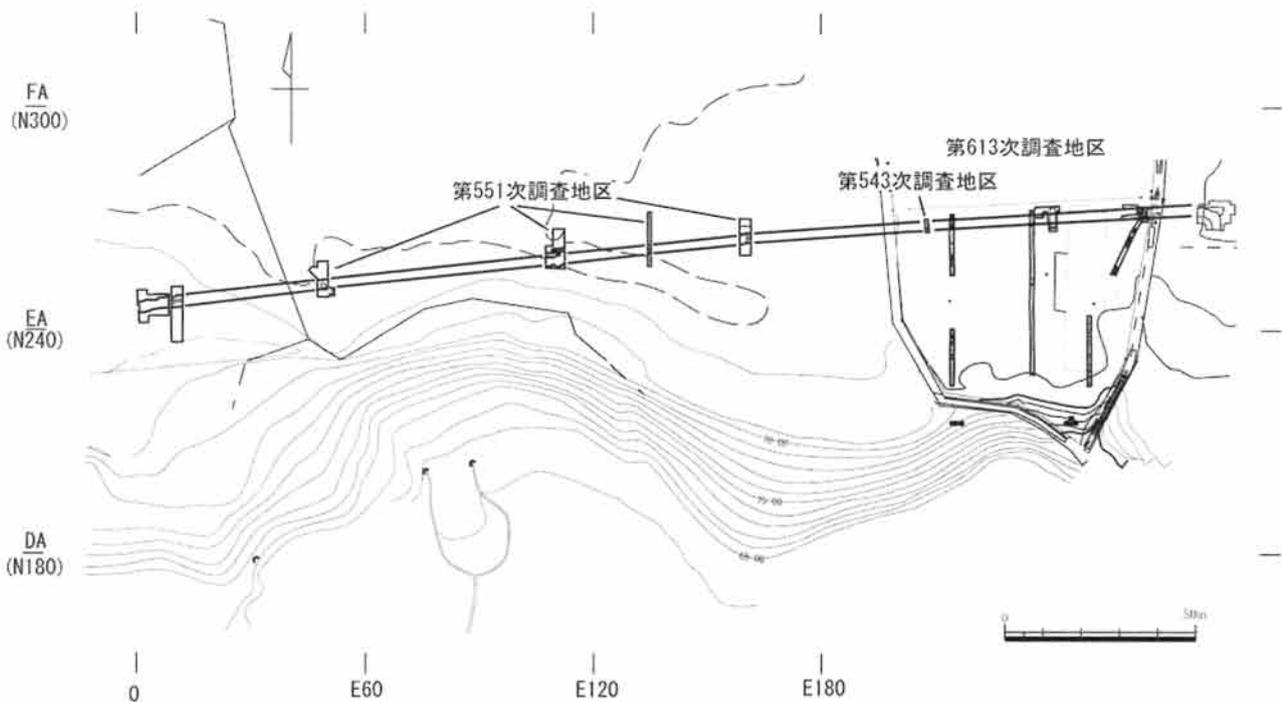
図 1-2 調査地区の立地

寺院地北辺区画溝は国分寺崖線を東西に走行する。北辺溝は寺院地の区画とともに伽藍地の区画も兼ねている。各調査地は伽藍地区画溝内に位置する。伽藍地区画溝の北東隅コーナー一部は第 613 次調査の東側に位置する。次項の層序で示すように、各調査区の地層はほぼ同標高であり、区画溝は、崖線際の湧水による小谷状の落ち込みを避け、平坦面において掘削されたと考えられる。

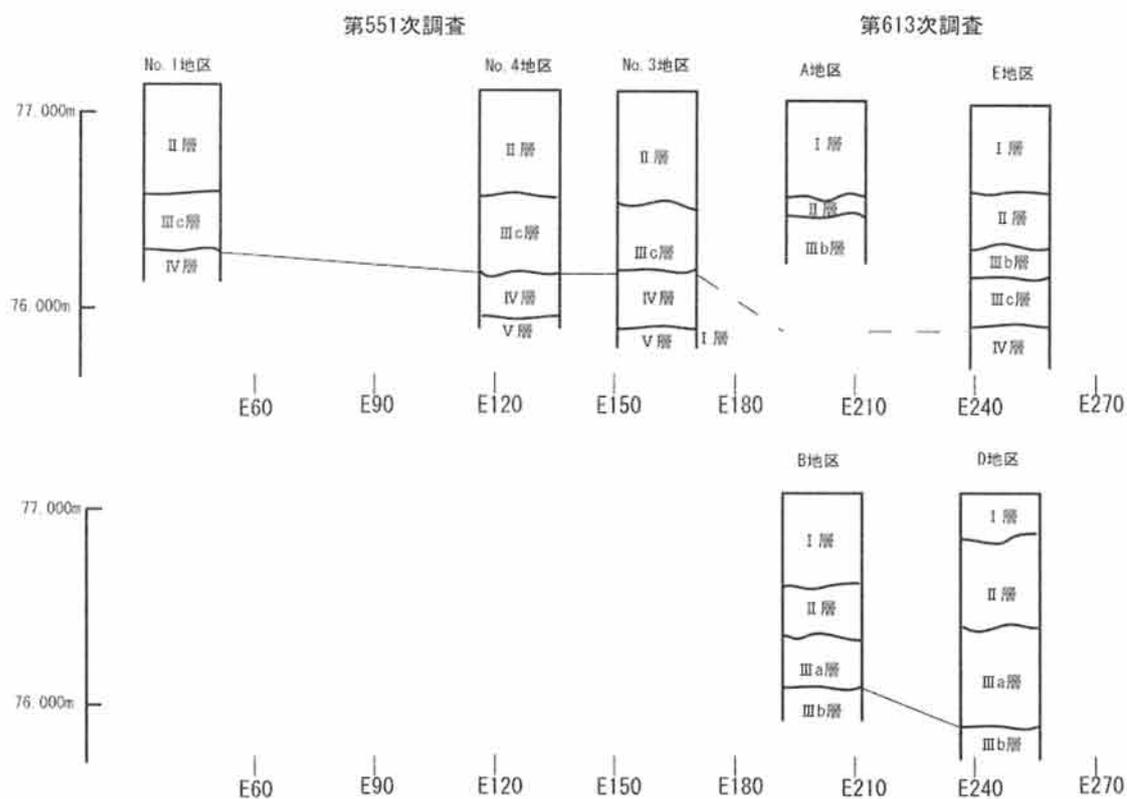
図 1-3 土層断面図（東西方向）

今回報告する調査地区の海拔標高は、図に示すように 77.0m であり、平坦な地形である。堆積土は、第 613 次調査区付近において東南方向に傾斜しており、崖線際の真姿の池湧水群に向けて小谷状に落ち込んでいる。共通した層序を示す。以下に基本層序を記す。

- I 層 碎石盛土。
- II 層 暗茶褐色土。表土および近世以降の耕作土。
- III a 層 暗褐色土。粒子やや粗く粘性やや弱い。歴史時代の遺構確認面。
- III b 層 暗褐色土。上層より明度高い。
- III c 層 茶褐色土。ローム漸移層。
- IV 層 暗褐色ローム。ソフトローム。
- V 層 黄褐色ローム。ハードローム。

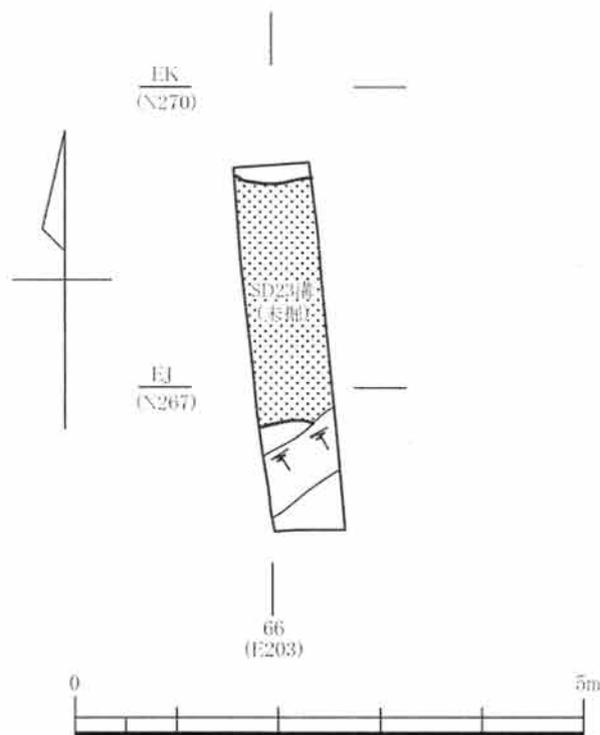
図 1-4 第 543 次調査区 全体図

調査区は僧寺中軸線から東204mに位置する。遺構覆土の断ち割り調査は行わず、III b層遺構確認面において平面プランの確認のみ行った。本調査区における溝の中心として推定した部分は、既往の調査で推定される中心よりも、90cmほど北側にずれて確認された。

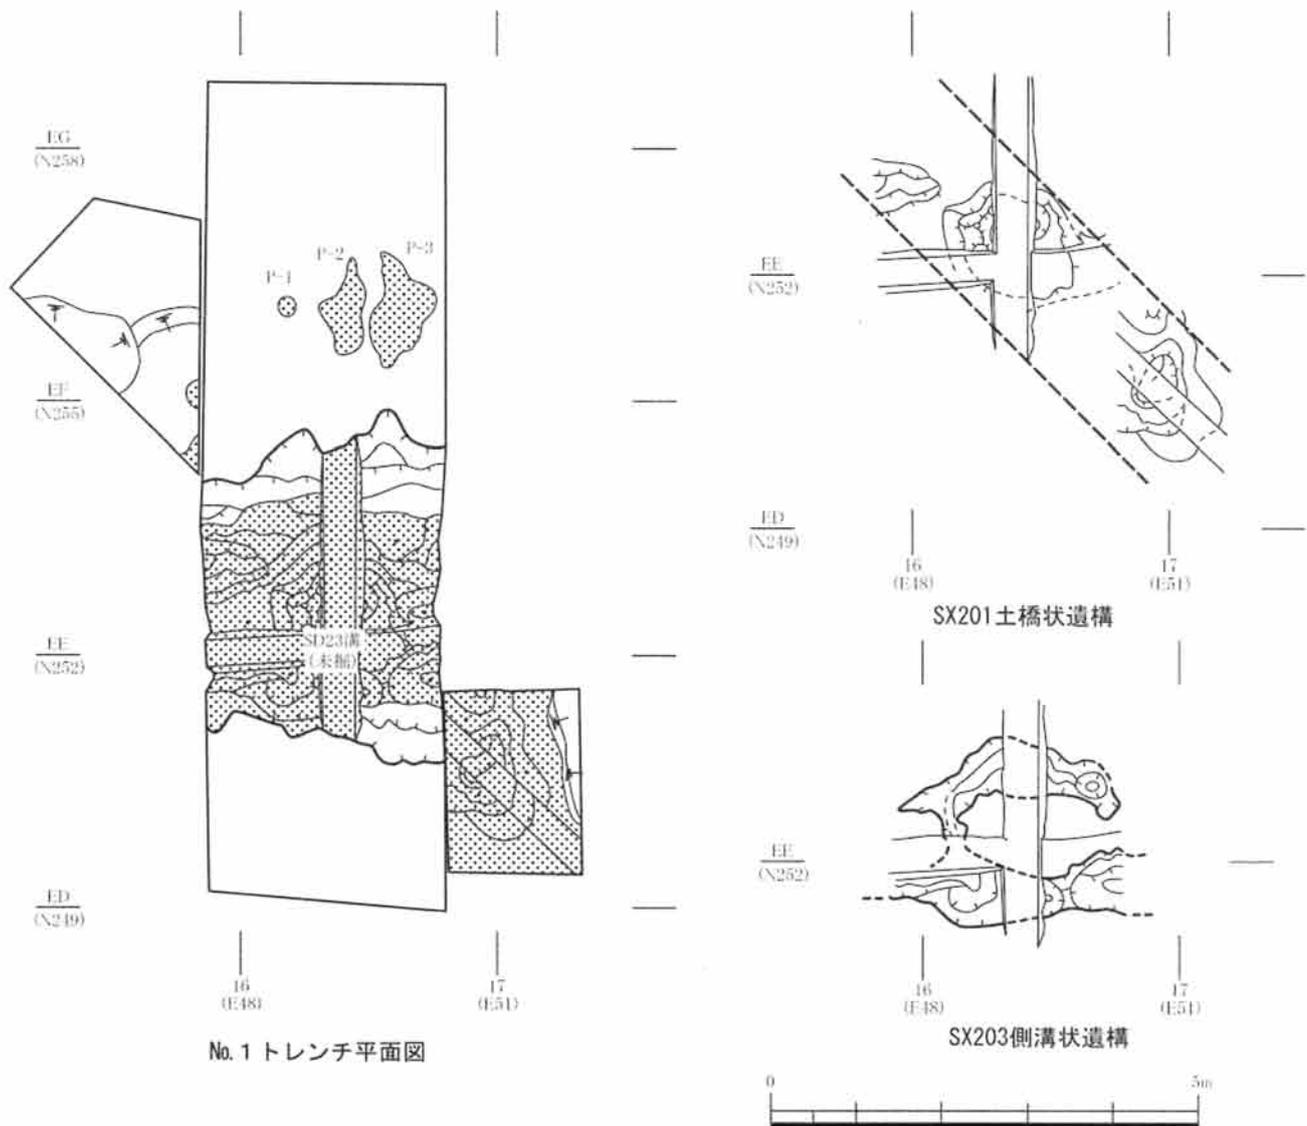
図 1-5 第 551 次調査区 NO.1 地区 全体図及び遺構検出状況図

No. 1 地区で検出された。SD23 覆土上層を南東方向 135° に傾く硬質面の広がりが確認された。SX203 に掘り込まれているため、硬質面の範囲は不明瞭だが、長軸 12.5m 以上、幅員約 1.0～0.8m、確認面からの深さ約 0.2m で、断面台形状を呈する。

No. 1 地区では SX201 の上面部の硬質面と同レベルで SD23 の幅員と同範囲の硬質面が確認された。SD23 の埋没過程で、SX201 土橋状遺構が形成され、埋没した後は道路として使用されたと考えられる。

No. 1 地区で検出された。SX201・202 を切って構築されている。幅員 0.6~0.2m、確認面からの深さは 0.4~0.3m で、平面馬蹄形状、断面 V 字状を呈する。覆土上層は硬質面であるため、一時的に SX201・202 上に掘削され、埋没後は再び道路面となったと考えられる。

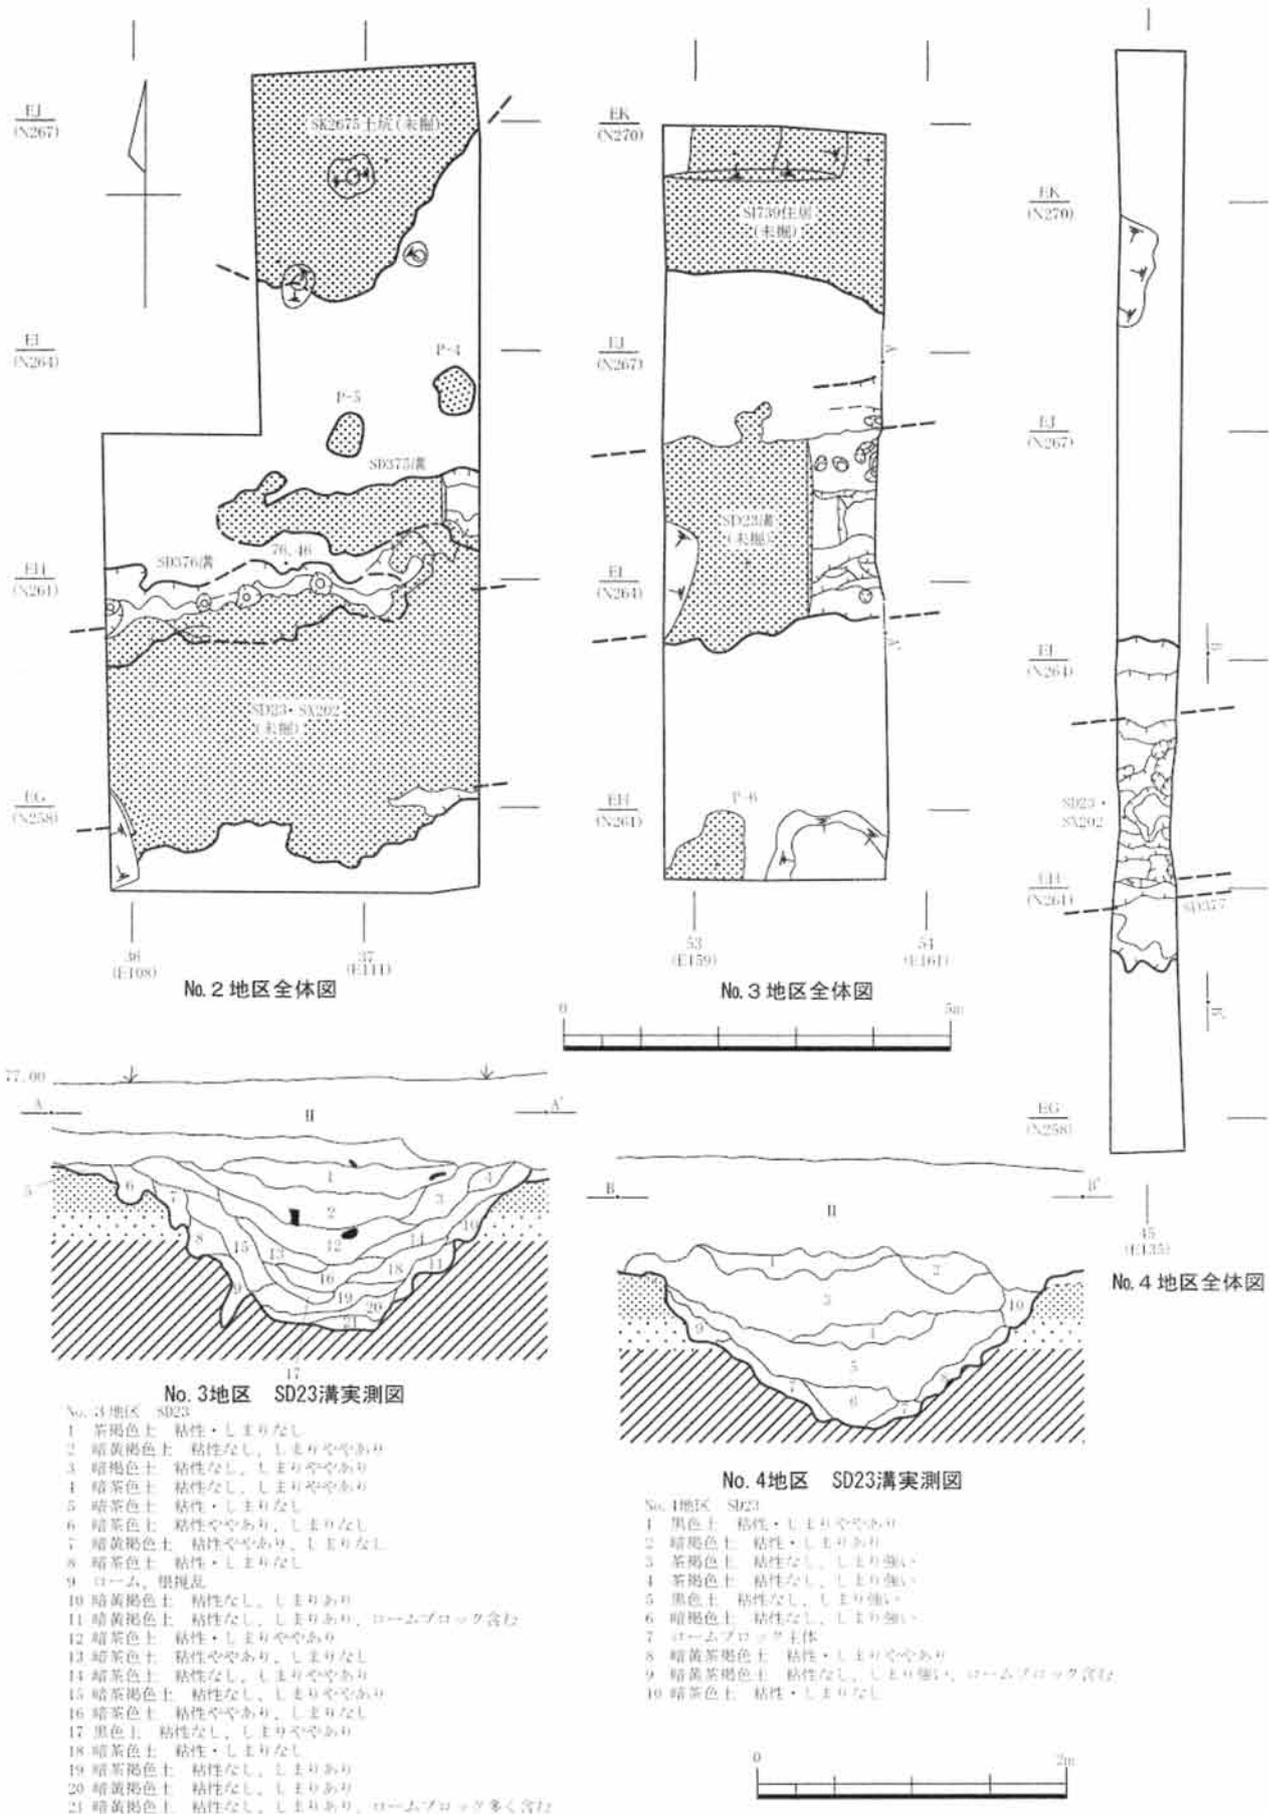
図 1-6 第 551 次調査区 NO. 2~4 地区 全体図及び実測図

No. 1～4 地区で検出された。完掘した No. 3・4 地区における SD23 の規模は、上面幅約 2.5m、底面幅約 1.5m、確認面からの深さ 1.2m であり、断面は逆台形状を呈する。

既往調査地で確認された SD23 と今回の検出遺構とを結ぶことによって方向性を観察すると、No. 3 地区を境に東側では、南へ 3° 屈折していることが判明した。No. 3 地区は武蔵国分寺創建段階（I a 期 8 世紀後半代）に区画された古寺院地の中軸線付近にあたることから、寺院地区画溝の設計段階において屈折せざるを得ない必然が存在したと考えられる。

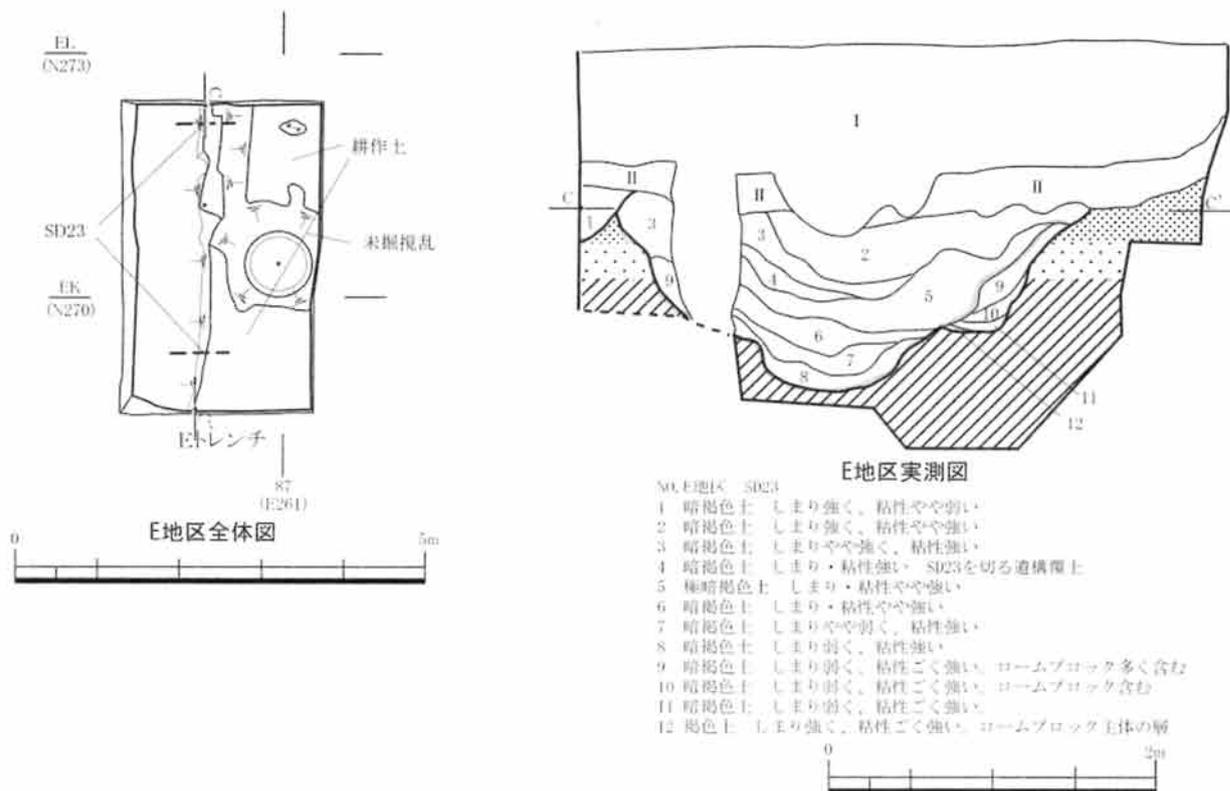
図 1-9 第 613 次調査区 E 地区全体図及び実測図

A・E 地区で検出された。A 地区は遺構プランのみ確認し、E 地区は、建物基礎によって滅失した部分の攪乱を除去した後に残存していた SD23 の断面を検出した。断面は、本調査期間内において断面上部を確認し、調査終了後の整備工事に伴う攪乱除去作業の際に断面下部を確認し、全体の断面形を確認した。断面では、新旧の堀り直しが確認できた。規模は上面幅 2.6～2.8m、底面幅は旧期が約 1.9m で新期が約 0.8m、断面形は旧期が箱堀状（9～12 層）、新期が鋭角の逆台形状（2～8 層）を呈する。

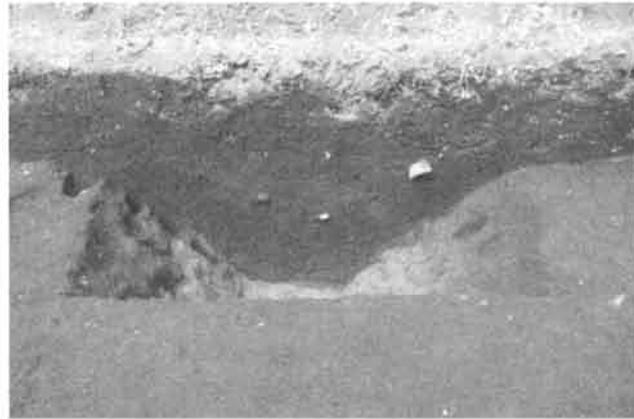
第 551 次 No. 3 地区 SD23 東壁断面 西から

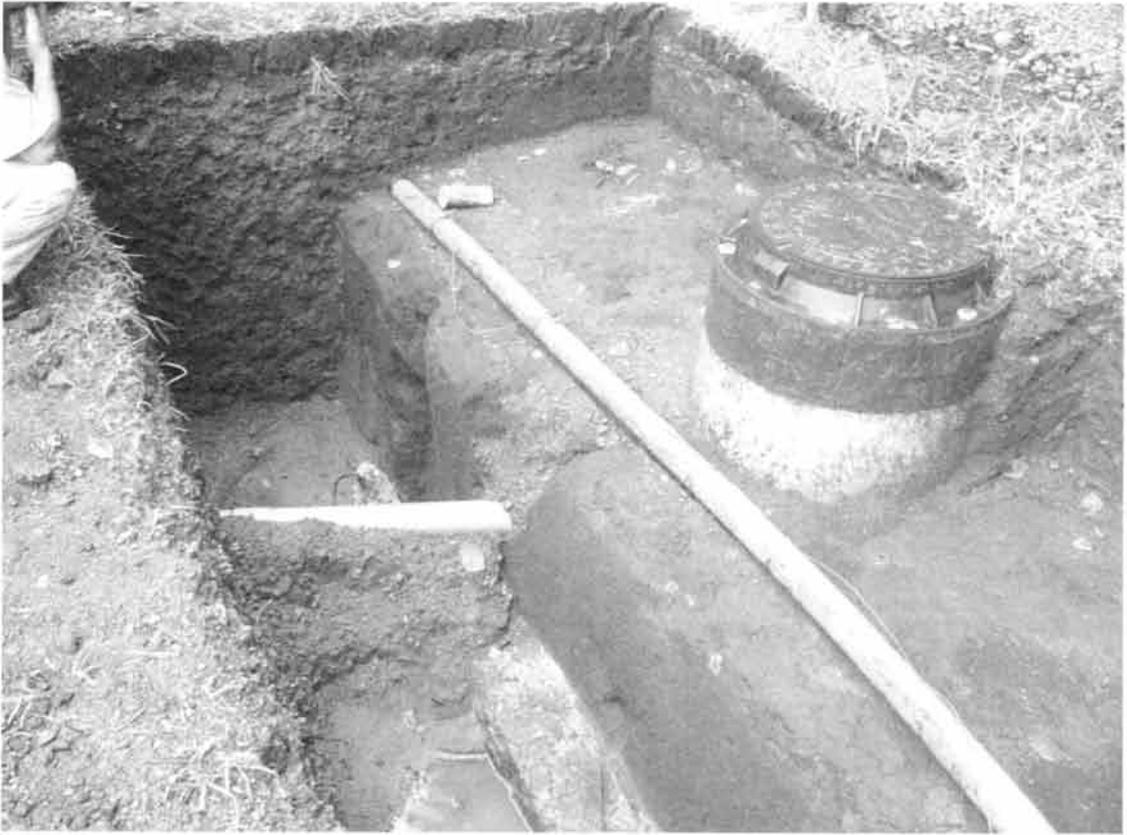
図 3-2 平成 18 年 8 月 8 日 事前遺構確認調査 既設人孔付近 南西より

また、当該整備工事対象地内の北東隅には旧建物にて使用されていた0号人孔が存在し、下水道に接続されている。今年度の整備に伴う事前遺構確認調査で、寺院地北辺区画溝遺構は既設人孔以西においてコンクリート基礎などにより滅失していることが判明したため既設人孔の西側に人孔を一基新設し、その新設人孔に敷地内側溝や浸透管からの雨水を集め、既設人孔を経由して下水道へ接続する排水計画とした。しかし、新設人孔設置に伴う掘削工事中に区画溝遺構が検出されたため、遺構を損壊しないよう配慮して施工を行った。

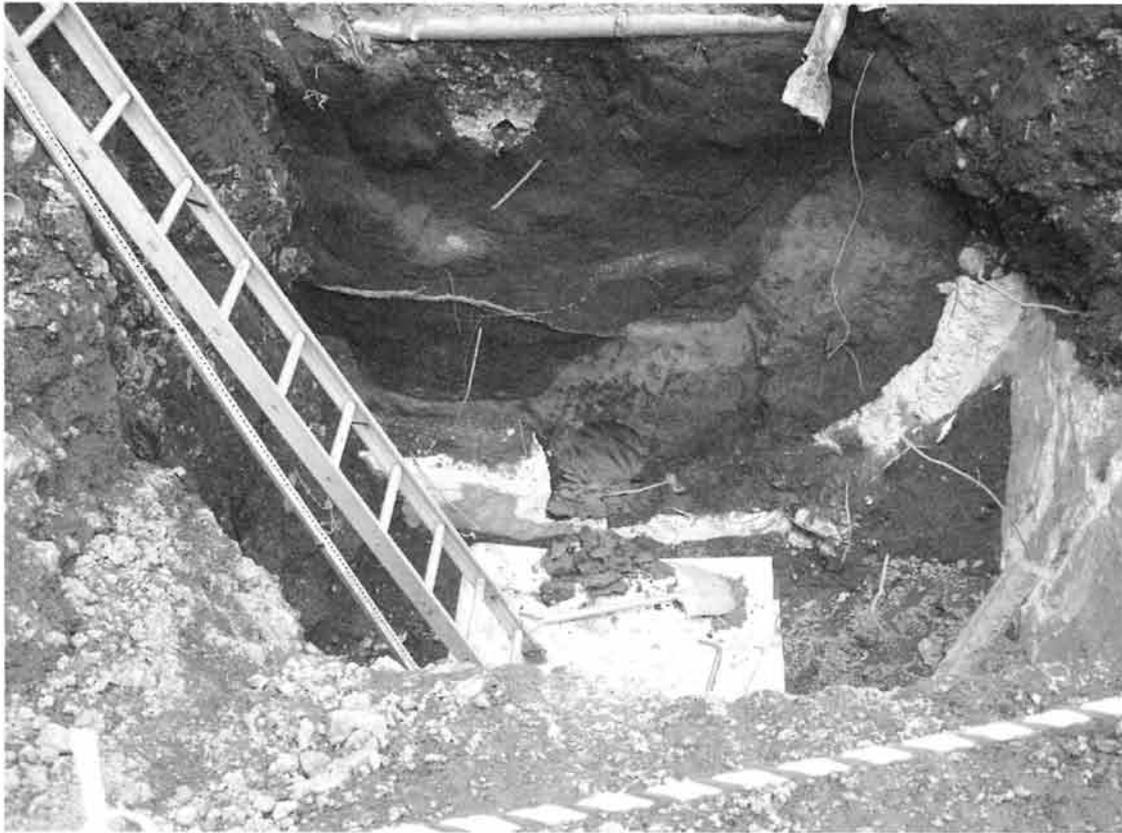
図 3-4 平成 19 年 2 月 20 日 溝遺構下部地山部分における排水管取り付け穴位置確認

施工にあたっては、排水管設置穴の掘削は溝遺構よりも下の地山(関東ローム)部分で行うこととし、更に、少しでも溝底面から距離を取った位置となるよう穴の位置を若干南へずらすなどしたうえで、遺構部分が崩落しないよう留意しながら市教育委員会職員が掘削を行った。

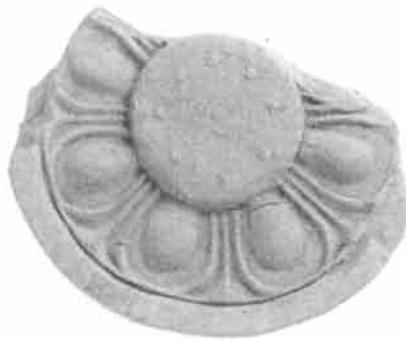
図 3-6 出土瓦の写真

遺構に関わる主要なサインとベンチのデザインは自然石を基材とし、過去の武蔵国分寺における調査で出土した瓦の模様をレリーフとして用いたデザインで統一し、重厚で落ち着いた印象と独自性の演出を図った。

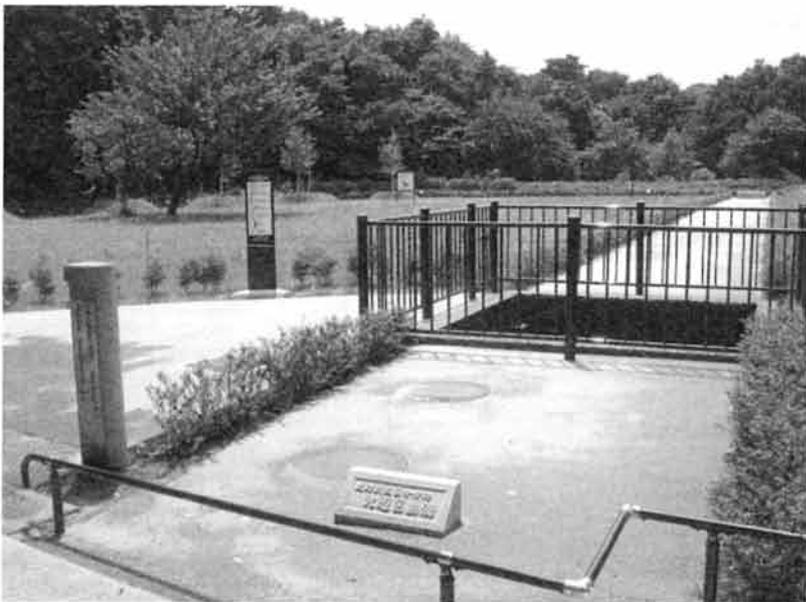
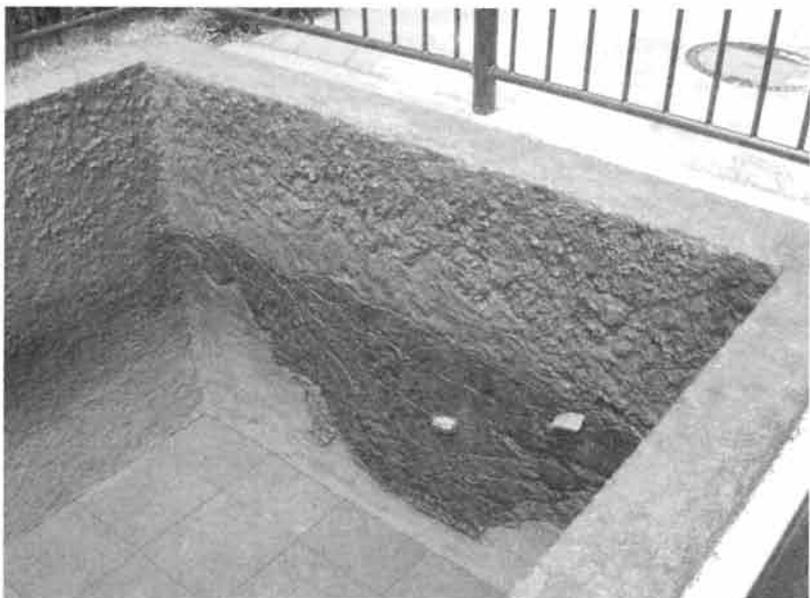
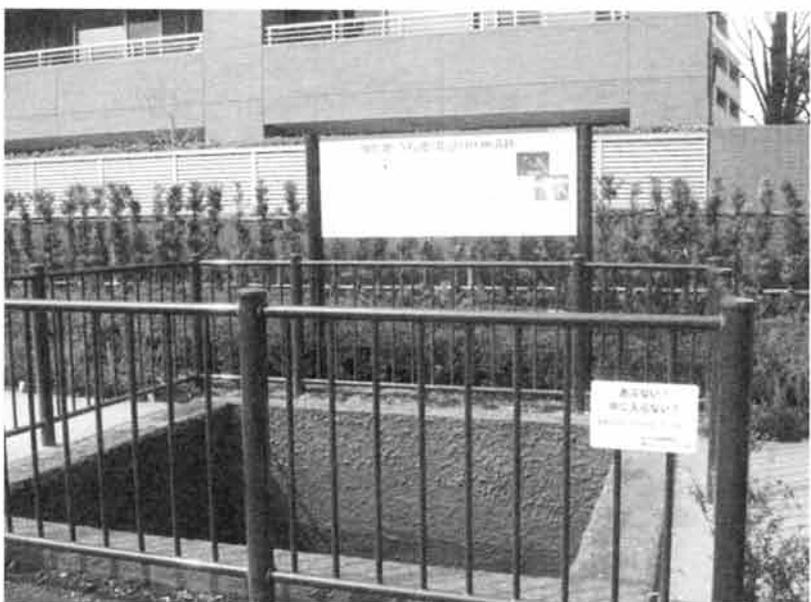
図 4-1 区画溝観察施設完成状況

なお、安全マットの色彩は、土面質感を再現した観察施設内壁との調和を考慮し、ブラウン系を採用した。

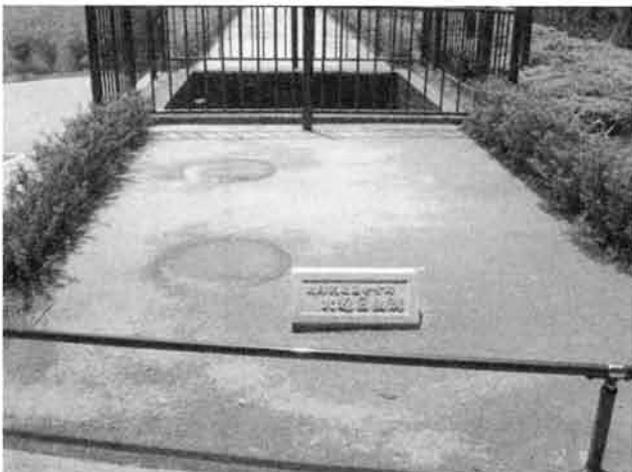
図 4-3 SD23 整備状況（東側端部）

表示方法は、土系舗装による平面表示を採用したが、土系舗装は経年変化や養生期間・方法等によるクラックの発生や劣化の問題が多く、尼寺地区においても打ち替えを行った部分が多かったと報告されている。これは、多くの舗装材が施工時に材料の配合を行うため、一定の品質確保が難しく施工性の安定性を欠いていることがトラブルの一因であると考えられた。このため、本整備では現場での分量調整が不要であり施工性が安定していると考えられる舗装材を使用した。

樹種は、常緑で一年を通じて目的とする植栽機能が発揮され、また区画溝の直線性を表現しやすいマメツゲを使用した。

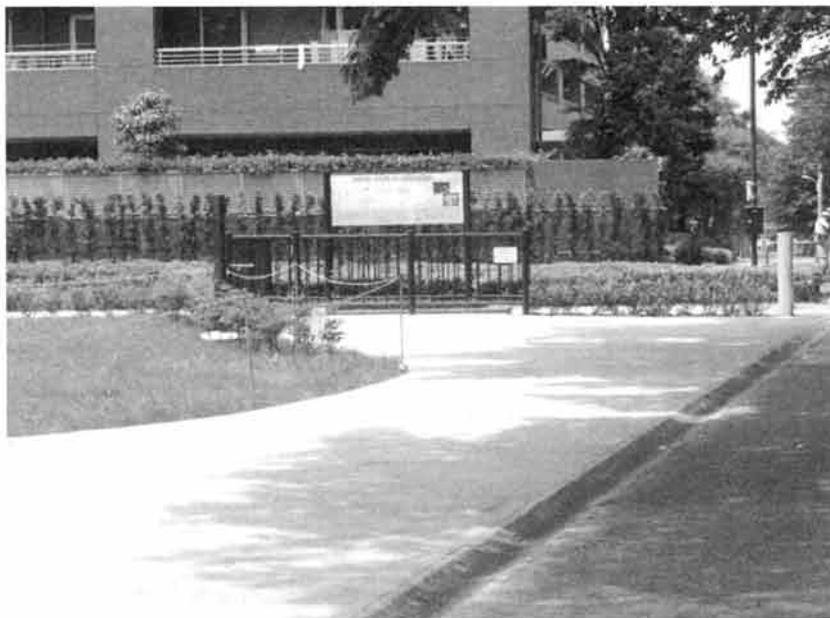
図 5-1 入口広場舗装整備状況

広場内は基本的に歩行者のみとし、車輛の乗入れ、通行を考慮しないが、道路においては車輛対応が必要となる。このため、舗装材の検討に当たっては、車輛通行に対応できる素材であり、素材感や色合いが史跡公園の景観にふさわしく、また施工性、経済性に優れた材料として、着色透水性コンクリート舗装を選定した。

なお、広場舗装の構造は、歩行者対応断面（表層厚 80mm、路盤厚 100mm）とした。また、カラー着色については、施工時に隣接道路の色調との整合を図った。

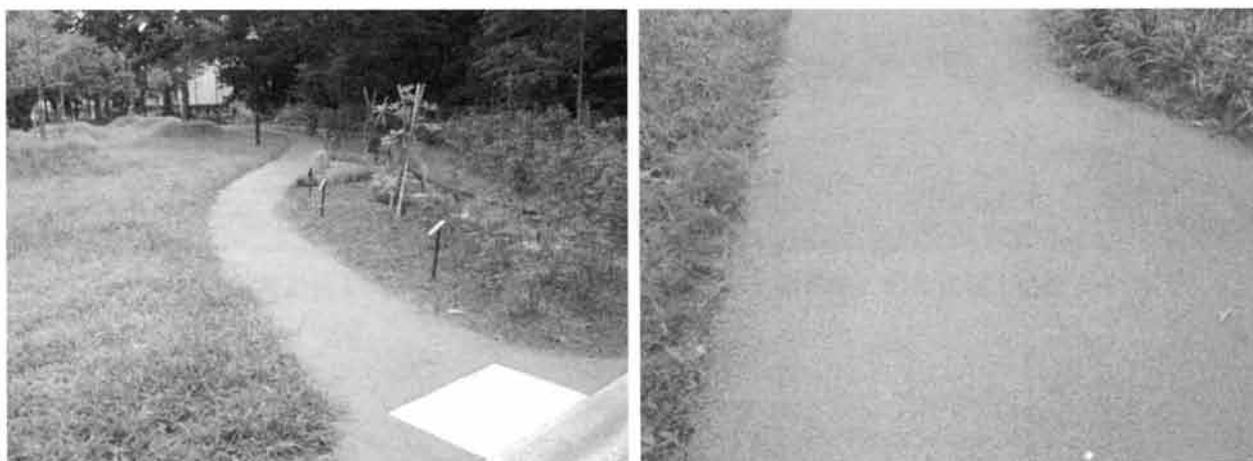
図 5-2 散策園路舗装整備状況

ただし、園路としての舗装耐久性の向上や車椅子利用等を想定したバリアフリー化への対応を考慮し、ウッドチップを脱色アスファルトと混合してチップの質感を活かしながら強度を高めた〔木質加熱アスファルト〕を使用した。

舗装構造は歩行者対応とし、表層厚 30mm、路盤厚 100mm とした。

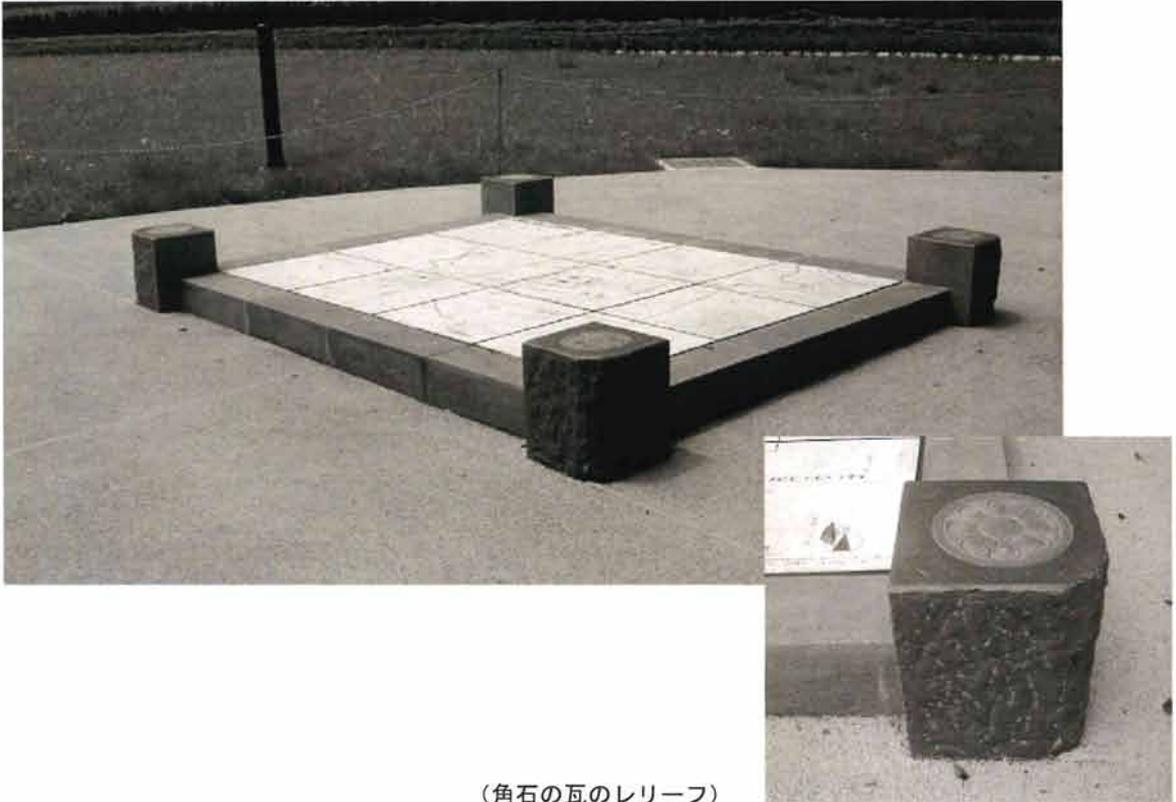
図 5-3 インフォメーションパネル整備状況

パネル枠組みを石材（安山岩（グレー））で構成し、角石に瓦のレリーフを設けた。サイン表示面は、屋外での耐久性とグレードの高い素材感から陶板を使用した。また、陶板の表面は滑り止め加工を施した。

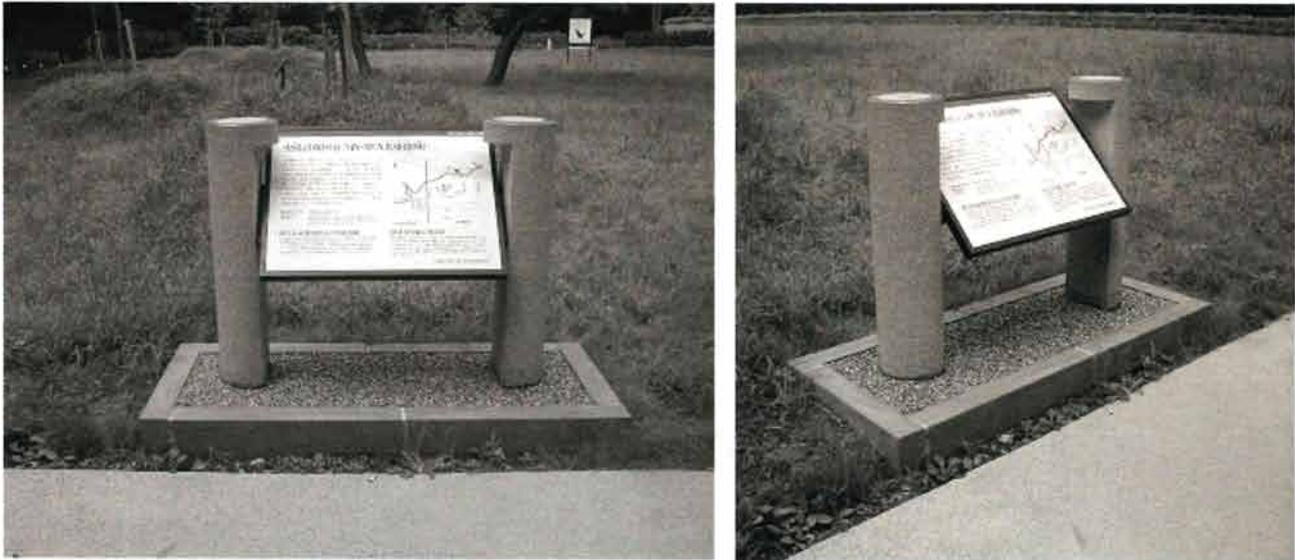
図 5-6 総合解説板整備状況

支柱に花崗岩（グレー）を用い、支柱頭部に瓦のレリーフを施したデザインとし、他の施設とのデザインの統一性を図った。

サイン表示面は耐久性の高いステンレス板を用い、ハイグレード印刷で対応した。

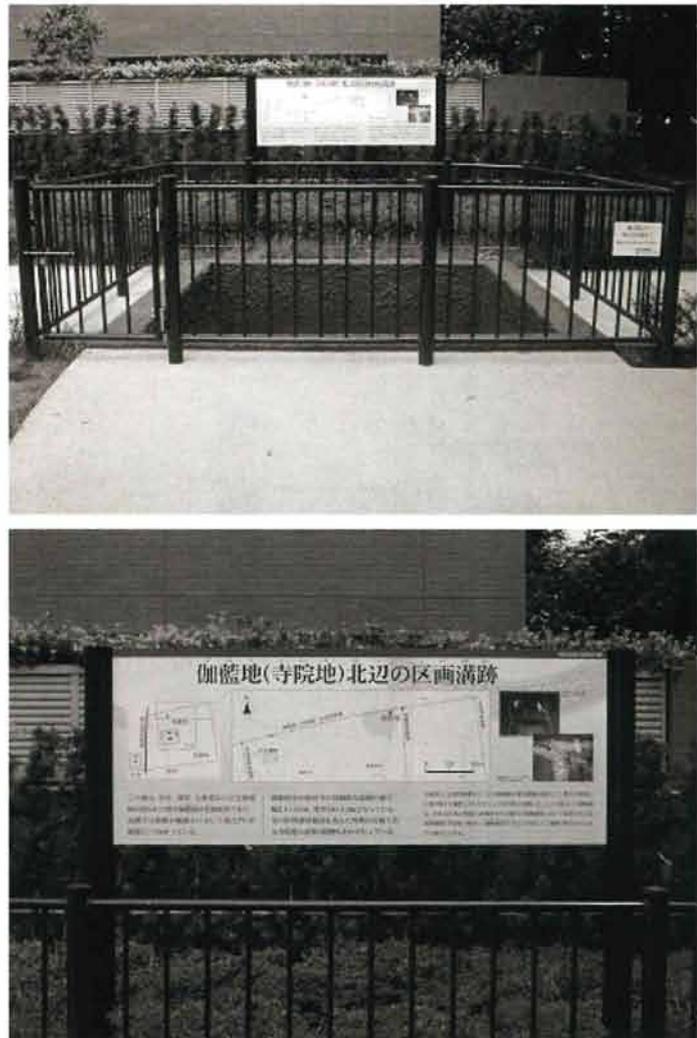
図 5-9 遺構解説板整備状況

施設は、転落防止柵と併設されることから、転落防止柵と類似したデザインとし、煩雑な印象となるのを防いだ。

サイン表示面は、観察施設をはさんでサインを見ることになるため、2000×800の大型のパネルを使用し、ハイグレード印刷とした。

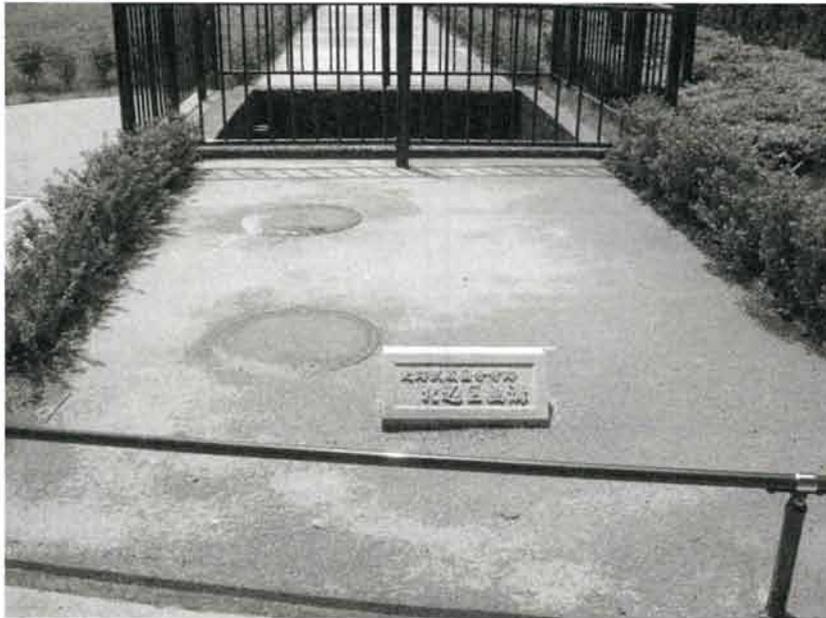
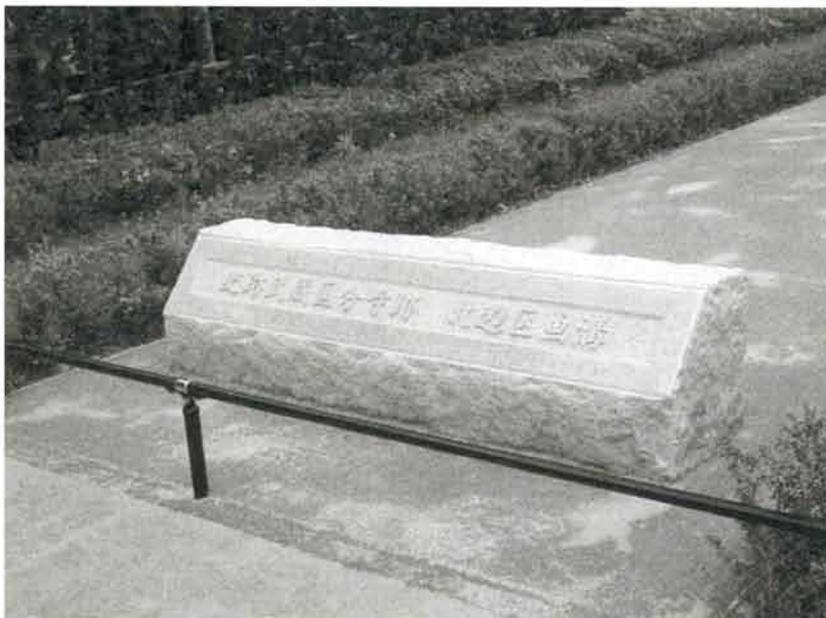
図 5-12 区画溝名称板整備状況

施設は花崗岩文字掘り込み（錆系）とした。

西側は道路に直接、遺構が接しているため、区画溝内への立入り抑止機能を兼ねて本体幅を広く(W=2000)したものを設置した。東側は、断面観察施設があり必然的に立入りは抑止できるため、小型(W=500)とした。

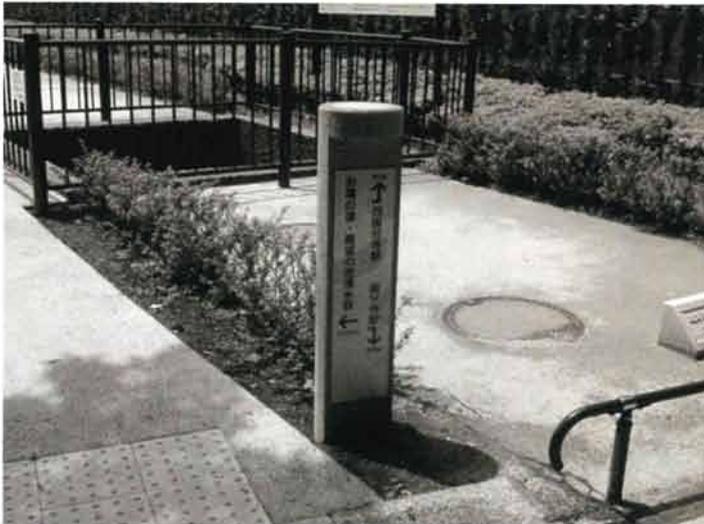
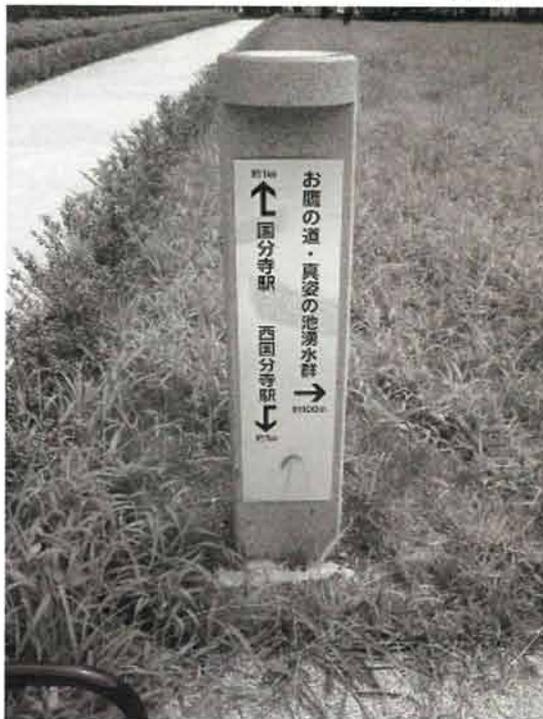
図 5-15 誘導板整備状況

施設は、総合解説板デザインとの統一を図るため花崗岩（グレー）の円柱とし、頭部に瓦のレリーフを施したデザインとした。

サイン表示面は耐候性に優れたステンレス板とし、ハイグレード印刷で対応した。

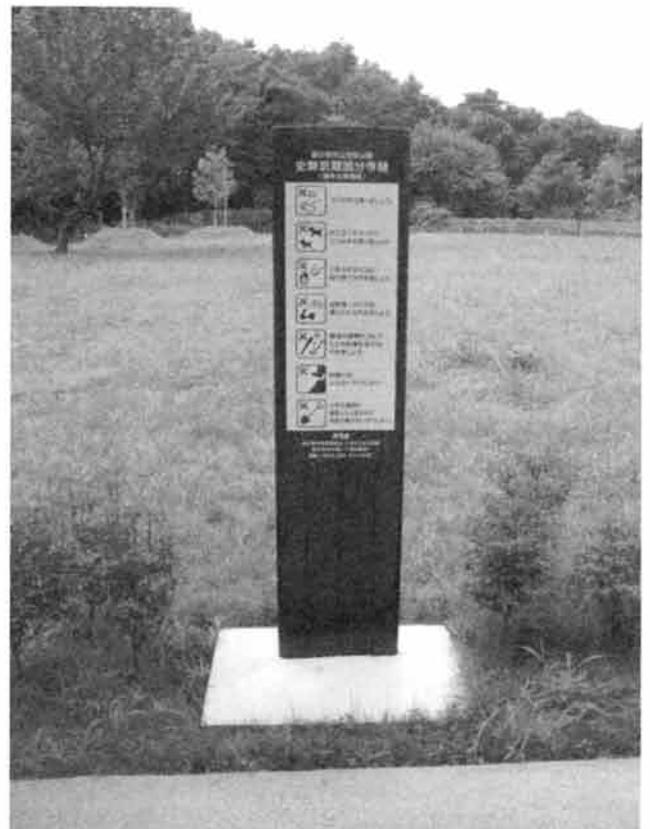
図 5-17 総合注意板整備状況

主な入口となる東側入口広場近くに、公園利用のマナーに関する注意看板を設置した。

本施設は遺構に関わるサインとの差別化を図るため、尼寺地区整備で使用している注意看板と同一のデザインを使用した。また、印刷方法は普通グレード印刷とした。

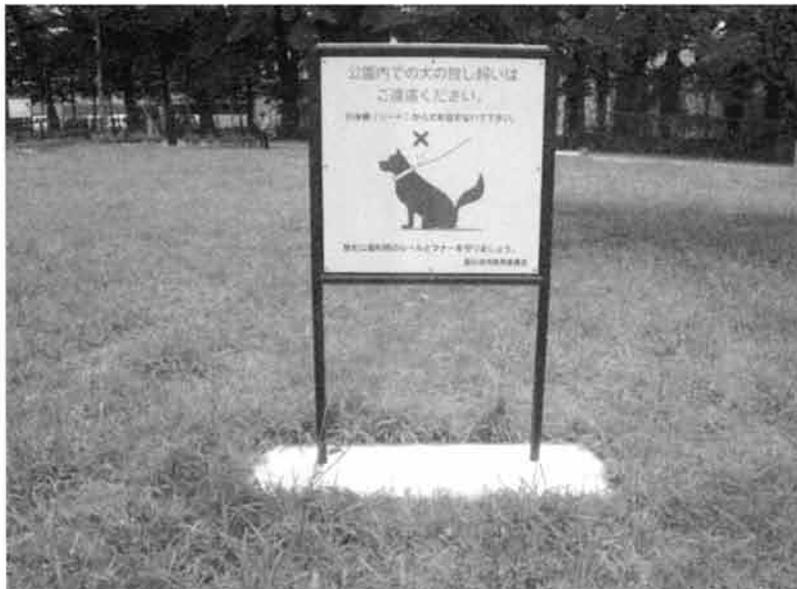
図 5-19 注意板整備状況

設置場所は利用者の目に留まりやすい広場中央とし、どこからでも内容が把握できるように両面表示とした。

また、施設はシンプルなデザインとし、支柱の色彩は総合注意板と同じ目立ちにくいダークブラウンとした。印刷方法は普通グレード印刷とした。

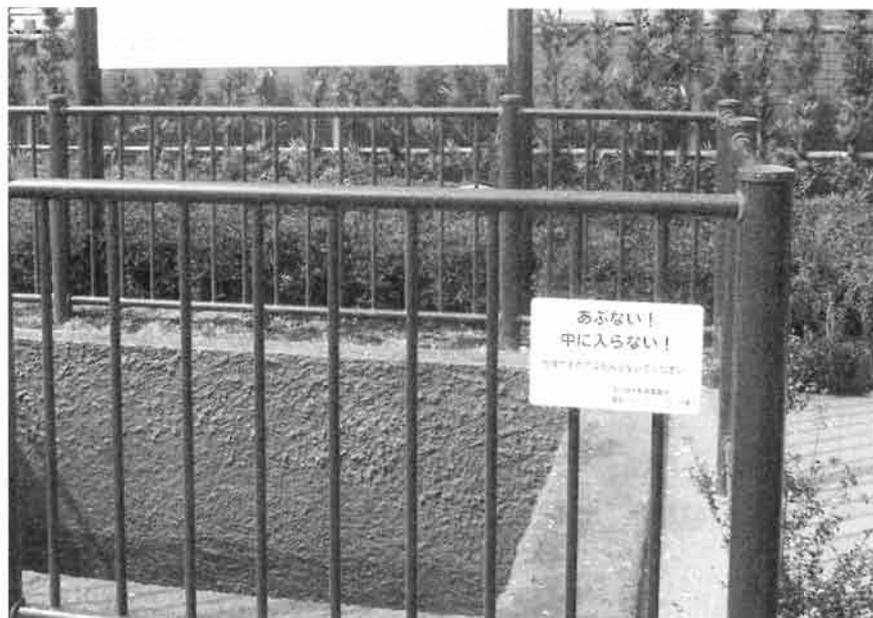
図 5-21 利用注意看板整備状況

区画溝断面観察施設の周囲に設置した転落防止柵は、小さな子供が乗り越えにくい縦格子としたが、更に安全管理を徹底させるため、侵入防止の注意を促す利用注意看板を設置した。

施設は、20×30cm のアルミ板をフェンスブラスターに取り付ける簡易なタイプとした。板は安全上丸面取りとし、印刷は普通グレード印刷とした。

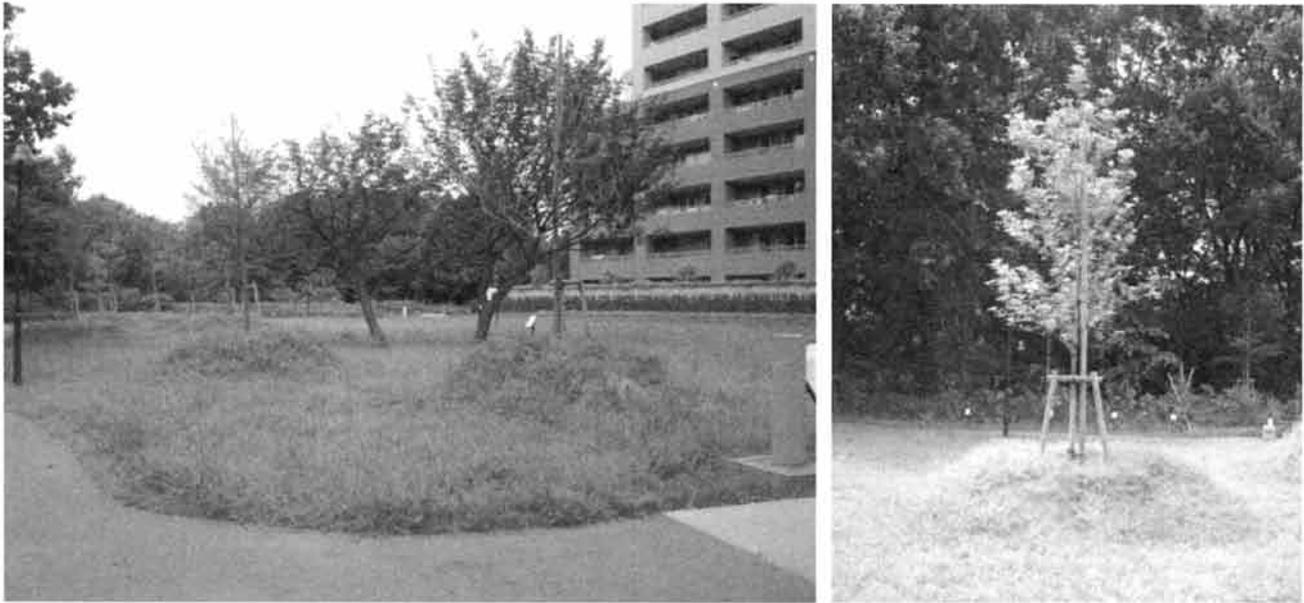
図 5-25 広場内植栽整備状況

植栽樹種は、崖線樹林の構成種の中から、花や樹姿が比較的整っているエゴノキ、コナラを用いた。

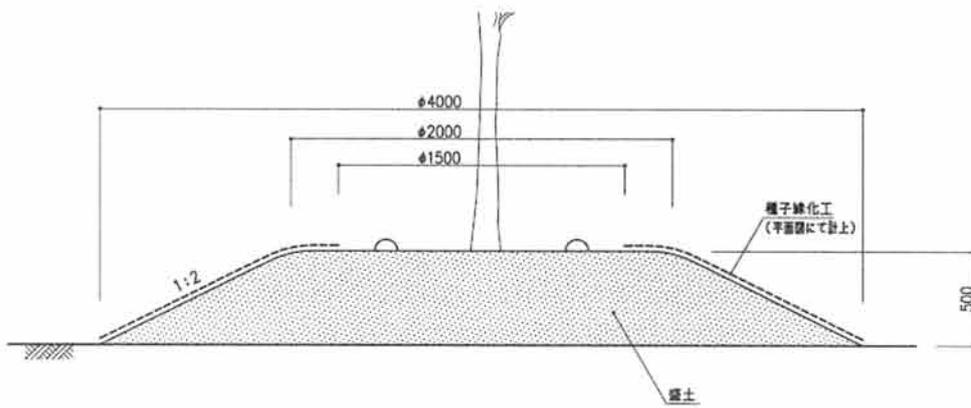
図 5-26 植栽盛土工断面図

植栽にあたっては、根鉢底から遺構面までの遺構保護層を確保する必要があり、1:2の勾配で50cmの盛土を行い、高植えを実施した。

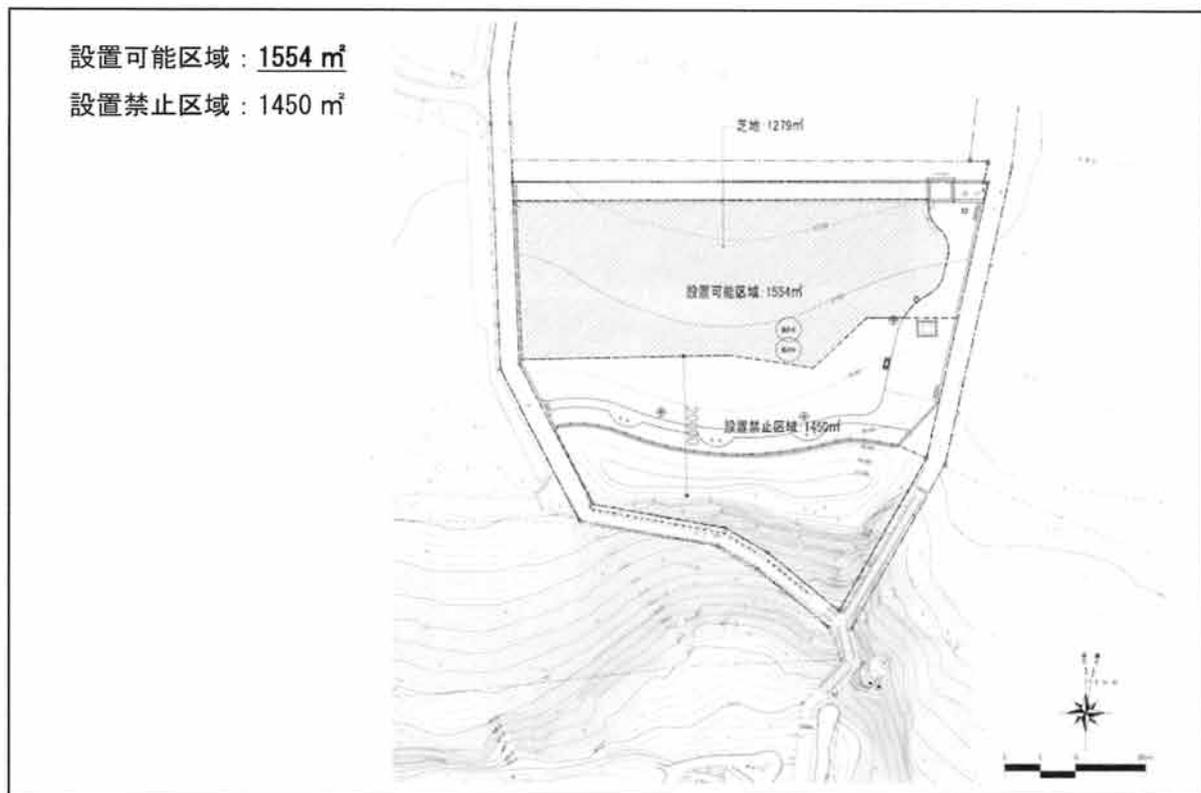
図 5-28 浸透施設設置対象範囲

雨水浸透施設については、東京都下水道局の「雨水浸透施設技術指針」に基づき、崖線上部の平地部20mの範囲を浸透施設設置禁止区域とした。このため、禁止区域を除いた北側約1/2の範囲を対象に、遺構に影響を与えない箇所を選定し設置した。浸透施設設置可能面積は下図の通りである。

また、浸透トレンチで集水された雨水は、遺構破壊箇所新たに雨水人孔を1基整備し、同人孔を通して既設人孔と接続した。

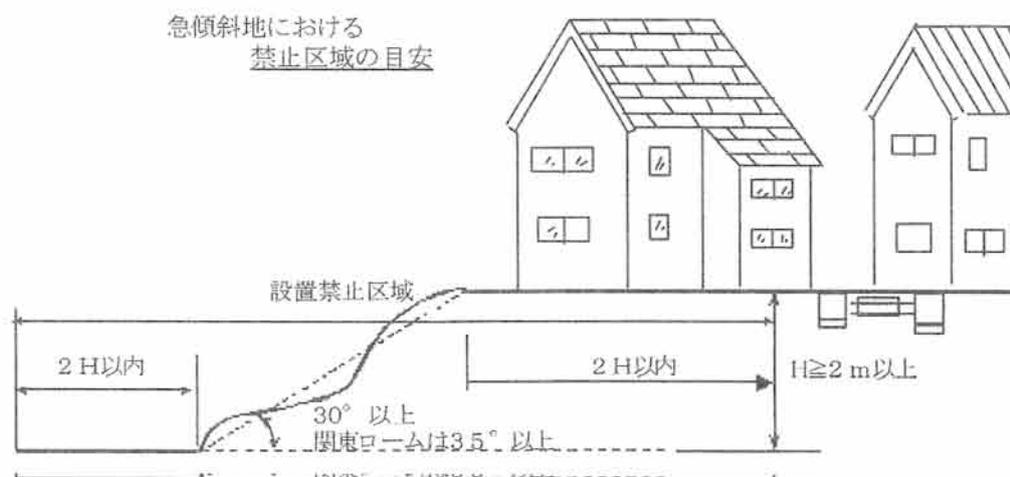
またこれらの危険区域の目安として下の図の様に設置禁止区域を記している。

対象地の傾斜は最もきつい勾配の箇所は約 1:1、高低差は上部平場から下部平場（勾配が大きく変化する場所とした）まで約 10m である。従って禁止区域は次のようになる。

設置禁止区域: $10\text{m} \times 2 = 20\text{m}$
