史跡 武蔵国分寺跡（僧寺北東地域）

保存整備事業報告書

2008年9月

国分寺市教育委員会

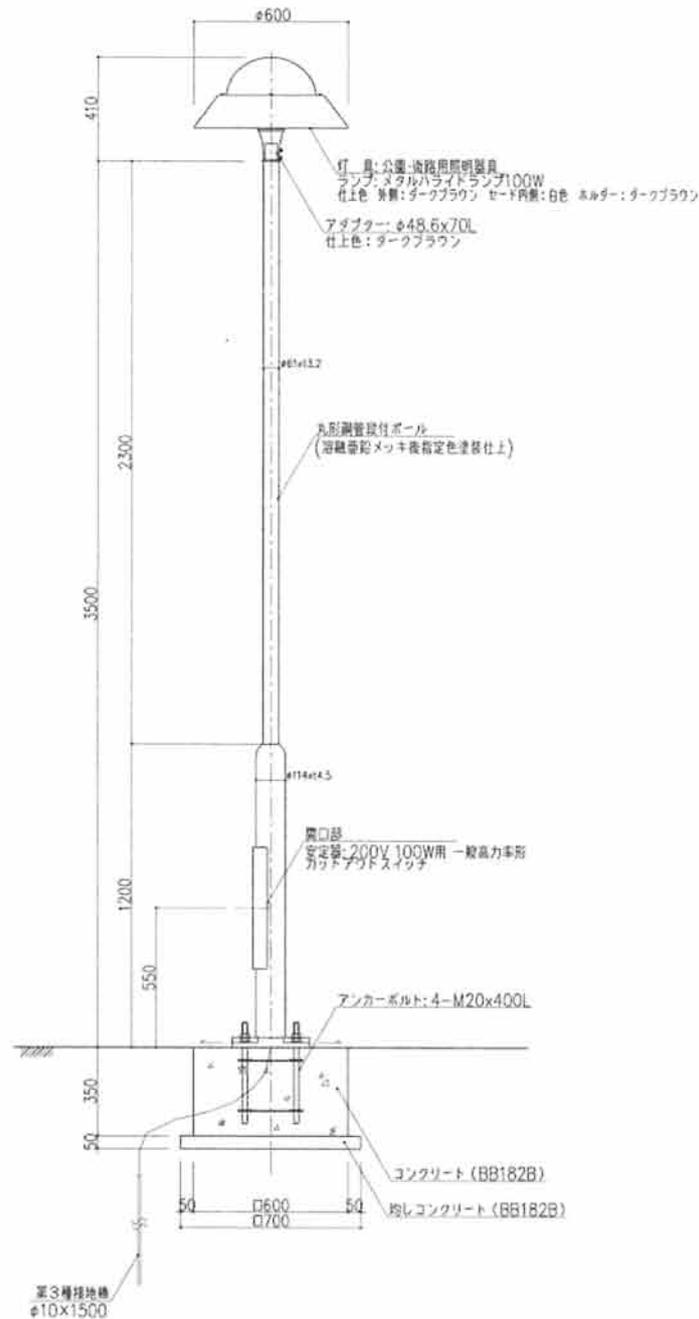
図 5-31 照明灯詳細図

また、灯具は光が上方や側方に広がらないタイプとし、周辺の住宅地への影響を最小限に抑るとともに、ソーラータイムスイッチを設置し、ソーラー機能や手動でのON、OFFに対応できるようにした。

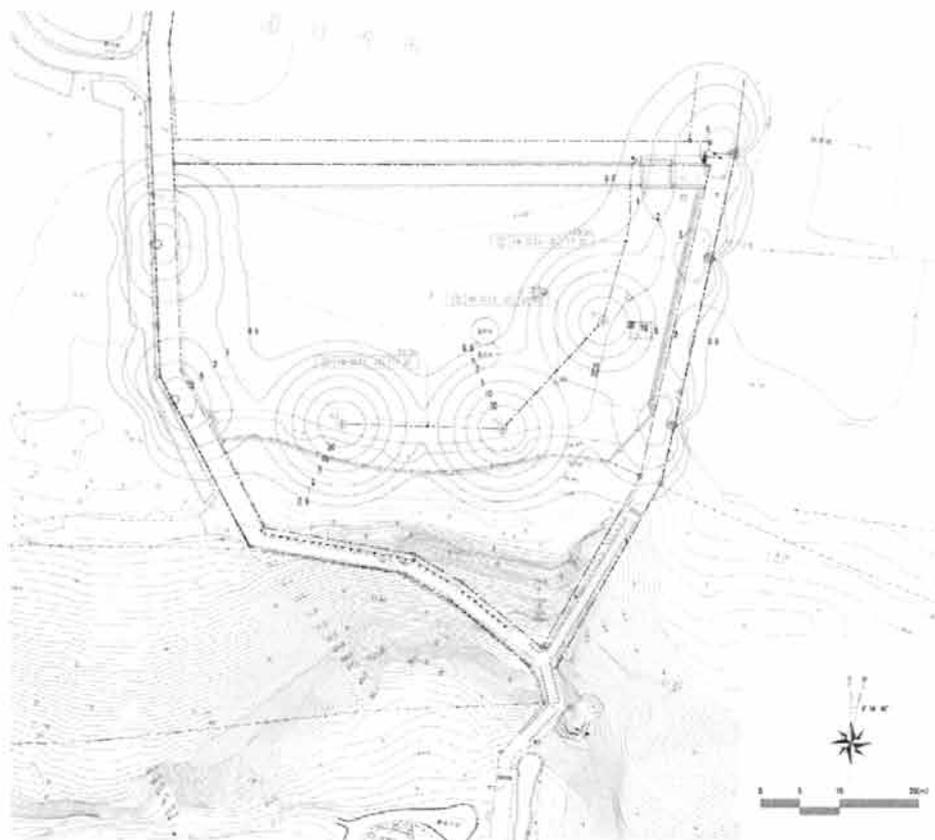
図 5-33 照度分布図

照明計画については、都安全安心まちづくり条例の指針による照度を確保する対象を「公園全体」ではなく、「園路など歩行に供する部分(南側散策園路と東側入口広場)」とした。照明灯の設置数を5基から3基へ、高さを5mから4mへと変更して、照度(最低照度1ルクス、平均照度3ルクス)を確保できるよう配置することとした。

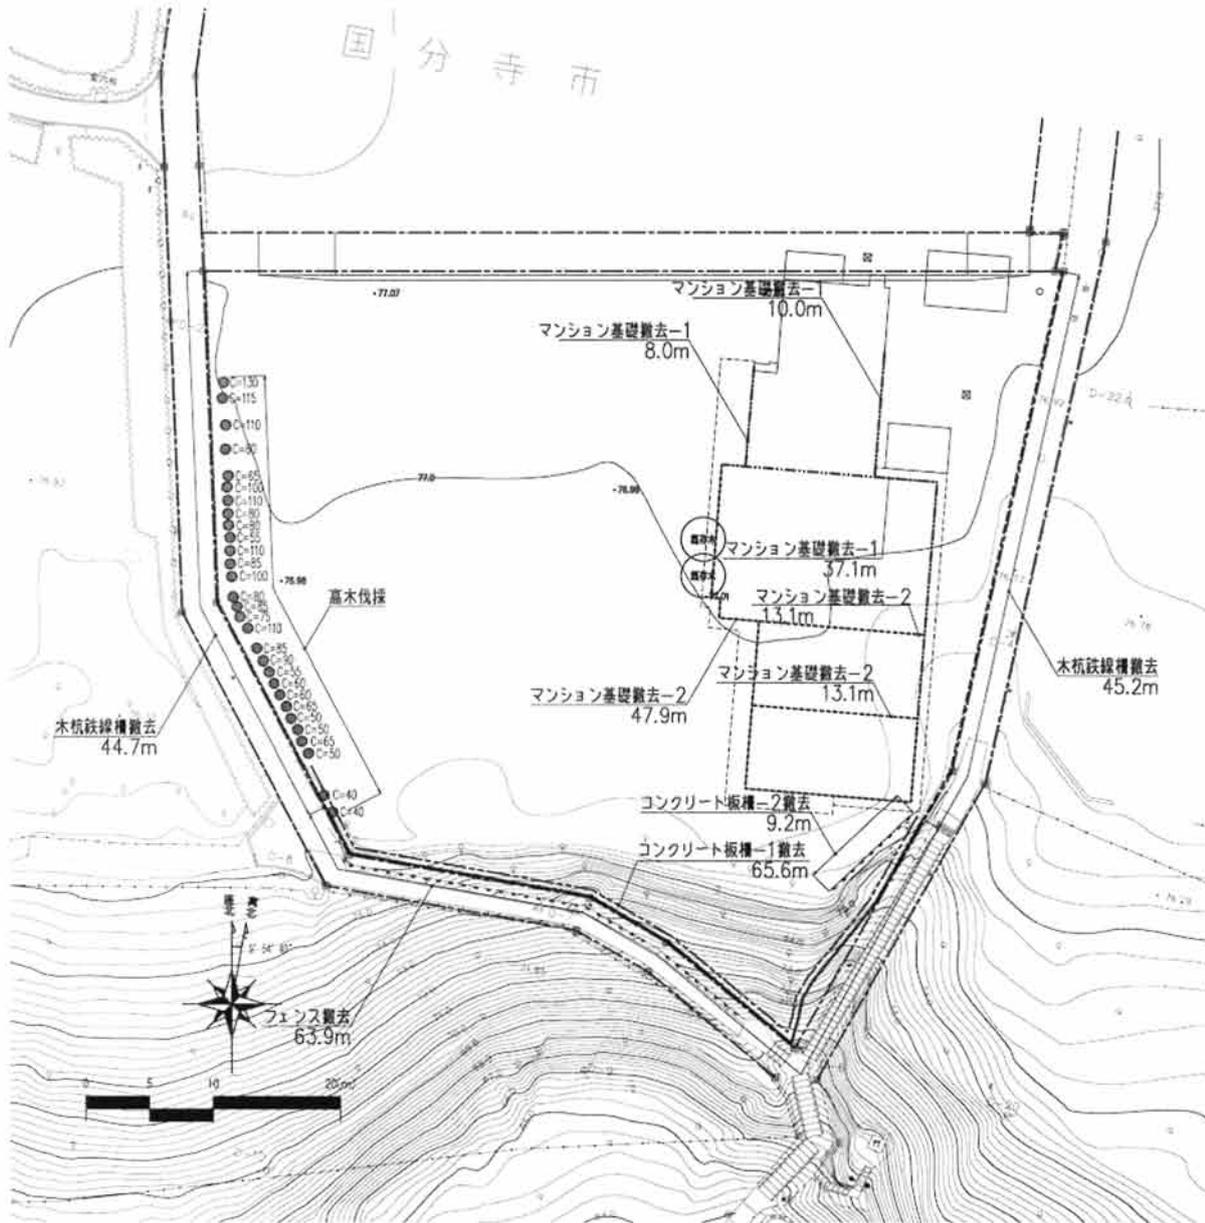
図 5-34 撤去平面図

旧建物の基礎が広場東側に残されているため、基礎ガラの撤去を行った。
撤去範囲は下図のとおりである。
