昭和饗宴殿

(財)京都市埋蔵文化財研究所・京都市考古資料館

1998年から2002年まで、京都御所の東側「饗宴場跡グラウンド」において京都和風迎賓施設の建設に先立つ発掘調査を実施しました。この場所は、昭和3年に実施された昭和天皇の即位大礼（「昭和御大典」といいます）の際に造営された饗宴殿があった所です。

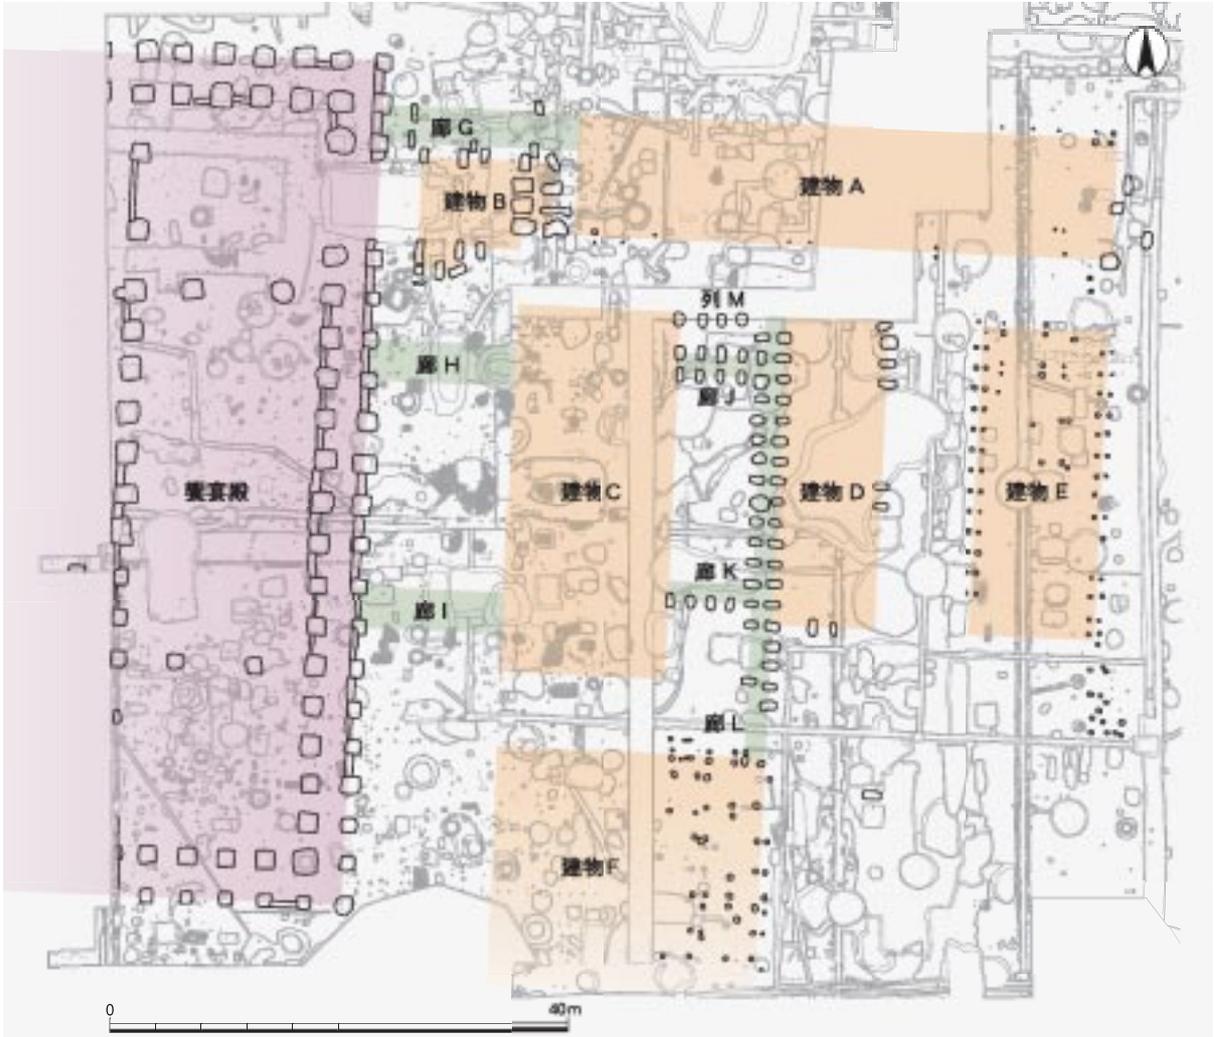
饗宴殿とその東側の建物の復元図

饗宴殿とともに、その東側に造営された一連の建物、廊の遺構も確認できました。建物はA～Fまで、廊はG～Lと仮称しますと、当時の資料から、建物Aは椅子置場、Cは付立所、Fは調理場となっており、ここで調理や配膳が行なわれたことがわかります。

大饗の儀式では、天皇・皇后は北面中央の御座にあり、皇族・王公族以下、大使・使節・随員ならびに夫人らには飲食が振る舞われました。その際、中央の舞台では舞楽が演じられました。東側の建物・廊の状態から当時の様子を推測すると、建物F（調理所）で調理されたものは廊を通して建物C

に運ばれ、ここで最終調整された後、儀式場である饗宴殿に運ばれたと思われます。そのため、建物間には廊が通じる構造となっていたのでしょう。

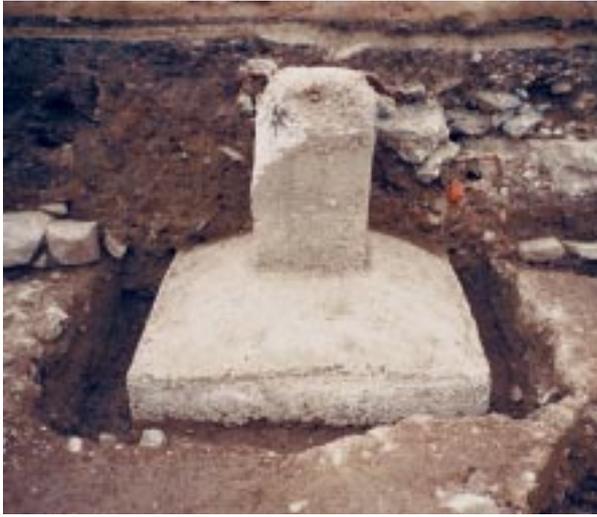
饗宴殿の基礎

コンクリート製の基礎は、それぞれが独立基礎となっています。

方形の掘形底に栗石を敷き、一辺1m、高さは1.0～1.5mほどの台形の独立基礎が据えられています。本来はこの上に梁が架けられ、梁の上に建物の壁を受ける構造となっていました。基礎はすべて元位置に残されていましたが、梁は解体時に取り外され、基礎の周囲に横倒し状態で廃棄されていました。また、建物北縁の雨落溝や旧地表の状態も残されていました。

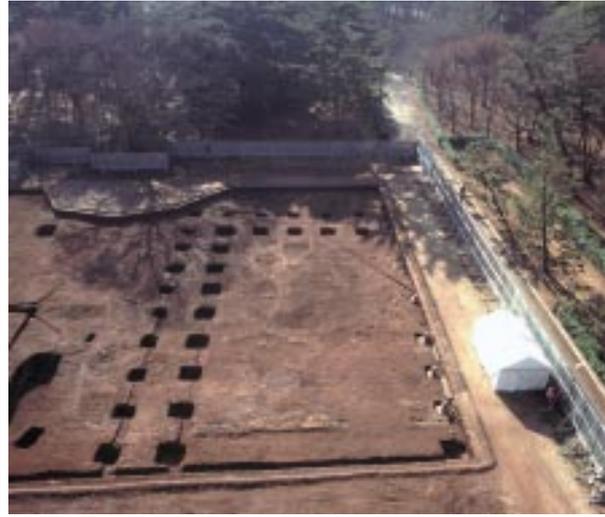
饗宴殿の建物跡（北から）

実際の調査においても、饗宴殿の建物基礎とそれらをつなぐ梁の部材を検出しました。饗宴殿の南

北方向は、身舎^{もや}19間に南北1間づつ底がつき、南北21間となります。基礎の間隔はすべて3.6mで、南北長は75.6mです。端から5間の位置には、それぞれ内側に向かう基礎列があります。こちらは建物の中央部を受ける基礎列で、5間を3間で割るため基礎の間隔は広がっています。

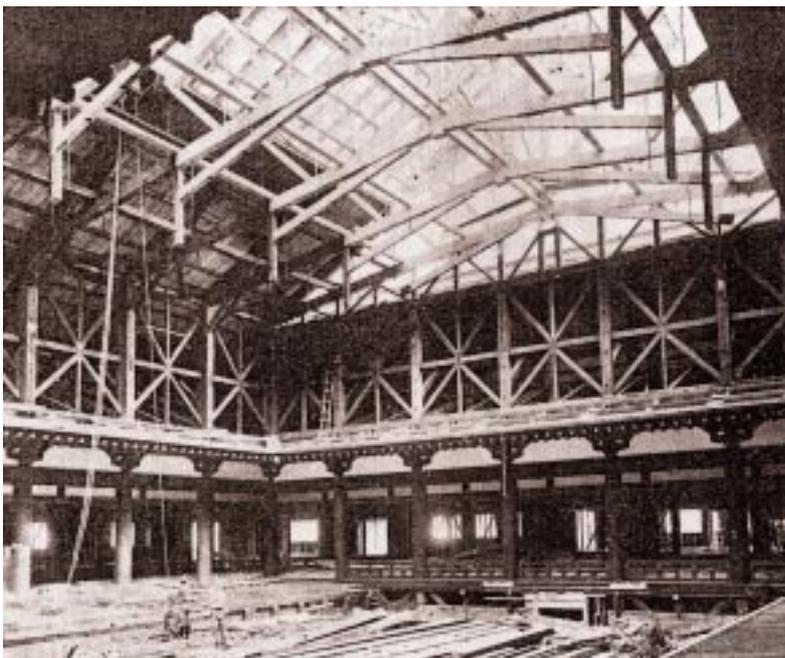
大饗宴場の取解工事 『昭和大禮京都府記録』上巻 京都府1929年より転載

昭和御大典では、この大饗の後、20日・21日に神宮親謁しんえつの儀、23日から25日まで、神武天皇陵、仁孝天皇陵、孝明天皇陵、明治天皇陵などへの参拝があり、26日に東京還幸となります。式後、饗宴殿の建物はすみやかに解体され、各部材は下賜かされ、各地で再利用されました。
