京都市内遺跡試掘調査概報

平成4年度

京 都 市 文 化 観 光 局

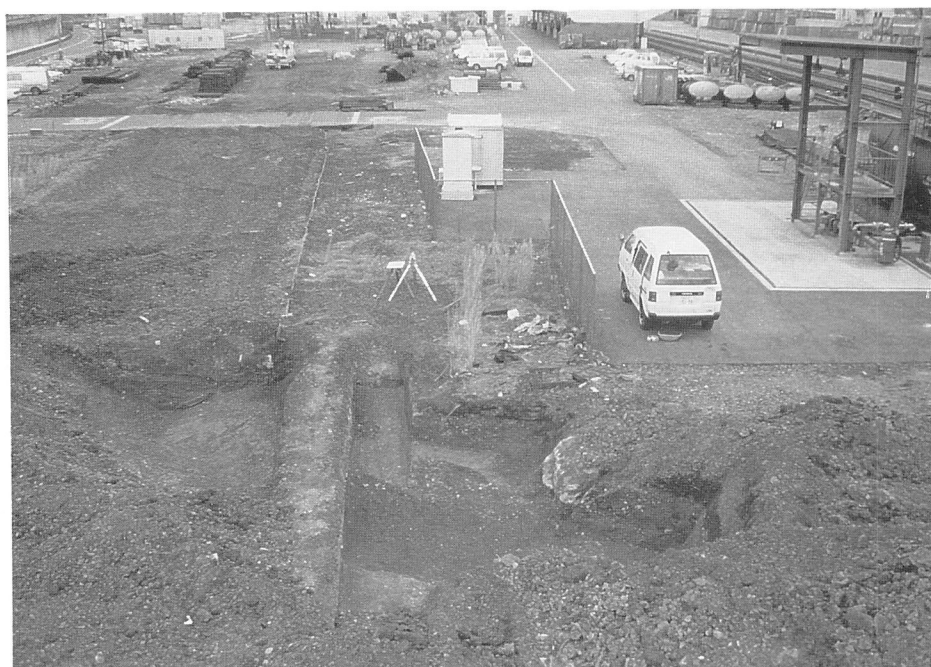
写真1 埴輪を伴う古墳が見つかった第2トレンチ東端全景(西から)

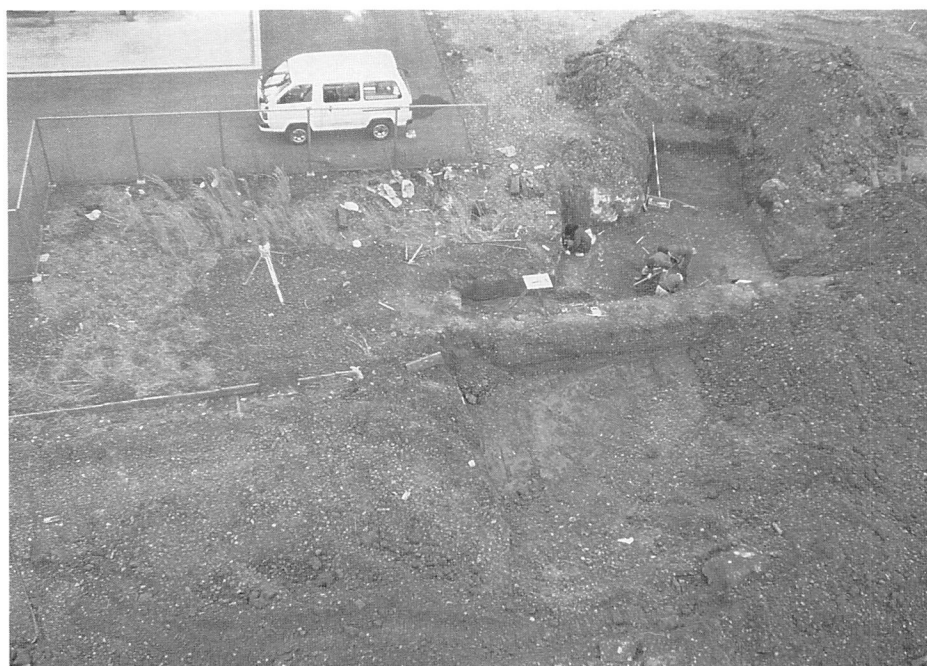
写真2 埴輪を伴う古墳が見つかった第2トレンチ東端全景(北から)

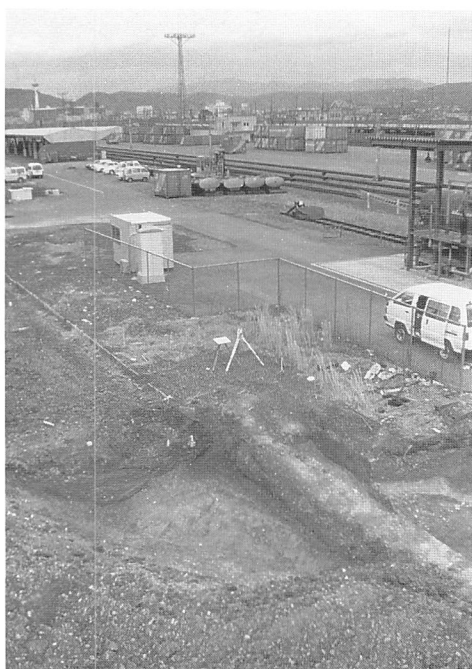
写真3 検出遺構(古墳)(西北から)

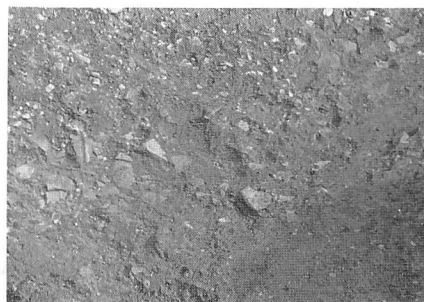
写真5 埴輪検出状況(北から)

埴輪は周濠の内側肩部から底にかけて多くの破片が出土し、遺物コンテナで 2 箱分ほどある。いずれも焼成軟質の小破片ばかりで最大でも手のひら大程度の大きさしかない。

遺物検出面が堅い粘質土であったため、出土時に埴輪表面が地面と密着しているものが多く、取り上げ時にタガや刷毛目が破損するものが多かった。

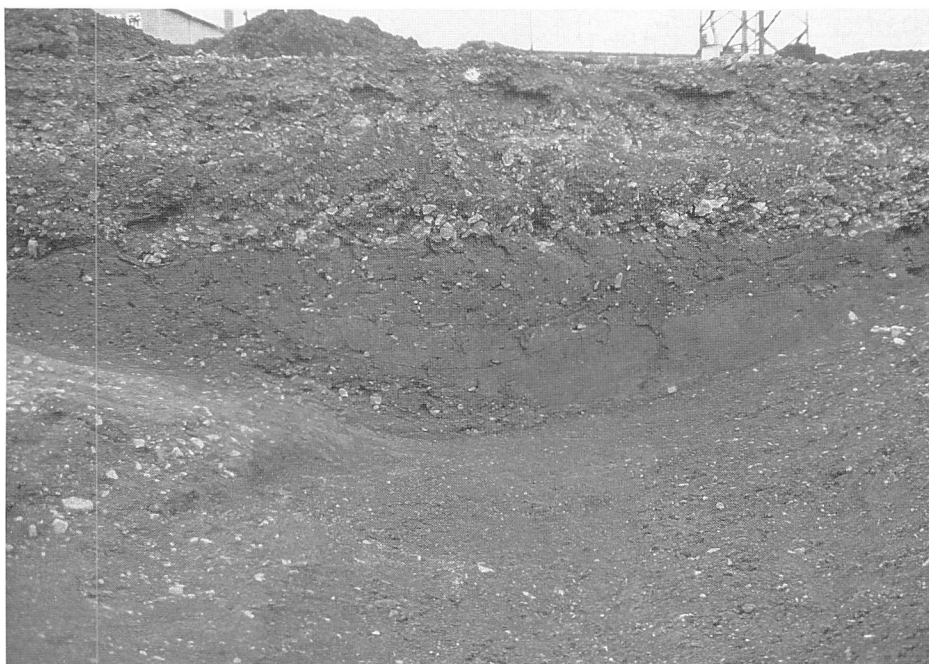
写真6 古墳周濠部の土層断面写真(南から)

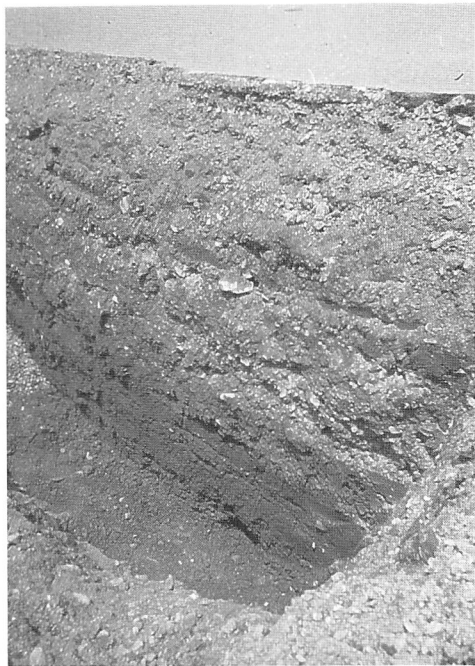
写真9 5トレンチ東端部(南東から)

5トレンチ（南北2.6m 東西6.9m）層序はGL-1.65mまで近現代の盛土層、GL-1.7mで厚さ約0.5mの遺物包含層（黒褐色砂泥）を認めた。時期は中世か？さらにその下層で厚さ約0.05~0.25mの平安時代後期の遺物包含層（褐灰色砂泥）が堆積する。この包含層からは土師器の皿（図15-8）・京都産の軒丸瓦（図14）・丸瓦などが出土した。

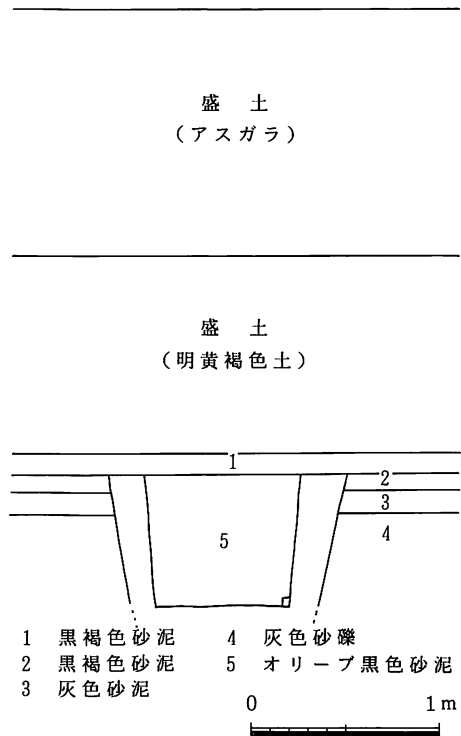
図18 2トレンチ東壁土層図 (1/40)

検出遺構は、トレンチの東壁部分で平安時代後期の井戸1基（図18）を認めた。井戸の深さは約0.7m、平面形は方形と推定でき、木枠の底部が一部残存していた。

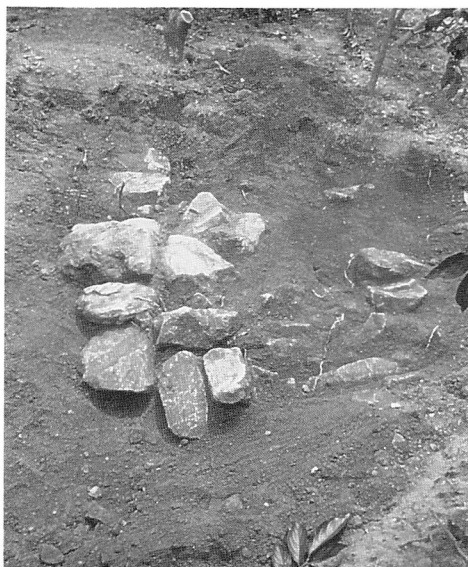
写真19 石室検出状況(北から)

昭和20年代初頭の開墾によって破壊された古墳で、奥壁に向かって左片袖式の横穴式石室と考えられ、玄室長3m、玄室幅1.2m、現存深さ0.45mで玄室礫床と推測できる。推定年代は、福西古墳群の既調査結果から6世紀後半代としておきたい。(玉村登志夫)

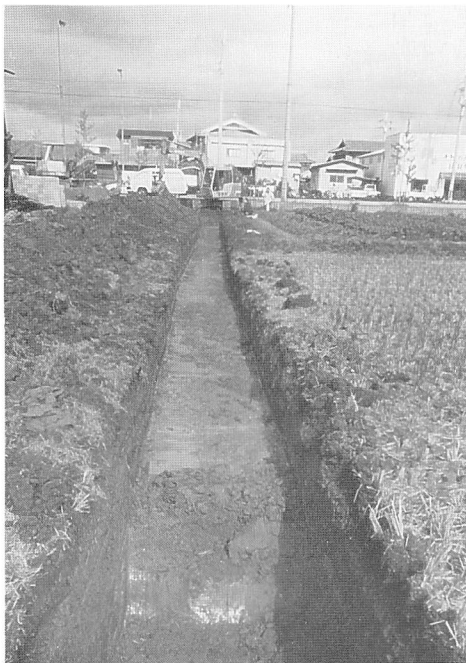
写真20 トレンチ全景(南から)

遺構は発見できなかったが、青灰色泥土上面で軒平瓦1点・平瓦1点・土師器数点を採集した。図36は土師器皿Bで口径24cm，器高2.9cm，調整は器面が摩耗しているため明かでない。図37は均整唐草文軒平瓦の瓦当中央部の破片である。中

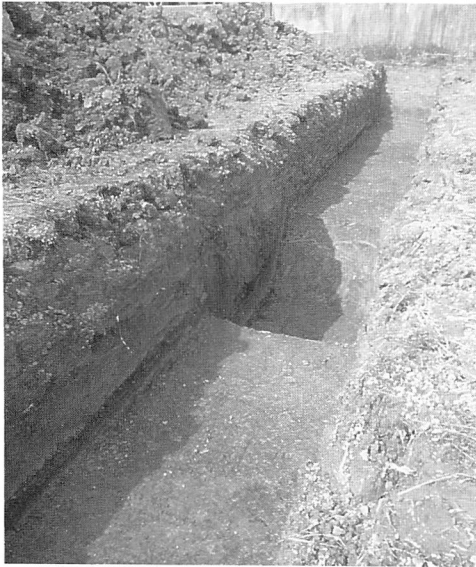
写真21 竪穴住居部分(南西から)

過去、当地周辺の発掘調査において長岡京期の遺構や弥生から古墳時代にかけての集落跡などが発見されており、調査前においてそれらに関連する遺構の発見が予想された。結果として、そのことが証明されるに至った。今回の計画建物は、現地表面から約1.8mの盛土上に建てるため、発見した遺構は保存されることになった。(長谷川行孝)
