備後国分寺跡第2次発掘調査概報

広島県教育委員会

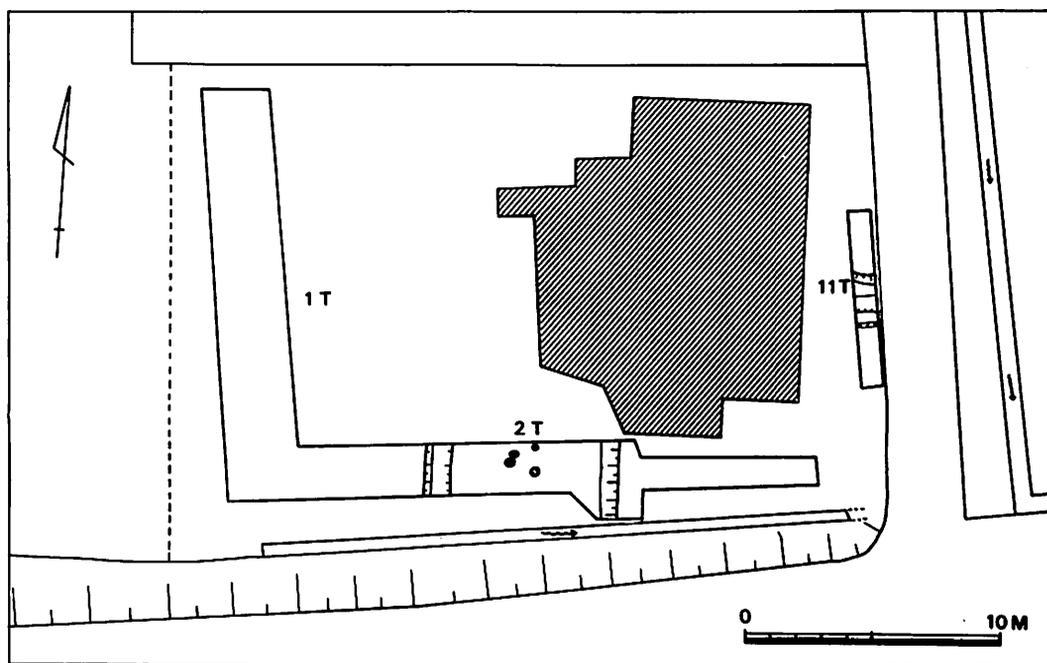
第1図 南方建物基壇付近地形図

この建物基壇は、現国分寺参道入口附近に設定した第2調査区および第11調査区より検出された。基壇は、地山である赤褐色粘質土を削り出して築成している。第2区

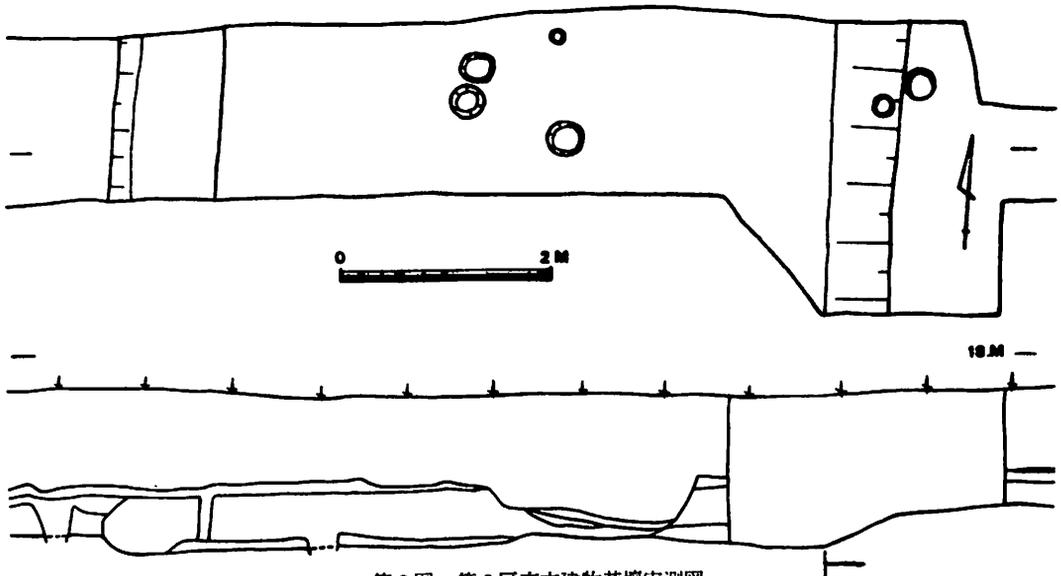
第2図 第2区南方建物基壇実測図

では、南側の県道と北の廃屋があるため、わずかに南北方向に 3.8mを確認できたにすぎない。基壇は東から西へ約40度の角度で傾斜しており、基壇西面の一部と推定されたが、地覆の石などは遺存していなかった。現在の基壇高は30cm、主軸は、検出基壇が短いめ断定はできないが現在、磁北より1度西に偏している。

また、基壇上で礎石なども検出できなかった。基壇北面は、第11区から検出された。参道わきのため調査幅は1mに限られたが、調査区南端より 2.6mのところでは基壇土となっている地山が北へ傾斜しており北面と確認できた。北辺の北側は、幅 1.2m、深さ20cmの溝状の落ちこみがあり、雨落溝かもしれない。本基壇の北側は、廃屋・南側と東側は道路があるため、規模を明らかにすることは困難であるが、地形的に南側の県道が寺域の南限と推定されることからすると南大門跡の可能性が大きいといえよう。ただ、南大門跡であれば、両側にとりつくべき築地跡が、第2区基壇西面部分からも検出されず疑問として残るので今後他地域の調査とも相まって明らかにしていきたい。

南方建物基壇は、地山を削り出して基壇としたものであるが、その規模、内容は不明である。しかし、すぐ南に接して東西に走る道路が、古くより馬往還とよばれ延喜式に記されている山陽道といわれていることからすると南大門を想定することができる。もし仮りに南大門としても、両側にとりつくべき築地痕跡が確認できなかったので、今後他地点の調査とも関連して検討していく必要があるだろう。

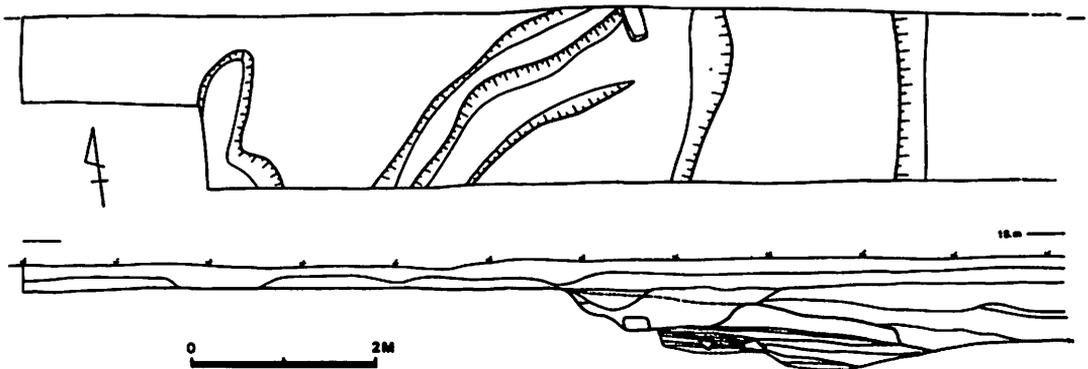
第3図 第5区東方建物基壇実測図

こみや大きな円形の塚があるなど相当攪乱されていることが判明した。2か所の調査区は、耕作物等のため面積を限定せざるをえなかったが、調査によって基壇の東面を確認した。発掘区内では、礎石や地覆石、雨落溝などは全く検出されず、基壇積土もかなり削りとられていた。基壇積土の下半部は、黒褐色ないし茶褐色で厚さが5～10cmの粘質土、砂質土が互層をなしていたが、その上は、黒褐色でやや砂質の土でもって固くたたきしめられていた。このことからすると上半の黒褐色積土は、あるいは後補のものかもしれない。基壇積土より下の地山は、基壇東面付近から西へ約20cmほど掘りこまれており、地山を掘りこんだのち基壇土を段築したものと推定できた。

この東方建物基壇については、規模、性格などは全く明確にしがたいが、基壇の東面であること、また、第1次調査検出基壇のほぼ真東に位置することなどが確認できた。次年度以降の調査で明らかにしていきたい。

つぎに、東方建物基壇の積土は、地山をやや掘りこみ、その上に版築していることがうかがえた。積土も下半分は粘質土が互層となっているが上半は、黒褐色土が重なっており後補と想定される。トレンチ調査のため規模、性格は明確でないが、昨年検出した建物跡（金堂ないし講堂跡）との関係をみると建物跡東辺から本基壇東面までが約45mと短いので奥行の少ない南北棟などを想定すべきであろうか。

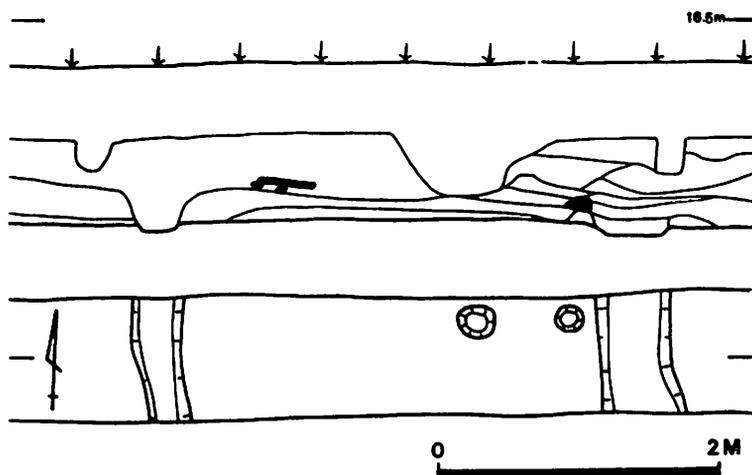
第5図 第9区溝状遺構実測図

国分寺参道入口より西側約 130mのところ南北に続く溝状遺構を確認した。当初の予想に反し、この付近には砂の堆積は少なく地表下約 1m で茶褐色の地山となることが判明した。溝状遺構は、第9区で約 3.5m の間隔で東西に 2 本存在した。いずれも地山に掘りこまれており、幅は 20~40cm、深さ 10cm 前後と小さい。この溝状遺構については、第1・2区では、東側の溝に続くと思われる溝を確認できただけであり、明らかにできず、次年度以降の調査によりたいが、寺域の西面築地に関連するものかもしれない。

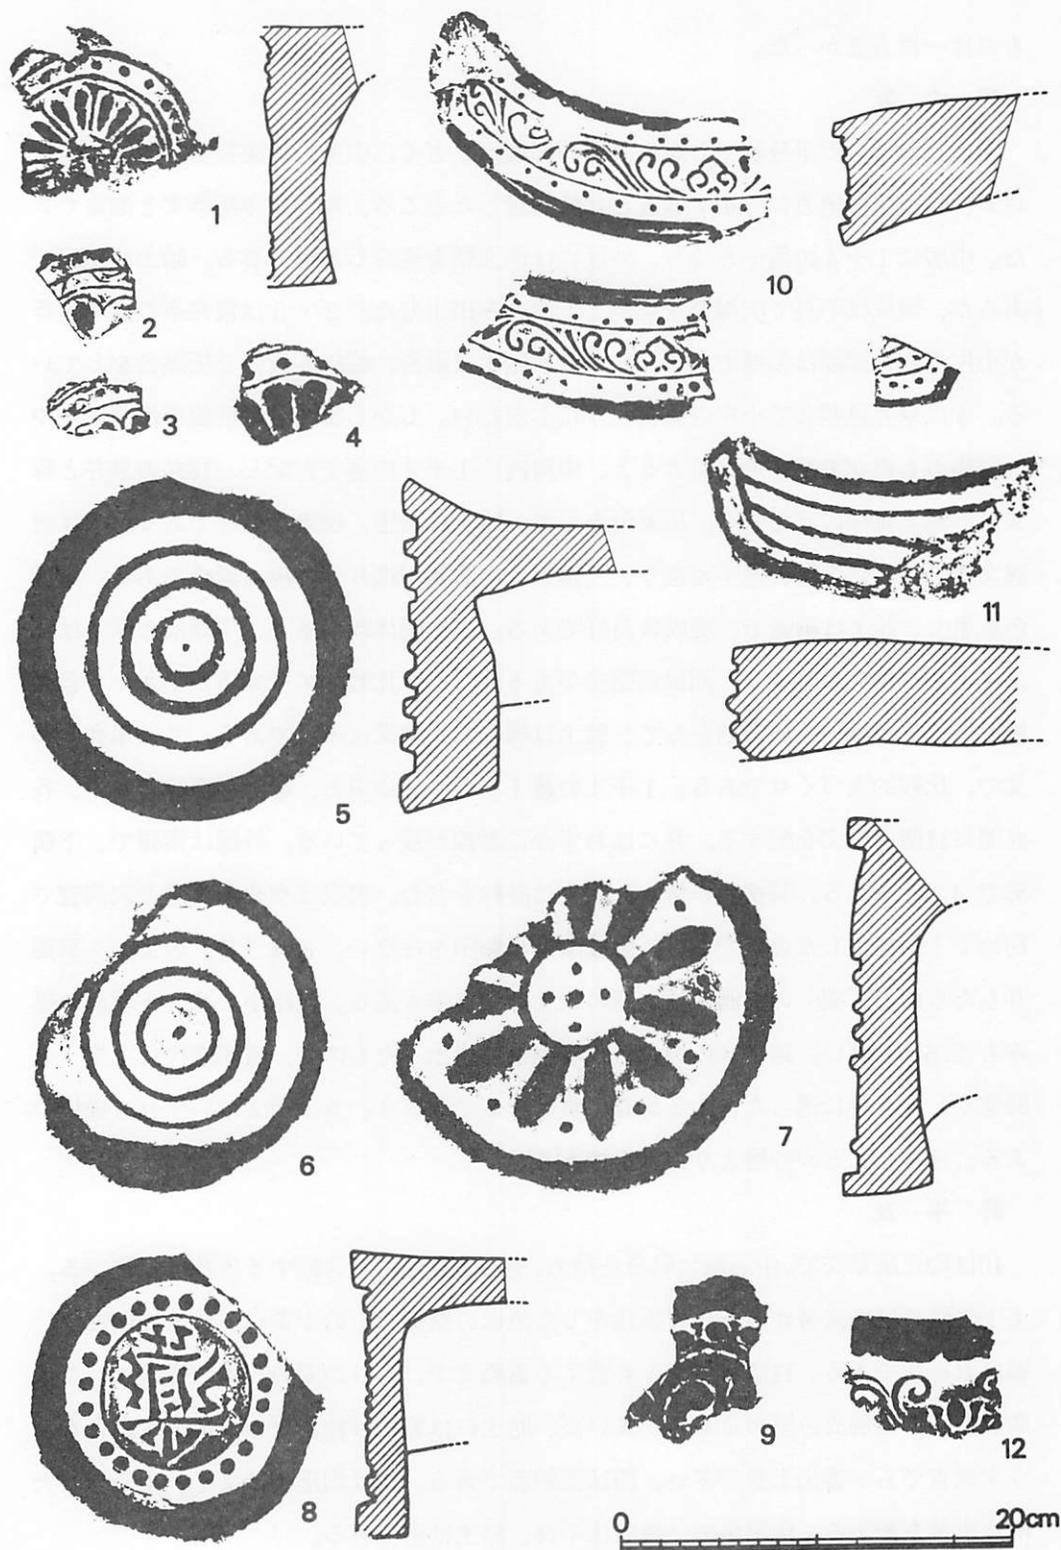
第6图 軒瓦拓影实测图

1は瓦当部分が半分程でしかも表面の剝離がひどく、中房の状態等明らかにしがたいが、備後南部地方に分布する瓦と比較検討したところ、複弁8弁蓮華文と推定できた。中房に1+4の蓮子を持ち、外区には珠文帯を巡らし素縁である。胎土は緻密であるが、焼成は不良で灰褐色を呈す。1片のみ出土した。2・3は複弁系の瓦であるが小片のため詳細は不明である。いずれも胎土は緻密、焼成も良好で灰黒色をしている。4は単弁蓮華文で小片の為明らかにしがたい。しかし現国分寺所蔵の出土瓦の中に同様のものがあり、それによると、中房内に1+4の蓮子を配し、18弁の単弁と珠文帯の巡る素縁の瓦である。灰黒色をして、胎土は緻密、焼成も良好である。5は重圏文で、中心に1個の蓮子があり、三重の太い圏線が巡り、外縁は素縁である。黒褐色を呈し、胎土は緻密で、焼成は良好である。出土個体数が多く、下顎部の厚さは5.0cmとやや厚い。6は5と同様重圏文であるが、5と比較してやや径が小さく、各圏線も低く且つ細い。灰白色をして、胎土は緻密だが焼成は不良である。7は単弁蓮華文で、比較的大づくりである。1+4の蓮子を持つ凹中房と、彫りの深い11弁で、各弁間に11個の珠文を配する。弁にはわずかに稜線が残っている。外縁は素縁で、下顎部で4.5cmを計る。茶褐色を呈し、胎土に砂粒を含む。焼成はやや不良で今次調査で初めて1個出土したのみである。備後南部に類例をみない。8は「薬」の文字を裏掘りしたもので、「薬」の外側には24個の大きな珠文帯が巡る。径は小さく、下顎部の厚みも2.6cmで薄い。第3区の焼けた瓦層中より出土したもので、戦国時代に本堂（薬師堂か）が火災に遭ったとする記録の裏付けができよう。9は巴文でいずれも破片である。その殆んどが砂層よりの出土である。

を持ち、それより左右に3転する唐草文が延びる。上下外区には珠文帯が巡る。青灰色をした焼成の堅緻なものが多い。胎土は緻密で、顎は直線顎である。11は重廓文とも言える重弧文で、彫りの深い5本の弧線よりなる。灰黒色をした焼成の堅緻なものが多いが、胎土には粗い砂粒を含む。第1次調査も、今次調査でも一番出土量が多い。顎は直線顎である。12は均正唐草文で、中心部に大柄な唐草を配する。灰黒色で、焼成は不良、胎土は密である。

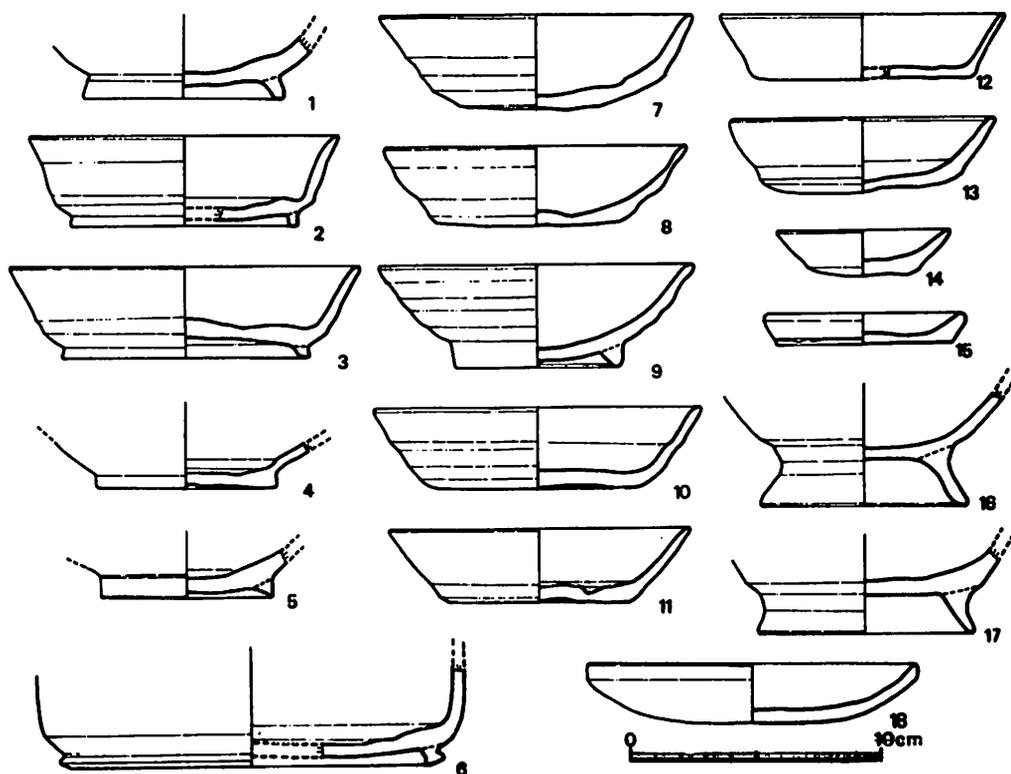
第7図 須恵器・土師質土器実測図

遺構面上の褐色土層、砂層から出土している。高台の器形から2種類に分類することができる。1は、底径8.0cmの杯の底部で、青灰色を呈し、胎土は砂粒を多く含み、焼成は良好である。底面はへら切りであり、高台は貼り付けてあり、高さ0.9cm、厚さ0.6cmを測る。2・3は口径12~14cm、高さ3.5cmの杯である。口縁部はやや薄くなりつつ外反している。青灰色を呈し焼成は良好で胎土は密である。底面はへら切りであり高台は貼り付けてある。4は、底径7.2cmの杯の底部である。青灰色を呈し焼成は良好で胎土には多量の砂粒を含んでいる。内外面とも水ひき調整がなされ、高台はへら残しを削り出して作っており、高さ0.5~0.6cmである。底面はへら切りで、へら痕がみられる。5は、底径6.8cmの杯の底部である。青灰色を呈し、焼成は良好で、胎土は少量の砂粒を含んでいる。内外面とも水ひき調整がなされ、底面はへら切りである。高台は貼り付けてあり、先端は尖っている。6は、底径15.3cmの盤の底部である。灰白色を呈し、焼成は良好で、胎土は少量の砂粒を含んでいる。内外面とも

に水ひき調整がなされている。底面はへら切りで高台は貼り付けている。いずれも奈良時代末から平安時代にかけてのものと比定される。

遺構面上の褐色土層、砂層から出土している。7・8は、口径12cm前後、高さ3.0～3.7cmの杯身である。灰褐色を呈し、焼成は悪く、胎土は砂粒を多く含んでいる。内外面は水ひき調整がなされ、底は丸底に近くへら切りである。9は、口径12.5cm、高さ40cmの高台付きの杯身である。赤褐色を呈し、焼成は良好で、胎土は砂粒を少量含んでいる。底面はへら切りであり、高台は貼り付けてあり、高さ0.6～1.0cmを計測する。10・11は、口径12～13.2cm、高さ3.0cm前後の杯身である。赤褐色を呈し、焼成はやや悪く、胎土は砂粒を多く含んでいる。内外面は水ひき調整がなされ、底面はへら切りで平底である。口縁端部がやや外反する。12は、口径11.4cm、高さ2.6cmの杯身である。薄い赤褐色を呈し、焼成はやや悪く、胎土は少量の砂粒を含んでいる。内面は黒色をおびており、外面の一部、底面の一部も黒色を帯びている。内外面とも水ひき調整がなされ底面はへら切りである。13は、口径10.5cm、高さ2.5～2.9cmの杯身で、内面は赤褐色を呈し、外面はやや黒色を帯びている。焼成はやや悪く、胎土は石英粒、長石粒、雲母片を多く含んでいる。内外面は水ひき調整がなされ、底面はへら切りである。14・15は、口径6.8～8.0cm、高さ1.2～1.7cmの小皿である。赤褐色を呈し、焼成はやや悪く、胎土は密である。内外面は水ひき調整で、底面は板状のものに押しつけて、周辺をへらで調整したものと考えられる。16・17は、底径8.0～8.5cmの台付杯の台部である。いずれも赤褐色を呈し焼成は良好で胎土は密である。内外面とも水ひき痕が顕著である。18は、口径13.2cm、高さ2.3cmの皿で、うすい灰褐色を呈し、焼成は良好で、胎土は密である。内面は、水ひき調整がなされており、指紋痕が見られる。外面は水ひき調整がなされ、底面はへら切りである。室町末～江戸期にかけてのものと推定される。

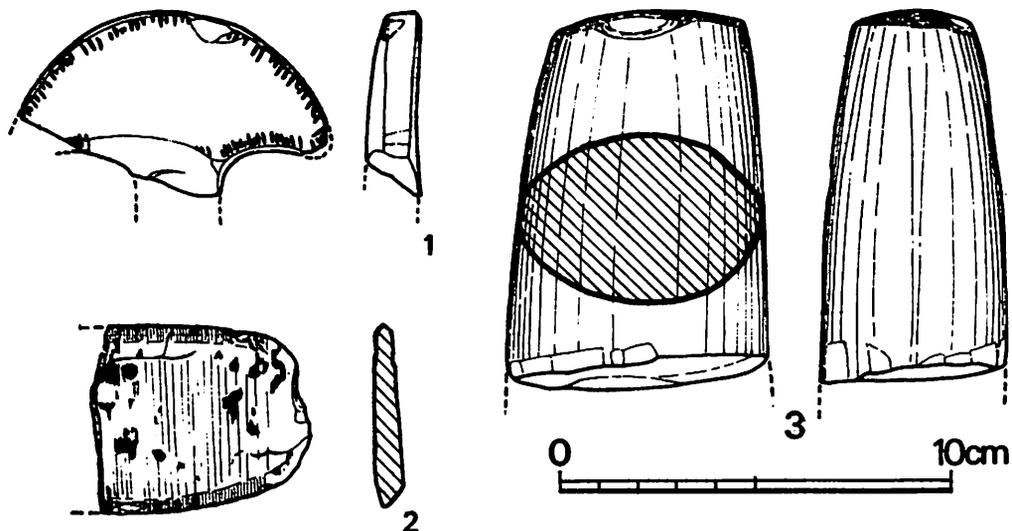
第8図 分銅型土製品・石包丁・石斧実測図

表面は凸面、裏面はいくぶん凹面を呈する。厚さは、頭頂部0.9cm、頭部中央で1.3cmを計る。現存部は、頭部縁辺頂部から、頸部くりこみ部まで4.9cm、頭部中央部幅7.8cmを計る。頭部縁辺部から頸部くりこみ部にそって、へら状工具によって刻み目を施し、文様帯を構成している。色調は、赤橙色を呈し、胎土は精選されている。焼成は良好である。

遺構面より上層から石器が2点出土している。2は、磨製石包丁で、幅 4.7cm、厚さ 0.8cmを計る。刃部は、両面から磨いて調整している。両面とも、かなり剝落している。3は、磨製石斧で、刃部は欠落している。現長 9.7cmを計り、断面はほぼ楕円となっている。

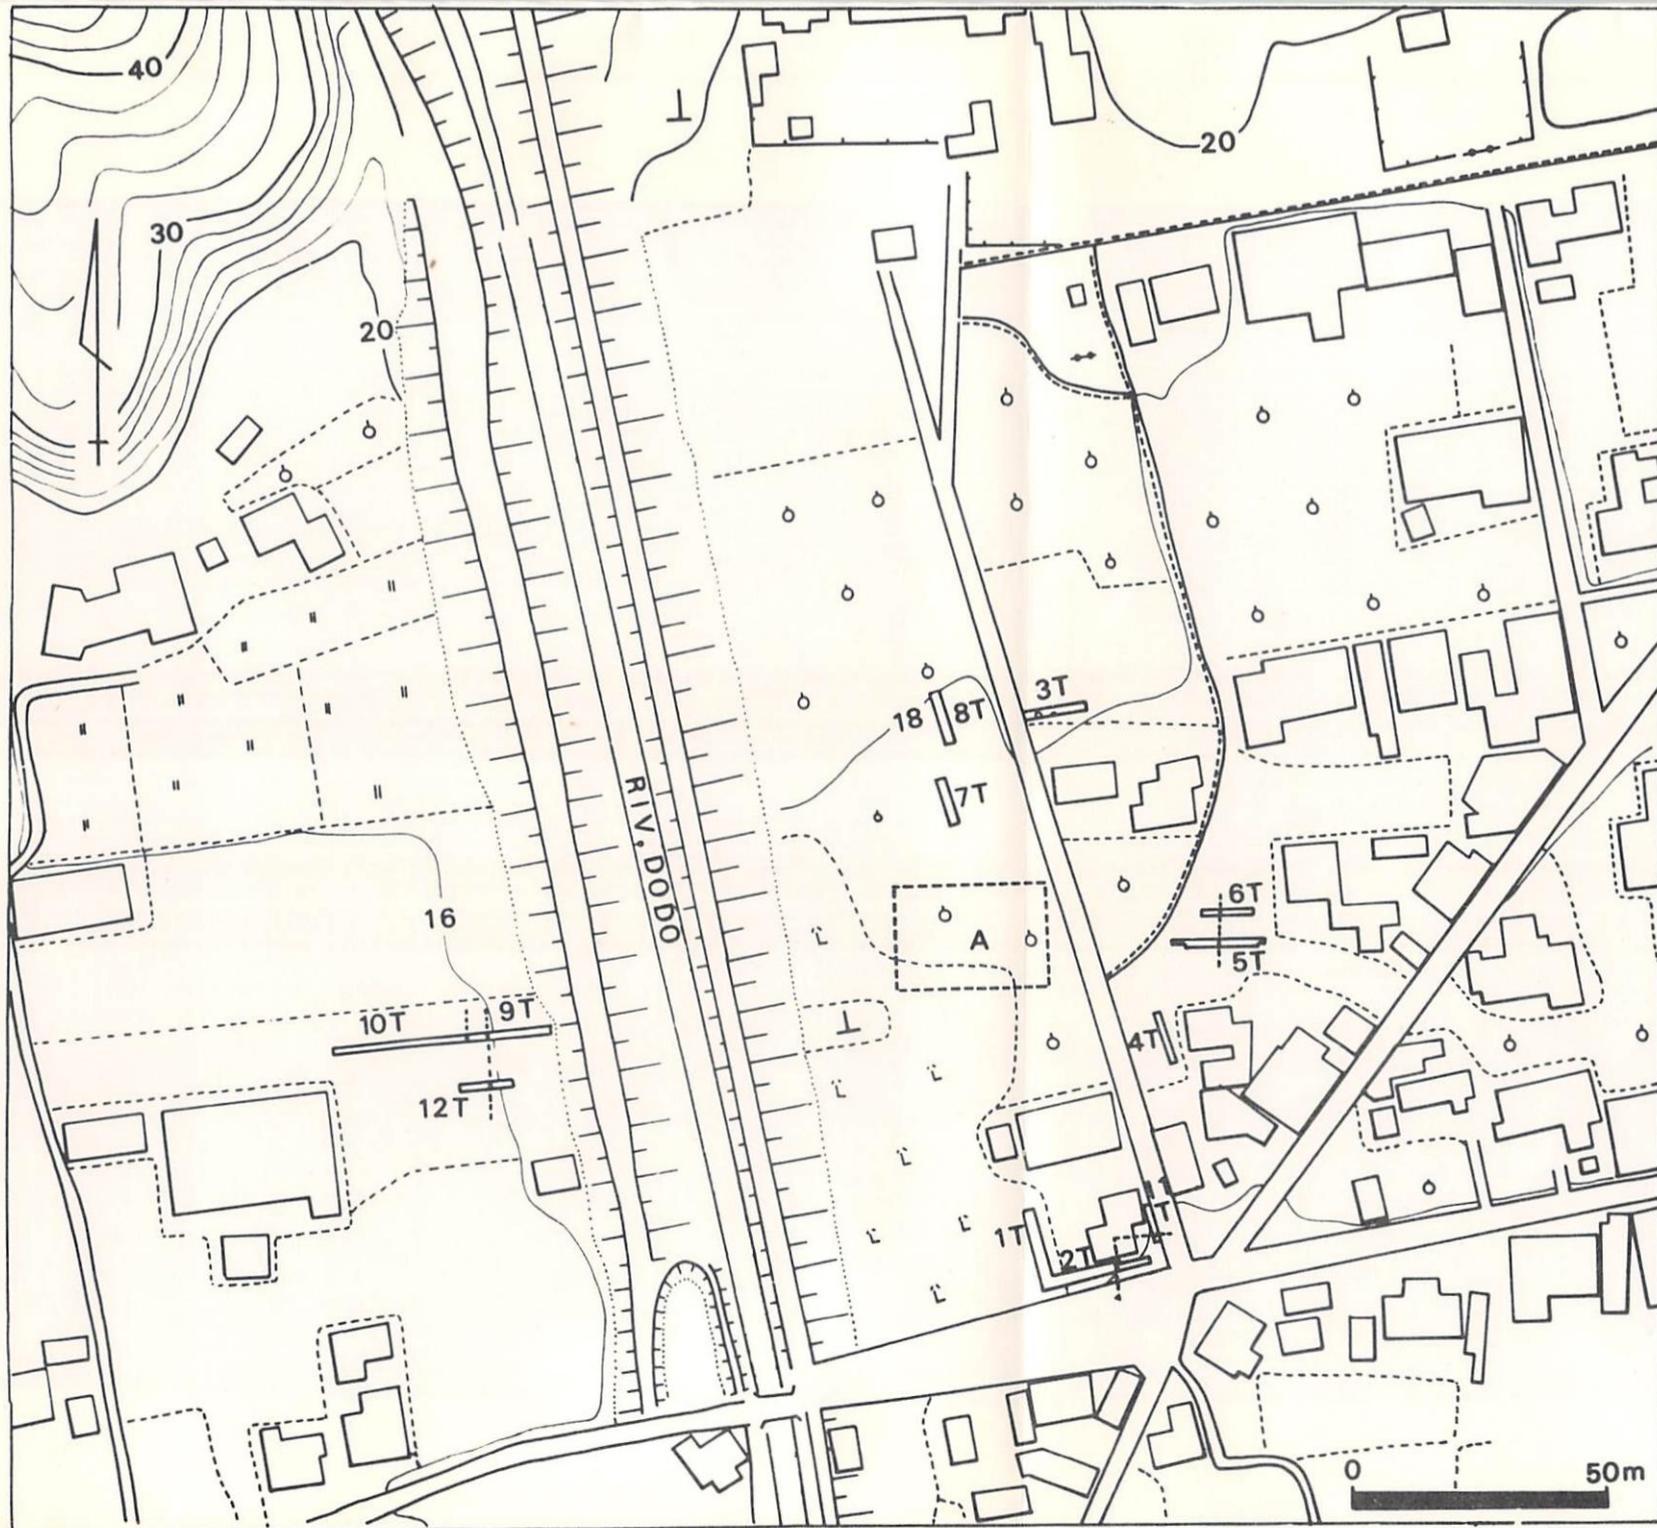
付図：寺跡付近地形図（Aは第1次調査建物基壇、数字はトレンチ番号）

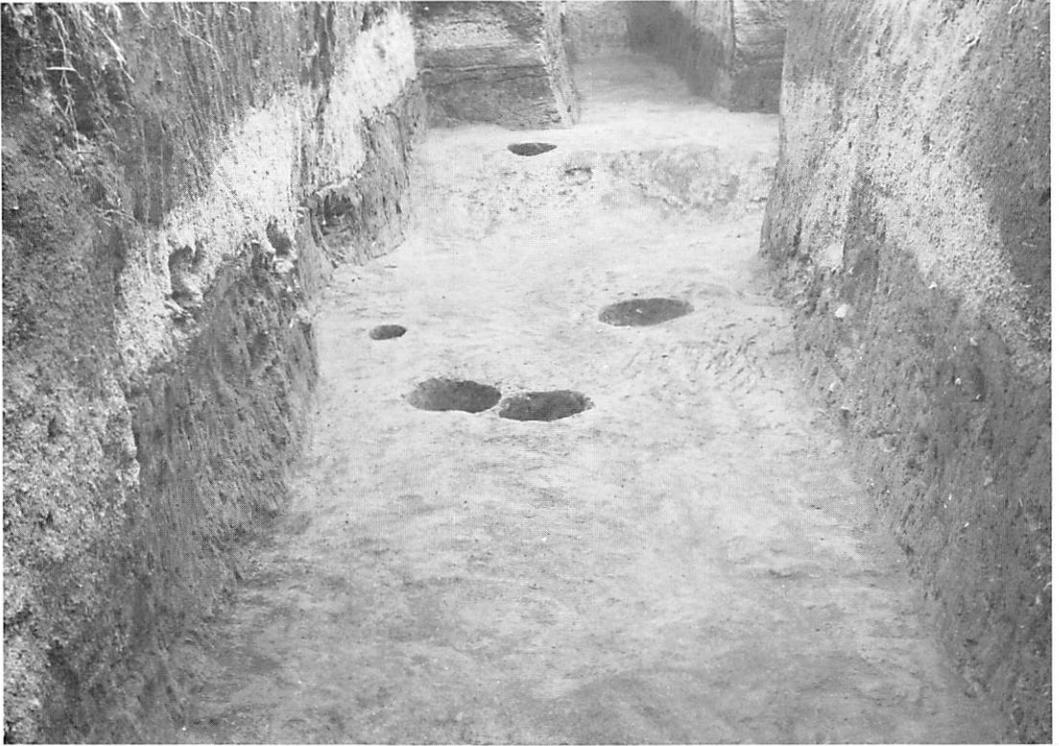
a. 南方建物基壇 (西より)

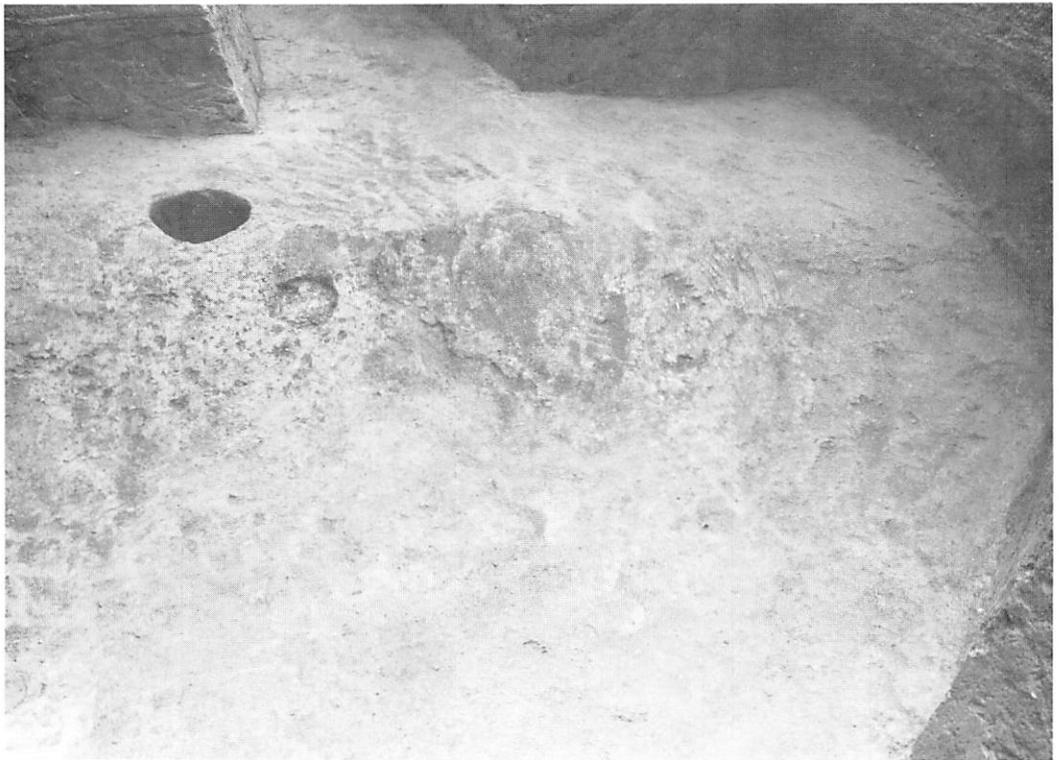
b. 南方建物基壇

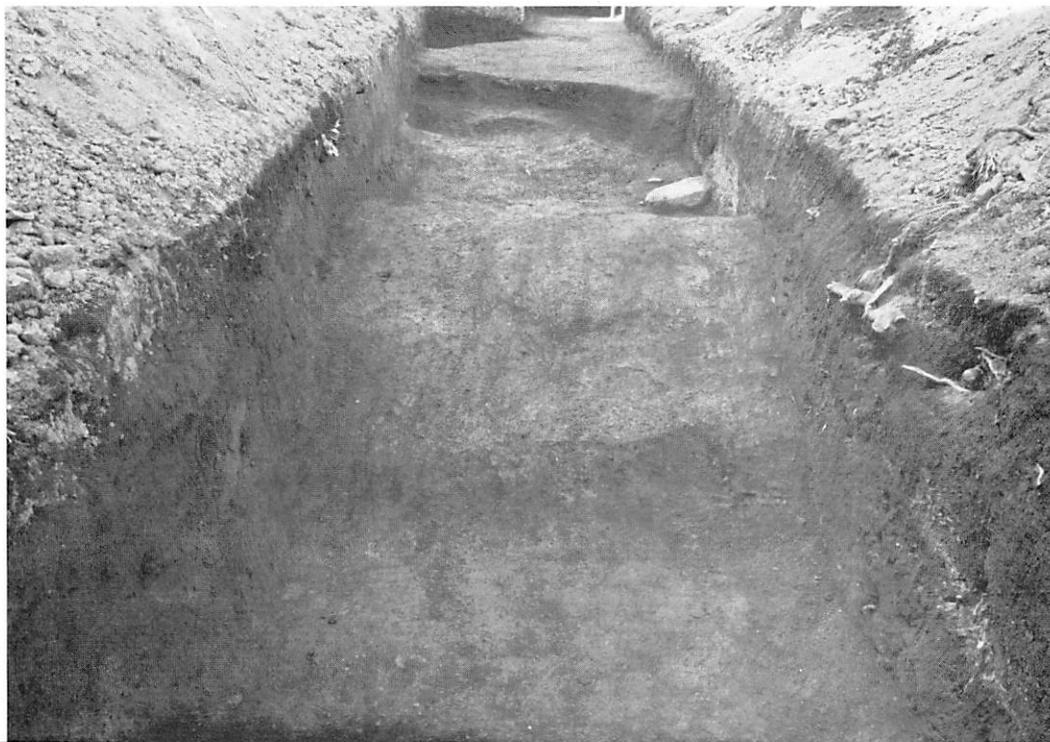
a. 東方建物基壇 (東より)

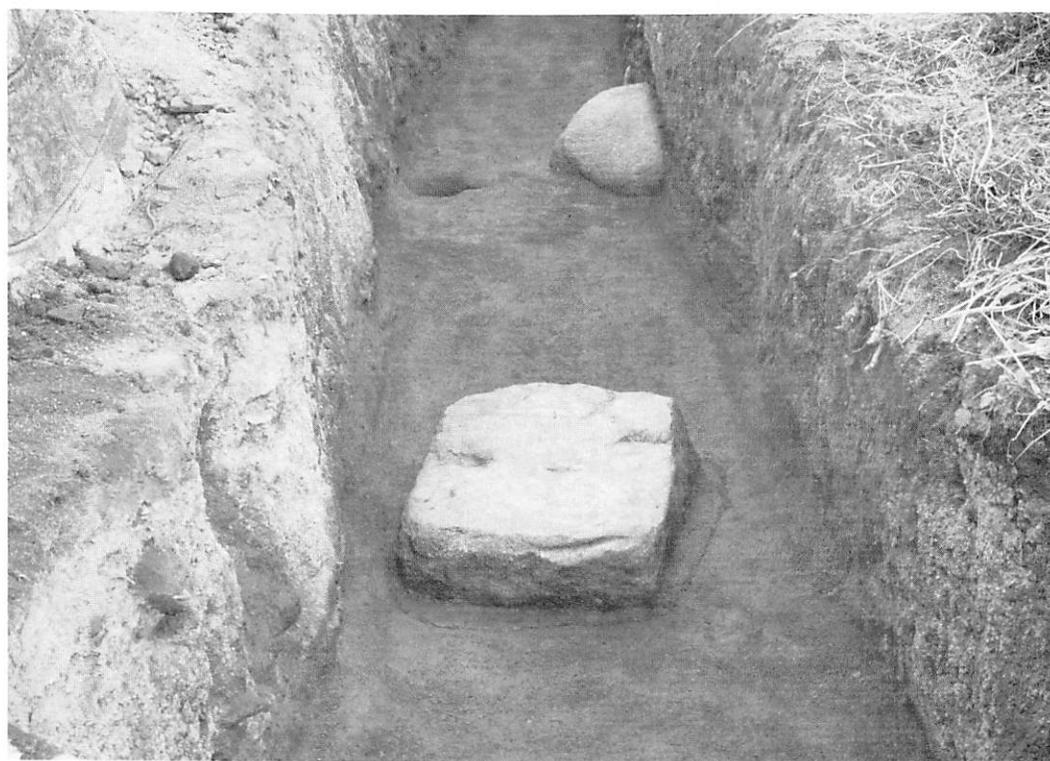
b. 北方建物基壇 (西より)

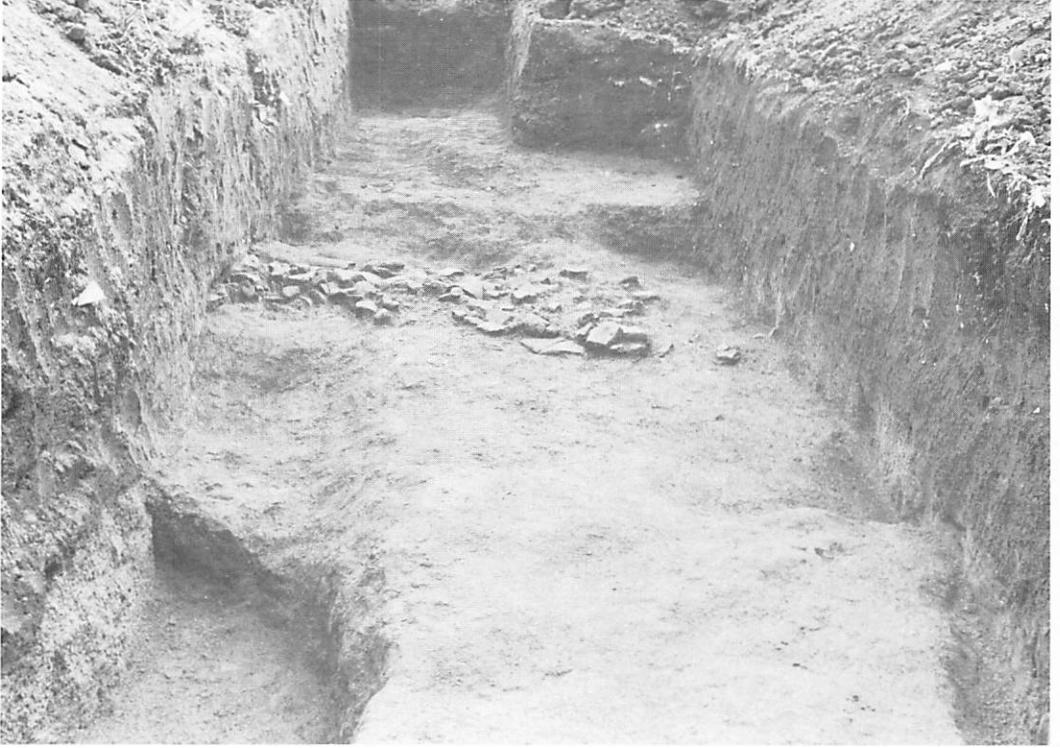
a. 第5区 瓦出土状态

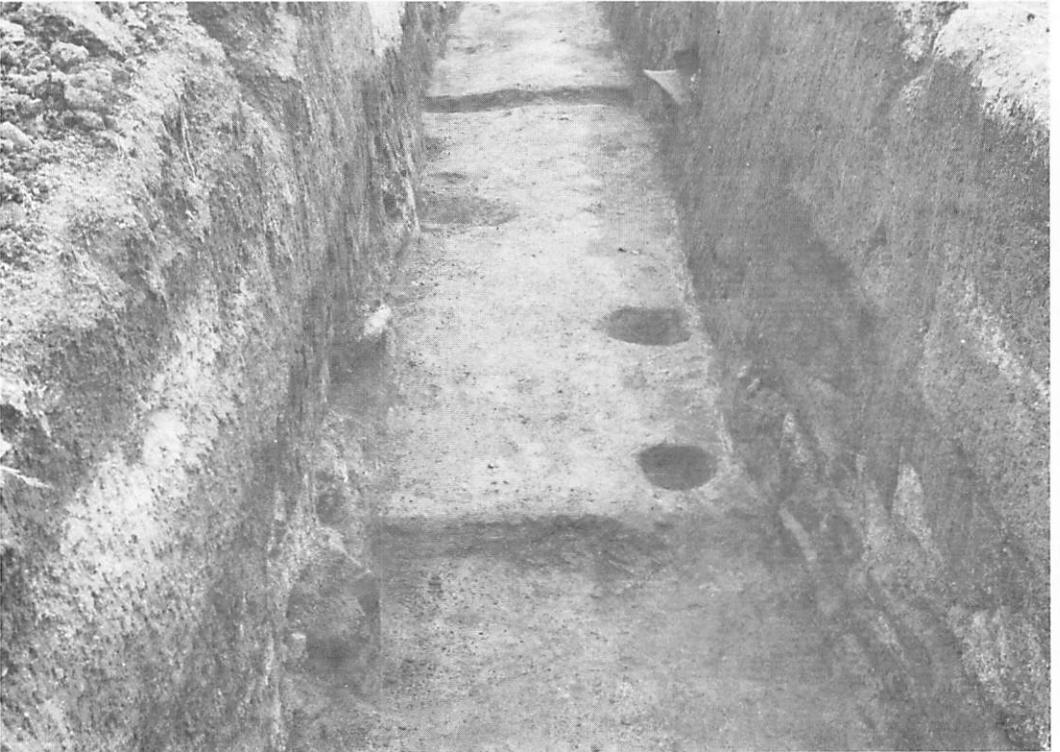
b. 第9区 溝状遺構
