# 蓮ヶ池横穴群

保存整備事業概報Ⅰ

(昭和60年度計測調査概報)

宮崎市教育委員会

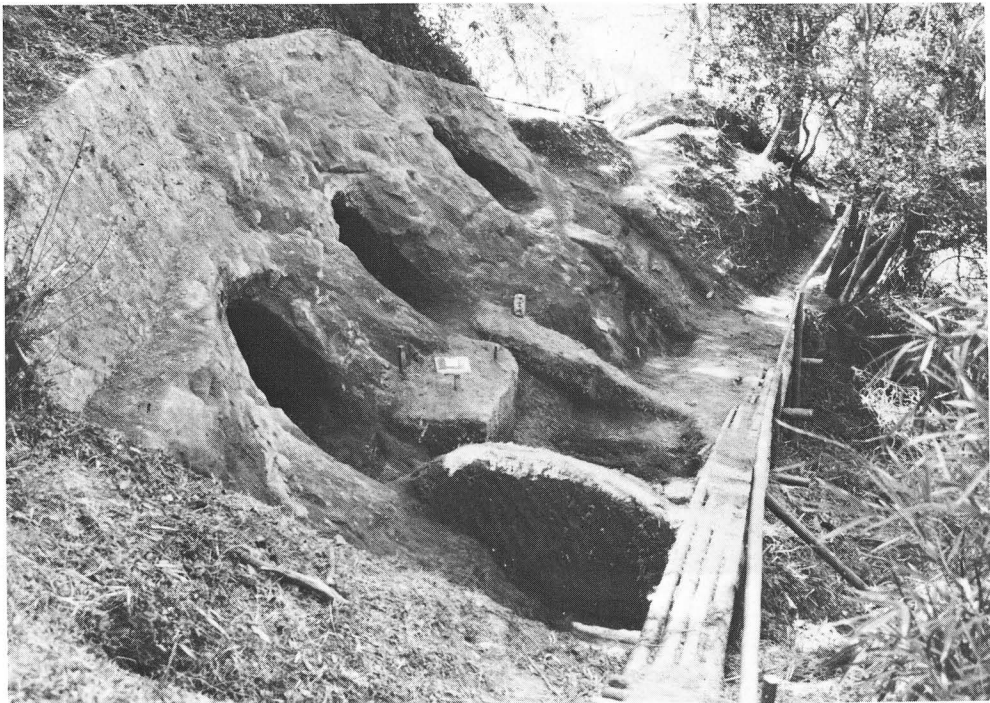
図版2 第1集団Aグループ（2号・3号・4号）全景

稲荷池の東側丘陵の先端部、西側斜面に開口する横穴群であり5基が並列する。これらは西側（国道10号線）より史跡地内に進入する際、最初に眼前に表われる横穴である。2、3、4号横穴については、昭和44年に発掘調査が行なわれており、5号については道路下に羨道部及び玄室天井部が陥没しており、未調査横穴となっている。また、22号横穴は近年新たに発見された横穴である。

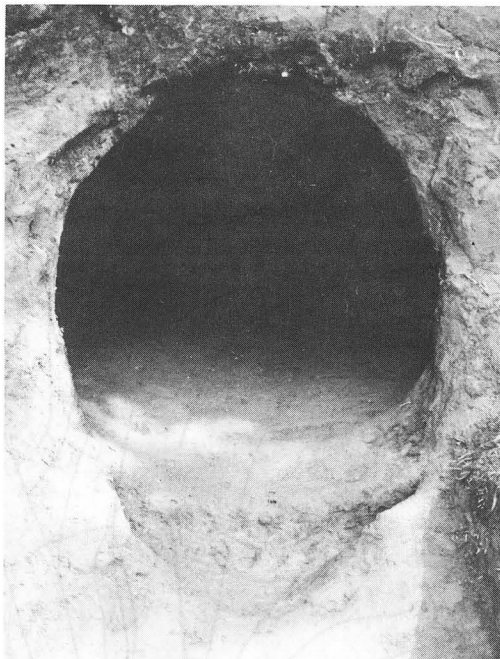
図版3 2号横穴全景

Aグループ5基の内、北から2番目の横穴で、急斜面の岩盤に、主軸をE-43°-Sに取り羨道から掘り込まれている。羨道部は幅約1m、全長約1mを計るが天井は持たず、岩盤下に入るのは玄室のみである。羨道と玄室との区分は明確さを欠き、そのまま台形の平面形を持った玄室に至る。玄室入口部幅約1.5m、奥壁部約3.1m、最大高を奥壁との境に持ち約1.3mを計る。奥壁との境に明瞭な稜を持ち、天井に棟を持つが、入口付近でドーム形となって消滅する。側壁の一部に整形時の工具痕を残し、後世の加工痕は見あたらない。玄室床面の標高は約21.5mである。また、羨道部の入口付近に約20cmの段差を持つ溝が掘られ側壁の高さ約50cmぐらいまで連続している。

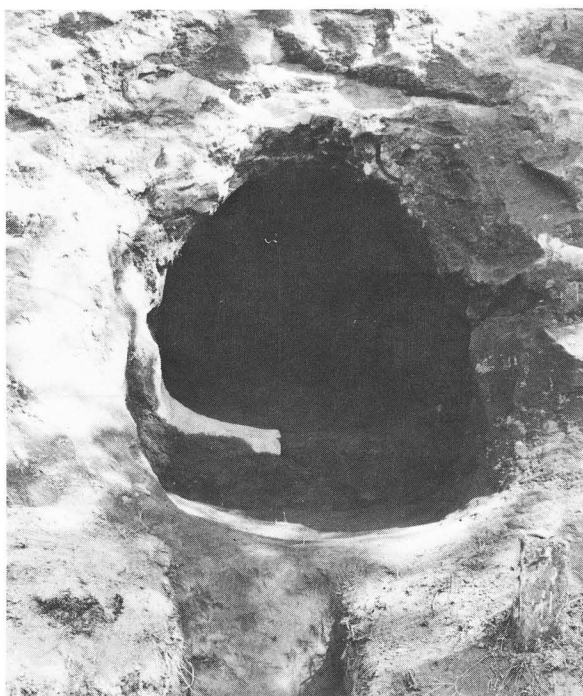
図版5 3号横穴全景

Aグループ5基の内、北から3番目に位置する横穴で、岩盤の斜面に羨道より掘り込まれており、主軸をE-38°-Sに取る。羨道は幅約80cm、長さ約1.7m、天井高約90cmを計るが、途中に高さ20cmの段差を持って玄室に至るものである。羨道と玄室との区分は明確で、玄室は全長約2m、入口部幅約2m、奥壁部幅約2mの丸みをおびた正方形の平面形である。高さ約1.6mを計る天井には棟を持ち、寄棟造りの形態である。後世の加工痕も見あらず、崩落もほとんどない。他の横穴にはよく見られる整形痕は、本横穴には見られない。床面の標高は約21.8mである。

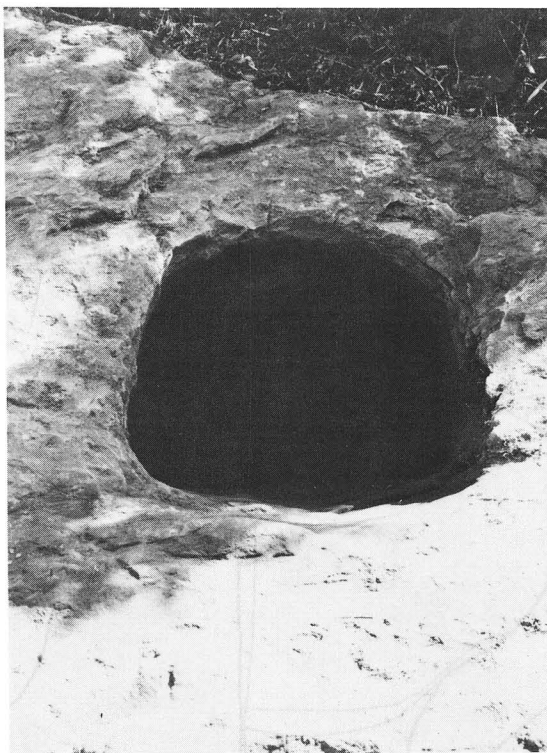
図版7 4号横穴全景

Aグループ5基の内、北から4番目に位置する横穴で、3、4号横穴と同様、岩盤斜面に羨道より掘り込まれ、主軸をE-38°-Sに取る。羨道は幅約1.2m、長さ約2m、高さ約1mを計り、床面標高約22mで玄室に至るが、その区分は明確ではない。また、羨道の中間ほどに幅約12cm、深さ約5cm程の溝が横に走り、そのまま壁の高さ約20cmぐらいまで続いている。

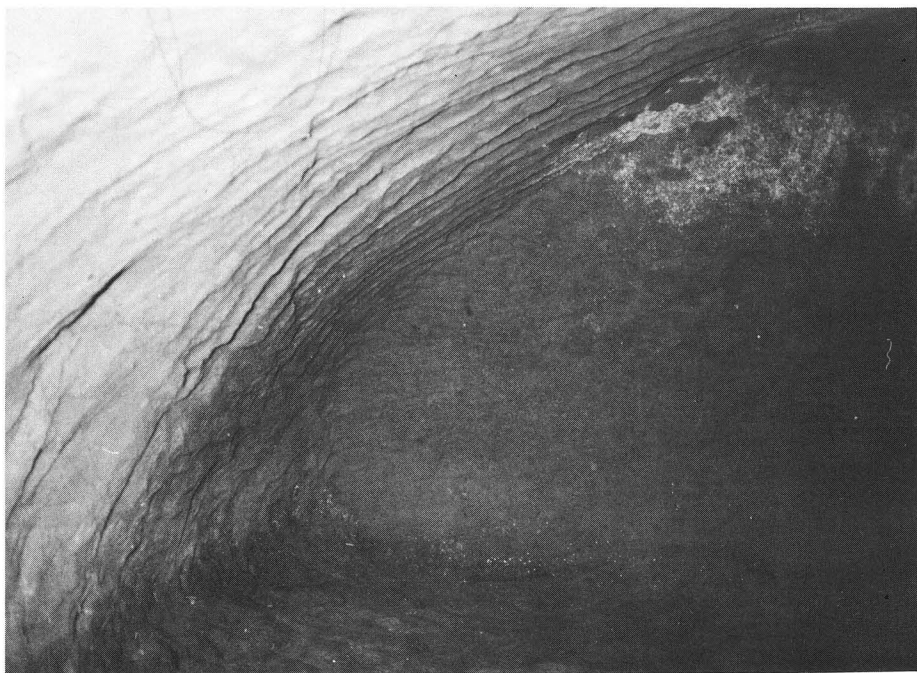
図版8 4号横穴内部構造

玄室の平面形は台形をなし、入口部幅約1.5m、奥室部幅約2.5m、天井は奥壁との境に最大高を持ち約1.3mを計るが、明瞭な棟は持たない。形態的には2号に近いものである。この4号横穴の壁面には明瞭に整形痕が残存しており、床面より約50cm程までは横方向にそれ以上は縦方向に削った様子が良く残っている。

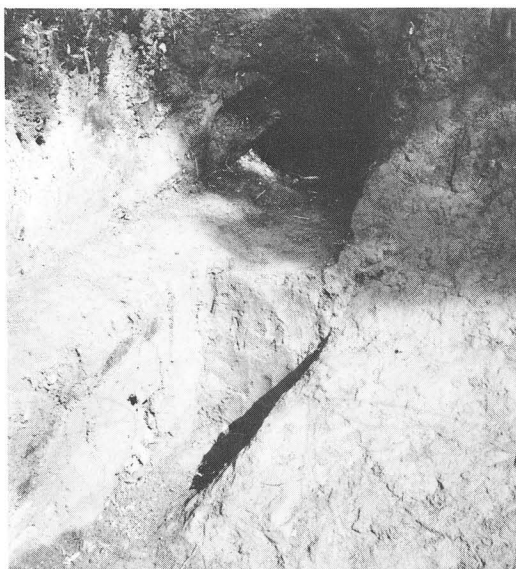
図版9 22号横穴確認状況

Aグループ中の北端、稲荷池の堤体近くに位置し、今回新たに発見された横穴である。2、3、4、5号横穴と並列にするものの開口位置は一段低くなっている。玄室内部は、天井近くまで土砂で埋没しているが、壁面より天井にかけて、整形痕が確認出来る。残存状態は良好の横穴であるが、今回の調査は見送る事とした。

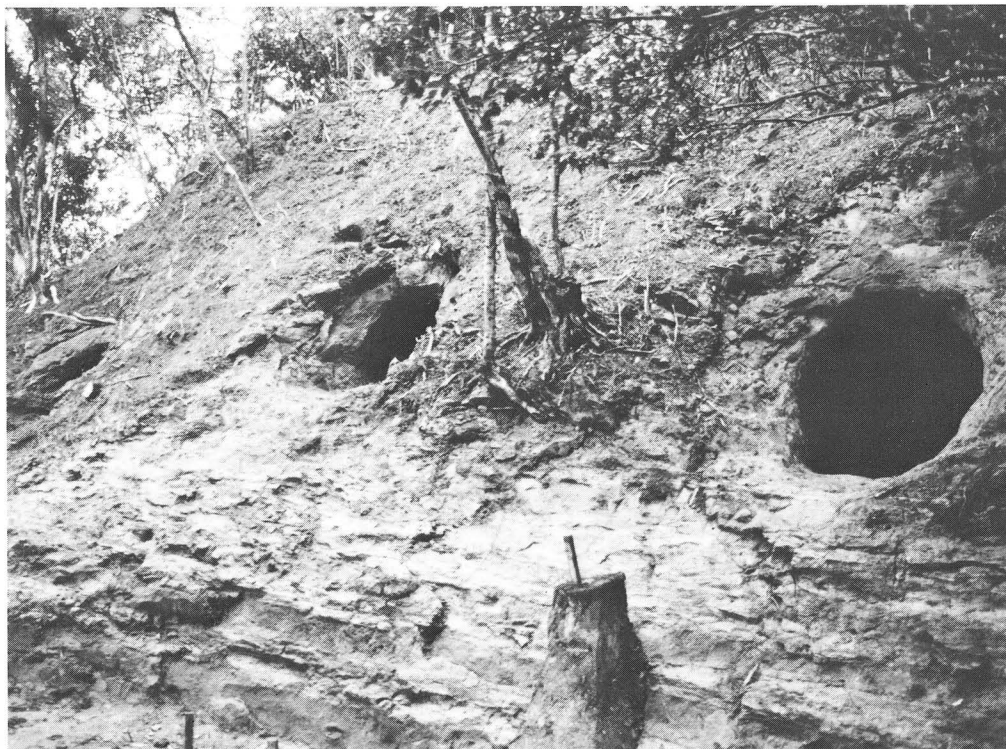
図版10 第1集団Bグループ（6号・7号・8号）全景

Aグループに少々離れて、丘陵先端部南斜面に3基が開口する。横穴は斜面の中腹に位置し、基盤となる岩層が急傾斜となっているため、前庭部を欠き直接羨道部から玄室部への構造を成している。

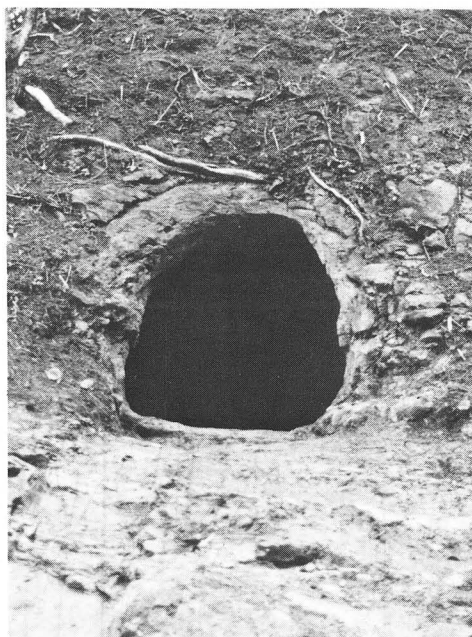
図版11 6号横穴全景

Bグループ3基の西側に位置する横穴で、  
玄室床面の標高は約22.0mで主軸方向は、  
N-42°-E である。幅約1.0m、長さ約  
1.1mの羨道を持つ。

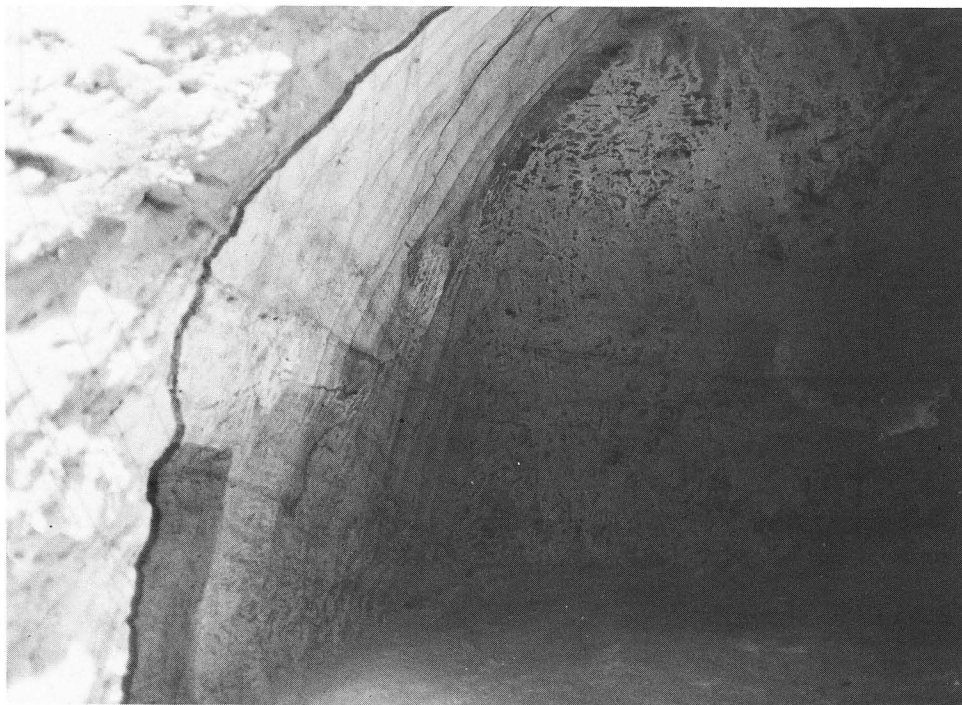
図版12 6号横穴内部構造

玄室の全長は、約1.9m、入口部の床面  
幅約1.7m、奥壁の床面幅（最大床面幅）  
は約2.4m、天井高約1.7mを計る。形態  
は寄棟造りで、奥壁・側壁に整形時の工具  
痕が比較的明瞭に残っている。

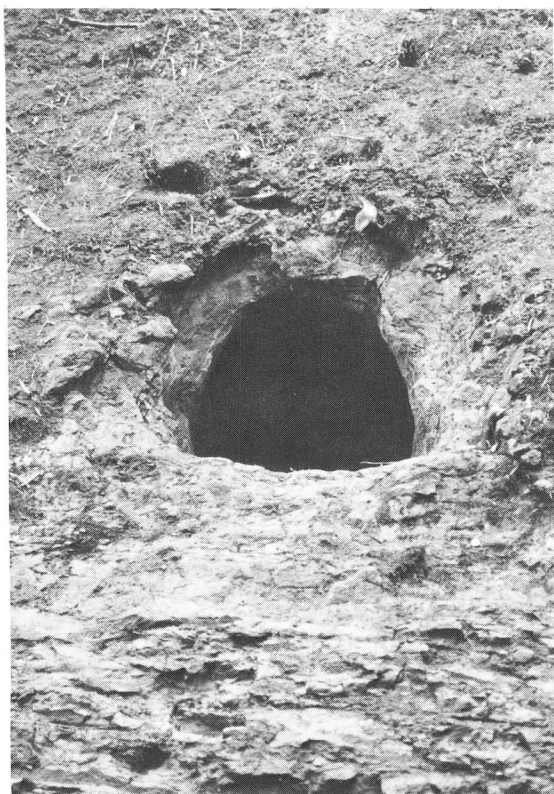
図版13 7号横穴全景

3基並列するBグループの中央に位置する横穴で、岩盤斜面の中腹に羨道より掘り込まれており、羨道は幅約1.1m、高さ約1m、長さは約2.9mにも及ぶ長いものである。羨道と玄室との境は明確に区分され、玄室は床面標高約22.6m、全長約1.6m、入口部幅約1.7m、奥壁部幅約2.1m、高さ約1.3mを計り、主軸をN-25°-Eに取る。平面形は正方形に近く、形態的には寄棟造りとなっている。また、羨道中間付近より床面は、ゆるやかに約10°の傾斜を持ってのぼっており、羨道から玄室にかけての壁面には明瞭に整形痕を残している。

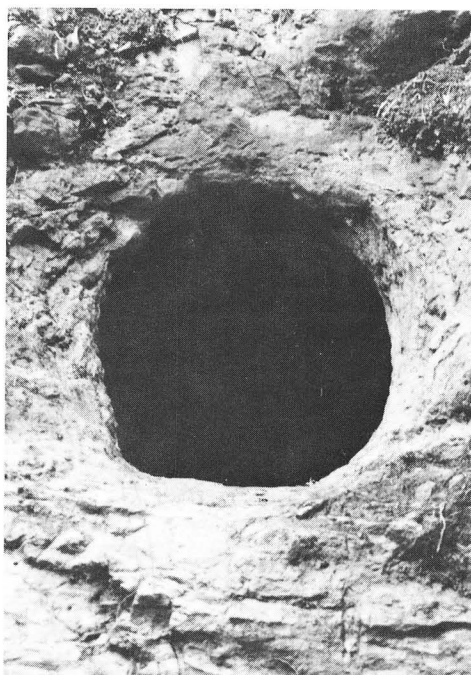
図版15 8号横穴全景

Bグループ3基の東側に位置し、昭和44年の調査時に椀、埴、金環等の出土が報告されている横穴で、平面形は楕形を呈する。6、7号横穴同様、斜面中腹に羨道より掘り込まれており、羨道は幅約80cm、高さ約1.3m、長さ約2.4mを計り、玄室に至る。羨道と玄室との境は明確さを欠き、玄室は全長約1.7m、入口部床面幅約1.7m、奥壁部幅約2.2m、高さ約1.6mを計る。形態的には寄棟造りで、比較的羨道・玄室ともに天井の高い横穴と言える。羨道の入口に側壁にまで続く幅約30cm、深さ約14cmの溝を持ち、この溝につながる形で玄室床面の周囲に幅約10cmの溝がめぐっている。床面の標高は約21.7mで、主軸をN-33°-Eに取る。

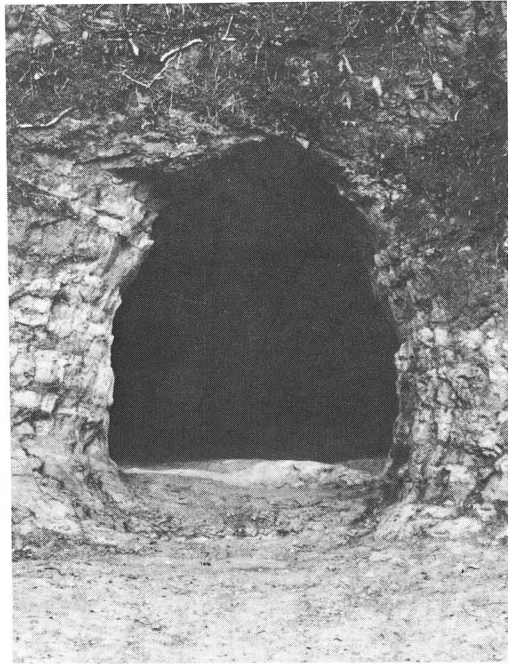
図版18 9号横穴全景

第1集団Cグループを形成する3基の南側に位置し、玄室床面の標高は約26.3mで主軸をN-6.5°-Eにとる。約1.8mの羨道をもち明確に区分され玄室に至る。玄室は現全長約4.2m、入口部幅約2.2m、奥壁部幅約3m、最大高約2.1mを計るが、入口より約3mから先は後世の拡張が行なわれており、当初の全長及び加工部分の形態は不明である。現存する部分において推定すると、この玄室は四柱を持つ寄棟造りの形態であり、明瞭な稜を持ち、整形時の装飾的とも言える工具痕を残している。

羨道部の入口付近は崩壊が著しく、他の横穴にも見られる底面の横溝の他に、後世の改造による溝が底面から壁、天井にかけて掘られている。また、この羨道の天井は幅約50cmの平坦面を持って整形されている。

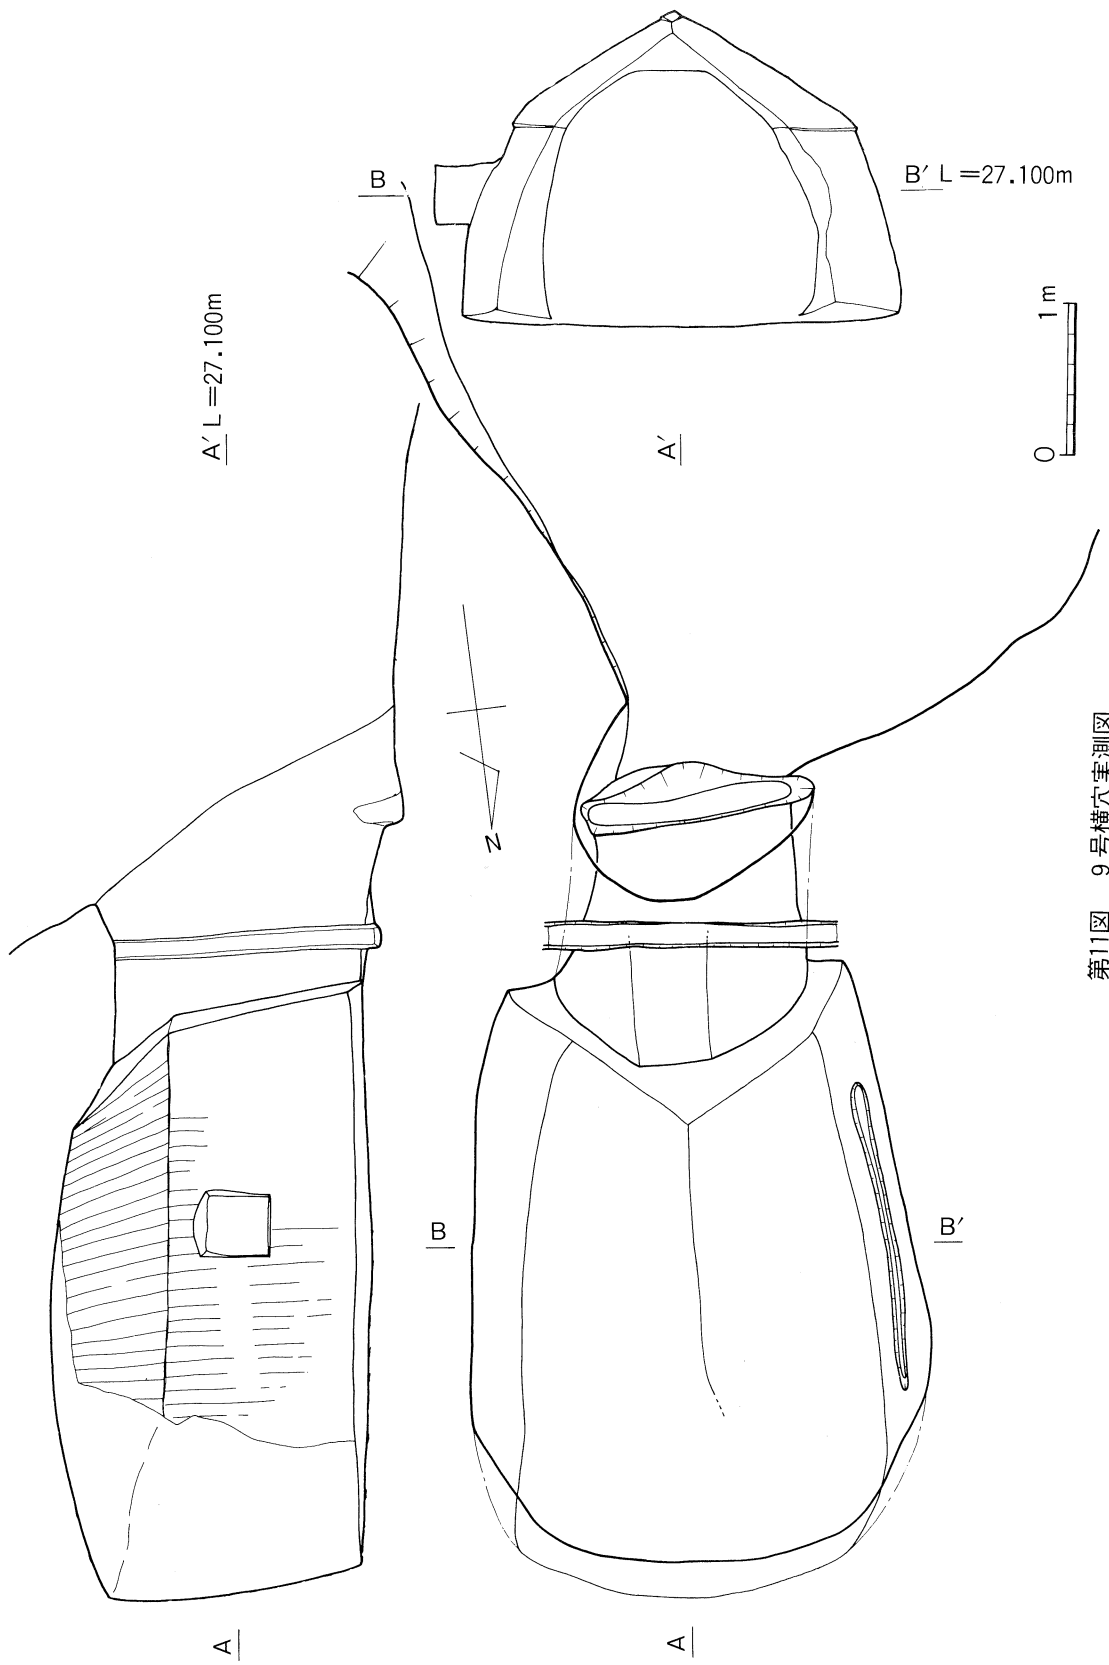
第11图 9号横穴实测图

今回、確認された前庭部は、羨道入口より長さ約4.5m、最大幅約5m、深さ約20cmの扇状に岩盤を切って、平坦部を造り出しているものであるが、底面からの遺物の出土は皆無で

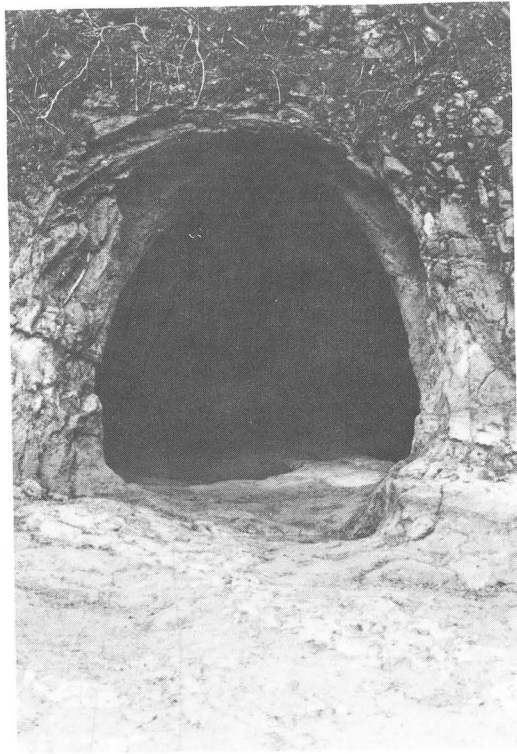
図版20 10号横穴全景

Cグループ3基の中央に位置する横穴で、本横穴前には平坦面が約4mほど存在するが両側の横穴の様なカッティングは見られない。玄室床面の標高は約26.2mで主軸をN-7°-Wに取る。約1.7mの羨道を持ち、明確に区分されて玄室に至る。羨道・玄室とも後世の改造痕や拡張、崩壊が見られる。

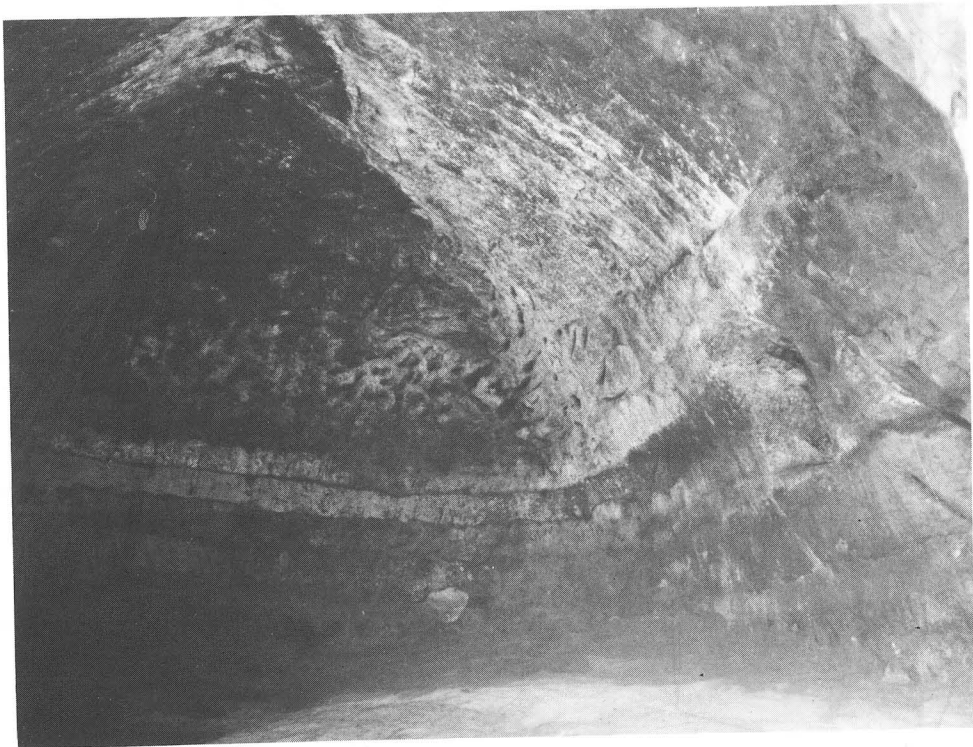
図版21 10号横穴内部構造

玄室の全長、約3.6m、最大床面幅約2.5m、天井高約1.8mを計るが当初から変化のない数値は床面の最大幅のみである。形態的には四柱を持つ寄棟造りと推定出来るが、9号横穴程明瞭な稜は持たず、また、整形工具痕も側壁の一部にかすかに見られる程度である。

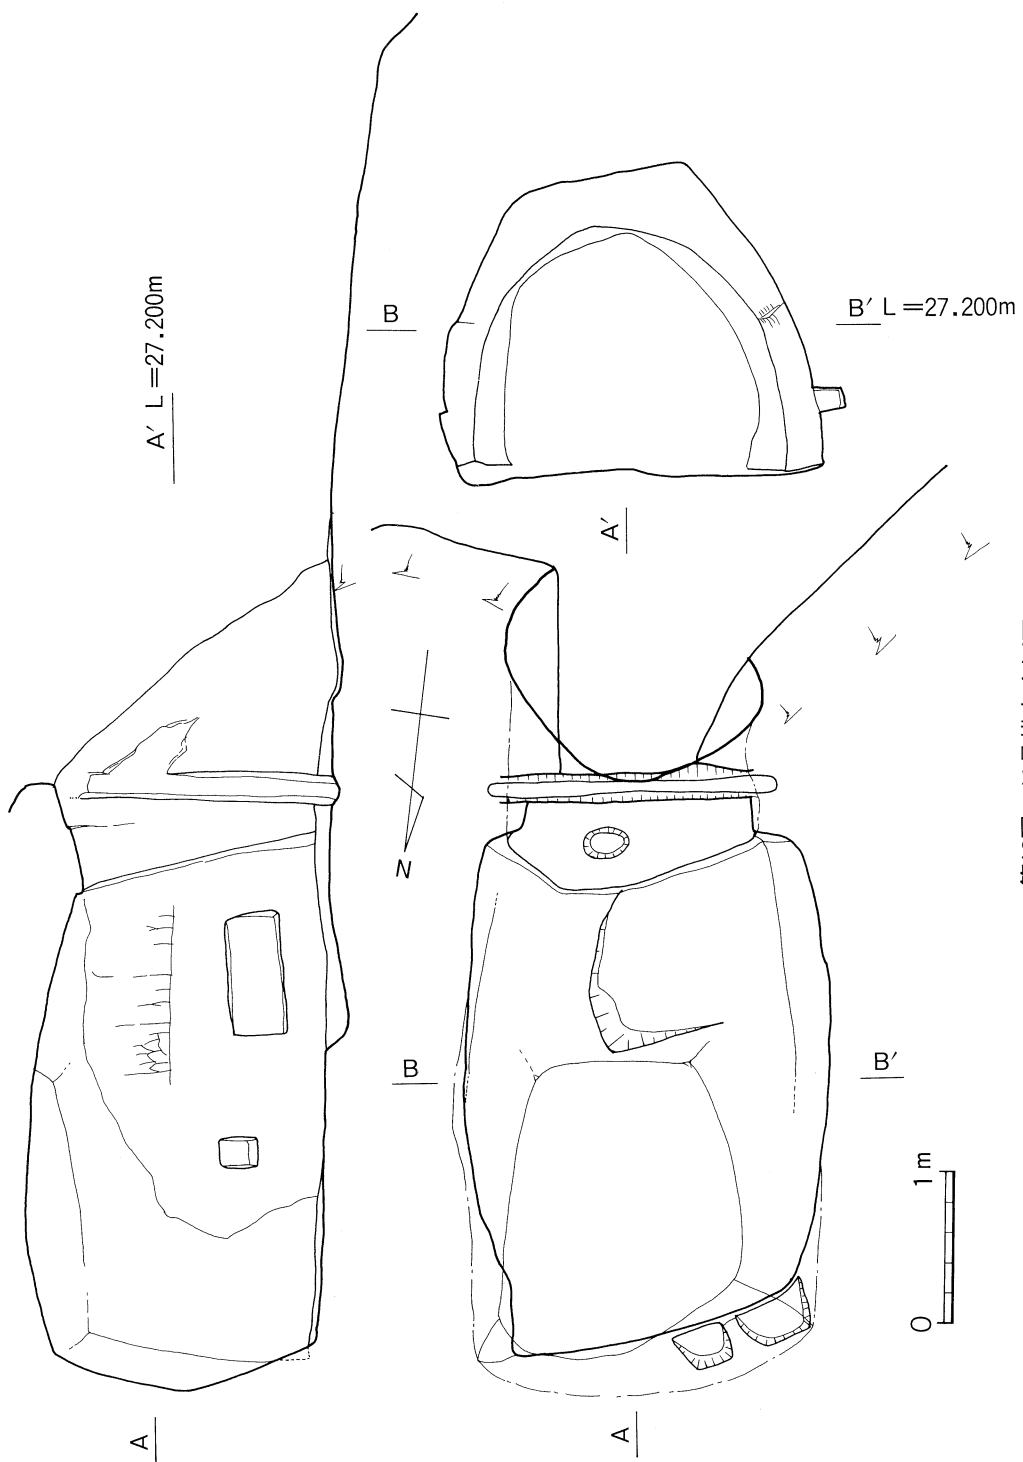
第12图 10号横穴实测图

羨道部の崩壊も著しく、また天井までのびる溝状の後世の加工痕も見られる。

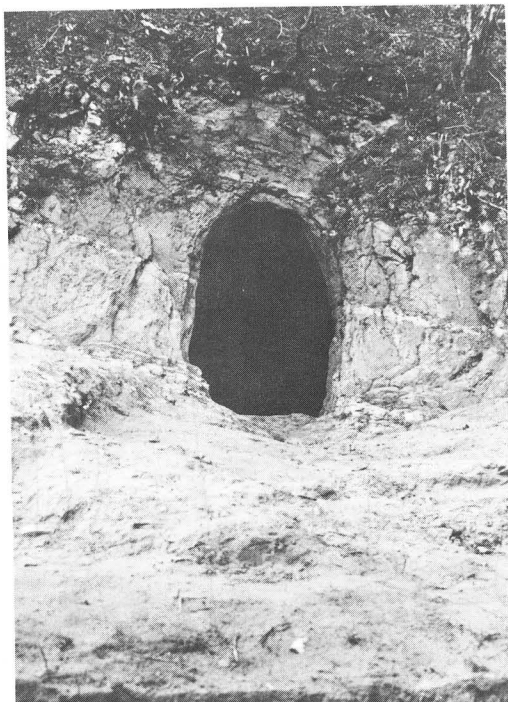
図版22 11号横穴全景

Cグループ3基の内、東側に位置し玄室床面の標高は9・10号横穴よりわずかに低く約25.8mで主軸をN-19°-Wにとる。長さ約2.5m、最大幅3.5m、深さ約20cmの扇状にカッティングされた前庭部を持ち、幅約1.2m、長さ2.2mの羨道を持ち、明確に区分されて玄室に至る。

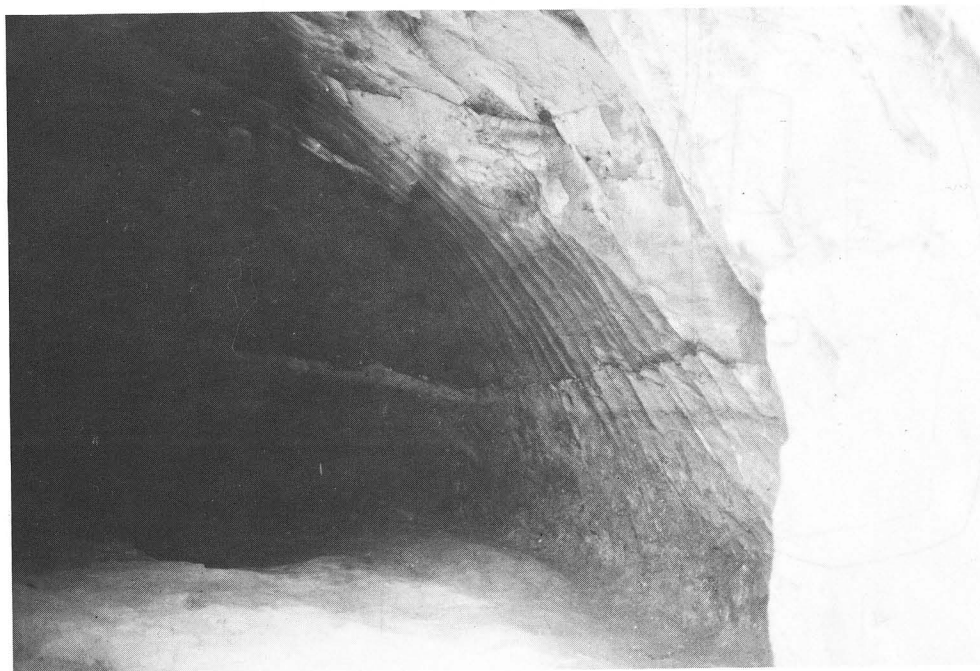
図版23 11号横穴内部構造

玄室の全長は約2.8m、入口部の床面幅1.9m、奥壁の床面幅約2.5m、高さ約1.6mを計り、9・10号横穴と異り四柱を持たない寄棟造りの形態となっている。羨道の側壁、天井部から玄室前半部にかけて崩落が著しいが、残存部には整形時の工具痕を明瞭に残し、比較的後世の加工は施されていない。

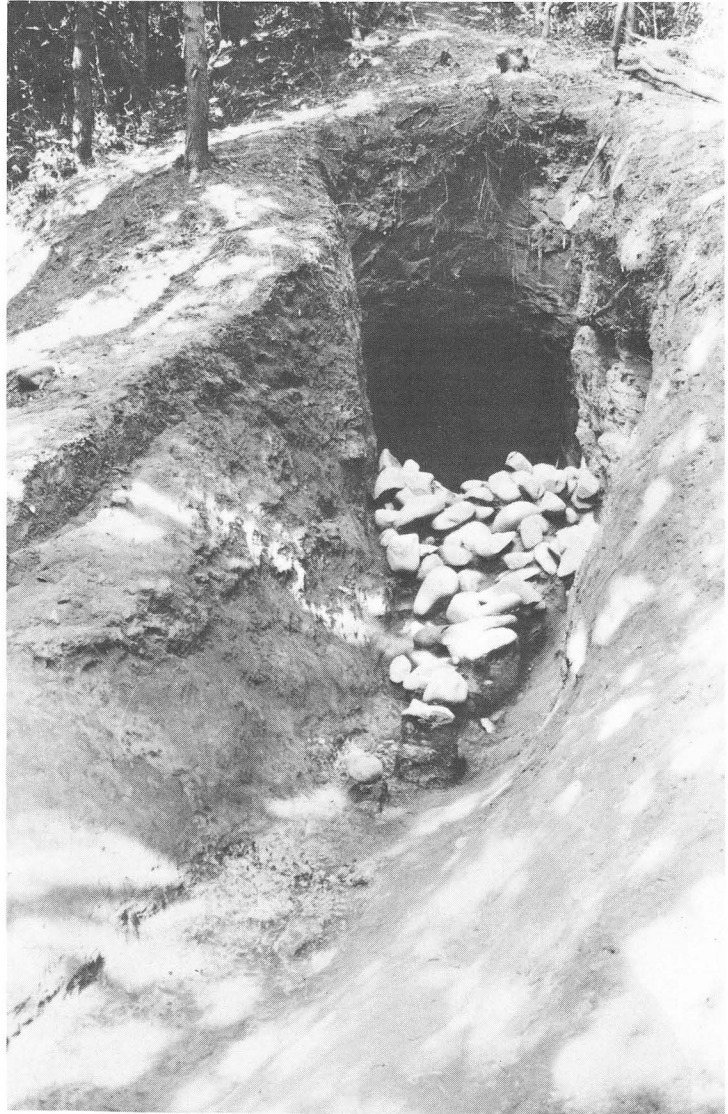
図版24 12号横穴全景（閉塞状況）

今回の調査で、斜面をV字状に切り込んで造られた幅約70cm、長さ約4mの墓道も確認され、人頭大程もある自然礫を用いた閉塞石の残る羨道を経て、前室、奥室羨道、奥室へと続くもので総全長約17mを計る。

羨道から前室前半部天井は落下しており、閉塞石を残しているため羨道の計測値は不明である。

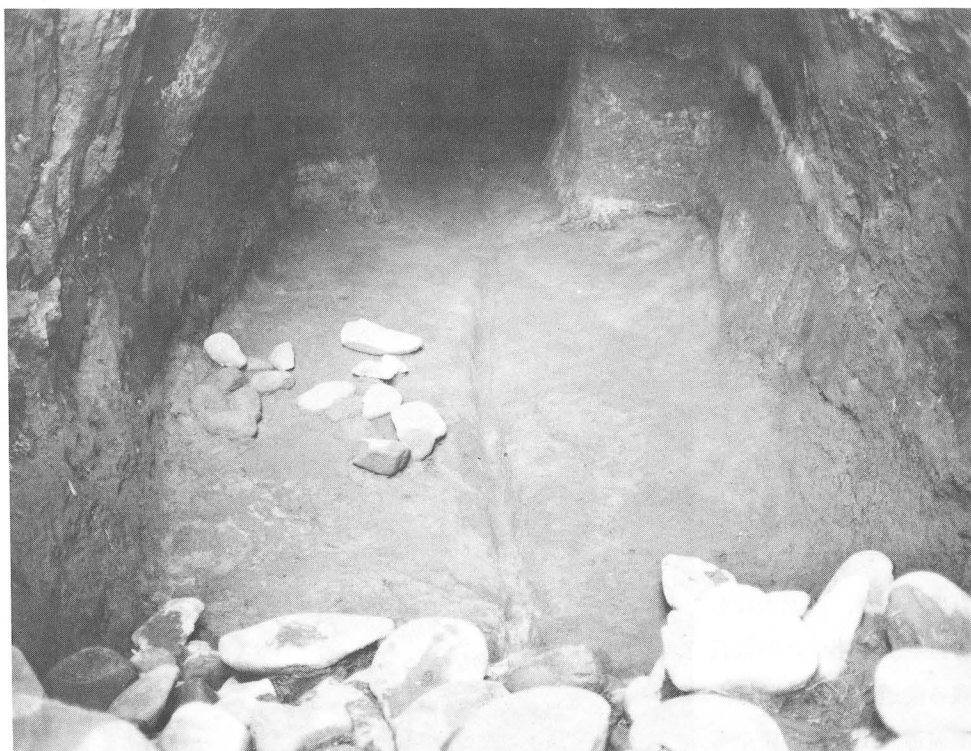
图版25 12号横穴前室内部构造

前室の後半部も天井が崩落しているが、現在高は約2m入口部の床面幅約1.7m、奥壁部床面幅約2m、全長約3.5mを計るものである。前室と奥室を結ぶ羨道も天井が崩落し、現在高

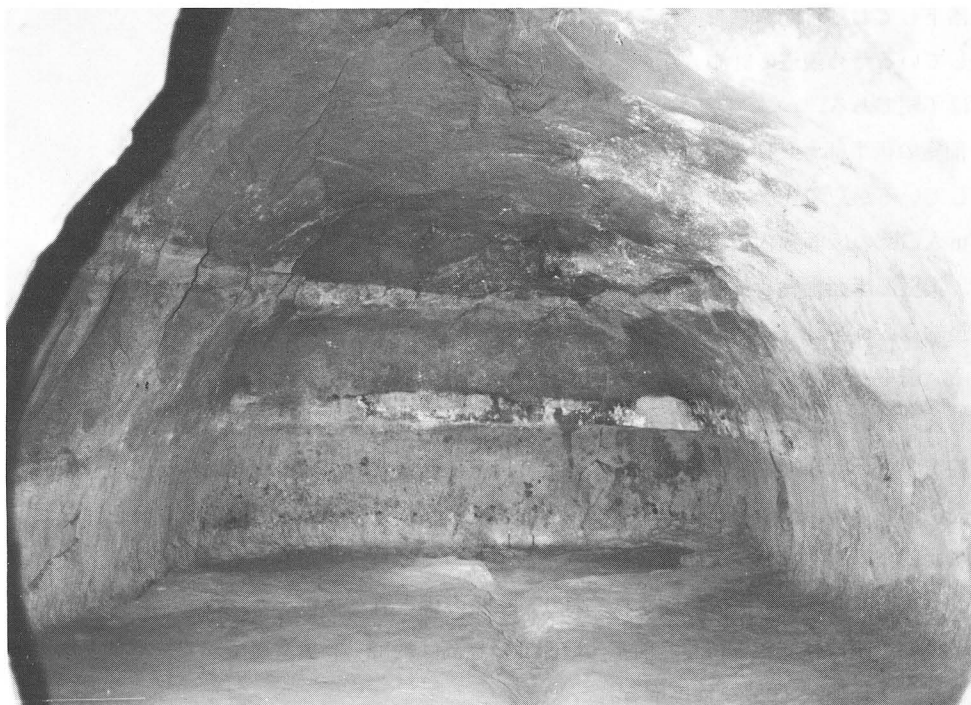
图版26 12号横穴奥室内部构造

は約1.3m、床面幅約80cm、長さ約1.5mで奥室に至っている。奥室も天井が崩落し、現在高は約1.7m、全長約4.5m、入口部床面幅約2.3m、奥壁部床面幅約2.5mを計る。

また、奥室から前室まで中央に排水溝が設けられており、閉塞石まで続いている。奥室の羨道入口にも横方向に溝が施されており、中央の排水溝と交わっている。

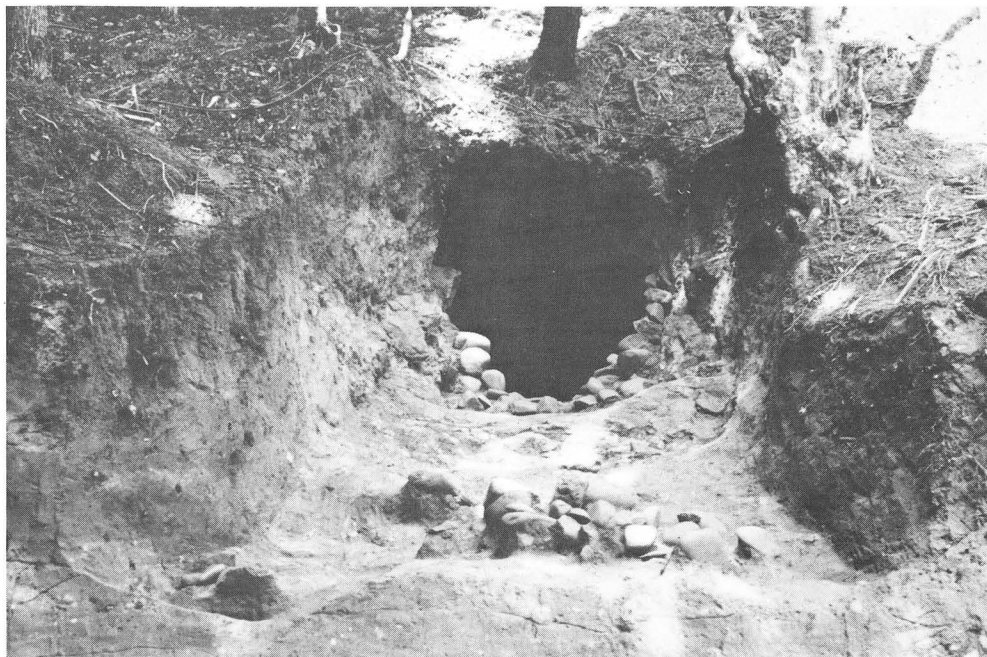
図版27 52号横穴全景

第1集団中単独の横穴で、9号横穴の南上方の斜面中腹に掘り込まれており、昭和44年の調査の際、須恵器の椀、坏、丸玉、切子玉、鏡片等が出土している横穴である。羨道は幅約1.2m、高さ約1m、長さ約2.6mを計り、明確に区分されて玄室に至る。玄室床面の標高は28.5mで全長約2.3m、入口部床面幅約2.1m、奥壁部床面幅約3.1m、高さ約1.8mを計り、寄棟造りの形態で、主軸方向はN-13°-Eである。

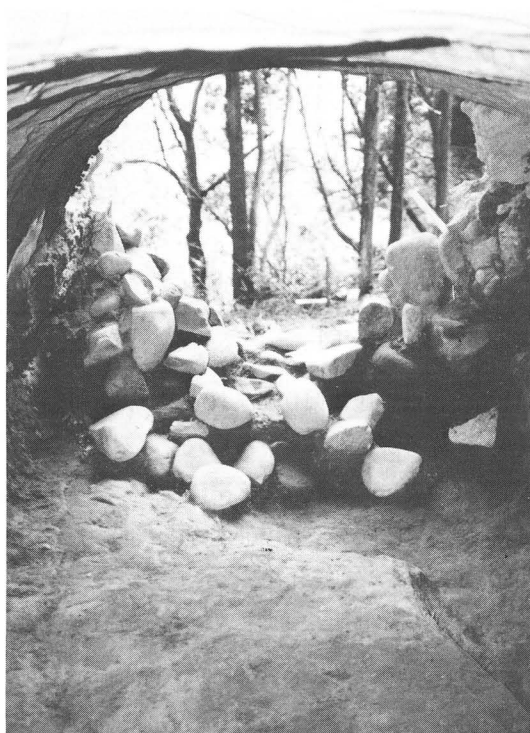
図版28 52号横穴閉塞状況  
(玄室内より)

また、本横穴の羨道入口は自然の円礫を用いた閉塞石が残存している。

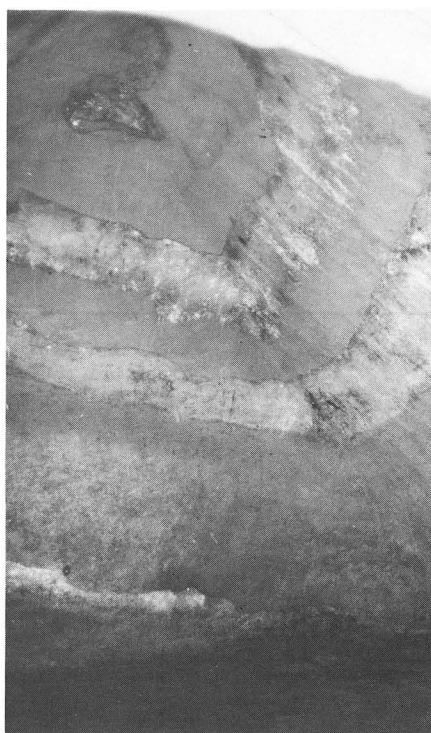
図版29 52号横穴内部構造

羨道から玄室にかけての壁面には、明瞭に整形時の工具痕が残るが、玄室では床面より約60cm付近までは横方向、それ以上は縦方向に行なわれている。
