# 仙台市文化財調查報告書第96集

# 君『山遺跡』

昭和61年度発掘調査概報

仙台市教育委員会

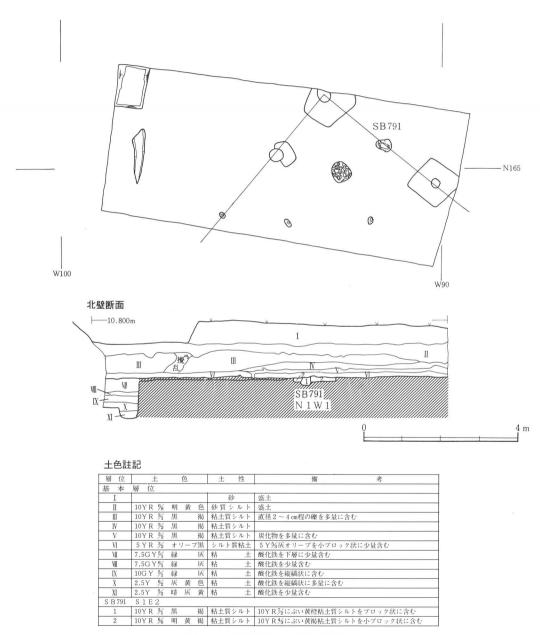
第3回 第60次調查区平·断面回

SB791建物跡 東西2間以上 (柱間寸法 $164\sim208$ cm、平均186cm)、総長3.72m以上、南北2間以上 (柱間寸法210cm) である。東西柱列方向は、E-33°-Sである。柱穴は一辺  $100\sim104$ cm× $100\sim108$ cmの隅丸方形及び不整方形で、深さ10cm以上、柱痕跡は直径 $22\sim36$ cmである。

ピット 直径54~56cmのほぼ円形で深さ26cm程の大きさであり、内部には大小多数の石がつまっていた。その性格については不明である。また、調査区西側に溝状の落ち込みが見られたがその性格は明らかでない。調査区内では、土師器片数点を検出したのみであった。

掘立柱建物跡は I 期官衙段階のものとみられるが、この他には礫の入ったピットと溝を検出したのみで、出土遺物も極めて少ないことや、調査が狭い面積に限定されたことなどから、官衙内におけるこの地区の性格を究明するに至らなかった。また、 II 期官衙政庁の推定西辺線から西側にかけては現地表面下1.4m 程までは土取りされていることが確認された。

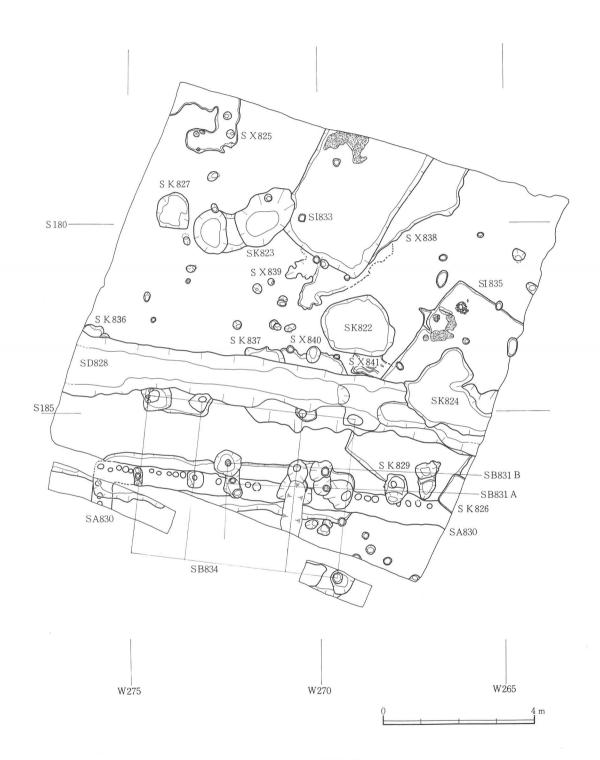
第11図 第62次調査区全体図

SD 828 溝跡 長さ11.2 m以上、東西方向にさらに延び、上幅98~182cm、下幅40~110cm、深さ43~53cmである。方向は $E-2^\circ-S$ で、横断面形は逆台形である。埋土は褐灰色・灰黄褐色粘土質シルトなどである。土師器片、中世陶器片、鉄製品が出土している。SI 835、SB 834 を切っており、SK 824 に切られている。

SI833竪穴住居跡 長辺3.8m以上、短辺2.6mの長方形とみられるが、北側は調査区外で不明。長辺方向は $N-26^\circ-E$ である。壁は直立気味に立ちあがり床面までの深さは $18\mathrm{cm}$ 程である。炭化物・焼土の分布が西辺際に認められるため、カマドは西壁に付けられたものとみられる。床面は褐灰色・灰黄褐色・にぶい黄橙色粘土質シルトなどの貼床で、厚さは $2\sim10\mathrm{cm}$ である。堆積土は灰黄褐色・にぶい黄橙色・黒褐色粘土質シルト、黒褐色シルト質粘土などである。土師器坏・甕片、須恵器甕片が出土している。 $\mathrm{SK823}$ 、 $\mathrm{P19} \cdot 20 \cdot 21$ などに切られている。

- S I 835 竪穴住居跡 長辺5.2m、短辺2.8mの長方形で、長辺方向は $N-32^{\circ}-E$ である。壁は直立気味に立ちあがり、床面までの深さ10cm程である。カマドは西辺北寄りに付けられている。堆積土は黒褐色粘土質シルト、黒褐色・暗褐色シルトなどである。カマド脇から土師器坏・甕が出土している。SA830、SA831A・B、SB834、SD828、SK824・826・829、他ピットに切られている。

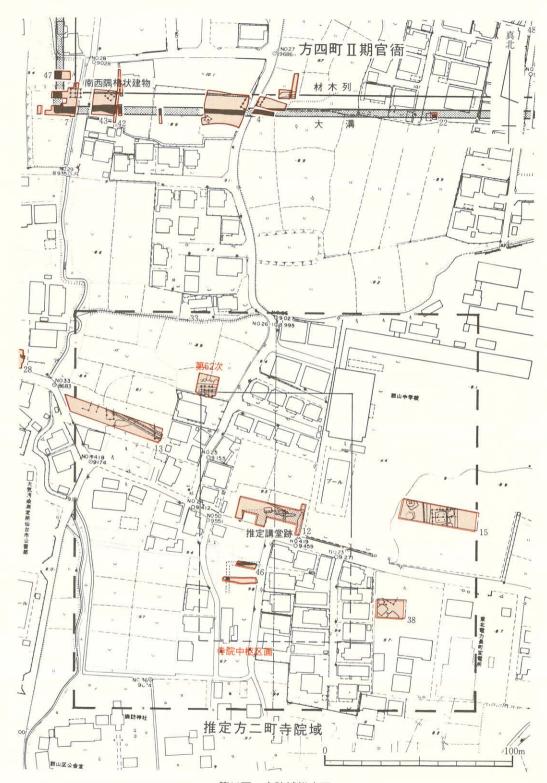
第13図 寺院域推定図

SA 830 材木列は東西方向に続く部分とその西端で直角に屈曲し、南に続く部分があり、丁度、材木列による塀跡の北西隅部分に相当する。幅50~80cm程の布掘りの中に直径10~20cm程の丸材木を密接して立て並べ、本遺跡の中でⅡ期官衙外郭に代表され、Ⅰ期官衙内でも内部の区画にしばしば見られる塀跡と同様の様相である。東にさらに続く東西列の方向はEー1°ーSを示し、ほぼ真東西となっていることは、Ⅱ期官衙と同様であり、寺院内の建物をはじめとする諸構造物もⅢ期官衙と同一基準方向をとっているものと考えられる。この塀跡は連続すると想定される延長線上での調査がまだ行なわれていないことから、どの程度の空間を囲んでいたのか判然としないが、塀跡北西隅の地点は、方二町と推定される寺域の南北仮想中軸線から西に40.5m、東西仮想中軸線から北に66mに位置し、各々の軸線で対称になると仮定すれば、東西幅81m(270尺)、南北長132 m(440尺)となろう。寺域の中枢伽藍を囲む区画施設とし

ては、築地塀が一般的とみられているが、一本柱列や溝などの異なった構造のものもみられる (註11)。しかし、材木列による塀跡は例がなく、比較検討ができないが、ここではこの塀跡を 寺院中枢部分を囲むものとみておきたい。

第62次調査で発見されたSA830 材木列は調査区内で□形に屈曲し、東西方向にのびる北辺

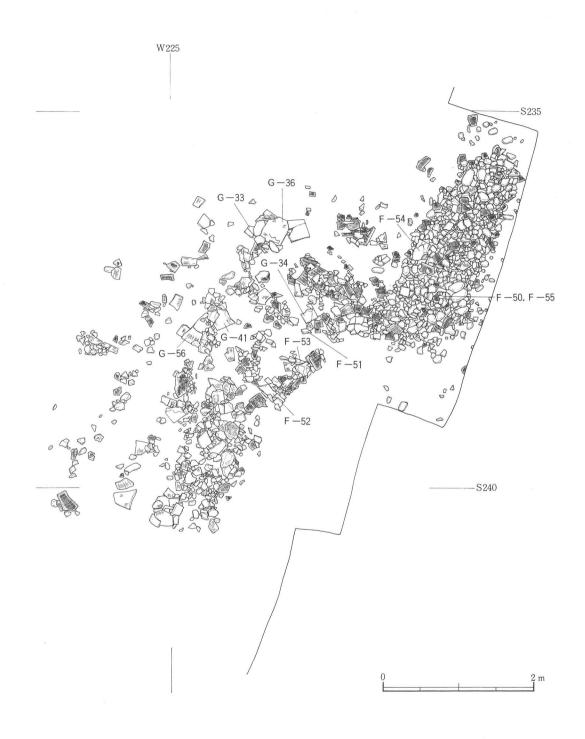
第21図 第63次調査区SX842瓦溜め遺構平面図

SK842 瓦溜め遺構 東西約6 m、南北約5 mの範囲に広がり、瓦と円礫が集中してみられるが、落ち込み等のプランは認められない。耕作土直下の、古代の遺構面を覆うⅣ層の上面で検出し、瓦・礫は厚さ15cm程で、Ⅳ層上面から下面までにわたっている。Ⅳ層はSX842以外の地点でも瓦・礫の出土が比較的多いことから、遺物包含層とみられるが、深い耕作により殆んど攪乱されており、SX842周辺は攪乱があまり及んでいないことから、瓦溜めとして遺存したものとみられる。土師器・須恵器片が若干含まれているが、出土遺物の大半は丸瓦・平瓦の破片で、完形品となるものはない。同地点下層検出のSB871を覆っている。

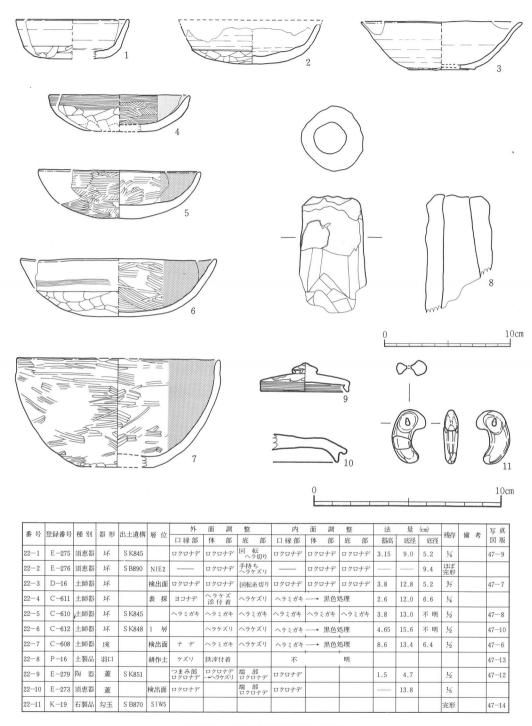
第22図 第63次調査区出土遺物

- SK 847 土壙 第1層より瓦、土師器坏・甕片、瓦片、鉄片が少量出土している。
- SK848土壙 第1層より土師器 C-613 坏、内面に朱の付着した須恵器坏、第3層より土師器 C-612 坏 (第22図6)、隅瓦片1点が出土している他、全層より多数の瓦が出土している。
- S K 851 土壙 緑釉のある陶器 E 279 蓋(第22図 9) の他、土師器片、須恵器片、瓦片が出土している。
- S K 852 土壙 土師器 C 618 甕、熨斗瓦片 1 点の他、瓦、土師器 环・甕片、須恵器片が出 土している。
  - S K 854 土壙 土師器甕片、平瓦片が少量出土している。
  - S K 856 土壙 土師器片、瓦片が少量出土している。
  - SK 862 土壙 平瓦、土師器坏・甕片、平瓦片が少量出土している。
  - SK865土壙 土師器片が1点のみ出土している。
  - SK 869 土壙 土師器甕片、平瓦片が少量出土している。
  - S K 871 土壙 瓦片が1点のみ出土している。
  - SK 872 土壙 土師器坏・甕片、須恵器甕片、瓦片が少量出土している。
- SK 873 土壙 瓦当部分を欠損した軒丸瓦F-48の他、土師器甕片、須恵器甕・壺片、瓦片が少量出土している。
  - SK 874 土壙 土師器甕片、須恵器甕片、瓦片が少量出土している。
  - SK 876 土壙 土師器甕片が1点のみ出土している。

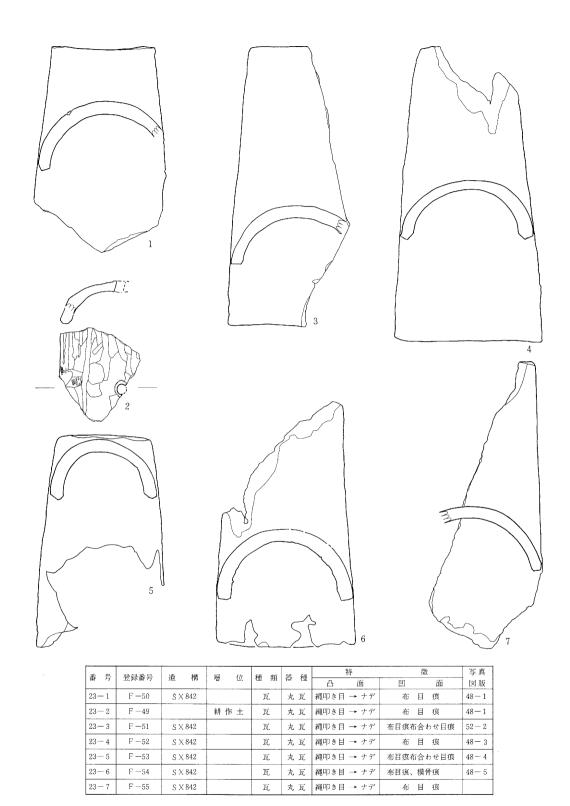
第23図 第63次調査区出土遺物

- SK1004土壙 土師器甕片が1点のみ出土している。
- S X 842 瓦溜め 丸瓦 F -50 (第23図 1)、 F -51 (第23図 3)、 F -52 (第23図 4)、 F -53 (第23図 5)、 F -54 (第23図 6)、 F -55 (第23図 7)、平瓦 G -33 (第24図 2)、 G -34 (第24図 3)、 G -36 (第25図 3)、 G -39 (第26図 2)、 G -41 (第26図 1)、 G -56 (第25図

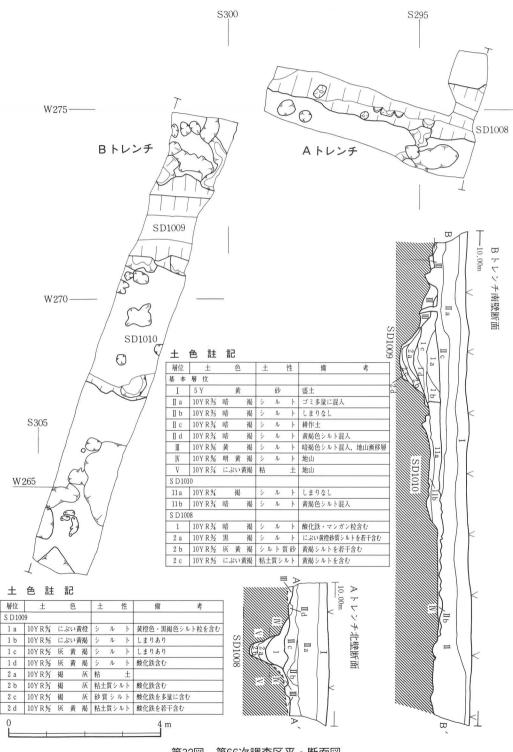
第32図 第66次調査区平・断面図

SD1008溝跡  $Aトレンチで発見された南北方向の溝である。上端幅約1.5 m、下端幅約0.2 mで、深さは<math>1.2\sim0.9$  mの、断面形がほぼ V字形を呈している。地山のうち上層(IV層)の部分がシルトであるためか、溝の肩部が崩れている部分が多く、特に溝跡の東側では、それが顕著である。また東側では耕作深度のせいか、溝跡上端検出レベルが $10\sim20$  cm低い。

堆積土は大別して2層に分けられる。上層は暗褐色シルトで多量に瓦片を混入する。特に2層直上に集中しているともいえる状況である。下層は黒褐色シルト、灰黄褐色シルト質砂、に ぶい黄褐色粘質シルトの各層に細分されるが、溝肩部の崩落土、もしくはそれを混入する堆積土である。この層も瓦を混入するが、上層よりはずっと少ない。

SD1009溝跡 Bトレンチで発見された南北方向の溝である。攪乱が検出面まで不等に及んでおり、上端幅は2.1~2.6mと計測点により異なる。下端幅は約0.6m、深さは検出レベルの高いところから計測すると約0.9mである。断面形は逆台形を呈している。

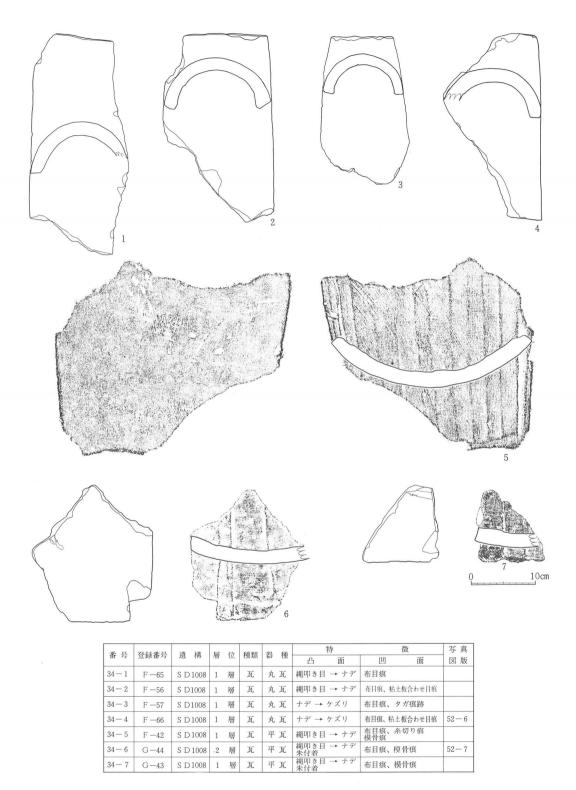
第34図 第66次調査区出土遺物

の状況は、前述した平瓦と同様である。昭和57年度に調査した第24次調査区から、朱の付着したロクロ挽き重弧文軒平瓦が1点出土した前例があり、この平瓦も「軒瓦」として使用されたものと考えられる。G-44平瓦(第34図 6)は、角が棧瓦のように約3×4cm切り取られており、軒丸瓦の瓦当部分がおさまるように考慮したものか、屋根のコーナー部分のおさまりを考えて加工したものと推察できる。平瓦に朱が付着したものは第46次調査区でも1点出土した。

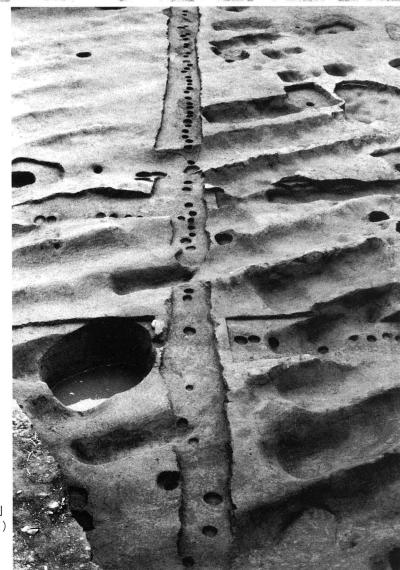
図版 5 第61次調査区 S A 800材木列 (南西より)

SA800 材木列 上幅 $25\sim70$ cm、深さ15cmの布掘り中央もしくは若干東よりに直径 $8\sim14$ cm の材木痕跡がみられる。痕跡は一部検出できない部分もあるがほぼ密接して並んでいる。方向は $N-35^\circ-E$ である。検出分の総長は14.3m であるが、更に南北へ続いていると考えられる。布掘り掘り方埋土は暗褐色シルト、褐色・黄褐色の粘土質シルトである。 $SA815 \cdot SD817$ を切っており、SB793に切られている。SA813及びSD812との重複関係は、切り合いが明確でなく埋土・堆積土も類似しており同時存在の可能性がある。この材木列は第24次調査の際に検出されたSA255と同一の遺構と考えられ、SA255の検出分からの総延長は78.6m である。

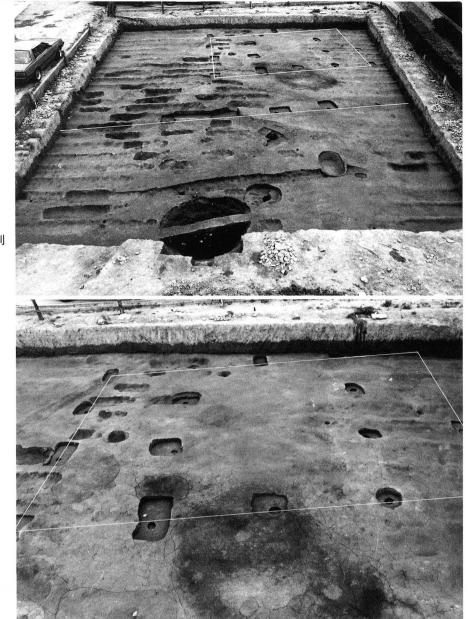
図版 8 第61次調査区 S A 794一本柱列 S B 793建物跡 (南より)

SA794一本柱列 東西方向に延びる一本柱列で、方向はE-1°-Nである。柱間は5間以上で、検出分の総長は11.7mであるが、更に東西へ続いていると考えられる。柱間寸法は227~244cm(平均235cm)である。柱穴は短辺56~83cm、長辺64~100cmの隅丸長方形を呈し、深さは29~42cmで、柱痕跡は直径16~22cmである。柱穴掘り方埋土は暗褐色・暗オリーブ褐色・黄褐色の砂質シルト、黒褐色・暗褐色・褐色・にぶい黄褐色のシルトで、柱穴内より土師器坏・甕片、須恵器壺・甕片、鉄片、小玉石が出土している。SA815、SI805、SD812・817を切っている。この一本柱列は第35次調査の際に検出されたSA386と同一の遺構と考えられ、SA386の検出分からの総延長は69.4mである。

SB793 建物跡 桁行4間(柱間寸法193~237cm、平均213cm)、総長8.5m、梁行3間(柱間寸法190~211cm、平均197cm)、総長6.0mの東西棟建物跡で、桁柱列方向はE-2°-Nである。内部に東柱と考えられる柱穴がある。柱穴は一辺45~108cmの隅丸長方形を呈するものが多く、深さは14~49cm、柱痕跡は直径11~18cmである。柱穴内より土師器坏・高坏・甕片、須恵器甕片、瓦片が出土している。SA800、SA818・819、SK801・807・808を切っている。

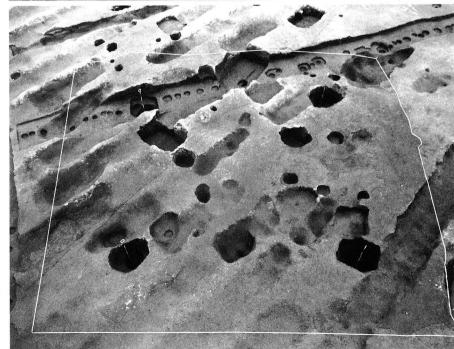
図版10 第61次調査区 S | 805竪穴住居跡 (南西より)

SI805竪穴住居跡 一辺 $6.5\sim6.6$  mの方形の住居跡と推定され、南辺方向はN-53° - Eである。上部削平が著しく南辺と東辺の一部分のみ残存している。床面はほとんど残存しておらず、厚さ $2\sim11$  cmの掘り方埋土がみられるだけである。掘り方埋土は黒褐色・灰黄褐色・にぶい黄橙色の砂質シルト、黒褐色・暗褐色・褐色・黄褐色・明黄褐色のシルト、黒褐色・暗褐色・褐色の粘土質シルトなどで、埋土中より土師器高坏・甕片・須恵器平瓶、鉄滓が出土している。住居内より $P1\sim P10$ のピットが検出されており、主柱穴はそのうちの $P1\cdot5\cdot7\cdot9$ ですべて抜き取りを受けている。柱痕跡は直径 $14\sim22$  cmである。主柱穴内より土師器片、須恵器片、鉄滓が出土している。また、短軸32 cm、長軸46 cm、深さ10 cm の炉跡と思われるピットも検出されている。周溝は検出されずカマドの位置も不明である。SD817 を切っており、8 A  $794\cdot815$ 、8 D 798、8 E 792、8 K  $795\cdot799\cdot810$  に切られている。

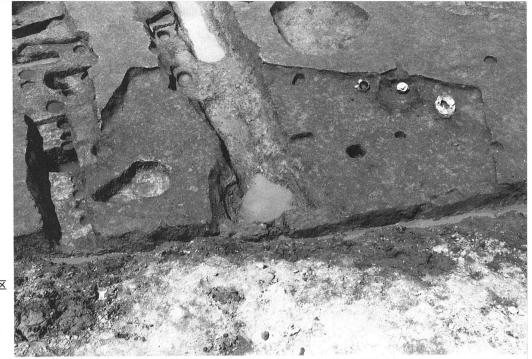
図版17 第62次調査区 S I 835 竪穴住居跡 (東より)

医1835 竪穴住居跡は東辺の一部が調査区外であるが、南北に長い長方形を呈し、カマドは西辺北寄りに付設されている。S1835と同様、主柱穴がみられない。長辺方向はN-32°-Eを示し、方向性の点では第3段階に分類できよう。カマドの右脇から土師器C-617甕、同左脇から土師器C-607坏が出土した。C-617甕は倒立状態で出土し、住居上部が削平消失のため、体部下半は欠損しているが、体部は球形を呈するものとみられる。C-607坏は丸底・内面黒色処理の坏であるが、口径15.2cm、器高5.9cmとやや深く、外面の段が上半部にみられ段下部の法量が多い。さらに段上部はいくぶん外反しながら開く。この様な特徴は東北南半地方においては土師器型式編年による第V型式(栗囲式)とされ(註8)、その年代については7世紀代のほぼ100年間と考えられている(註9)。この下限年代については本遺跡出土の土器類との詳細にわたる比較による検討を要するが、7世紀末葉より降ることはなく、さらに第3段階に先行する第2段階の遺構群は7世紀前半代と考えられている(註10)ことから、ここでは7世紀後半代とみておきたい。このS1835竪穴住居跡を7世紀後半代とみれば、これまでの第3段階の年代観とも矛盾せず、同様相を示すS1833竪穴住居跡についても、ほぼ同段階とみて大過ないものと考えられる。
