若林城跡

—第8次・第9次発掘調査報告書—

第2分冊

仙台市教育委員会

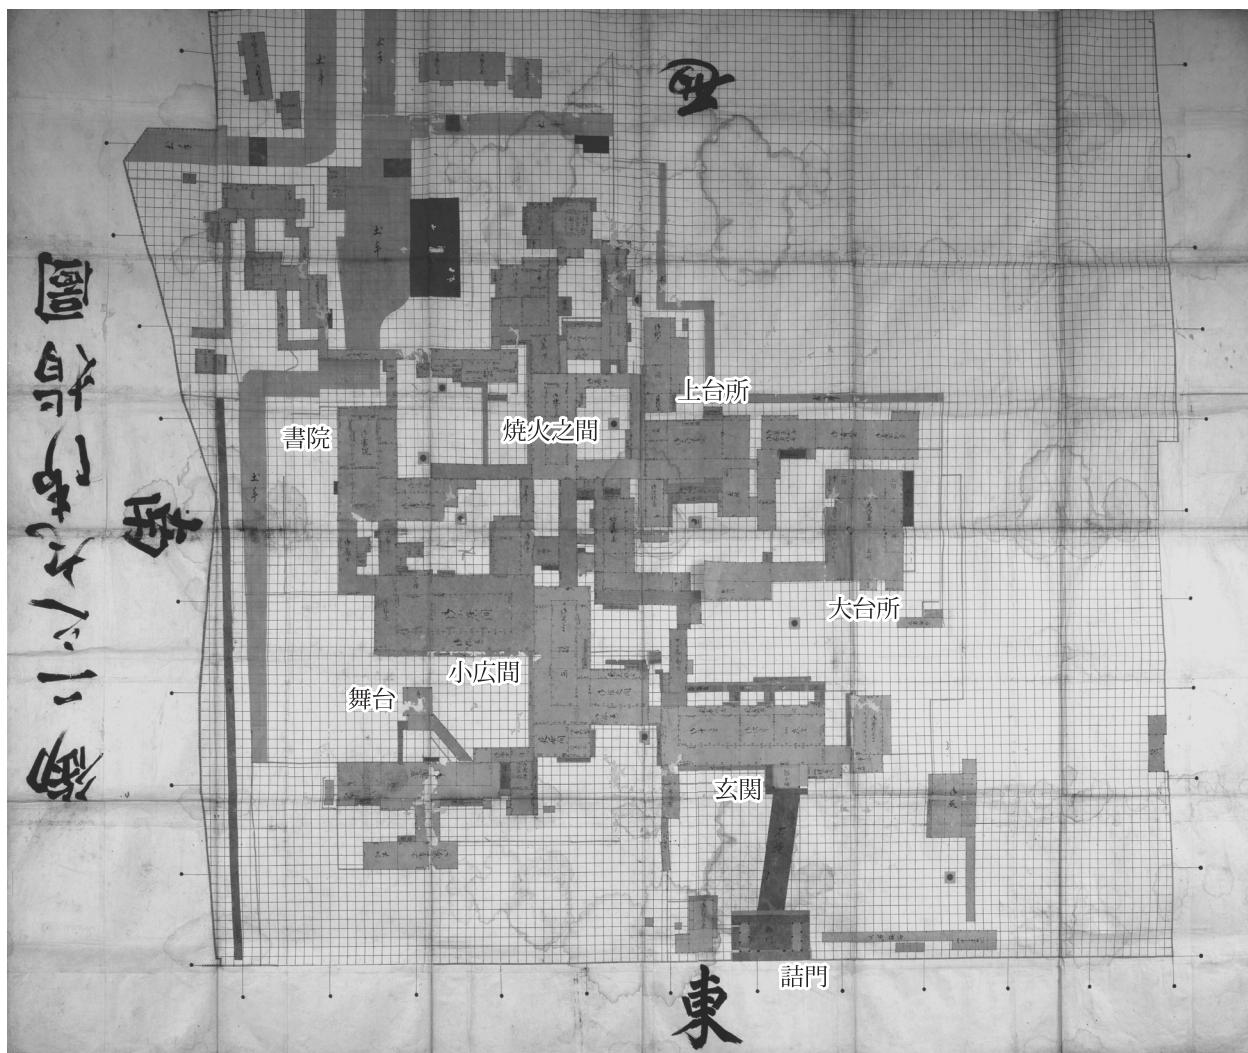
第274図 『御二之丸御指図』

(宮城県図書館所蔵)

建物は第5次調査で西半部分を確認しており、その時点での建物規模や礎石跡配置、そして最も特徴的であった2基の大型礎石跡の存在から、『御二之丸御指図』に描かれた「大台所」の移築前の姿と推定されるところとなつた^(注1)。西半部分での礎石跡の配置をみると、指図中の建物周囲に取り付いた縁や廊下は確認できず、また一部の柱配置に違いが見られるが、ほぼ一致しており、建物の移築に際しては建物規模のみならず、内部の部屋の配置等をほとんど変えなかつたことが推定された。『義山公治家記録』寛永15年12月の条には二の丸での上棟記事があり、その中に大台所が含まれている。

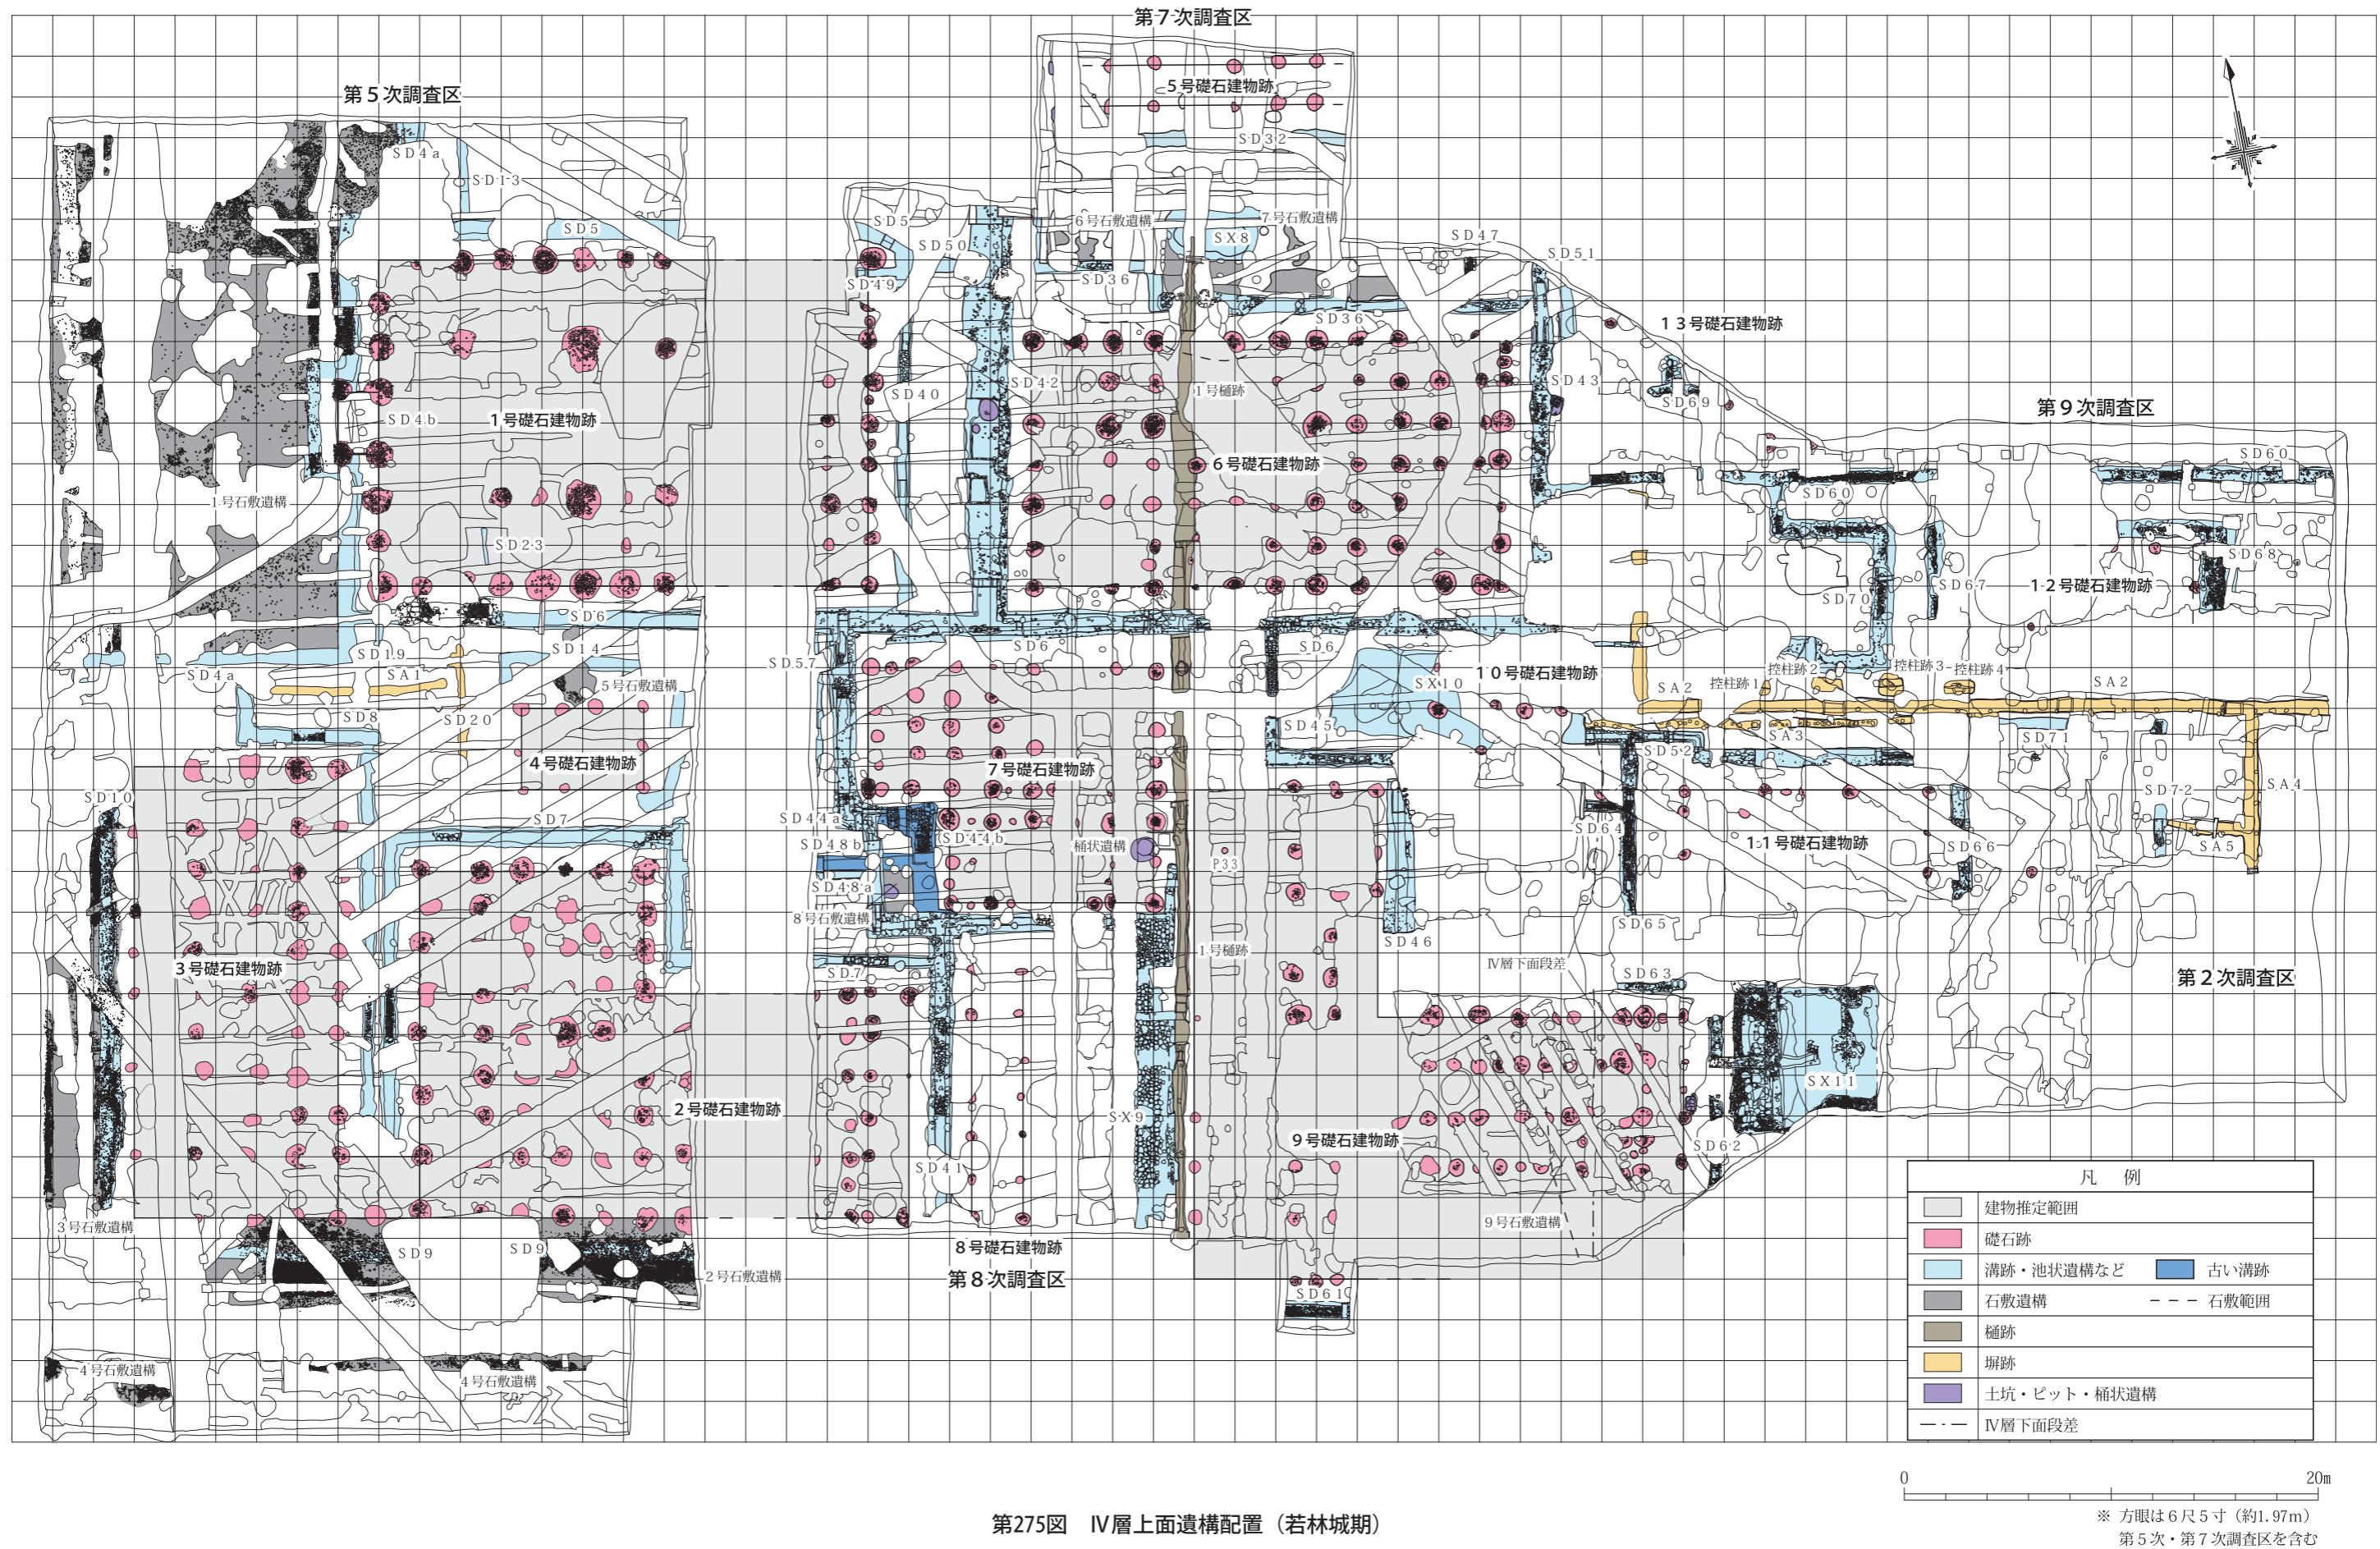
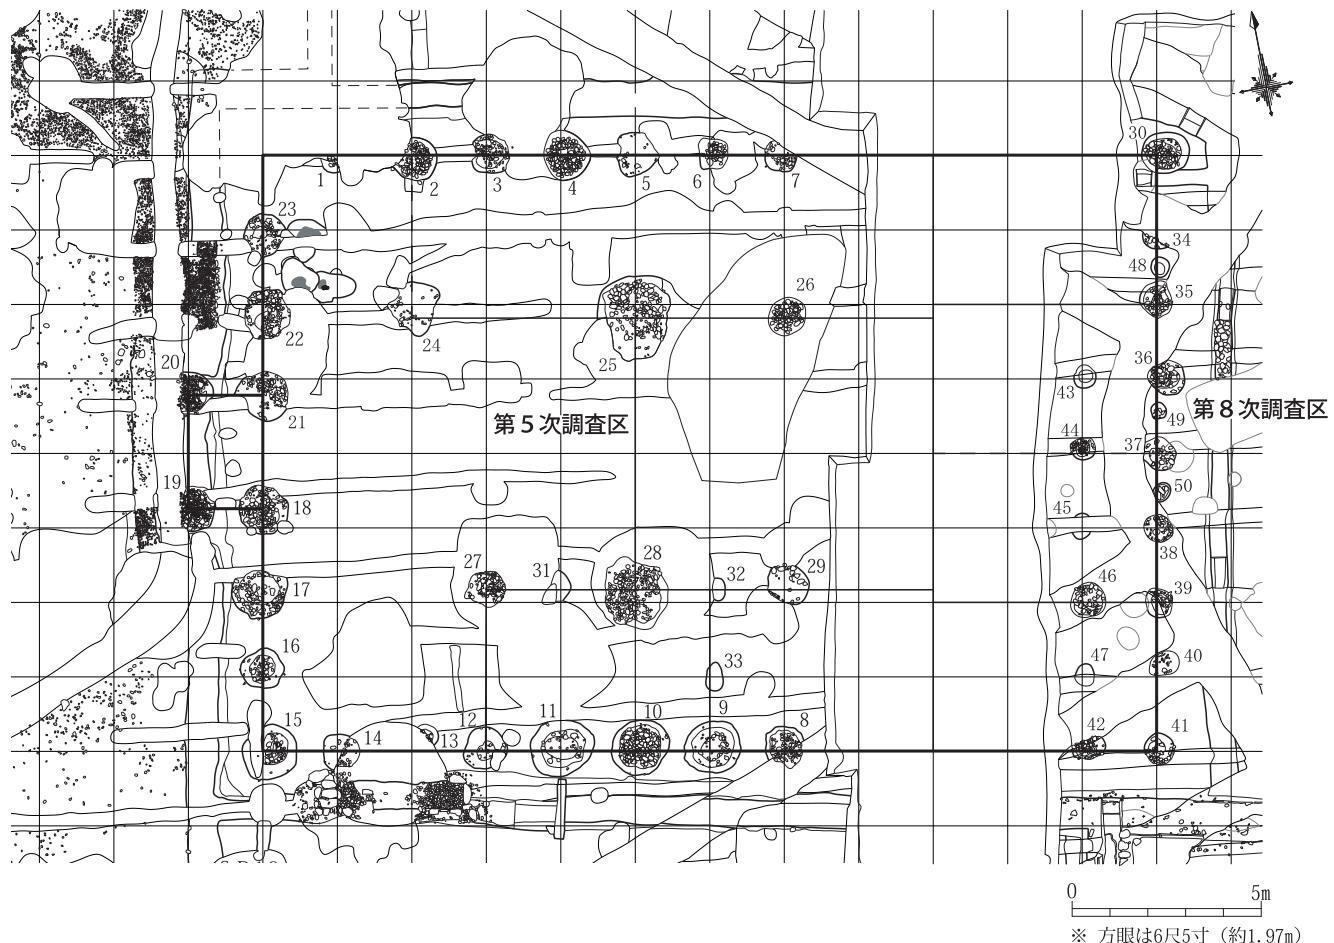
第276図 1号礎石建物跡

※ 掘り方縞は掘り方埋土を填圧した痕跡
第5次調査分 紙石跡1~29・31~33を含む

調査前にはこの建物が二の丸大台所の移築前のものであることを想定した調査区の設定を行つたが、今回の調査では予想通り、建物東辺の側柱部分にあたる礎石跡列を確認し、これにより建物の東西規模は柱間1間を6尺5寸とした12間と確定したこと、この建物が二の丸大台所が移築される以前に若林城にあった姿であることがあらためて証明された。この他に新たに判明したことは、東辺の各柱の中間位置に「間柱」と考えられる複数の小規模な礎石跡を初めて確認したことがあり^(注2)、この柱の存在により建物の東壁は土壁と推定され、建物の性格を裏付ける結果となつた。また東半部において指図には表記されない柱に伴う礎石跡を確認し、これが東柱の可能性が高いと判断された。東柱は本来絵図に描かれることは無く、これまでの調査でも構造上からは柱と区別することが難しいことから、記録が残らない若林城の建物の間取りを考える上では問題点が多かつた。しかしこの建物の場合は絵図との相違点が確認できることで、かつての建物の間取りを知る上で貴重な発見となつた。

しかし二の丸と若林城の両建物間には構造上の大きな違いがみられる。最も大きなものとしては、1号建物の玄関幅が6尺5寸の1間半なのに対し、二の丸では2間となっていることである。これにより二の丸大台所では東西柱筋が建物全体を通して並んでいるのに対し、1号建物では玄関幅が狭いために、建物西辺と東辺の柱間寸法に差が生じ、また東西の柱筋が一列に通らないことで、部屋の配置にも影響を与えている。残念ながら構造上の境となる部分は未調査であるが、このラインを境に内部が西と東の空間に大きく分けられたと考えられる。また建物向きの変更に伴い、縁の位置が北から南へ移されたことで、土間の形状や広さが変化した可能性がある。土間以外で最も大きい中央の部屋をみると、二の丸では32畳の部屋が1号建物では29畳程度とやや小さくなり、反対にその北側と南側の部屋が広かつたことがうかがえる。さらに礎石跡44は柱となる可能性があることから、二の丸の奥側中央に配置された広い部屋については、若林城では2部屋に分かれていたことで、建物東側には12畳の部屋が南北に4部屋並んでいた可能性がある。仙台城本丸における大台所は若林城より一回り大きな建物であり、奥側の部屋は細かく仕切られている^(注3)。建物の間口は10間と推定されることから^(注4)、各部屋は2間幅となり、その配置は若

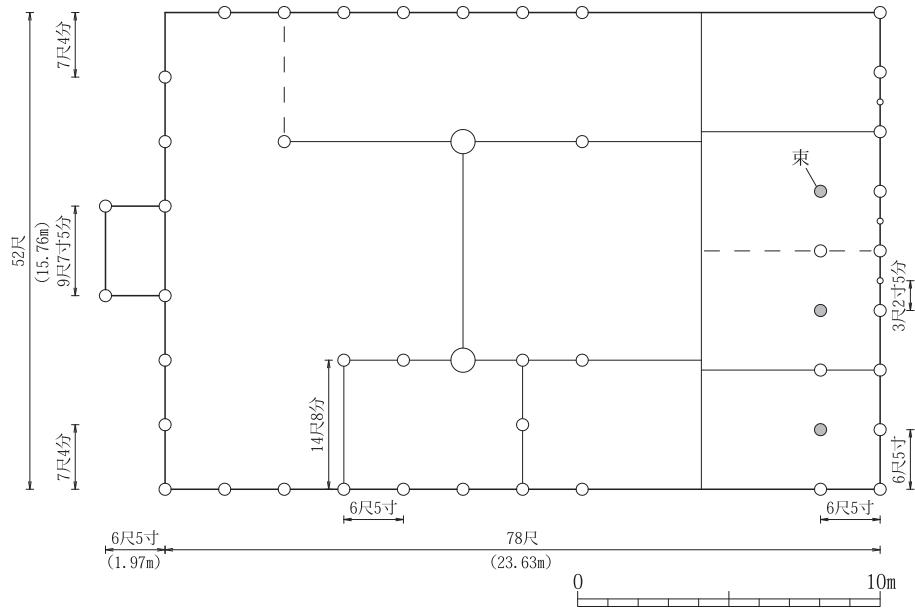
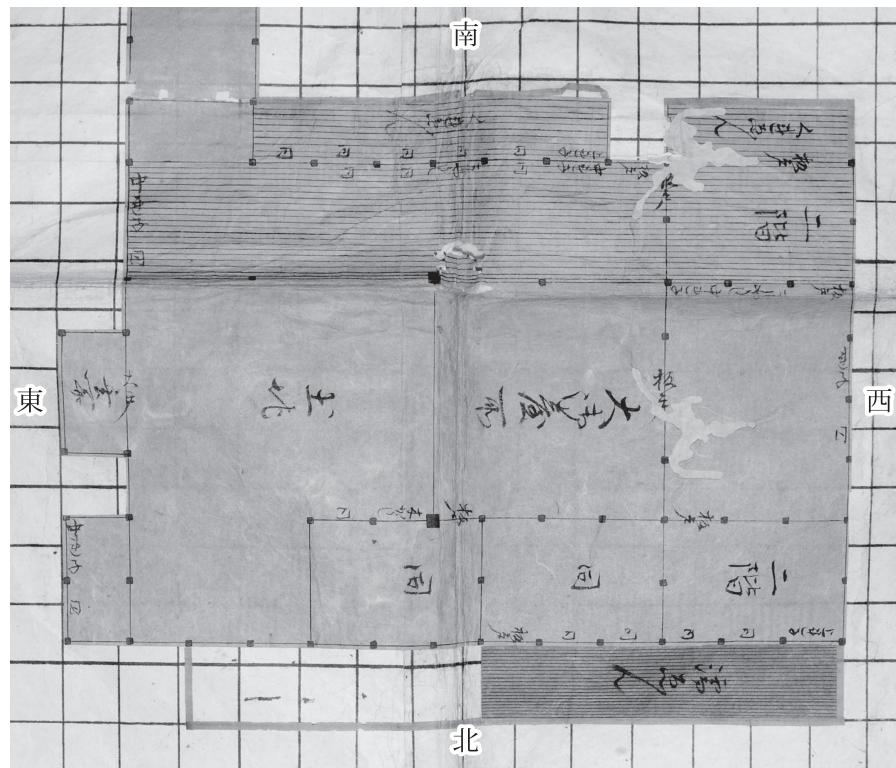
第277図 1号礎石建物跡と仙台城二の丸大台所との比較

1号礎石建物跡模式

『御二之丸御指図』 大台所部分

指図には建物の壁のほか、戸や部屋の仕切りとなる建具についての記載がある。二の丸での大台所は建物外部の「くれえん」に面した板敷きの部間には板戸や腰障子が多用されることで、外部へ開放可能な空間となっているが、他所ではほとんどの壁に中連子や上連子といった高さの異なる窓が取り付けられた土壁となっている。これは台所建物という性格上、耐火性に優れた土壁を多用し、また板間を南側に配置することは、配膳作業での採光面や他建物への連絡を考慮した結果とみられる。中央の部屋は土間以外に南北の部屋との間に仕切りが無く、開放的な空間であったとみられるのに対し、西側奥の部屋は周りを板戸や腰障子で仕切っている。また「二階」とある東西に繋がる各12畳の三つの部屋は建物の北側に配置されている。

これに対し1号建物は建物群の前面に配置されることで玄関は西面し、二の丸とは反対の向きとなっている。指図からみた特徴を考えると、1号建物もまた南側以外では土壁を主体とした構造であったと推定され、板間側が土壁となり、反対に部屋が連続する南側や東側には戸や障子等が配置され、さらに周辺建物と配置関係からみて、その一部には隣接建物へ繋がる廊下が配置されていた可能性が高い。また東西に連続する部屋は南側に位置し、柱配置の違いから西側の2部屋が13畳程度とやや大きなものとなっている。このことから建物の向きの変更に伴い、壁や建具の配置に加え、各部屋の使い方にも変更があった可能性がある。これに関連して、当初の玄関幅が狭かったものが二の丸において広くされた理由は、格式を持たせた結果との見方もできるが、若林城における配置は、西

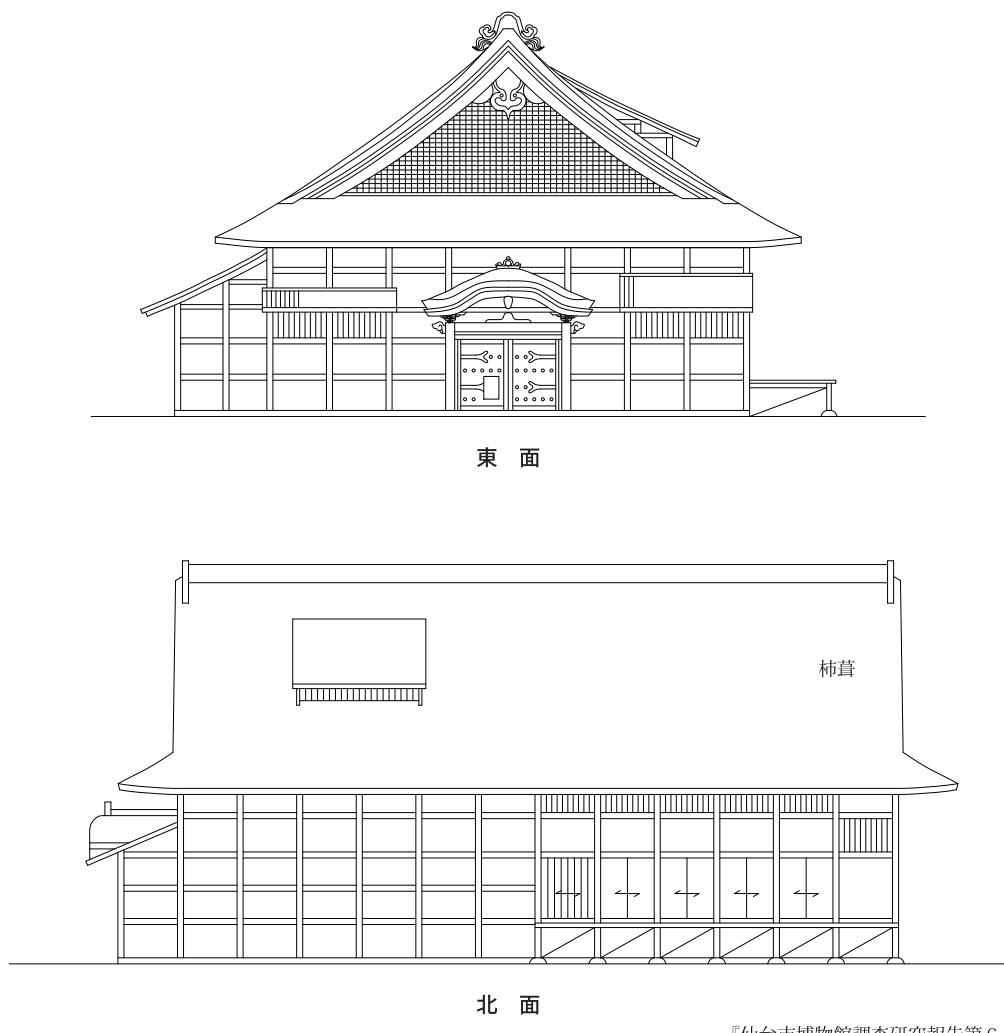
第278図 仙台城二の丸下(大)台所立面

『仙台市博物館調査研究報告第6号』を修正転載

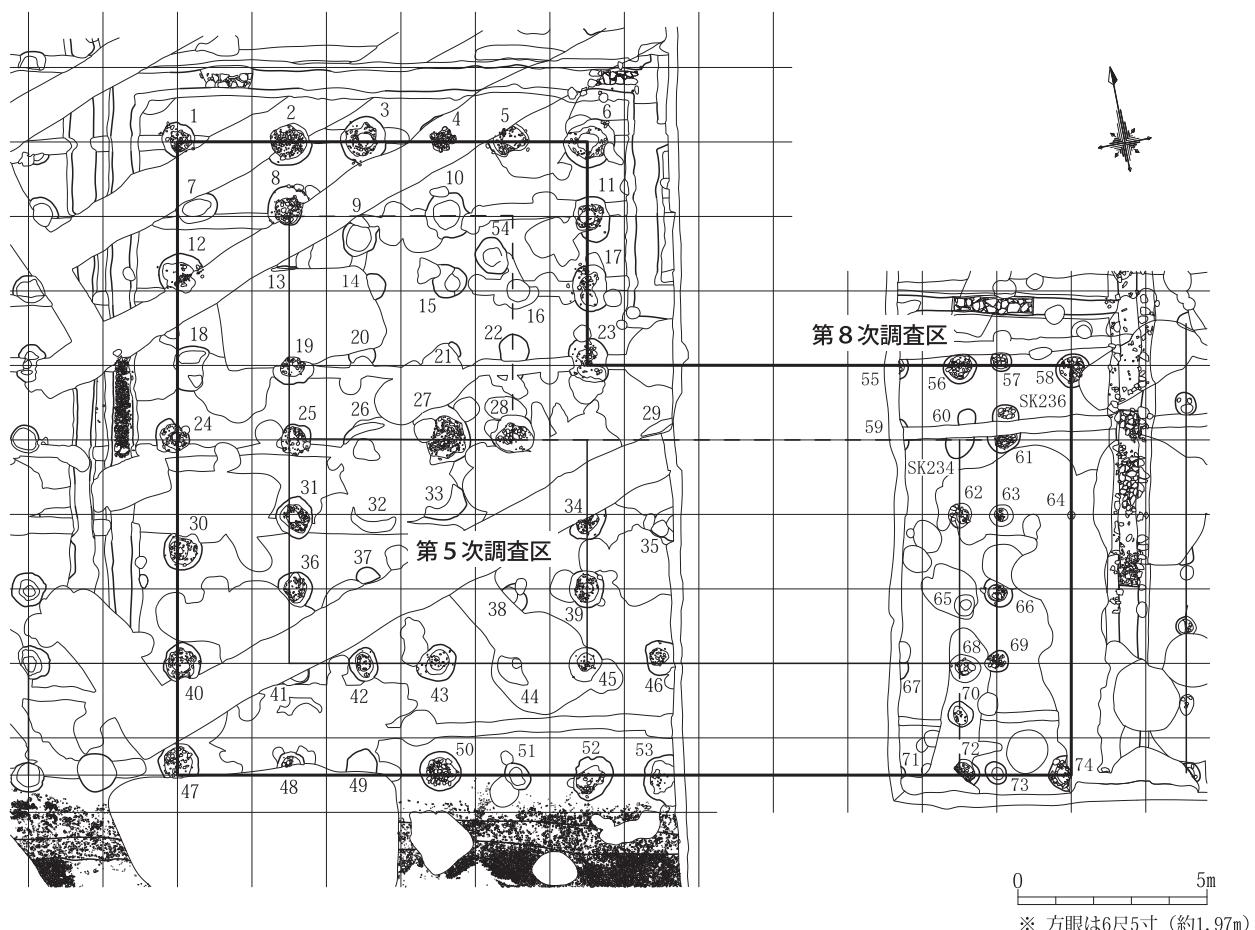
第280図 2号礎石建物跡

※ 掘り方縞は掘り方埋土を填圧した痕跡
第5次調査分 紙石跡1~54を含む

今回の調査では建物の東端部を確認した。ここでの建物の南北幅は6尺5寸による5間半であり、第5次調査区との間には未調査部分があるが、先の調査で確認した幅と同じことから、建物全体の形状と規模が判明するにいたった。内部の構造をみると、東端には幅1間の南北に通る縁通りが配置され、その西側に接する半間幅で南北に通る部分は建物の最奥側に配置された床間や棚部分などとなり、部屋の中でも上位座敷に伴う施設である可能性が極めて高い。この結果、主屋東半部の部屋の規模は東西5間、南北3間の30畳と推定され、西側に並ぶ部屋の大き

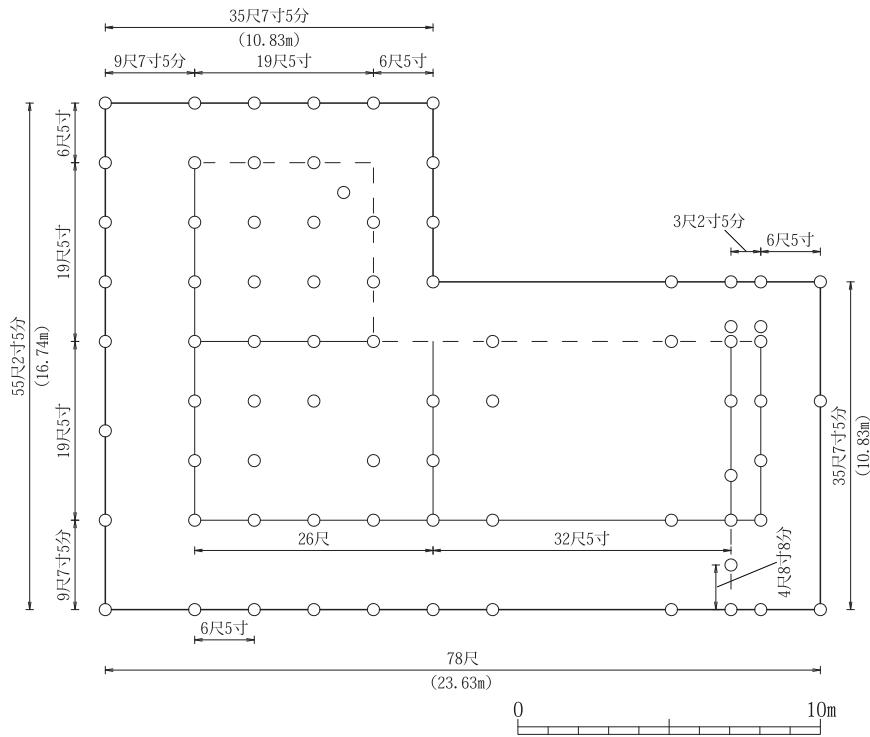
第281図 2号礎石建物跡模式

さから、東の部屋が二部屋に分かれる可能性は低く、建物内で最大規模の部屋とみられる。これにより建物内部は大きく三部屋に分かれる続き座敷となり、中でも主屋に配置された東西二つの部屋はその配置からみて、奥側となる東側を上段部分、入口に近い西側を下段部分とした部屋に格式の違いを有する建物であったと考えられる。この主屋の2部屋については東西に並ぶことにより、採光面で配慮された配置であることがわかる。

床間とみられる部分については、建物の南側が開けるとみられ、他の三方には別建物が迫る状況からみて、一般的に半間幅の南側が床間、北側が棚であった可能性が高いが、双方の幅は不明である。棚の北側には北側の縁通りに張り出した別の棚の存在も想定される。また南側には縁通りに張り出す付書院の存在も想定されるが、それを示す痕跡等は確認できなかった。さらに南側縁通り中に礎石跡がほとんどみられない中、礎石跡70のみを確認したことは、これが廊下を仕切るための戸柱の可能性があり、廊下の奥側を見通せないように障子や襖により仕切っていた可能性があることを示すものといえる。縁通り部分の仕切りについては二の丸の小広間や書院をはじめ、大型で高い格式を有する建物においてみられる。

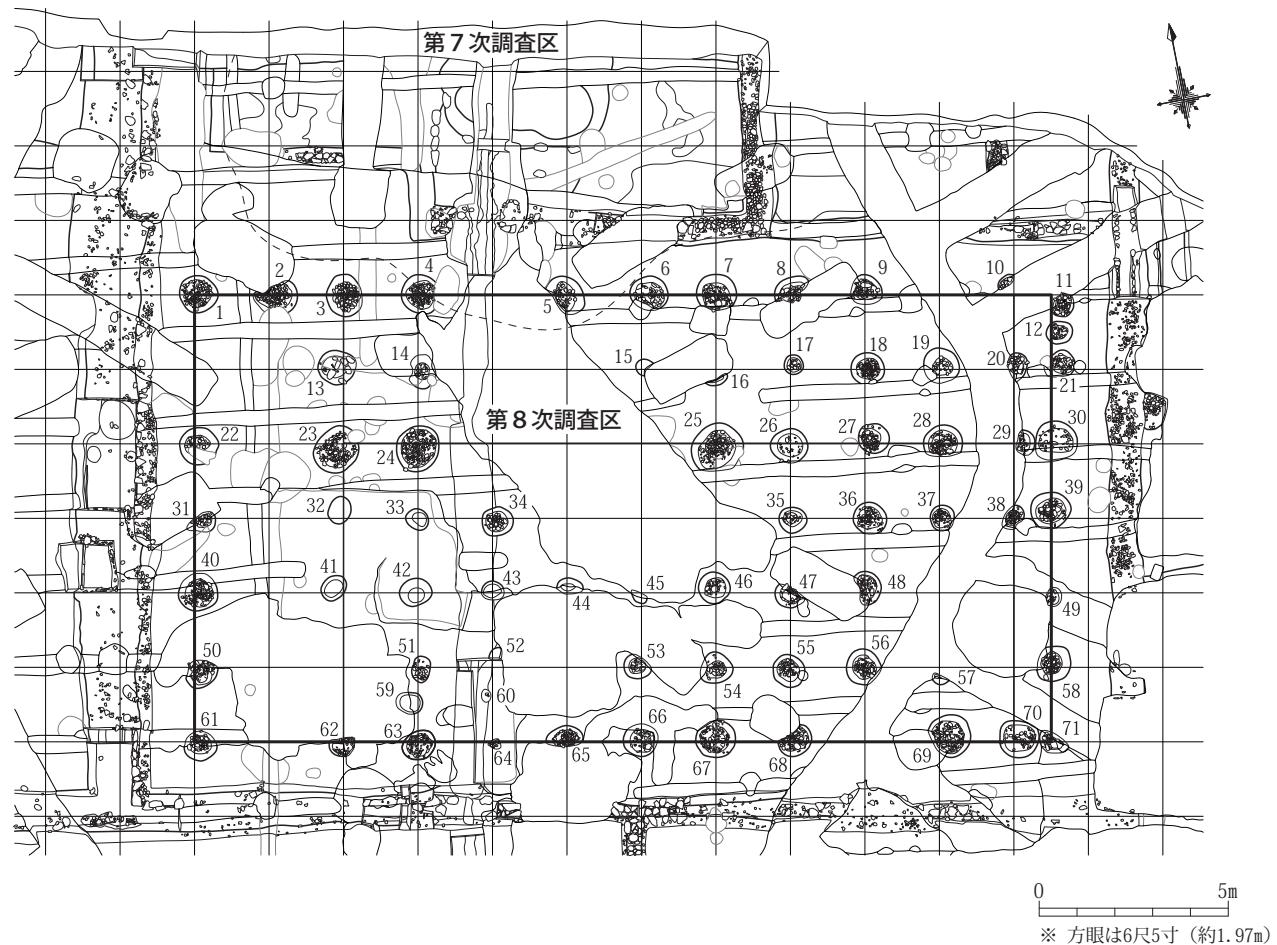
第283図 6号礎石建物跡

※ 掘り方縞は掘り方埋土を填圧した痕跡

6号建物は多くの礎石跡が総柱状に整然と並ぶ建物で、柱間のほとんどは6尺5寸を1間とし、一部が半間で配置されている。建物周囲には2号や3号建物にみられる縁通りによる1間半の柱間部分は確認できない。建物西端の東西2間部分は部屋や幅広い南北の縁通りの可能性も否定できないが、幅が2間あるにもかかわらず、内部には礎石跡が全くみられない状況から、この一部は1号建物にみられるような土間の可能性がある。また建物東端には東西が半間の柱間が南北に通り、また南西部にも南辺より北へ南北幅が半間の礎石跡が存在しており、これらは建物の壁際に備えられた棚等の施設の可能性がある。さらに建物北辺から南へ2間目の東西柱列となる礎石跡は大型のものが目立ち、これを境に内部が南北の区画に大きく分かれるとみられる。北側については幅2間の縁通りもしくは複数の部屋に仕切られていたと考えられる一方、南側については柱と束柱の区別が難しく、どのように仕切られていたかは判断できない。

建物西辺の北端には柱間が2間と広くなる部分があり、ここは外部との出入口と判断されるが、東柱の痕跡が確認できず、渡り廊下ではなく、土間から直接出入りした部分とみることもできる。西側の42号溝跡底面には溝を渡るために架けた橋状の施設の基礎を確認しており、これにより1号建物とを行き来していたと考えられる。

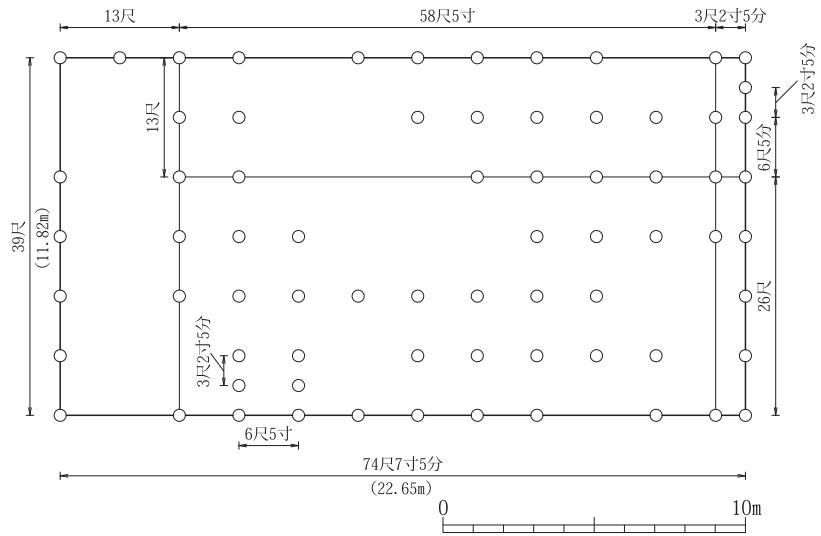
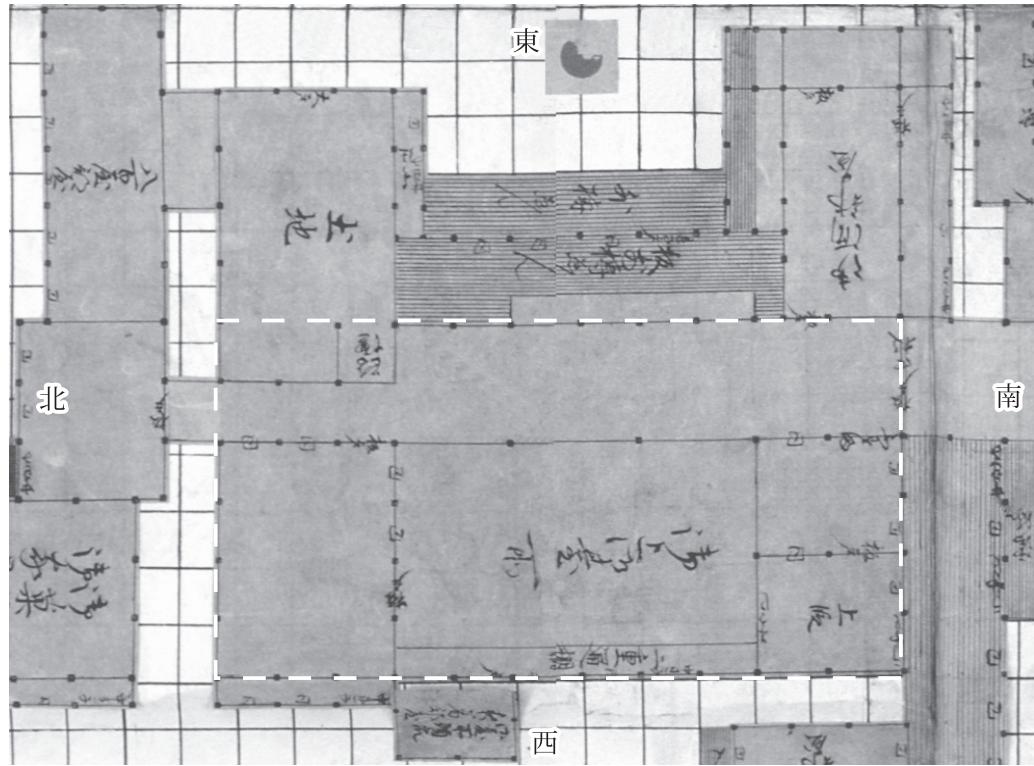
第284図 6号礎石建物跡と仙台城二の丸上台所との比較

6号礎石建物跡模式

『御二之丸御指図』上台所部分

6号建物と上台所との類似点は主屋部分の規模以外にも幾つかみられる。向きこそ違うが、6号建物の北側には幅2間で建物全体を東西に通る区画が存在している。ここは上台所の縁通りにあたり、南側とは何かしらの別区画と推定されるが、廊下として使用する以外にも複数の部屋に仕切ることも可能な場所といえる。建物西側には土間が存在した可能性があるが、上台所では土間は無く、縁通りの端に掛かるのみである。しかし指図を見る限り、土間を備えた建物は限られており、配置上の相違は移築後の新たな用途に沿った改修によるものと理解できる。その他、建物南壁側に配置された半間幅の礎石跡59と60の配置は東柱の可能性も否定できないが、この場所のみでの確認であることから、場所を限定した棚に伴うものの可能性が高い。撫亂により東側での確認はできなかったが、おそらくは上台所と同位置に配置されたものとみられる。

両者の相違点としては、建物東壁側にみられる半間幅の礎石跡配置が上台所には見られないことである。上台所のこの位置には上段の部屋を含む2部屋があり、部屋の間口が2間半で柱は二つ割りされている。6号建物での柱配置で上台所同様の部屋が配置されることは考え難く、この場所は上台所の南壁側同様に棚が備えられていたと考えられる。また棚は建物の東壁全体にみられ、仮に若林城での建物が上台所的な建物ではない場合、ここに床間が存在した可能性もあるが推測の域を出ない。西側については礎石跡の配置状況に特徴が見られず、上台所同様の部屋割りが行われていたかは不明である。また上台所の土間部分が張出す構造については、6号建物では確認できない。ただし8号池跡に臨む建物北西側の雨落ち溝が北に張出す状況は、ここに何らかの上屋が存在したことを示すものであり、規模は違うが、この部分の構造が上台所の土間部分の構造に反映されたとも考えられる。

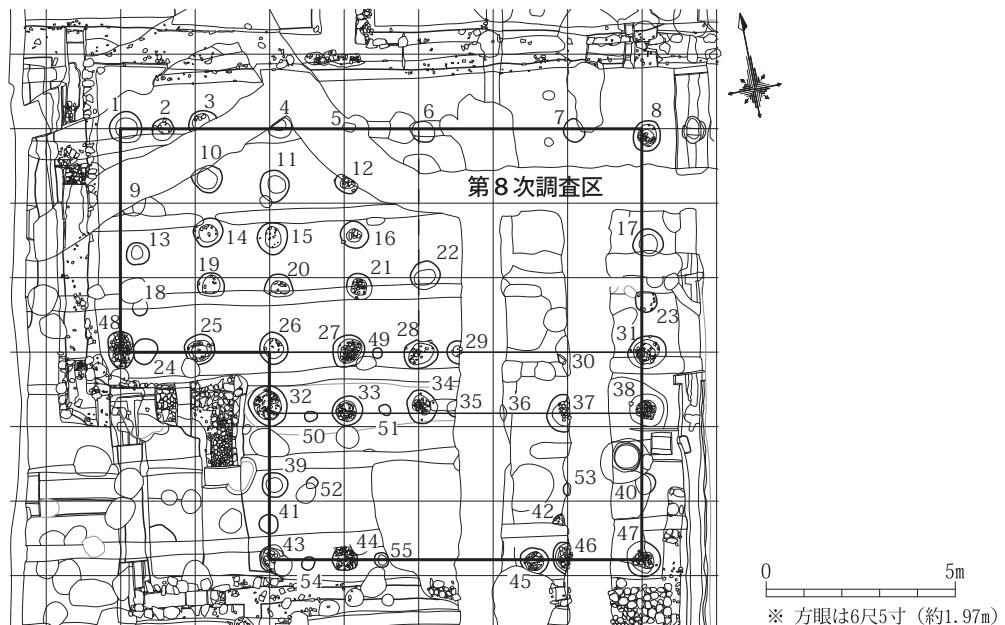
第286図 7号礎石建物跡

※ 掘り方縞は掘り方縞を填压した痕跡

主屋部は東西建物とみられ、礎石跡は総柱状となり、柱間の違いから内部はさらに東西4間で24畳の西側と、東西3間で18畳の東側の二つの区画に分けられる。西側区画の南北柱間は3間を4つ割りしたもので、さらに小部屋に分割される可能性もある。礎石跡のほとんどは東柱となり、内部は床敷きであったとみられる。東側は搅乱が多いため内部に礎石跡は全く確認できず、床敷きか土間の判断はし難い。

張出部北側の区画は主屋と南の部屋を繋ぐ南北幅が5尺程度の狭い空間であるが、その狭さから独立した部屋ではなく、廊下か物置と推測される。南側の張出部は主屋部とは異なり側柱を中心に6尺5寸を1間とした柱配置がみられるが、内部には礎石跡が配置されない場所がある。また東壁を除いた側柱の数か所には間柱とみられる小規模な礎石跡が配置されている。さらに東壁際には桶状遺構が埋設されており、これらは張出部が土間で、周囲の壁はほとんどが土壁であったことを示すといえる。ただし内部の半間間隔の礎石跡から、一部はこれを東柱とした床敷きとも考えられ、さらに南辺の礎石跡の特徴から、建物南側に出入り口が存在した可能性もある。ただし建物内部にみられる間柱の配置から、南側の張出部分については主屋部分と隣接する別の建物となり、間の5尺幅部分が両

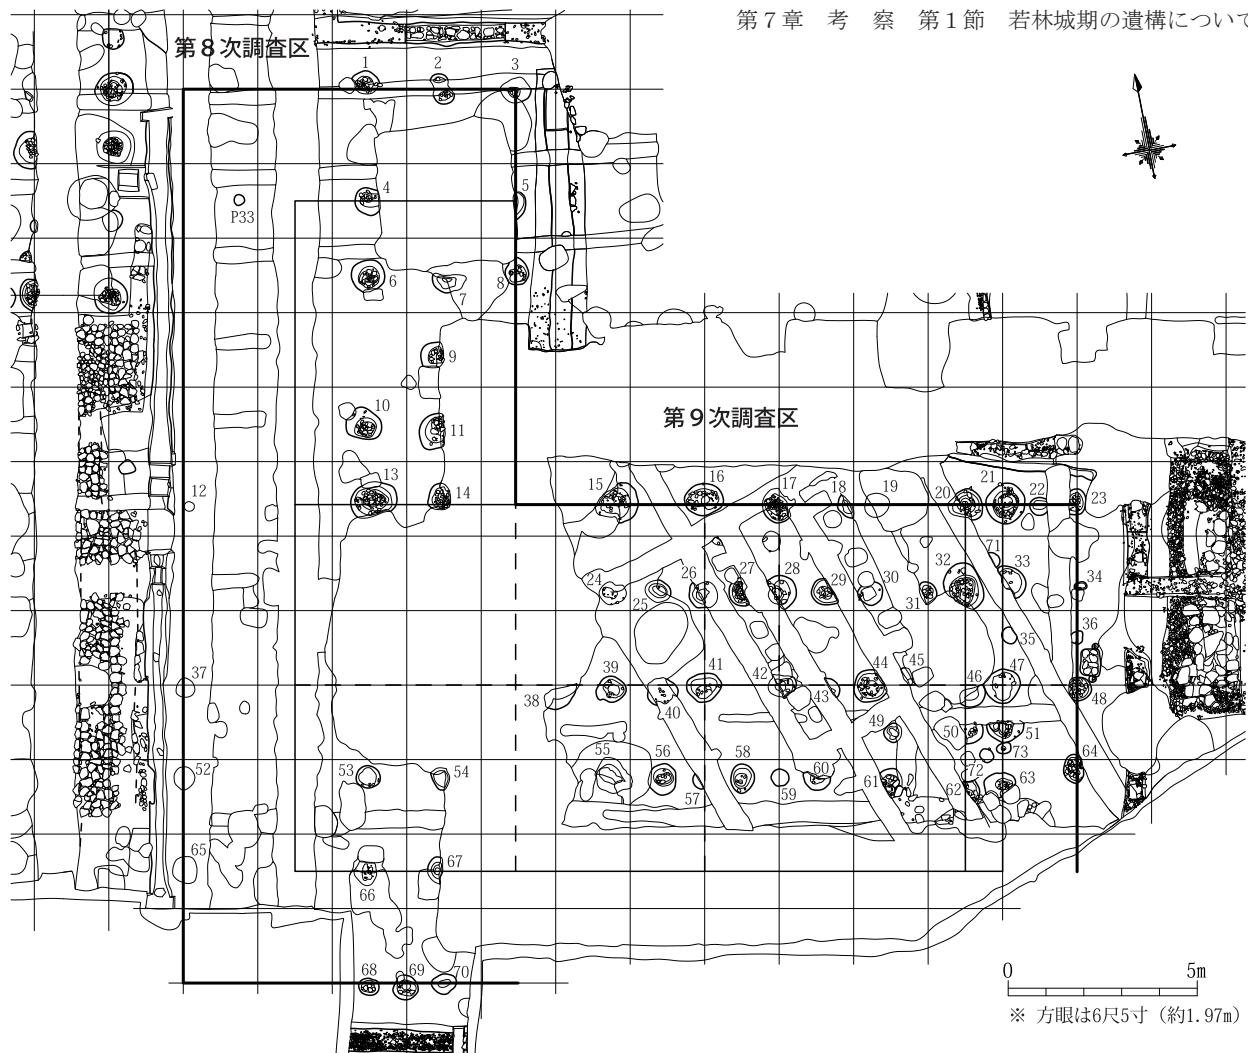
第290図 9号礎石建物跡

※ 掘り方縞は掘り方埋土を填圧した痕跡

9号建物は南側の東西棟を主屋とし、その北東側に張出部が取り付いている。建物周囲の柱間から主屋南辺と西辺、張出部北辺には幅1間半の縁通りが廻り、主屋東辺にも幅1間の縁通りか部屋が配置されたと考えられる。

内部の礎石跡の配置は、張出部では2号や6号建物と同様に柱間が6尺5寸で整然と配置されているのに対し、主屋部は南側縁通りを除く5間分を北列と南列の各2間半に割り、さらに東西を幾つかに仕切ることで複数の部屋に分けている。東端の部屋の東側には半間幅で南北に通る部分があり、これは建物の西側を入口とすることで奥側に備えた床間や棚などの施設と考えられる。

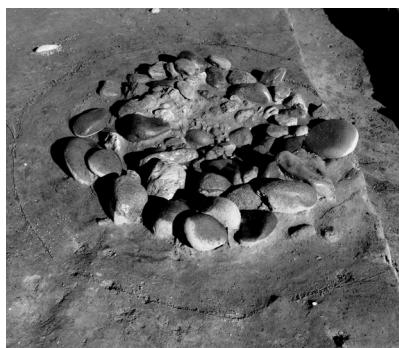
(S B 6 磐石跡 3)

主に中型の円礫を多く詰めたもの

根固め：根固石は径5~20cm程度の中型の円礫が大半を占め、その詰め方も多様である。根固めは円礫の大きさを使い分けており、磁石に接する内側に小型の礫を多く詰め、外側に比較的大型の礫を詰めるもの（6号建物磁石跡3など）、中型の礫を使用し大きさを揃えるもの（6号建物磁石跡58など）、中型の礫の他に1石のみ大型の礫を詰めるものなどがある。また中型と小型の礫を混ぜて詰めるもの（6号建物磁石跡69など）や、根固め中央に土を多く入れ、周辺に礫を詰めたもの（2号建物磁石跡74など）もある。

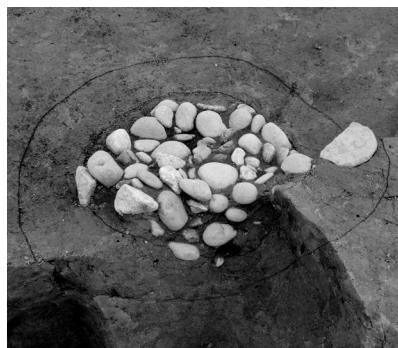
(S B 6 磐石跡 5 8)

主に中型の円礫を多く詰めたもの

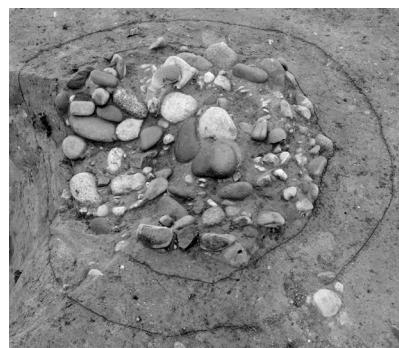
(S B 6 磐石跡 6 9)

主に小型の円礫を多く詰めたもの

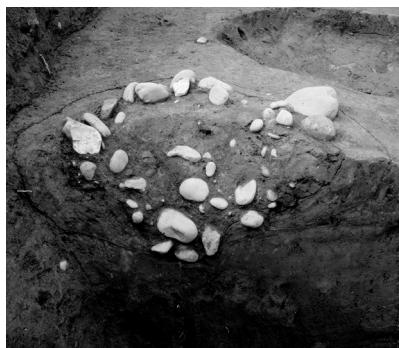
(S B 2 磐石跡 7 4)

周辺部に礫を詰め、中心部に土を
多く詰めたもの

磁石跡では根固石の量にも差があり、多量に詰めるもの、少ないもの（2号建物磁石跡74など）、ほとんど含まれないもの（9号建物磁石跡42など）がある。根固石の量の差については磁石の抜取り時に共に掘り起こされたこ

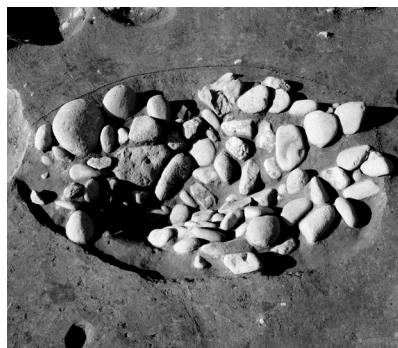
(S B 7 磐石跡 4 8)

掘り方近くまで礫を入れたもの

さらに礎石跡の中には掘り方埋土が少なく根固石を掘り方全体に詰めるものや、掘り方埋土を全く入れずに礫を詰めたものもあり、他に根固石を部分的に詰めるもの、平坦面を丁寧に揃えて詰めるもの（7号建物礎石跡48など）、中型と小型の円礫を混ぜて詰めるもの（7号建物礎石跡44など）などがある。

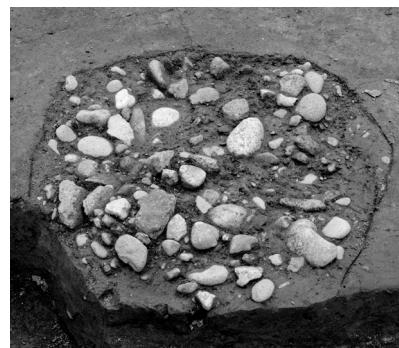
(S B 7 磐石跡 4 4)

掘り方近くまで礫を入れたもの

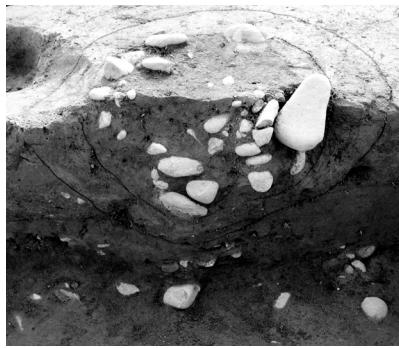
(S B 6 磐石跡 4 7)

掘り方の壁面が大きく開き、底面中央
が深いもの

掘り方：掘り方の壁面は碗状や舟底状に大きく開くもの（6号建物礎石跡47など）の他、上半部が急角度のもの（9号建物礎石跡29など）、ほぼ垂直のもの（1号建物礎石跡39など）がある。掘り方底面には中央が深くなるもの（6号建物礎石跡47など）と平坦なもの（9号建物礎石跡29など）に大きく分かれ、平坦なものの中には傾斜し一部が下がるものもみられるなど、同じ形状には掘られていない。

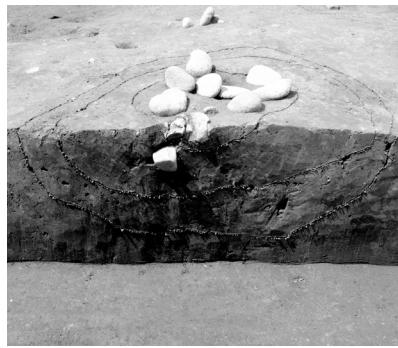
(S B 9 磐石跡 2 9)

掘り方底面がほぼ平坦なもの

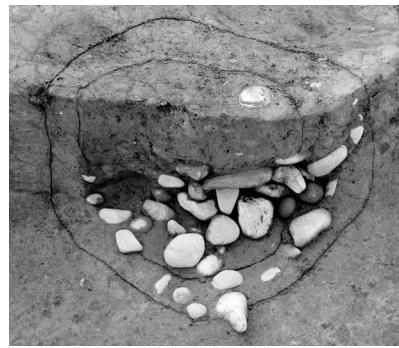
(S B 1 磐石跡 3 9)

掘り方壁面がほぼ垂直に立つもの

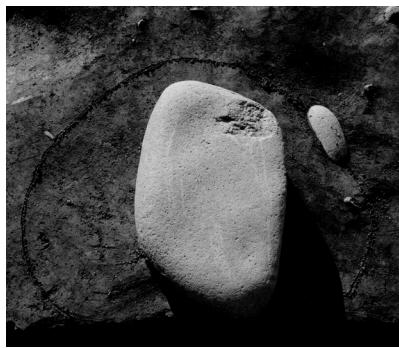
(S B 9 磐石跡 2 2)

小型の礫石と掘り方埋土の状況

磁 石：磁石は9号建物の磁石跡22に1石残存しているのを確認したのみである。磁石は長径35cmの楕円形の円礫で、掘り方の内側に收まり、磁石周囲に根固石は確認できなかつた。磁石上面は平坦ではなく狭い。上部の柱はさほど太くなかったとみられ、建物

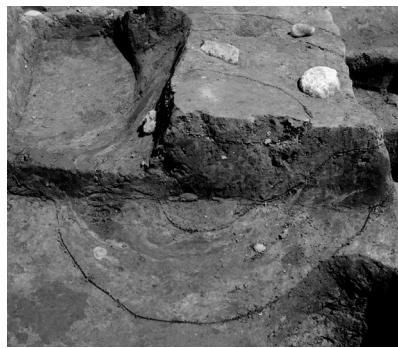
(S B 9 磐石跡 4 2)

礫をほとんど含まないもの

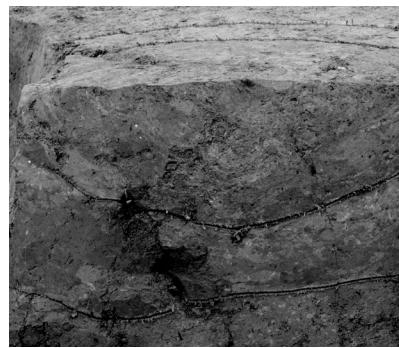
(S B 9 磐石跡 5)

填土により縞状のもの

掘り方埋土は掘り方の壁側と底面にブロック土を詰めたものであるが、土を突き固める填圧作業により縞状となるもの（9号建物の礎石跡3・42など）とそのままブロック形状が残るものがある。

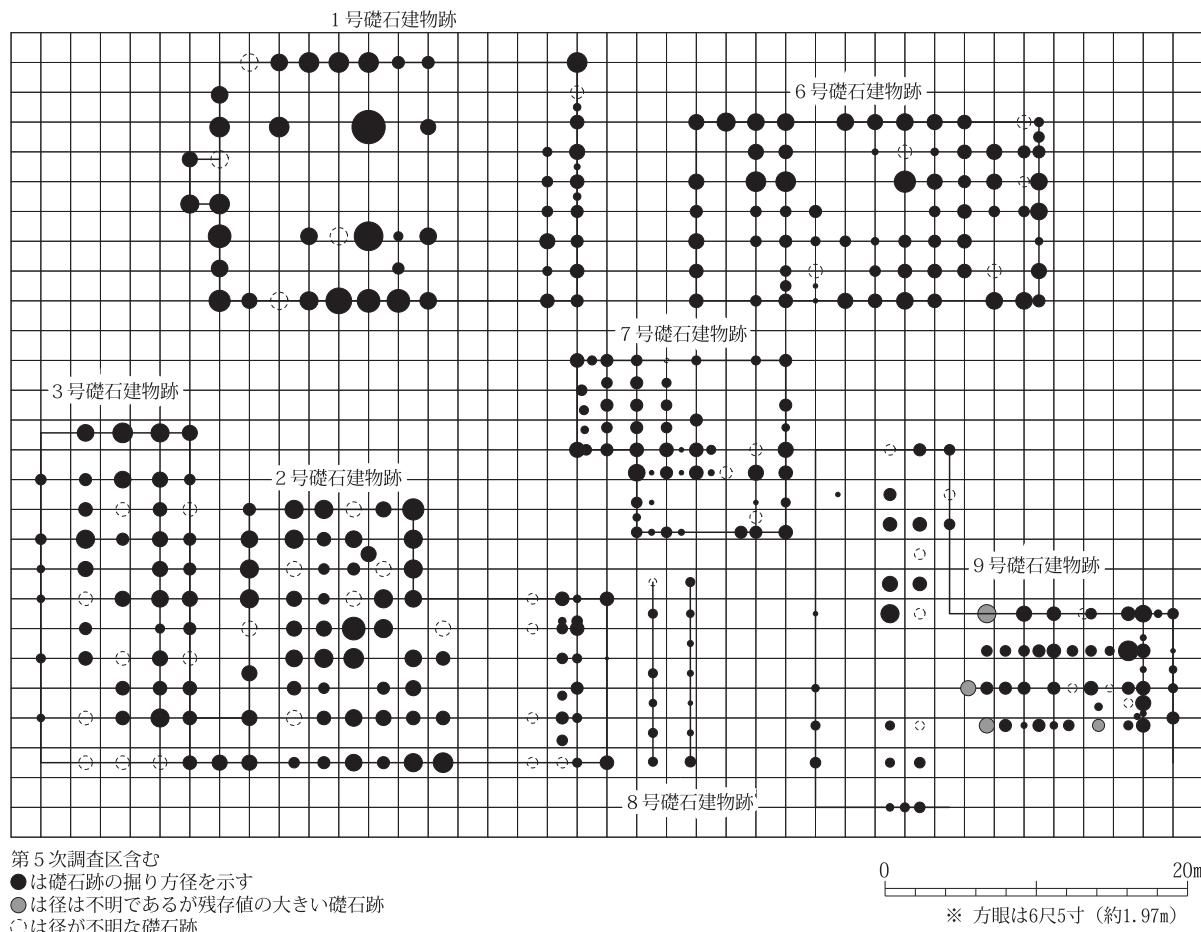
第296図 磐石跡規模比較

磐石建物跡	SB1	SB2	SB3	SB6	SB7	SB8	SB9	平均
磐石跡数	50	74	48	71	55	13	73	—
平均標高(m)	検出面	12.11	12.13	12.17	12.22	12.18	12.15	12.17
	掘り方底面	11.93	11.98	11.97	11.93	12.04	12.06	11.96
平均掘り方径(m)	全体	1.06	0.94	0.89	0.86	0.69	0.51	0.74
	側柱	1.13	1.00	0.82	0.92	0.73	—	0.69
平均根固め径(m)	内部柱	1.03	0.90	0.94	0.80	0.68	—	0.76
	全体	0.92	0.62	0.64	0.62	0.51	0.42	0.55
平均抜取痕径(m)	側柱	0.96	0.68	0.62	0.68	0.53	—	0.55
	内部柱	0.92	0.57	0.66	0.56	0.52	—	0.53
抜取痕数	21	19	14	26	7	3?	24	—
平均抜取痕径(m)	全体	0.59	0.53	0.46	0.45	0.48	0.47	0.39
	側柱	0.62	0.56	0.48	0.46	0.53	—	0.42
	内部柱	0.43	0.48	0.44	0.44	0.36	—	0.39

第296図は第5次調査を含めた主要建物の礎石跡の法量等をまとめたものである。礎石跡は上部を大きく削平され、本来の大きさを示さないものがほとんどであるが、建物単位でみた削平状況には大差無く、結果は概ね建物規模を反映した傾向を示しているといえる。

掘り方径の平均をみると、最大が1号建物の1.06mで、次いで2号、3号、6号、9号、7号、8号建物の0.51mの順となっており、8号建物は1号建物の半分程度である。さらに礎石跡を側柱部分と内部柱部分に分けてみたところ、内部柱より側柱の掘り方が大きいものは1号、2号、6号、7号建物で、反対に内部柱が大きいものは3号と9号建物である。

根固め径の平均では、最大が1号建物の径0.92mで、次いで3号、2号、6号、9号、7号、8号建物の径0.42mの順で小さくなり、3号、2号、6号建物での径の差はほとんどなく、掘り方径と同様の傾向を示している。

抜取痕の径の平均は、最大が1号建物の径0.59mで、次いで2号、7号、8号、3号、6号、9号建物の径0.40mの順で小さくなり、掘り方径や根固め径では小規模であった7号と8号建物が3号と9号建物を上回っている。また側柱と内部柱を比較すると、全ての建物跡で側柱の抜取痕径が大きい傾向がみられた。単純に抜取痕の大きさが
