## 仙台市文化財調查報告書第86集

# 君邓山遺跡 W

——昭和60年度発掘調査概報 ——

仙台市教育委員会

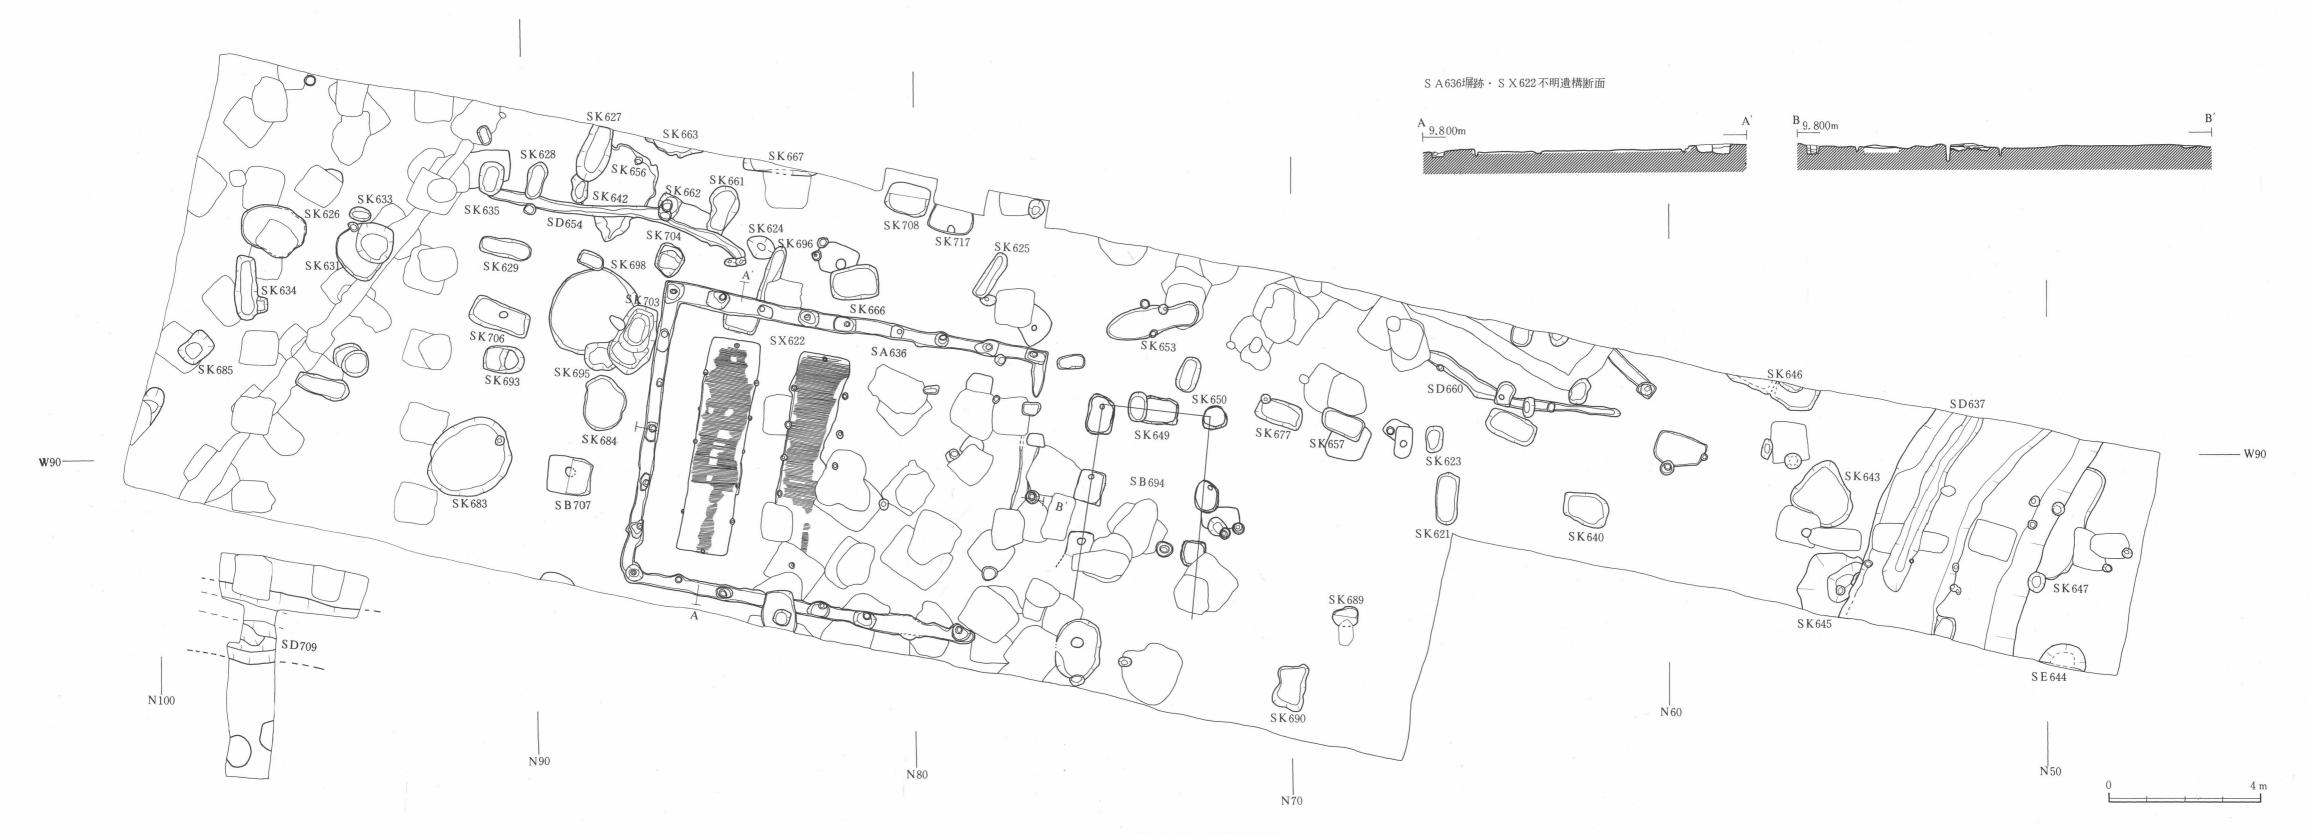
第8図 第51次調査区平面図

$S \times 622$  不明遺構  $S \times 636$  にとり囲まれた部分の北側に長さ  $5.6 \sim 5.7\,\mathrm{m}$  、幅  $1.3 \sim 1.4\,\mathrm{m}$  の長方形遺構が東西方向に 2 列並行している。方向は $E-1 \sim 2\,\mathrm{s}-S$  である。北列と南列との間隔は  $1\,\mathrm{m}$  、中心間隔で  $2.4\,\mathrm{m}$  、北列北辺と  $S \times 636$  北列中心線の間隔は  $1.15\,\mathrm{m}$  、東端、西端と  $S \times 636$  東列・西列中心線との間隔は  $S \times 90\,\mathrm{cm}$  であり、この  $S \times 622$  と  $S \times 636$  は同時

期で一体となる遺構とみられる。遺構は深さ10~30 cm、底面はゆるやかな凹凸のある掘り方で、暗褐色・褐色・にぶい黄褐色シルトの埋土を厚さ10~15 cmまで入れ、その平坦な上面に簾状の敷具圧痕が、短軸方向(南北)にほぼ全面にみられる。圧痕は直径1~1.5 cm前後の断面円形で、50 cm あたり平均18本である。太さもほぼ均一であり、棒状の材を両端で編んで敷きつめたものと考えられる。遺構の東西両端中央に各々1つずつ、また南辺、北辺の内側に沿って、各々5つづつ、柱間寸法87~100 cmで、直径6~10 cm、深さ35~50 cmの小柱穴がみられる。構造・性格等、詳細は不明である。第1段階SB700・701、第2段階SB699、第3段階で中世陶器片を出土したSK696を切っており、遺構の変遷では第5段階に所属する。

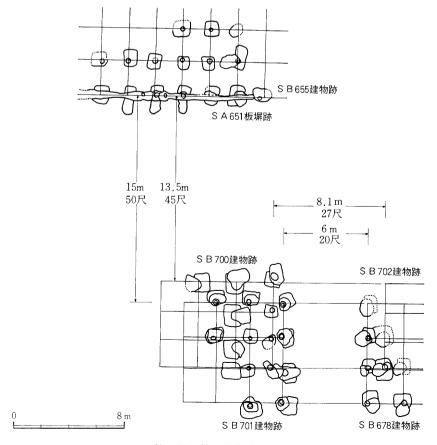
第10図 第3段階遺構配置図

$N-31^{\circ}-E$  S A 651, S B 655 · 678

S·B 655 建物跡南桁列とSB 700 建物跡北 柱列の南北間距離は13.5m (45尺)、SB 702 建物跡は南西隅柱のみの検出であるが、SB 700 建物跡南柱列の延長線上にあり、両建物 の南柱列は一直線上に揃っていたものと考え られ、この両隅柱間の東西距離は 8.1m (27) 尺)である。この様な配置関係からみて、こ の3棟の建物は同時存在とみておきたい。S B 655 建物の柱抜き取り後、南桁列位置に S A 651 板堺が造られ、SB 700 建物は同じく 柱が抜き取られた後、南東にややずらしてほ ぼ同規模と考えられるSB701建物が建てら れ、また、SB702建物の柱抜き取り後、南 西にややずらして、これもほぼ同規模と考え られるSB678建物が建てられている。SA 651 板塀跡とSB 701 建物跡北柱列の南北間 距離は15m(50尺)、SB701建物跡とSB678 建物跡は南柱列が一直線上に揃っており、両 建物間の距離は 6 m (20尺) である。この板 塀と2棟の建物も前段階同様、同時存在した ものと考えられる。さらにこの2棟の建物も 最後に柱が抜き取られている。

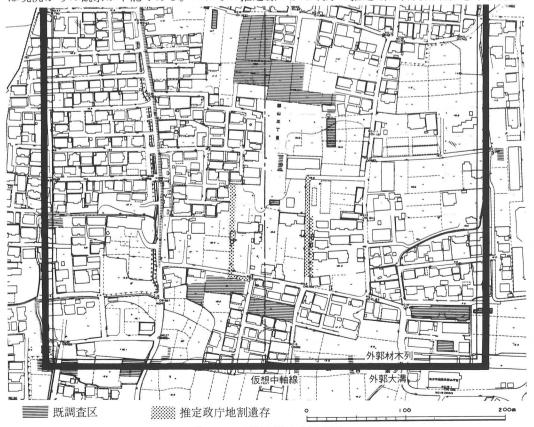
第42図 Ⅱ期官衙政庁推定図

中心に東西幅75~80m、南限は外郭南辺より80~85mと考えられた(第42図)。

今年度は昭和57年度から実施されながら、これまで所在の確定されなかったⅡ期官衙の政庁の確認調査を主眼に、第51次・第54次・第55次調査を主に実施した。Ⅱ期官衙の政庁は昭和57・58年度に実施した第24次・第35次調査の結果、官衙域内北側には存在しないことが明らかであり、また、昭和59年度に実施した第44次・第48次調査から官衙域内南側の外郭南辺寄りの地区にも広がっていないことがわかっていた。これらの成果からみて、政庁は方四町東西仮想中軸線よりは南であり、外郭南辺材木列より82m以上北側の地区に位置している可能性が強くなった。この地区について再度、詳細な現況微地形観察および地目区分等を行った結果、Ⅱ期官衙の地割基準方向と同一方向を示す地割線や土地境界線が存在していることが判明した。政方推定域西辺は第44次調査区の北側に南北方向に続く幅2m程の竹藪で、これは北に延び、広葉樹による屋敷林となっているもので、南北方向に約85m続いている。推定域東辺は第20次調査区の西側に南北方向に延びる現市道(旧私道)およびその東側の広葉樹列・竹藪で、約105mにわたって続いている。推定域南辺はE-10°ーS方向の市道により、原状がそこなわれているものとみられるが、ほぼこの市道敷が南限にあたるものと考えられる。また、北辺については現況からの観察が不能である。これらの推定線による政庁の推定域は官衙南北仮想中軸線を

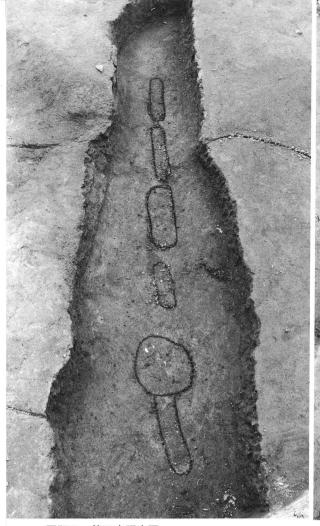
図版 8 第51次調査区 S A 651板塀跡(西より)

SA 651 板塀跡 東西方向にのびる板塀跡で、調査区の東では切れているが西にさらに続き、方向はE-31°-Sで、検出分総長は12mであるが、東端より6.5mで塀がきれ、幅1.6mの通り間口が開く。開口両側には西に20cm角、東に12×23cm角の柱痕跡がみられる。布掘りは上幅32~68cm、深さ45cm、断面U字形で、柱間寸法140~210cm、直径14cm程の支柱痕跡の間に4~5枚の縦板材の痕跡が一列にみられる。板痕跡は長さ22~28cm、幅6~8cmで、下端部は痕跡断面でU字形を呈し、打ち込みのため削り出した形跡はない。布掘り埋土は暗褐色・にぶい黄褐色シルトである。第3段階SB 655を切っており、第4段階SB 638の他、SK631・633・686に切られている。第3段階所属。

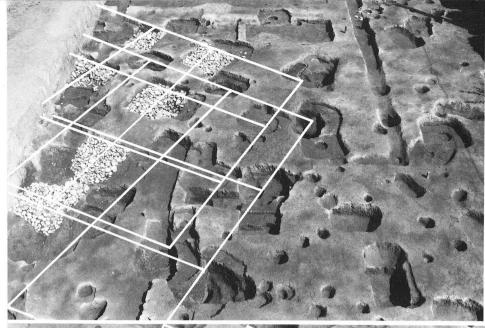
図版13 第51次調査区 SB700・701建物跡 (南より)

SB700建物跡 南北3間、総長6.7 m (柱間寸法170~248 cm、平均213 cm)、東西2間以上 ( $^{\prime}$ 270~300 cm、平均282 cm) の総柱建物跡で、南北柱列の方向はN-33°-Eである。柱穴は一辺85~158 cmの長方形ないしは不整方形、深さ66~86cmで、柱痕跡は直径30~50cmである。東2列・3列は柱穴内に拳大の河原石が底面から厚さ50cm程で詰め込まれている。東1列のみ埋土に礫は入っていない。全ての柱穴で柱抜取り穴を伴う。南側柱列が、東側のSB702と揃っており、建物間隔は8.4 m である。また、同段階の北側のSA651・SB655との間隔は13.5 m である。第3段階SB701を切っており、第4段階SB699、第3段階SA636、SX622の他、SB705に切られている。第3段階所属。

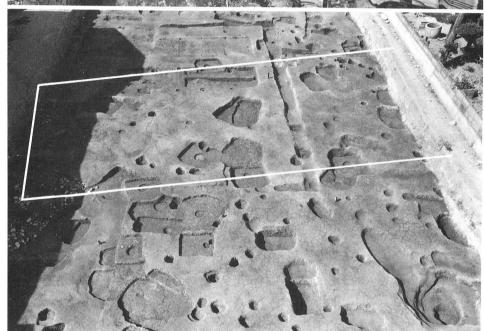
図版26 第51次調査区 SB699建物跡 (南より)

SB 699 建物跡 桁行 5 間以上(柱間寸法 280 ~ 303 cm、平均 296 cm)、梁行 2 間、総長 6 m (\* 300 cm)の東西棟建物跡で、桁柱列の方向はE-3°-Nである。柱穴は一辺85~ 115 cm の不整方形、深さ25~85cmで、柱痕跡は直径25~33cmである。掘り方埋土は暗褐色・黒褐色粘土質シルトと黄褐色粘土質シルトが互層をなしており、北1西4柱穴は底面に径 5~10cmの河原石が敷かれている。方向をほぼ同じくする SB 638 との距離は10.8m、両建物の棟通り間隔は14.7mである。第1段階 SB700・701を切っており、第5段階 SA 636・SX 622 の他、S

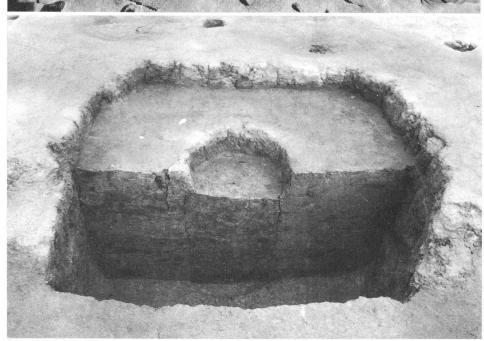
図版27 第51次調査区 SB699建物跡 北1西3柱穴断面

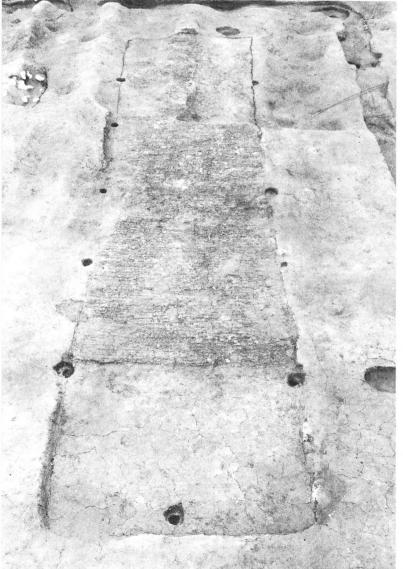
図版30 第51次調査区 S X 622性格不明遺構 S A 636塀跡全景 (南より)

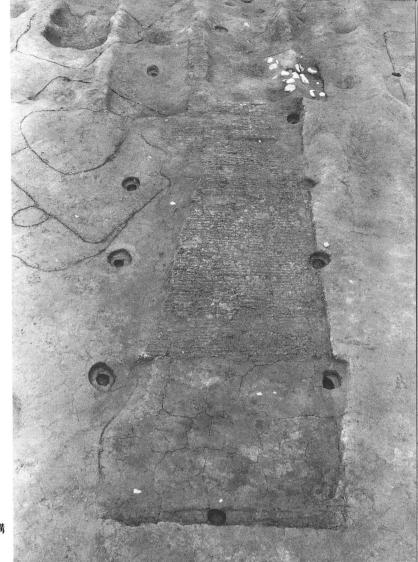
図版32 第51次調査区 S X 622性格不明遺構 南列(東より)

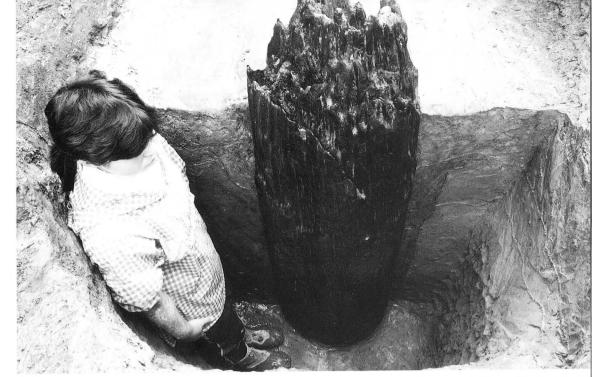
図版63 第56次調査区 S B 712建物跡 北2東1柱穴断面(東より)

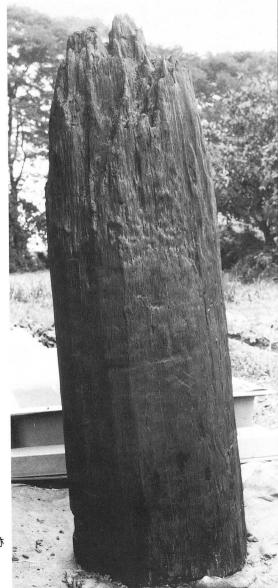
図版64 第56次調査区 SB712建物跡 柱根

第56次調査区は [] 期官衙外郭南辺中央部にあたり、材木列の存在が予想された個所である。この個所で住宅建築に伴う発掘届が提出されたことから、緊急調査を実施した。調査の結果、現地表面より1.5m 程下の盛土・旧水田面下層で、想定位置より5.9m 程東にずれた南門の柱根が発見され、 [] 期官衙南門は八脚門で、官衙中軸線はセンターラインより東寄りにあることが判明した。
