# 史跡 フゴッペ洞窟 保存工事報告

余 市 町

序	余市町長 小柄義信	3
I	フゴッペ洞窟遺跡—岩壁彫刻と洞窟前庭部について	
	フゴッペ洞窟発掘調査団	6
II	洞窟内外部の写真測量	牛川喜幸・伊東太作・佃 幹雄 10
III	洞窟基盤岩石の調査	岩塚守公・福田正己 14
IV	洞窟内部の温湿度測定	野村 豪 21
V	洞窟内部の振動測定	田治米鏡二・五十嵐享・笹谷 努
	殿内啓司・長能正武	26
VI	洞窟覆屋の設計	岸谷孝一 31
	総経費一覧表	46
	英文梗概	47

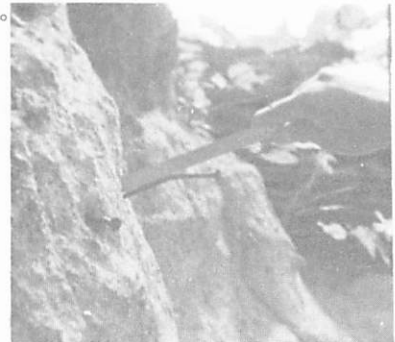
洞窟出口上方の露岩斜面では、凍結-融解に伴う霜の作用と、乾湿の交代および風の作用などによって、年々、かなり多量の物質が崩落することが経験的に知られていた。そこで、この崩落を量的に知り、斜面の後退速度を明らかにすることを目的として、屋根の上に幅100cm、深さ50cmの木樋を設置し、約1年半の間に、そこにたまった崩壊物質の量から、斜面の後退速度を推定した。また、露岩表面上にクギを打ちこみ、打ちこみ長さの変化からも、表面剝離を測定した(写真2)。

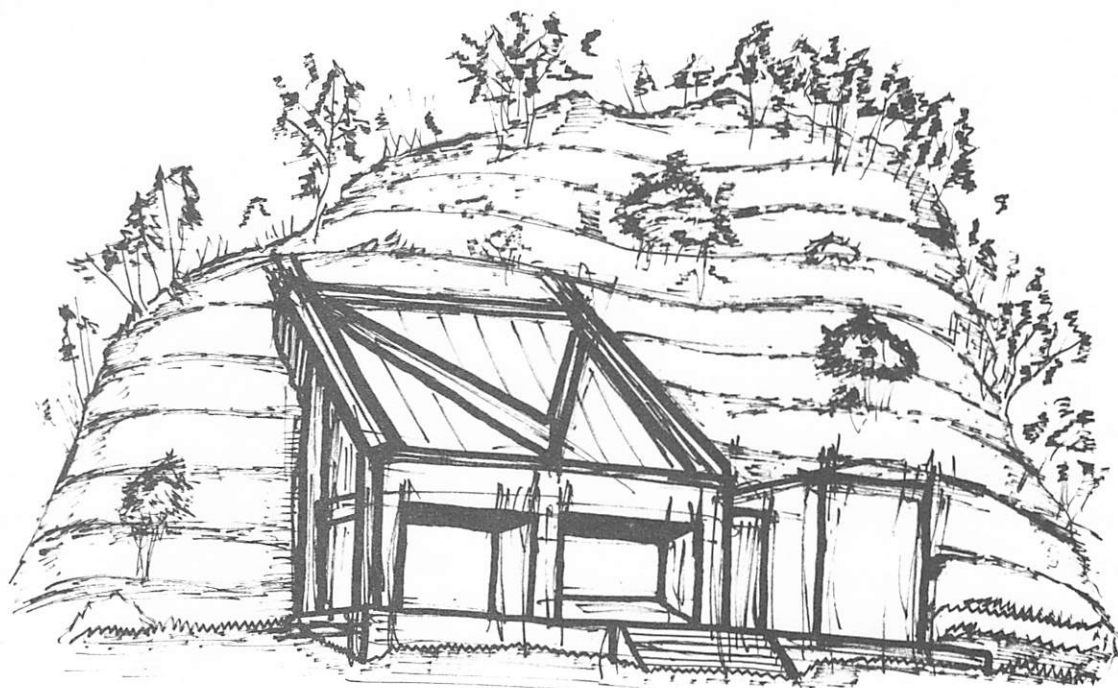
Fig .2 イメージ図

下図は、設計イメージを簡単にまとめたものである。洞窟壁面保存のための建屋は、前室・見学カプセルに分け、空調用機械室を付属させる。洞窟内の空調を確実化するため、空調システムを、洞窟内と前室・見学カプセルの2系統とし、効果を高めるため洞窟入口周辺全体をおおう構造とすることがある。洞窟入口上部は、GL上、高い位置にあるため、洞窟全体の保護・施工上の観点から、建屋を洞窟前庭部に置き、積雪を考慮して片流れ屋根とする。洞窟前庭部には、なお遺跡・遺物が埋蔵されている可能性があるため、今後発掘することを考慮し、建屋の柱の数をできるだけ減ずる。したがって、建屋大梁にP.C.材を用いた長スパン構造とする。
