史跡旧下ヨイチ運上家庭園全景

序

1. この報告書は、北海道余市町が昭和52年8月から昭和58年3月までに継続的に行った、国指定史跡旧下ヨイチ運上家の発掘調査並びに環境整備事業に関するものである。
2. 発掘調査は旧下ヨイチ運上家環境整備復原調査団が行い、環境整備の指導は文化庁並びに奈良国立文化財研究所があたった。
3. 本書の作成は奈良国立文化財研究所（所長坪井清足）が行い、執筆分担は次のとおりである。 I. 田中哲雄、II. 本中 真、IV. 安原啓示、V-1. 光谷拓実、V-2. 加藤允彦。なお、資料整理及び図面作成に際しては、諸富万里子、林 利治、鈴木寛子、泉 泉、田中智子の協力を得た。
4. 本書の編集及び装丁は、田中哲雄の指導のもとに本中 真が行った。

**史跡
旧下ヨイチ運上家環境整備事業報告書**

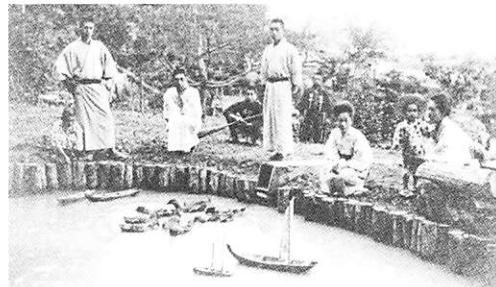
fig.- 4 池東北景

また明治末年～昭和初期の庭園の写真は、庭園の形態・意匠が明確となり、調査前の貴重な手掛りを与えた。fig-4は池辺で、池に水鳥を飼育したり、小舟を浮べて遊んでいる状況と、池岸の護岸に丸太を打ち込んでいる状況がわかる。fig-5は池の中島または出島の状況で、島周辺の護岸石組と、岸辺の石組の状況がわかり、右手の建物が運上家である。fig-6は運上家から池を望んで山側を撮影したもので、導水部の石組、池内・池周辺の石組と、雪釣りをした植栽がわかる。fig-7は池に張り出した形の四阿で、水辺に張り出した板葺または木の皮で屋根を葺いた水亭である。以上のような資料を参考にして発掘調査を開始した訳であるが、調査はユンボによる表土排除の後、土層を確認するために中央に東西のトレーニングを設けた。(fig.9)トレーニング調査の結果、池は小礫混りの黄褐色粘質土をベースにする面に造成されていることが判明し、その上に厚さ5～10cmの暗褐色粘質土、その上部は池の埋土で厚さ20cmの礫を含んだ灰褐色粘質土と厚さ10cmの黒色の表土が堆積していた。池の東西トレーニングで、汀線部分の岸には護岸の乱杭の施設と思われる抜取穴と、岸辺の景石を確認した。池底の状況は黄褐色粘質土の上に暗褐色粘土を敷きつめ、防水処理をしていることが判明し、この暗褐色粘土の面に池内の景石が据えられていることが確認された。トレーニング調査の結果にもとづき、黄褐色粘質土面で遺構検出を行なった。

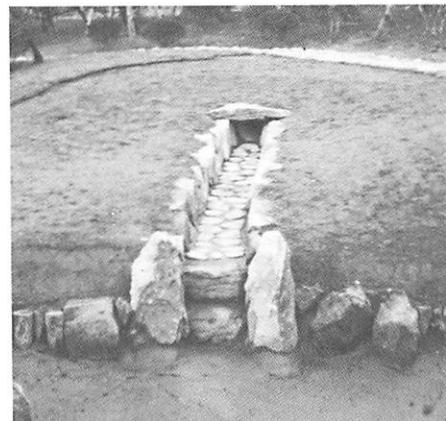
fig.-14 園池滝口の施工状況

発掘調査では、池の導水部に長径105cm、短径55cmの楕円形の水落石が遺存し、明治初年の写真によって滝口が存在したことが判明したため、新たに滝口を設けた。

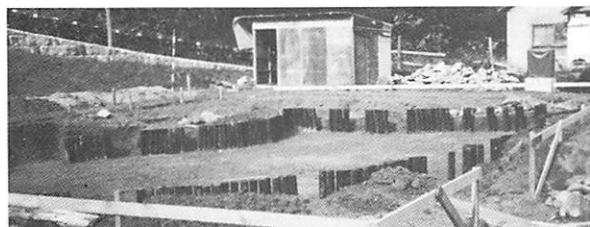
fig.-15 園池護岸杭施工状況

池は一部が後世の攪乱をうけているが、ほぼ全容が明らかとなり、池の規模は東西8m、南北12mである。池の形状は導水部（南側）が口、排水部（北側）が尾びれの先で、全体として魚の形状をなし、運上家（漁場の経営）に関連した作庭意匠がとられたのではないかと思われる。水深は池の岸の立ちあがり、周辺の地形から判断して20cm前後の比較的浅い池である。池の護岸は直径5~12cmの丸太杭を密に並べたもので、丸太杭は抜き取られたものか、腐朽したものか、平均深さ20cm前後の抜取穴を検出したに過ぎないが、抜取穴に残る木皮から判断すると雜木を使用したものと思われる。杭列は岸沿いに一列に並ばず前後している部分もあり、特にシガラミ等の痕跡もみられず、木杭だけを密に並べて土留めの護岸をした乱杭の形式である。また木杭の外側には径20~40cmの石が土留め、景石をかねて要所、要所に据えられている。池への導水は南西隅からであるがfig-6によると石組による導水路がみられるが、上部が削平されたためか、石組は抜取穴とも検出できず、池内部に水落石と思われる長辺1m、短辺60cmの上面の平らな石を検出したにすぎない。池の排水は池東北隅に、側石を持つ巾20cmほどの溝を検出しているが、池底の勾配（水落石より排水口まで1/100の勾配がある。）より、この溝を利用して外部へ排水していたものと思われる。なおfig-4でみられる排水路の箱形の溝は溢流する溝の排水路と考えられるが、今回削平されたためか検出できなかった。排水路のすぐ側に長辺50cm、短辺40cm、深さ28cmの長方形の区画を持つ、内部に砂を充填した状態で木枠を検出している。排水路のすぐ側に位置することから、泥溜めの施設か、中に土を入れて水生植物の植栽の用に供したものか、または水鳥を飼育していることから、魚を池に放して、水深が浅いため魚の溜りのような施設ではないかと考えられる。池の景石は池の建物側、東岸に径10~40cmの石を並べているが、石の高さから水面すれすれに頭を出すか否かで、州浜を形成したものであろう。その他池内部、および岸辺に景石がみられるが、 Yunpoで表土排除の際に、径1m内外の庭石を10数個掘りだしており、これらの庭石はfig-6のように導水部・池内部・岸辺など要所要所に据えられていたものと思われる。また池の東部で、径10cmほどの柱穴を3箇検出している。柱周辺にモルタルを巻きつけて補強しているためfig-7にみられる四阿、池に張り出した水亭の柱跡と考えられる。fig-5でみられる中島・出島状の痕跡も今回削平されたためか検出できなかった。庭園築造当初よりその機能が消滅するまで、細部意匠において種々の改修が行われたものと思われる。なお遺構の実測は遺方測量により縮尺 $1/20$ の平面実測図を作成した。

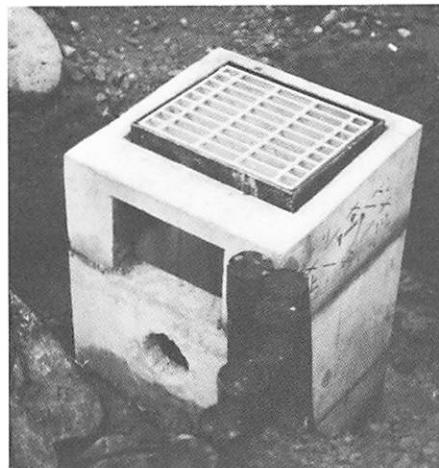
fig.-16 園池池尻集水槽施工状況

園池は、遺構の露出復原を原則とした。池への導水は、西南部崖裾の泥溜枡からヒューム管によって行い、排水は東北部池尻に集水枡を設け、ここからヒューム管によって玉石練積排水溝へと合流させた。

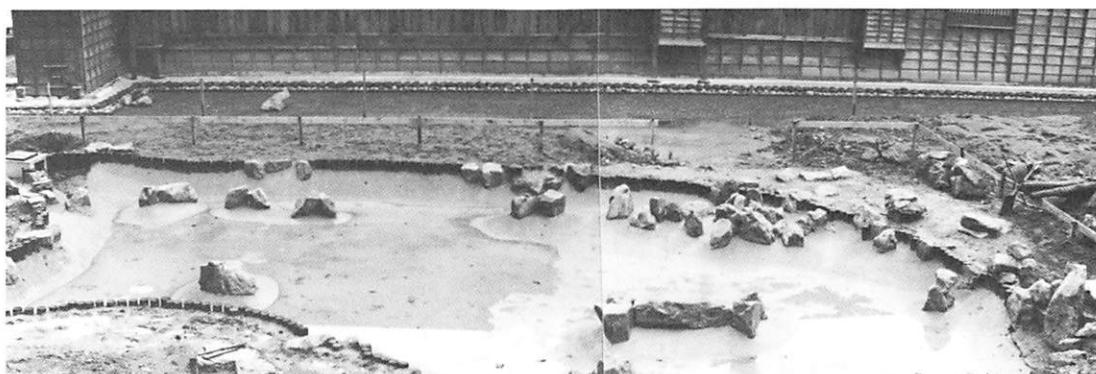
fig.-17 園池景石施工状況

また池中の景石は、転倒しているものは起こし、新たな石を加えて修景した。なお第II章でもふれたとおり、発掘調査の表土除去の際に多数の景石が出土しており、これらの中から隨時選択して景石群の補修を行った。

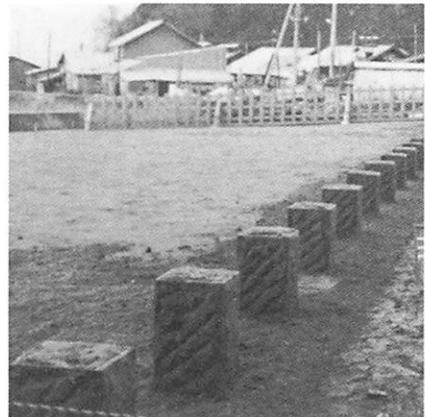
fig.-19 町道東辺車止

また、運上家北側の区画の町道沿いには車止めを設けた。

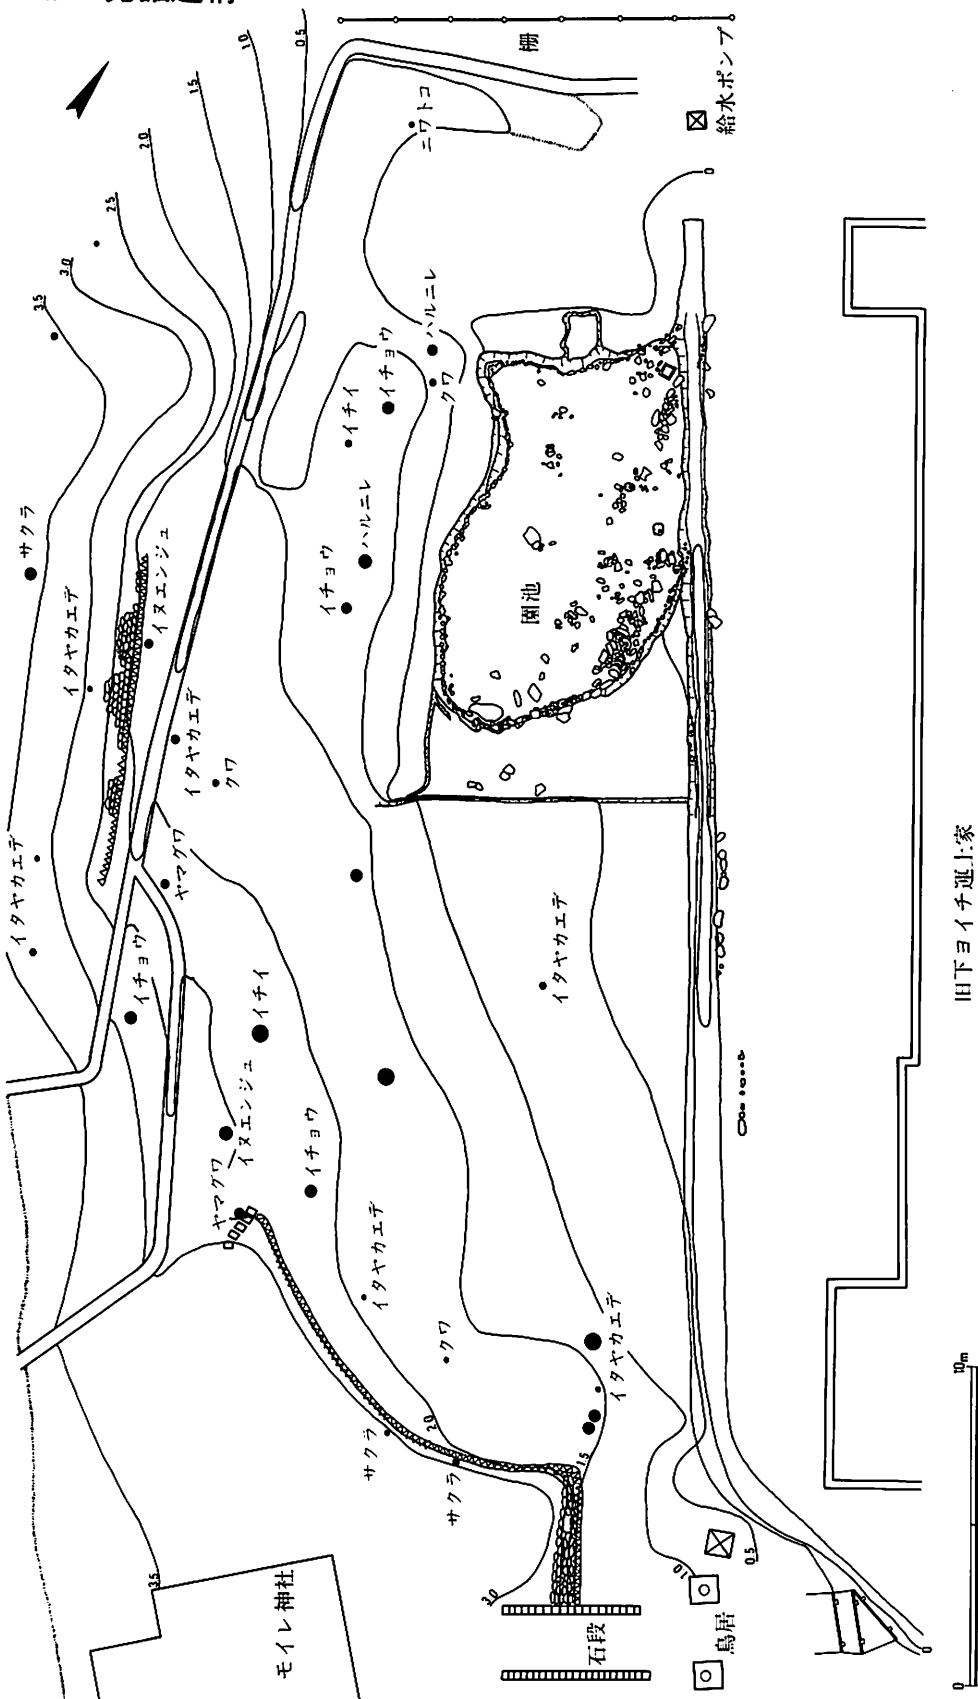
図-1 運上家後庭地形実測図（標高は運上家礎石上面を0とする。）

調査地は運上家西側の山裾部で、台地を形成する部分で、池は山からの水を貯水する調整地の役目を果たしていたものと思われる。調査は昭和54年8月27日～9月1日まで、池底部の全面発掘（面積約100m²）と周辺の史跡地内の地形測量（面積約1,200m²）を併行して行なった。地形測量は調査前の現況を把握するために行なったもので、平板（ウイルドRK-1測距儀）とレベルによる間接測量で、史跡指定地内の地形・地物を実測した。樹木は樹種と胸高直径を計測し、等高線間隔50cm、縮尺(1/100)の地形図（図-1）を作成した。

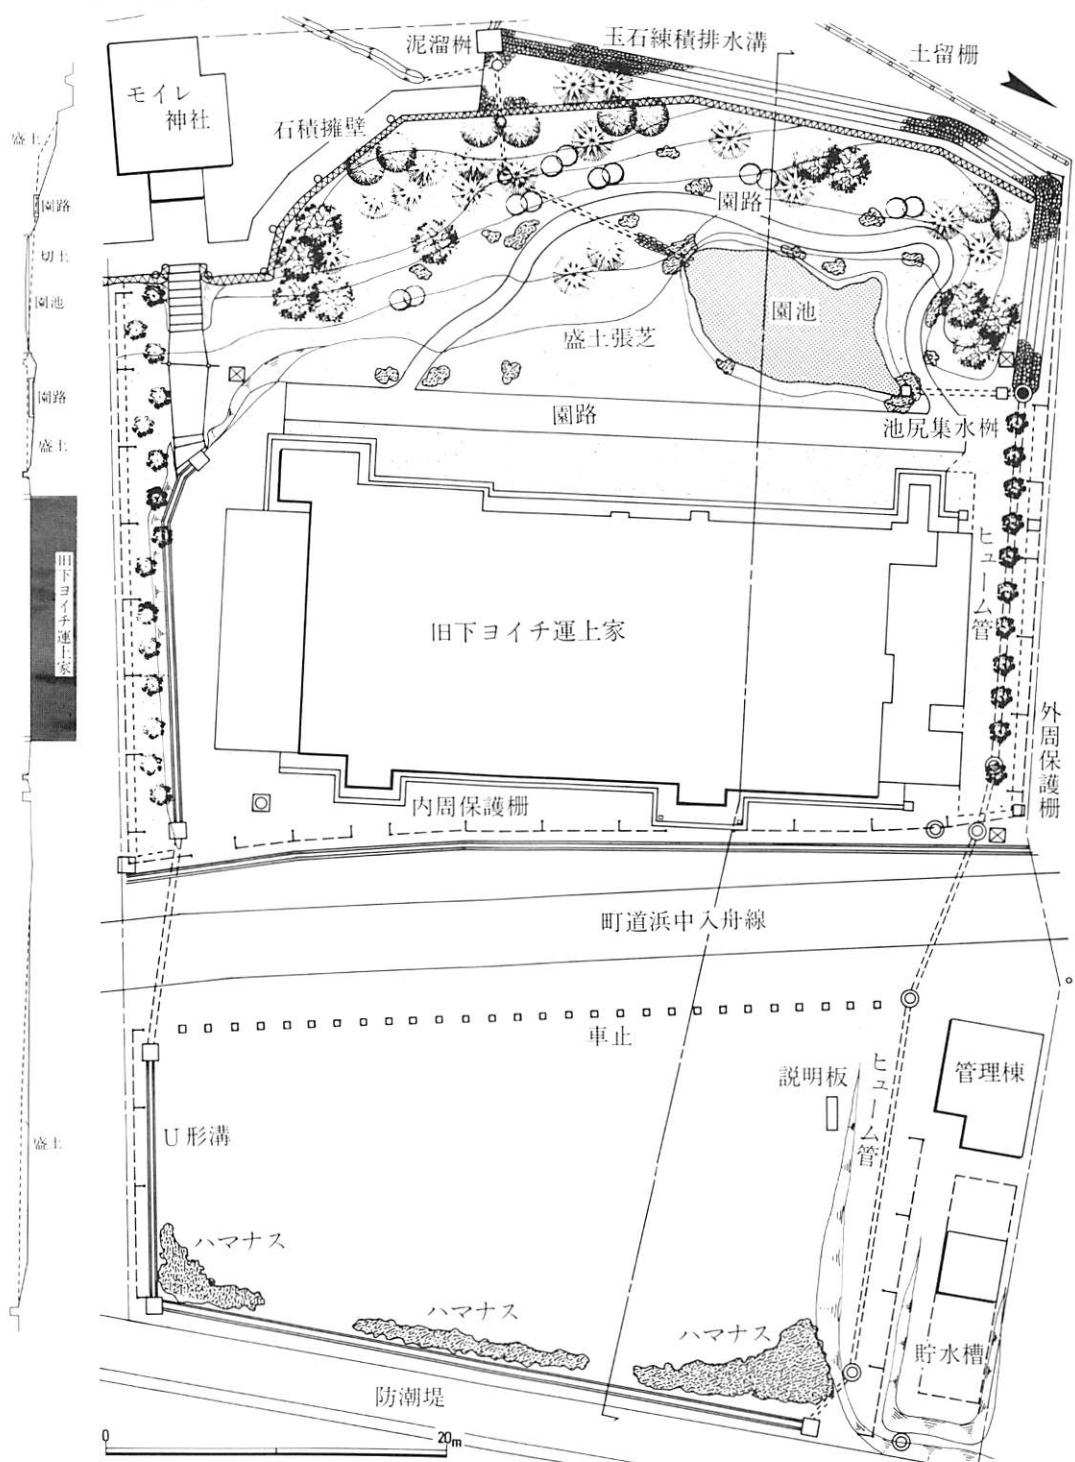
図-3 史跡指定地内全体計画図

2. 防災の観点から崖地裾部の処理と、排水系統に充分留意し、園池が遊水池として機能するよう計画する。
3. 園池は平面規模を復原し、護岸や池底に漏水防止のための適切な処置を施すこと。また、景石は明治時代の写真等から可能な限りの復原を行う。
4. 園池周囲と建物とを連結させるための園路の造成を行い、張芝、植栽等によって後庭としての修景を計る。
5. 史跡指定地四周には、安全と境界明示の目的で圍柵を施す。ただし、建物が町道に面する部分はやや围柵高を低くおさえ、運上家のファサードをそこねないようにすること。
6. 建物及び町道東側の区画は平坦地として盛土造成を行い、周囲には適宜植栽を行う。

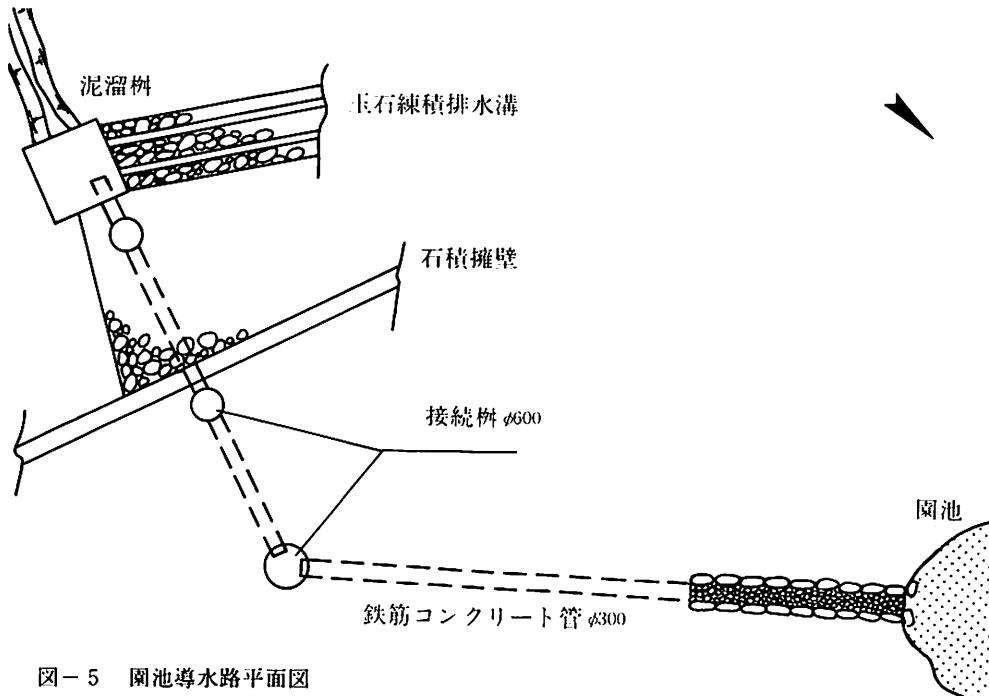
図-5 園池導水路平面図

崖地の谷口部に会所を設け、園池への導水路と、裾部をめぐる排水路に2分する。前者は園池までの区間の変曲点2ヶ所に泥溜の人孔を設けて、これらをヒューム管で連続する。後者は、整備前に素掘溝であったものを玉石練積護岸とし、途中から暗渠として運上家の東側へと排水する。この玉石練積排水溝の東側は、割石積の擁壁を設けて強化し、この裾部にも湧水処理のための盲暗渠を敷設する。崖地裾部の排水処理は、基本的にこの玉石練積排水溝と、盲暗渠による。

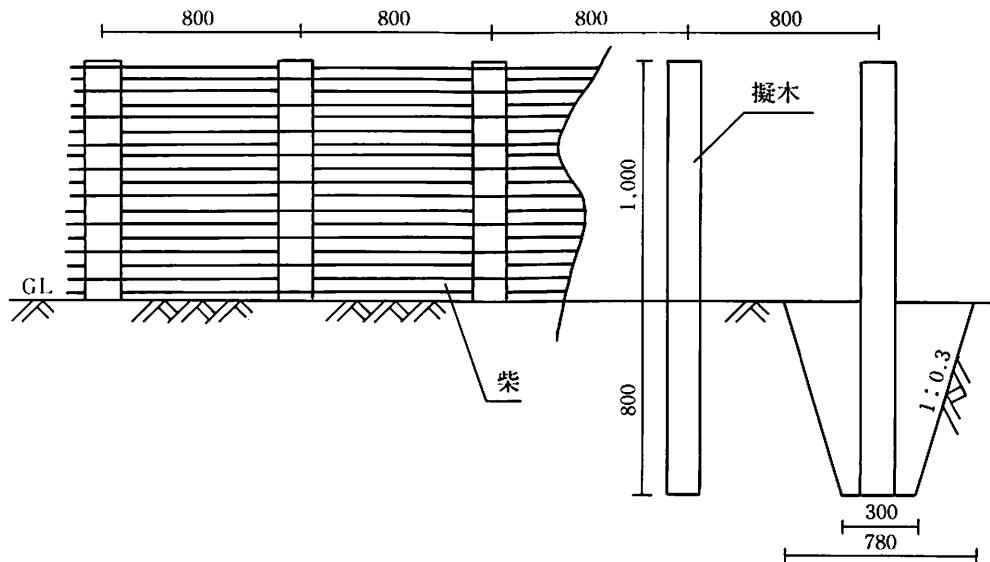
図-13 PC擬木連柴柵立面・断面図

される地形造成高では、勾配の大きい箇所で20%、小さい箇所で8.5%、平均で12.5%となる。また、崖地裾部には土砂流出防止のための擬木連柵を設け、土留処理を施した。

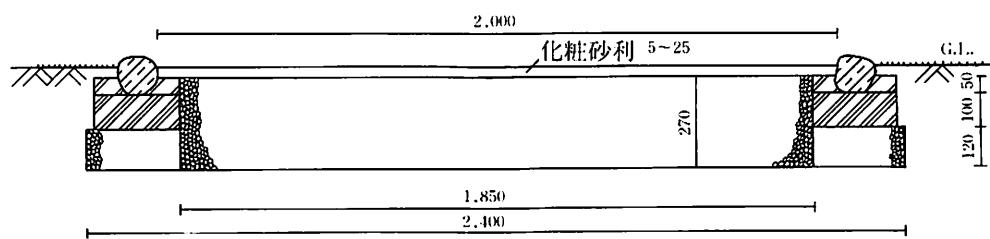
図-15 園路断面図

園池の周囲を廻遊できるように園路を設けた。運上家背面に沿う南北方向の直線園路は幅2.0m、それ以外は幅1.0mとした。園路は路床に切込枕石、その上に厚さ5~25mmの化粧砂利を敷いて舗装し、これを径約100mmの玉石で縁どった。

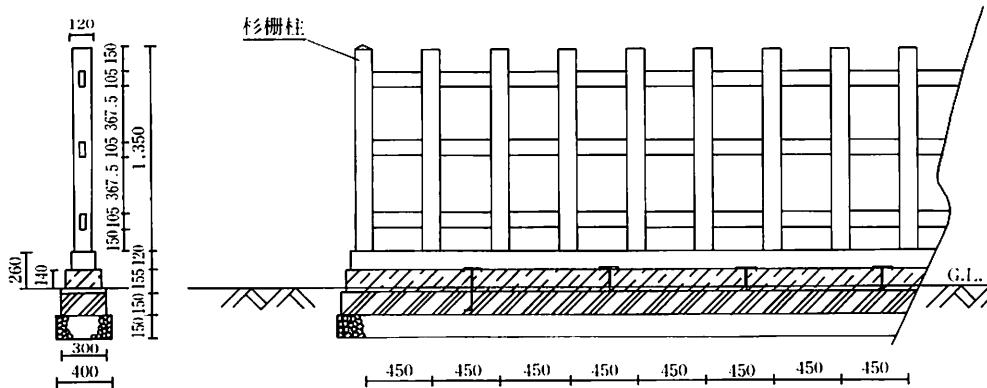
図-16 外周保護柵立面・断面図

史跡指定地外周及び町道沿いの運上家前面に、安全と維持管理のための保護柵を設けた。柵の素材は、運上家にふさわしいものとして杉材を用い、風雪による転倒防止のため控柱で補強した。また、建物前面に限って建物のファサードをそこねないように高さをおさえて設計した。
