盛岡城遠曲輪跡

－ 第22・23次調査 会社事務所建設・寺院建設に伴う緊急発掘調査報告書－

2022.12

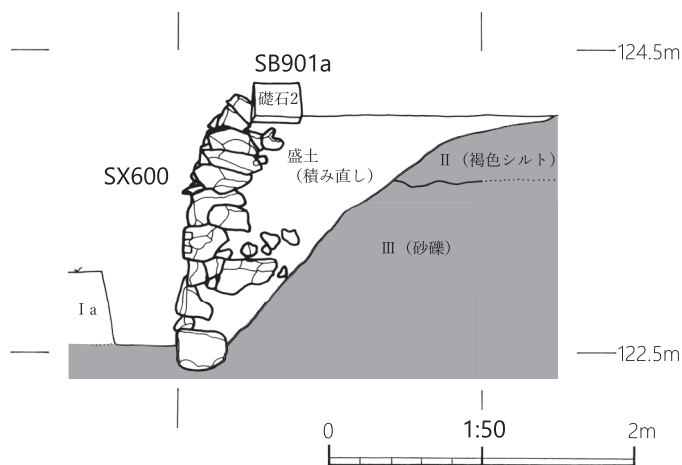
第7図 SX600石垣断面

裏込・盛土 基本的に石材の背面には裏込の栗石や盛土はなく、砂礫層の切土に直接石材を積み上げている。ただし、断面を図化した西端部分は、上端で幅約2m、45度の角度で根石上部まで締まりのない盛土があり、積み直しが確認された。

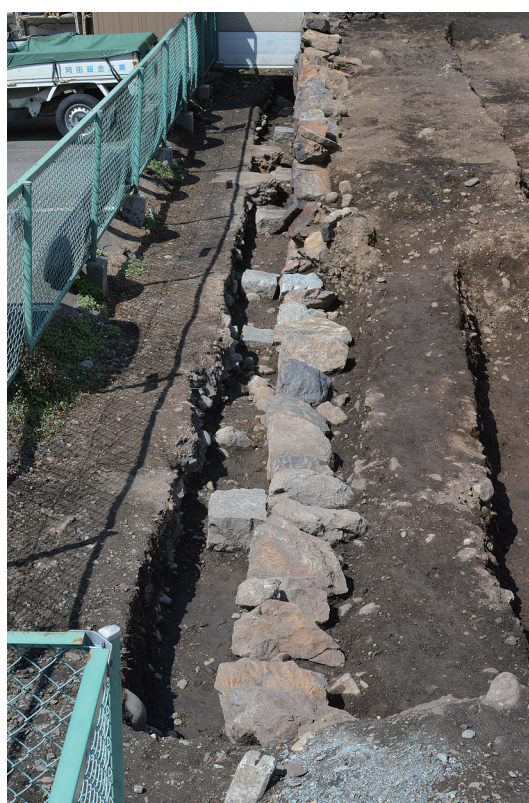
SX600石垣・SB901礎石列（北東から）

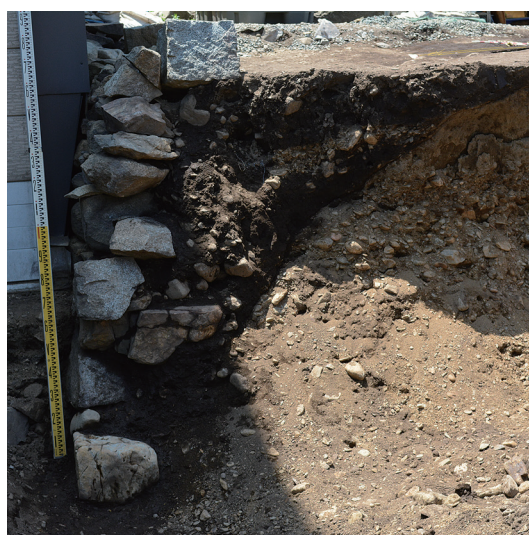
SX600石垣断面（北東から）

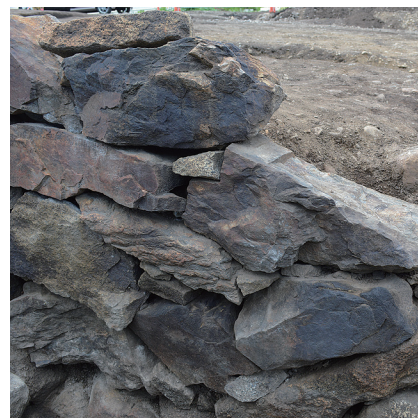
SX600石垣の火災痕跡

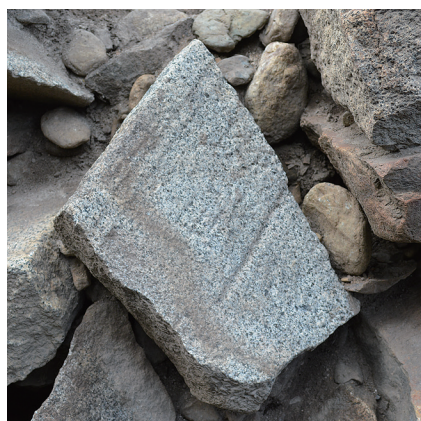
SX600石垣の転用石材（石碑）

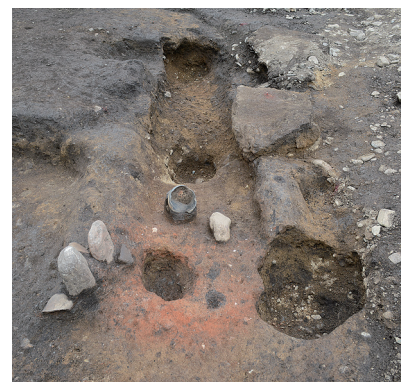
RA002 カマド・煙道
