宇土城跡 (城山) 調査概報(1)

宇土市埋蔵文化財調査報告書第4集

熊本県宇土市教育委員会

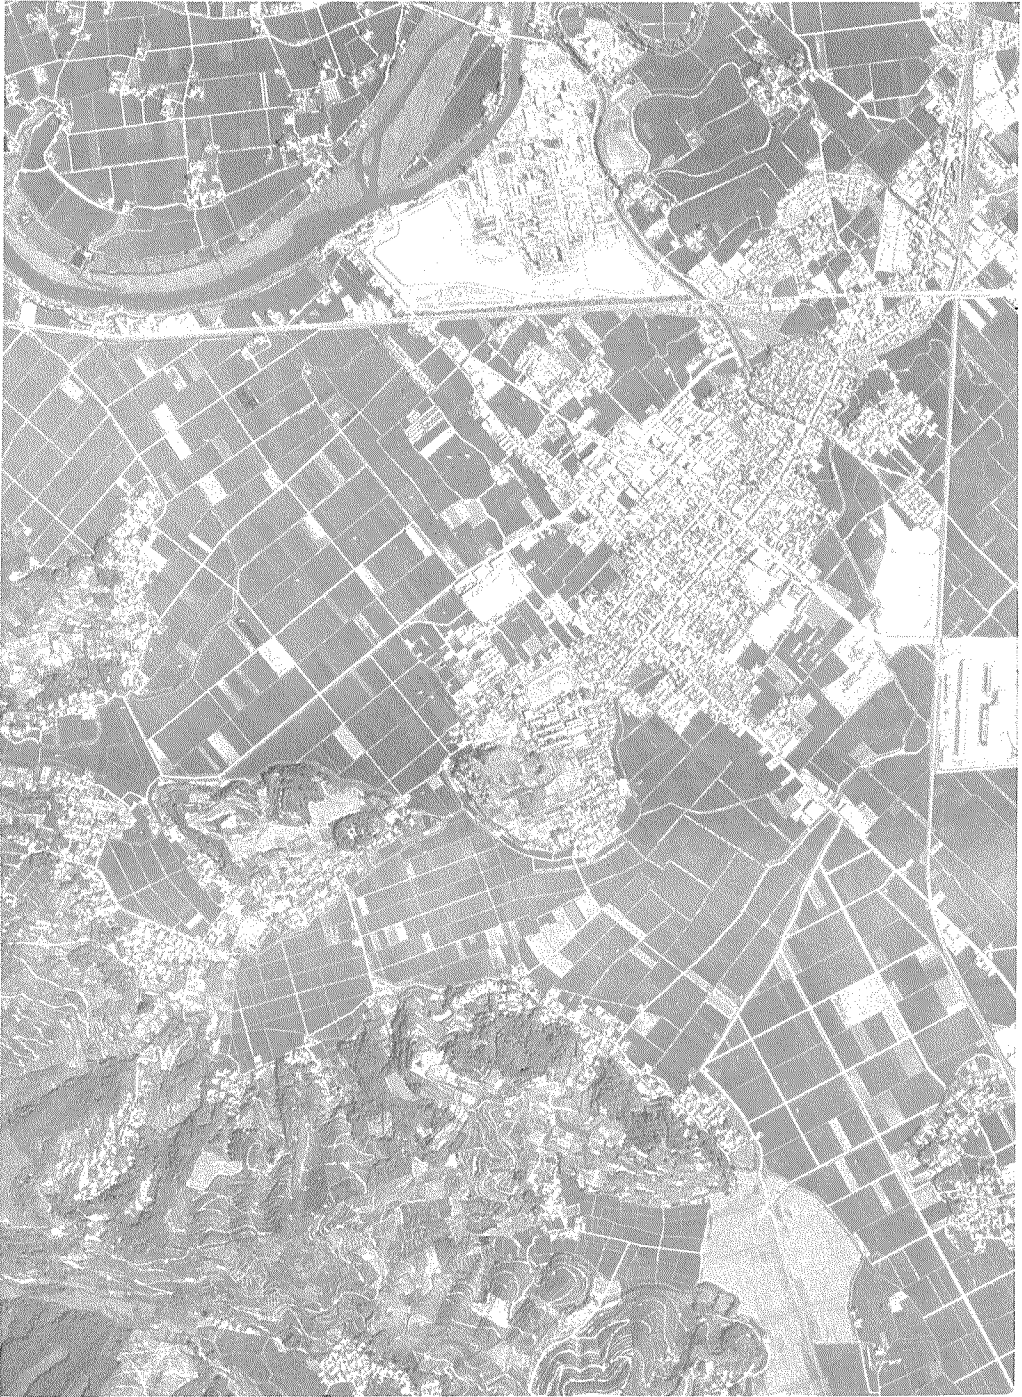
Fig 1 宇土城跡(城山)と周辺

宇土城跡（城山）は、熊本県宇土市古城町及び神馬町に所在する近世初頭の城郭である。

熊本県のほぼ中央部から、西南西の方向へ突き出た宇土半島の基部に存在し、宇土市街地の西南端に位置する。

宇土城は、平野部に独立した低丘陵を占有する平山城で、最高所（本丸跡）標高16.3m、周辺部との比高差約13mを測る。また、この丘陵は弥生～古墳時代の包含層を有する。城跡の北方には、緑川・浜戸川によって形成された広大な沖積平野があり、県下でも有数の穀倉地帯である。西に隣接する独立丘陵（標高38～39m）<sup>註1</sup>には、宇土城跡（西岡台）が位置する。さらにその南西には、大岳山系の一塊、白山（標高218.2m）があり、これから派生した支脈（標高37～58m）が東方へ延びていて城跡の南方、水田を隔て約400mの距離にあり、城内を一望することができる。また、北西約6kmの地点が現在の有明海の汀線であるが、当時はかなり深部・城下近くまで船寄が可能であり、陸・海上交通の比較的便利な地域に位置した。

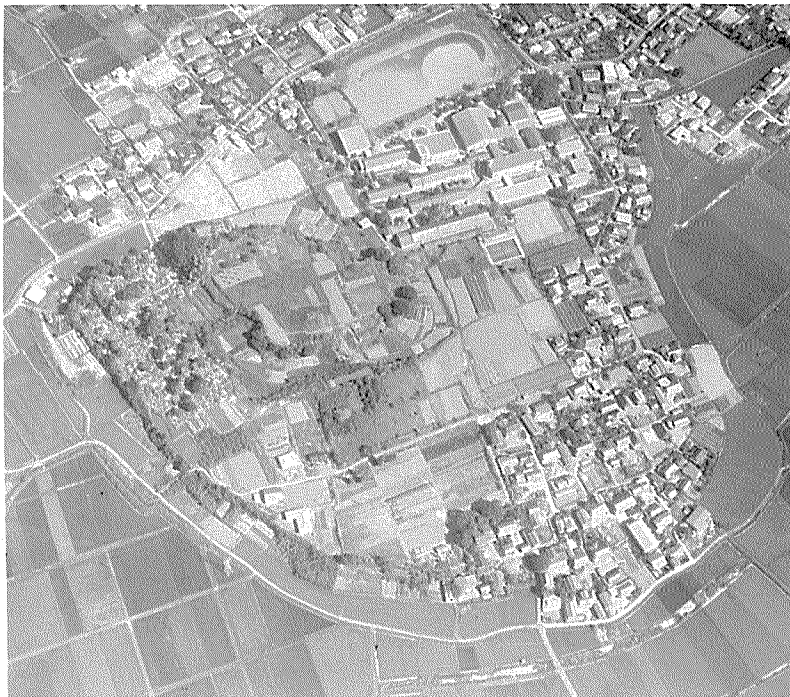
Fig 2 宇土城跡(城山)の空中写真

城域は、外堀で画され、北東隅（現在の宇土高校正門付近）を要とする扇形を呈する。東西550m、南北500m、面積約20万㎡を測る。

縄張は、本丸、二の丸、三の丸、外郭に大別でき、本丸の三方をその他の郭が取り囲む型をなす。

本丸は、北側中央やや西よりに位置する。東西約130m、南北約110m、標高16.3mを測り、凧型を呈する。また本丸は、一面平坦であるが外辺は2mほど低い幅約10mの腰曲輪がある。

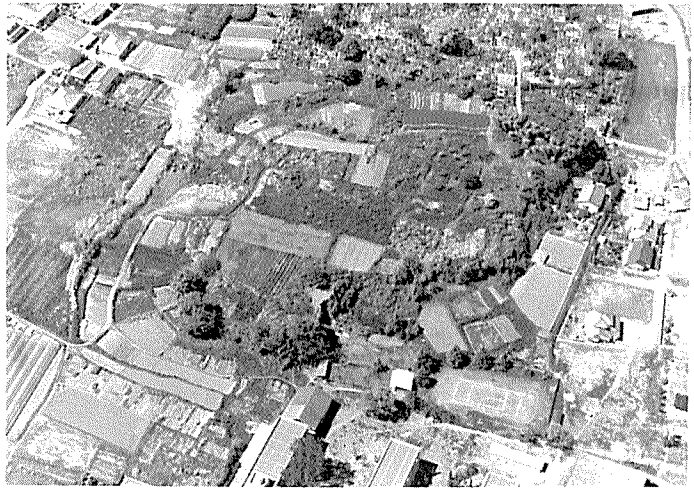
Fig 3 本丸跡の空中写真

面には東西約110m、南北約50m、高さ約2mの独立郭を有する。最高所13.6mを測る。

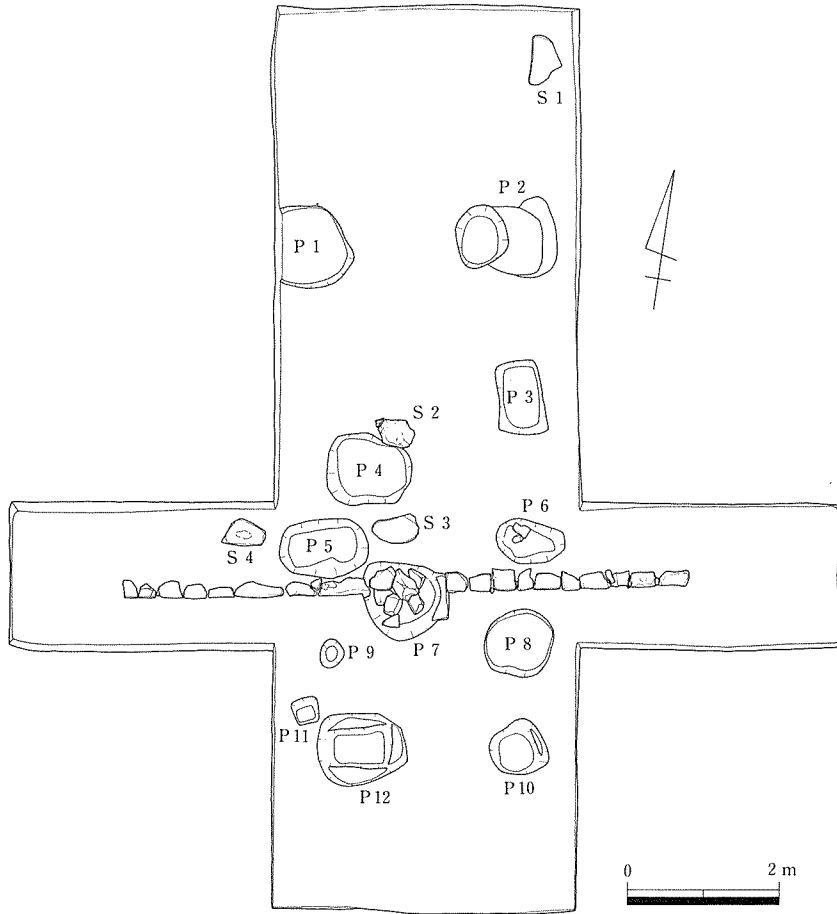
Fig 6 A-T1トレンチ実測図 (1/100)

本調査区は、本丸台地において最初の発掘区であるため、アトランダムに台地の南東側、12m×4mの南北に長いトレンチを設定した。さらにトレンチ南側に石列の一部を検出したので、東西11m×2mの広さで拡張した。調査は、城郭に伴う遺構の存在確認を目的として行なった。

トレンチの層序は、第1層・耕作土、第2層・盛土、第3層・黒色砂質土層（灰層）に大別でき、その直下に遺構を検出した。

本調査区で検出した遺構は、礎石建物跡、柱穴・ピット群がある。

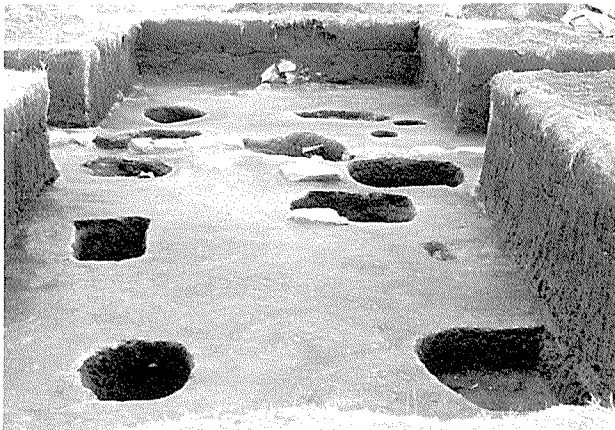
Fig 8 柱穴群(北から)

柱穴・ピット群は、一応まとまりをもつものもあるが、調査区域が狭いため建物として復原することは困難である。またP7は石列を切り込んでいて礎石建物より新しいが、他の柱穴の前後関係については不明である。

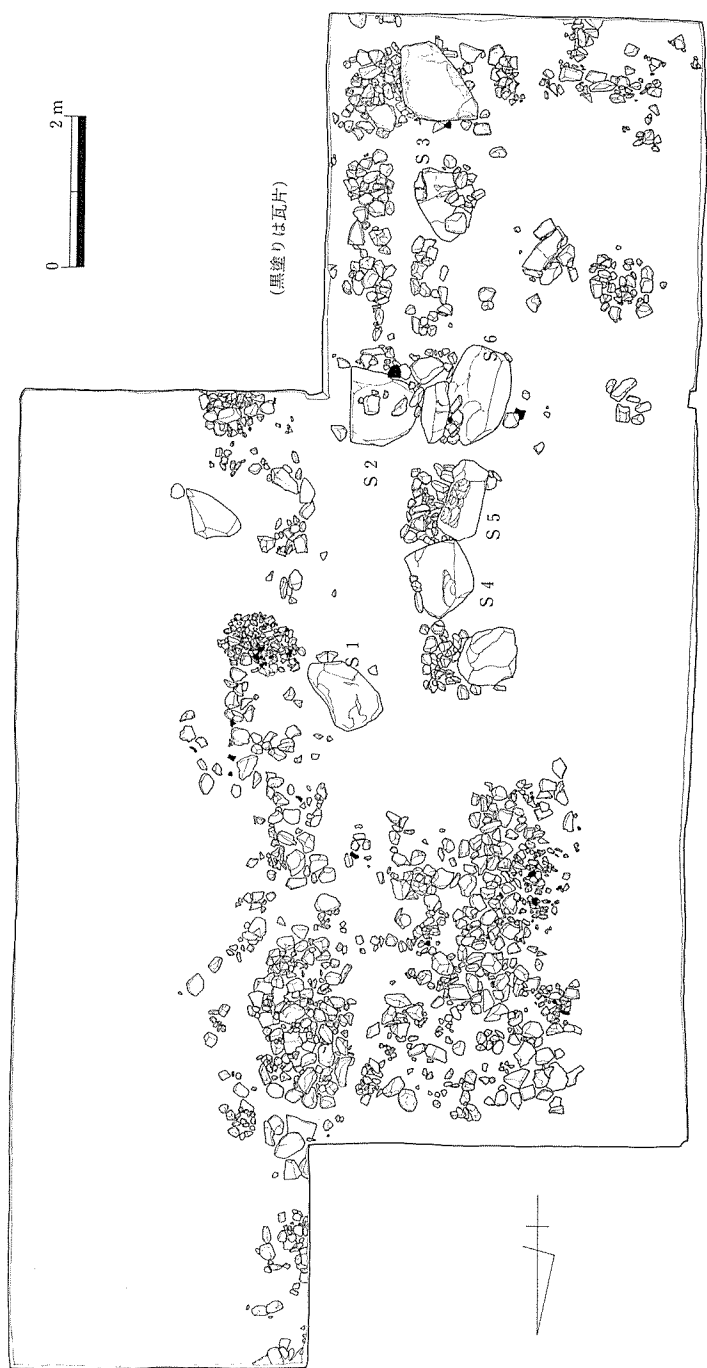
Fig 13 A-T3トレンチ実測図 (1/100)

地表下約50cm～70cmの地点に礫等は存在する。トレンチ中央に、約10cm～30cm大の礫と約1mほどの巨石が、南北に長く、幅約4mで帯状に密集する。礫はトレンチ北側で特に密集しており、上面のレベルもほぼ同じである。方形をなす礫敷施設の存在として考えられるが、瓦細片等がこれに混入しており大部分の礫は原位置を保たないと思われ、現時点での礫敷施設の可能性は弱い。

また、巨石はトレンチ南側で検出した。礎石状を呈する S 1, S 2, S 3 は約 4 m の間隔でほぼ南北方向一直線に並ぶが対応する礎石は検出されていない。これにほぼ平行な位置に S 4, S 5, S 6 が直線的に並ぶ。特に S 4 は石垣材に近似しており原位置を保っていると思われる。

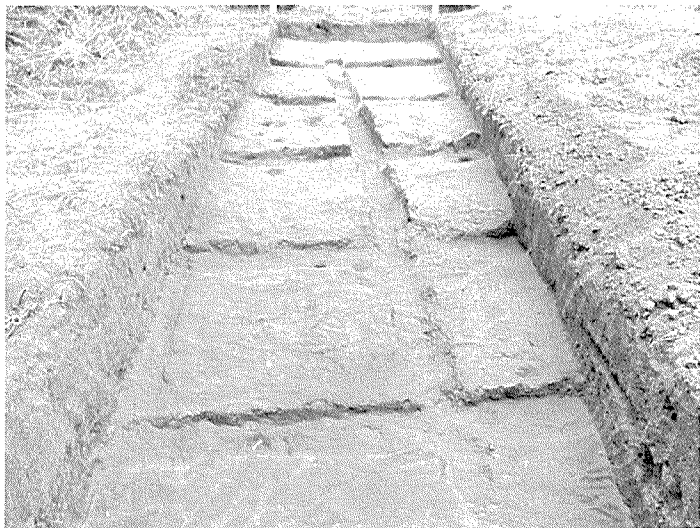
Fig 21 A-T7トレンチ (東から)

この地域の南側に、東西に長い8m×2mのトレンチを設定した。表土層を除去すると、すぐ地山面になる。トレンチ両端から東端へ約90cm下る地山面からは、耕作時に掘り込まれた溝、南北5条、東西1条を検出した。

また、B-T1で確認した石垣の上部にあたるため、塀などの施設の存在が十分に考えられたが、削平を受けているため、城郭に伴う遺構の検出は出来なかった。

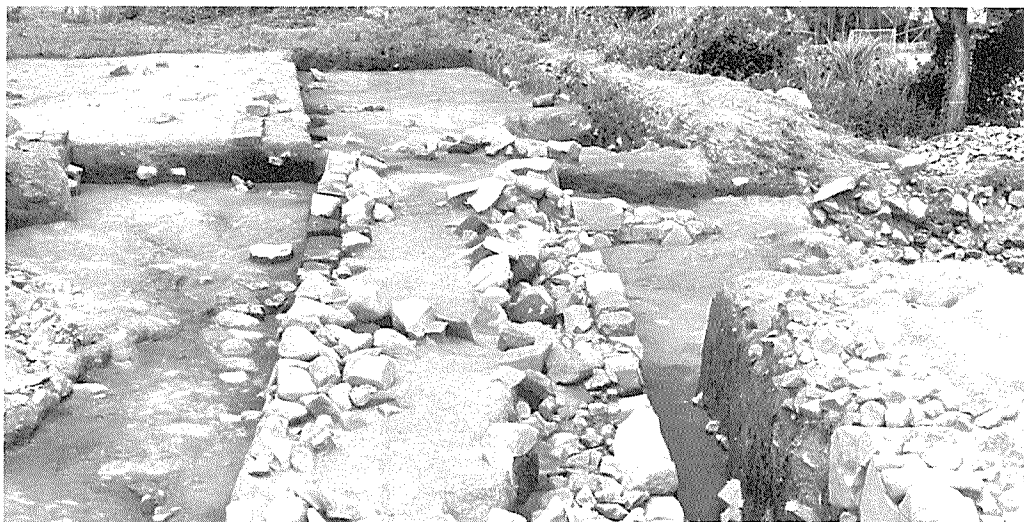
Fig 28 下層期遺構北端コーナー部（南から）

石塁は、基本的には野面積みで築かれており、断面形は梯形を呈する。高さは、天端が破壊されているため不明である。東壁は、控も厚く、丁寧な石積みであり、使用石材にも、長辺1.9mと長大なものもある。西壁に比べると堅固で勾配も急であり、防御の面からも外壁と考えられる。西壁（内壁）は、南北両隅石を欠く、部分的に石積みが異なり、比較的簡単に積まれている。基底面は、北端に近づくに従って高くなり、外壁との比高差約80cmを測る。

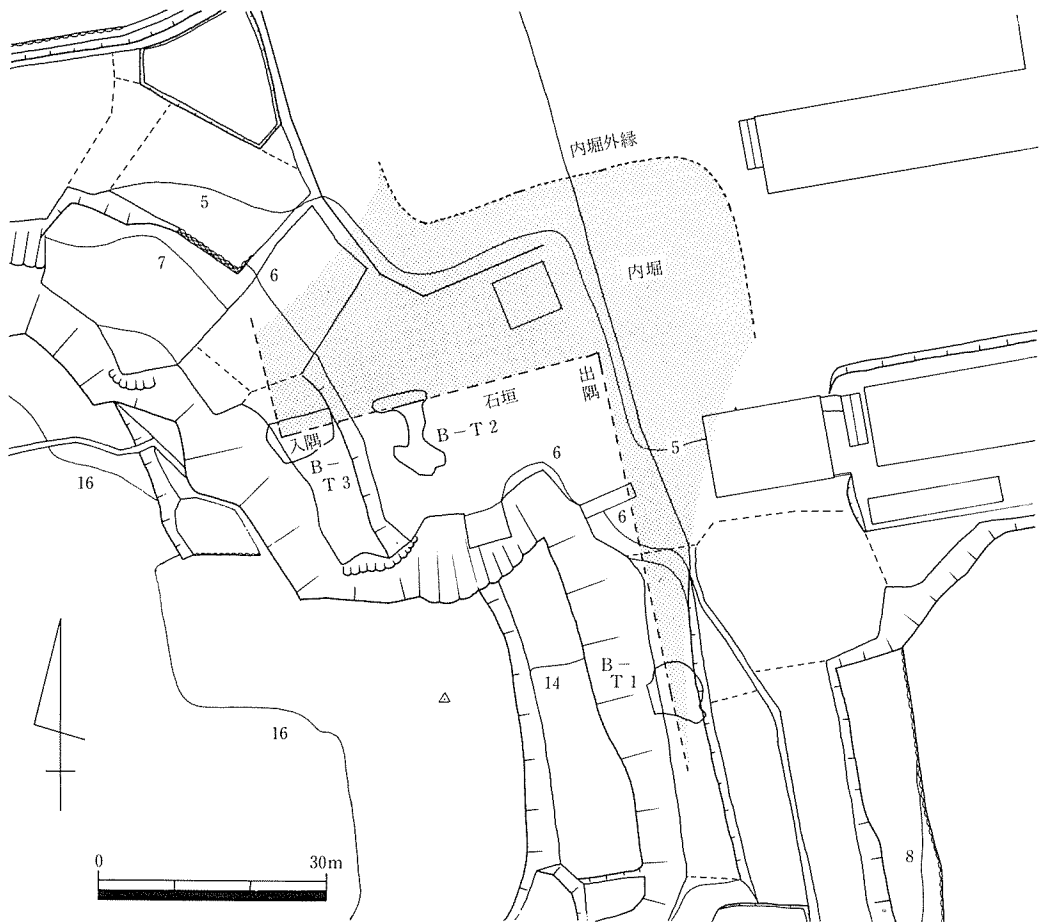
Fig 36 内堀跡検出の遺構配置図 (1/1,000)

本調査区は、本丸東側の内堀に位置する。調査は、石垣の遺存と内堀の状態確認を目的として行なった。本丸台地の崖面直下から堀の中央に至る12m×4mのトレンチを設定した。このトレンチは、比高差1.5mほどの2段の畑に跨っており、表土層以下のレンズ状に堆積した土砂を除去すると、全面に人頭大の栗石やくさび跡のある安山岩の積み石など、石垣使用材の転石を検出した。この多量の転石は、現存する石垣の高さから堀の中央部まで達しており、破壊時の様相を示している。

堀底確認のため、トレンチを東へ 1.5mほど拡張したところ、地表下約 3 m、標高 2.9 mの地点で有機質土層とその直下に黒色砂層を確認した。この黒色砂層の上面が堀底と思われるが、堀に落ち込んで石材がかなりの量になるので、幾分押し上げられているものと考えられる。

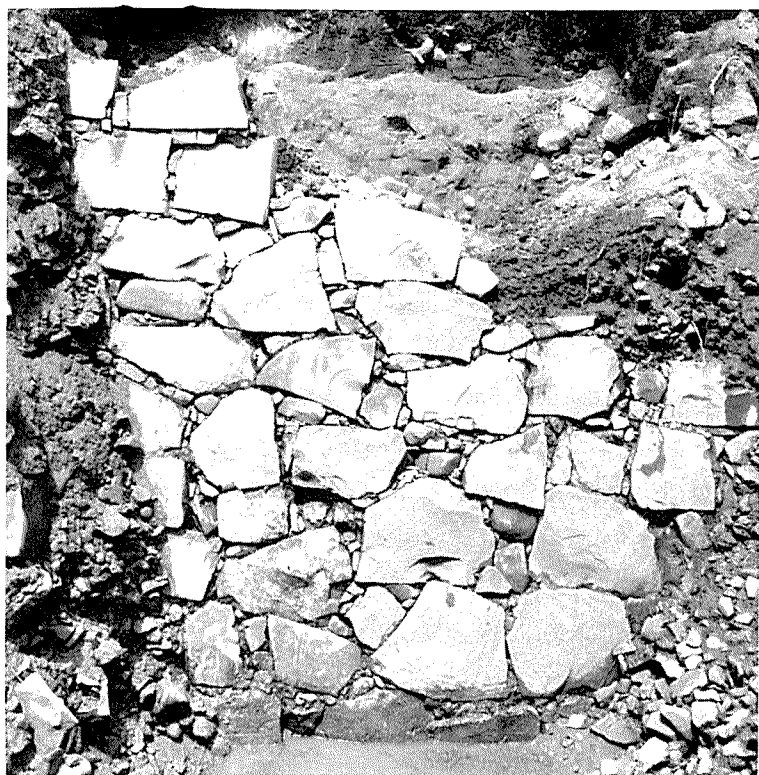
Fig 37 B-T1 検出の石垣 (東から)

石垣の検出は、遺存の良いところで標高3m~6.6mの間で石積みが10段、悪いところでは3m~5.2mの5段、長さ約4 mほどである。標高3 m以下は湧水が著しい為、基底部までは至らなかった。

石垣は、打込ハギで築かれており、ほぼ南北方向(N-7.5°-W)で東面する。傾斜角は標高4 m~5 mの間で68°を測り、断面形はわずかに弓状を呈す。裏込めには約10cm~30cm大の円礫を主に使用し、厚さ約50cm~80cmを測る。また石垣面から地山までは1.1m前後である。

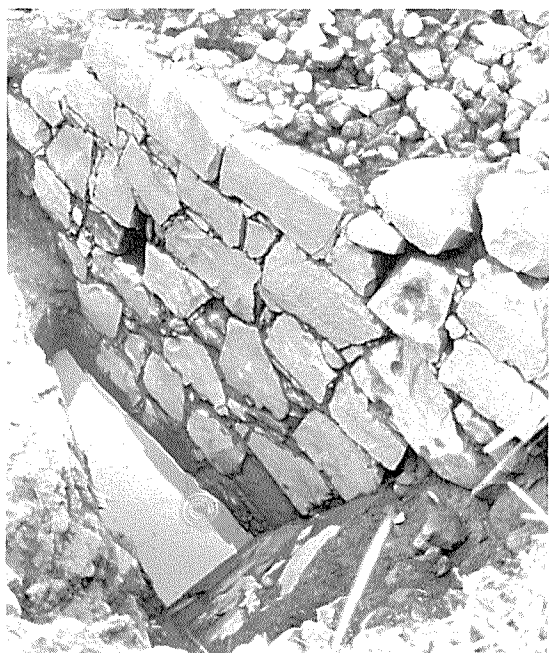
Fig 43 B-T 3 検出の石垣（北西から）

E-W石垣の検出は、良いところで、標高3m～6.8mの間で、石積み9段、悪いところでは4m～5mの3段、長さ5.4mほどであり、入隅に近づくに従って遺存が良い。また、N-S石垣は、標高3m～4.4mの4段、長さ1.3mを測り、E-W石垣に比べると2m以上も残りが悪い。標高3m以下は湧水のため調査することが出来なかった。

石垣は両方向とも打込ハギで築かれており、N-S石垣はN-10°-W、E-W石垣はN-78°-Eで2面のなす入隅の角は88°を測り、やや鋭角気味である。入隅石積みのかみ合わせは、深くはない。傾斜角は、N-S石垣は61°、E-W石垣は77°を測る。E-W石垣の断面形は、上部が若干せり出しており、わずかに弓状を呈する。またN-S石垣は、検出面が短いが、これも弓状を呈するものと考えられる。裏込めの厚さは、入隅の検出が崖面の直下であったため、確認することが出来なかった。

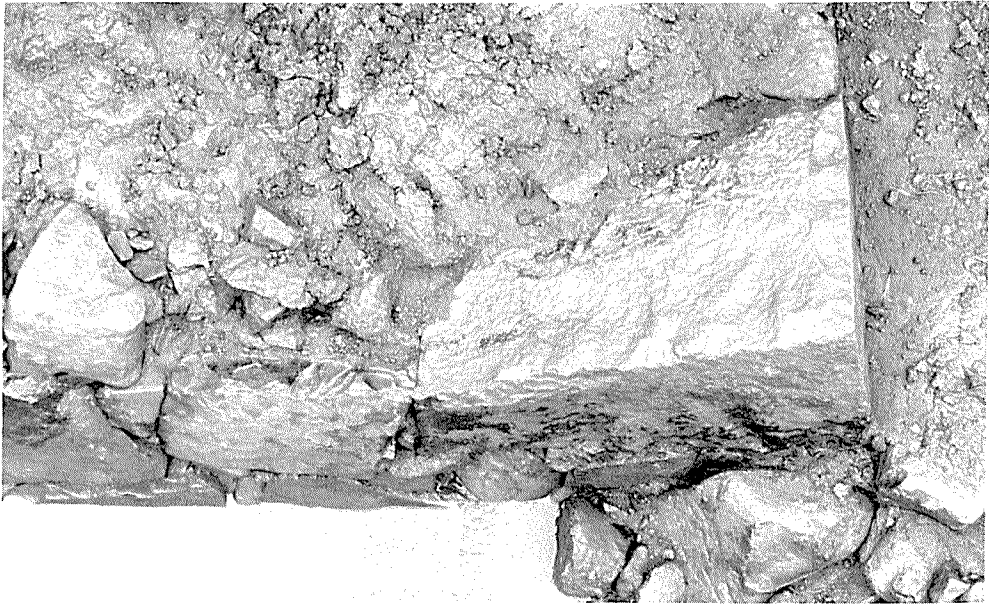
Fig 46 出隅石

出隅 (Fig 46)は、B-T 1.

北約45m、B-T 3入隅からは43mを測り、通例見られる算木積みで築かれている。東側石垣面には、焼痕を示すススが付着している。出土遺物のほとんどが瓦で、他のトレンチ出土のもの

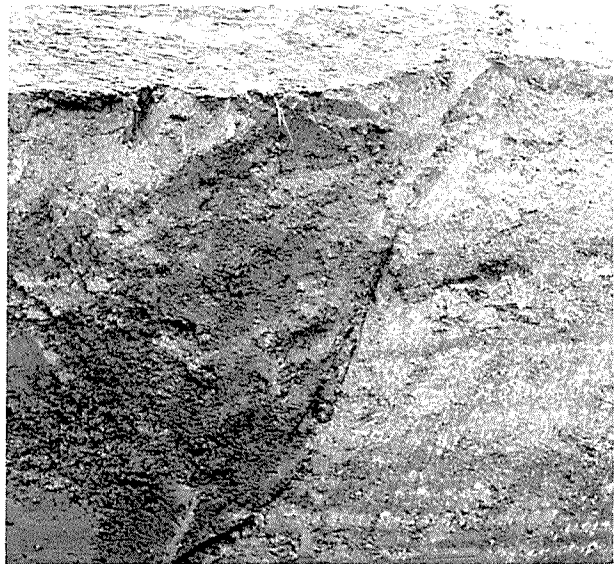
Fig 47 内堀外縁の断面

また、内堀外縁の調査も行なわれ、Fig 47に示すように斜に掘り込んだ素掘りである。平面形は、石垣と平行しており、堀幅は、約23mを測るが学校用地となって以来削平を受けていて、当時の幅はかなり広くなると思われる。
