宇土城跡（城山）調査概報(II)

宇土市埋蔵文化財調査報告書第7集

熊本県宇土市教育委員会

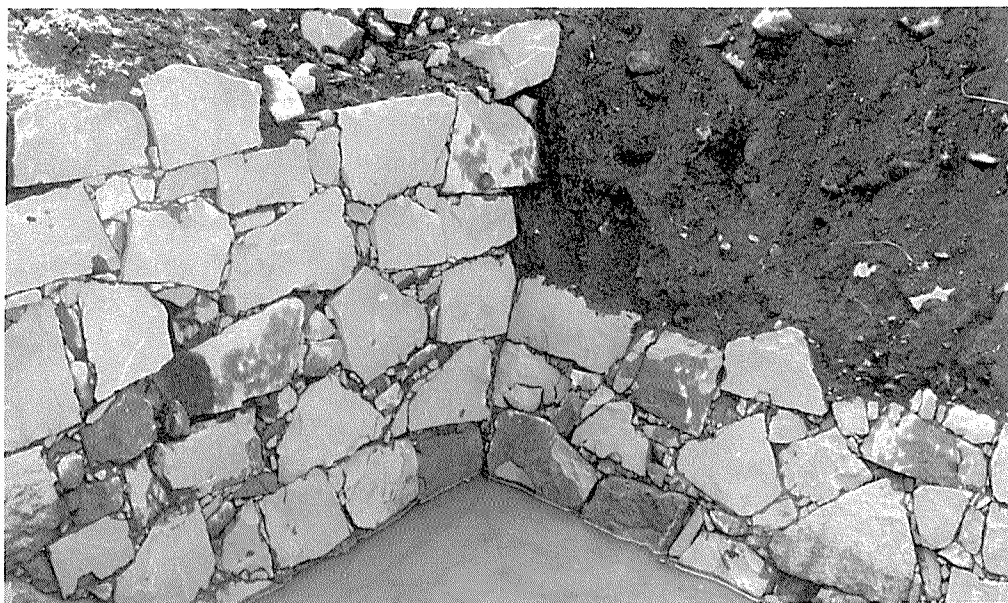
入隅 (M D) 出土状態 (北東から)

入隅(■D)は、これまで確認出来た入隅で最も残りが良い。ここにも、入隅を形成するための特殊な石の使用はない。2方向交互に噛み合うように積んではいるが、深くはない。
