# 永福寺跡

国指定史跡永福寺跡環境整備  
事業に係る発掘調査概要報告書

—平成3年度—

鎌倉市教育委員会

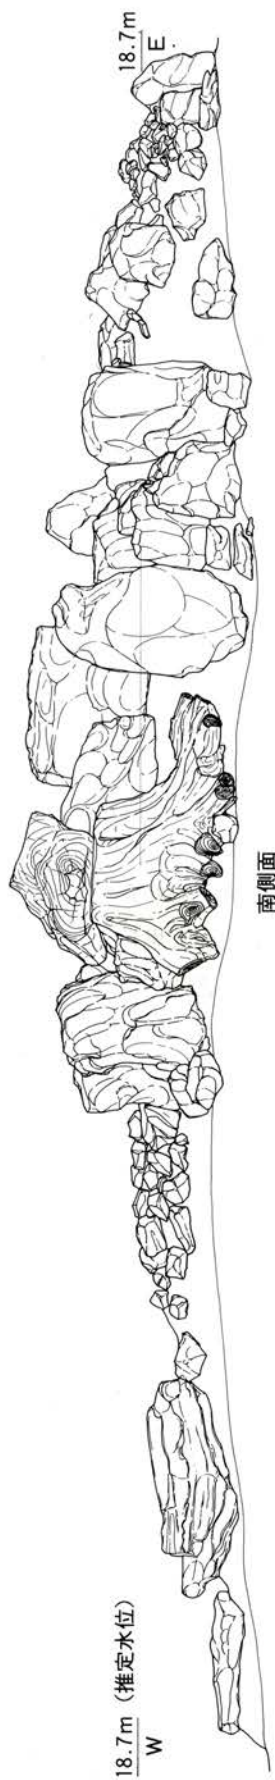
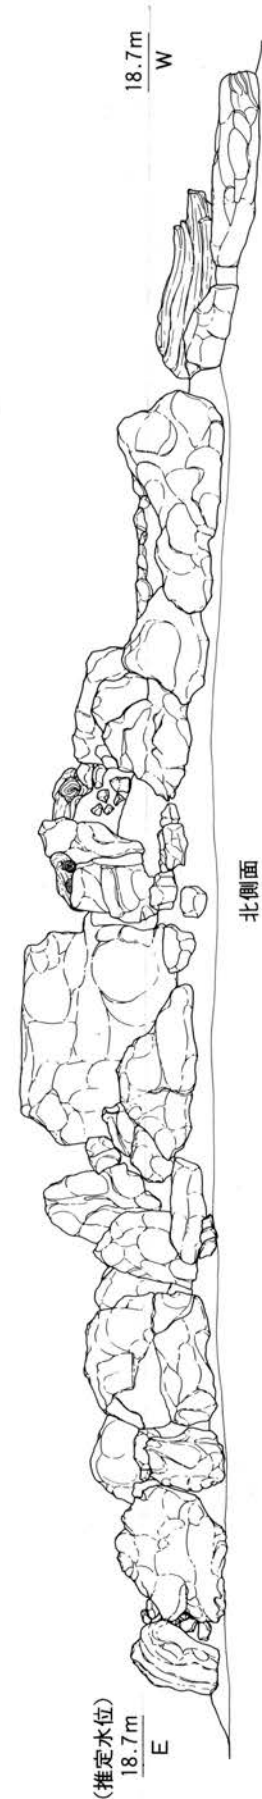
图3 立石立面图

グリットI-7の北隣に遺存する。従来より露出していて畠山石と呼ばれていた立石である。立石の周囲の池底は新しく掘り込まれたり荒らされた痕跡はなく、永福寺庭園当時のものと確認した。

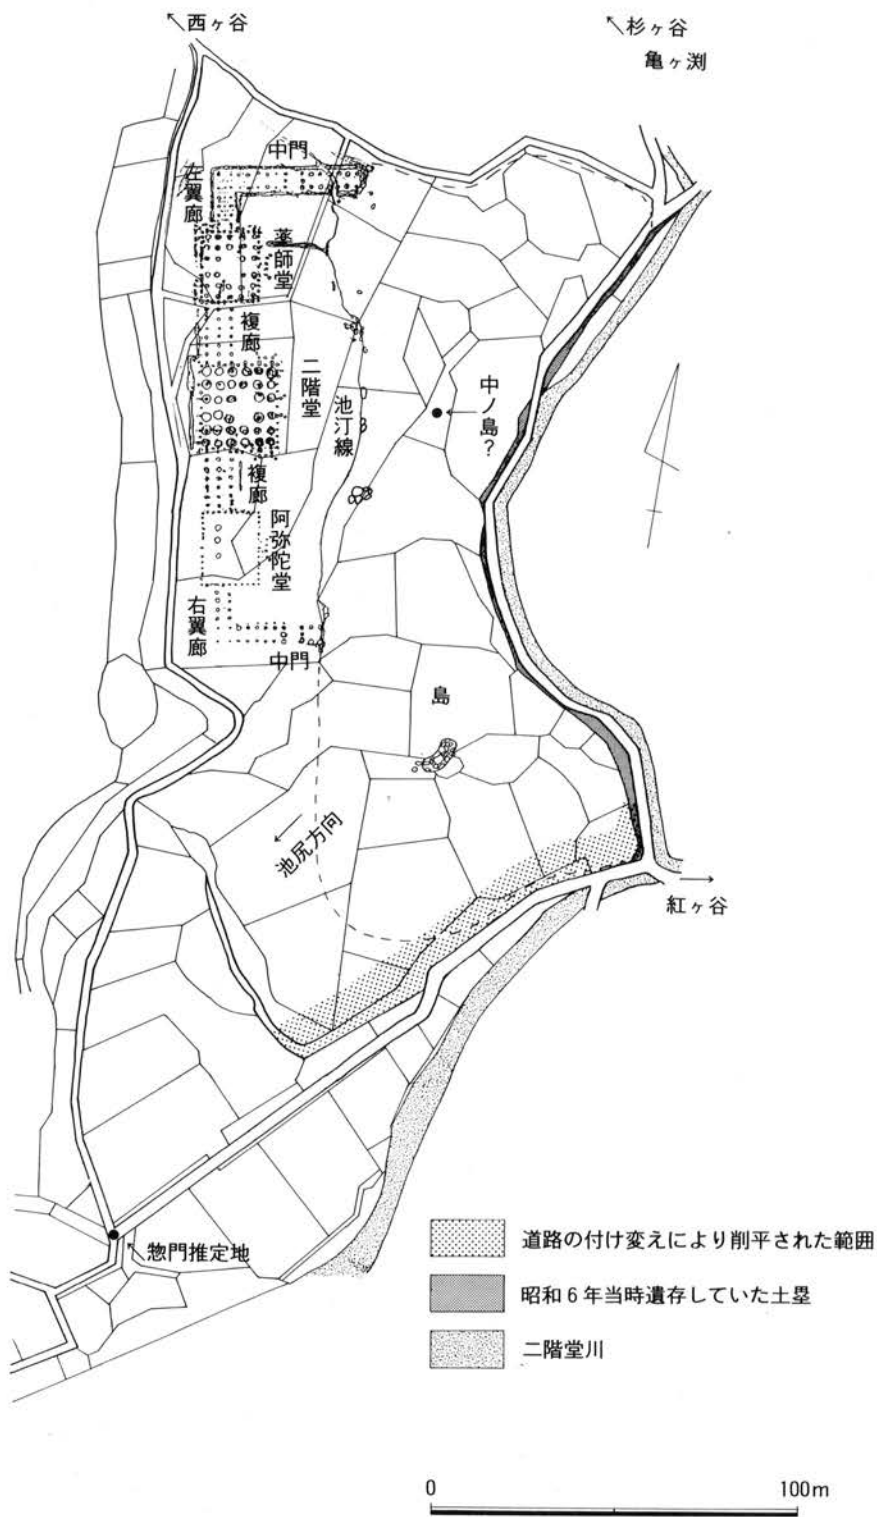
図5 昭和6年地積図・堂配置合成図

昭和6年の写真と地積図から二階堂川に沿って池の東辺から南辺にかけて土塁と思われる人の背丈ほどの土手が遺存していた事がわかる。惜しむべきは昭和6年当時の宅造や南辺道路の付け替えの際の土工事等で削平され現在は遺存せず、池の範囲が不明確になってしまった。

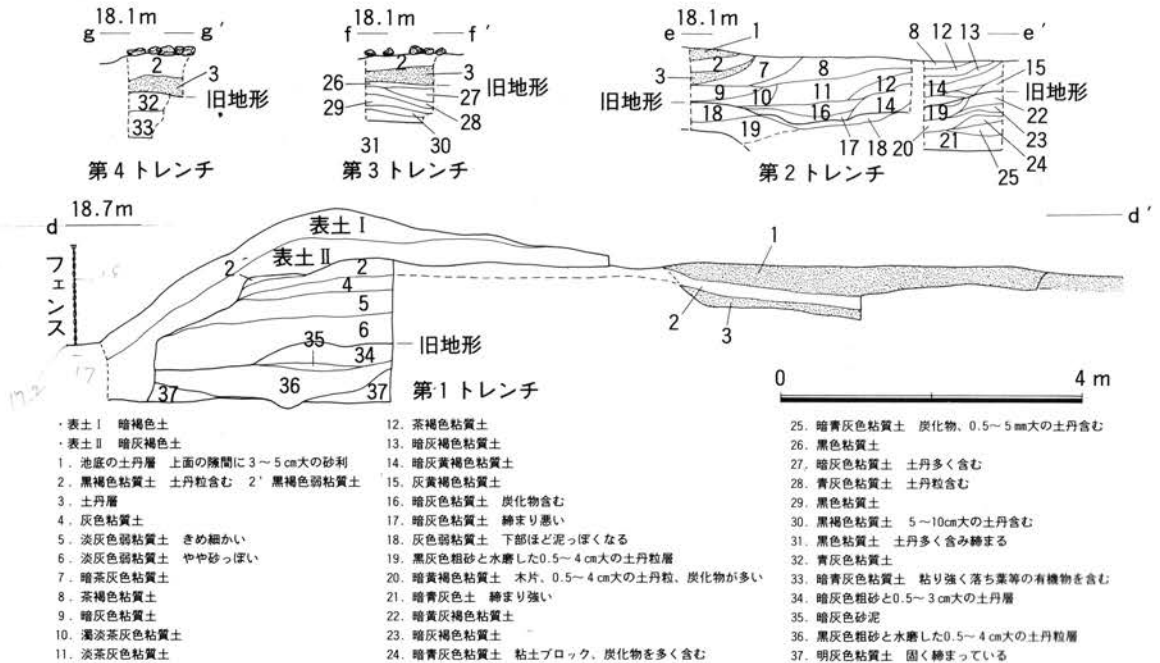
図6 トレンチセクション図

池の南限確認のため道路に向かい調査区の南端に南北方向に設定したトレンチである。調査区南端の遺構面と南側を東西に走る道路との高低差は約1.20mである。

池底に敷き詰められた土丹敷き層（1）は調査区の東辺と南辺では削平され遺存しないが下層の暗茶褐色粘質土層（2）は道路間近まで延びている。

トレンチの下部（34. 35. 36）では黒灰色粗砂と玉砂利のように水磨した0.5～1cm大の土丹がレンズ状に堆積している。この堆積は第2トレンチでも確認され、永福寺造営以前の流路（旧二階堂川）である可能性がある。

流路を覆うようにきめが細かく、不純物が余り混じらない灰～淡灰色弱粘質土層（4. 5. 6）が堆積する。この土層は第3、4トレンチでは確認されず、第2トレンチの地山層と土丹層（3）の間に薄くなりながら潜り込んで行く土層（9～15）に対応するものと見られる。

この地山層上に堆積する土層は、永福寺造営に関わる造成工事の際に盛られたものと思われる。

これらの土層（4. 5. 6. 9～15）と池底面を造る土丹敷き層下の暗茶灰色粘質土層（2）が永福寺造営時に造られた堤の南限の基底部を成しているものと思われる。

第1トレンチより約10m北に設定した。トレンチの北隅で池底の土丹敷き層など（1. 2. 3）が削平されてなくなる。第1トレンチで確認された流路と考えられるレンズ状の堆積（19）と谷の湿地に相当する灰色弱粘質土層（18）が確認された。第1トレンチと第2トレンチにより確認された事により、この流路は南西方向に向かって流れていたと推測される。

調査区中央で確認された島の東南約5mに設定した。池底の土丹敷き層（1）、池底を構成する土層（2. 3）と地山相当の土層（26～31）に分層する事が出来る。

第2トレンチの東側約8mに設定した。池底の土丹敷き層（1）、池底を構成する土層（2. 3）は他のトレンチと同じ様相を呈している。旧地形にあたる土層（32. 33）の堆積は第2トレンチの（18）に似て谷の湿地の様相を呈しているものと思われる。

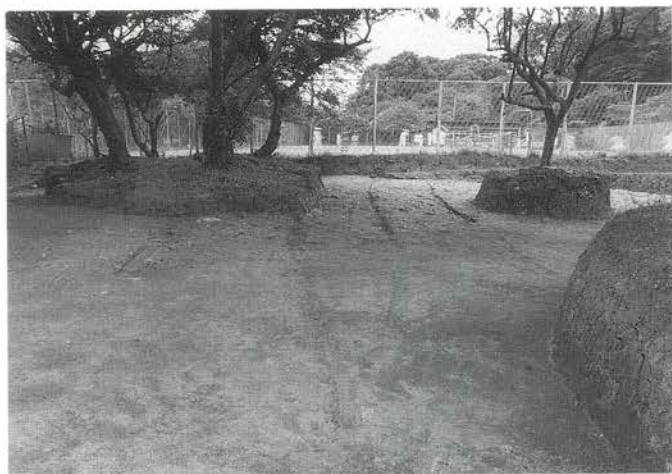
▲ 1. 池底の土丹敷面、二条の轍らしき溝が見える（東側から）

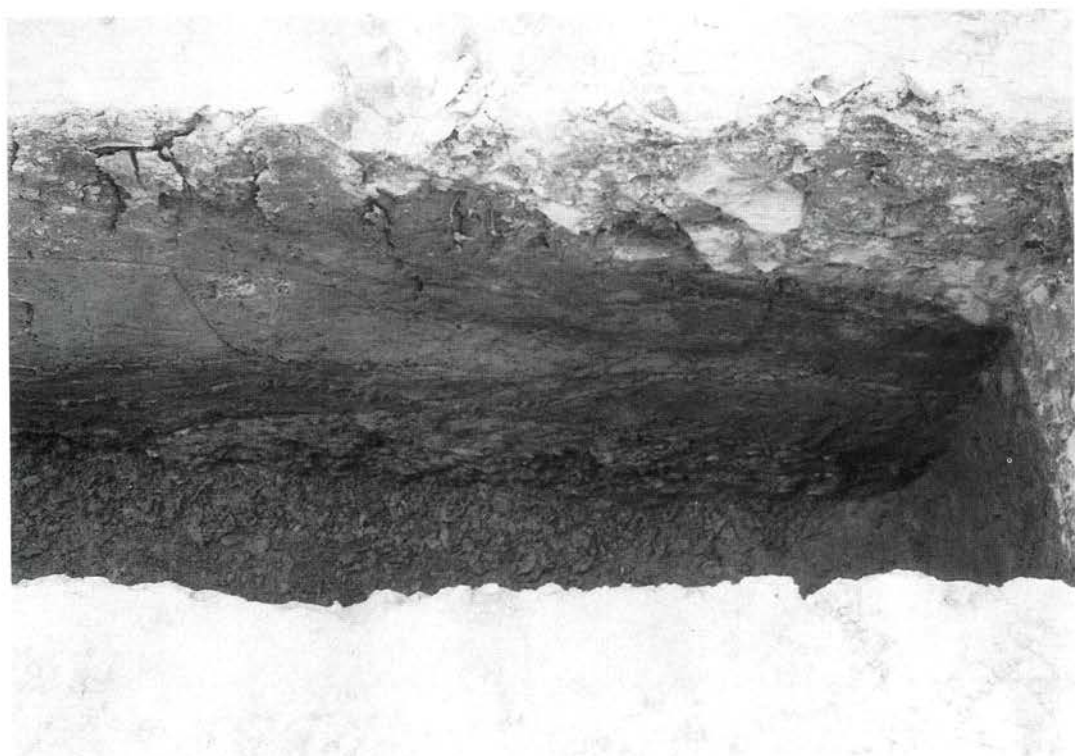
- ▲ 1. 第 2 トレンチ北、底面に旧流路の砂利層が見える（西側より）
- ▼ 2. 攪乱の底面で検出した下段の土丹層の南限（西側より）

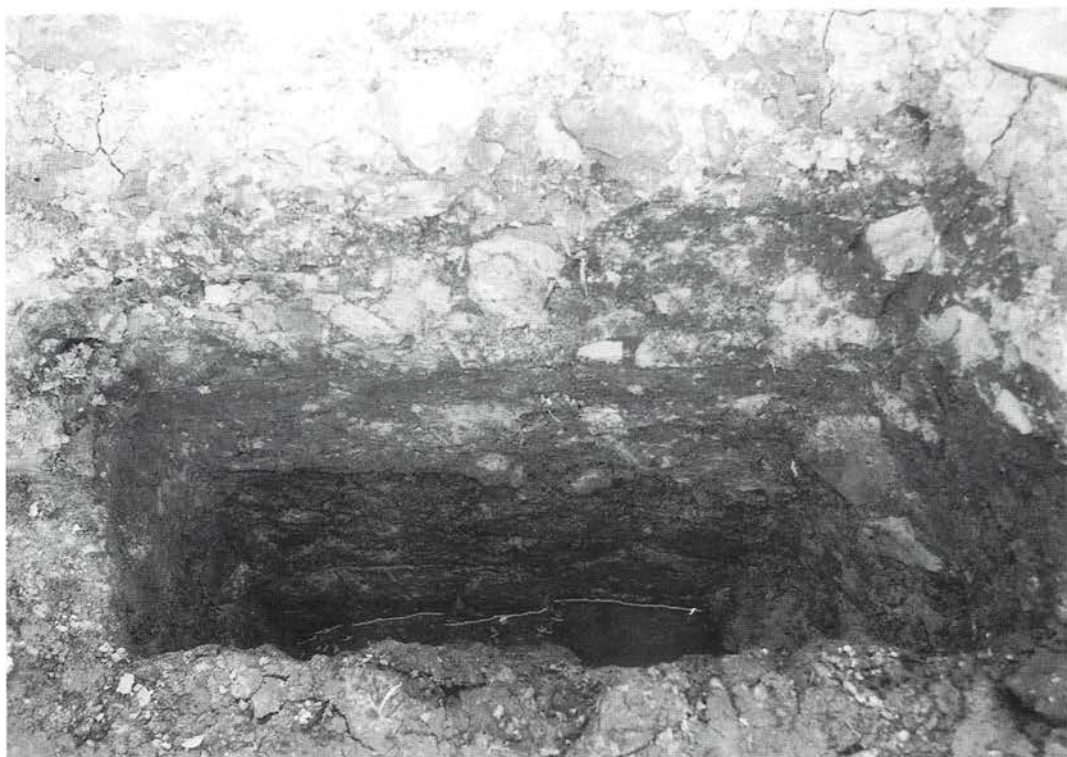
▲1. 第4トレンチ2層ある土丹層と旧地形が見える（北側より）
