宇土城跡（西岡台）Ⅲ

—保存整備事業に伴う第9～11次（平成9～11年度）発掘調査概報—

宇土市埋蔵文化財調査報告書第21集

2000年3月

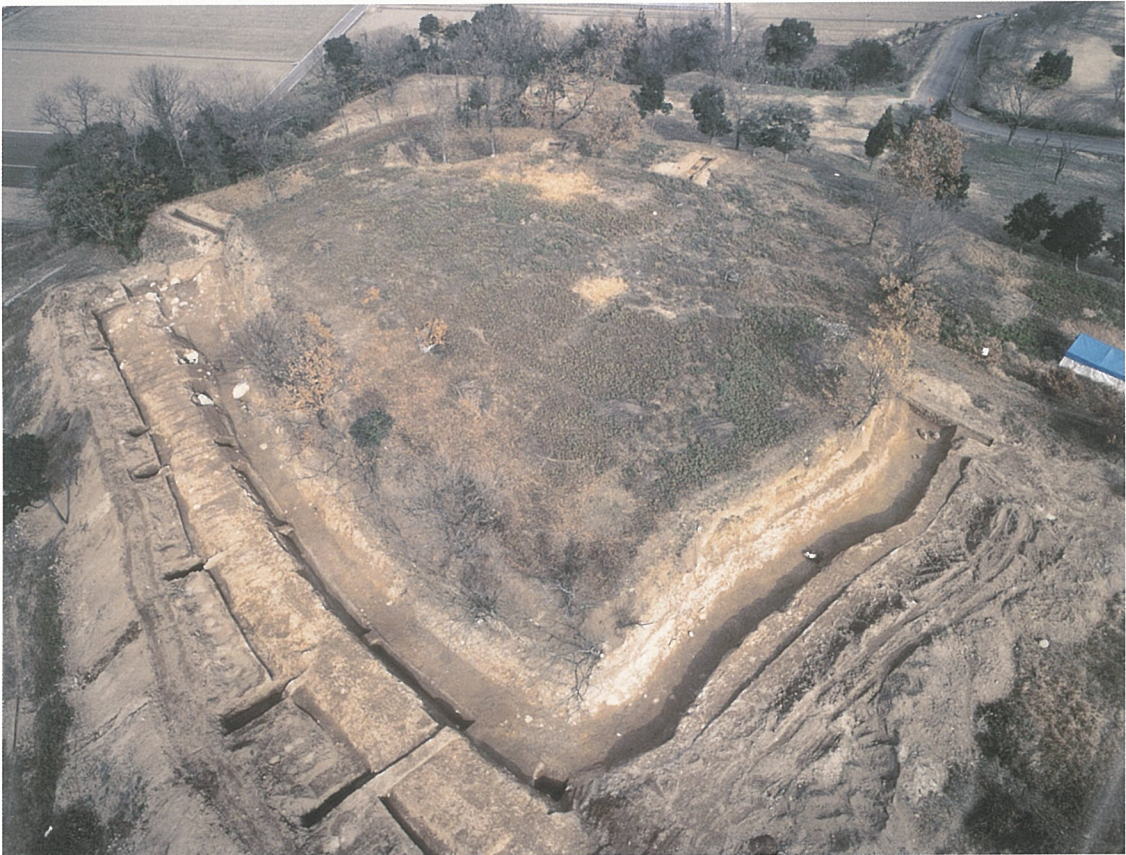
千畳敷南・西側空堀空中写真（南より）

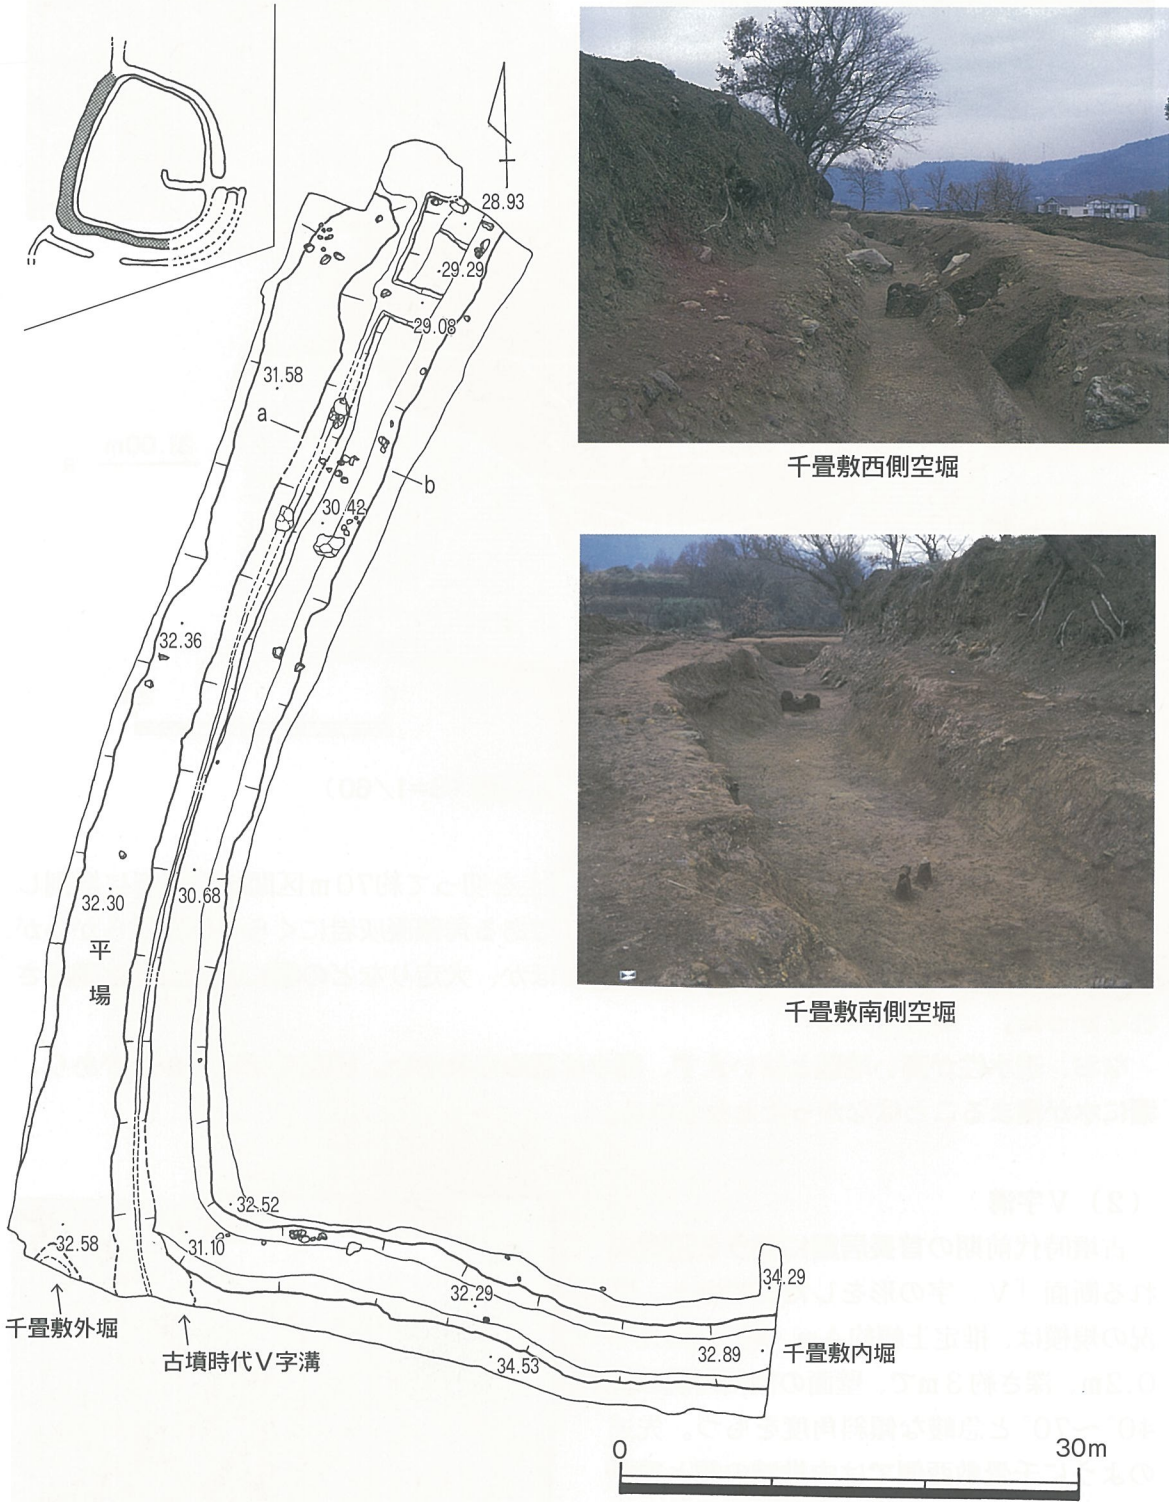
第4図 千畳敷南・西側空堀測量図 (S=1/500)

堀は、断面が逆台形の形をした典型的な箱堀である。後世の耕作などで多少削られていると思われるが、規模は上幅約3～5m、底幅約2～3m、深さ約2.5m、堀壁の傾斜角度は50°～70°程度である。千畳敷と堀底までの比高差は約6m、南東側の堀底が最も標高が高く（標高33m）、ゆるやかに北側に傾斜して北西側が最も低い（標高29.5m）。

堀は、部分的に屈曲している部分がみられる。堀底は平らにきれいに整形されており、段差などは存在しない。しかし、千畳敷北西側堀の一部では、堀底に段差が確認されるなど様相が異なる。

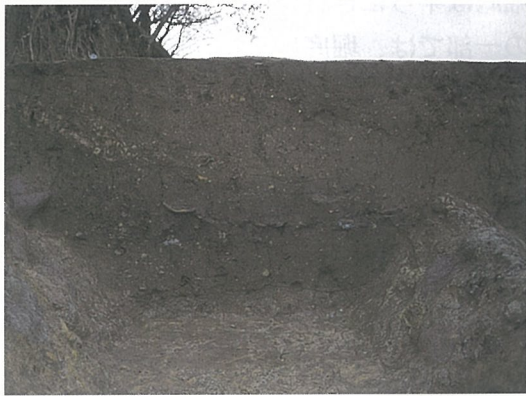
千畳敷西側空堀土層断面

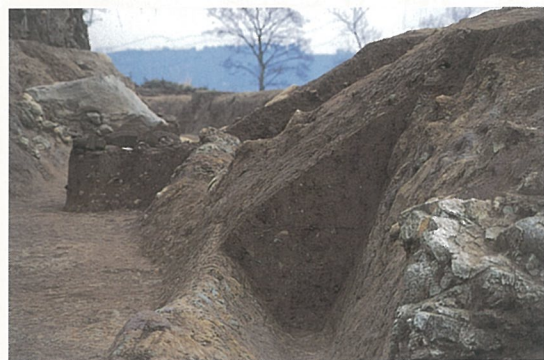
古墳時代前期の首長居館に伴うと推定される断面「V」字の形をした溝である。現況の規模は、推定上幅約4m、底幅約0.1～0.2m、深さ約3mで、壁面の傾斜角度は約40°～70°と急峻な傾斜角度をもつ。先述のように千畳敷西側では中世城の堀と重複しているため東側の壁面が破壊されている。

V字溝断面図

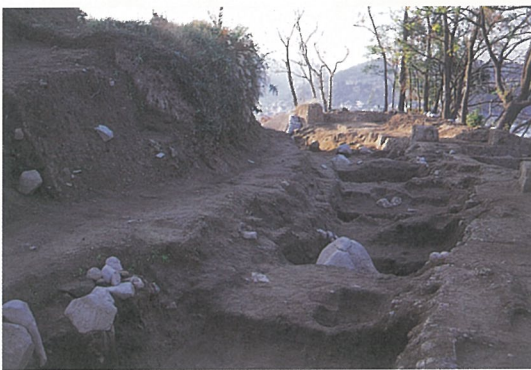
千畳敷北側空堀完掘状況 (東より)

また、この北側の堀は形状だけではなく、その特異性は土層観察の点からも指摘できる。それは、この凸部と凸部の間に挟まれた凹部の一部に、地山を掘削したときに生じる土が厚さ0.4m程度堆積していたことである。堀を掘ることによって生じた土がそのまま堀底に堆積したと推定されるのである。このことは、堀が掘削工事途中で放棄された可能性が高いことを示すといえよう。これまで、未完成の中世城郭の堀は全国的にみて例がない²⁾ことから貴重な発見となった。

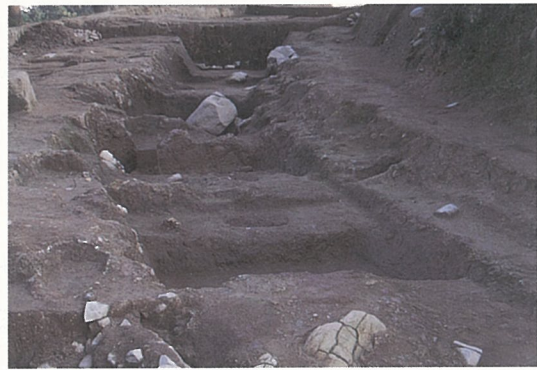
千畳敷北側空堀完掘状況 (西より)

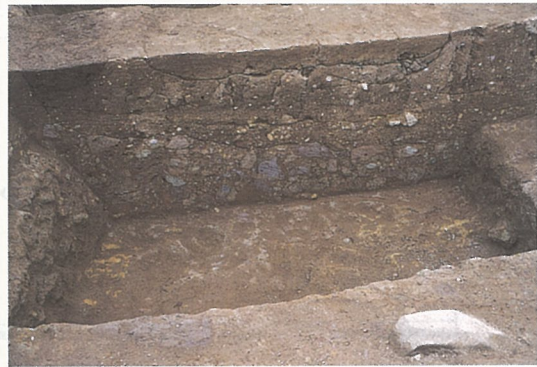
空堀土層断面 (地山掘削により生じた土が底部に埋積)

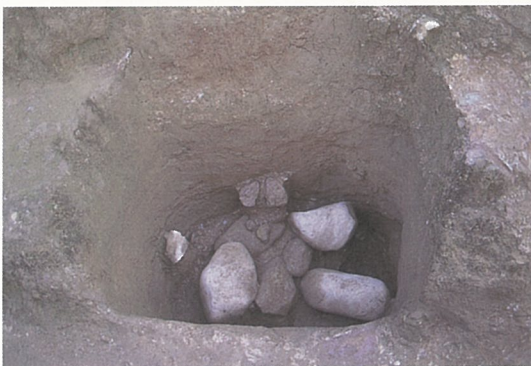
井戸 (大石検出状況)

素掘りの井戸跡である。楕円形を呈し、規模は長径2.2m、短径1.4m、深さ4mまで確認したところで、これ以上掘ると危険であると判断して底まで確認するにはいたらなかった。堀と井戸の切合い関係を確認することができなかったが、この遺構の時期について考えると、近世の遺物が皆無であることや中世の土師皿、青白磁梅瓶の破片が出土していることから、中世のものと考えられる。また、井戸廃絶時の投げ込みと考えられる大石の上位に、主に地山ブロックで形成される層が存在する。この層は堀底とほぼ同じ高さまで堆積している。

このことから、この層を形成する土は堀の掘削時に生じた排土と考えられ、井戸は堀の掘削前から存在し、堀の築造に伴って埋められた可能性が高い。大石を取り除き、約3m下まで掘り下げたが、その土も地山を掘削したときに生じる土で満たされており、分層もできないような状態であった。つまり、井戸は堀の掘削に伴って生じる排土によって一挙に埋められたと推定される。

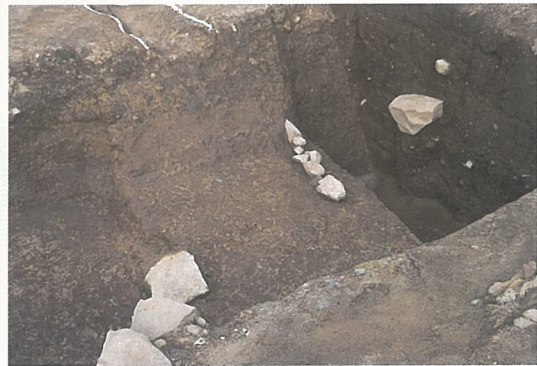
配石遺構

第10次調査区の東側末端部で確認した。大きさ約20～35cmの安山岩の礫が7個、堀底に列状に並んでいる。これらは地山直上もしくは数cm土がかんでいる状態であったため、この遺構は堀と同時期のものであろう。

この遺構を検出した際、なぜ堀底にこのような礫が並べられているのかと不思議に感じた。この遺構の性格を考える上で重要なのは出土状態であるが、先述のように①堀の北側壁から堀に直交するようにのび、②堀の中央部付近がこの配石の末端部であり、南側壁までは達していない。このことから、あいついで確認された堀底突出部と同様の機能を果たしていたのではないかと想定している。実際、配石から西側の最も近い突出部間との距離を突出部北側基部から計測した場合、約10尺(3.03m)であることは、先述した突出部群と無関係とはいえないことを示唆している。

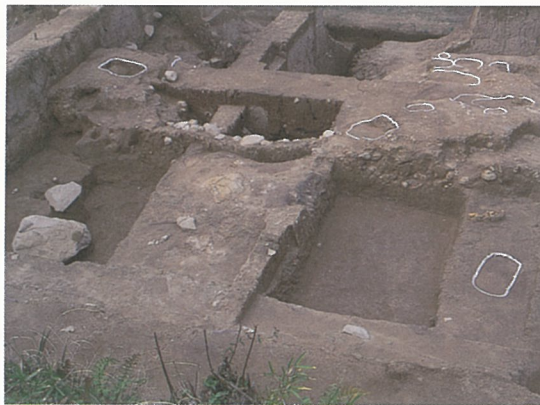
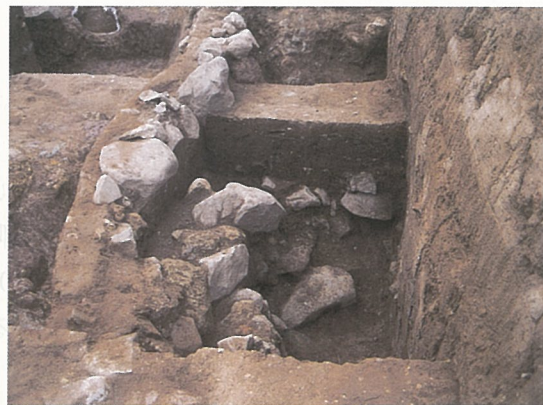
空堀と竪堀状遺構

竪堀状遺構内礫群出土状況

北側空堀に直交するようにして位置する豎堀状の掘りこみである。規模は、上幅約4m、底幅約1.5m、深さ約2m。南側から北側に向かって急激に落ち込んだのち(傾斜約50°)、なだらかに下降する。

この遺構と堀との時期関係であるが、①堀の埋土に堀込みが認められなかったことと、②本遺構の埋土中に礫群(安山岩が主体)集中個所を検出したが、この礫群のうち最も高い位置にあるものは堀のカタにそのような状態で検出した。このため、本遺構が堀の掘削前に存在し、堀の掘削時に伴って埋められた可能性が高く、埋土が版築状を呈し、層が細

しかし、後述する第11次調査で、廃城にともなって遺棄されたとみられる五輪塔の残欠群と同一層に、安山岩を主体とする礫群が堀の外側から投げ込まれたような状態で検出した。この礫群の主体となる石材が安山岩であるということや、特定の場所に集中して投げ込まれていることなどの共通点がある。また、堀北側壁側には竪穴状遺構に通ずる堀の水抜き穴とも考えられる、底幅10cm程度の排水溝状の遺構が存在すること

から、現時点では堀と豎堀状遺構が同時併存であった可能性も否定できない。

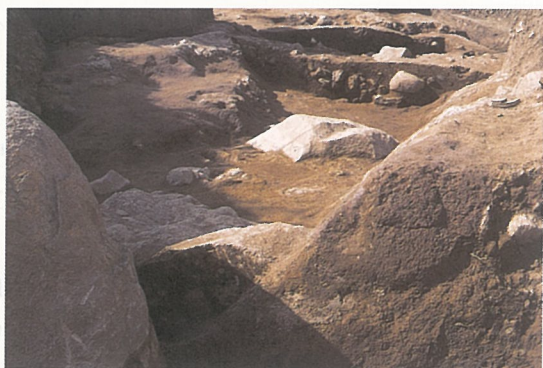
空堀から開渠を見る

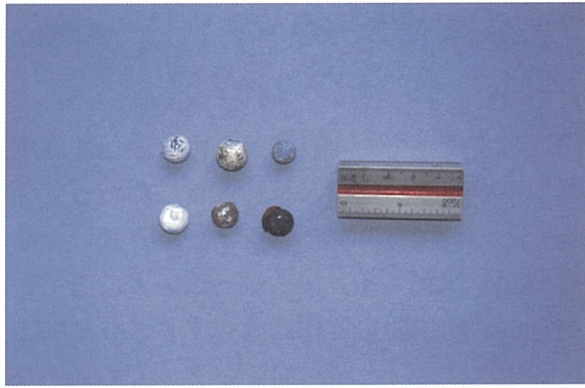
鉄砲玉

出土遺物のうち、特筆されるものとして鉄砲玉があげられる。宇土城において初めての出土で、支城である田平城（宇土市網田町）出土の鉄砲玉のほぼ同じ大きさ（直径約1.0cm、重さ10g程度）である。埴塙も出土していることから、小規模な鍛冶行為が千畳敷で行われたことがうかがえる。

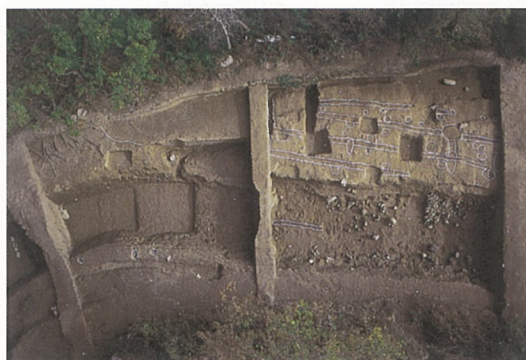
千畳敷東側空堀空中写真（西より）

千畳敷北東側から東側の堀の調査を行った。規模は上幅3.9～5.9m、底幅2.1～3.7m、深さ1.4～2.0m、堀断面の傾斜角度は45°～65°である。登城口付近が最も広いが、曲輪入口の守りを固める意図があったためであろうか。

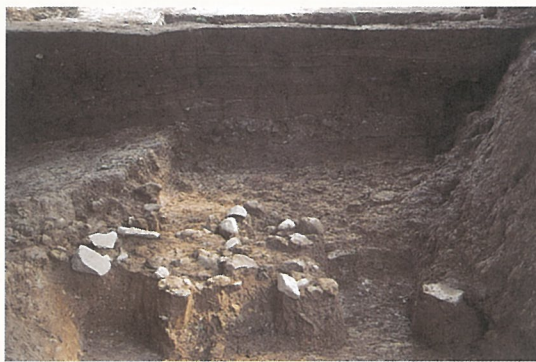
千畳敷東側空堀土層断面

また、第10次調査で検出されたように堀底に20~30cm程度の段差を2ヶ所確認した。遺構検出の段階で、一部平場を確認されない部分があり、掘り進めていくと、堀に直行する豎堀状の掘りこみを確認するとともに、堀からこの豎堀に通じるように排水溝とみられる溝を確認した。

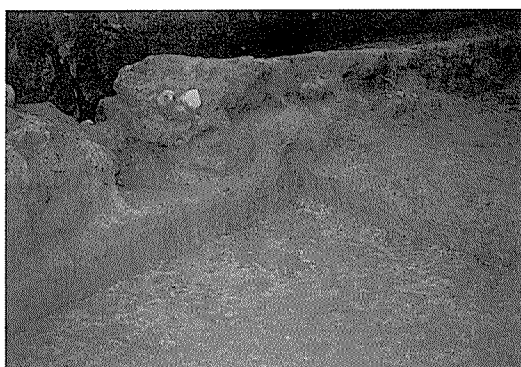
堀と排水溝

上幅0.5m、底幅0.1m、深さ0.5mと小規模な排水溝である。堀側から豎堀側にむか

って傾斜しているため、排水溝が機能していれば排水溝の底の高さ以上には堀に雨水が溜まることはなかったと考えられる。実際、堀底に雨水が溜まらない登城口付近の堀から北約20mの区間の堀底は整形された痕跡がみられず、ボコボコした状態である。このことから、この部分は堀の深さを増すために、いずれ掘り下げられる予定であったのかもしれない。なお、排水溝のレベルが堀底のレベルより高いが、おそらく堀の掘削が進んで現状のように排水溝底のレベルが堀底より高くなったと考えられる。

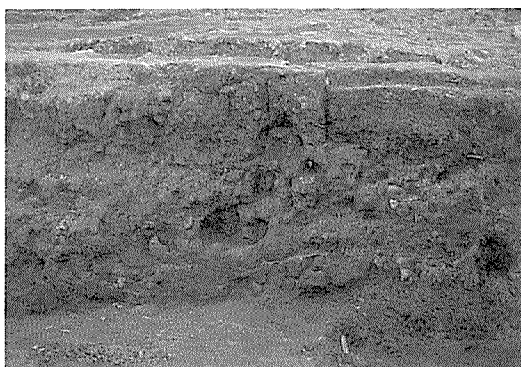
堀壁面の「足かけ」と推定される穴

そのほか、平場側に幅40cm程度の犬走りを検出した。これは先述した豎堀の末端部から登城口の土橋までという短いのものであり、豎堀から平場にのぼるための施設ではないかと思われる。また、千畳敷側の堀の壁体に足かけ穴とみられるピットが確認された。これは、堀底から上に上るために使用されたと考えられる。このような足かけ穴を残すことは防衛上、好ましくないと考えられるのであるが、完成していたとみられる千畳敷南側・西側堀においては足かけ穴が確認されていないこともあわせ、千畳敷の堀が未完成だったことの根拠のひとつとしてあげることができよう。

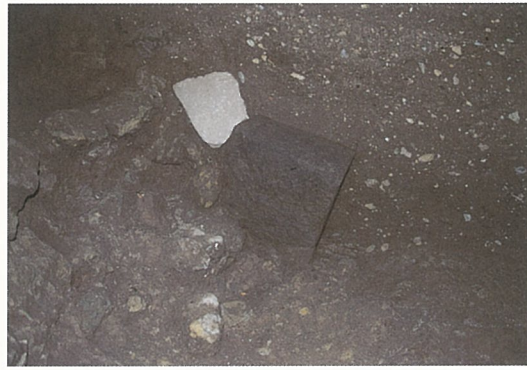
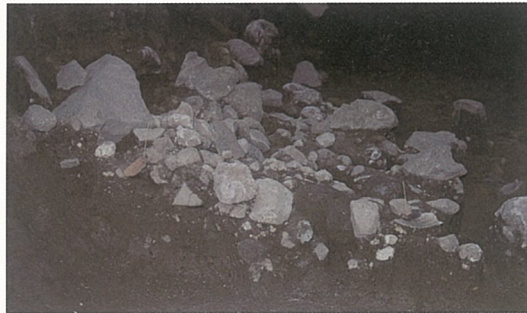
五輪塔残欠（地輪）

礫群出土状況

そのほか、特筆される事例として第8次調査で登城口付近の空堀から確認された五輪塔残欠群の末端部が確認されたことがあげられる。千畳敷側のものは、堀埋土の中層から出土していることから千畳敷にあったものが転落したと考えられ、全て同時期投棄とはいえないようである。先述のように、この五輪塔残欠群と同一の層に平場側から投げ入れたとみられる礫群が確認されたが、これらも廃城に伴うものであると考えられる。これらは、堀の埋土の堆積状況から判断して、堀底が10～20cm程度埋まった段階で投棄されたと思われる。

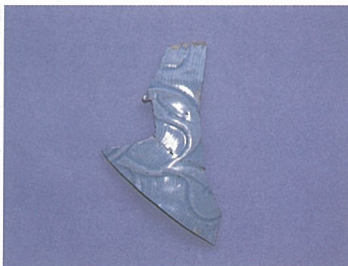
青白磁梅瓶

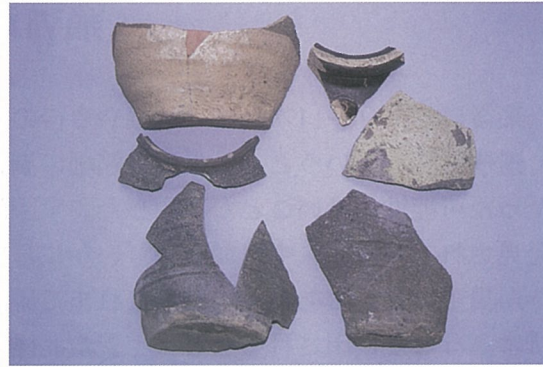
タイ産・中国産の陶器類

出土遺物に関していうと、土師器が大量に出土し、雑器類も比較的豊富に出土したことは在地産土器の分類・編年作業を行ううえで貴重な資料になるだろう。また、青磁、染付をはじめとする輸入陶磁器も大半は細かい破片ではあるが比較的出土量が多い。なかには、赤絵皿や青白磁梅瓶など県内でも出土例がまれな陶磁器も出土している。そのほかに、タイ産と考えられる四耳壺が出土したことによって、県内にも東南アジア産の陶磁器が流通していたことが確実となった。当時の交易がアジア的規模で行われたことを示す資料として重要である。

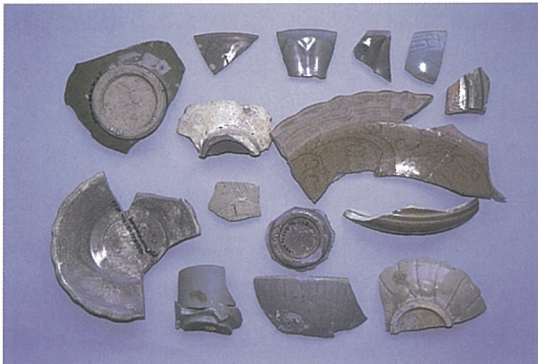
青磁

青磁は、破片が多く器形を復元できるものは少ない。器種は碗や皿などがあるが、なかには香炉も出土している。文様が確認できるものは比較的少ないが、青磁碗は蓮弁文が多く、そのほかに雷文などが施されているものがある。青磁皿は稜花皿や菊皿などがある。大半は龍泉窯系のものと思われるが、ごく一部に色調が黄緑色で櫛描文が施された同安窯系の青磁と思われるものも含まれている。出土した青磁の時期は13～16世紀（宋～明代）である。なお、青白磁の梅瓶、青磁の盤など比較的大型の器種も出土している。白磁は青磁や染付にくらべて出土量がかなり少ない。時期は15～16世紀頃であろう。
