# 宇土城跡（西岡台）Ⅳ

—発掘調査と保存整備事業概報—

宇土市埋蔵文化財調査報告書 第22集

熊本県宇土市教育委員会

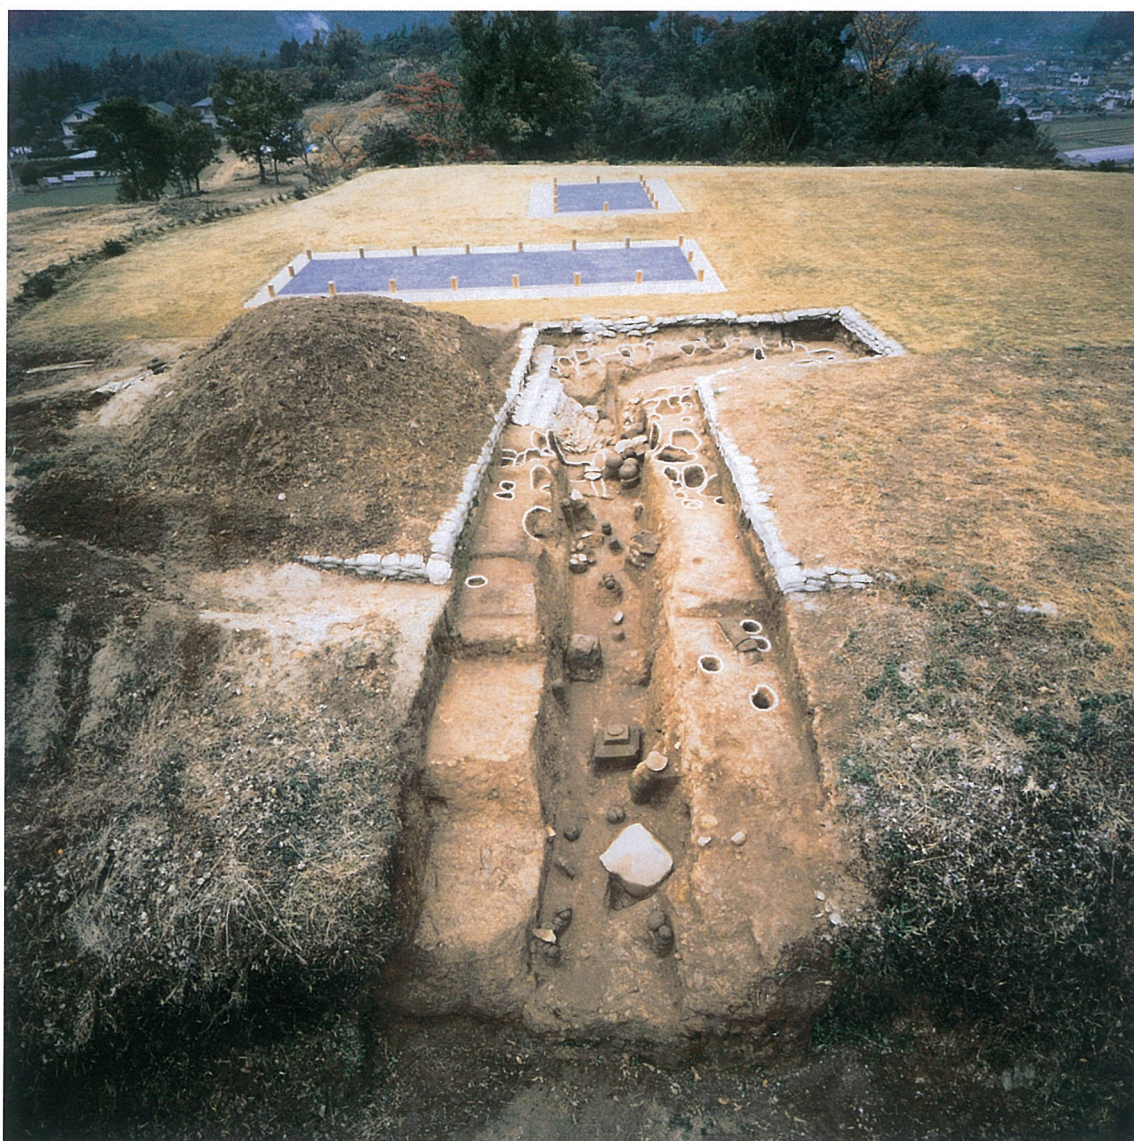
SF01全景（東より、第12次）

SF01の形態は、先述の記念碑基礎が深く掘り込まれているため一部に確認できない部分があるものの、平面形は「L」の字状で断面逆台形を呈する、いわゆる掘込み式枱形虎口の形態をなす。上幅約2.5m、底幅約1.3m、壁面の傾斜角度は約65°である。入口部と千畳敷との比高差約3mで、道を上りきったところでは千畳敷の遺構検出面と同レベルである（標高約36.8m）。

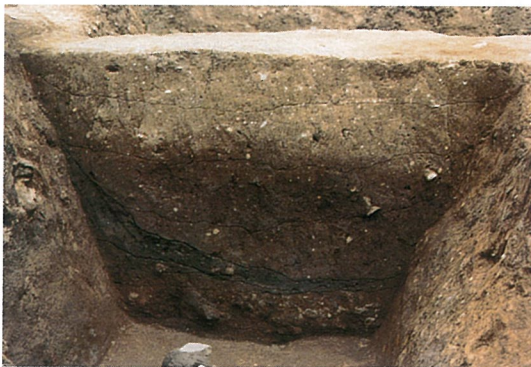
SF01土層断面（横断）

底部中央部がやや窪んでいることから、降雨時には雨水が集まり、道の傾斜によって排水する仕組みであったと考えられる。また、巨石を取り除こうとして掘り窪めた部分がある。その他は段差などの施設は確認されなかったが、12次調査で踏石を有する掘立柱門跡（SB10）を確認した。さらに、SF01埋土の観察より整地を行った痕跡が確認されたことから、少なくとも2時期にわたることが判明した（以後、整地前をⅠ期、整地後をⅡ期とする。第5図参照）。なお、SB10は整地層を掘り込んでいることから、Ⅱ期に築造された可能性が高い。その根拠として、SB10入口付近の整地土上面が約3mにわたってほぼ同レベルであり、盛土整地の際に意図的に門の入口部分を平坦にしたと考えられ、整地と門の築造は一連の作業工程であったとみられる。

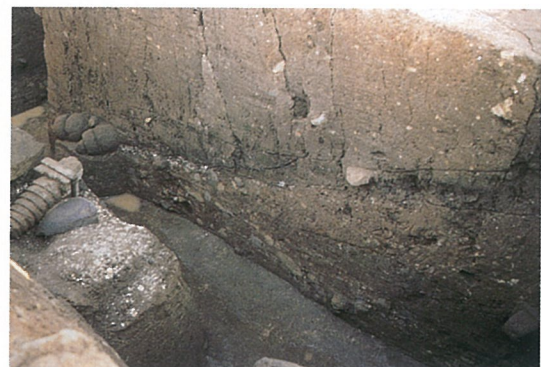
SF01土層断面（縦断）

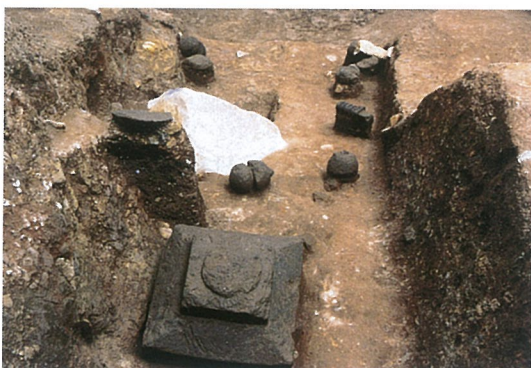
SF01石造物出土状況（西より）

出土遺物で注目されるのが、五輪塔や宝篋印塔などの石造物の残欠である。これらは、整地層中にはほとんど混じらず、大半が整地層直上もしくは近い層から出土した。

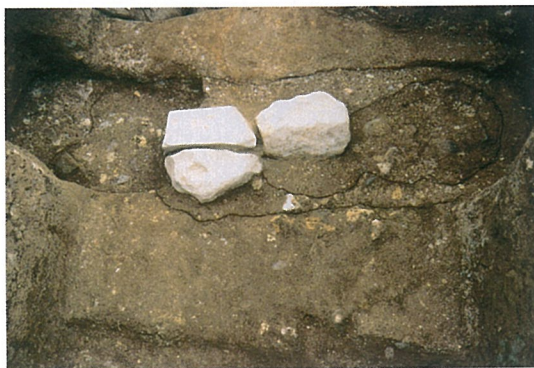
SB10検出状況

りこんでおり、人頭大の踏石を3石有している。本来は4石存在したと思われるが、うち1石は抜取られたようである。ボーリングステッキで確認したところ柱掘り方の形は南北に長い長方形と推定されるが、現在、遺構検出の状態で止めていることと、踏石掘り方が存在するために明確には確認していない。また、規模や構造から控柱があった可能性があるが、記念碑基礎の攪乱穴のために確認できない。先述のとおり、SF01 II 期に構築されている。

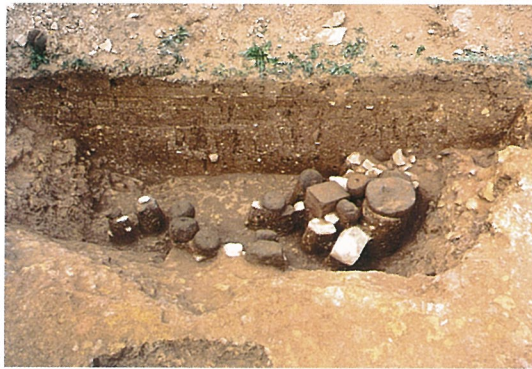
SD02発掘状況

SD02は断面逆台形の箱堀である (第7図)。これまでの調査の結果、SX01部分を除いて千畳敷を全周すると予想される。今回検出されたSD02は、上幅5.5m、底幅4m、深さ1m程度であり、堀壁の傾斜角度は約50°である。本調査区範囲内において、底部に段差や障壁は確認されていない。

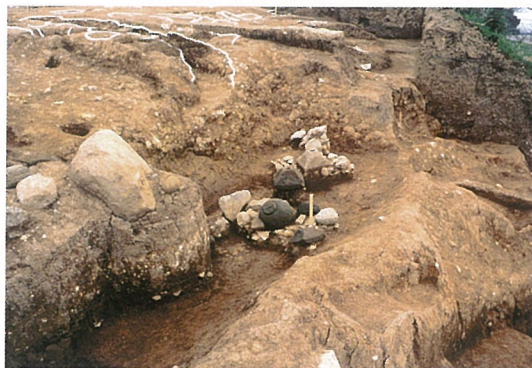
SD04発掘状況

SD04も断面逆台形の箱堀であり、これまでの調査の結果、外堀は千畳敷東側南半部から同南側に限られるようである。上幅2m、底幅1m、深さ0.5m程度であり、堀壁の傾斜角度は約50°である。

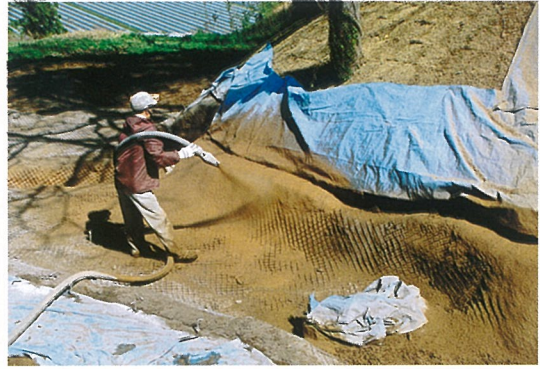
ソイルセメント吹付け状況

本年度は、平成10年度（10次）に発掘調査を行った千畳敷北西側の空堀と開渠、および千畳敷曲輪面の保護盛土工を行った（第12～15図）。空堀と開渠に関しては、前年度と同様に遺構保護のために盛土を行ない（30cm前後）、ラスを付設した後、ソイルセメント吹き付け（平均厚10cm）によって堀を表現する方法をとった。また、堀や開渠周辺の平坦面や斜面部には、張芝（野芝全面張）を行った。さらに、平成11年度以降、千畳敷において本格的に整備を着手することから、発掘調査で検出した遺構を保護するために盛土を行ない、その流出を防ぐため盛土外縁部に土のう積み（小口並べ）を行った。

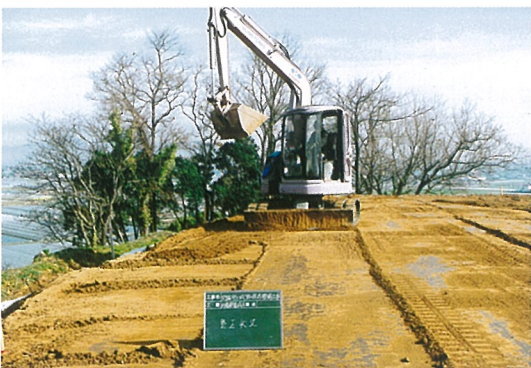
千畳敷保護盛土整形状況
