宇土城跡（西岡台） V

—発掘調査・保存整備事業概報—

宇土市埋蔵文化財調査報告書 第23集

熊本県宇土市教育委員会

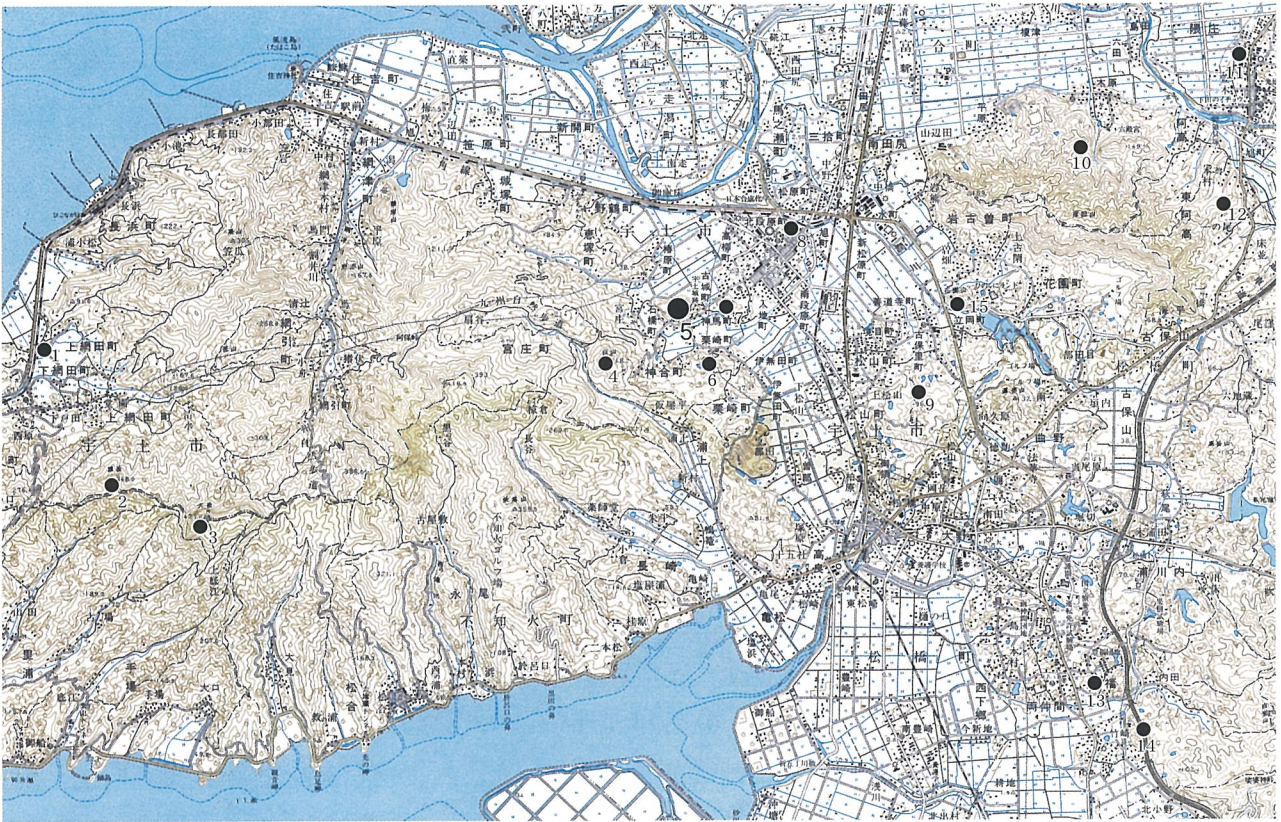
第1図 宇土城跡（西岡台）と周辺の中・近世城跡（S=1/100,000）

- 1 田平城跡
- 2 雄岳城跡
- 3 大岳城跡（伝承）
- 4 白山
- 5 宇土城跡（西岡台）
- 6 城ノ越（陣跡）
- 7 宇土城跡（城山）
- 8 石ノ瀬城跡
- 9 高城跡
- 10 木原城跡
- 11 隈庄城跡
- 12 阿高城跡
- 13 豊福城跡
- 14 竹崎城跡
- 15 花園山城跡

宇土城跡は、本沖積地の西側縁辺部の通称「西岡台」と呼ばれる標高約39m、東西約750m、南北約400mの独立丘陵に位置する中世城郭である（第1図）。丘陵北側は中央の谷部を除き急傾斜地で要害をなすが、南側は緩傾斜地で現在は住宅地や畑地として利用されている。

宇土城跡周辺には、縄文時代から近世までかなりの数の遺跡が点在する。本書では紙面の都合によりこれら全てを取り上げず、宇土城に関連する中世から近世初頭の歴史的概要に限り論述する(第1図)。

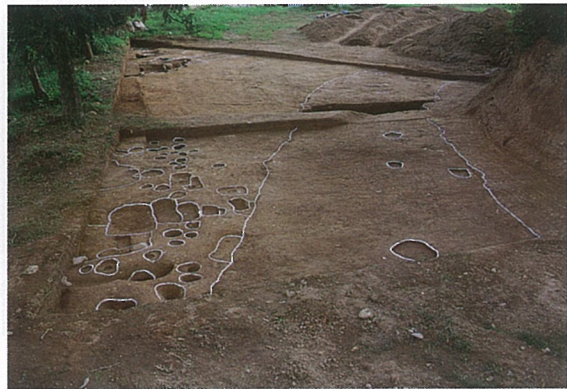
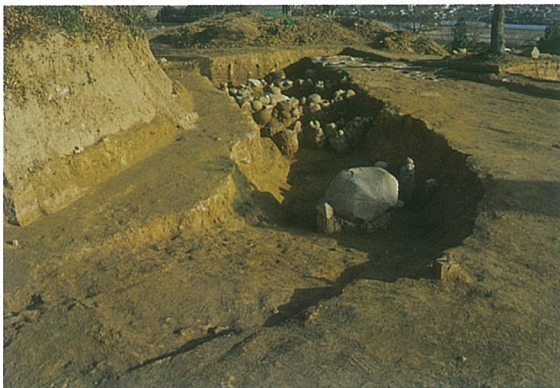
写真5 SD02検出状況 (北より)

写真6 SD02発掘状況 (南より)

断面逆台形を呈する箱堀である。西側部分が消失しているが、これは後世の削平が主な原因とみられ、本来は千畳敷東側の土橋部分を除き全周したと推定される。今回検出した部分は最大幅5.1m、底幅1.8～2.8m、最深部1.1m、堀壁の傾斜角度は約35°～55°である。表土直下が遺構面であることや、遺構の周辺は重機で削平された痕跡があることから、上位部分は消失したとみられる。堀底の標高は31.3～32.4mで、堀底の小段部分からスロープ状に西側に傾斜して急激に堀が浅くなる部分を除くと、ほぼ水平である。その他、堀の内側壁面には長径1.5m、短径0.5m、深さ0.5mの狭長なピットが1ヶ所掘りこまれている。

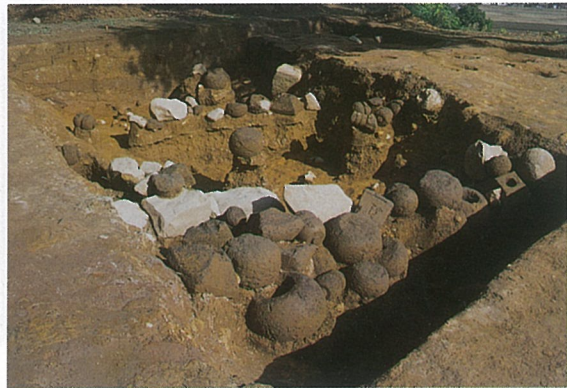
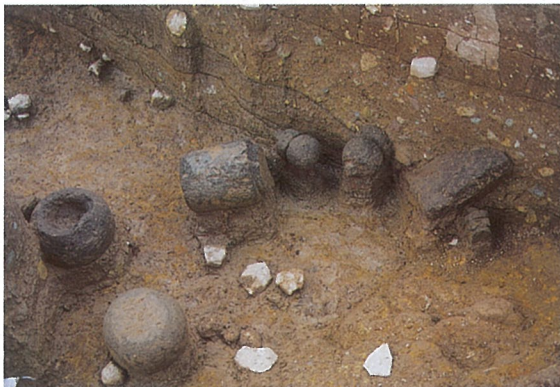
写真7 SD02石塔出土状況 (南より)

また、調査区北端から南側の約15mの範囲内で、五輪塔や宝篋印塔などの凝灰岩製石塔の残欠が多数出土した。これらは上層と下層に分けられ、前者は堀の上位から中位部分にかけて、後者は堀底に近い下位部分からであり、上層の石塔のなかには堀に直交方向に並べられたかのような状態で検出されたものもある。下層の石塔は地山のブロックや砂粒

写真8 SD02上層出土の石塔 (西より)

写真9 SD02下層出土の石塔 (東より)

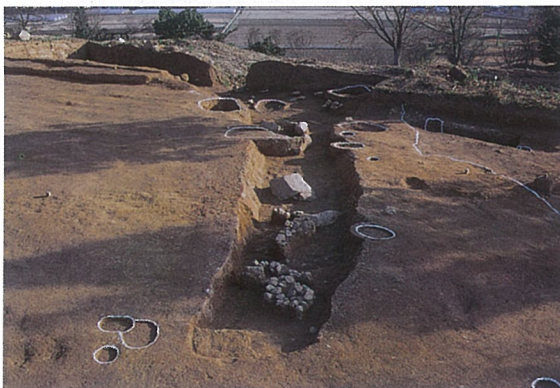
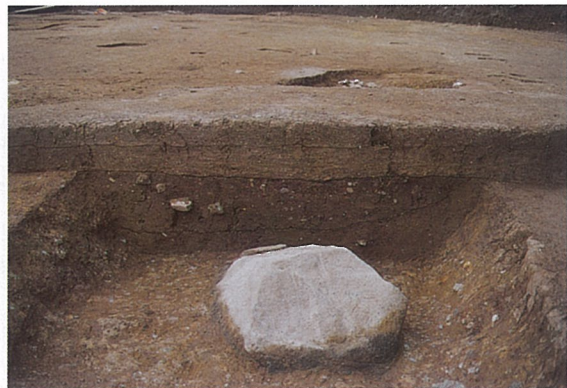
写真11 SD04発掘状況 (西より)

写真12 SD04土層断面 (東より)

断面逆台形の小規模な箱堀である。SD02と同じく削平に伴い西側部分が消失しているが、位置関係から推測すれば、本来は千疊敷南側の箱堀につながると推定される。東側は城郭遺構とは無関係の近世以降の石垣で破壊されており、その部分より北側は外側の立ち上がりを確認できなかった。

規模は上幅1.2~3.3m、底幅0.9~2.3m、深さ約0.4mを測り、堀壁の傾斜角度は約50°~55°で西側から東側に向かって緩やかに下傾している。また、数量は少ないが下層から五輪塔の残欠が出土している。

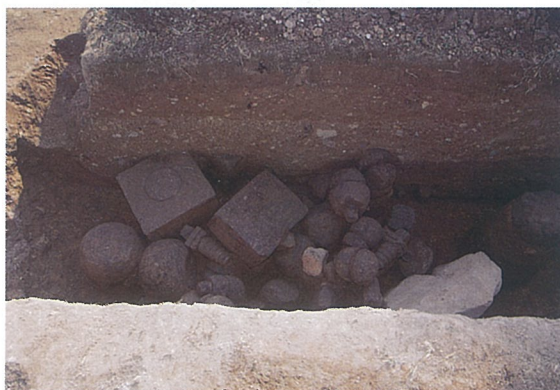
写真23 石塔（下層）を覆う土砂（7次調査北より）

層序を大別すると、①最下層の自然堆積層→②下層の石塔を含む層→③地山の砂粒やブロックを多量に含む層→④上層の石塔を含む層の順で堆積しており、②～④は人為的な埋め戻し土とみられる。特に下層の石塔を覆い尽くす③は重要であり³⁾、④の段階になると虎口周辺の堀はほぼ完全に埋まったと推定される。1次調査前まで千畳敷を囲む堀が全く確認できないほどの平場だったことは、この堀の埋め戻しと密接に関連するのではないかと考えられる。

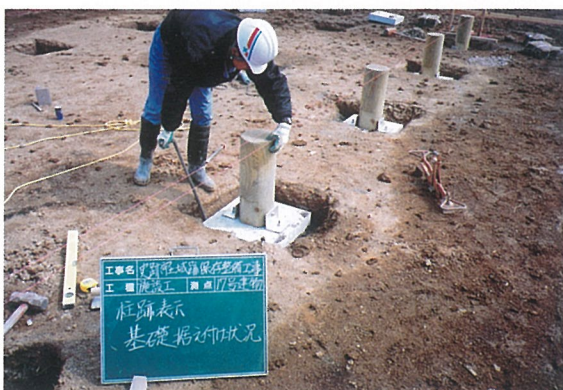
写真25 柱跡表示基礎据付（17号建物）

16号建物跡は2間×7間、17号建物跡は2間×4間の掘立柱建物跡で、いずれも建物の復元は行わず、柱を基底部より高さ40cm立ち上げるいわゆる平面表示を行った。柱位置確定にあたっては調査図面をもとに位置を確定し、10年度に実施した保護盛土（厚さ40cm）を掘削して建物を構成するピットを直接確認した後、再度保護盛土を施したうえで柱基礎を埋設した。柱は直径21cmの檜を用い、防腐材を注入した。舗装については建物部分が那智黒石を用いた洗い出し舗装、軒下部分（推定）は透水性真砂土舗装を行った。また、建物範囲を幅12cmの花崗岩切石、軒先範囲（推定）は自然石を用いて表示した。

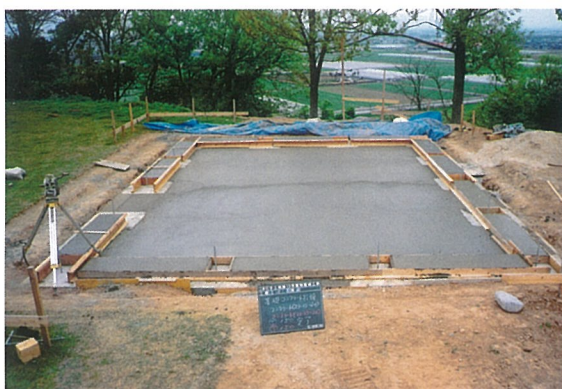
写真29 基礎コンクリート打設

基礎工事として、建物範囲の保護盛土を約55cm掘削し（柱部分は65cm）、柱基礎には厚さ5cmの砕石を投入した。その後、捨てコンクリート・基礎砕石を施し、コンクリート打設（布基礎）を行った。

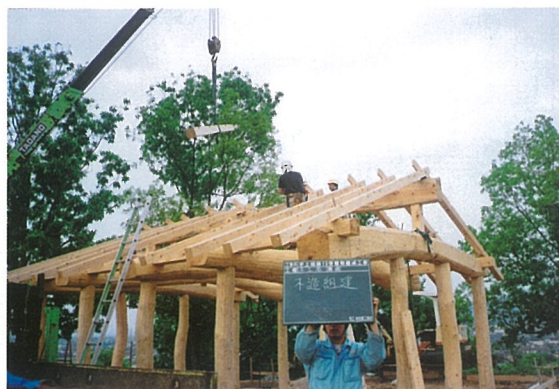
写真30 木造組建

木工事に関しては、柱（直径25cm）・梁・棟木は松、棟押え・地覆・桁・母屋・床板は檜を用いた。柱・梁・地覆・棟木・桁はチョウナ仕上げである。建物内部北半部には建物の活用上、床が必要と考えられたため高さ40cmの檜製床板を設置した。

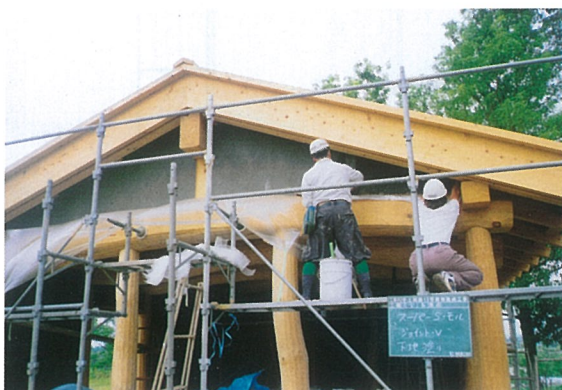
写真31 外壁工事（下地塗り）

その他、棟木下には雨漏り防止のため防水シートを貼り付け、床土間は三和土タタキ仕上げ風、壁は土壁仕上げ風に施工した。軒下は那智石による洗い出し舗装、その外側に砂利敷を行った。
