宇土城跡（西岡台） VII

—発掘調査・保存整備事業概報—

宇土市埋蔵文化財調査報告書 第25集

熊本県宇土市教育委員会

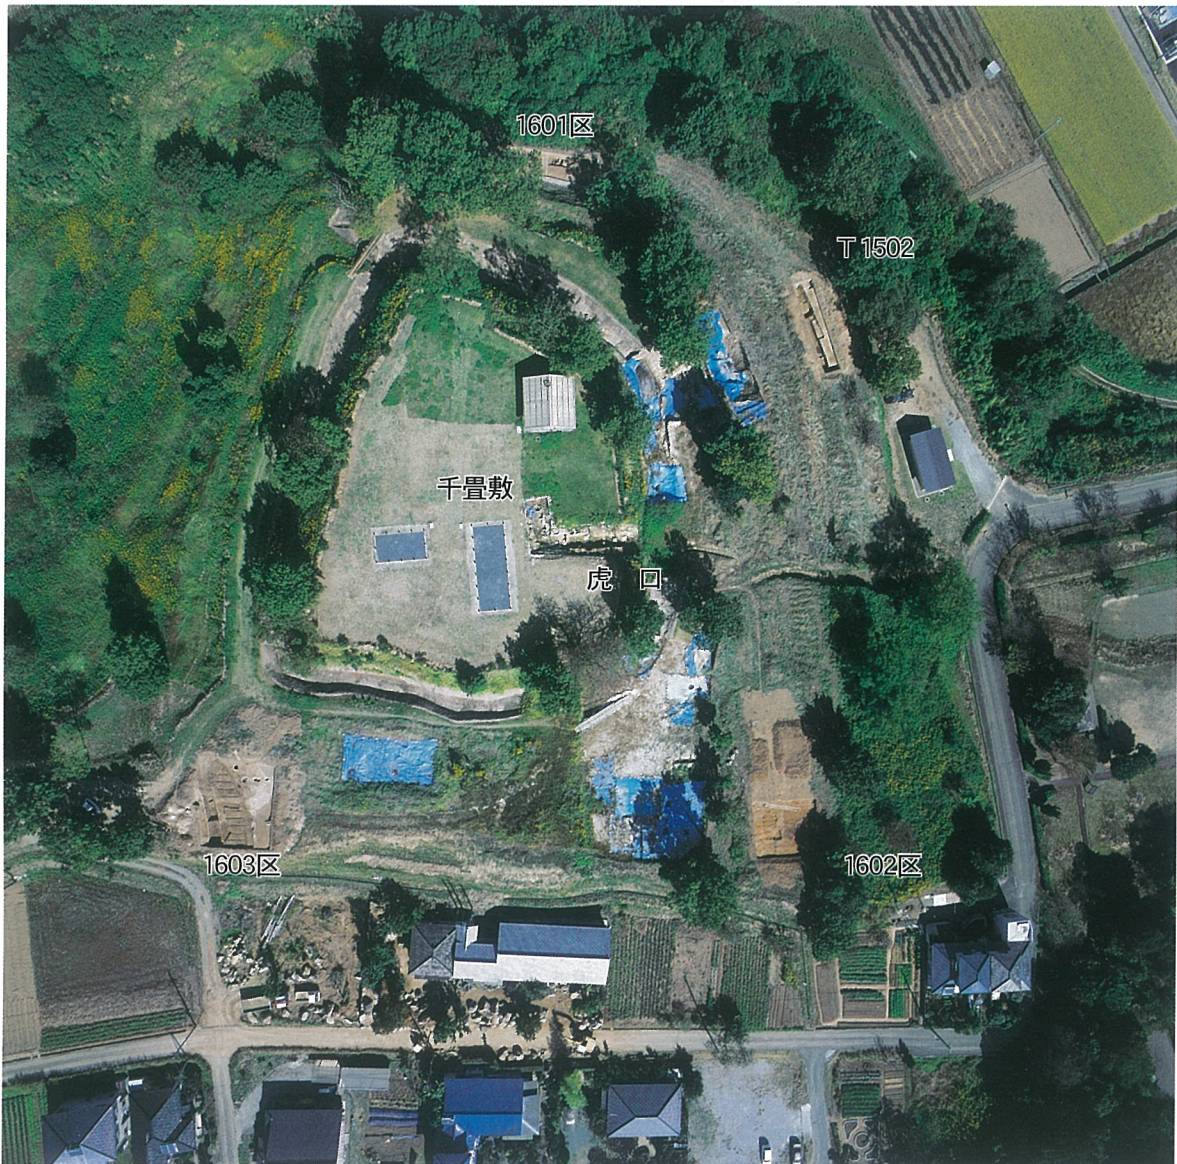
写真2 16次調査区空中写真（上が北）

16次調査では、1601～1603区の3つの調査区を設定し、平成15年7月下旬から同年10月上旬に実施した。あわせて15次調査のT1502で検出した竪堀跡SD19の追加調査を行った。

城破りを確認したが、この石塔群が本来所在した地点と推定される帯曲輪に1602区を設定した。1603区では、千畳敷を囲む横堀跡SD02の外側に配される横堀跡SD06の未調査部分の範囲確認を行った。

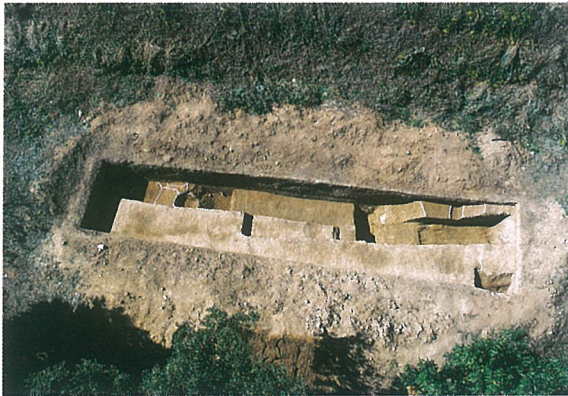
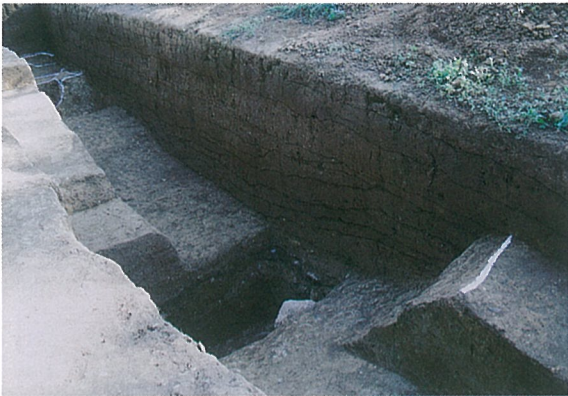
写真3 T1502空中写真(東より)

写真4 竪堀跡SD19(北東より)

北東—南西方向に主軸をもつ竪堀跡である。

14・15次調査と現況地形の観察の結果、本遺構は西岡台の丘陵裾部にまで達し、千畳敷北側と東側の帯曲輪群を分断する大規模な竪堀跡と判断した。

検出規模は上幅約10.1m、底幅約6.7m、深さ約2.0mの断面逆台形を呈する。南側は北側に比べ浅く、周辺に重複した大型ピットを検出した。南側と北側の掘り方の高低差がかなりあるが、これが当初からか、廃城後に南側掘り方周辺が改変されたのかは明らかにすることができなかった。埋土から中世の土師質土器、瓦質土器、青磁、白磁、染付が出土した。

16次調査では、前回の調査で確認できなかったSD19の南側掘り方と、並走する側溝状の溝跡を検出した。本遺構が丘陵裾部まで達するであろうことは既に指摘したが、この遺構の性格についてはいくつかの問題点がある。

そのひとつに、規模がかなり大きいため千畳敷周辺の遺構群のなかでは、その存在が異質のように見える。この点から、崖崩れなどの自然崩壊によって生じた可能性も考慮すべきとの指摘があった¹⁾。仮に自然崩壊で生じたとしても、遺構の状況から明らかに人の手が加わっていることは間違いなく、また、SD18のような竪堀跡や、開渠跡として報告（藤本2000）したSD17の存在は注意すべきである。さらに、千畳敷東側帯曲輪のSD03も千畳敷東側の土橋付近で東方向に直角に折れて竪堀として機能するようである。個々の遺構の継続時期を詳細に検討する必要があるなどの課題も残るが、これらの存在は千畳敷を取巻く帯曲輪群を分断する竪堀がいくつか配置されたことを示唆するのではなかろうか。

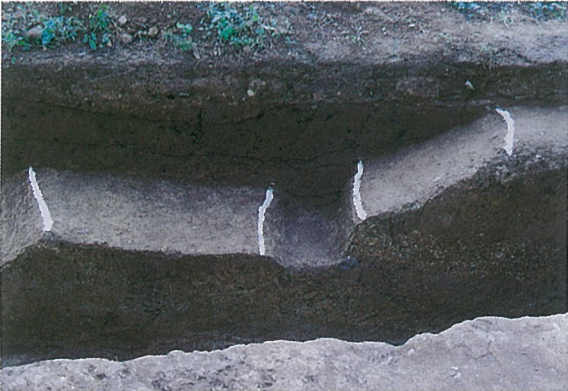
写真5 溝状遺構SD20(東より)

SD19に平行する小さな溝跡である。上幅約0.4m、下幅約0.2m、深さ約0.3mでSD19と同様に北東側に向かって傾斜する。検出状況からSD19に関連する遺構と思われるが、調査範囲が限られているため性格等は不明である。

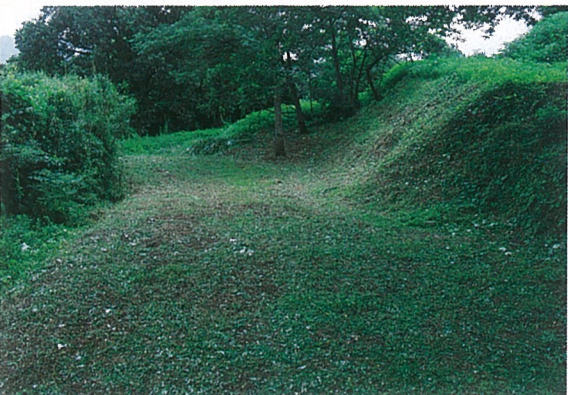
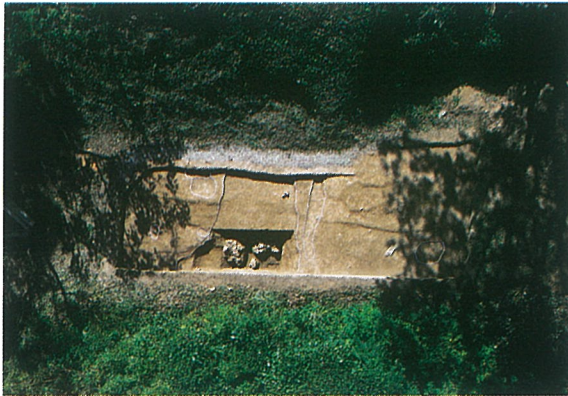
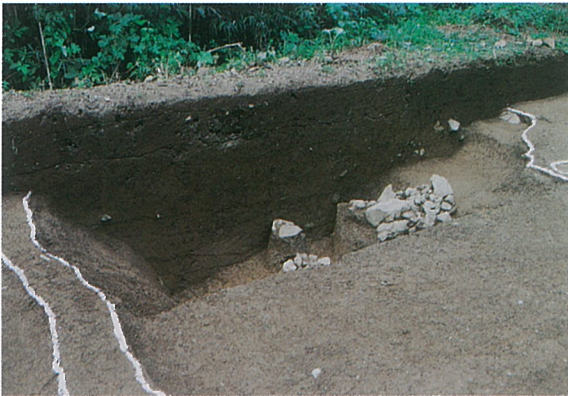
写真6 1601区調査前状況(北西より)

写真7 1601区空中写真（上が南）

写真8 SD18土層断面（南西より）

の境界部分が埋め戻されたと考えられる南北主軸の竪堀跡である²⁾。1601区での検出規模は長さ約4.4m、上幅約3.3～5.8m、底幅約2.2m、深さ約1.2m、壁面の傾斜角度は約35°の断面逆台形の箱堀状を呈する。底面は南から北に向けて緩やかに下降している。土層断面確認のため埋土を掘り下げたところ、拳大や人頭大の安山岩塊石の投げ込みを確認した。SD02との境界部分でも同様の投げ込みを確認しており、SD18を埋め戻しに伴い行われた可能性が高い。埋土から中世の土師質土器、瓦質土器、青磁、染付が出土した。

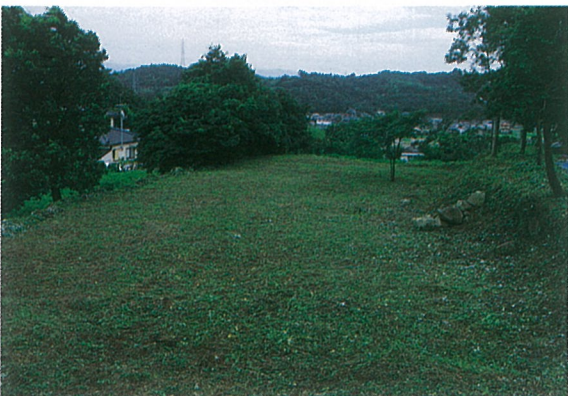
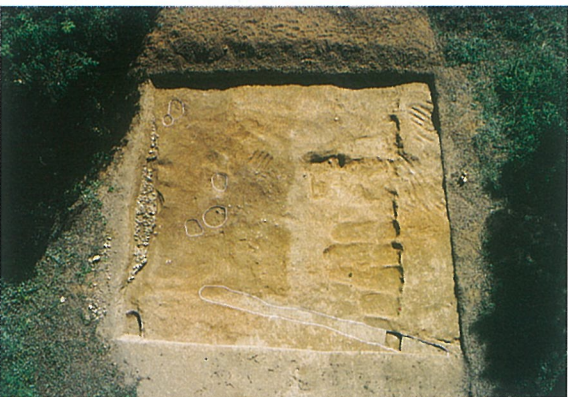
写真9 1602区調査前状況（北より）

写真10 1602区空中写真（上が南）

本調査区周辺に墓地跡が所在したと想定したのは、1次調査で鎌倉期の墓坑と報告されたSK01とSK02を調査区隣接地で検出したことがあげられる（平山・高木ほか1977）。また、投棄された石塔の多くが、南北朝期を中心とした形式であり、SK01とSK02と時期的に近いことがあげられる。

しかし、調査の結果、散在的に分布するピットを検出しただけで、墓地跡を裏付ける遺構・遺物を検出することはできなかった。また、石塔の破片もほとんど出土しなかった。

また、千畳敷虎口周辺の城破りに用いられた大量の石塔残欠は、当初、1602区付近から運び込まれたと想定していたが、これが否定される結果となった。西岡台周辺を含め、比較的広範囲から運び込まれたことも視野に入れて再検討する必要があるだろう。

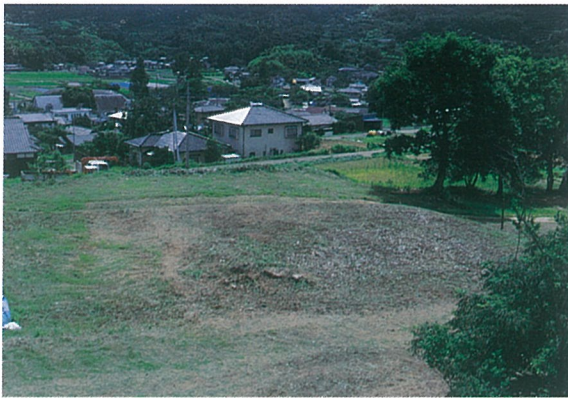
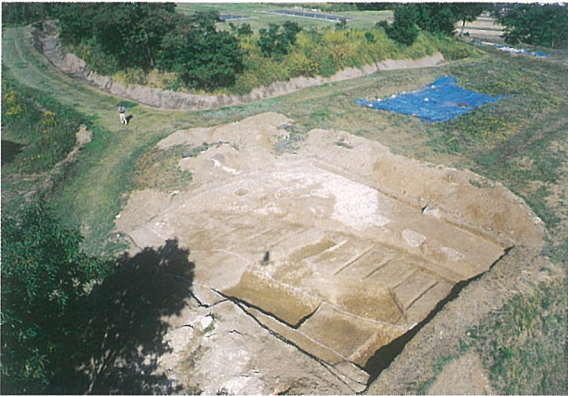
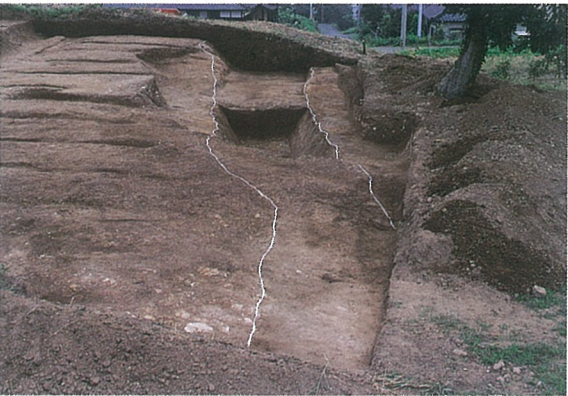
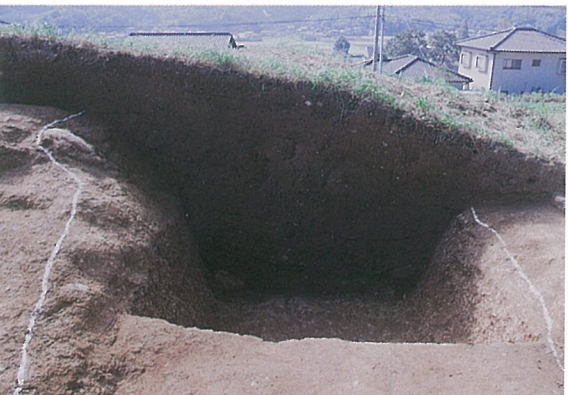
写真11 1603区調査前状況（北より）

写真12 1603区空中写真（南西より）

写真13 横堀跡SD06検出状況（北より）

写真14 SD06土層断面（北より）

約0.9～1.1m、深さ約0.9～1.5mの断面逆台形の箱堀状を呈する。壁面の傾斜角度は約55°～65°である。南北方向に主軸をもち、南側に向かってゆるやかに下降している。現状では、調査区南側は高低差2.5m程の崖であるが、第1図の昭和49年（1974）作成測量図と現況地形を見比べると、この部分は大幅な地形改変を受けたことがわかる。この崖斜面からSD06の断面を確認した。埋土から中世の土師質土器、瓦質土器、染付、銅銭が出土した。

1603区の調査では、SD06が南側崖面まで延びることを確認した。SD06南端付近には伝大手から通じる古道が存在するが²⁾、千畳敷に至るにはこの古道を通らざるを得ない。そのために道の周辺は切岸やSD06で守られていると推測される。つまり、SD06と切岸、古道との関係に有機的なつながりがあることを予測させ、一種の虎口的な機能があったとの想定も可能であろう。

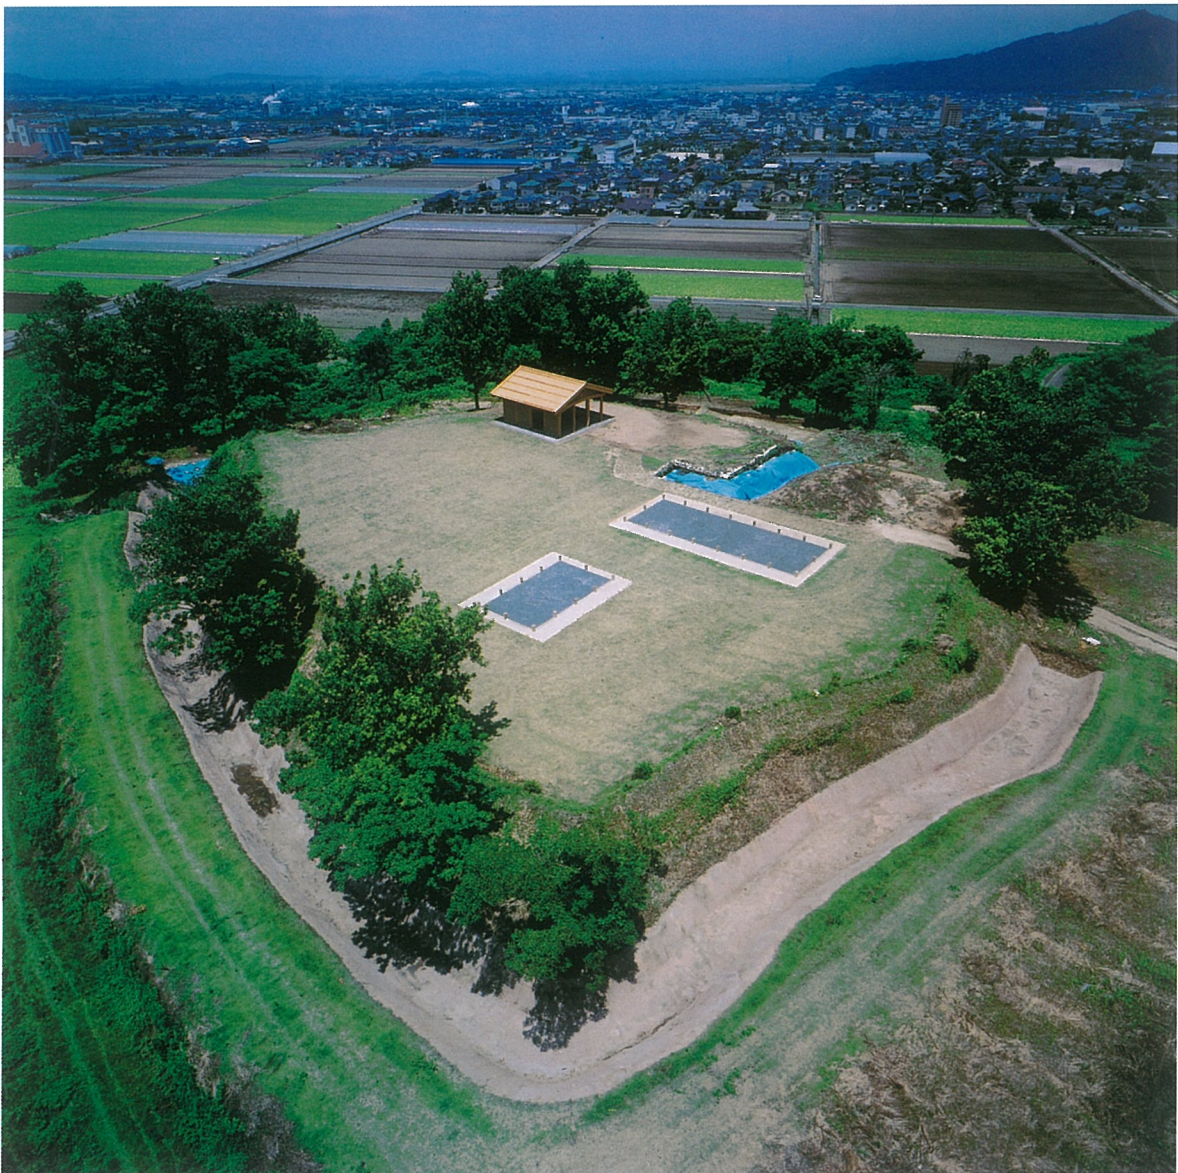
写真15 千畳敷周辺整備状況（南西より）

宇土城跡の整備事業は、昭和56年度に着手し、現在（平成15年度）まで23ヵ年と長きにわたっている（第6図、第2表）。先述のとおり、第1ブロックは整備完了し、現在整備中の第2ブロックは、平成元年度より着手しており、17年度に完了予定である（写真15）。なお、第3ブロックは防災工事のみで遺構の整備は行われておらず、第4・第5ブロックは未着手である。

千畳敷の整備については、縄張りの最終画期となる横堀跡（SD02）の掘削開始前後の可能性が高い16世紀後半から末頃の遺構を対象としている。9・10年度に千畳敷南側・西側の横堀跡、11・12年度は千畳敷の掘立柱建物跡の表示を行った。続く13年度に千畳敷北側横堀跡と、同南東側横堀跡の城破りに伴う石塔投棄の露出展示、15年度には千畳敷東側の横堀跡・虎口周辺の整備工事を実施した。16年度以降は虎口門跡・竪堀跡・切岸跡などの整備を行う予定である。

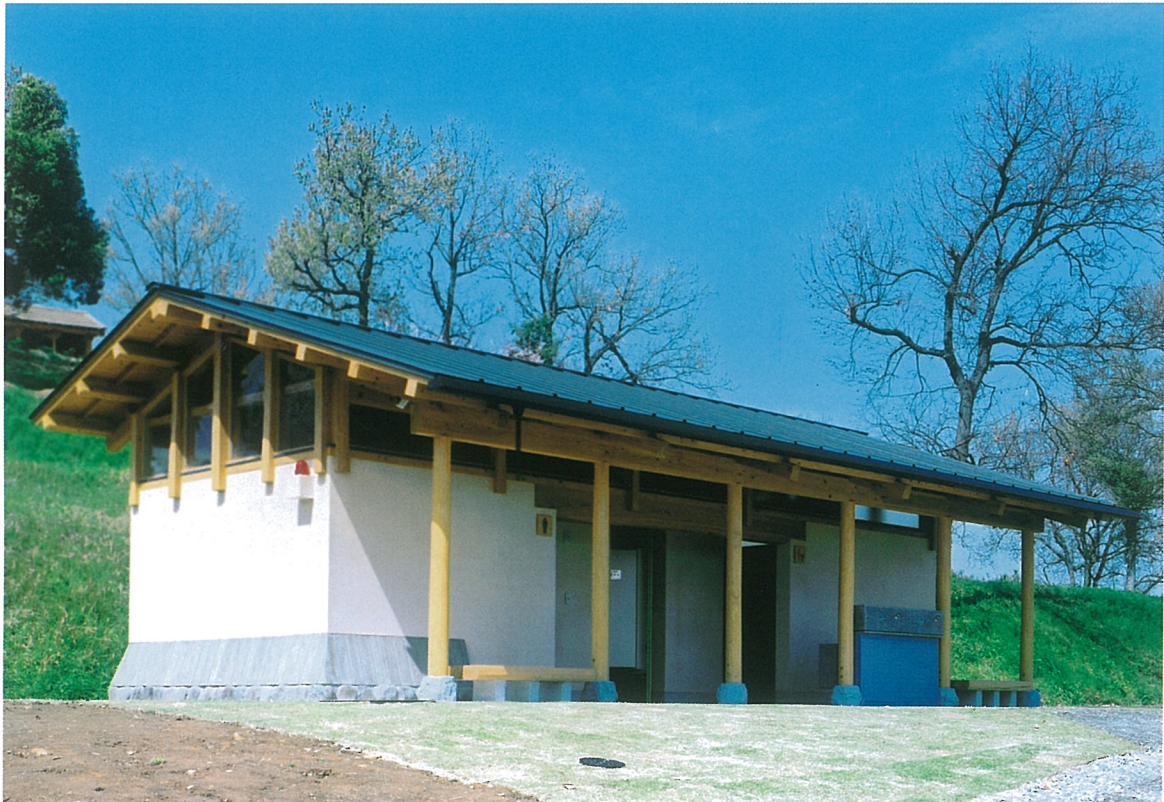
写真16 トイレ竣工写真（東より）

多目的広場のトイレ及び外構の整備工事を実施した（写真16）。『基本計画書』段階ではトイレは広場東側に配置予定だったが、利便性の面から再検討した結果、広場西側でアクセス道路や園路に近い方が、来訪者の利用に都合が良いことから場所を変更した。

工事の経過の概要は次のとおりである。前述の保護盛土工事完了後、床掘りや砕石、コンクリート打設などの基礎工事、地中下の管理用ピット部施工を行った。その後、鉄筋・型枠組立やコンクリート打設などの躯体工事、躯体上部の木工事（使用木材は杉）を実施し、屋根はガルバニウム瓦葺きで施工した。これら主要部の工事完了後は、外壁下地処理や特殊珪藻土塗りなどの左官工事やタイル工事、石工事、建具工事などの諸工事を行った。外構工事では建物周辺に砂利敷きし、その外側は張芝とした。

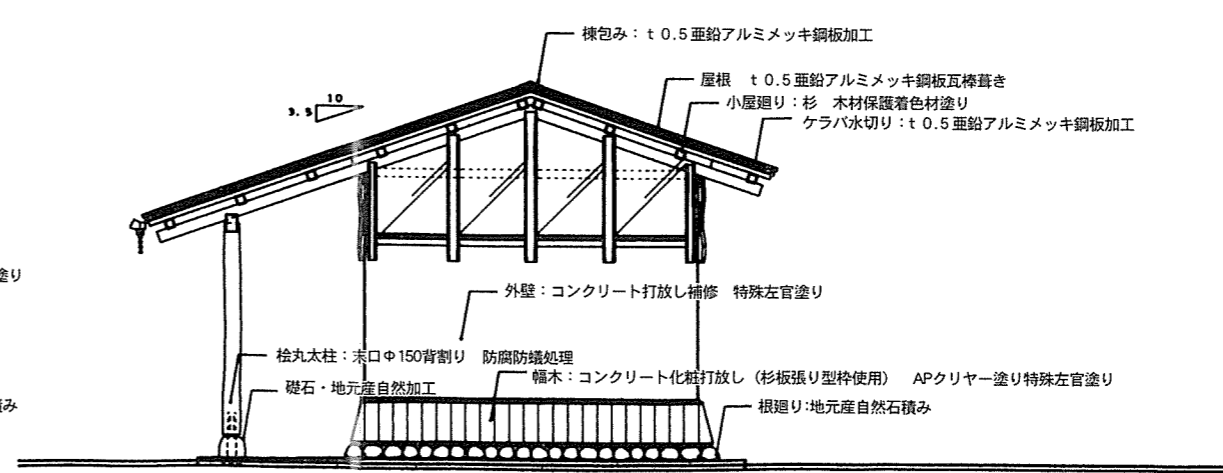
第7図 トイレ立面・屋根伏図 (S=1/80)

トイレは男子用・女子用・多目的トイレで構成される。車椅子での来訪者のために、入口中央にアプローチを設け、入口前面のピロティーにはベンチや手洗い・足洗い場を設置した（第7・8図）。
