国指定史跡永福寺跡環境整備
事業に係る発掘調査概要報告書

— 昭和59年度 —

昭和60年3月

鎌倉市教育委員会発行

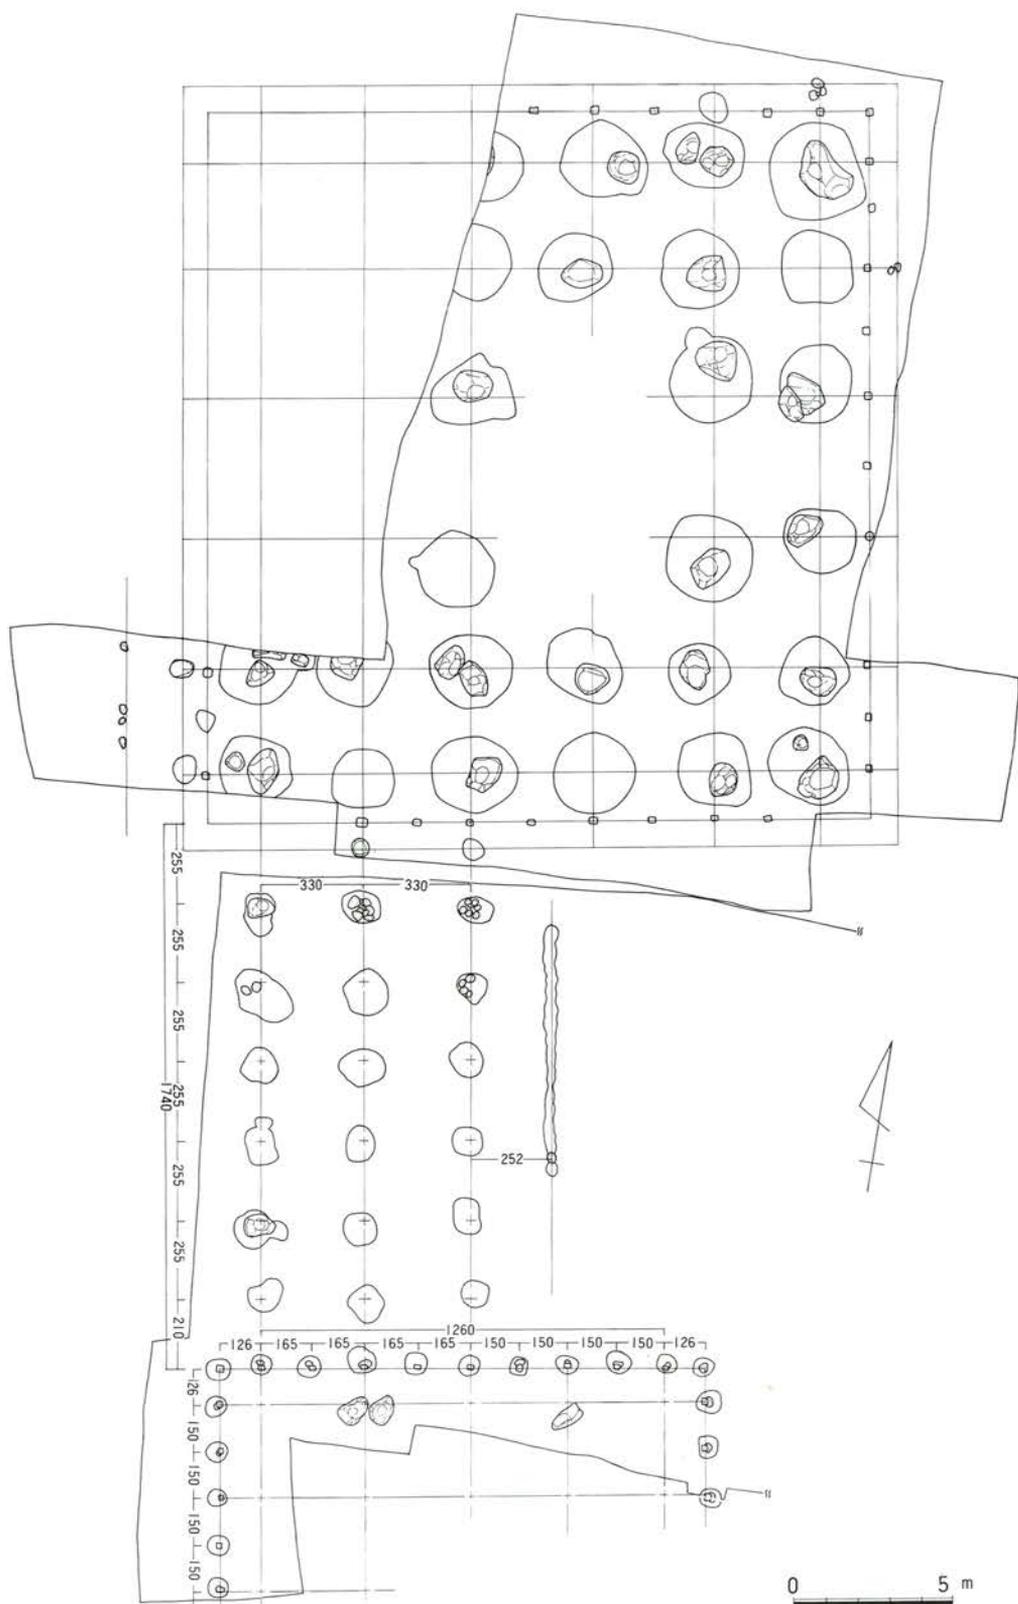
图2 建物跡配置模式図

東西(梁行)2間、南北(桁行)5間の規模の複廊形式を持っている。柱間は梁行330cm(11尺)桁行255cm(8.5尺)であり、全体では22尺(660cm)×42.5尺(1275cm)を測ることになる。

柱通りは昨年度および今年度検出堂跡の、後ろ側一・二の間の3列の柱通りに載っており、廊の北・南面からこれら堂跡の周縁角柱までの距離はそれぞれ255cm(8.5尺)と224cm(約7.5尺)である。

昨年度検出の堂跡の例からみて、本年の堂跡においても同様に、四囲の角柱列の柱間2間をもって堂本体の1間を成しているのは間違いなからう。とすると、梁行は4間ということになる。角柱芯心距離から柱間を割り出すと、廊の取りつく西寄り2間が各11尺(330cm)、正面寄りの2間が各10尺(300cm)、梁行は42尺(1260cm)であったことが推測される。桁行の柱間は、ここまでのところ各10尺である。

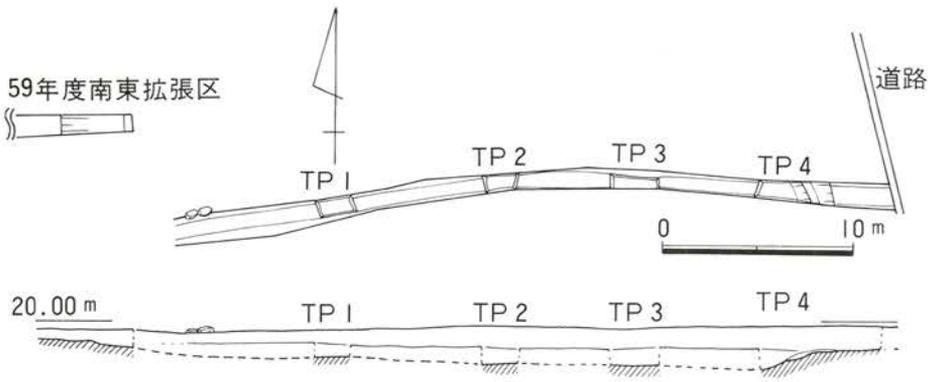
図3 水路浚渫時の池底確認調査地点及び池底復元図

排水路浚渫時に池底と東岸の池汀線を確認した。3ヶ所で検出した池底はほぼ平坦で、土丹で築き固められていた。この付近では、南東拡張区の池汀線と、水路浚渫時に確認した東岸池汀線より池の幅は約40cmで、深さは池汀線肩から約1mである。

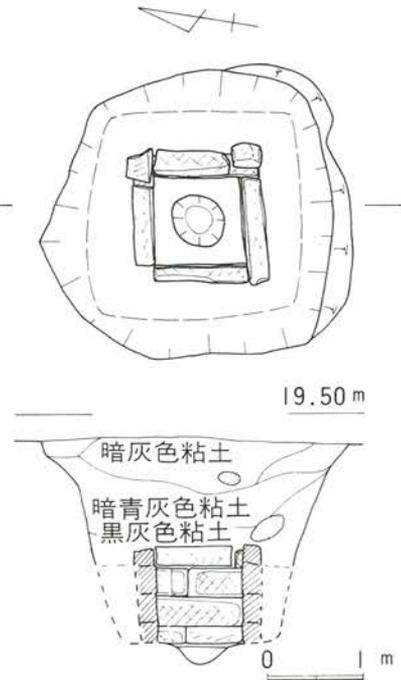
図4 井戸

調査区のほぼ中央付近で検出された。1辺約3m、深さ約2.30mの掘方に1辺約1.30mの鎌倉石（凝灰岩）の切石を方形に組み合わせた石組枠を持つ。井戸が廃棄される時に崩されたらしく、底より4段だけを残している。出土の瓦に新旧の混在が見られるため、築造の年代は不明である。しかし石組枠に使用されている石材に、おそらく永福寺に関する建物の基壇外装用と思われる加工石材や、火災の痕跡を留める加工石材が含まれているところから、永福寺廃絶以後のものとして想定できる。

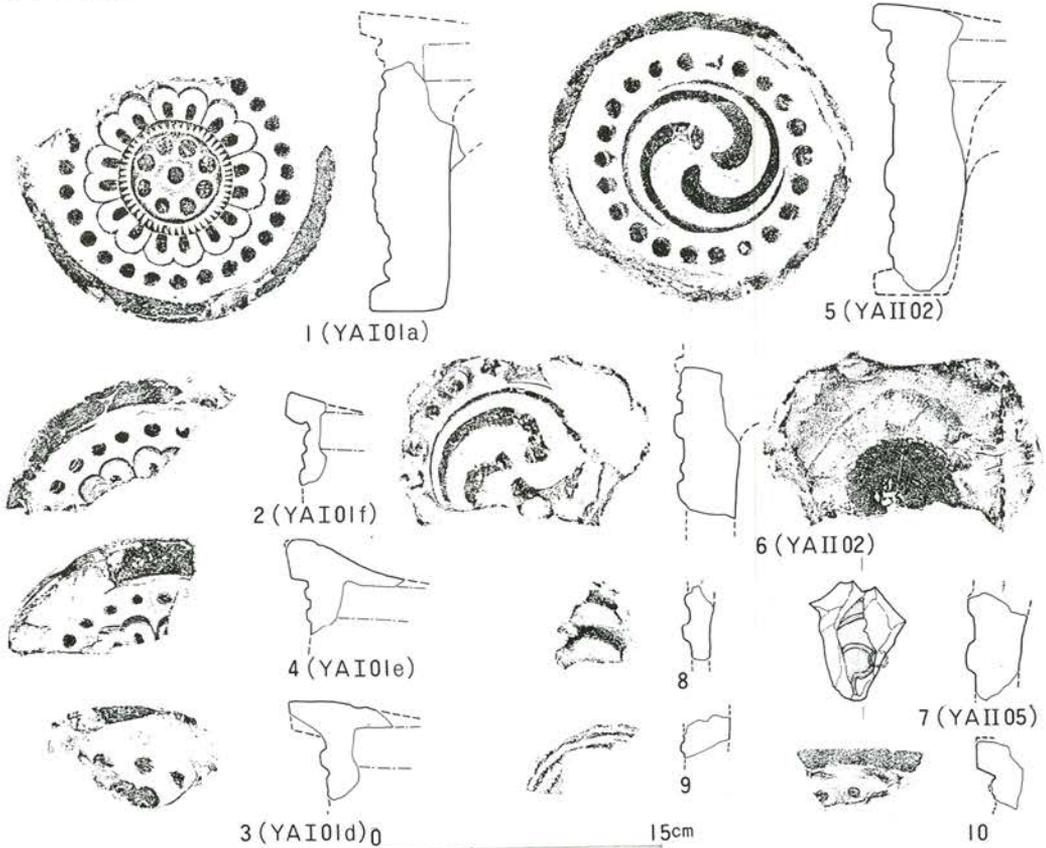
図5 鍔瓦

Y A I 01 (図5-1~4)；本型式は八葉複弁蓮花文鏡瓦で、中房には1+8の蓮子をおき、その外周に短い雄シベを配する。外区内縁には珠文を巡らせ、周縁は直立し幅が広い。合計13点出土。

1 (01a) は范の彫りが深く、中房の蓮子と内縁の珠文が大粒である。3 (01d) は蓮弁の全体を浮き出して平面をなし、その上に子葉を置く。4 (01e) は范の彫りが浅く、文様が平面的である。2 (01f) の花卉の形や大きさは01aに近いが、珠文の間隔が異なる。以上、4 范種が確認できた。

Y A II 02 (図5-5・6)；合計4点出土した。内区に左廻りの三巴文を配し、その外側に大粒の珠文が均等な間隔で巡っている。周縁は高く直立し幅が広い。6は裏面中央に「守」の文字が刻ま
註1 註2

図5-7～9の巴文鑑瓦片はいずれも胎土に砂と石粒を多く含み焼成は良好である。7は左廻り巴文の中央に竹管文が捺されており、YAII05と考えられる。

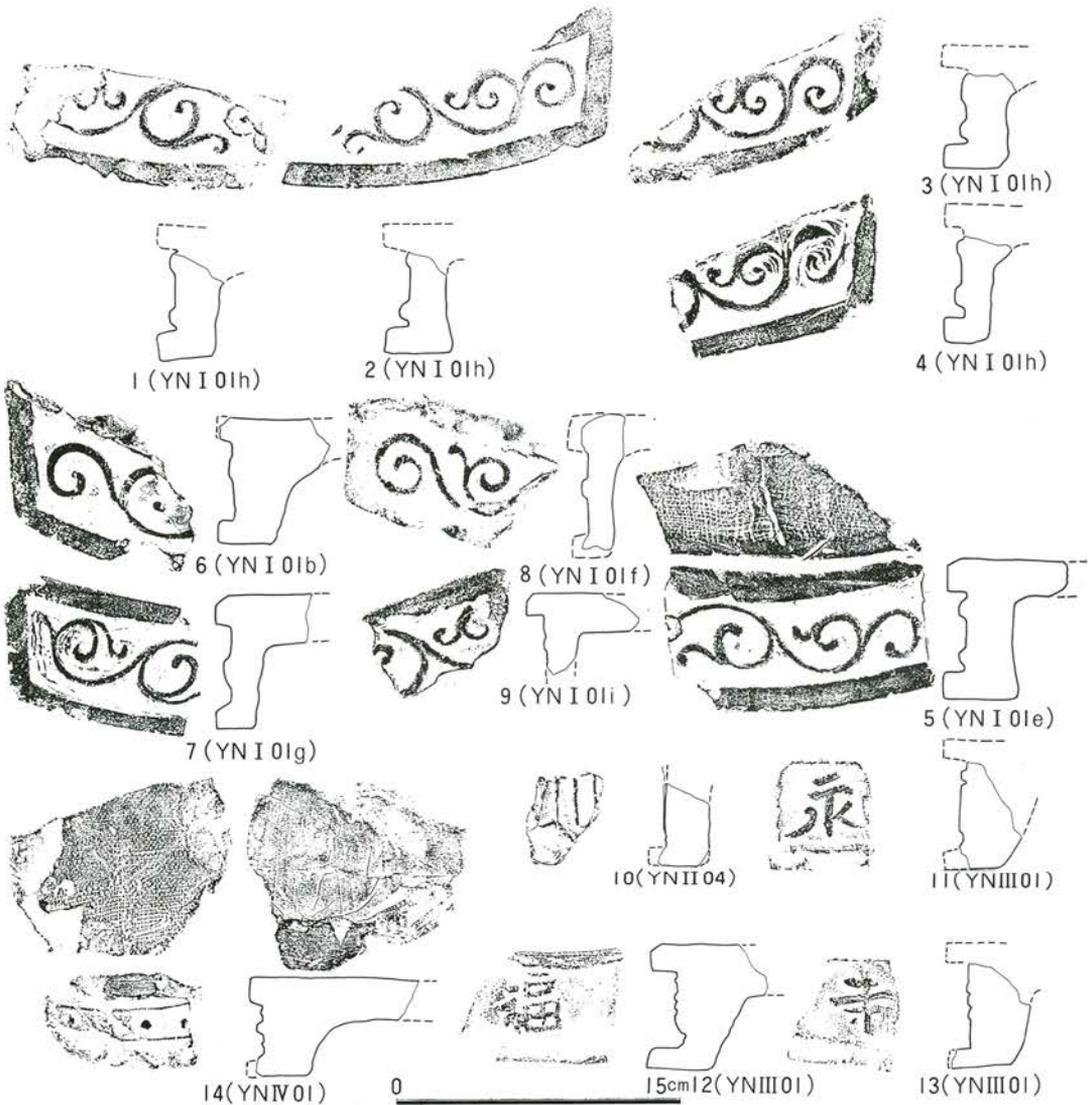
図6 宇瓦

YN01（図6-1～9）；4花卉の花文を中心飾とし、左右に唐草を二反転もしくは三反転させた均正唐草文である。合計42点出土したが、小破片が殆んどで、わずかに6範種を確認したに過ぎない。

YNII04（図6-10）；太い凸線で下向き剣頭文を連続して配す。

YNIII01（図6-11～13）；内区に左から「永福寺」の文字を配した寺銘宇瓦である。瓦当面は離れ砂の痕跡が顕著である。

YNIV01（図6-14）；今回初めて検出された連珠文字瓦である。内区に珠文を横位に連ね、内外区を界線によって分ける。凹面には細かな布目痕を残す。瓦当部は女瓦凸面広端に粘土を貼った接合式で、頸部から女瓦部にかけて縦位のヘラ調整を施す。胎土は精良であり、焼成は軟質である。灰白色を呈す。

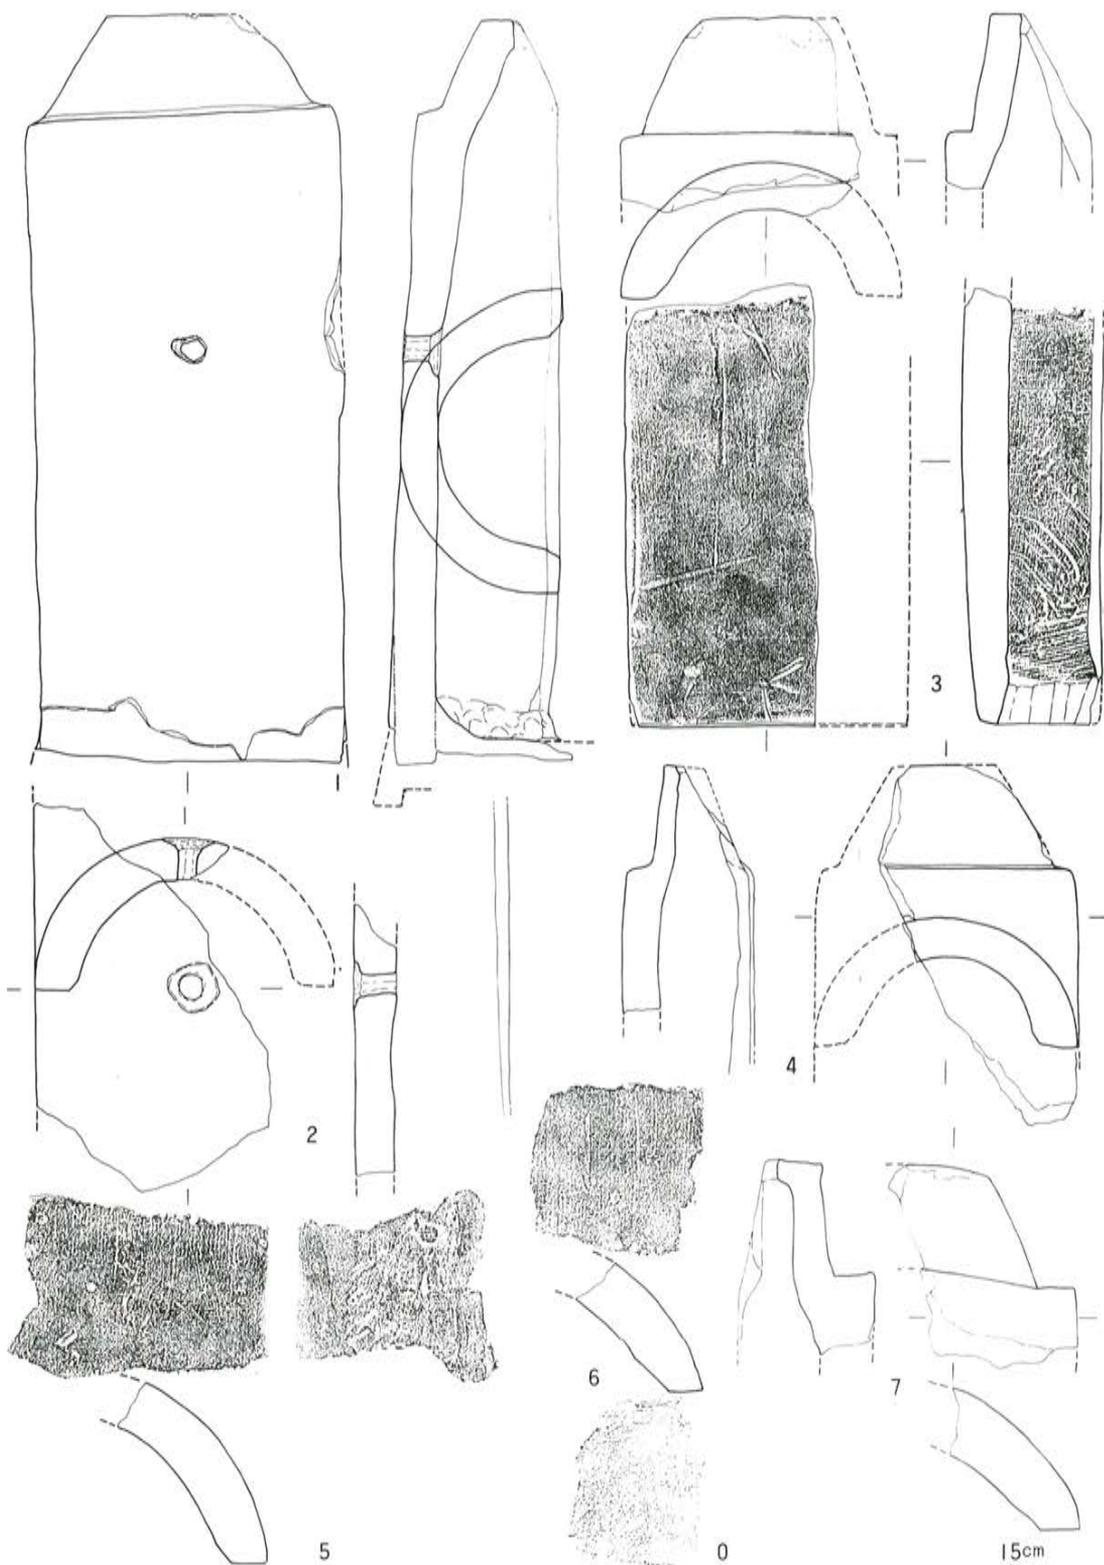
图7 男瓦

A種（図7-1～4）破片数にして555点出土した。胎土は砂を含むが精良である。軟質と硬質の製品があり、灰～灰褐色を呈する。

1は鑑瓦用男瓦で全長39.8cm、男瓦部長34.2cm、男瓦部径16.0cm、玉縁部長4.8cmを測る大形の例である。4は男瓦部径13.7cmを測る小形の例である。しかし男瓦部径14～15.5cm程度で、厚さが2cm前後のものが大部分である。

B種(図7-5~7);破片数にして115点出土した。胎土は砂・石粒を多量に含み、焼成は良いほうであり、灰白~灰黒色を呈する。A種と区別される男瓦を一括した。火災に遭ったためか赤褐色を呈する例も多い。

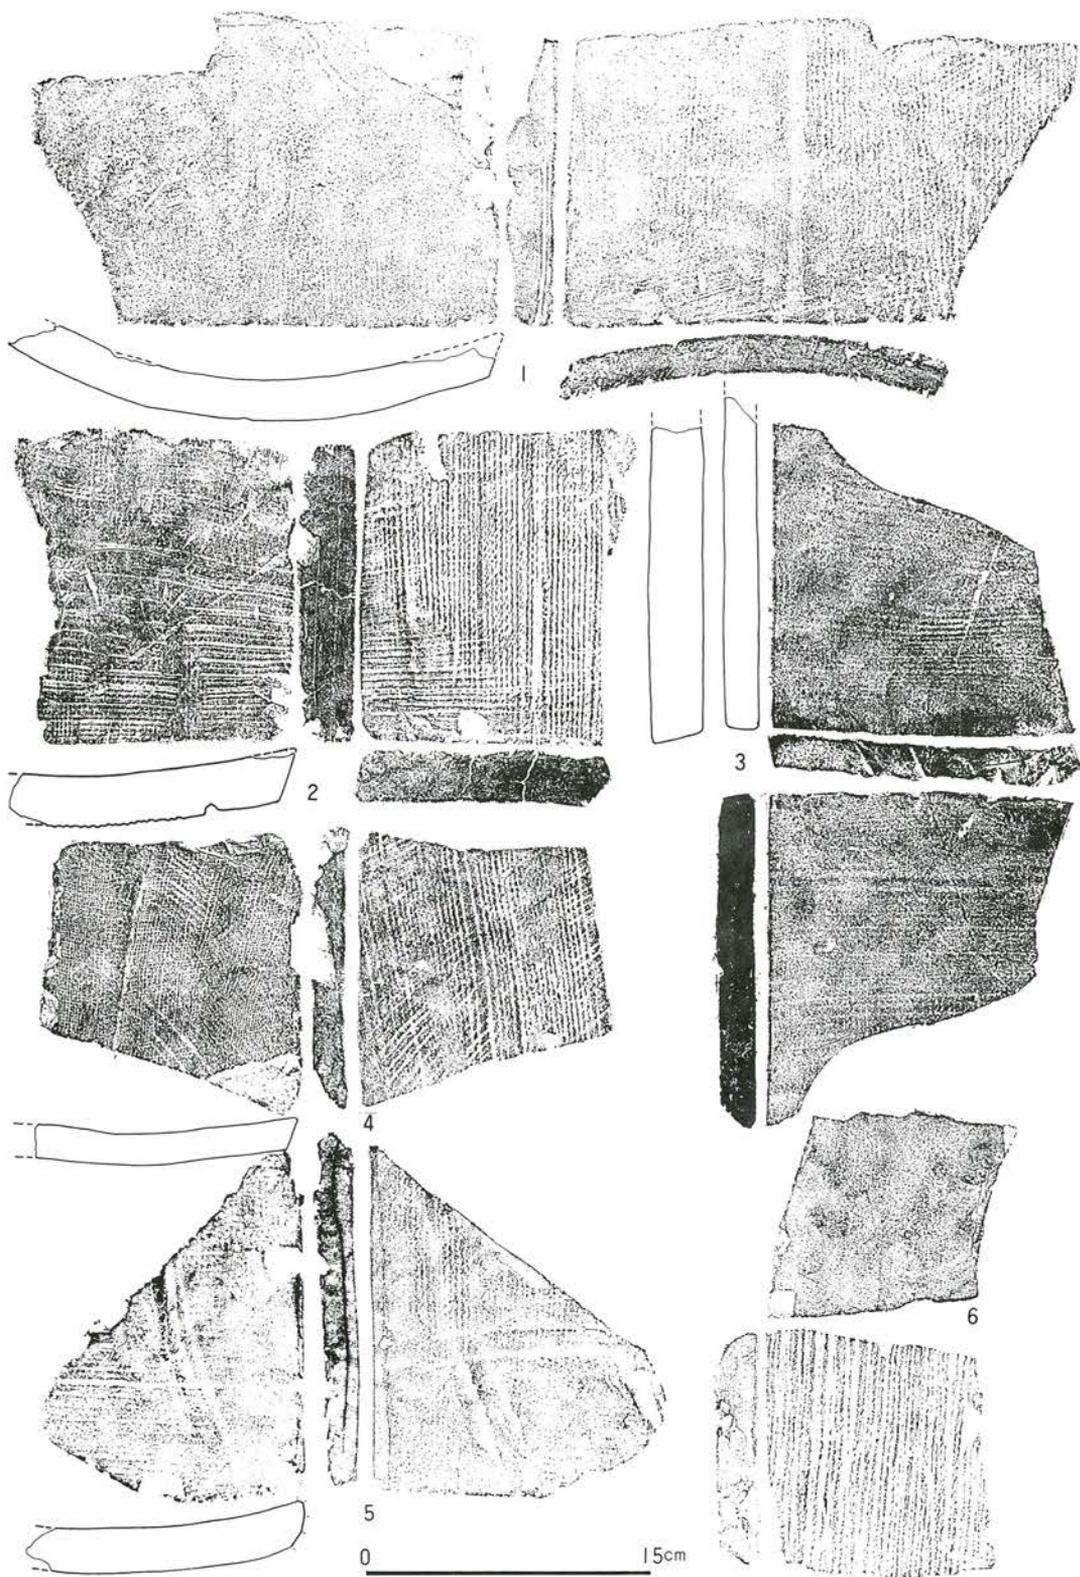
图8 女瓦A類

女瓦A類(図8-1~6、図9-1~3);人名押捺の文字瓦を有する一群で、創建期の主要字瓦に比定されるYNI01と同一の縄叩き目を施す。焼成は軟・硬質の二種があり、灰~灰褐色を呈する。厚さ2cm程度の製品が多いが、なかには1.5cmと薄手のものもある。

凸面には側縁に平行して比較的細かな縄目叩きを施す。縄の条間は密であるが、叩き目は概して浅い。叩き目の原体である叩き板は、縄目が広端から狭端まで通る細長いものを使用したと考えられる。また叩き板に巻いた縄の末端処理を示すと思われる資料が1点存在する(図9-1)。また叩き板の短辺の端と思われる圧痕が認められた(図9-2)。

凹面には粗いハナレ砂が付着しており、図8-4のように布目痕を残す例は稀である。

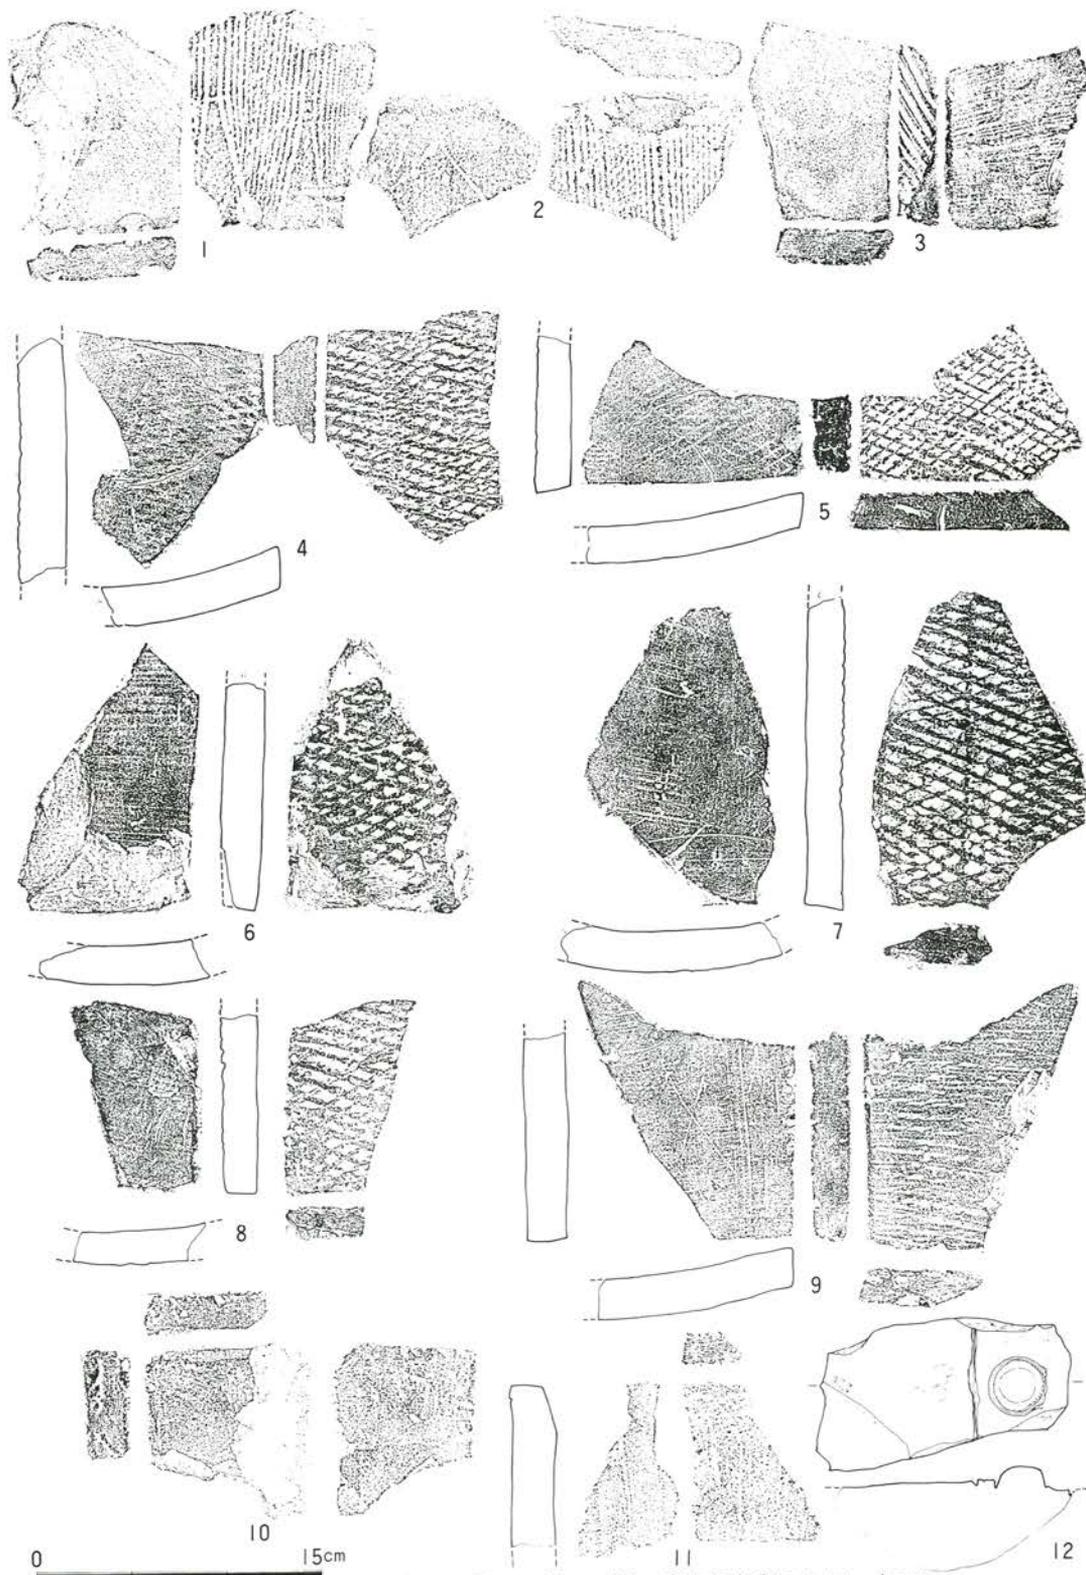
図9 女瓦A類・B類・E類、東海地方産の女瓦、鬼瓦

女瓦B類(図9-4~9);破片数にして15点と出土量は少ない。焼成は比較的硬質で、須恵質の例もある。灰~灰褐色を呈する。厚さ1.5cm前後である。

凸面に小さな斜格子の叩き目が施された一群である。斜格子目の形状により3種類に分けられる。9は片側が太い斜格子文で、4・5は長方形を呈し、6~8は菱形を呈する。女瓦A類と同様の粗いハナレ砂を用いており、砂は叩きによって打ち込まれている。やはり凹面に布目痕を残すものは稀で、凸面と同じ砂が多く付着している。凹凸面ともに糸切痕は認められない。

女瓦E類(図9-10);凸面に三鱗文や花菱文など特徴のある叩き目を有し、×状による斜格子目や横線など何種かの文様の組み合わせを持つ一群である。胎土中や凹・凸面に黒色微粒子が認められる。同種の女瓦は市内極楽寺、鶴岡八幡宮、横浜市称名寺などから多く出土している。

この他、東海地方窯系と推定される昨年度出土の女瓦と同質の製品が1片(図9-11)出土している。

直径2.6cmの珠文を配し、その内外に側面と平行した凹線を描いて珠文帯と鬼面部とを分けている。胎土は良好で、焼成は硬質であり、灰褐色を呈する。この他に鬼瓦と思われる破片が4点出土している。

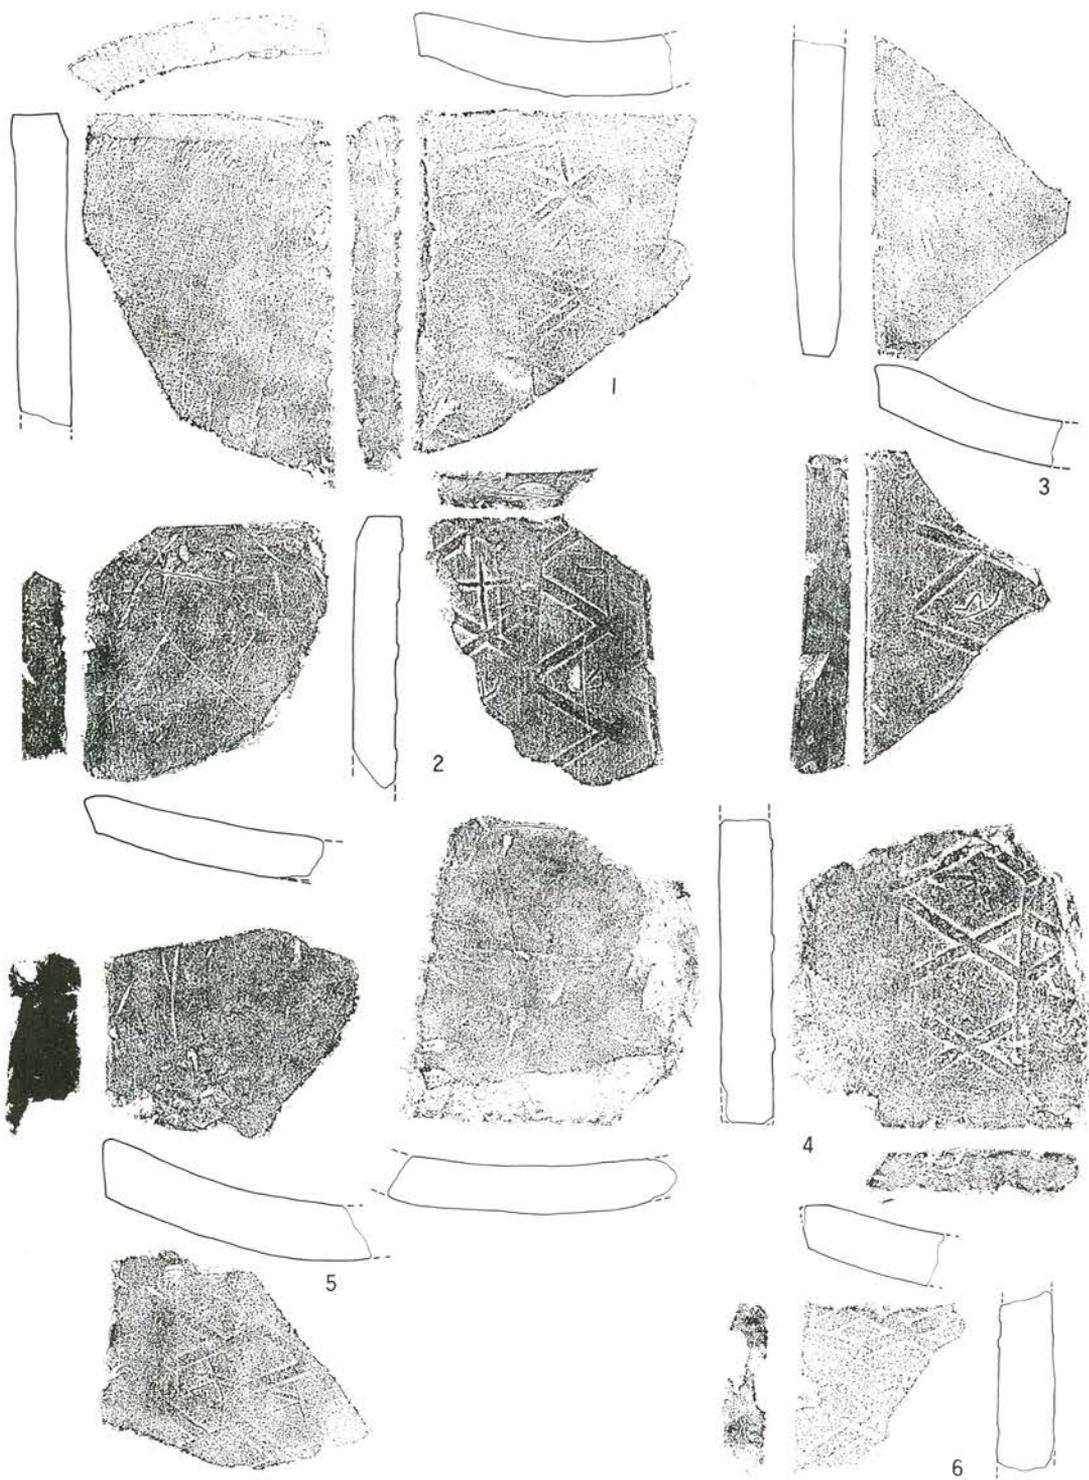
图10 女瓦C類

女瓦C類(図10-1~6);破片数にして122点出土した。斜格子文中に文字・記号を組み込んだ一群である。焼成は比較的良好で、灰~灰褐色を呈し、二次焼成を受けて明るい赤褐色を呈した例も多い。厚さ2.5~3cmを測る厚手の製品である。

凸面は太く大きな斜格子の叩き目が施されているが、ナデ調整されて不明瞭になる例も認められた。叩き目は×状の幅が原体の幅と理解され、側縁に平行して重複させながら叩き締めている。叩きの中には裏字の「大」や「十」、「少」、「上」など文字・記号が見られた。

凹面は不規則なナデがほぼ全面に見られ、ナデの及ばない部分のみ細かな布目痕を残す。このナデは側縁と側面の成す角が縦方向の規則的なナデによって丸く仕上げられている。

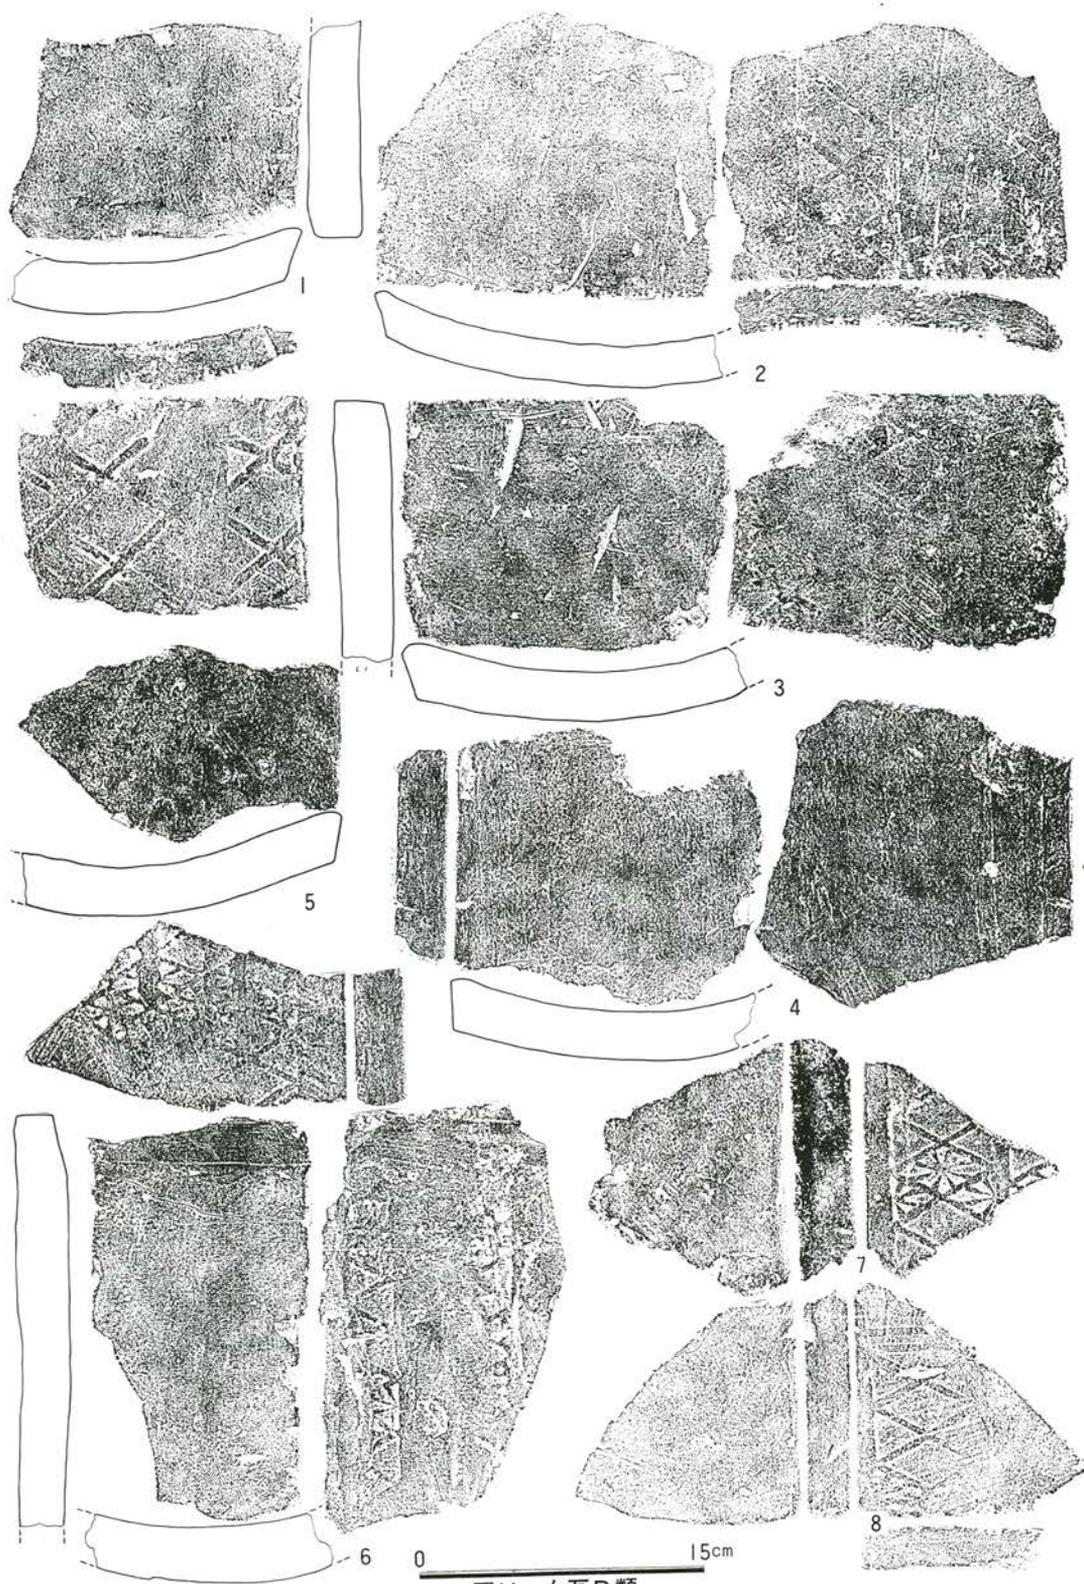
図11 女瓦D類

は、小石を多く混じえた砂粒を含む粗土であり、焼成は良好なものが多い。灰褐～灰黒色及び灰白色を呈し、厚さ2.5cm前後と比較的厚手の製品である。火災に遭ったためか明赤褐色を呈した例もみられる。破片数にして244点出土した。

凸面は大きな斜格子の例(図11-1～3)と何種かの文様を組み合わせた叩き目痕の例(図11-5～8)があるが、不規則な粗いナデツケで叩き目の不明瞭な例(図11-4)も数多くみられた。

凹面も不規則なナデが多用されており、布目痕を残す例は少ない。側面は1回へら削り後、ナデを施し側縁の角を丸くおさめる。

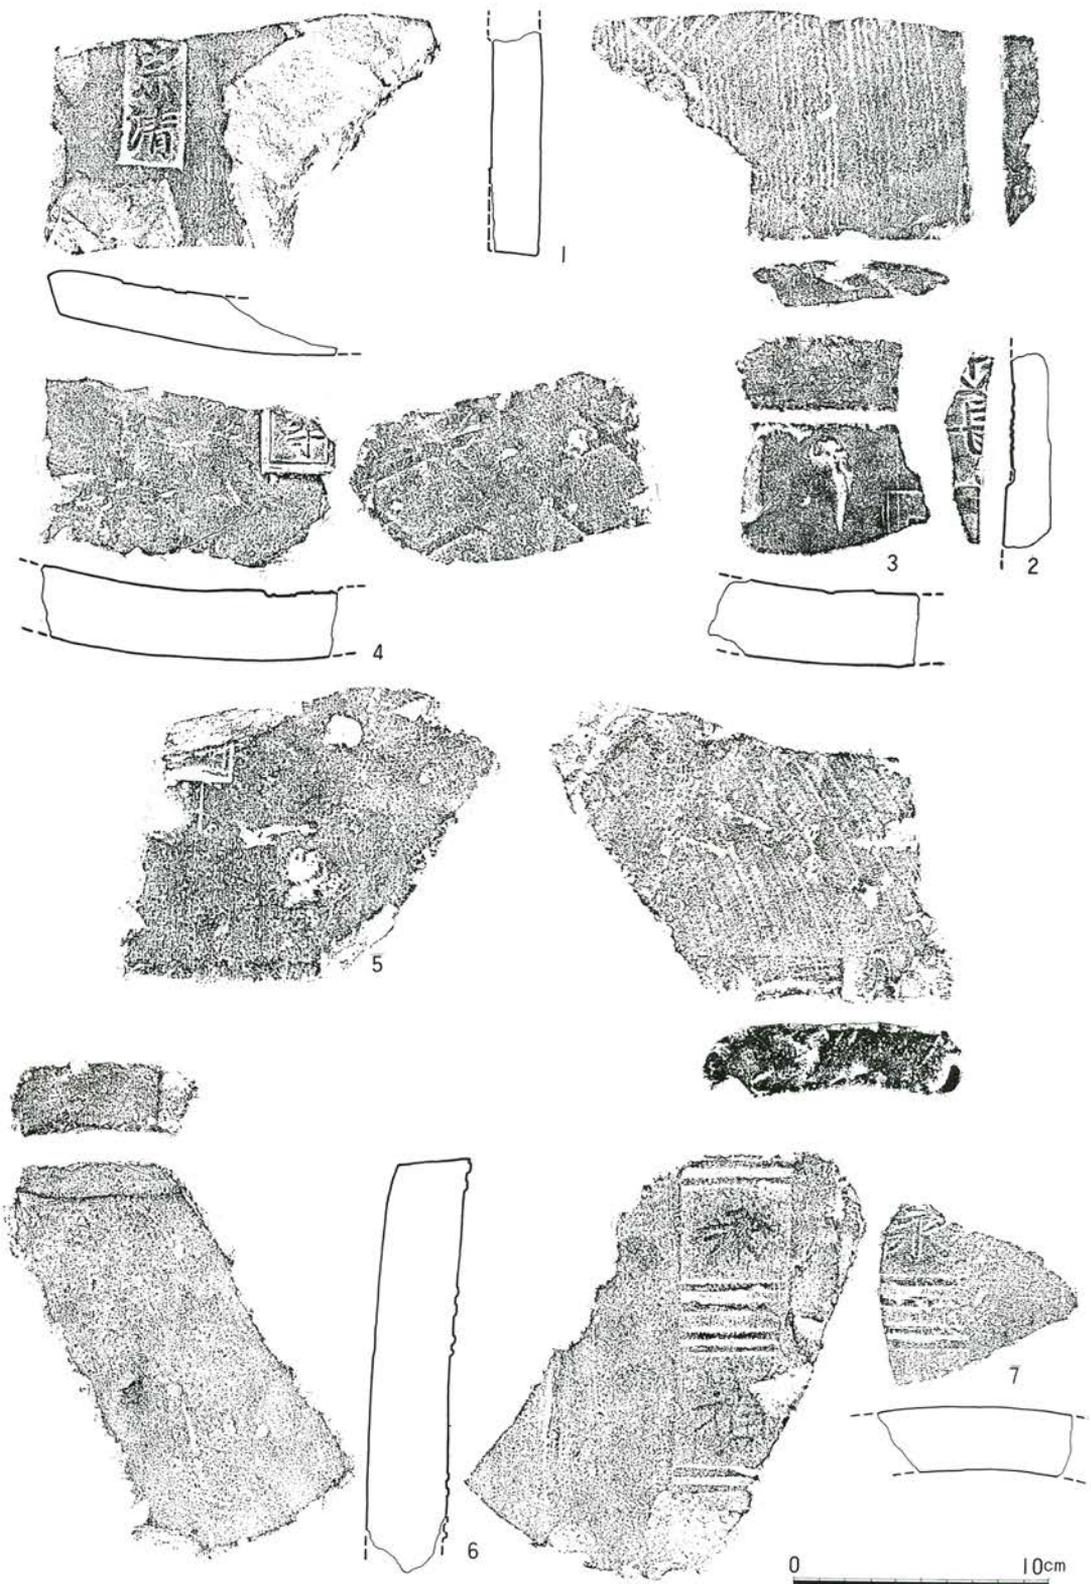
図12 文字押印の女瓦

1～3は女瓦凹面に人名を押印したもので、女瓦A類とした一群の製品に該当する。1は「宗清」、2は「□長」、6は同種の押印の枠を残すが文字は不明である。

4・5は女瓦D類に分類した製品である。女瓦凹面に「永福寺」銘が押捺されているが剥落が著しく、4は「寺」、5は枠の一部が残るだけである。

6・7は凸面に大きく「永福寺」銘を配し、各字間に4本の横線を入れた叩き目である。

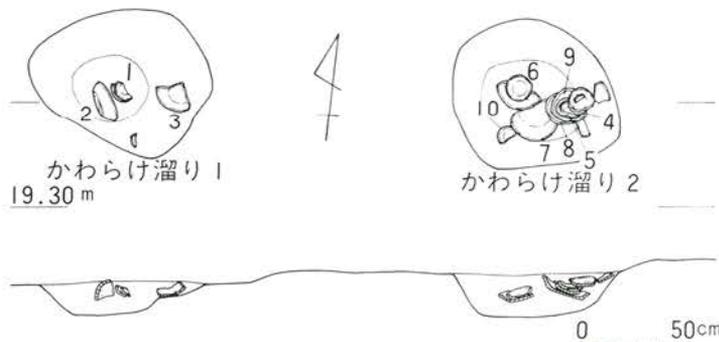
図14 かわらけ溜り1・2(かわらけに付した数字は図15中の番号)

すべてロクロ成形によっており、比較的器高も高く概ね14世紀中期以降のものとして大過なからう。廊跡柱穴(C)の西約1m程の位置にある。

1 出土のものとはほぼ同時期に属すると考えられる。8については、前代（おそらくは14世紀初頭を前後する頃）に盛行した形態の終末期のものと考えられる。かわらけ溜り1の東約1.3mにあって廊跡柱穴（C）と一部切り合っているがこちらが新しい。

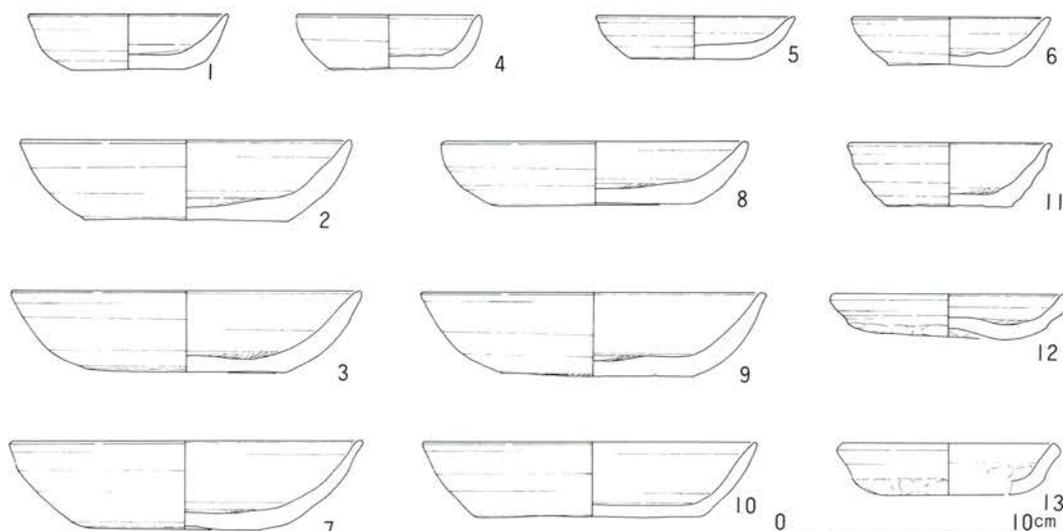
図15 かわらけ (1~3—かわらけ溜り1 4~10—かわらけ溜り2)
11—TP2 12—深掘り1 13—池中出土

口縁部が残り、器高が高く、口縁部が幾分外反する形態は15世紀代に盛行していたと考えられる。

手づくね成形のかわらけである。体部の横ナデが強く下半部に明瞭な稜を持ち、全体に薄手で浅い造りである。手づくね成形の中でも古式の様相と思われる。出土層位も端反白磁碗（図14-1）と層序的に共通した層から出土。概ね13世紀初頭を前後する時期のものと思われる。

手づくね成形で器高が幾分高く、全体的にややずんぐりしている。13世紀代のものであろう。

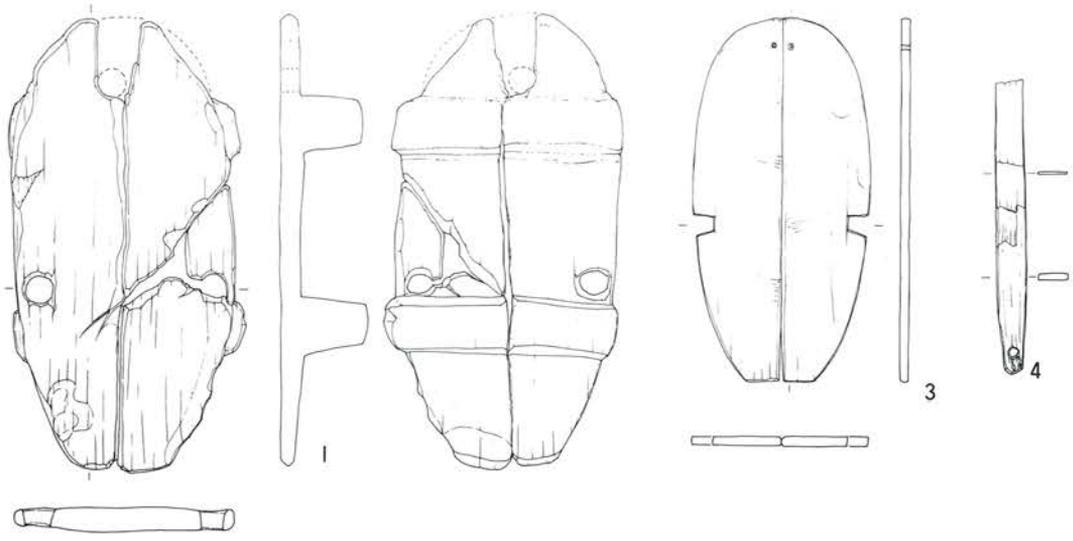
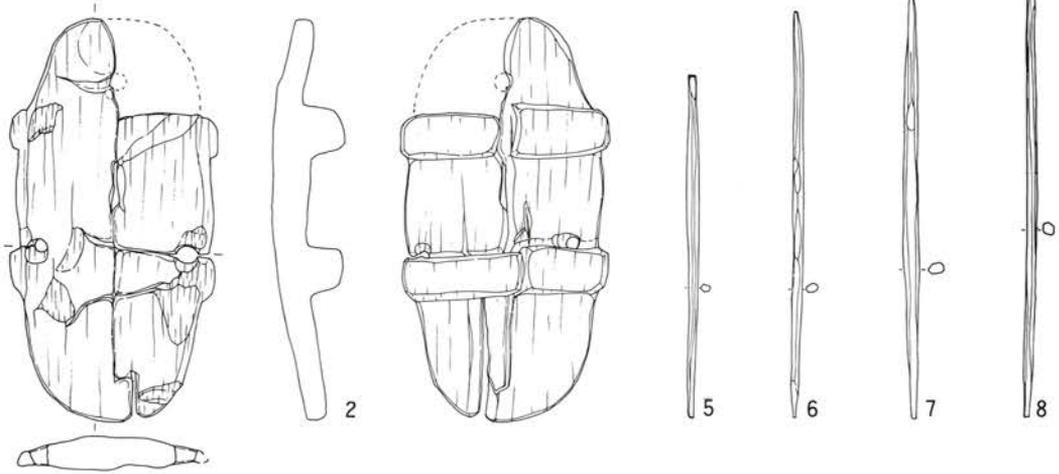
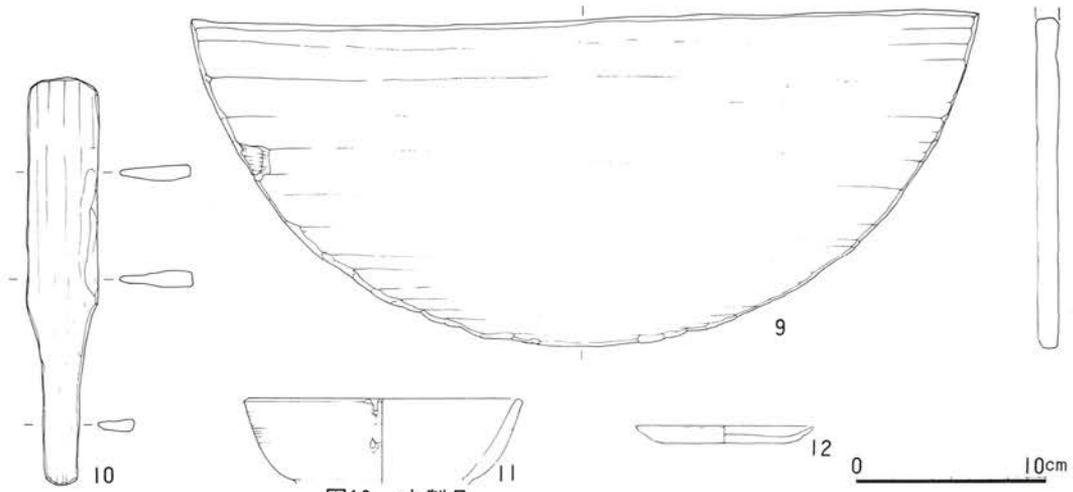
图16 木製品

1・2は下駄である。1は長さ24cm、幅11.5cmを測る。歯はすり減っていない。大きさから見て大人用のものと思われる。2は長さ21.5cm、幅10.5cmを測る。土圧のためにずいぶん歪んでいる。1・2の下駄ともに歯はさし歯でなく削り出されている。

3は板草履である。長さ19cm、幅9.4cm、厚さ4.5mmを測る。柱目板を削り出して小判形を呈す。

4は扇の残片である。長さ15cm、幅1.5cm、厚さ4mmを測る。根元に目釘穴を有する。

9は曲物の底部である。径20.5cmを測る。

10は篋状の木製品で長さ22cm、幅3.8cm、厚さ8mmを測る。刃物のように片側が薄くなる。

10・11は漆器である。11は口径14cmを測る。内外面ともに無文の黒漆塗りの碗で、外面に轆轤目が残る。口縁端部から体部中央にかけて丁度竹串が通る程の大きさの穿孔がある。用途は不明である。12も無文の黒漆塗りの小皿である。体部に段を有する。

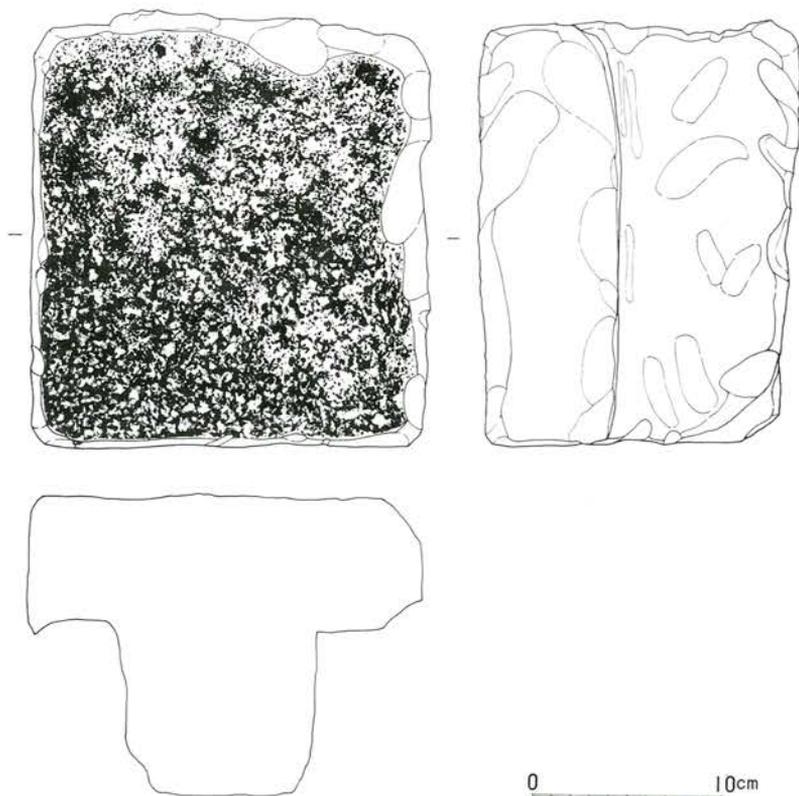
図17 束石

井戸出土の鎌倉石(凝灰岩)の石材である。長さ23cm、幅21cmを測る。正面と側面が火を受け、熱のために赤黒く変色している。形から見て、羽目石の間に入る束石と思われる。

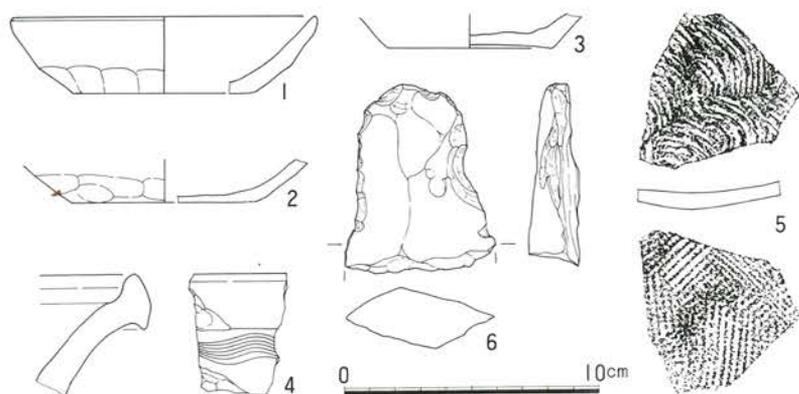
図18 先史、古代の遺物

共に平安時代のものと思われる坏で、深掘り2の地業層中から出土した。1は復元口径11.8cm、同底径7cm、器高2.9cmで、外面体部下半および外底面にへら削りが見られる。胎土は赤褐色を呈し、きめが粗く、やや脆い。2は復元底径7.2cm。薄手の造りで外面体部下半および外底面にへら削り整形が施されている。胎土は橙色を呈し、これもやや脆い。

3はロクロ成形の坏で、外底面に糸切痕を残している。焼成不良のため灰褐色を呈し、胎土はきめが粗い。復元底径6.3cm平安時代の所産であろう。南西拡張区から出土。4は甕口縁部である。外面口縁下に櫛描の波状文がみられ、口縁部は縁帯状に肥厚する。胎土は灰～暗褐色を呈しきめが細かい。廊跡北域の包含層下層から出土。5は甕の底部である。内底面には青海波状の外底面には平行の叩き目が施こされている。胎土は灰黒色を呈しややきめが粗いが良く焼き締まっている。深掘り2下層の地業層中から出土。

縄文時代のバチ形の打製石斧である。灰色の安山岩ふうの石を用いている。調査区中央部やや西寄りから出土した。

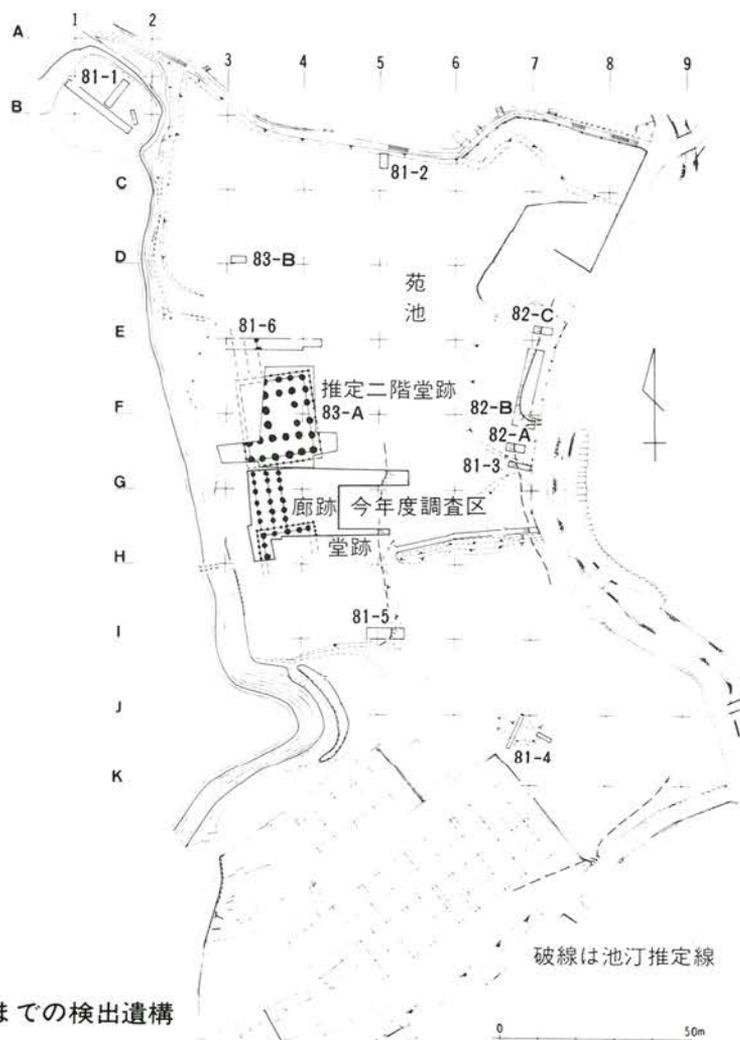
図19 今年度までの検出遺構

今年度検出の堂跡（以下堂跡2と称する）を、昨年度検出のそれ（以下堂跡1と称する）と比較してみると、堂跡2は1より梁行で一間分小さく（桁行はいまのところ不明であるが、）従って堂跡2を三堂のうちの主建物と呼ぶことはできない。また位置的にみても、以南は同規模以上の堂の建つ余地はまずない。堂跡1の北側に目を転じると、廊と堂の組合が2組以上存在する広さはない。以上のことから勘案すると、堂跡2が三堂のうちの南側の建物で、正面から向って左手の脇堂——阿弥陀堂であることは間違いなく、また「断定しきれな」かった堂跡1が、二階堂であることも確実であると思われる。

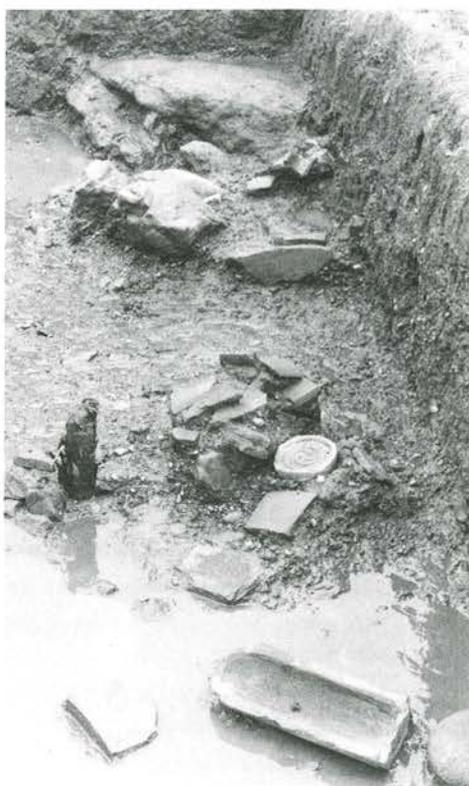
▼ 3 池中に据えられた鎌倉石（脇を土丹で固めてある）

北東拡張区では、5軸の東約1mを過ぎた辺りから土丹版築面が東に向かって緩やかに落ち始め上面に砂礫の厚い堆積が見られるようになるため、この付近が池汀線であると判断した。砂礫層は大きく上、下2層に分けることができ、下層は創建期に属すると思われる多くの瓦が出土したが、上層の砂礫層からは瓦の出土はほとんどなかった。この拡張区東南角で大きな鎌倉石の一部を検出した。これは地中探査によると直径2mほどもあり脇を50cm大の土丹で固めて据えられており、土丹版築面の高さとはほぼ等しく水面上に顔を出していたことがわかる。
