永福寺跡

国指定史跡永福寺跡環境整備
事業に係る発掘調査概要報告書
—昭和62年度—

昭和63年3月

鎌倉市教育委員会

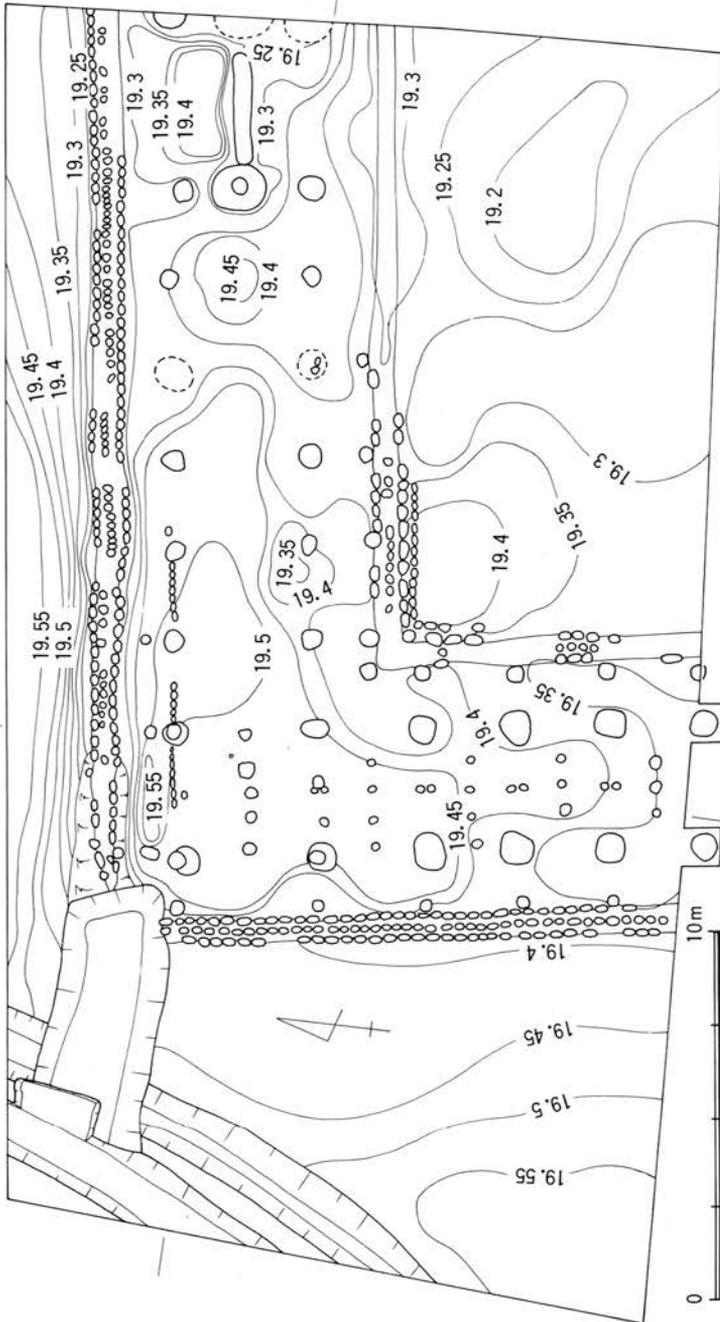
図2 遺構面地形測量図

遺構面上には、約40cmの厚さで西ヶ谷からの流水による青灰色の砂、砂泥、砂利が入り組んで堆積している。このことから永福寺は応永12年に焼失した後、荒れた状態で放置され、急速に流水による砂、泥、砂利によって埋もれて行ったと推察できる。検出した遺構面の標高は約19.2～19.5mである。翼廊の周辺では、19.4～19.55mと高まっている。

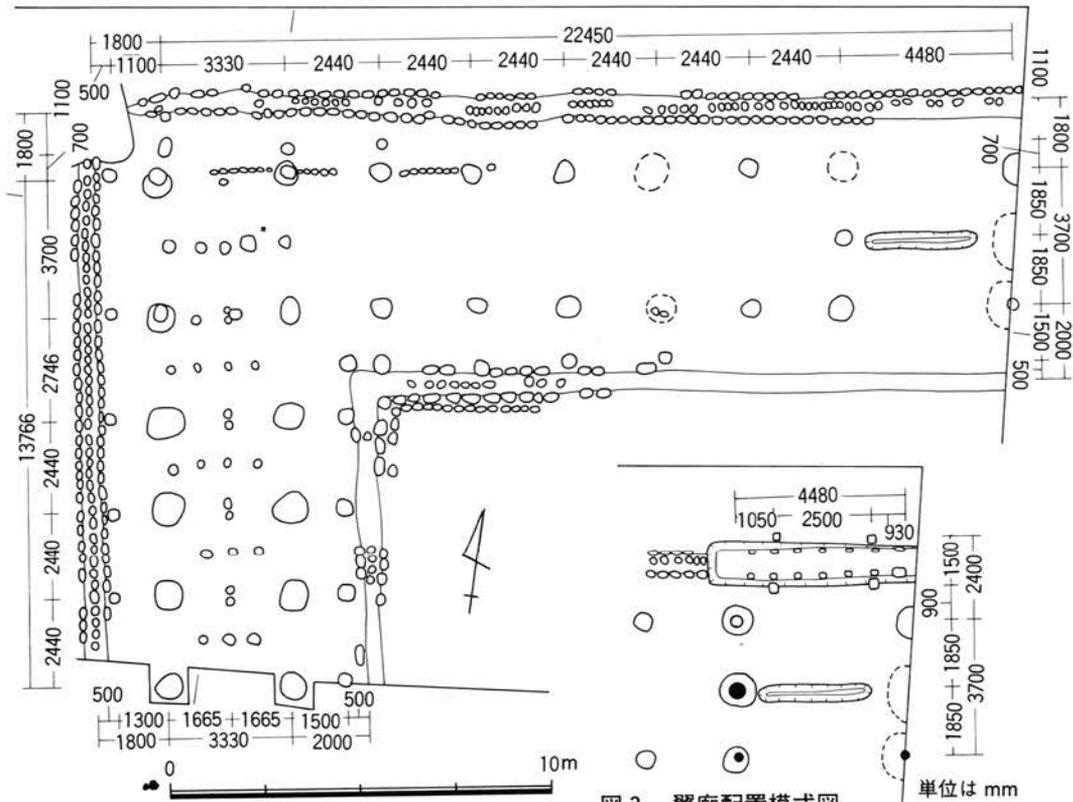
図3 翼廊配置模式図

遺構面で検出した礎石から、翼廊は梁行1間で南北の桁行き5間、東西の桁行8間以上の建物であり、このことから60年度に検出確認した右翼廊と、今年度検出した左翼廊は同じ柱間を持っていたことを確認した。大多数の礎石が原位置を留めていたことと礎石上面に残る柱の痕跡、礎石の下に遺存していた掘立柱柱根から柱間の寸法を复原した。

礎石1と2の上面に残る柱の痕跡の芯心距離は3330mmである。この数値は翼廊が取り付く薬師堂の基壇東柱の柱間距離に等しい。礎石1と11に残る柱の痕跡から測ると南北方向の桁行寸法は、13766mmである。5間に分かれる桁行の寸法は、南から3間までが2440mm、4間目が2746mmである。5間目の寸法は3700mmで、この寸法は東西列の梁行寸法になる。

東西列の梁行は3700mmである。東西方向の桁行寸法は礎石に残る柱の痕跡と、遺存する掘立柱の柱根間の寸法から22450mmである。さらに調査区を越えて東に延びている。今回検出したのは、中門を含む8間分である。西から1間目の寸法は南北列の梁行と同じ3330mmである。2間目から7間目までの寸法は2440mmである。8間目は中門になるため、4480mmと広がる。

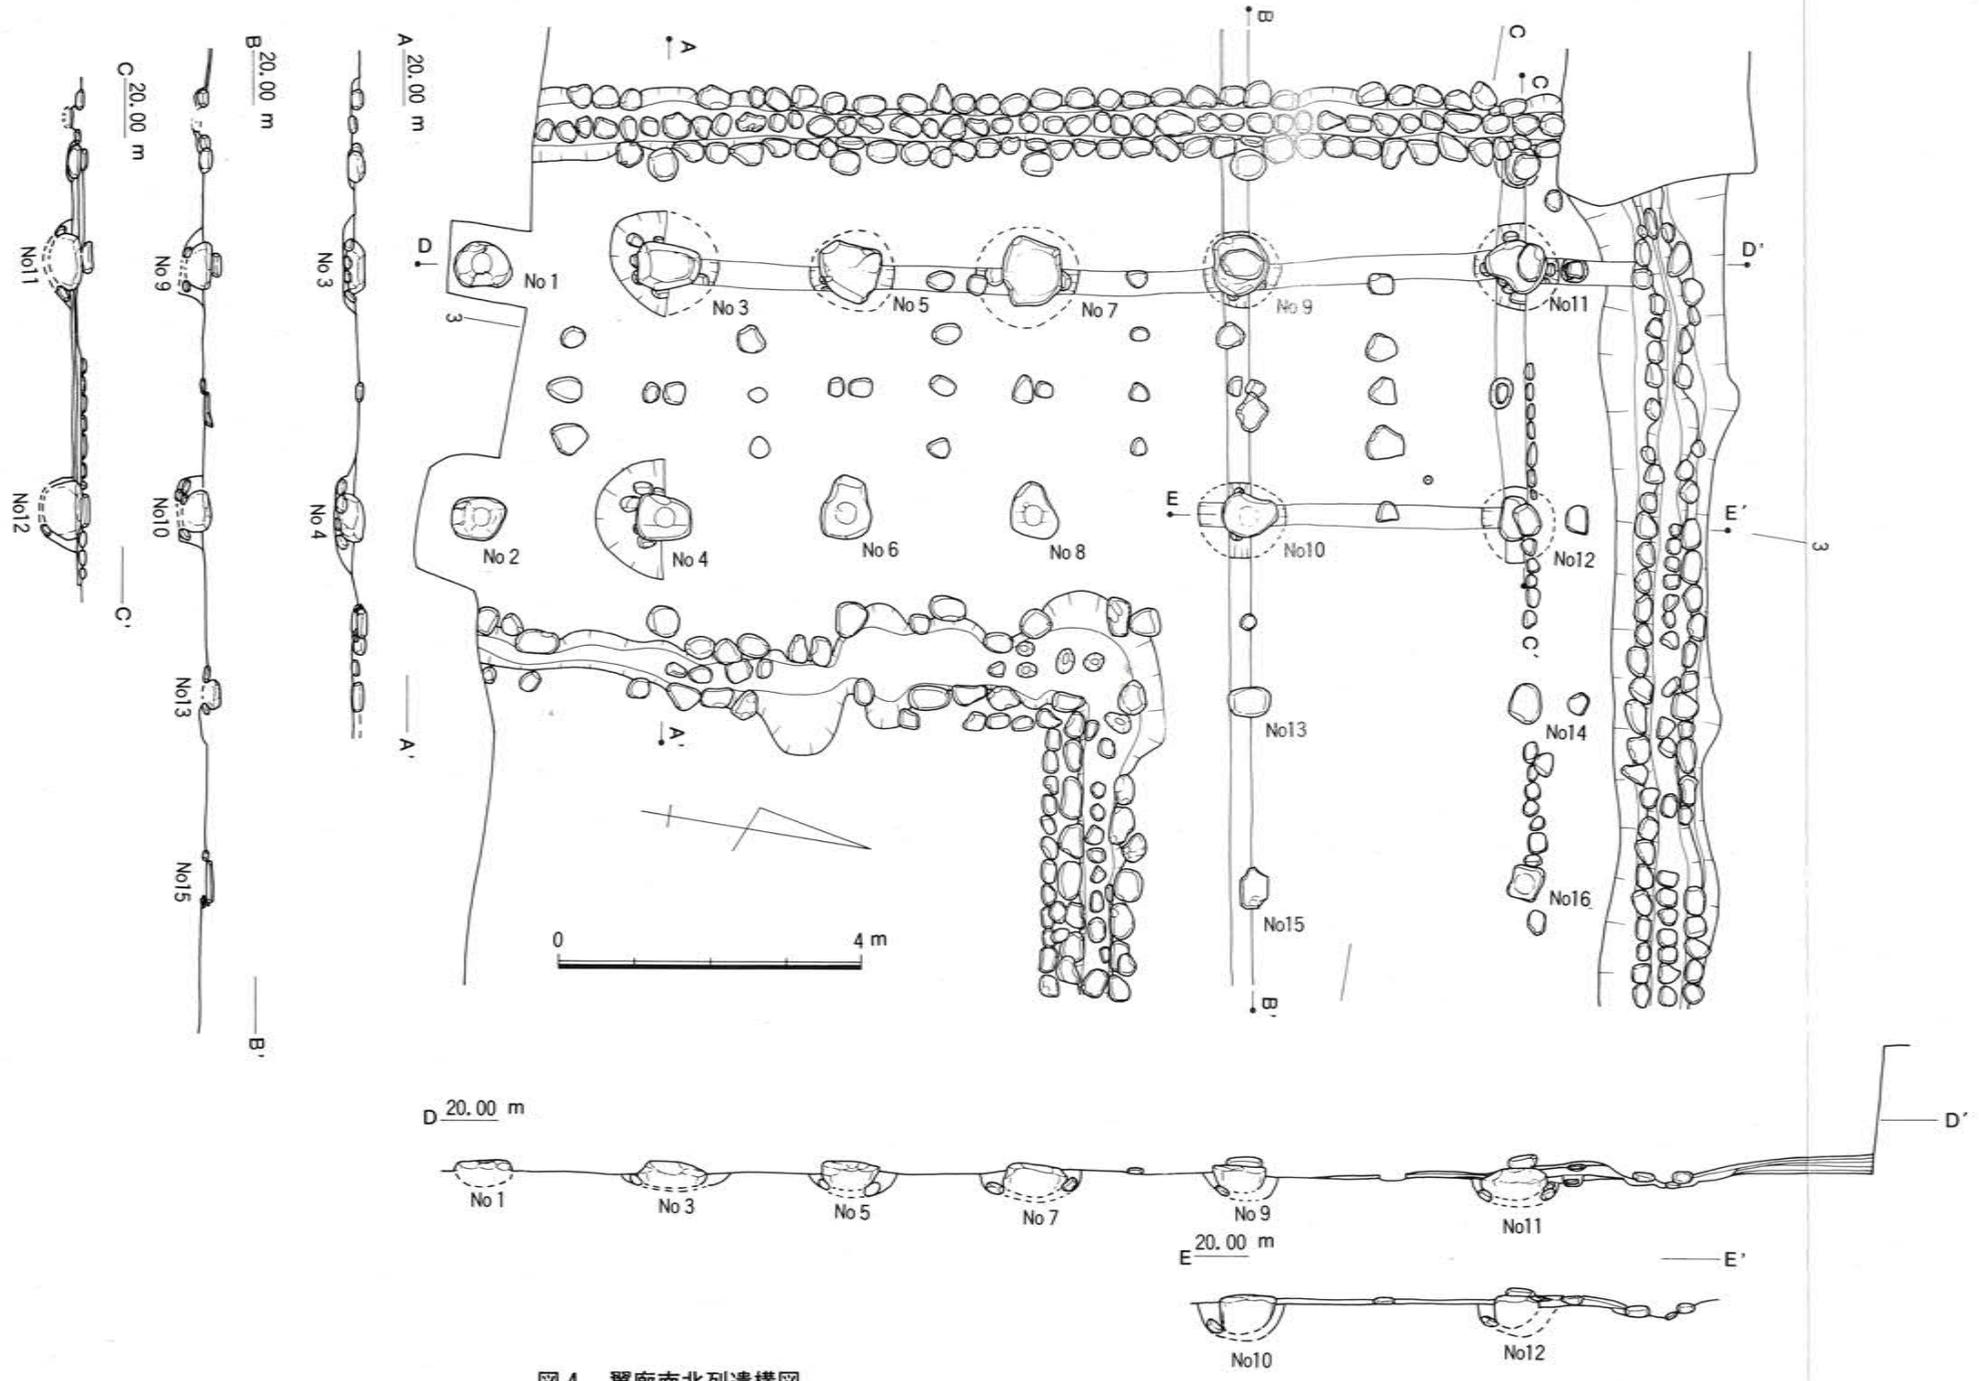
图4 翼廊南北列遺構図

建物を支えていた安山岩質の礎石を24個検出した。薬師堂から北に延びる南北列の礎石大きさは径70～100cmと大きく、東に延びる東西列の礎石の大きさは径40～60cmと一回り小型である。そのほとんどの礎石は、原位置を留めていた。その中でも礎石1・2・4・8・11・16・18の表面に火災の熱を直接受けた所と柱の下になっていた所の差で印影ができ、柱の形に丸く観察できた。観察できた柱の直径は27～30cmである。礎石9・11・12では、大きな礎石の上に小型の礎石が据えられていた。また東西列の礎石（13～28）の下には、瓦が根石がわりに使われていた。

建物を支えていた礎石の間に径30cm程の安山岩質の玉石が規則正しく並んでいる。1間幅の廊の中央を通るように2個一組みにしたもの、1間を4間割りにしているものが交互に並んでいる。

礎石の間に規則正しく据えられていることから、建物の床を支えていた束柱が乗る束石と思われる。これによって翼廊は床貼りであったことがわかった。

かぎの手に曲がる翼廊の両側に並行する溝を検出した。この溝は地山を掘り窪めて、30～50cm大の安山岩を3列に並べ、中央の石列を一段低く据えて形を作っている。溝は地山を掘り窪めて石を据えている。石列の乱れや、石材などから何度となく改修されていると思われる。翼廊から溝までの距離は南北列の東側で2000mm、西側で1800mm、東西列の柱通りから南側で2000mm、北側で1800mmである。

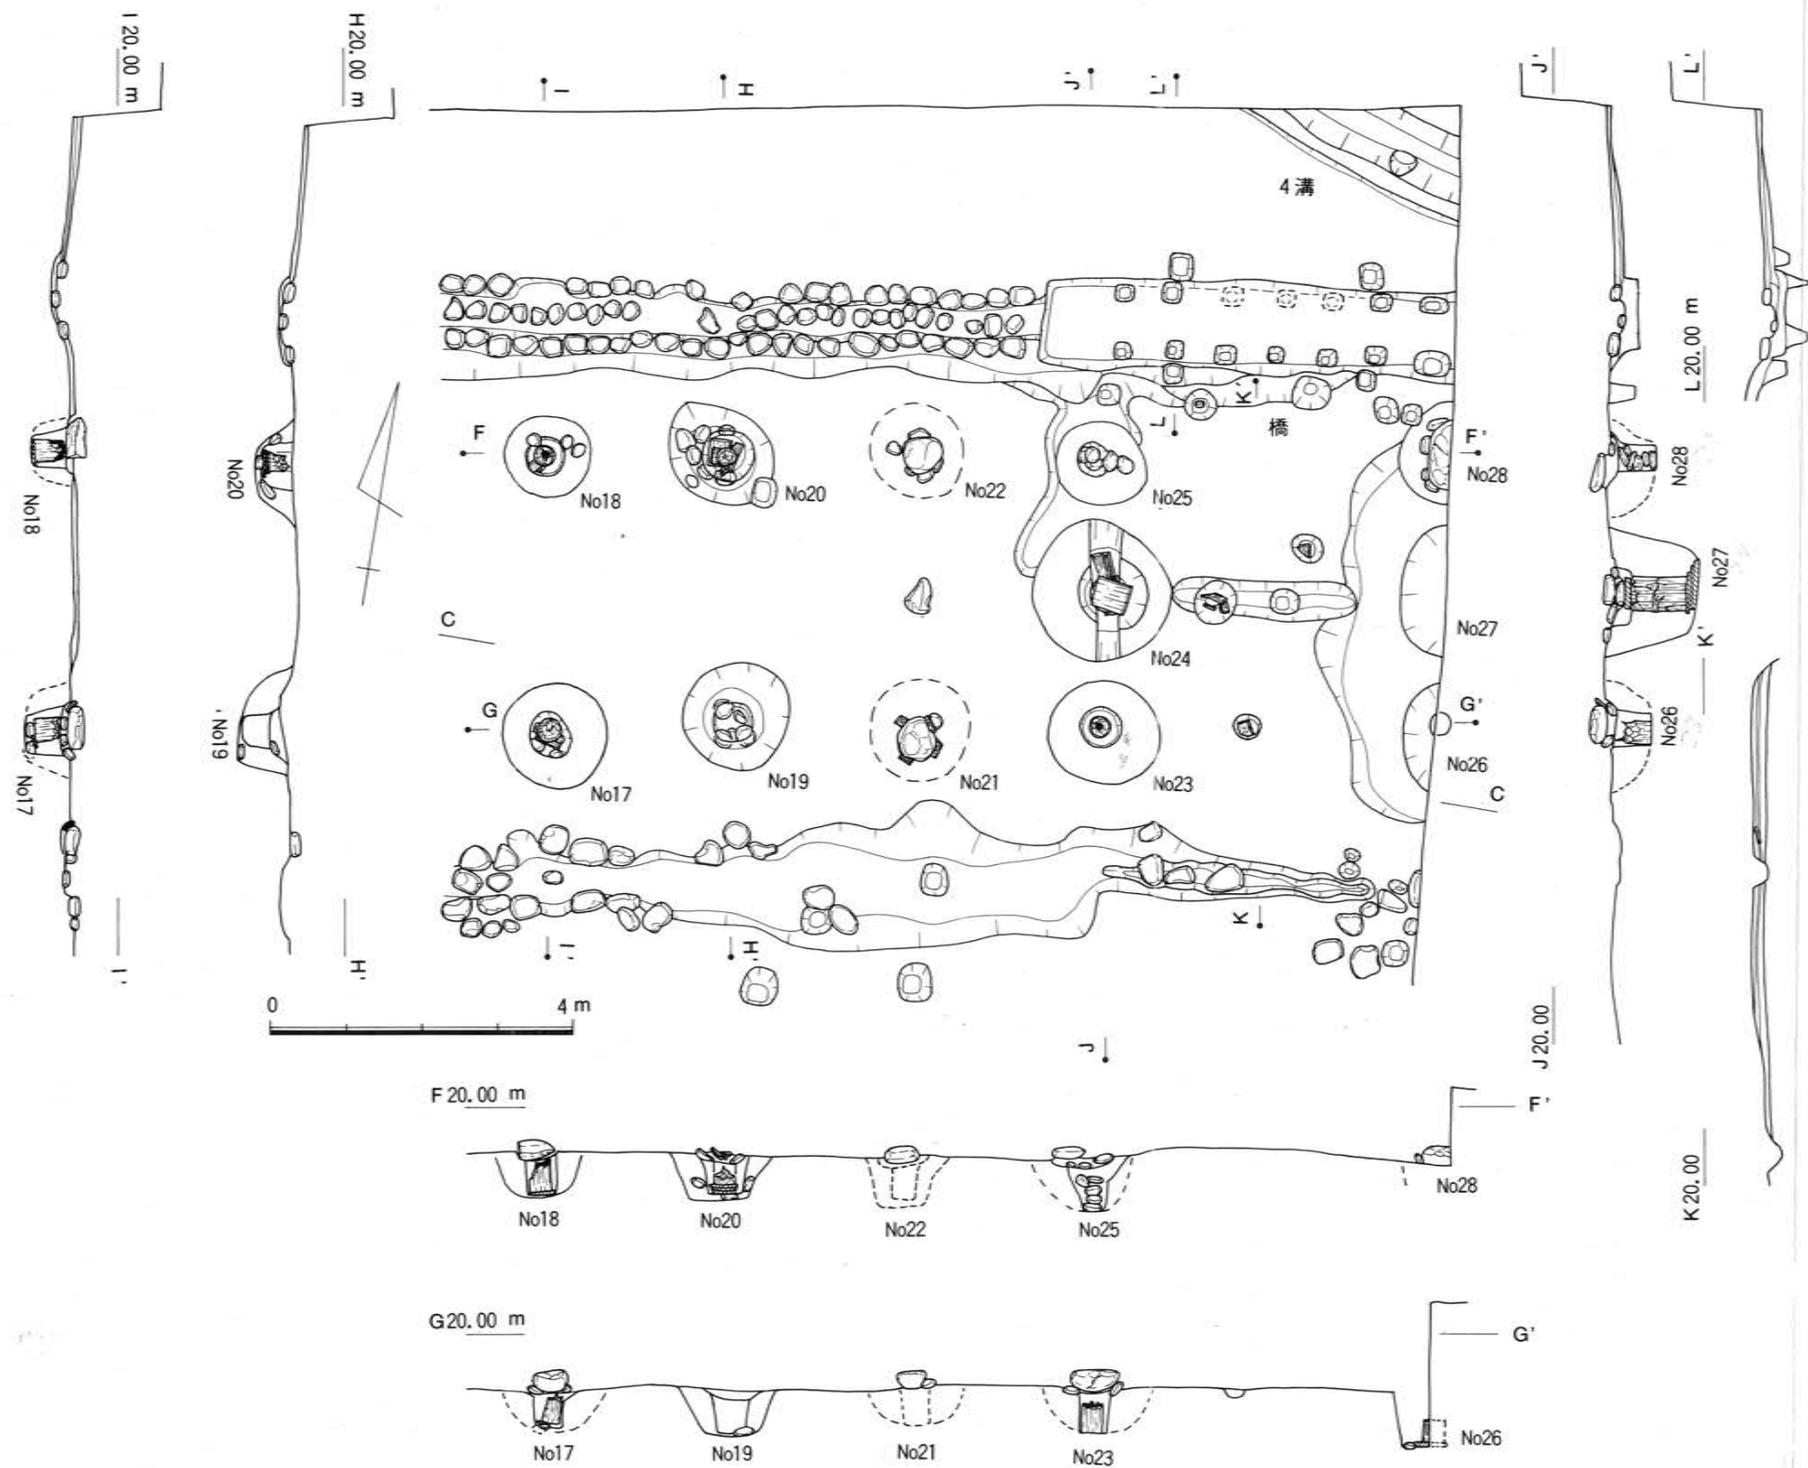
図5 中門周辺 I・II期遺構図

翼廊東西列の西から8間目にあたる。他の柱間の約2倍の柱間を持ち、梁行も中間に礎石を置いて1間を2間割りとしている。礎石23～28がこれにあたる。梁行の寸法は、翼廊の梁行と同じ3700mmで、これを2間割りにしている。桁行は4480mmである。中央にあたる礎石24と27の間には地覆の抜き跡と思われる長細い溝がある。

翼廊の東西列の礎石と同じく礎石23・26では掘立柱柱根、25・27では抜き跡を確認した。中央の礎石24の根石の下に方形で1辺が約40cm、厚さ6cmの礎板とさらにこの下に直径約45cm、残存する高さ70cmの掘立柱柱根を確認した。柱根の周囲は幅約5cmの檜皮と思われる樹皮を縦方向に貼り付け、これを同じ樹皮を横に帯状に巻いてとめていた。

北辺雨落ち溝の中門正面で検出した遺構である。雨落ち溝が中門部分で、幅120cm、長さ550cm以上、深さ約30cmと箱状に深くなる。溝の底面に約70cm間隔で左右対になるように計14穴の柱穴を検出した。溝が箱状に深くなることから、この柱穴には土留めの板を押さえる柱が立つものと思われる。この溝を挟むように4穴の柱穴を検出した。幅1500mm、長さ2500mmの柱間を持ち中門の正面で雨落ち溝を挟んでいることから、溝に掛かる橋の橋脚になるとと思われる。

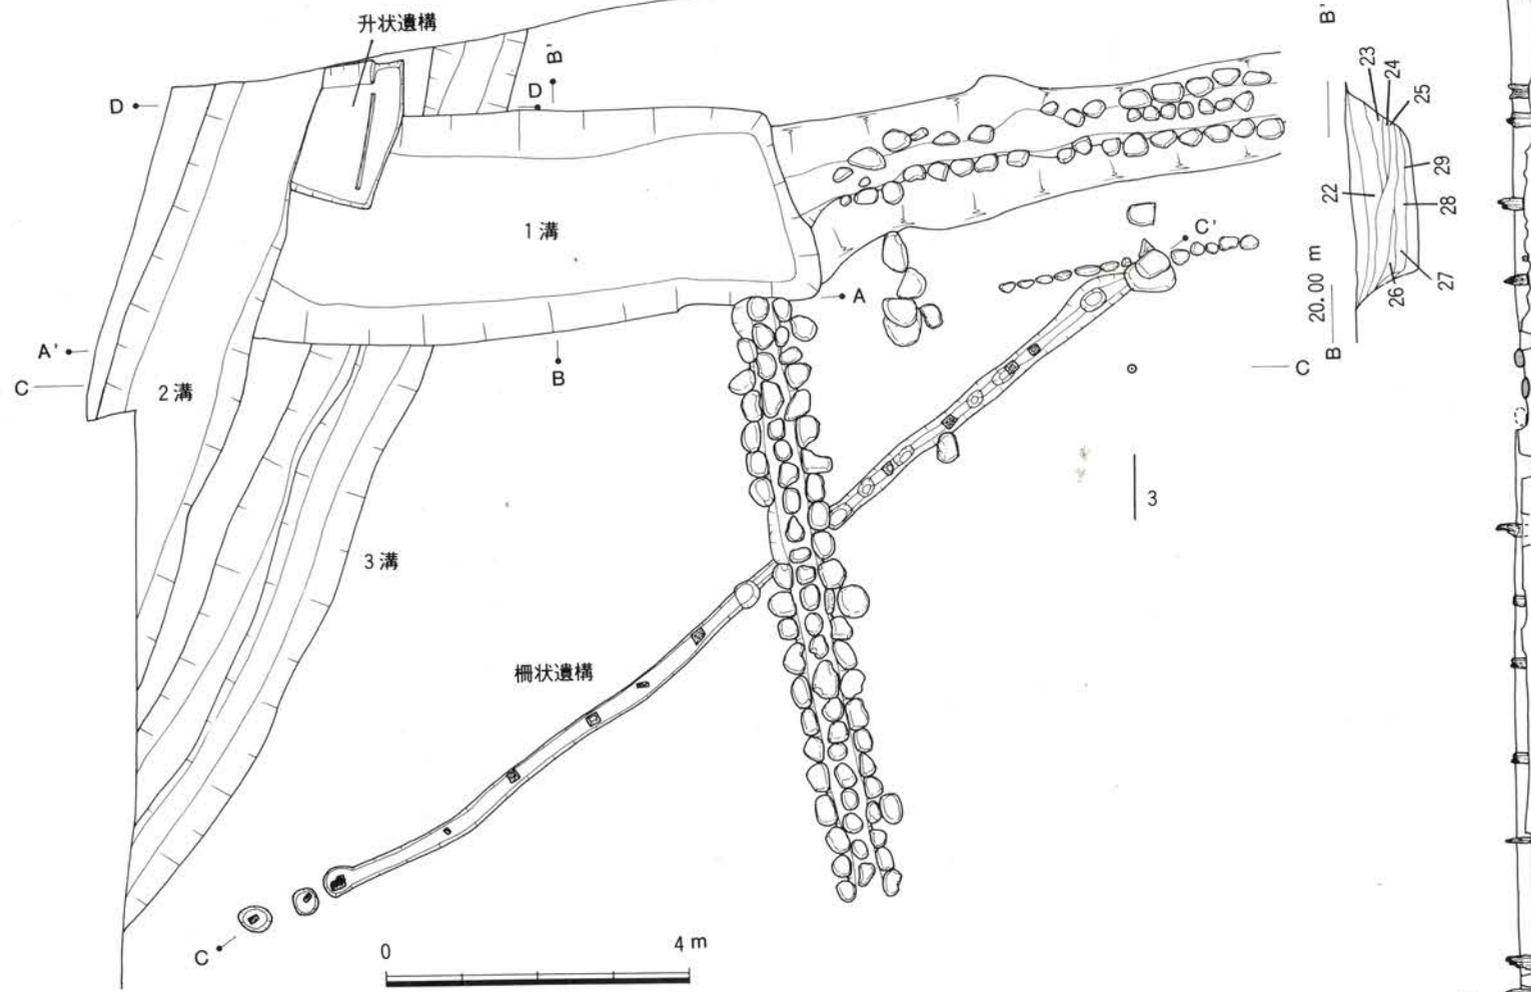
図6 1~3溝・升状遺構・柵状遺構図

翼廊の雨落ち溝西辺と北辺のコーナー部分を壊して造られた水溜めで、幅3m、長さ7m、深さ70cmである。雨落ち溝を壊していることから、翼廊より後の時期のものと思われる。この水溜めは北辺の雨落ち溝をそのまま水路として使用していた。

調査区の北西隅で検出した溝で、幅150cm、深さ140cmの断面方形に岩盤を掘り窪めた溝である。山際の排水と池へ水を引きまわす遣り水の導水路とも考えられる。1溝に切られていることから、1溝より古くなると思われる。

2溝に平行して検出した溝である。幅150cm、深さ60cmの断面V字形に岩盤と地山を掘り窪めた溝である。2溝と平行していること、出土している遺物が2溝より古いことから、2溝に先行する山際の排水と池に水を引きまわす遣り水の導水路とも考えられる。2溝・3溝とも検出した範囲が狭いため委細は不明である。

1溝の南約5mのところ翼廊を切る形で幅25cm、深さ20cm、長さ15mにわたって掘られた布掘りの掘方と、中に遺存する11本の掘立柱柱根を検出した。使われている柱の規格は不揃いでまた間隔もそろっていないことから、建物とは考えにくく柵状のものと考えられる。これらの柱根は先端が黒く炭化しており、火災により焼失したものと推測される。またこの柵状を堺に1溝まで土丹により土盛りが30cmの厚さで行なわれていることから、柵状遺構は1溝にとまなう土盛りの土留め柵と思われる。

調査区の北西隅、2溝と3溝の間で検出した遺構である。1辺約2mの方形になると思われるが、西半分は2溝に切られてしまっている。遺構の切りあいから、3溝よりも新しく2溝より古いと思われるが、性格など委細は不明である。

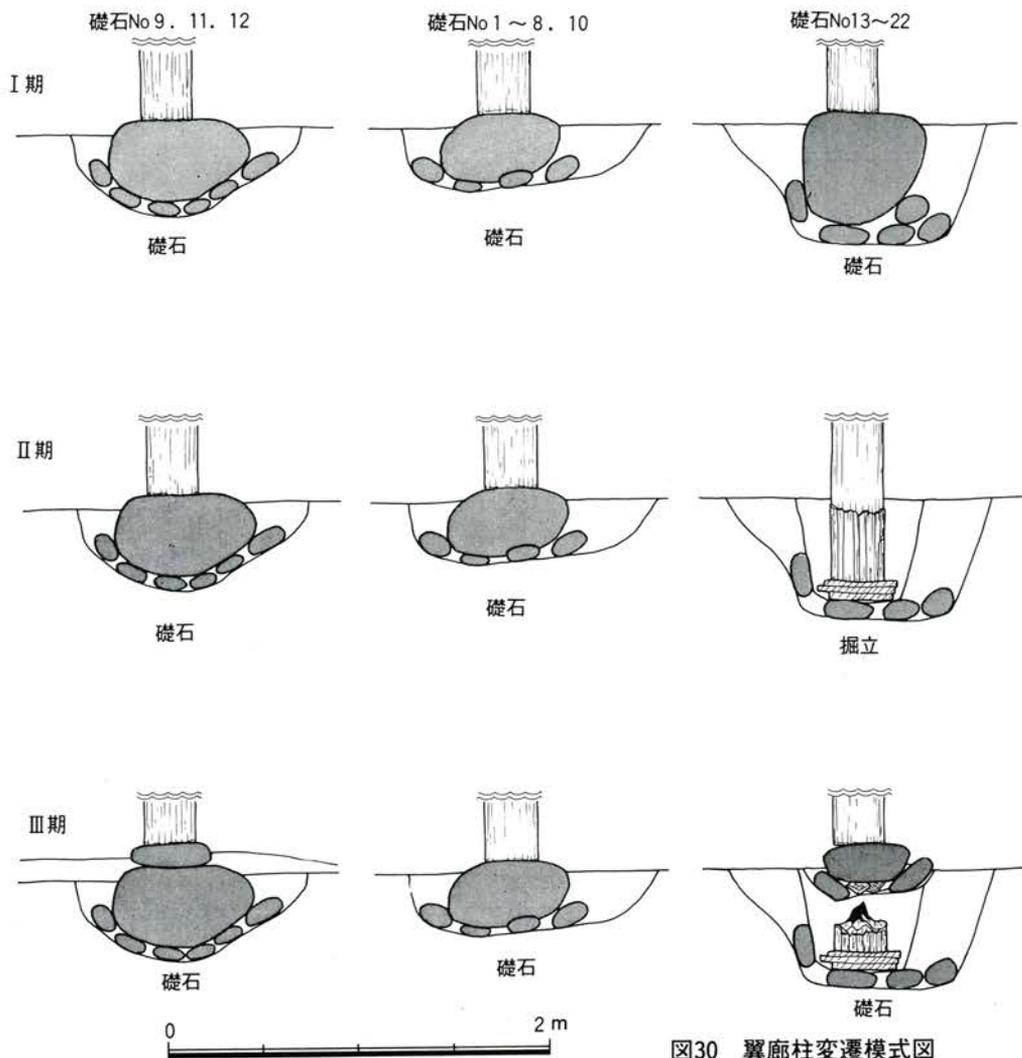
図30 翼廊柱変遷模式図

翼廊では礎石の使われ方から、Ⅰ～Ⅲ期の変遷を考えることができる。遺構面に残る礎石は、かぎの手に曲がる南北列と東西列では異なった様相を呈している。

南北列では径70～100cmの大きな礎石を使い、径30cm大の玉石を根石に使用して礎石と掘方の間を埋めている。掘方は荒されておらず、礎石の据え直しなどはない。礎石9・11・12の上には、径40～

60cm大の小さな礎石が隙間に第Ⅰ・Ⅱ期の瓦を詰めて据えられている。

東西列では径40～60cm大の礎石が使われ、根石には第Ⅰ・Ⅱ期の瓦が敷き込まれ使われていた。この礎石の真下に、礎板を敷いた径30cmに掘立柱の柱根が遺存していた。柱根の先端は黒く炭化していた。さらにこの下に径30cm大の根石があることが確認された。

少なくとも南北列では2時期に、東西列では、3時期に分類される。

南北列の2時期目と東西列の3時期目の礎石は、共に根石の代りに第Ⅰ・Ⅱ期の瓦を使用していることからⅢ期遺構に伴う礎石と考えられる。南北列のその他の礎石は創建から廃絶まで同じ礎石を使い続けたと考えられる。礎石の表面が焼けて剥離していること、Ⅱ期遺構に伴う掘立柱が焼けていることから翼廊は2度火災に遭っていると思われる。

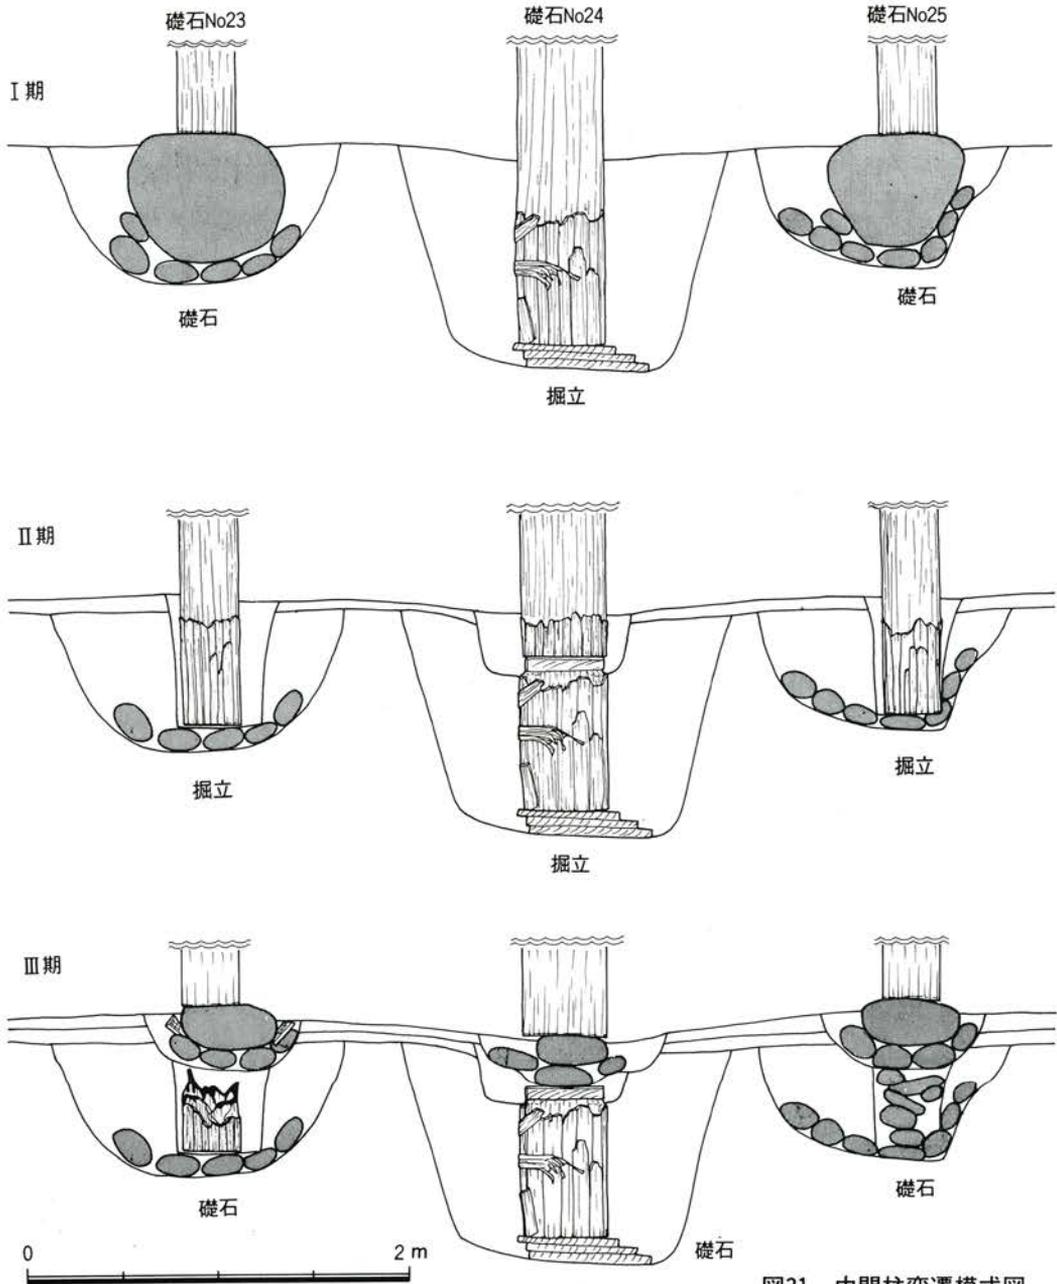
図31 中門柱変遷模式図

中門でも棟柱以外の礎石は東西列の礎石と同じ変遷で、Ⅰ～Ⅲ期に分類される。

棟柱もⅠ～Ⅲ期に分類されるが、礎石が使われるのはⅢ期だけで、Ⅰ・Ⅱ期は掘立柱であった。

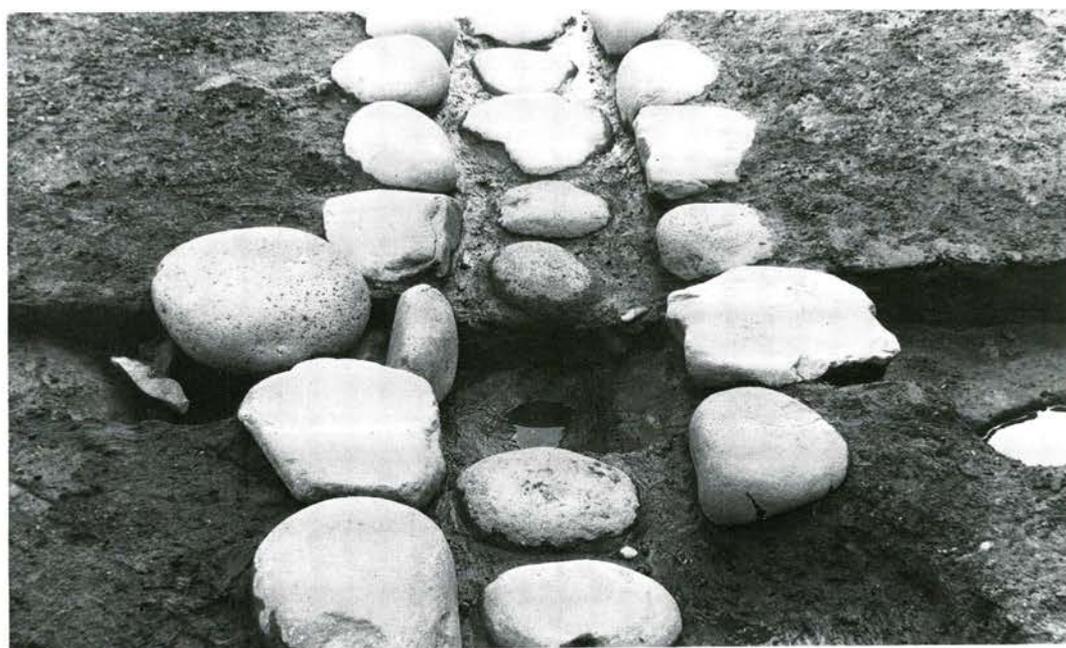
◀ 1. 礎石柱座面に残る柱印影
(礎石No 8)

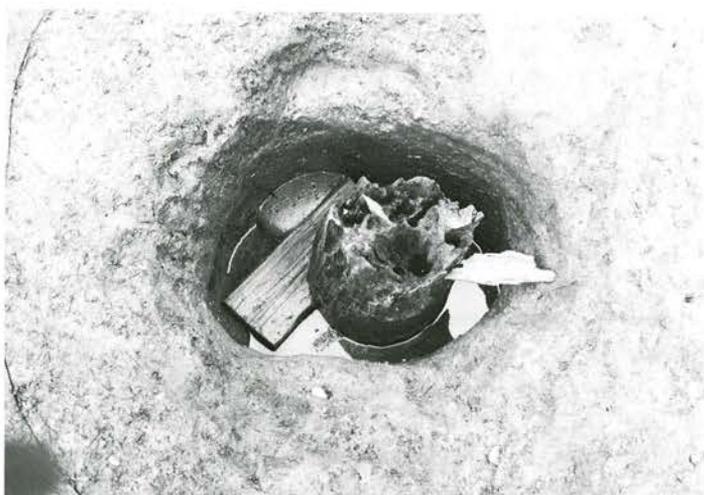
◀ 3. 炭化しているⅡ期掘立柱柱根(No18下)

いた。18の柱根は黒く炭化しており、火災で焼けたものと思われる。

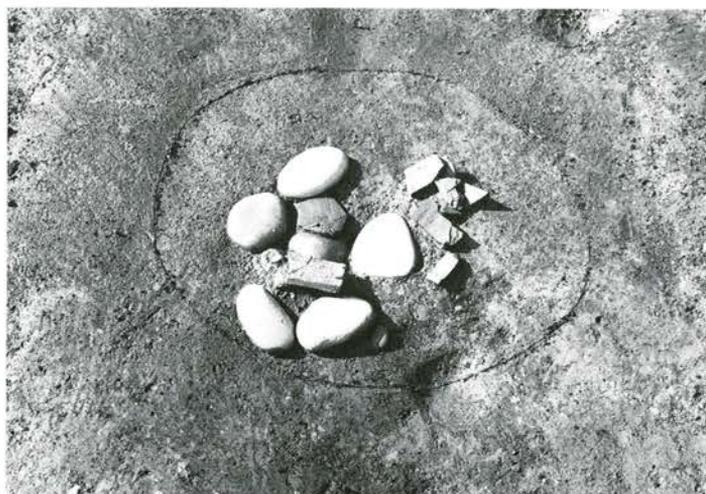
◀ 1. Ⅲ期の根石と敷き込まれた瓦 (No19)

▶ 2. Ⅱ期掘立柱柱根と礎板 (No20下)

掘立柱の掘方壁に30cm大の玉石が観察された。上部に礎石のない19・20を立ち割り、掘方壁で観察した玉石は、掘立柱以前の礎石の根石であることを確認した。

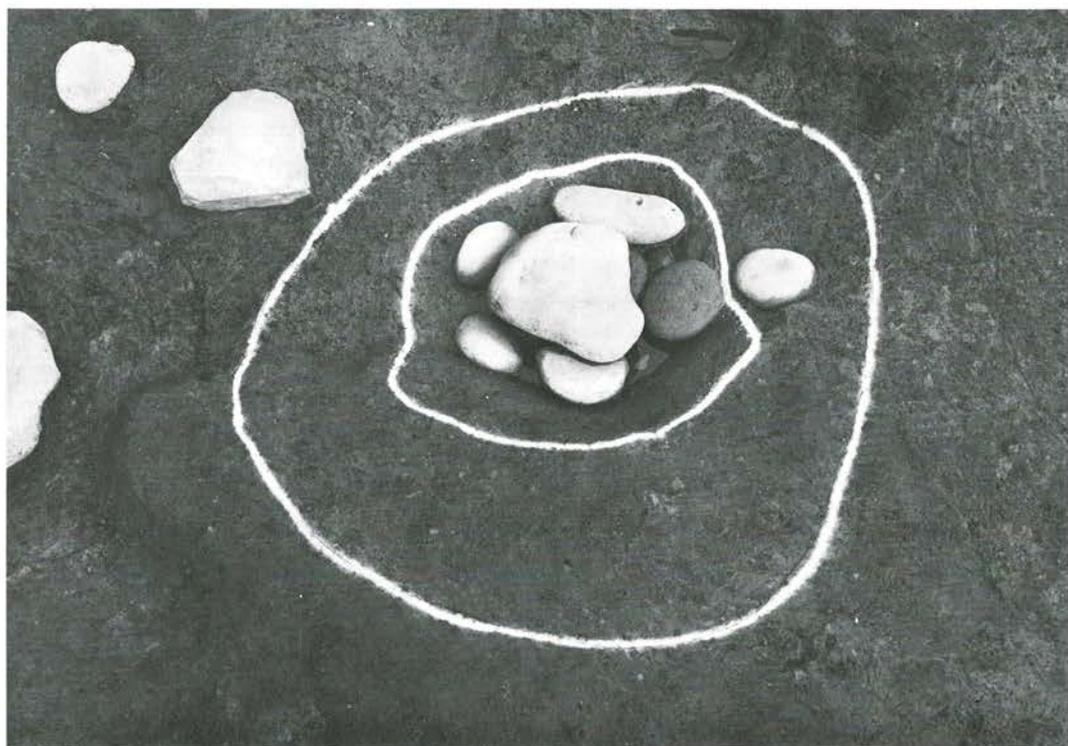
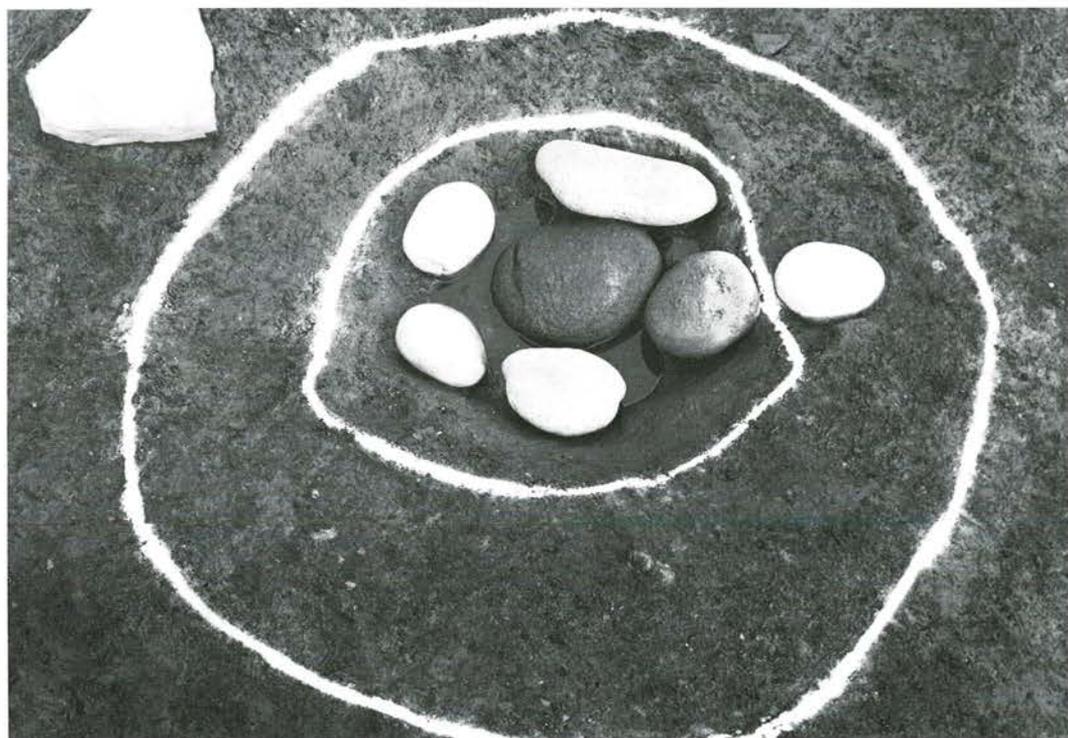
▲ 1. 中門棟柱Ⅲ期礎石(No24)

▼ 2. 中門棟柱Ⅲ期根石狀況(No24)

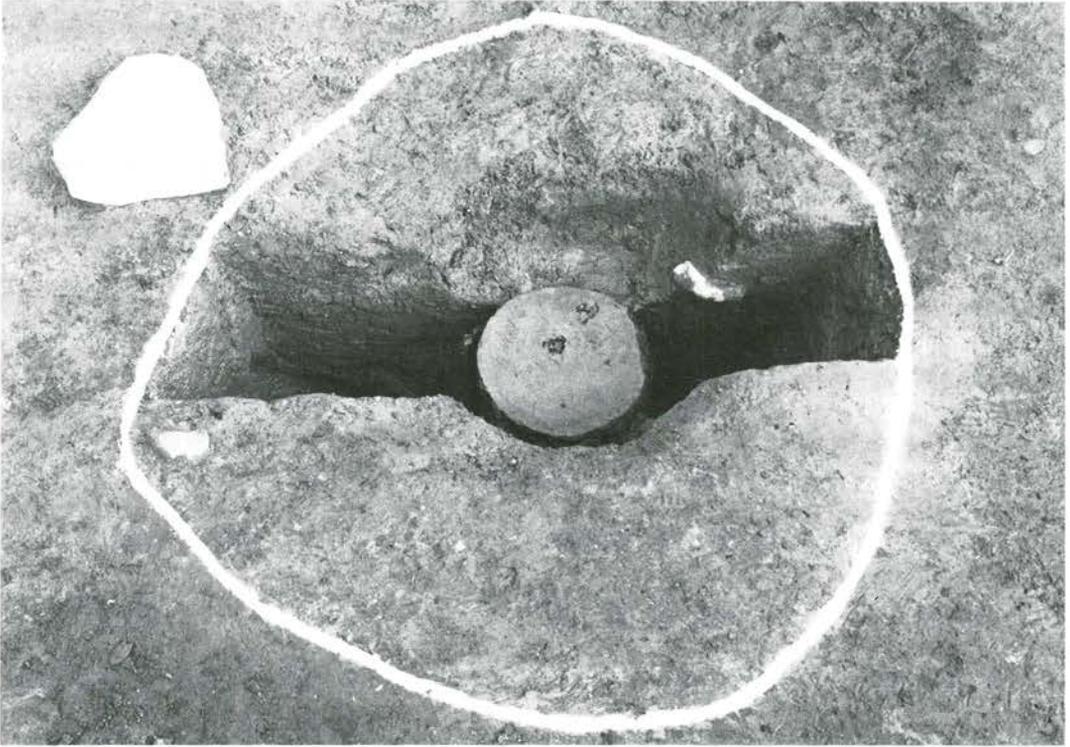
▲ 1. 中門棟柱 I 期掘立柱柱根(No24下)

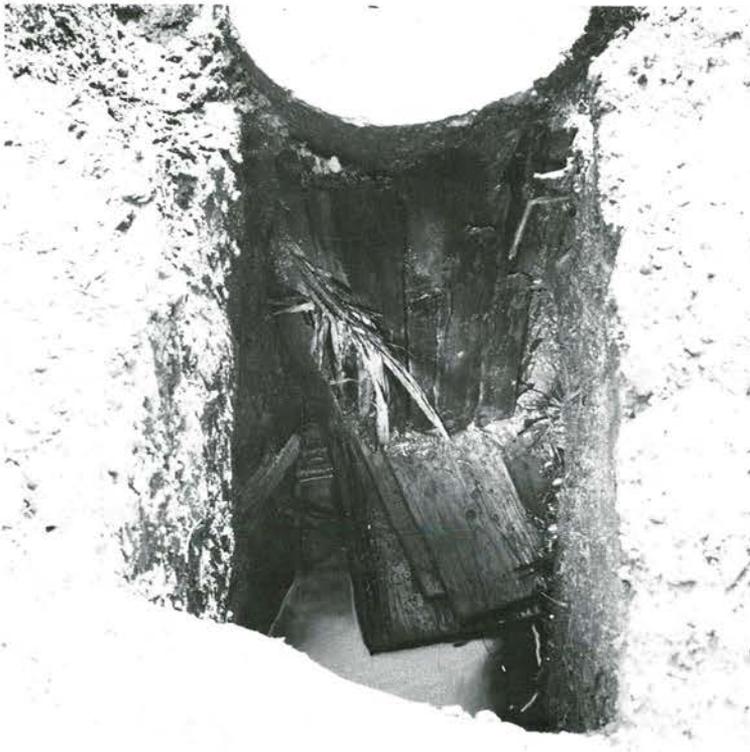
◀ 2. 柱根周囲に
貼られている樹皮

このように掘立柱の根元に樹皮を巻く工法は、翼廊の掘立柱（礎石20下）でも観察できた。二階堂、阿弥陀堂、薬師堂などの木製基壇束柱でも、同じ工法が用いられていた。

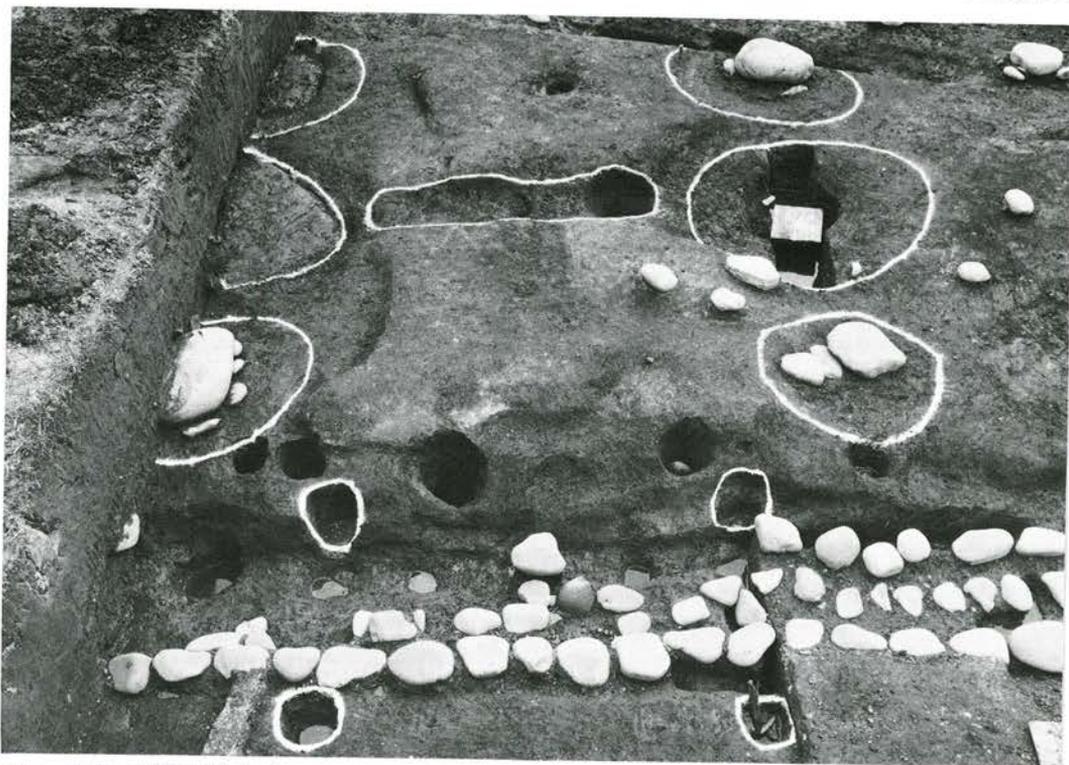
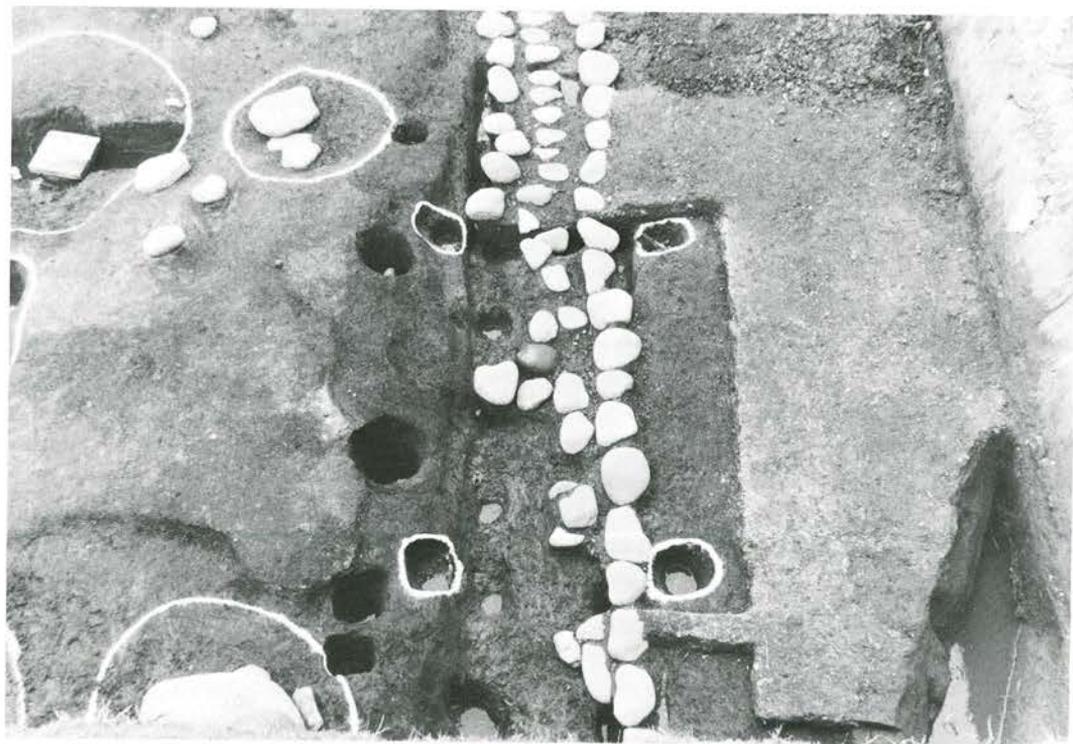
▲1. 中門と橋状遺構(北より)

▼2. 橋と雨落ち溝(東より)

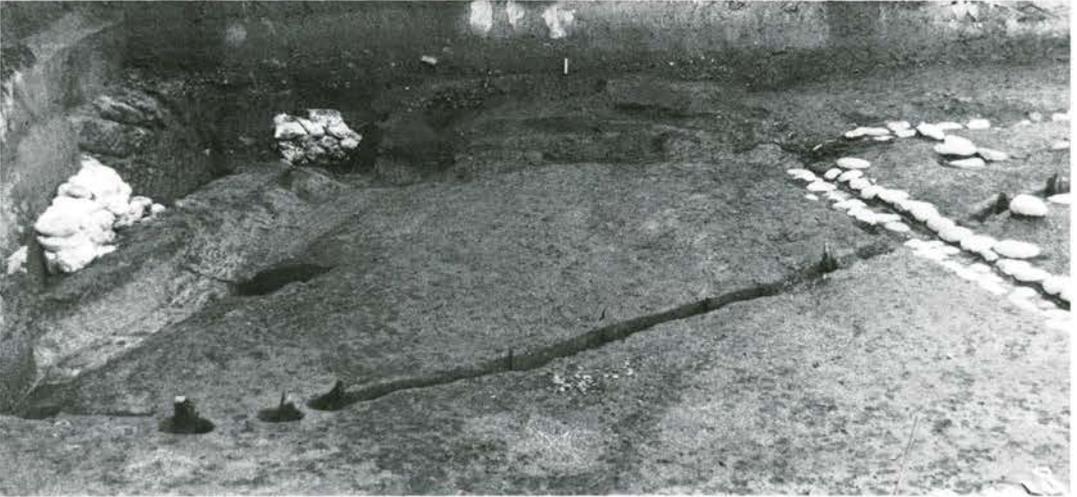
▲1. 柵状遺構(南より)

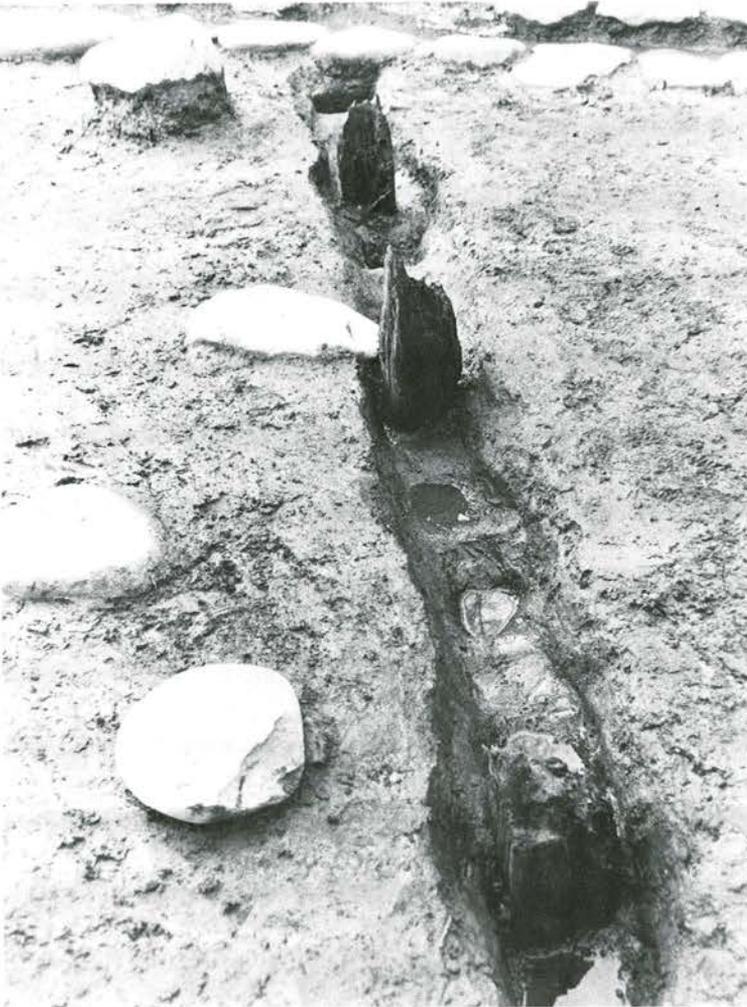
◀2. 柵状遺構焼けている柱根
(北より)
