永福寺跡

国指定史跡永福寺跡史跡整備
事業に係る発掘調査報告書
—平成19年度—

平成23年3月

鎌倉市教育委員会

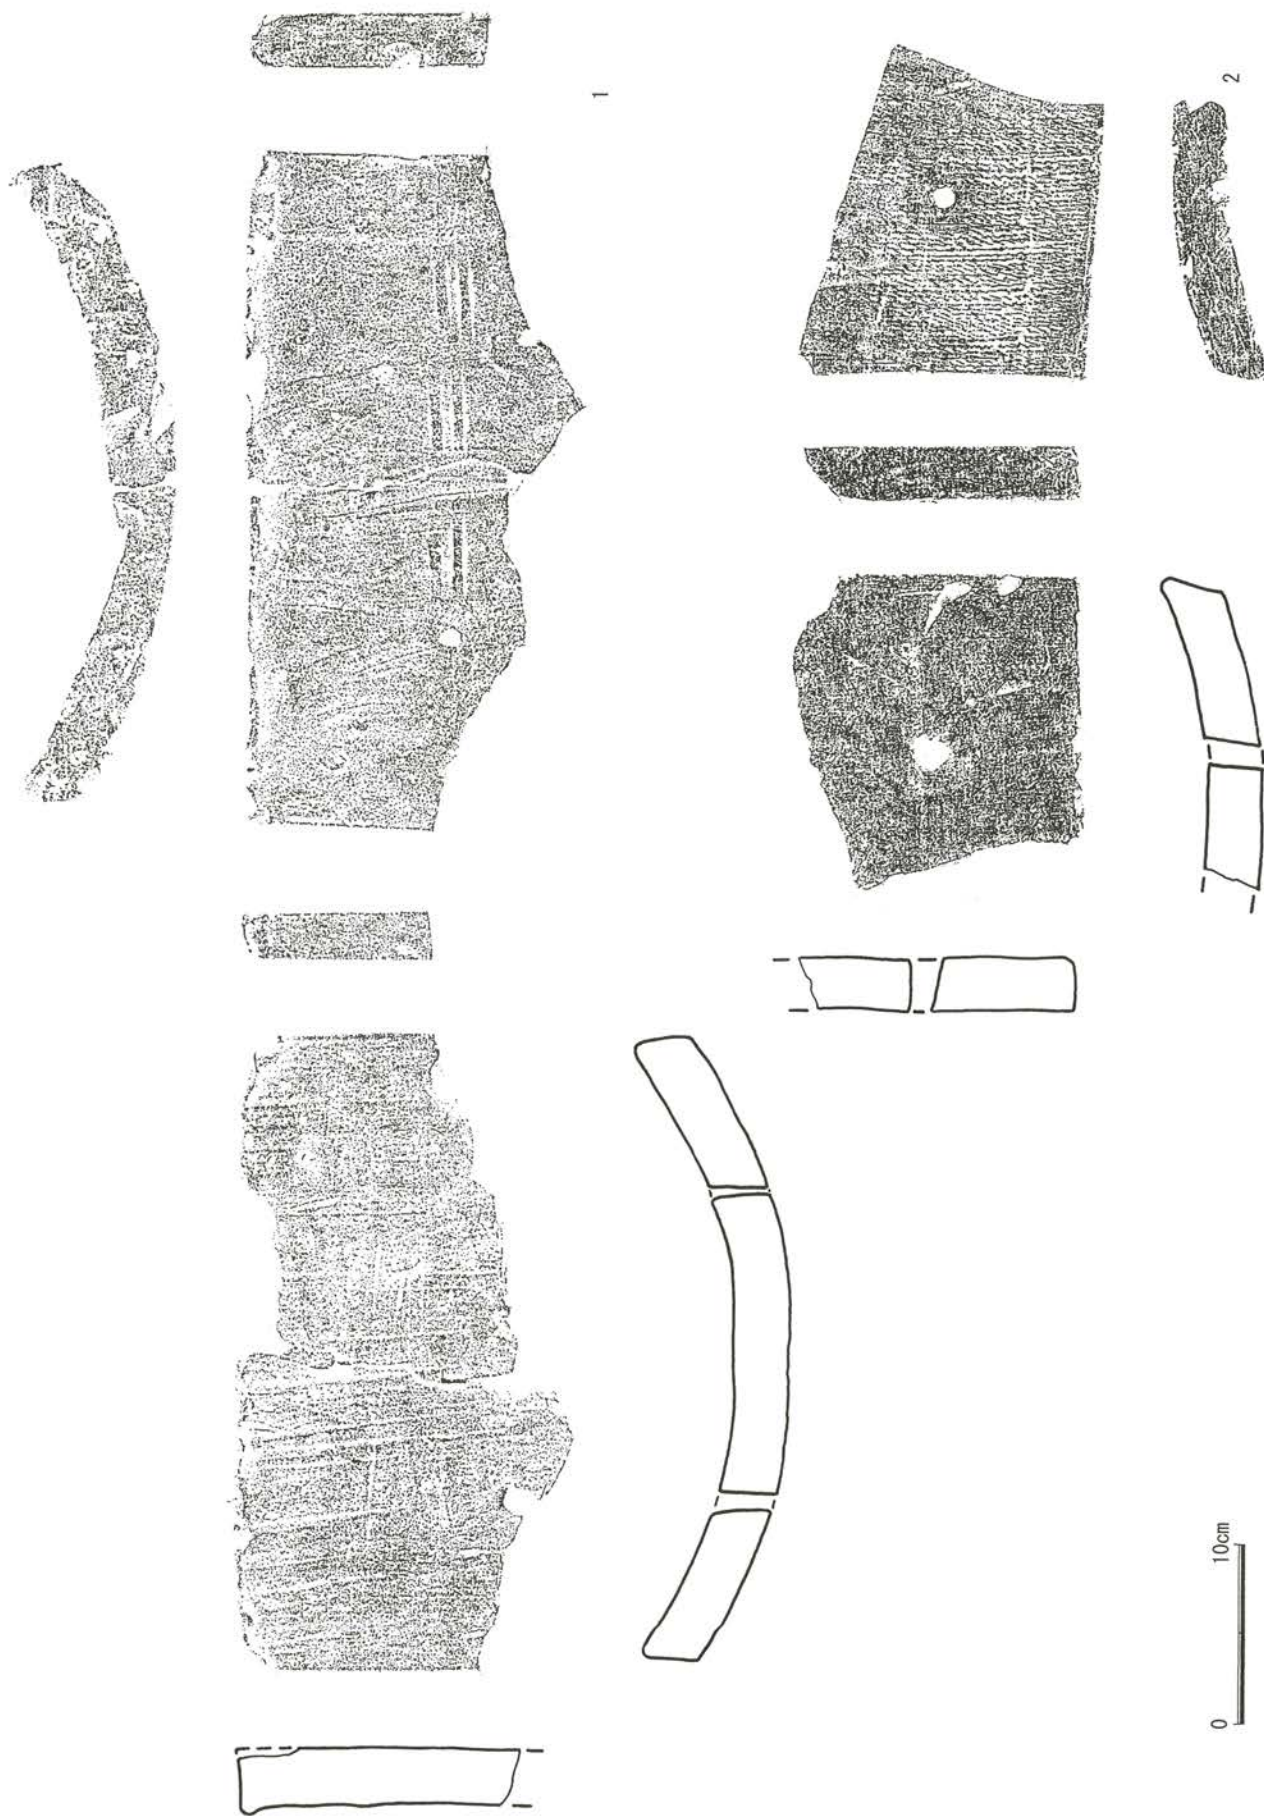
図 26 その他の宇瓦

いずれも瓦当部が剥離および欠損しているもので、型式が不明なものである。図25-6、図26-2の胎土は女瓦A類。図26-1の胎土は女瓦C類。
