(財) 大阪府埋蔵文化財協会調査事業報告 第3冊

貝の池遺跡

貝の池埋め立て造成事業に伴う
発掘調査事業報告書

財団法人 大阪府埋蔵文化財協会

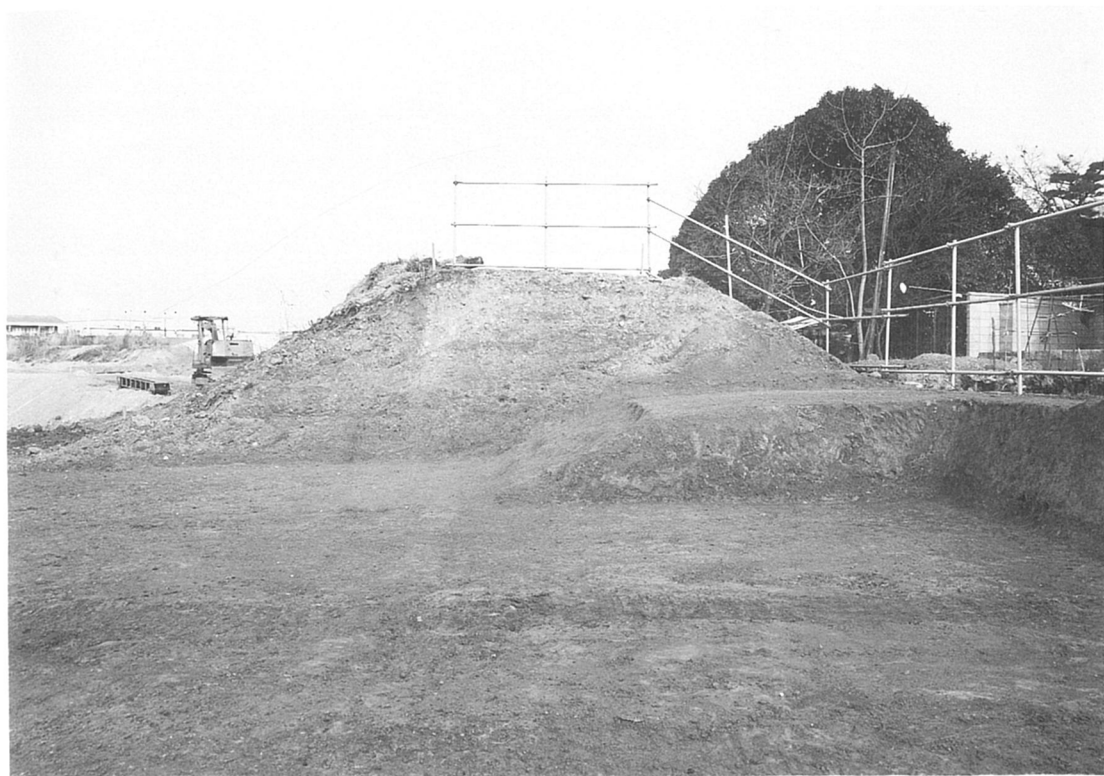
堤No. 3 東壁断面

No.3は、堤の上面から約3mまで掘削した。人力掘削の後、東側断面を精査した結果、築堤方法は、大きく3つの段階に分けることができた(第4図)。第9層は旧耕作土と考えられることからこの面が堤築造以前の地表面である。ほぼT.P.+33mを測る。まず第1段階として、この上面に約1.2mの三角形の盛土をして堤の芯としている。この部分の土は旧地表面下の地山層にあたる第10層とよく似ており、内側の土を掘削の後、積み上げた可能性が高い。全体に締まりはあまりよくない。次の段階においては、その掘り込んだ池の内側約1mに、版築工法によって芯の前面に約2mの厚さで土を積み上げている。最後にこの版築層の前面に厚さ約0.5mの第4層が挟み込むように入っている。第4層は池の内側にあるため、外側の部分は浸食され風化している。版築部分や第4層は、非常に堅く締まり、土は粘質土に意図的に礫を混ぜたもののように思われる。

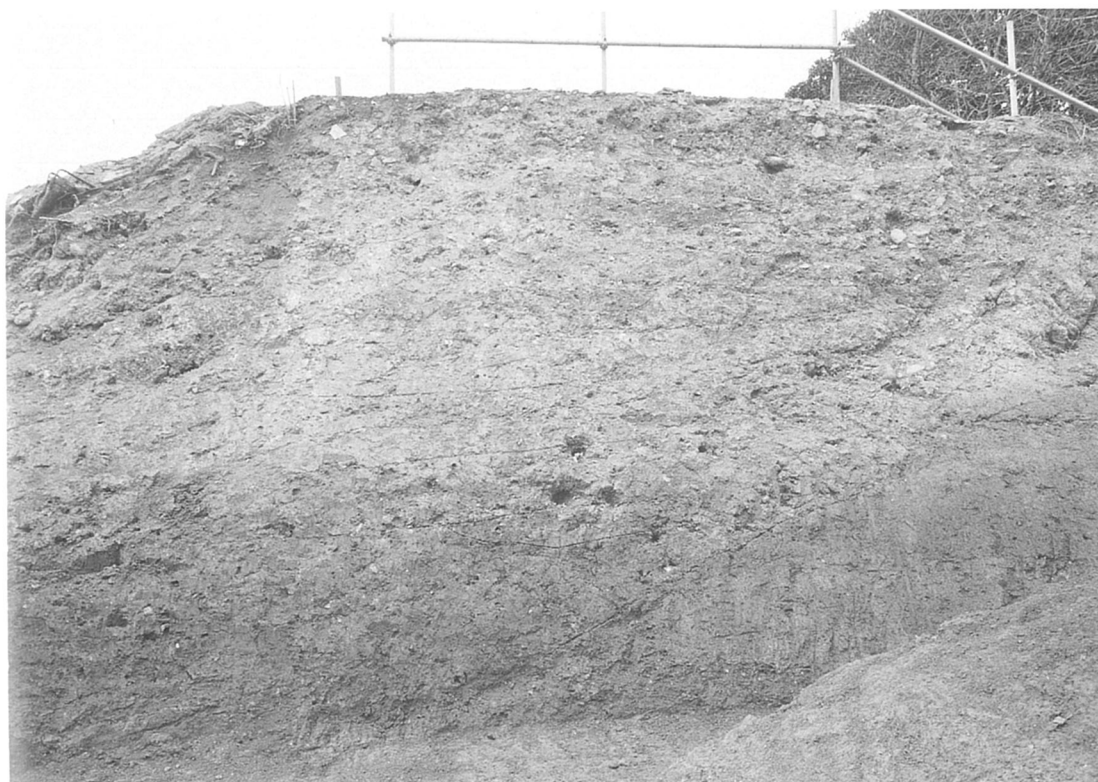
堤No. 3 版築部分

ところで、これまでの堤の工法で使われた用語としては、「鋼土」・「鞆土」・「抱土」などがある。貝の池の堤にその用語をすべてあてはめることはできないが、No.3の版築による強固な土は、いわゆる「鋼土」に相当するものと思われる。

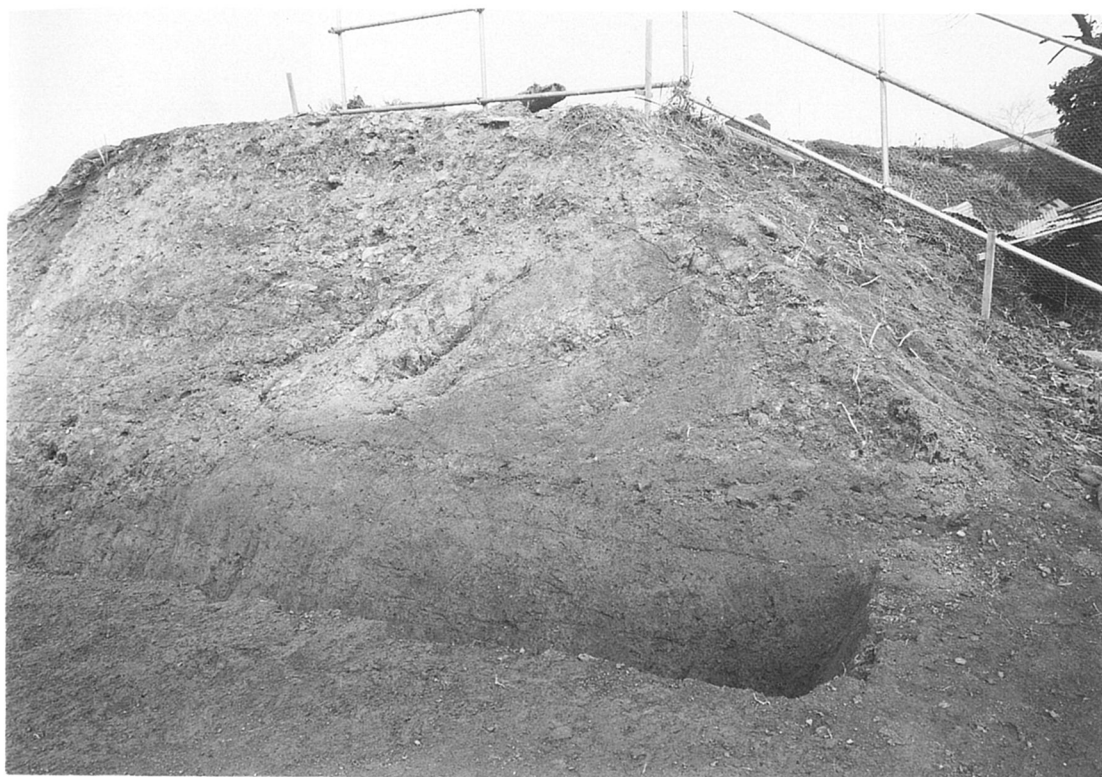
堤No. 3 芯部分

ここで、最初の芯の部分を古い堤と解釈する考えもでてくる。しかし、この上面や側面には水に浸食されたり風化した痕跡がなく、露出していたとは考えられない。また、内側の第10層を掘り芯を盛り上げると、掘り込んだ部分に版築を行なうことは順序的につながり、芯の部分が単独で存在した可能性は低い。つまりこれらの3つの段階はほぼ同時期に行なわれた可能性が高いのである。なお、No.4においても、No.3とは若干異なるものの芯と版築の構造が確認できた。

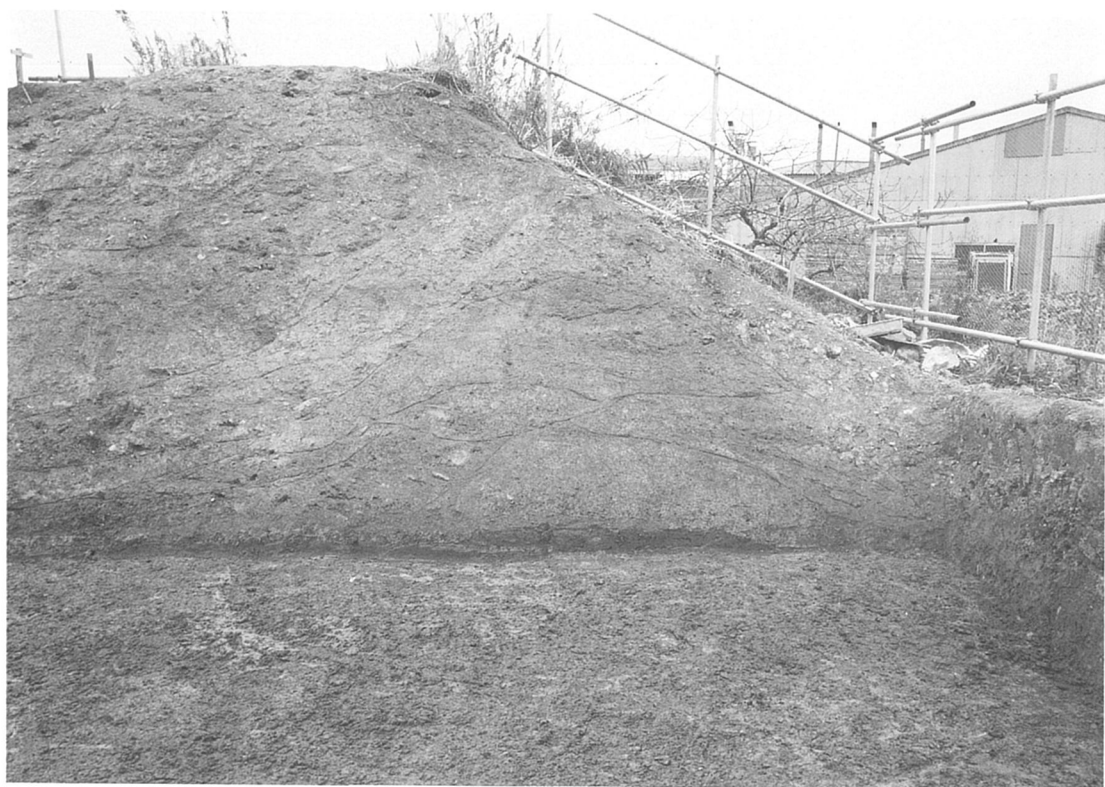
堤No. 4 芯部分
