# 作山古墳測量調査報告書

2016年3月

岡山県総社市教育委員会

## 附載 作山古墳現状変更に伴う立会調査

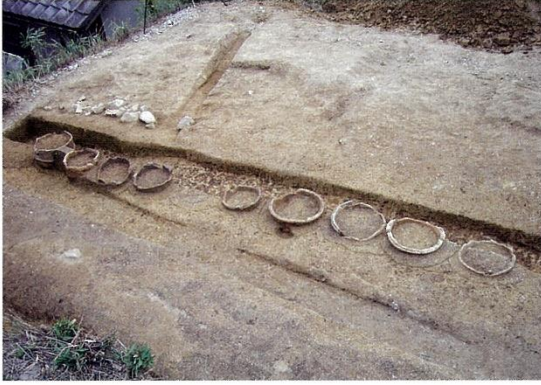
埴輪列検出状況（北西上方から）

検出面の平面観察によると、埴輪の周囲には円形に土質・色調の違いがみられ(第6図、巻頭図版2)、埴輪を据える際に溝を掘って立て並べたのではなく、それぞれに穴を掘り据えたものと想定された。切り合いを観察するために、まず1基置きに埴輪間と南側へ方形のサブトレンチを設けて精査し、次いで埴輪の中心から南をすべて掘り抜
