# 古代山城 鬼ノ城

鬼城山史跡整備事業に伴う発掘調査

2005年1月

岡山県総社市教育委員会

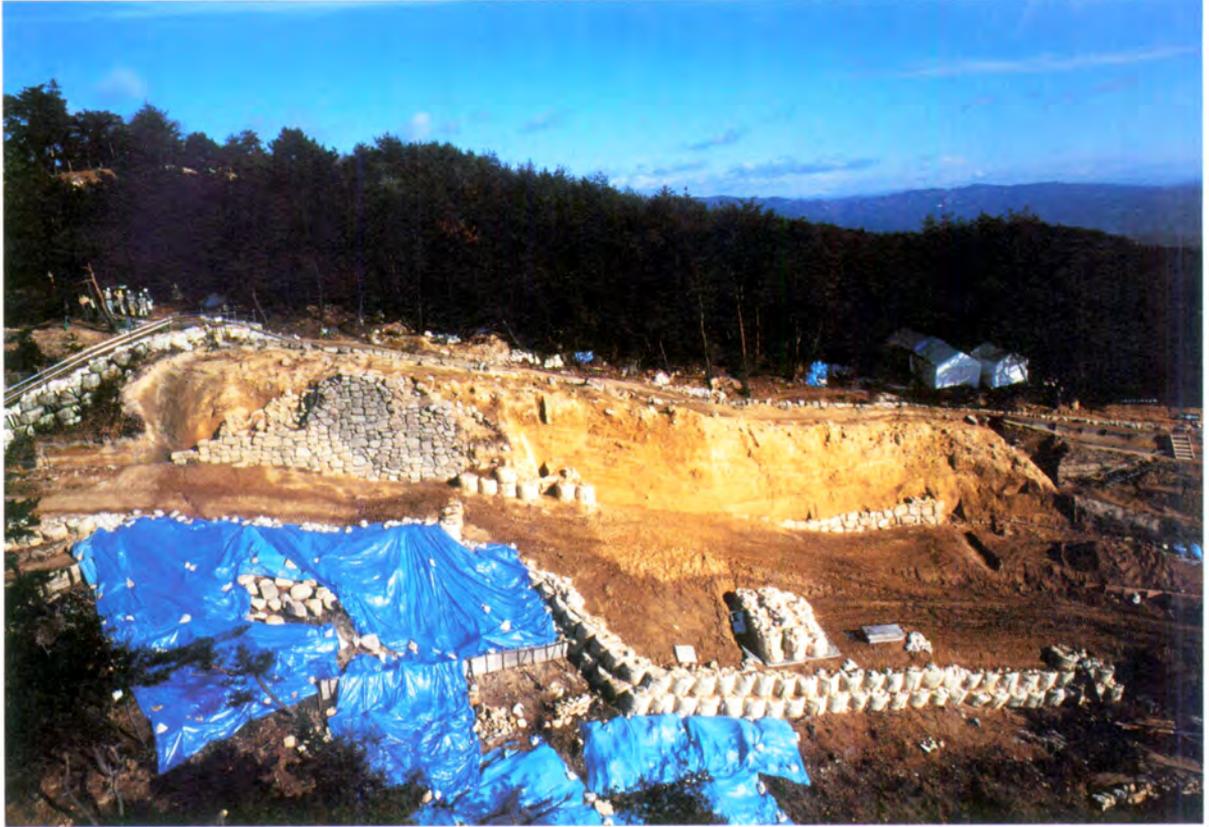
1. 第3 壘状区間 復元前の高石垣と版築土塁（南から）

平成14年度は城壁の復元に先立ち、第3 壘状区間（石垣から第0水門付近）の城壁上面に堆積している流土を除去し、版築盛土を検出した。それと同時に整備復元事業の一環として石垣のはらみ、ズレ、割れ、劣化の認められる箇所は一部解体・積み直しを行い、築石の崩壊部分には転落石等を補って石垣の復元を実施した。

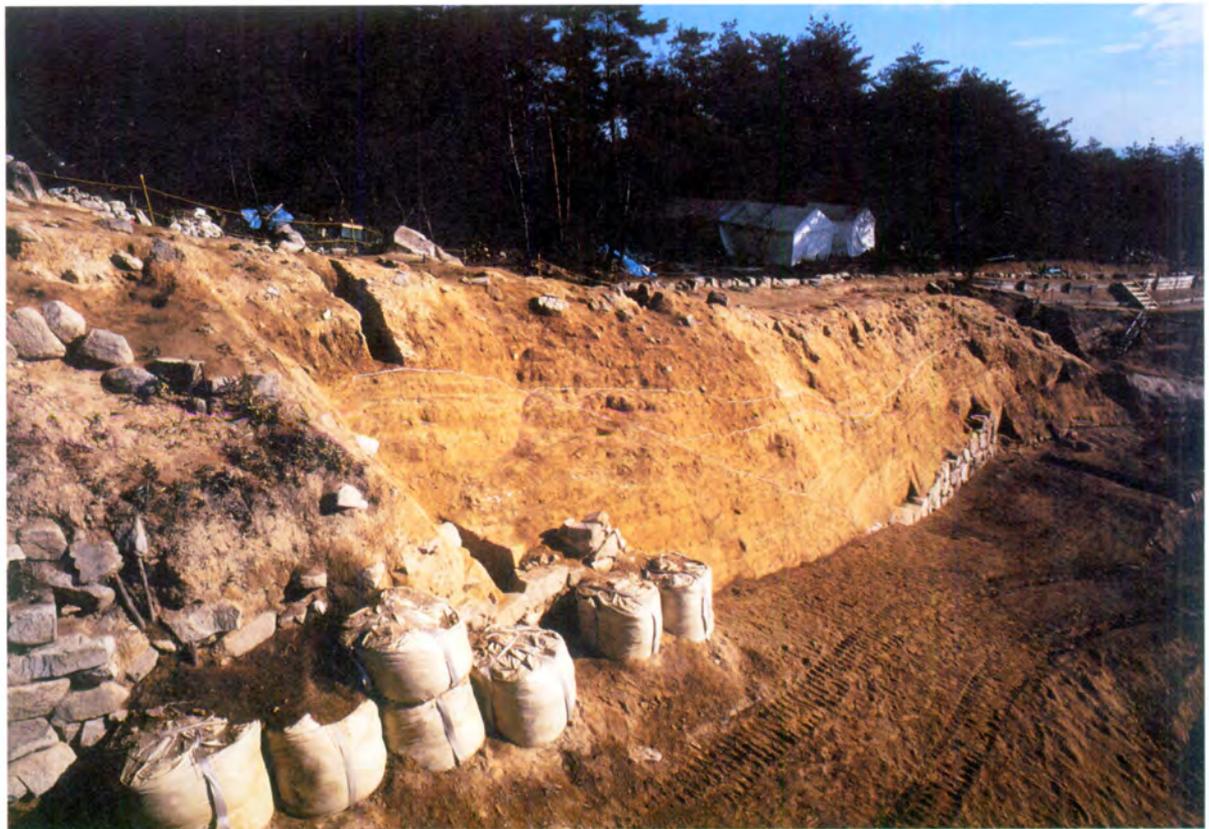
2. 版築土塁の積上げ状況（西から）

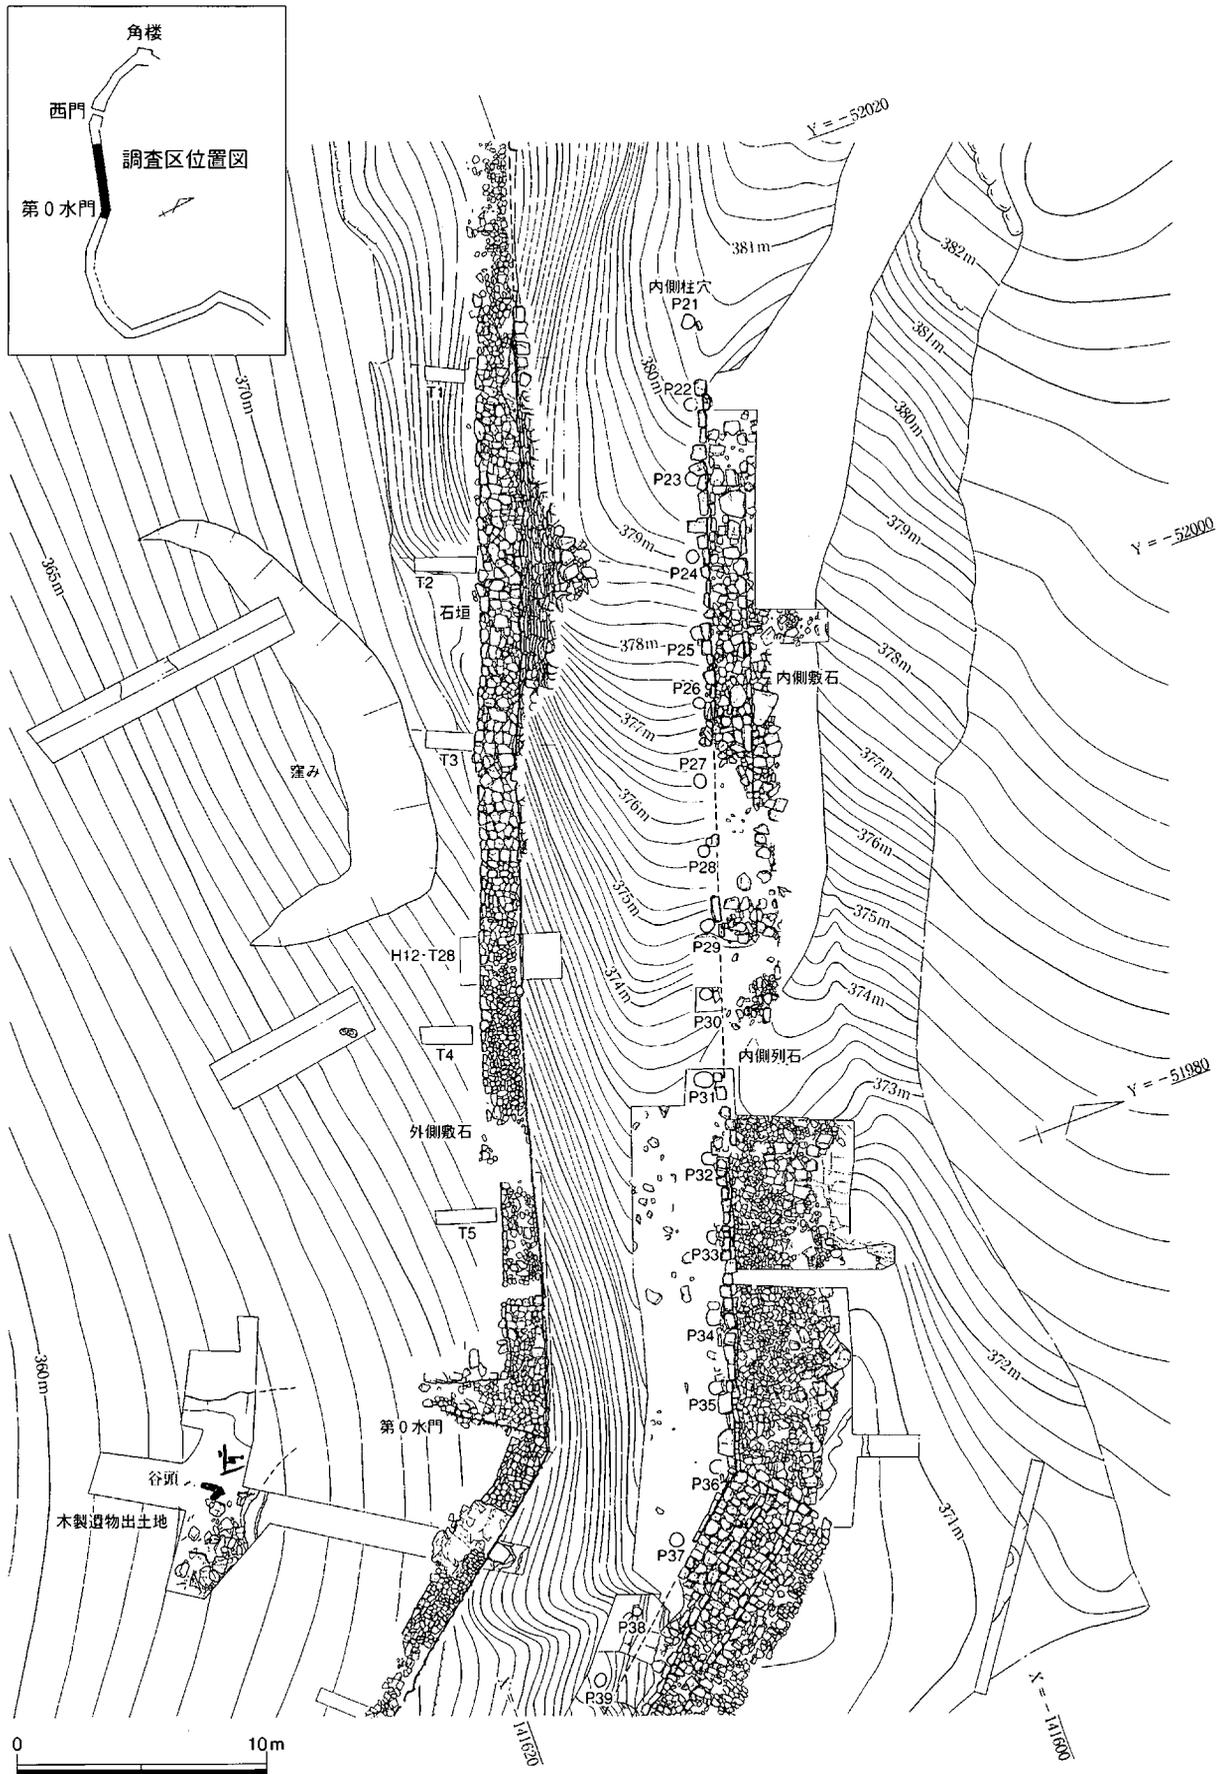
第8図 第3壘状区間 遺構配置図 (S=1/300)

第3 壘状区間における外側敷石の全長は、西門の南側に位置する尾部の「折」から第0水門頭部の「折」までが約69m、敷石幅は1.2～1.5mを測る。短軸側の敷石は城外側に向けて6°～20°の下り勾配で形成されている。その一方、石垣から第0水門までにいたる長軸側の傾斜勾配は約12°を測り、さらに9ヵ所の傾斜変換に細分する事が可能である。

また、外側敷石が良好に残存していた事により、作業単位を示す目地を8ヵ所確認した。特に、石垣前面の敷石には大型の花崗岩を使用し、石垣から第0水門までは小型のアブライトが使用されていた。石垣の頭端を境として石垣側と第0水門側へはこのように石材の規模や材質に大きな相違が認め

られ、明らかに区別されている。なお、外側敷石より城外側に設定したサブトレンチの結果、城壁構築前には地盤造成が広範囲に行われている事が判明した。

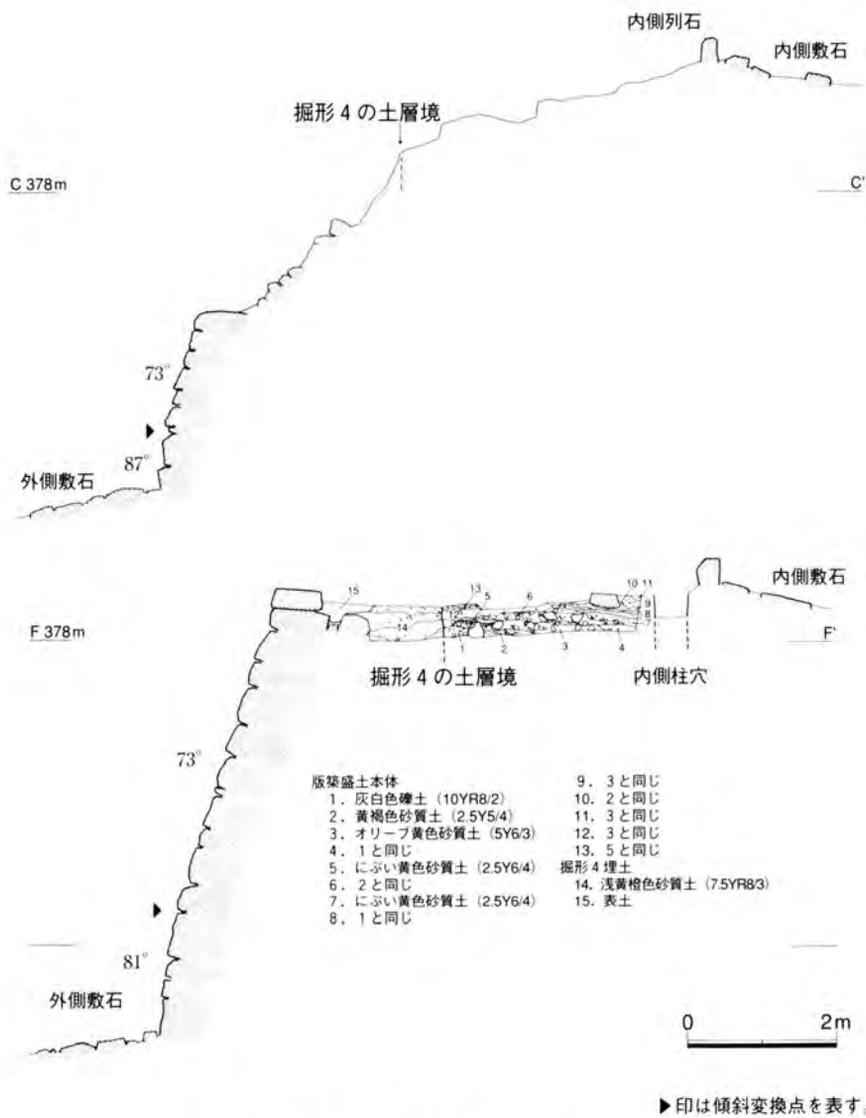
第12図 石垣C、F断面図 (S=1/100)

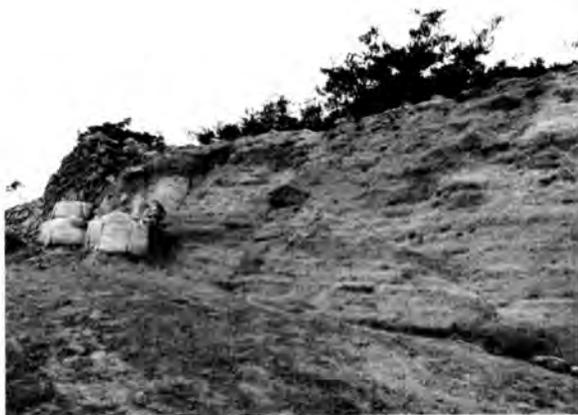
第1図版 石垣盛土 (南東から)

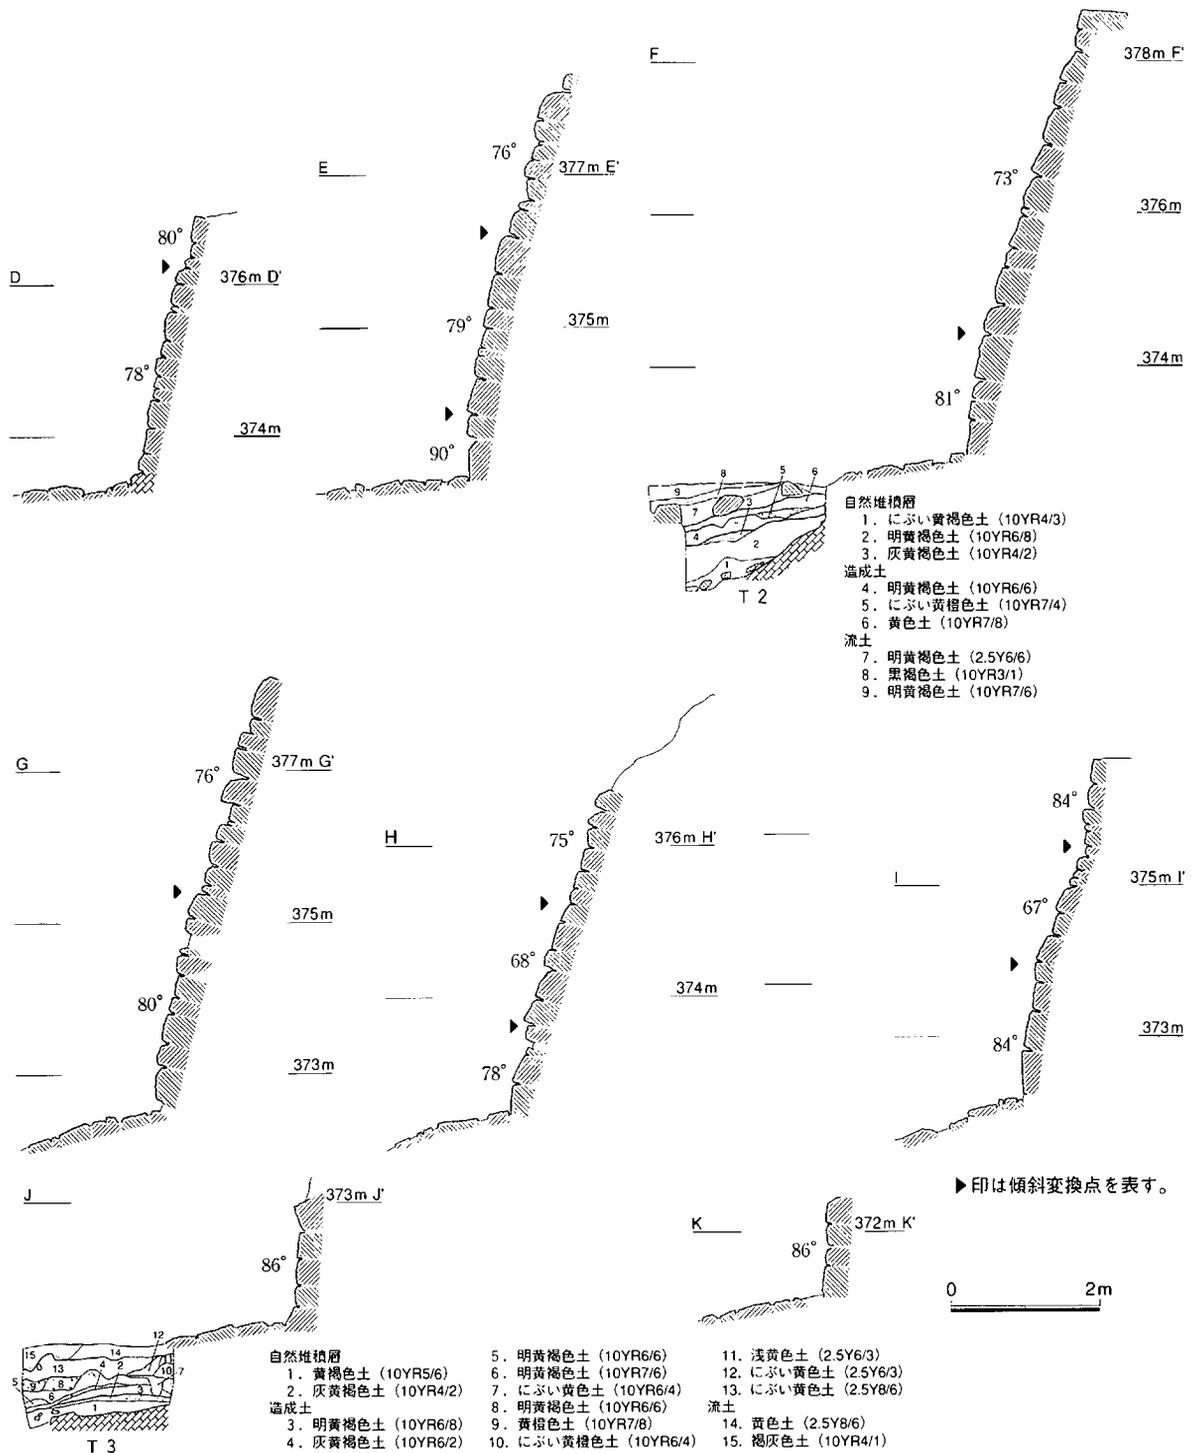
第16図 石垣D~K断面図 (S=1/100)

石垣高は5.3mを測り、根石から頂部の築石までは概ね78°で、石垣には2箇所の傾斜変換点がある。勾配の詳細は2箇所の変換点を境に上位、中位、下位に分けると、下位が90°中位が79°上位は76°となり、徐々に勾配をもたせていることがわかる。上位の変換点には約10cm控えて築石を積んでおり、

##### 断面E（第16図）

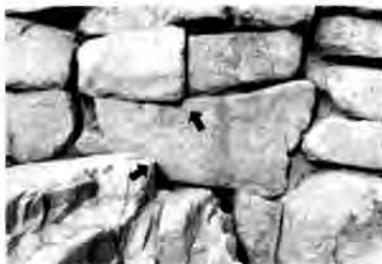
第3図版 築石1 (南から)

石垣では段のある築石を3石確認した。1の根石は、岩盤の形状に合わせて根石の下端を欠き、8cmの段を形成している。また、根石の上端にも上位の築石形状に合わせて3cmの段を加工していた。

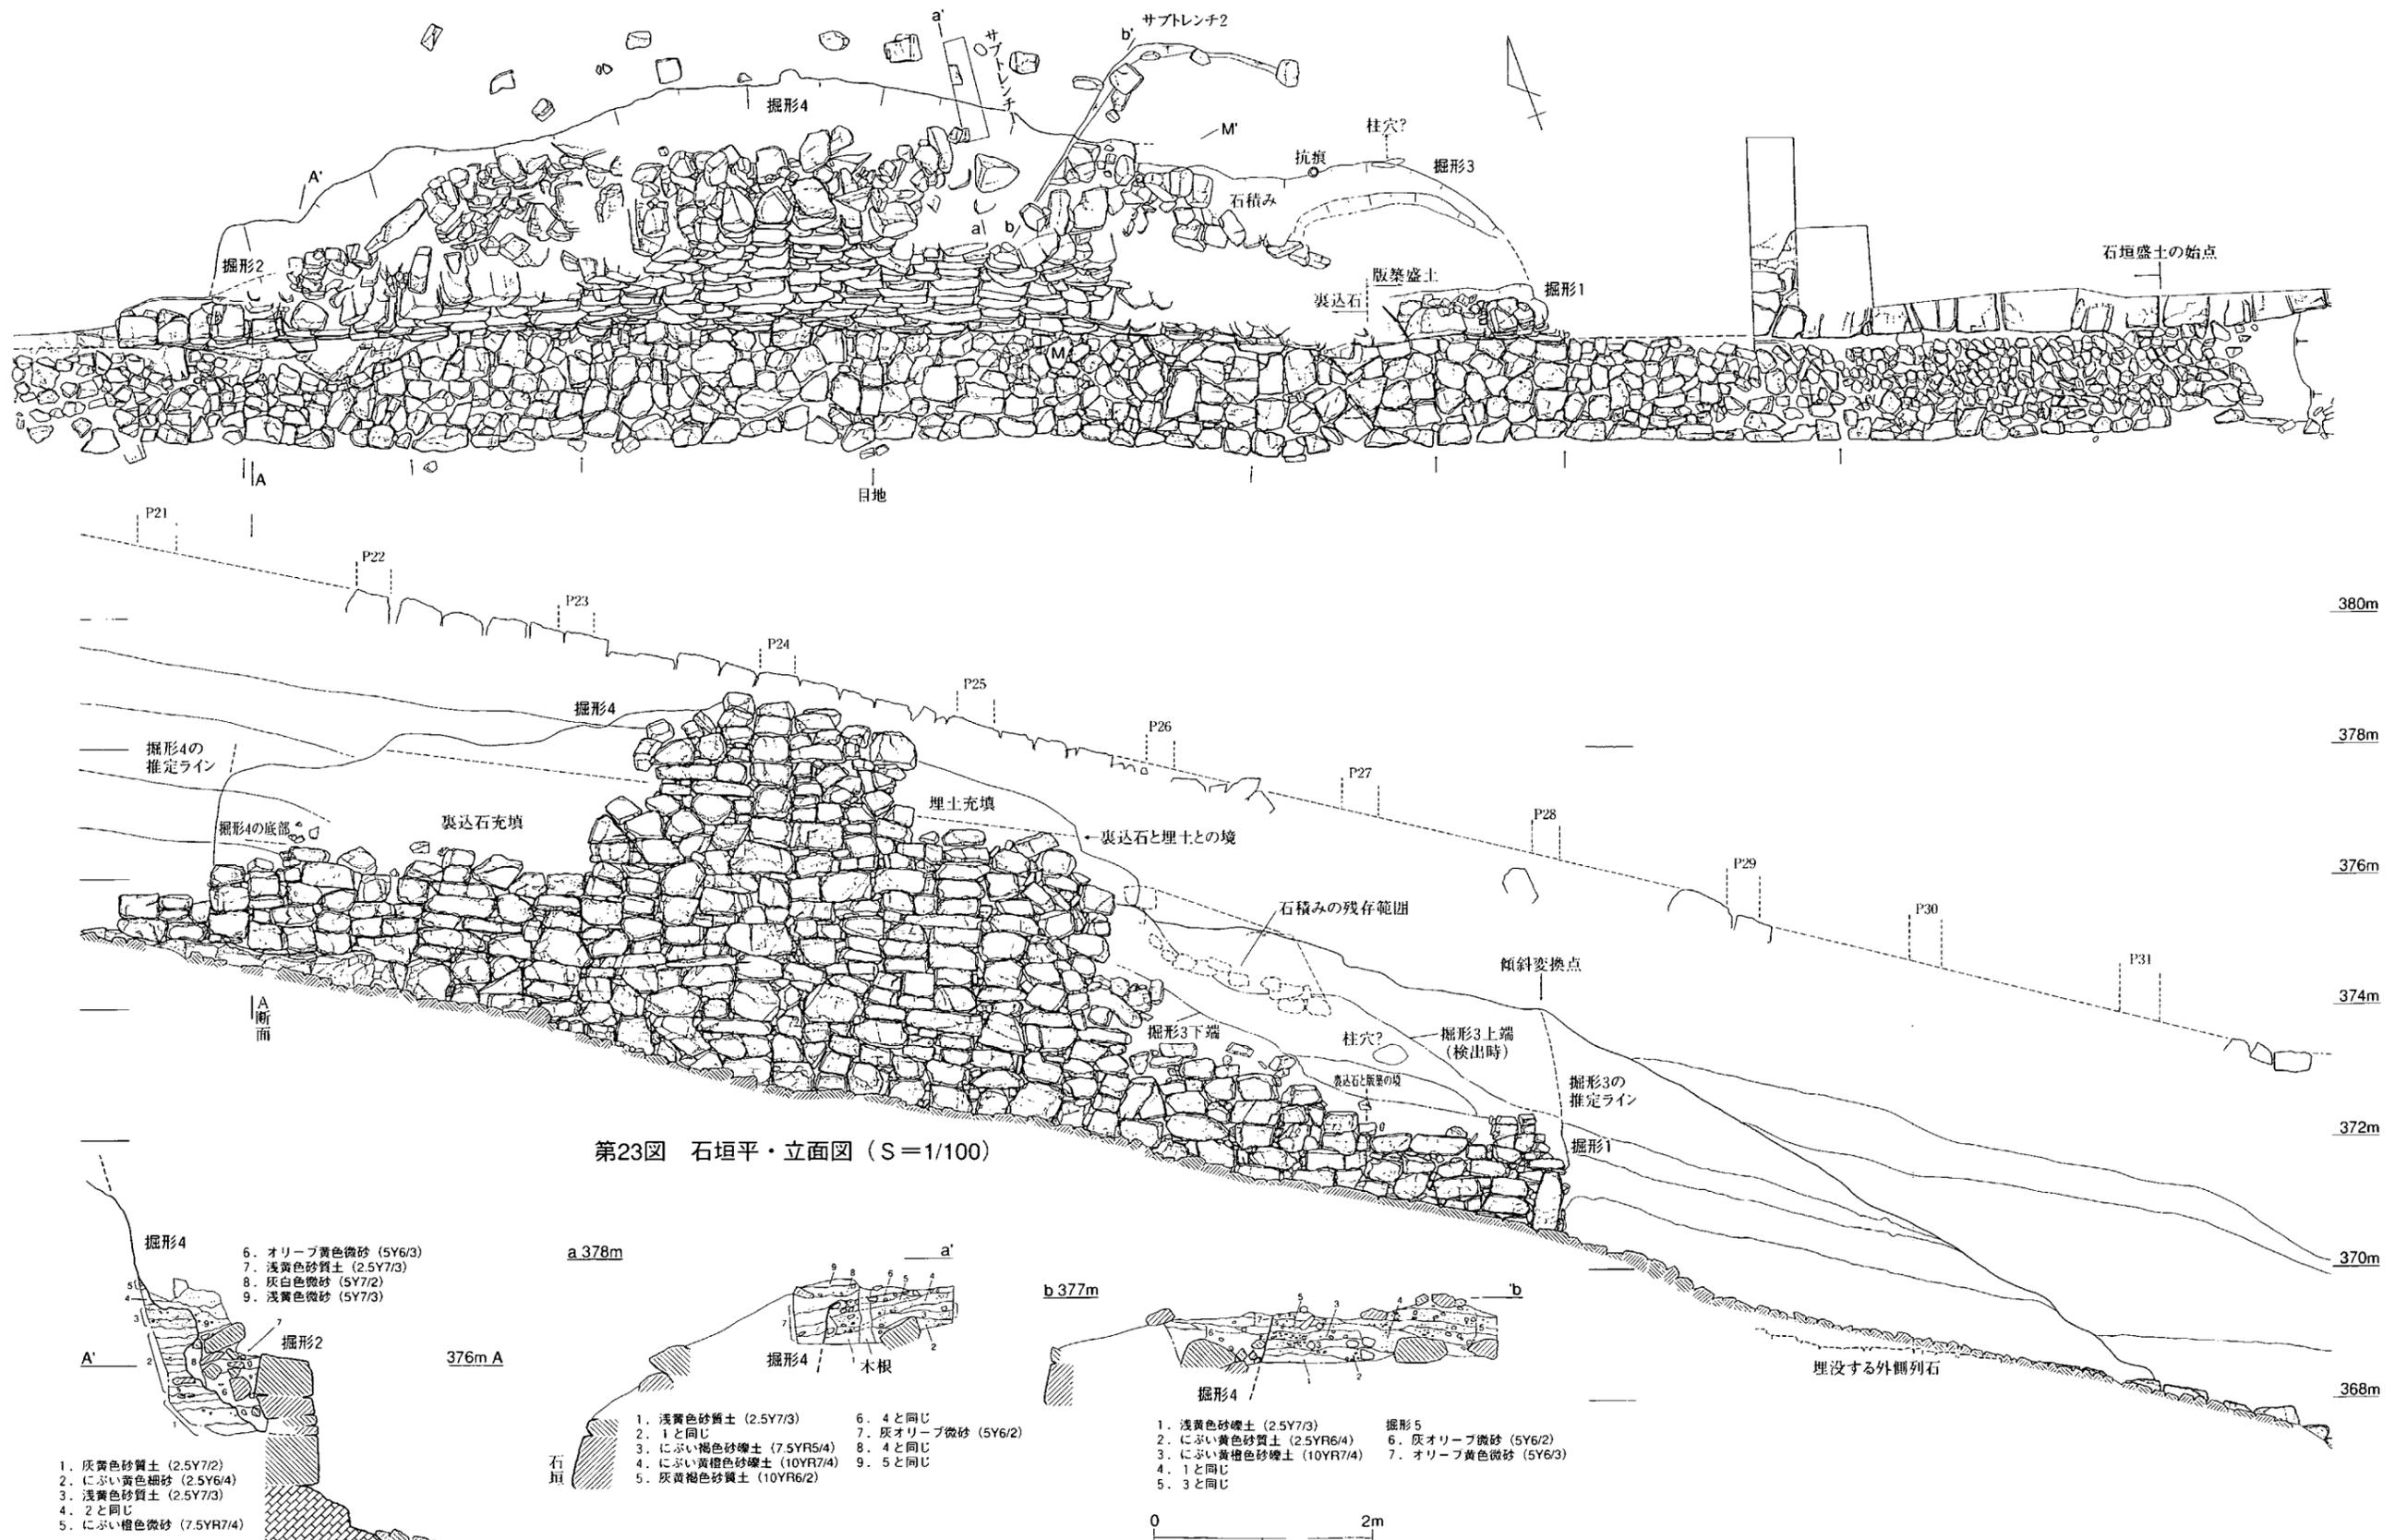
第23図 石垣平・立面図 (S=1/100)

掘形3は石垣中央から頭部にかけて湾曲するように形成され検出範囲は長さ約5.5m、幅は築石の石面から約2.7mを測る。掘形は石垣の崩壊のため本来の形状を留めておらず、第23図の石垣立面図では掘形3の上端と下端を破線で図示している。

掘形3は石垣盛土上面から掘削されており、掘形埋土の残存状況から、石垣盛土の傾斜変換点付近を掘形の範囲として推測することができる。したがって、第23図では石垣盛土の傾斜変換点から掘形1までを掘形の推定範囲として破線で図示した。

これらの状況を総合して、第23図の立面図では石垣頂部の両側で確認した裏込層の上端と、サブトレ2で検出した裏込石の上端を破線で結び層境を図示した。すなわち、掘形4の内部には層境より以下が裏込石、これより以上には裏込石と埋土によって構成される事が判明したのである。

石垣頭部の解体調査では第28図の断面観察の際、石垣の低位置において裏込層内の埋土と、版築層の境が検出された。裏込層の上面幅は1.5m、深1.3mを測り、頭部へ向けて下降しつつ長さ約3.8mまでが明らかとなり、内部には40cm大の石材が多数充填されている状況を確認した。そのため第23図の平面図では裏込層と版築盛土の境を破線で表示している。

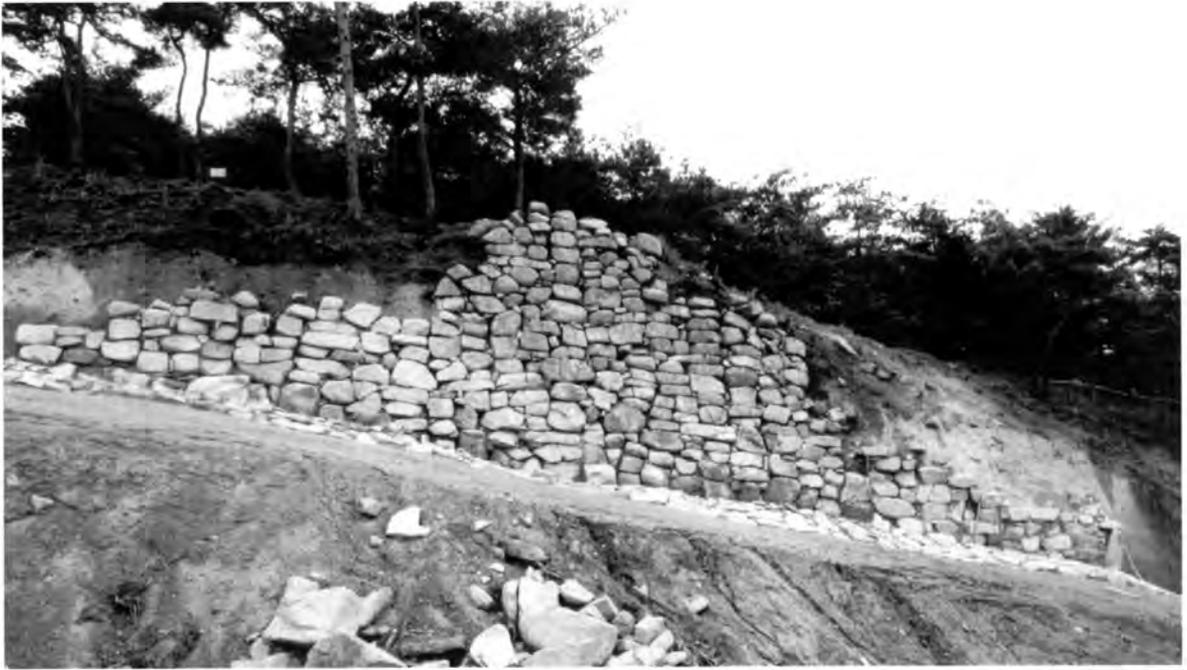
第6図版 石垣全景（南から）

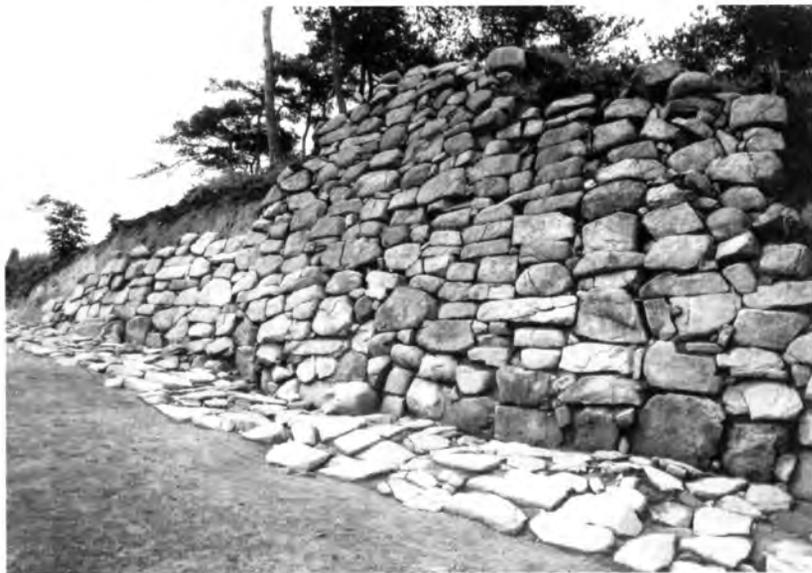
第7図版 石垣（南東から）

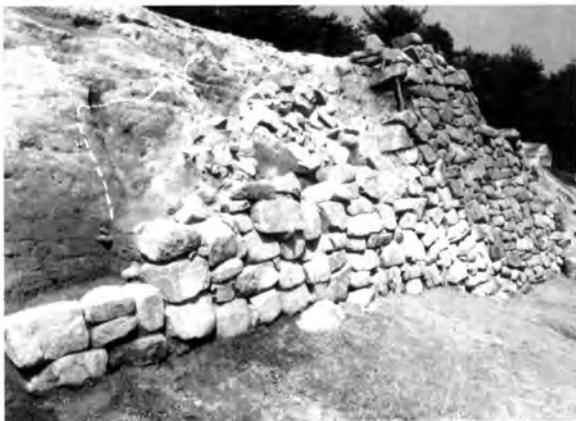
第8図版 石垣と裏込石（北西から）

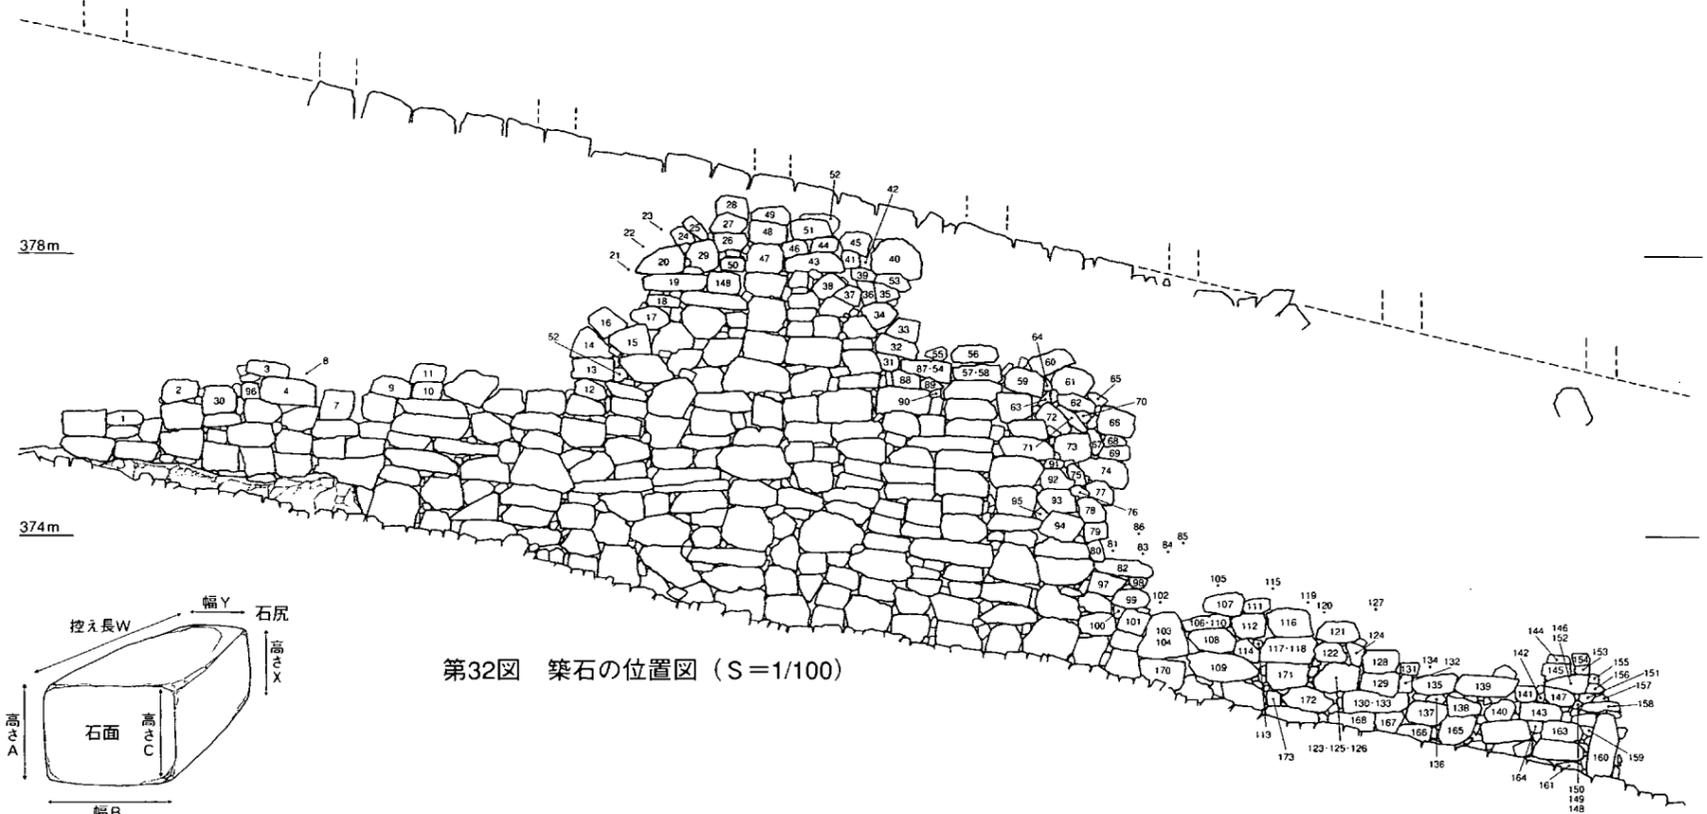
第32図 築石の位置図 (S=1/100)

※同じ築石 57と58、54と87、103と104、106と110、117と118、123と125と126、130と133、146と152

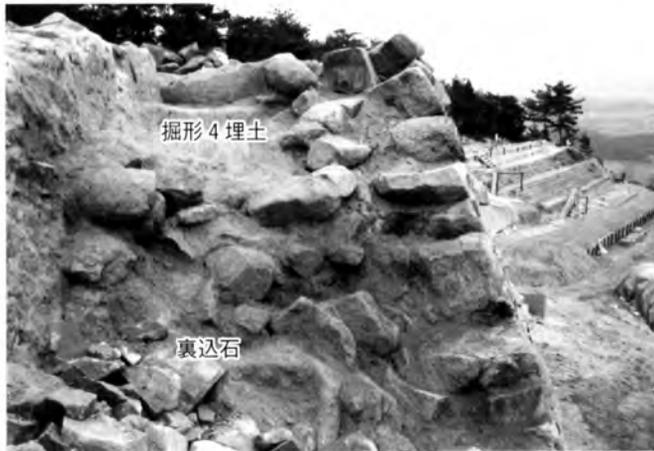
第10図版 石垣と裏込石の状況（北西から）

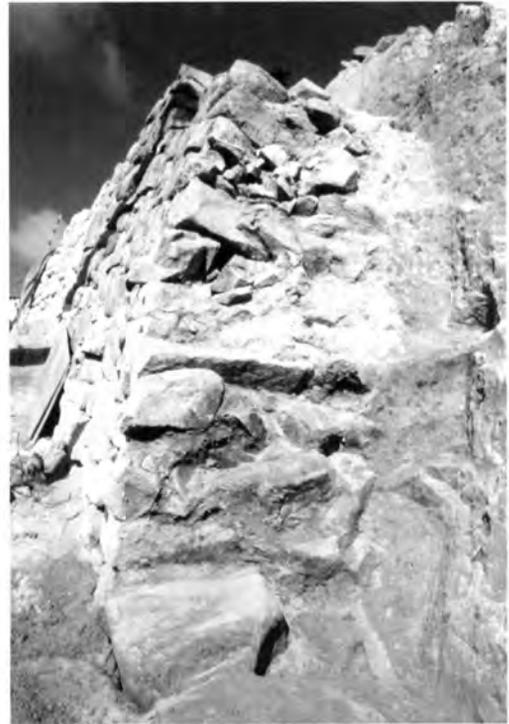
第11図版 石垣の断面（東から）

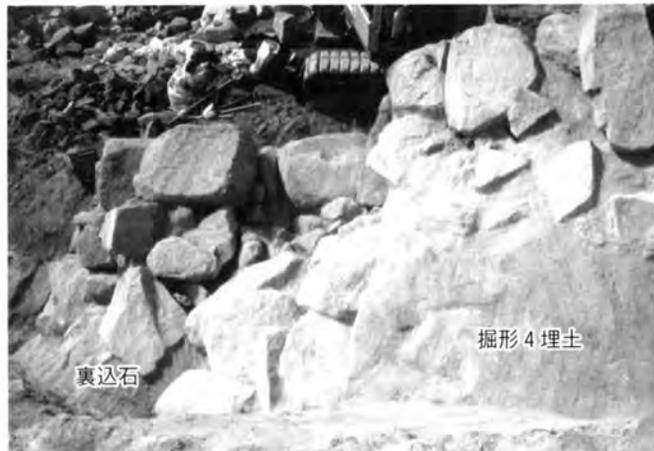
第12図版 裏込石と掘形4の埋土（北から）

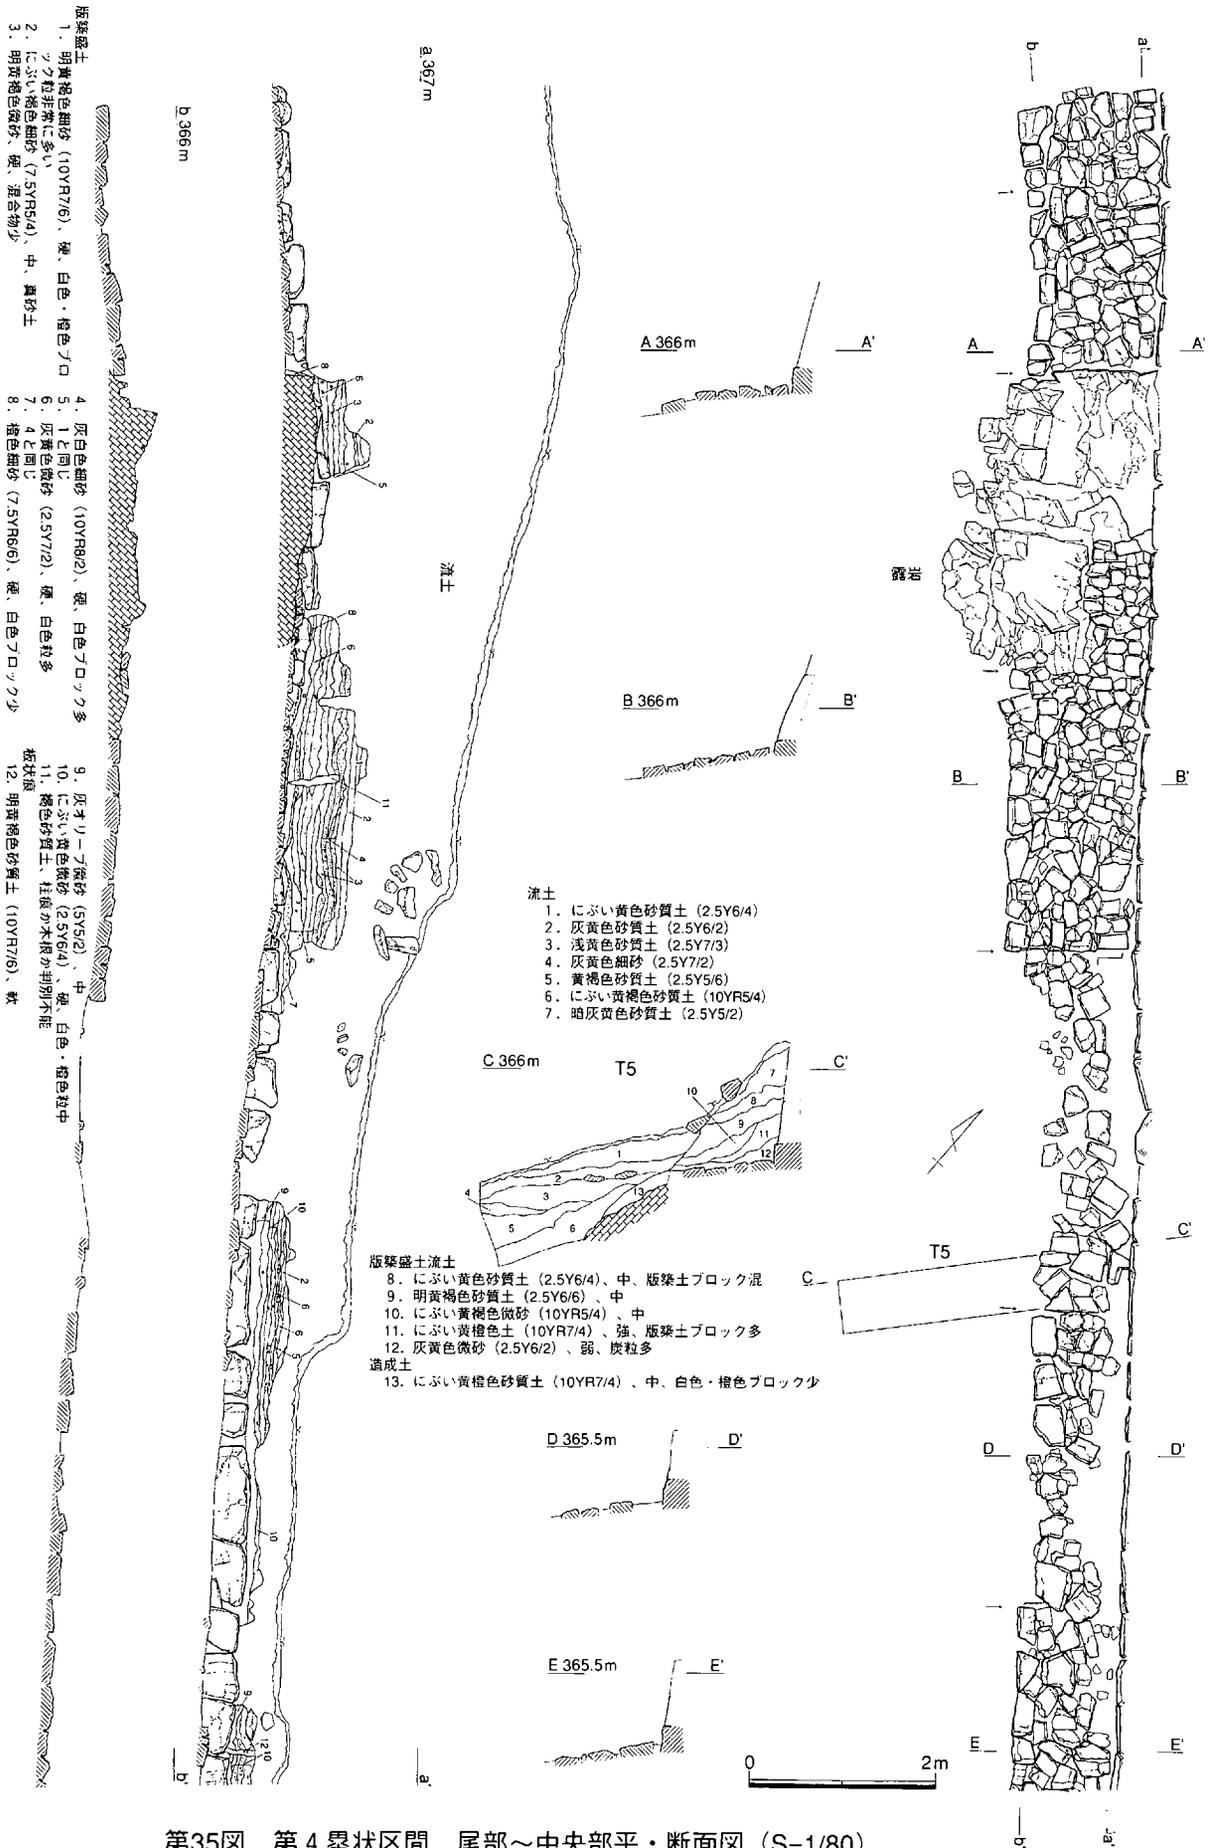
第35図 第4壘状区間 尾部～中央部平・断面図 (S=1/80)

<外側列石> 1石を欠くのみで完存といい。二か所ほどは露岩をそのまま利用しているが、花崗岩を主材にしアプライトも交えて上面と前面を揃えて1段1列に並べ置いている。石材は転石のままか粗割程度で、それ以上の加工はないようであり、あったとしても面の粗いハツリぐらいかと思われる。規模は1mほどのものもあるが、40～60cmぐらいのものが多い。石材の奥行きをどれほどとっているか不明だが、立面側の高いものは少なく寝かせ置いている。

<版築土壘> 土壘の残存はよくない。城壁外面でみると、区間尾部から中央部までの残存が悪く、それより頭部の方がややよい。これは第3 壘状区間城壁天端側からの流水の影響である。残存する土壘は高さ40～80cmほどで、残りのよいところでも1mにすぎない。立ち上がり角度は80度前後で、ほぼ垂直に近い。最もよく残っているところで見ると、版築の単位層は15～17層を数える。列石直上は15cmほどのやや厚い層があり、中間層は2～3cmの薄層を含むが、多くは6～8cmぐらいの層で積み上げている。積み上げは外側列石の代用とした露岩の高さに規制された石材の配置をしているらしく、列石上面にやや高低があるためか、低いところから積み始めて盛土の高さを調節しているようである。それより上層の各単位層は、地形の傾斜に近い水平状の積み方で積み上げており、そうした作業の反復でこの区間を構築している。流失、欠失による部分があるものの、各単位層は概して長く、正面からみた版築層には、あるところを境にして左右の土質が明瞭に変わるところは認められない。こうした状況であるから、この区間についていえば、いわれているような作業単位というか、作業区間というか、それらを類推させるような明瞭な横方向の仕切り痕跡は認められない。そうだとすれば、この区間全体が一体的な一つの作業区であったことになろうか。

ただ、気になるのはほぼ3mぐらいの間隔で検出された6本の、最大幅でも10cm弱、高さ50～80cmの柱状というか棒状というか、縦長の土層の存在である。試みにその一つを掘ってみると、部分的に深さは異なるものの、最深部でも15cmより奥へはピンポールも通らない堅い版築層にあたる。幅と深さからすれば、柱や棒のようなものとは考えにくく、むしろ板のようなものの痕跡とみたほうがよさそうである。適切な表現ではないが、これを板状痕と仮称しておこう。なお、この板状痕を境にしても版築各単位層はわずかに盛り上がる傾向にはあるものの、左右とも同一層である。したがって、1区間内の作業小工区を示すものとはならない。これらの板状痕の位置の前面には、すべてで確認できたわけではないが、後述する外側列石前面にある柱穴の位置と合致するから、版築築成となんらかの関わりをもつものであろうか。

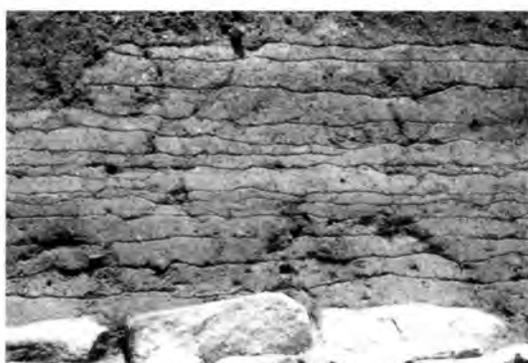
3. 版築各層の状況

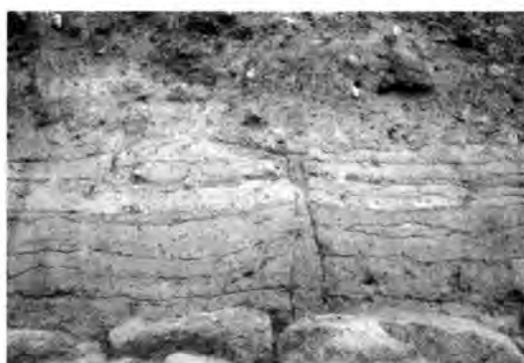
4. 板状痕

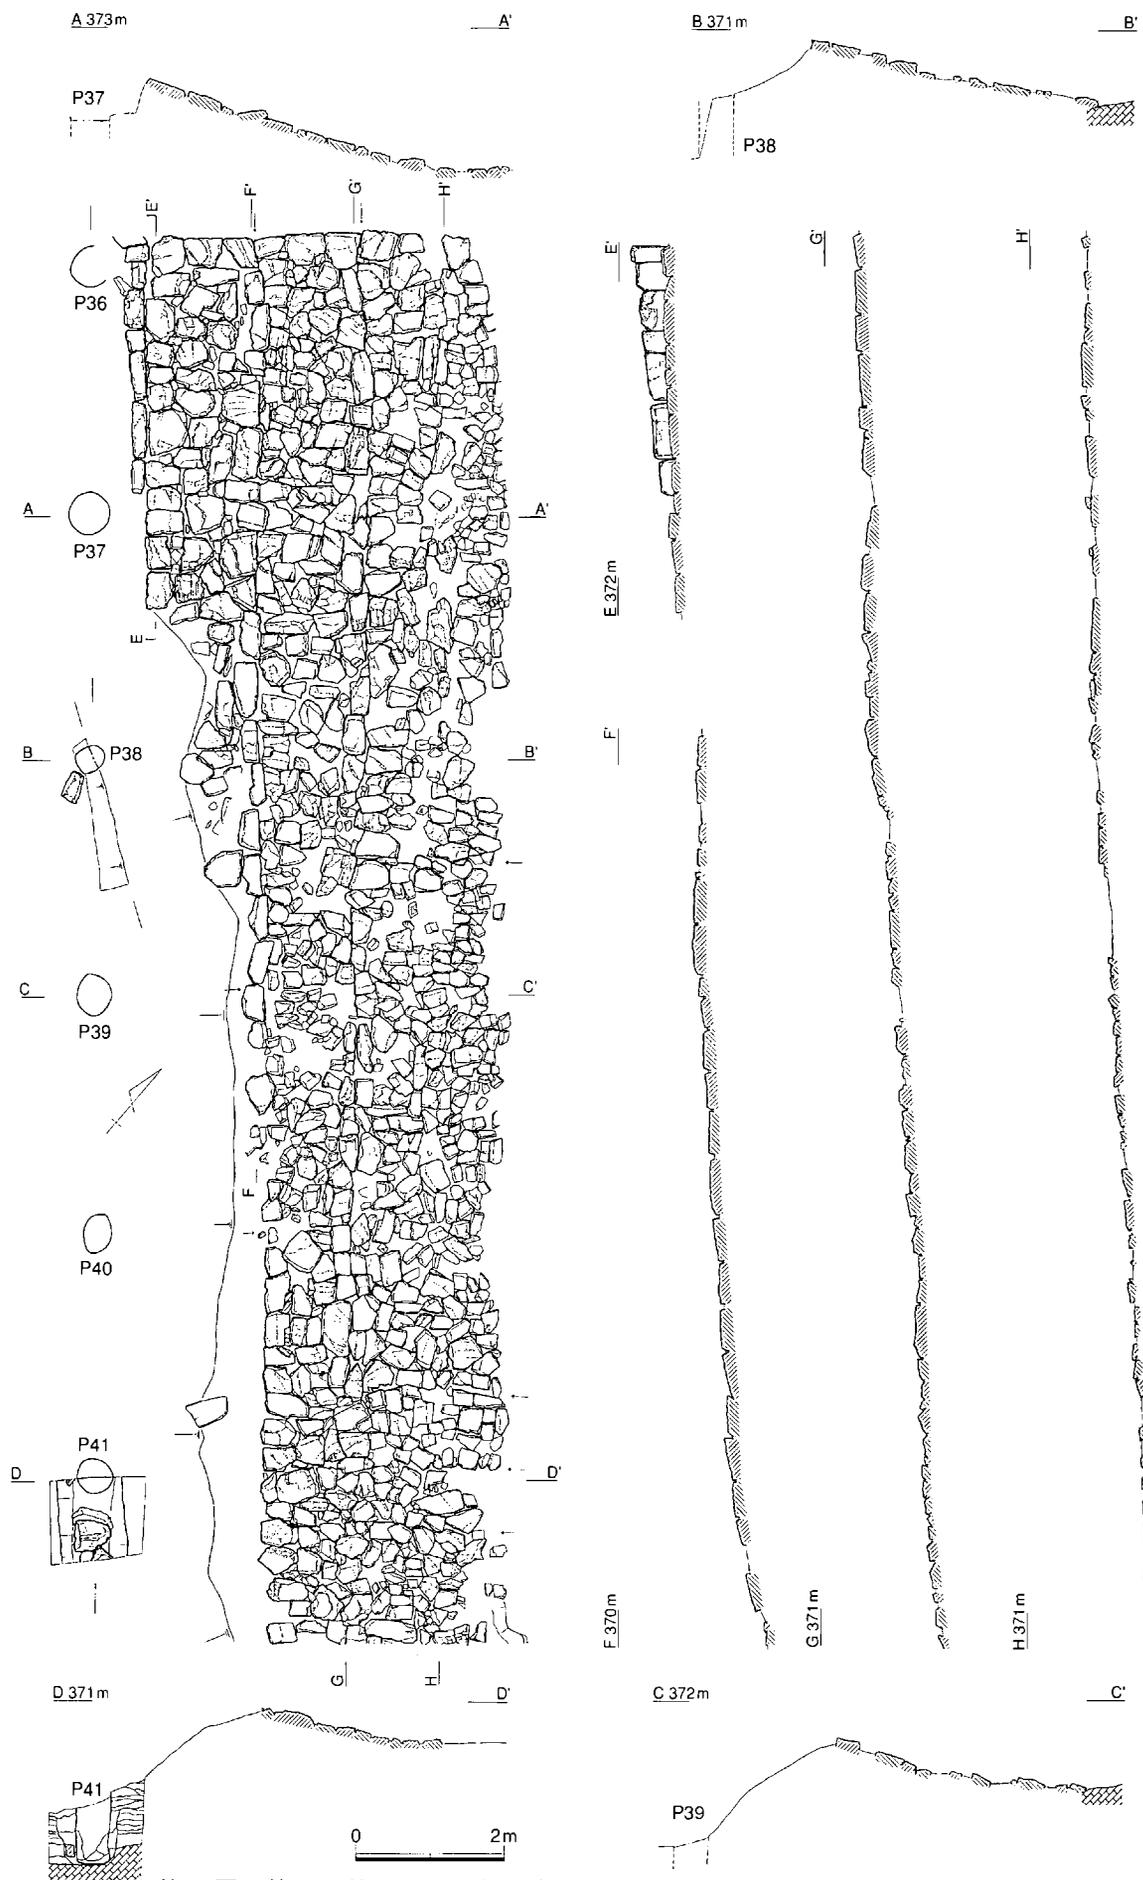
第37図 第4 壘状区間 尾部～中央部城内側敷石平・断面図 (S=1/100)

<城内側敷石> 鬼ノ城で、このように広範にしかも多量に敷石が検出されたところは他にはない。一部に欠失はあるものの、4～5m幅で区間全体に敷設されている。尾部側からみると、15mほど先までは3段になっている。ただ、段といっても数cmほどのものである。内側列石に近いものから仮に上、中、下段と呼んでおこう。上段は内側列石に添ういわば基本的なパターンで、他区間にも普遍的にみられるものである。尾部と頭部にのみ残っており、他は土塁の流失により欠失している。幅1.5mで他の段に比べやや大きい石材の使用が目立つ。中段はほぼ完存といえる。上段より数cm低く据えている。上段と接するラインはきれいに残っているが、下段と接するラインは尾部から15mほどのところから不明瞭になって、下段と一体化したものになっている。ここでも基本的な幅は1.5mであるが、頭部側へ移るにつれ、やや狭くなっている。下段も同じように少し低いところから敷き並べる。この段の石材は小型のものが多。区間の中央部から頭部へかけては、中段と下段の境がなく、混然としたものになっている。ただ、頭部寄りに長軸に直交するように2.5～3.5m間隔の4列ほどのラインがみえる。なんらかの単位的な区画のようなものの可能性もあろうか。敷石は長軸側では次区間へむけて3～4度下降し、短軸側は20度ほど城内側へ下降している。

城外側敷石は、基本的には幅1.5mのものが1列に敷設されているが、城内側敷石は城壁と城内空間の広さによって、基本的な1.5m幅のもの他に、空隙を埋めるように小石材を充填している区間もある。この区間の状況も同様なものであろう。石材は約70%がアプライトで、30%が花崗岩である。この比率は他区に比べ花崗岩の比率がたかい。

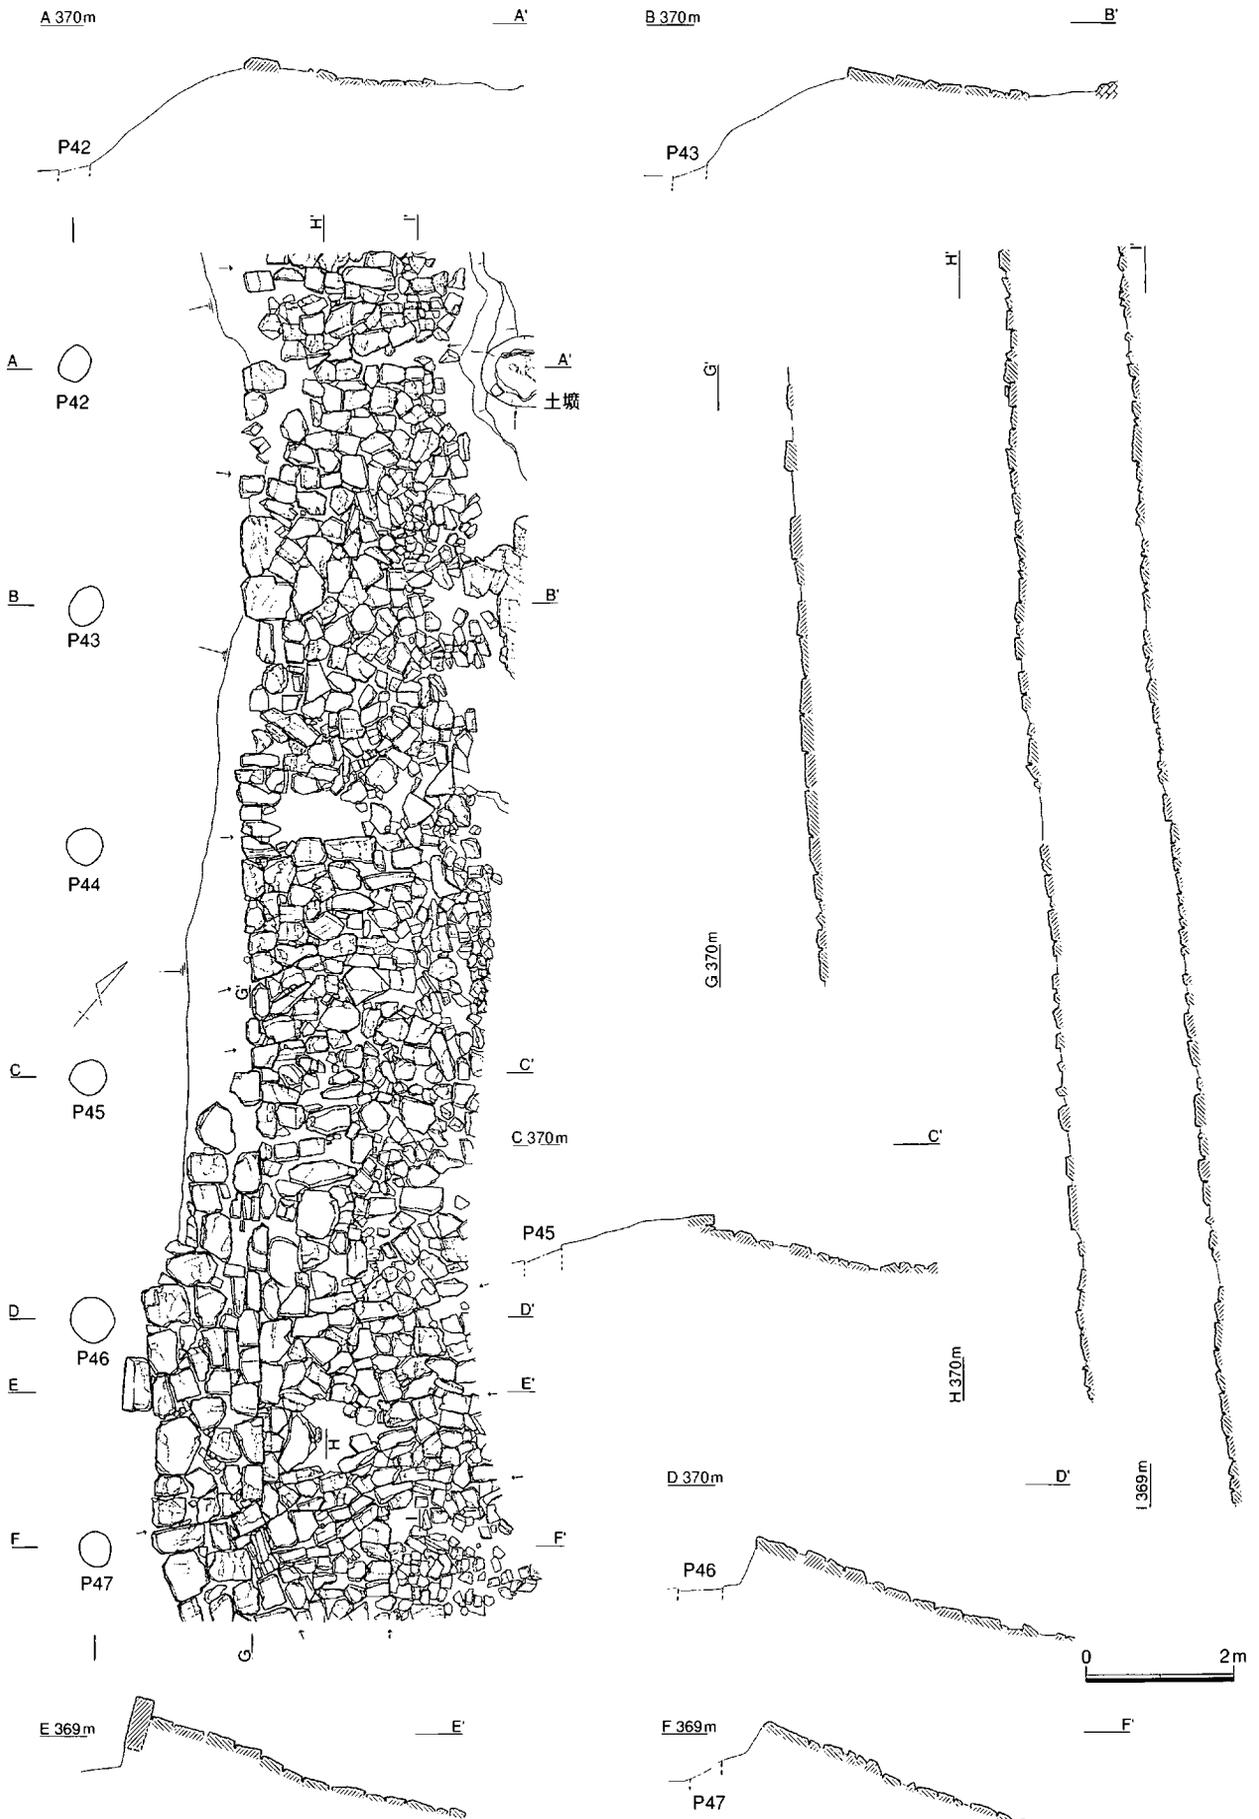
第38図 第4 壘状区間 中央部～頭部城内側敷石平・断面図 (S=1/100)

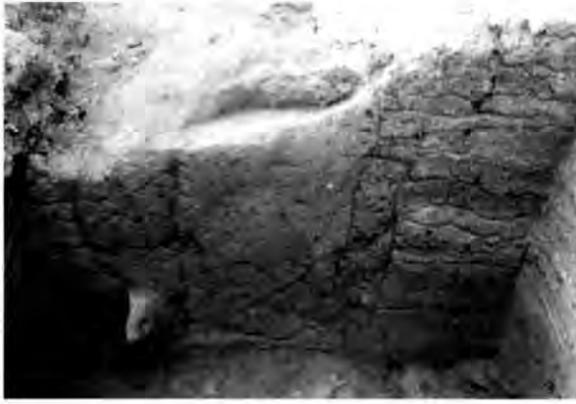
第17図版 P41断面（南東から）

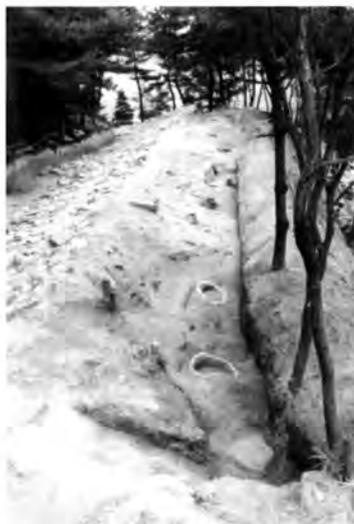
2. 土塁中の柱穴列  
（北西から）
