# 古代山城 鬼ノ城

鬼城山史跡整備事業に伴う発掘調査

2005年1月

岡山県総社市教育委員会

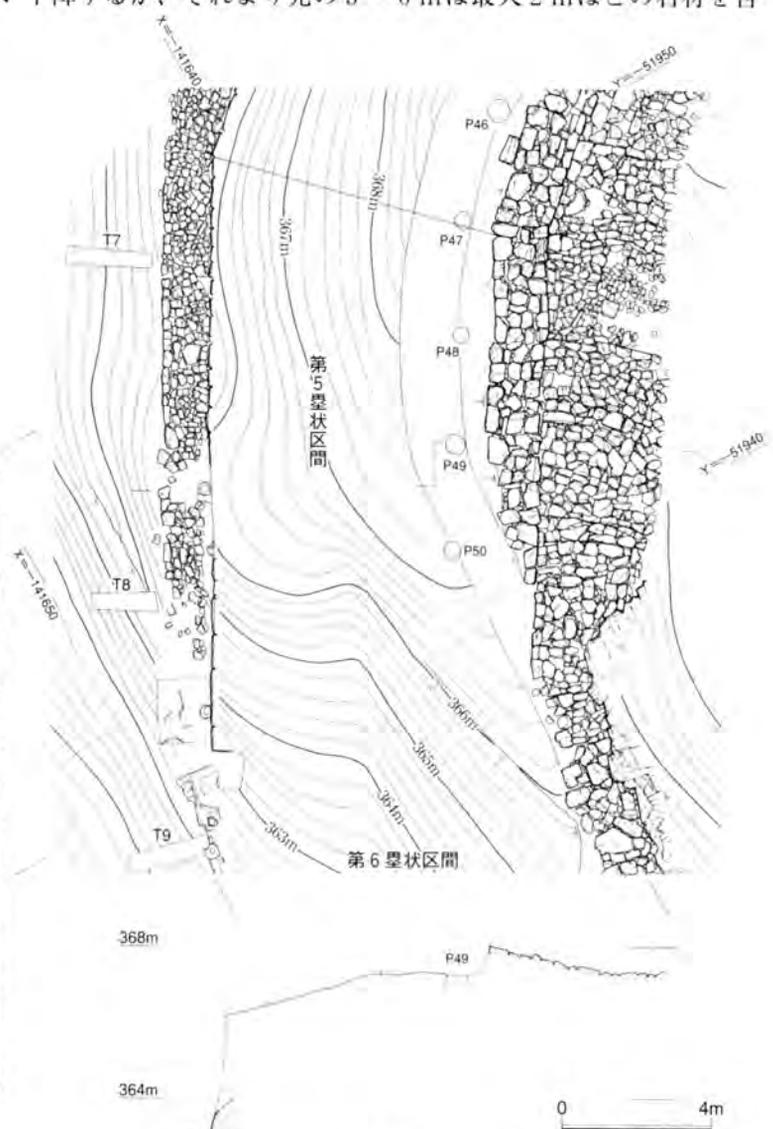
第42図 第5 畧状区間 平・断面図(S=1/200)

<外側列石> 中央部の少し先で、露岩とその上に盛った造成土に版築を積み上げているところがあるが、その他のところは外側列石が残存している。前区間と同様で1段1列に並べ置いている。このうち、尾部から15mほどは5度くらい下降するが、それより先の5～6mは最大2mほどの石材を含

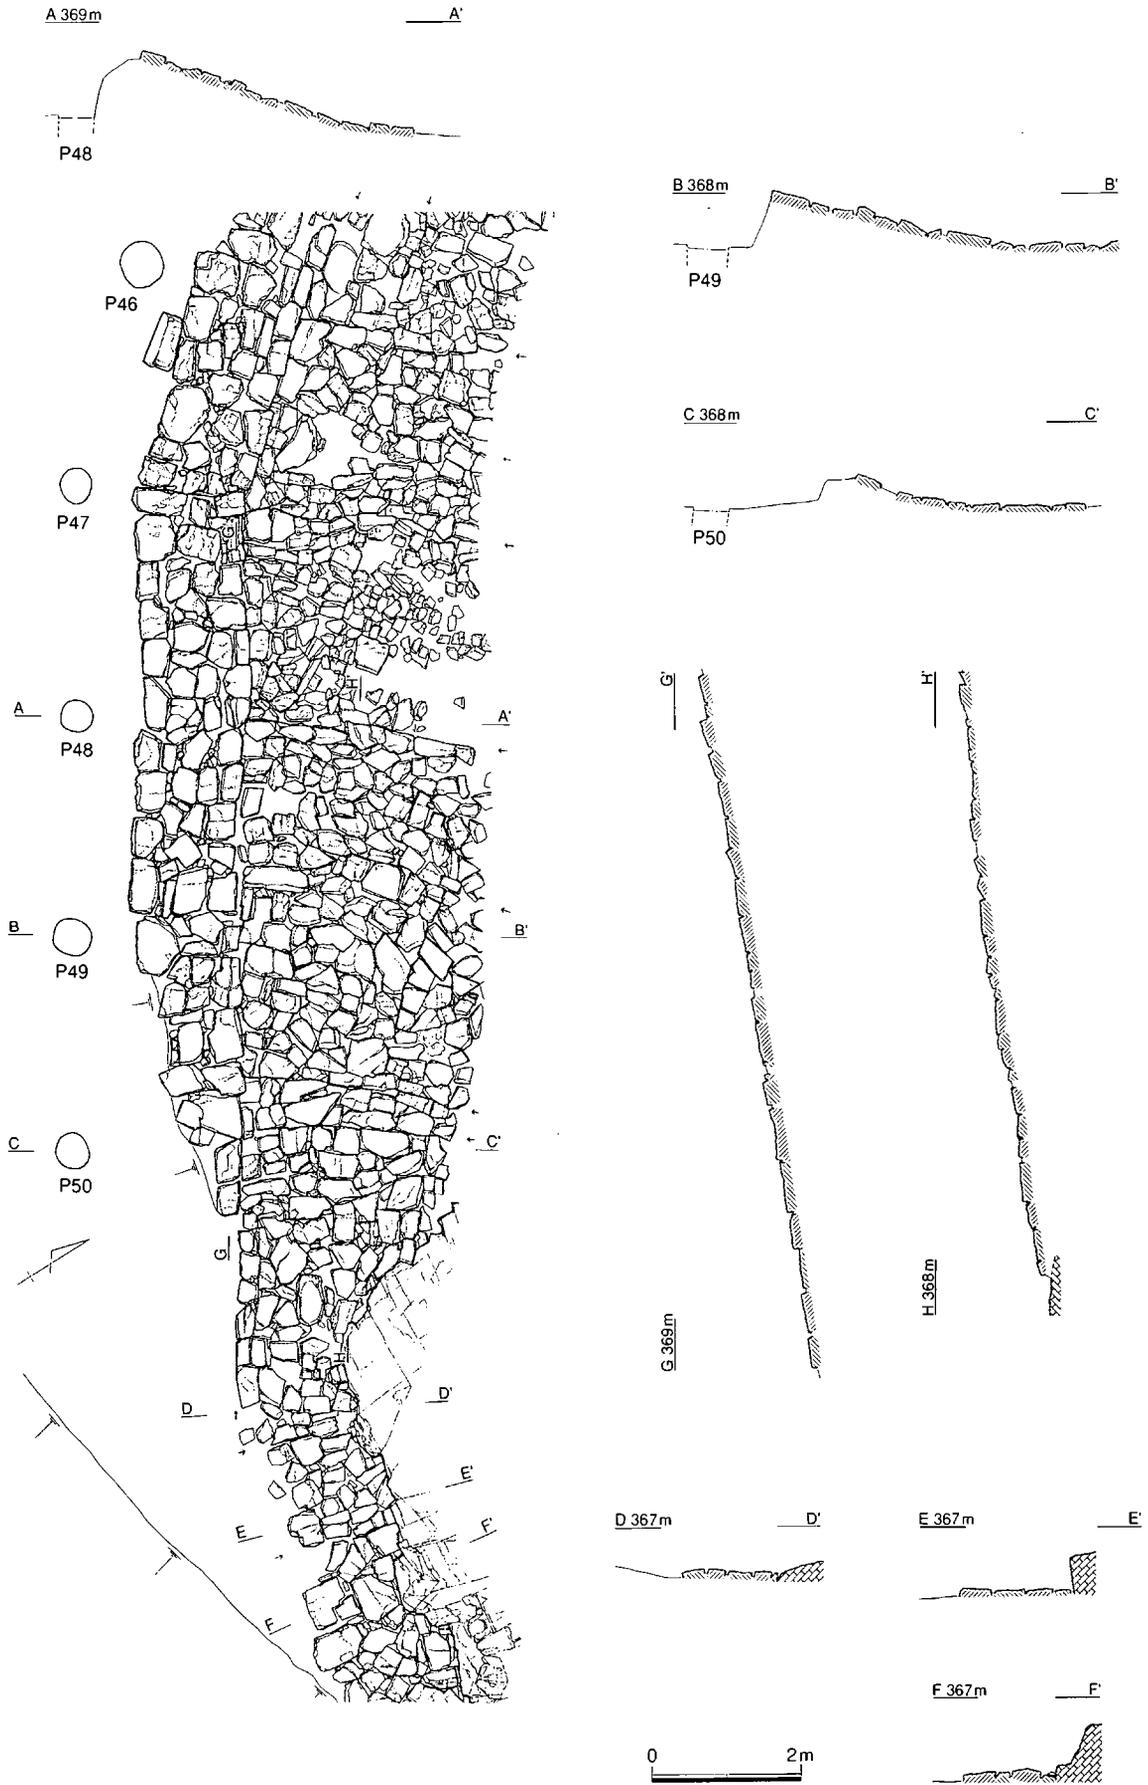
第44図 第5 壘状区間 城内側敷石平・断面図 (S=1/100)

石に接して敷設されているものは、幅1.5mの基本パターンで10m弱が残っているが、これより頭部側は内側列石とともに欠失している。前区間の第4 壘状区間では、尾部側に4 mほどの幅で広がっていたが、この区間の尾部にもほぼ同じような幅で敷設されている。この広い敷石帯は、城壁と城内平坦部の間にかなり広いスペースがあるからで、これより先はそうした平坦部がほとんどなくなり、アプライトの露岩が迫り出してきているため、全体の敷石幅は狭くなっている。内側列石に添っている本来の敷石の石材は、前区間と同じように大きいものを使っている。それに接した敷石の石材もやや大きいものが目立ち、露岩ぎりぎりまで隙間なく敷いている。前区間でみた作業単位的な特徴のある石材の配列が、ここにも2、3列みられる。中に小型材ばかりが目立つ区画もある。敷石の傾斜は、長軸側は15度弱次区間へ向けて下降し、短軸側は城内側へ15～20度下降している。

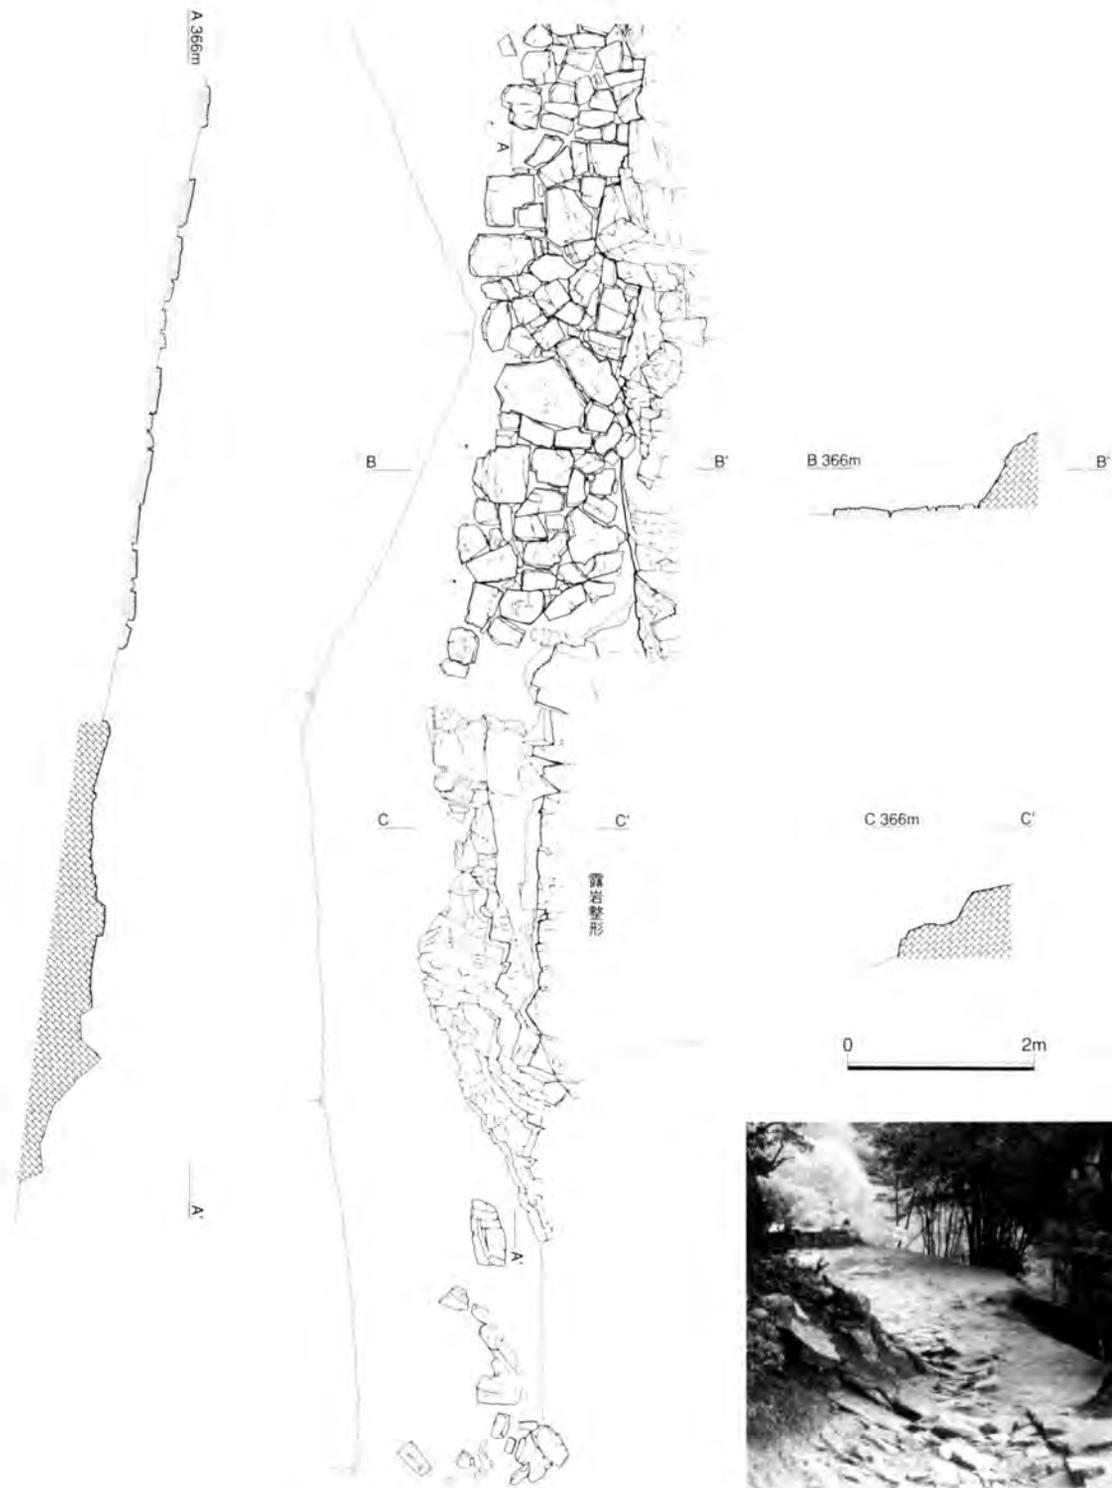
第47図 第6 塁状区間 城内側敷石平・断面図 (S=1/80)

築されているため、城内部に平坦なスペースはなく、低い斜面が下ってきている。アプライトの露岩が随所にあり、その空隙を巧みにアプライトの板石で充填している。この部分は二次的な敷石であるが、なかには露岩の一部を摂理に沿って剥ぎ取って小さな場をつくり、そこに板石を充填しているところさえもある。こうした状況であるから、城壁の内側長や城壁幅については、前・先区間との折

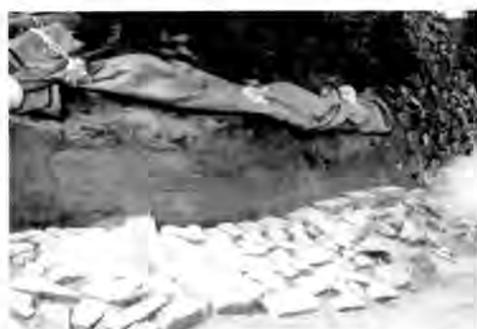
第24図版 第7 壘状区間 版築層  
(南西から)

壘状区間と同様であるが、頭部寄りには花崗岩の風化土を用いた層もみられる。ここでも版築各層は堅くよく締まっている。

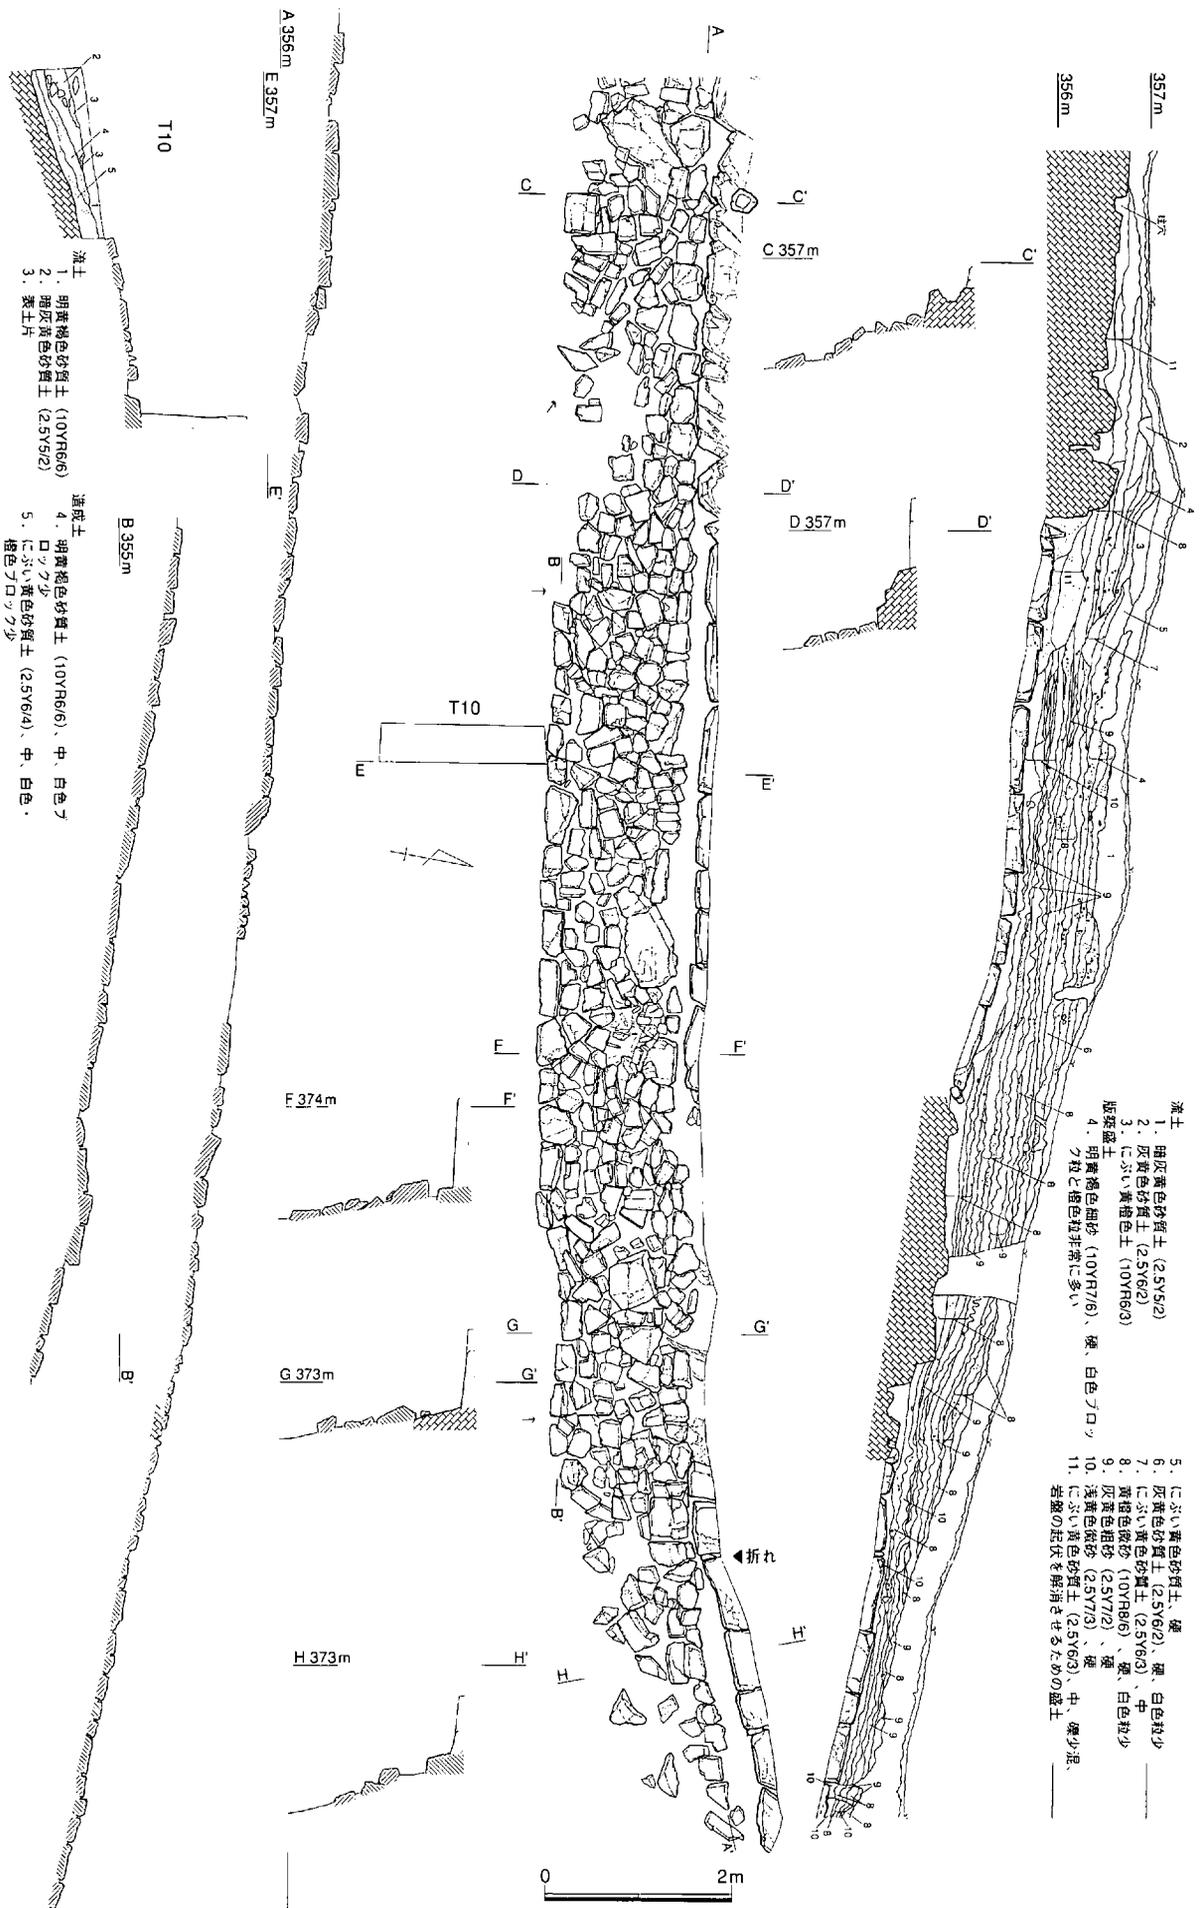
第50図 第7壘状区間 外面及び城外側敷石平・断面図 (S=1/80)

<外側列石> 尾部と頭部のあたりはアプライトの露岩を列石の代用としており、その間をアプライトを主材に花崗岩を混ぜながら1段1列に並べ置いている。幅40~80cmくらいの石材だが、高さはない。尾部側は露岩だが前面はよく揃っているが、列石はそのラインから15~30cmほど引いた状態で直線的に据えている。列石は全体として10度ほど次区間へ下降傾斜している。

<版築土塁> 版築土塁は下部の60~80cmほどが残存しており、中央部では部分的ながら1mほどが残る。立ち上がり角度はほぼ垂直とみていい。ここでも版築の各单位層は比較的長くのびている。最下層の基部をみると、まず尾部の露岩上から積み始めているが、露岩上部の高さを調節する積み方である。ついで中央部露岩の手前あたりから尾部へむけて、40cm弱の高さで積み上げて高さの調節をしている。さらに頭部側から同様の手法で積む。つまり、下降傾斜のあるこの区間では、傾斜の高い尾部側から始め、順次下方へずらしながら行っている。その上層もほぼ同種の手法であるが、大きな単位層となる部分の形状は、逆転した浅い皿状の大きなブロックの積み重ねの繰り返しといえよう。尾部側の露岩上の層は、厚くて粗い小ブロック状だが、中央部から頭部のあたりの層は薄い。ここでは4、5 壘状区間で検出したような板状痕はない。土質はアプライトの風化土であり、これは第4、5

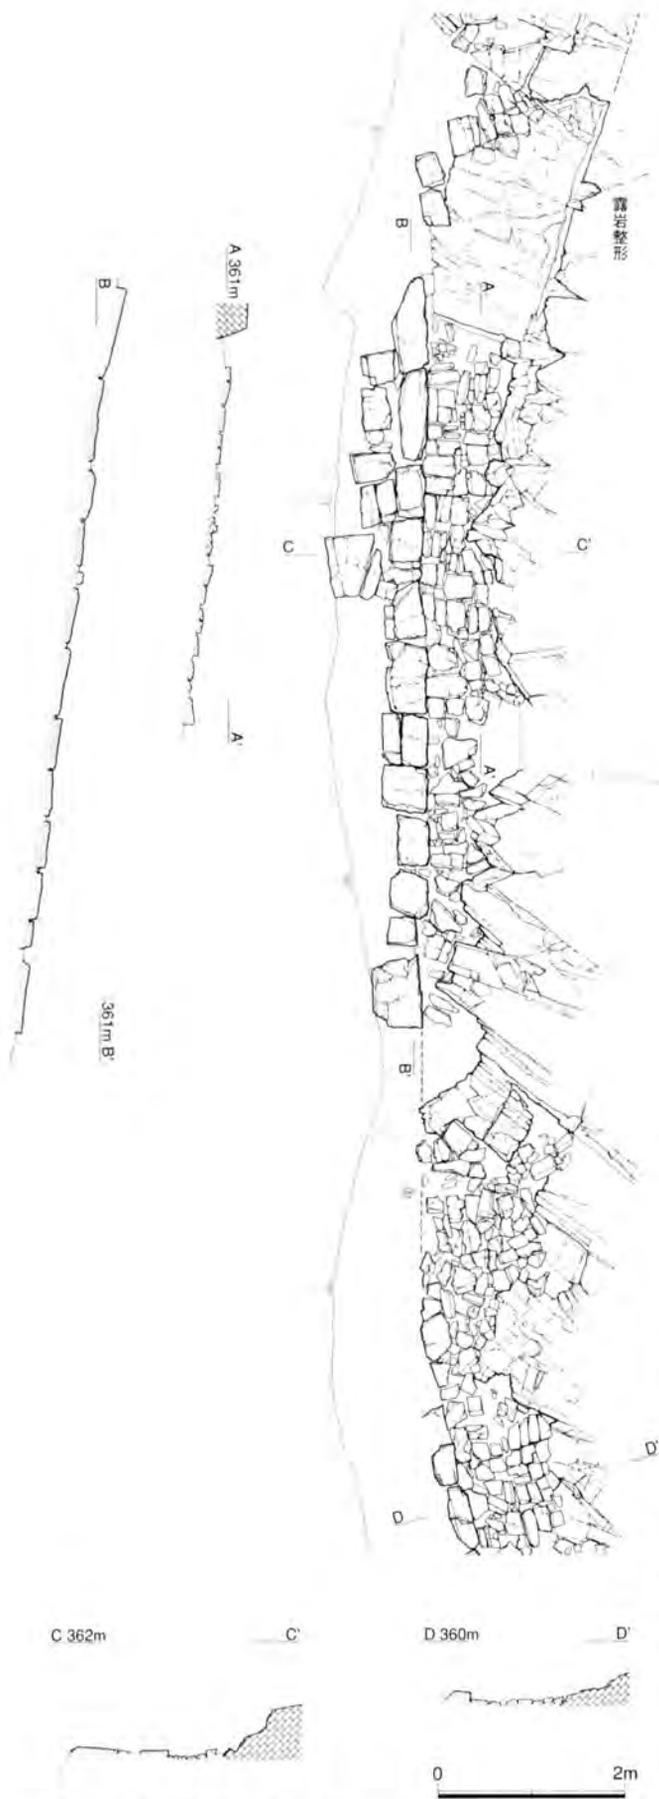
第51図 第7 壘状区間 城内側敷石平・断面図 (S=1/80)

<内側列石と城内側敷石> 内側列石はすべて欠失している。また、城内側敷石の残存も少ない。しかしよくみると、10数石が長辺を城塁と平行に面を揃えてきれいに並べている。石材も大きく、これは本来の城内側敷石の城内側の端面であることはあきらかである。それより城内側にも露岩との間を少し小さい石材で充填している。この状況は前区間と同様である。石材はすべてアプライトの板状石である。

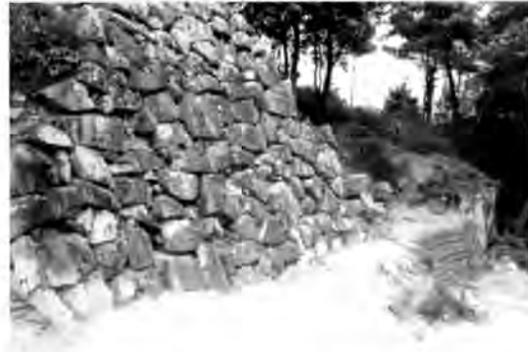
第28図版 第8 塁状区間 高石垣（南から）

第7 塁状区間から15度内折して始まる区間である。区間の中央部に西門から反時計回りに進むと二か所目となる高石垣がある。石垣があるため、その背面の上塁は比較的よく残っている。しかし、ここでも城内側列石や敷石は欠失している。

この石垣については、現況の形状が構築時のものなのか、両側が崩落しているのか、は周辺部を含めての調査ができていないので判断できない。長さはさきにみたように少し大きくなるようだが、高さはどうか。現況の天端は内側列石を欠失しているが、他区間に比べやや低いようである。現況の石垣の上部は積み方が少し違うようであり、あるいは後世の積み直しの可能性もないではない。こうした状況であるから、形状や規模についてはこれ以上は踏み込めない。

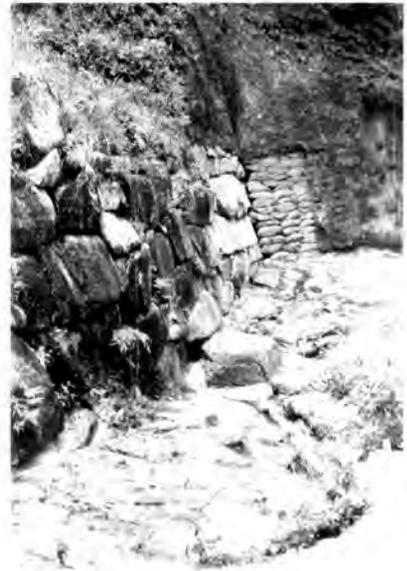
第33図版 第1水門排水状況  
(南から)

排水は三、四箇所から自然排水されており、その一つには露岩の一部を摂理に沿って剥ぎ取り、水路状にしているところもある。水門石垣の中央部のあたりは、露岩の上に構築されているが、その両脇には敷石が敷設されている。

調査後、背面の集水口から上流の一部を修復した。それというのも水みちが変わり、排水溝からは排水されておらず、来訪者にとっては水門のイメージがつかみにくい状態になっており、保存の面からみても本来流れるべきところへ流れず、他へ流れることは遺構に影響を与えることにもなると判断した。そこで集水口から上流にかけて捨石されている上にビニールを敷いて漏水を防いで集水口へ導水し、排水溝内に塩ビ管をいれて排水するようにしている。

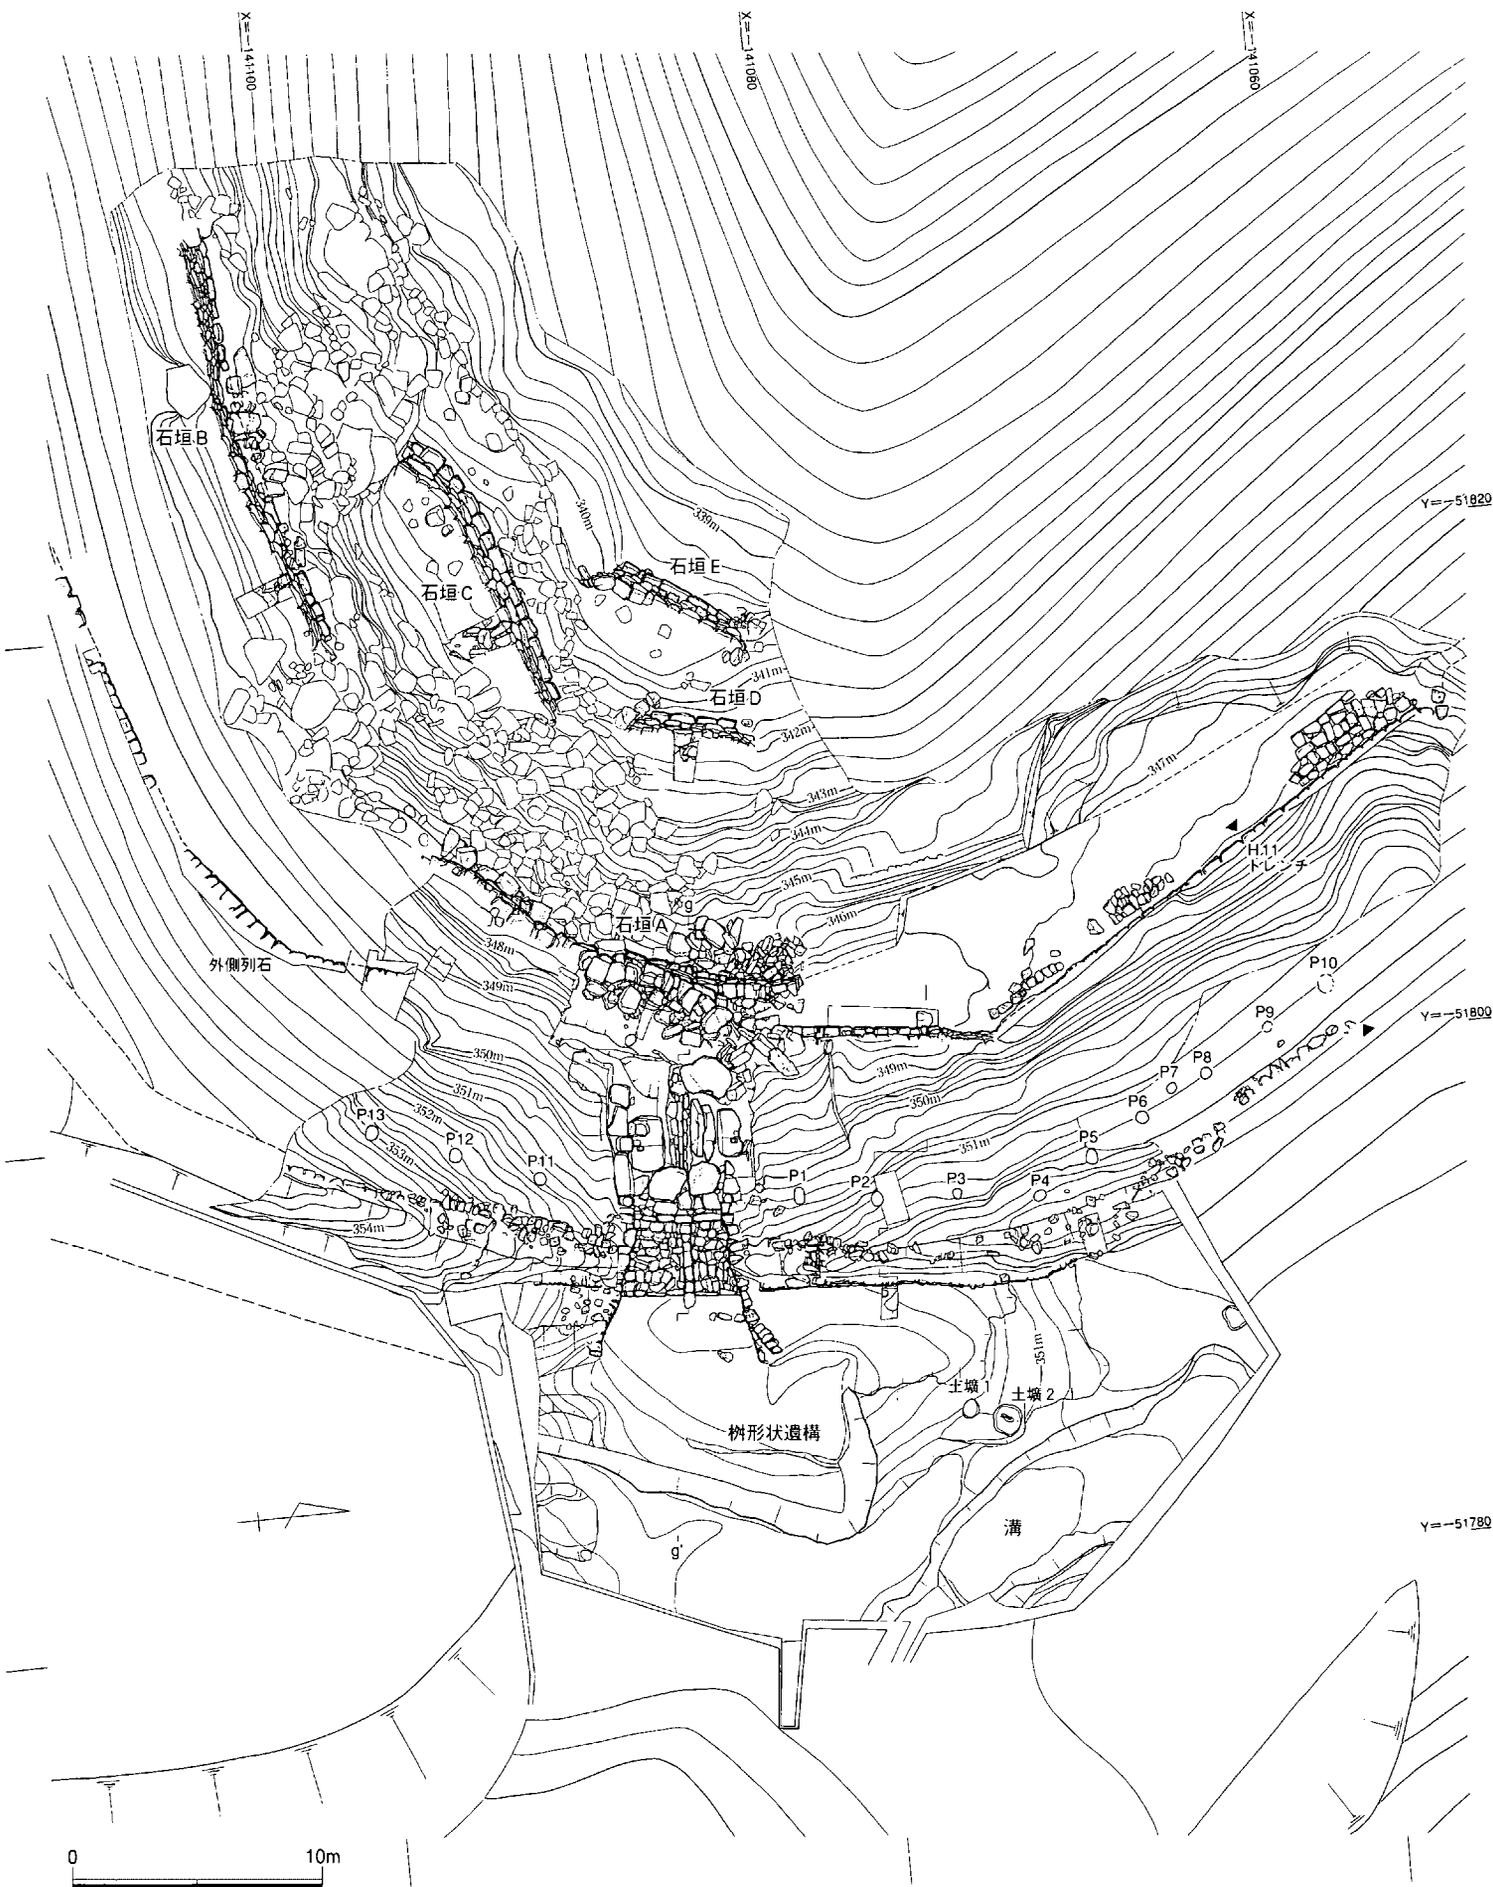
第58図 北門跡平面図 (S=1/300)

南門跡は西門跡と同工同大の大規模な城門であり、また北門跡は門道部に排水溝をもち、門柱が角柱と丸柱の組み合わせという特異な城門跡であることも判明した。

以上のような状況から、北門は間口1間（400cm）で、奥行は最後列の柱（柱4・8）を含めて3間（965cm）となるのか、柱4・8を上屋には直接的には関係しない補助柱的なもの、または城門とは別の施設に関わるものとみて2間（638cm）となるのだろうか。床面の石敷の範囲、柱3、7と土塁中の柱穴列の一致などを考えれば、1×2間の可能性が強いようだが、浅学な筆者には判断がむずかしいが、奥行2間の可能性をみておきたい。

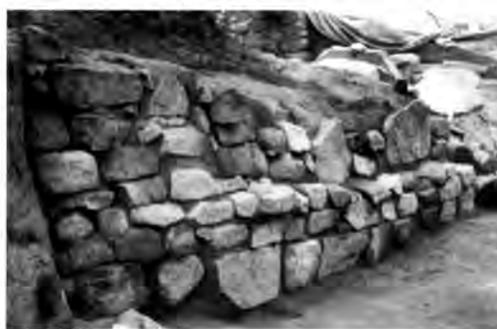
第41図版 城外側城塁石垣 (北から)

る。門道部右端から10.2mは6～7段積みの低い石垣が城壘下部を構成し、その上部は版築で積み上げているが、石垣上面から上は流失が著しい。石垣は最下部に50～100cmほどのやや大型の長方形や方形の石材を横長につかい、天端を合わせて並び置く。2、3段目はやや小型材で積み上げている。次区間との折れ部のあたりは80度くらいの勾配で、高さ2m強に積み上げているが、折れ部から1mほど城門寄りのあたりからは徐々に控え積みとし、城門に近いところでは35～40cmほど控えて積んでいる。このため、この石垣は大きくみると2段の段築の石垣となっている。城門のあたりは石垣が崩れているが、創築時には2mほどの高さをもつ石垣積みであったことは、転落した石材の数量からみても間違いなかろう。石材は殆どが花崗岩である。

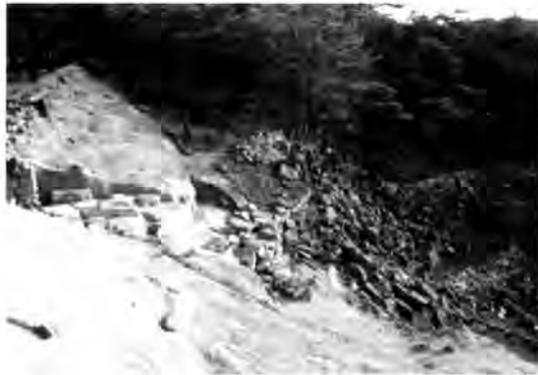
第44図版 左側の城外側土塁  
(北から)

<左側の城外側城塁> 城門部左側の城塁は、右側とほぼ直線状になるもので、長さ13.5mと推定される。全掘していないが、掘り下げた城門寄り2m強は外側列石がなく、地山上から版築で積み上げ

ている。次区間寄りからは4 mほどの範囲で外側列石を検出した。この外側列石が城門側へどこまで据え置かれているのかは、未調査のため不明である。列石上の版築層は流失や近代の砂防工事で削られている。次区間は33度外折する6 mの区間で、花崗岩を用いた外側列石はよく残っている。ここも版築土塁の流失は前区間同様に著しい。その次の区間は残存する外側列石の状況から、20度外折する区間で、やはり土塁の流失は著しい。

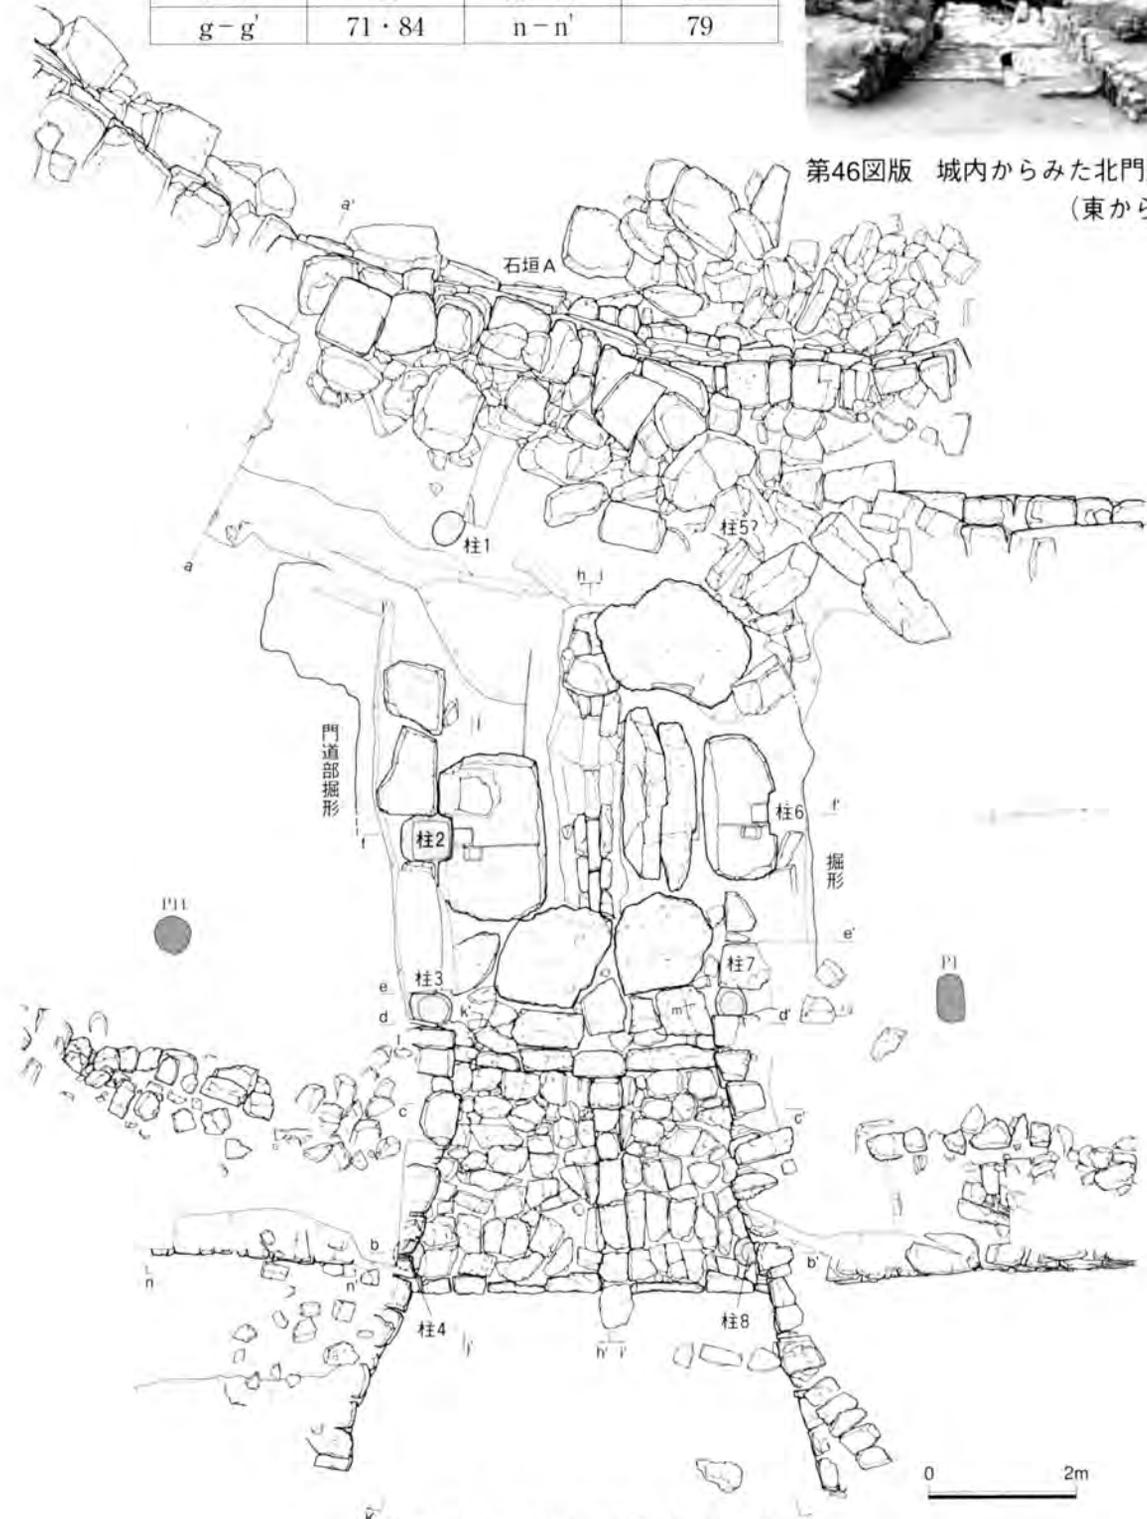
第66図 北門跡平面図 (S=1/100)

＜床面＞ 床面を石敷とすることは他の3門と共通するが、入口側から奥へかけての2/3ほどは大型の花崗岩を敷き、奥側の1/3ほどは主として小型のアプライトを敷石状に敷いており、この点は他の3門と異なっている。花崗岩を用いた石敷部のうち、左側の門礎とその周辺の石敷材は不動だが、右側の門礎と両門礎間の石材およびその前面の大型材は動いており、それより前面は欠失している。とくに門礎間の蹴放しを刻んだ石材は、あきらかに人為的になんらかの目的をもって動かされており、ともに上面が右側の門礎側へ横向きになった状態である。また右側の門礎も上面が傾いており、右側の柱筋ともかなりずれている。こうした状況を見ると、どうやら何かの遺構と間違えて盗掘したように思える。あたかもそれを証するかのように、その下の暗渠排水溝の蓋石も大半を欠失している。

しが刻まれている。蹴放しからみて扉は内開きとなるが、方立穴の前側には70×60cm大、高さ10cmの削り残しがある。扉の開閉には支障のない位置なので省力化したのであろうか。門礎石の上面はきれいに調整、研磨されており、また扉筋側の側面も同様に調整研磨されている。動いている右側の門礎は180×80cm大で厚さ46cmと少し小さいが、柱添えの削り抜き、方立穴、軸摺穴、蹴放しが刻まれており、上面側面ともに調整研磨されている。この右側の門礎の前面には200×150cm大、厚さ10～20cmほどの薄い大型材が傾いて残り、一端に一辺50cmほどのコの字状の抉りがきざまれている。抉りは門礎のように上面から垂直ではなく、斜めに刻まれている。この石材がどのように使われていたのかは不明である。

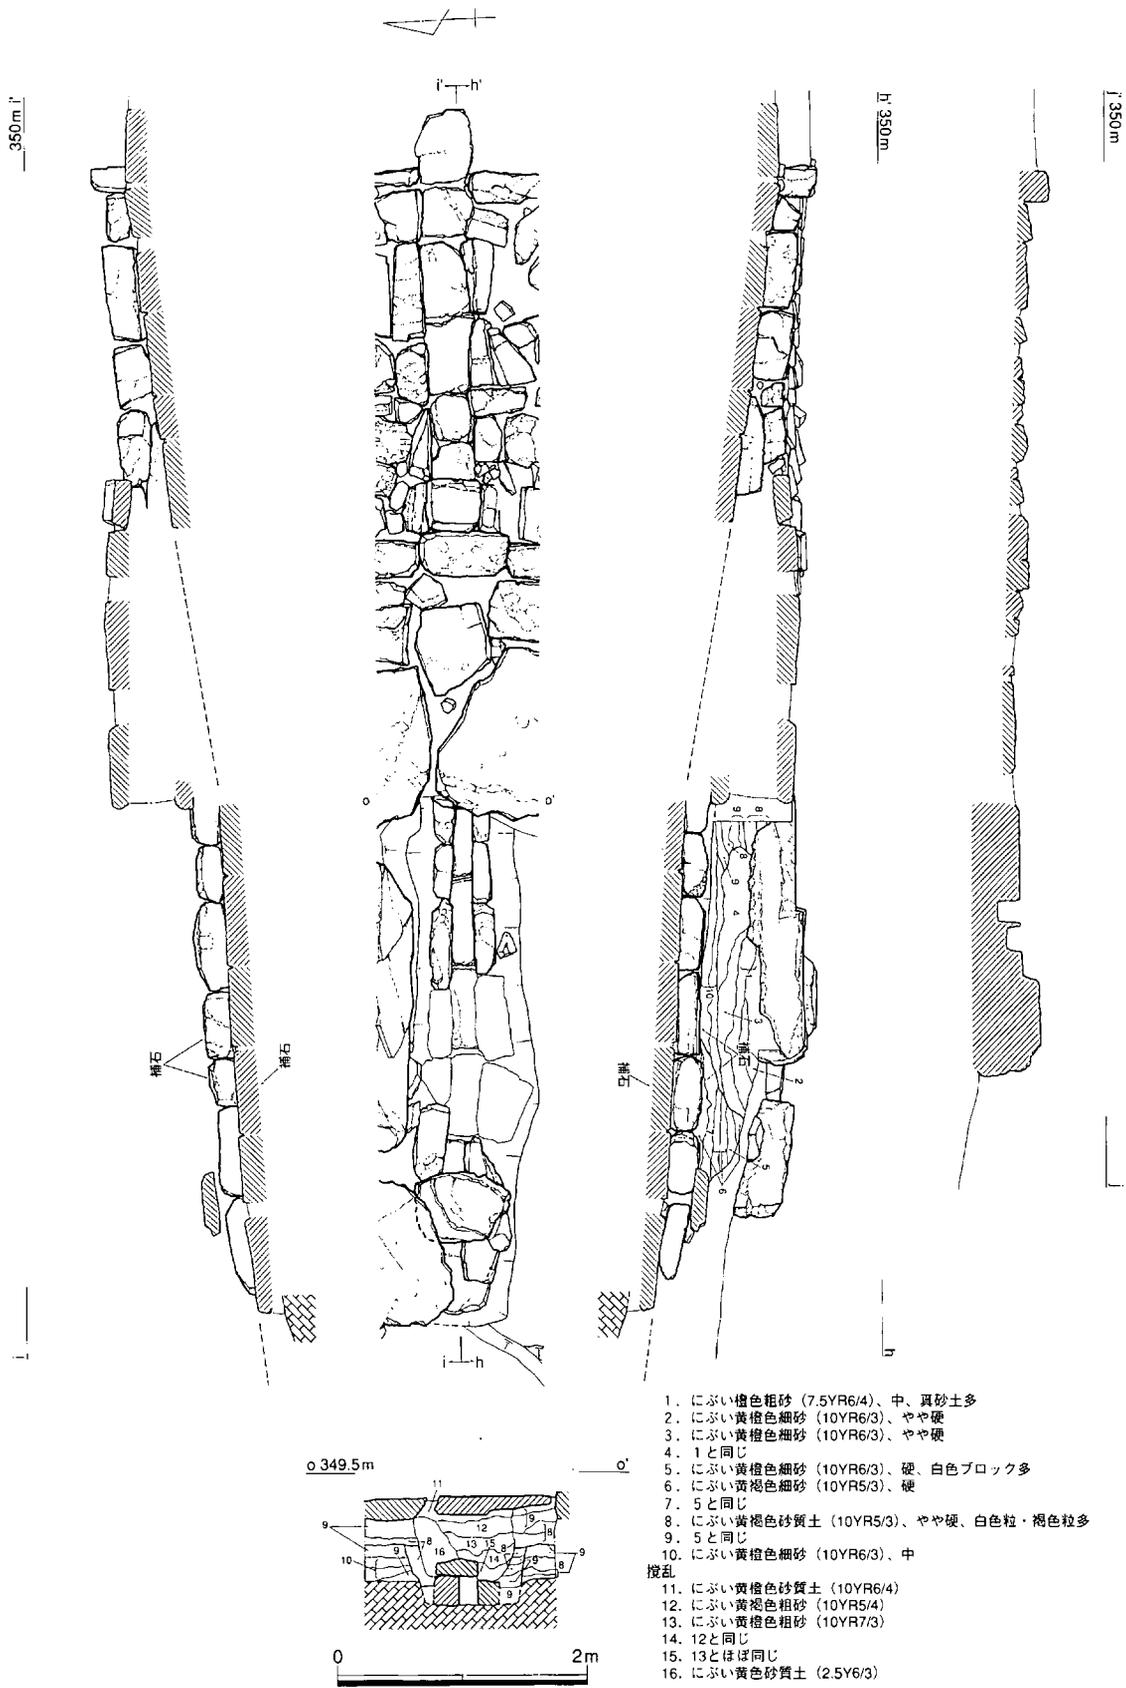
第70図 排水溝など立・平・断面図 (S=1/60)

＜排水溝＞ 鬼ノ城の城門では初の検出事例である。平成9年度の確認調査でその一部を検出していた排水溝である。門道部石敷のほぼ中央部に付設されており、一部は明渠だが大半は暗渠排水溝である。上方に集水柵等の設備はなく、城内の流水を直接受ける。排水溝は小型材を用いた石敷の端部から付設されている。花崗岩の平石を立てて側壁とし、底部にも同様の材を敷いているが、1石のみは溝外まで敷いている。おそらく流水によって抉られることを懸念しての措置であろう。また城内右側に3石が配されているが、これは溝内への導水のためと思われる。明渠部の溝は長さ2.9m、幅0.4mでやや先細りになる。溝底は9度ほど下降しており、蓋石が1石残っている。大型材の花崗岩を用いた石敷部からは暗渠となる。石敷材が原位置を保っている部分の状況は不明だが、扉筋周辺では盗掘のため露出している。構造的には明渠部と同様だが、15～20cmとやや幅狭になる。側壁の4石と蓋石の1石を除き他は欠失していたが、側壁の4石は周辺の保護のため調査後に復元した。溝底の下降度は明渠部に比べ緩やかな3度の勾配で、未掘部分の下の溝底が傾斜のみなのか、それとも段差をつけて排水しているのかは確認できていない。門道部から先は一部欠失しているが、前面の石垣に開口部分があり、溝底と同様に粘土が堆積していたので、排水はここから城外へ行われていたようである。ただ、この石垣内には覗きみたところ、排水溝の側壁のようなものは見当たらないので、石材間を自然排水していたようである。

この排水溝の全体の長さは13m強となる。溝底の勾配は上半がやや急、中間部が緩、下半が急勾配となっている。

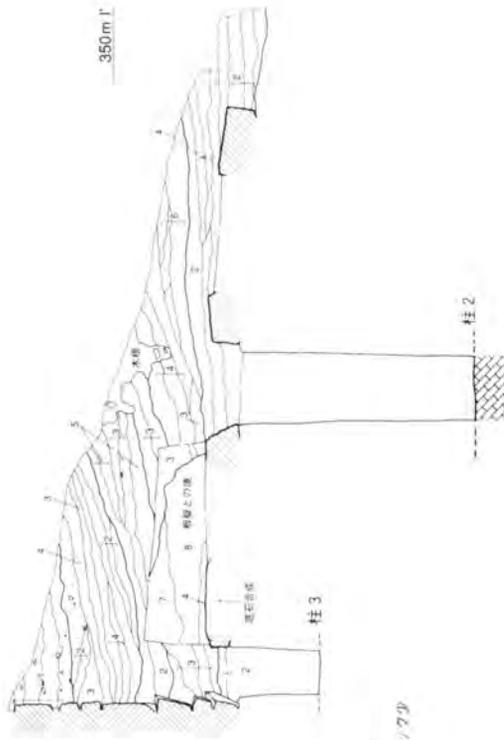
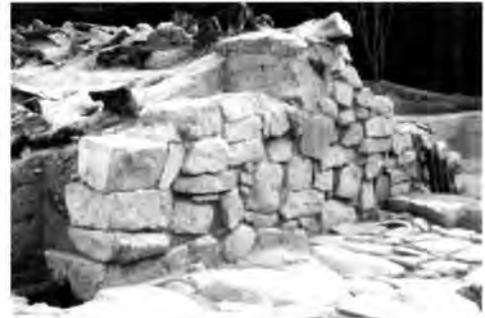
第54図版 門道部右側壁面（南西から）

＜壁面＞ 門道部の壁面は、柱3・7より奥は石垣である。長さは6～6.5mで、1.8～1.9mの高さで残っている。城内側へ13～20度開いているので、入口側からみた形状は扇状に開いたものとなっている。左側の石垣は石材を横長に用い、横目地がよくとおっているが、縦目地もかなりよくとおっており、いわば重箱積みといってよい積み方である。石材は柱3から4にかけてのものが大きく、それより城内側へかけてのものはやや小型で、積み方も多少粗雑になっている。石材は3石を除いて花崗岩である。全体的にみると縦横に目地のとおる積み方のため、強度に欠けるようである。

一方、右側の石垣は石材がやや小型のものが多く、またアブライト材も多い。横目地は比較的よくとおっているものの、縦目地もとおり、両端は崩れが目立つ。右側の石垣は、城内部では2段になり、上段はさらに開いている。この両側の石垣の間の門道部には、多数の石材が崩落していたから、本来

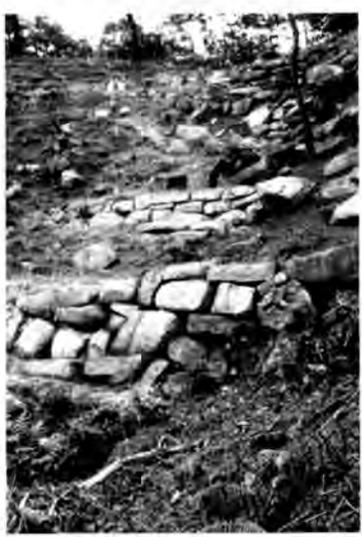
第63図版 石垣D (上) E (下) (西から)

では石垣B～Eはどうか。これらは石材質や積み方が石垣Aと共通しているのはこれまで報告したとおりである。またその位置は傾斜の急な左斜面にのみ構築されている。筆者は斜面保護の役割を考えていたが、向井一雄氏によれば谷部からの侵攻に備えた障壁との見解がだされている。筆者にはそうした視点が欠けているが、卓見と思われる。

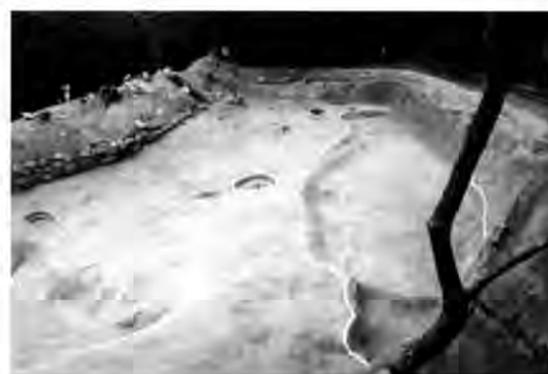
第64図版 城内の溝 (南東から)

榊形状遺構の右横に素掘りの溝がある。現状の長さ17m、底幅3m、深さ45cmで下部に20cmほどの段差がある。この溝は右斜後方にある城内で二番目の高所（標高374m）斜面からの流水をうけ、第4水門のある谷に排出するための溝である。この溝によって門道部の排水溝への流量を減水するためと考えられる。榊形状遺構の上面は第4水門側へ下降しており、排水溝へ流入する推量はかなり減水されていると思われる。この他には土壌が溝の周辺で検出された。

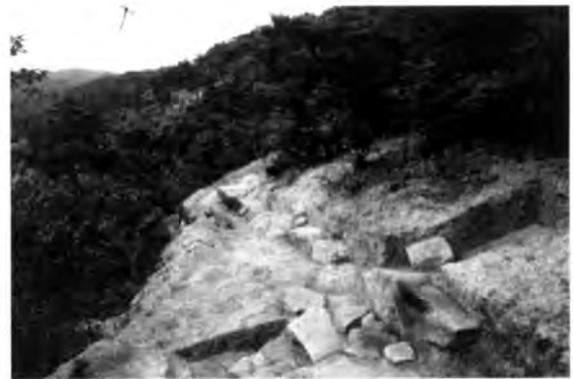
第66図版 第113壘状区間 (西から)

第113壘状区間の外側列石は昭和53年の調査時に確認されており、調査前には4石が追認できた。第113壘状区間の頭部には谷頭が形成されており、地形観察の結果、外側列石が欠落している可能性が高く、次区間との接続関係は明らかでない。

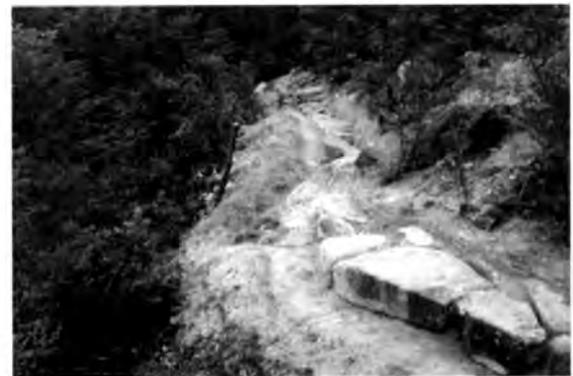
第67図版 第111～112壘状区間 (西から)

第111～113壘状区間の現況は傾斜変換線より以下が急峻な斜面で、露岩や地山の一部が露出していた。また第111壘状区間の尾部と第113壘状区間の頭部には谷部が形成されており、既存の列石線を延長しても、外側列石が欠落している可能性が高い。

190°を測り、微小な「折れ」が形成されていた。列石は岩盤上に配列されている箇所が観察され、欠落部分には石材を据えるために岩盤を削平した痕跡も認められた。材質は花崗岩で50～110cmの石材を横長に使用している。なお、岩盤の一部には被熱により赤化した部分があり、列石を据える以前の被熱痕跡と考えられる。

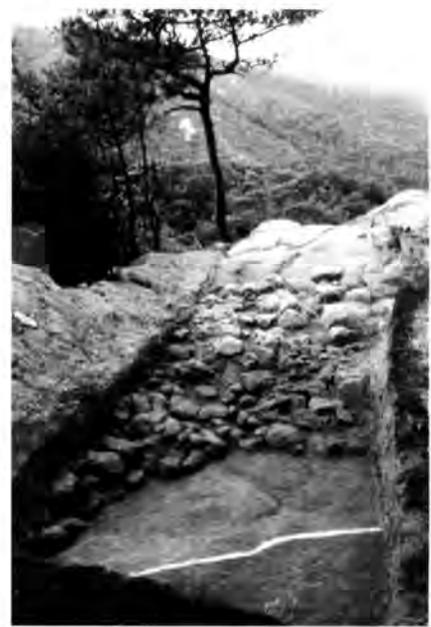
第69図版 T3集石土塙(南東から)

集積土壙は傾斜変換線から約1.1～2 m城内側の位置に検出された。土壙は不整形な形状を呈し、幅約5.5m、深さ約20cmを測る。内部には4～40cm程度の小礫が集積されており、材質は大半がアプライトで、花崗岩は10石程度が認められ、集積土壙の断面図からみても本来は土壙内へ密に集積されていたと推測される。

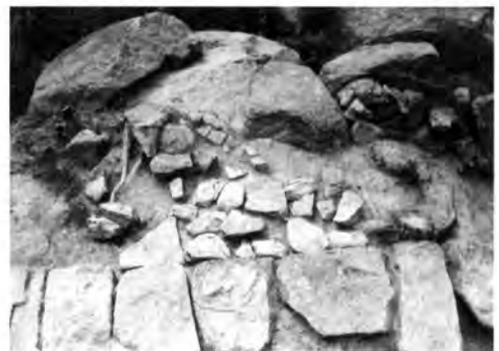
第72図版 露岩上に設置された外側列石と敷石(東から)

外側列石の前面には外側敷石が約3.3m残存していた。石材は10～40cm程度の石材を使用し計35石が確認でき、内訳はアプライト32、花崗岩3である。調査した範囲では岩盤上にのみ外側敷石が残存しており、他の部分はほとんどが欠落している。

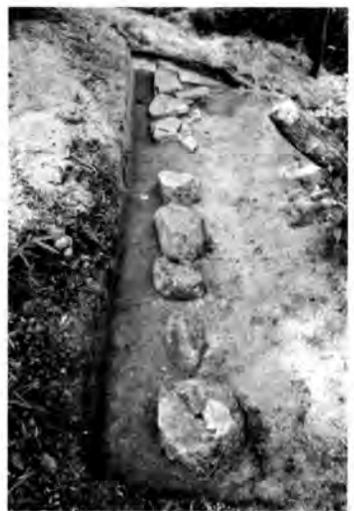
第80図版 T27内側敷石  
(北東から)

内側敷石はトレンチ北側の傾斜変換線に位置する。内側敷石は検出長4.8m、幅60cmを測り敷石の端部が残存していた。内側敷石の端部から内側柱穴までは2.2mを測り、この間には内側列石と内側敷石が敷設されていたと考えられる。内側敷石の石材は15石を数え材質はアプライト7、花崗岩8で

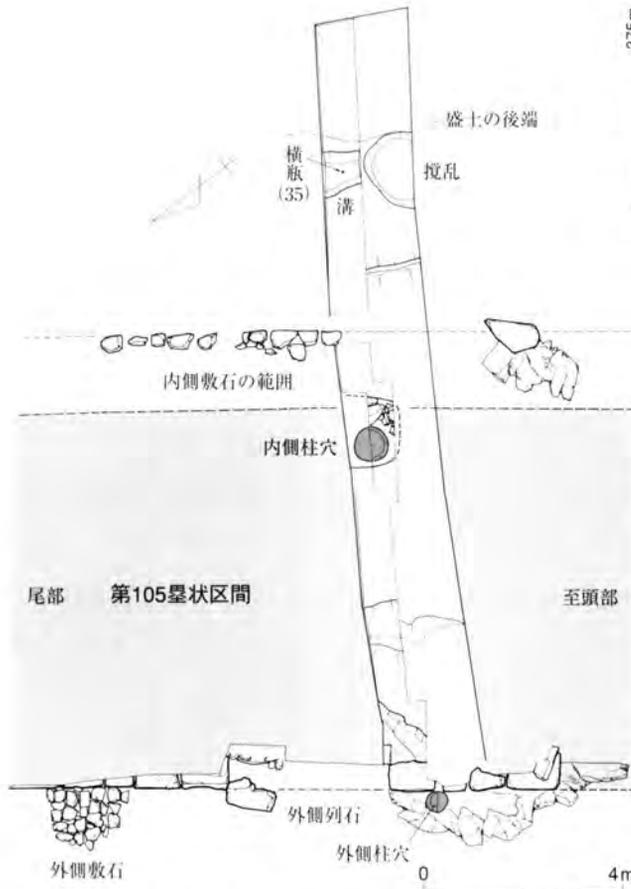
第99図 T27平面図 (S=1/150)

①T27が位置する第105壘状区間の外側列石は残存長11.1mを測り、中央の約2.25m間に列石の欠落が認められる。この欠落箇所には石面幅95cm、控え長60cmの列石が1石転落しており、列石頭部においても石面幅108cm、控え長53cmを測る列石が転落していた。これらを含めた外側列石は9石を数え材質は全て花崗岩であった。なお、列石頭部から尾部への傾斜角は $4^{\circ}$ の下り勾配で、尾部内角は $212^{\circ}$ を測る。

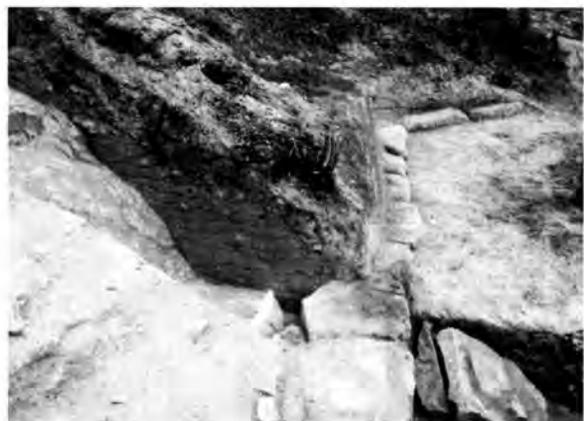
第86図版 地山整形痕 1 と外側列石 (北から)

完存し尾部には小型の石材を縦長に使用して「折」を形成していた。石材数は11石を数え材質は花崗岩9、アプライト2である。

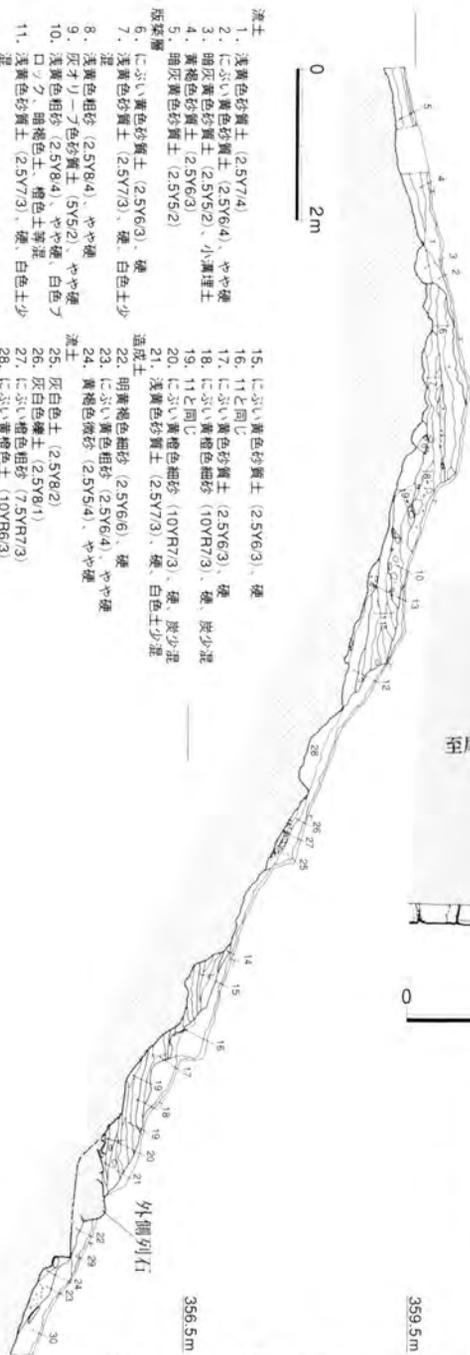
第106図 T29断面図 (S=1/100)

- 流土
1. 浅黄色砂質土 (2.5Y7/4)
  2. に少し黄色砂質土 (2.5Y6/4)、やや硬
  3. 明灰黄色砂質土 (2.5Y5/2)、小塊埋土
  4. 黄褐色砂質土 (2.5Y6/3)
  5. 明灰黄色砂質土 (2.5Y5/2)
- 版築層
6. に少し黄色砂質土 (2.5Y6/3)、硬、白色土少
  7. 浅黄色砂質土 (2.5Y7/3)、硬、白色土少
  8. 浅黄色粗砂 (2.5Y8/4)、やや硬
  9. 灰オリーブ色砂質土 (5Y5/2)、やや硬
  10. 浅黄色粗砂 (2.5Y8/4)、やや硬、白色フ
  11. 浅黄色砂質土 (2.5Y7/3)、硬、白色土少
  12. 灰オリーブ色砂質土 (5Y5/2)、やや硬
  13. 11と同じ、地山フロック多
  14. 灰白色硬砂 (10YR8/2)、硬

15. に少し黄色砂質土 (2.5Y6/3)、硬
  16. 11と同じ
  17. に少し黄色砂質土 (2.5Y6/3)、硬
  18. に少し黄褐色粗砂 (10YR7/3)、硬、波少混
  19. 11と同じ
  20. に少し黄褐色粗砂 (10YR7/3)、硬、波少混
  21. 浅黄色砂質土 (2.5Y7/3)、硬、白色土少混
  22. 明黄褐色粗砂 (2.5Y6/6)、硬、やや硬
  23. に少し黄色粗砂 (2.5Y6/4)、やや硬
  24. 黄褐色粗砂 (2.5Y5/4)、やや硬
- 流土
25. 灰白色土 (2.5Y8/2)
  26. 灰白色土 (2.5Y8/1)
  27. に少し黄褐色粗砂 (7.5YR7/3)
  28. に少し黄褐色土 (10YR6/3)
  29. に少し黄色砂質土 (2.5Y6/3)
  30. 灰黄色砂質土 (2.5Y6/2)

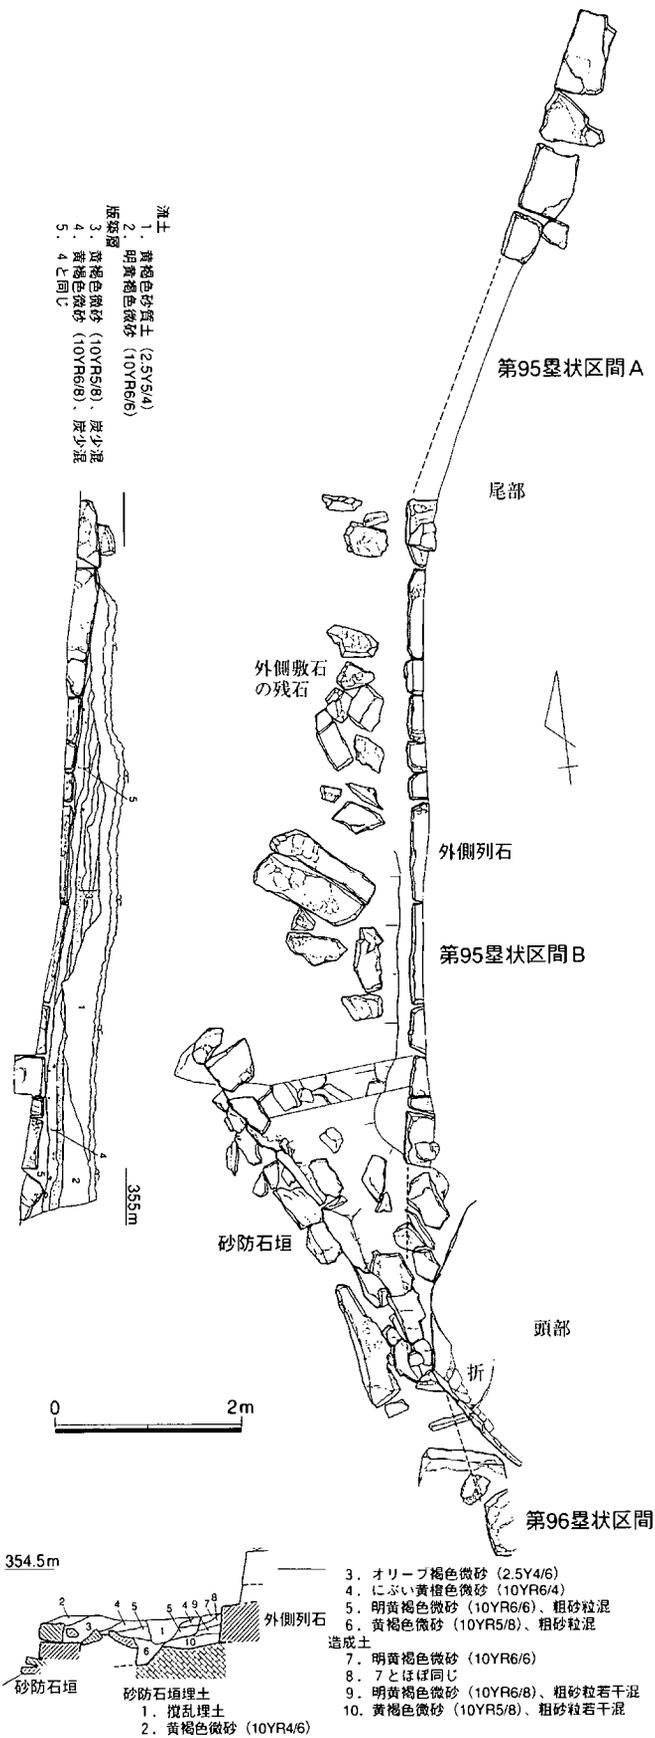
第108図 外側列石平・断面図 (S=1/80)

③第95壘状区間Bの外側列石は第96壘状区間との「折」から尾部までが全長8.5mを測り、推定される尾部内角は159°である。外側列石の石材は中央と尾部近くに石面幅1m程の比較的大きな石材を使用しているほかは、石面幅15~70cmまでの石材を用いている。なお、外側列石の上には長さ5.86m、高さ35cmの範囲に版築盛土が残存しており、前面には外側敷石の残石が散在していた。外側列

石は12石を数え、材質は花崗岩11、アプライト1である。

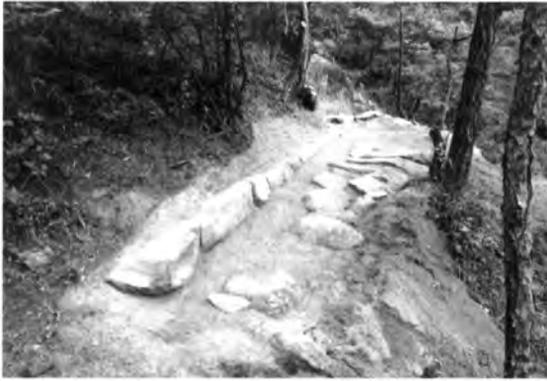
第89図版 第95壘状区間 外側列石と敷石  
(北西から)

②第95壘状区間Aの外側列石は5石(花崗岩)が露出していた。頭部はすでに欠落し第95壘状区間Bの尾部から復元すれば長さ5.4m以上が復元できる。

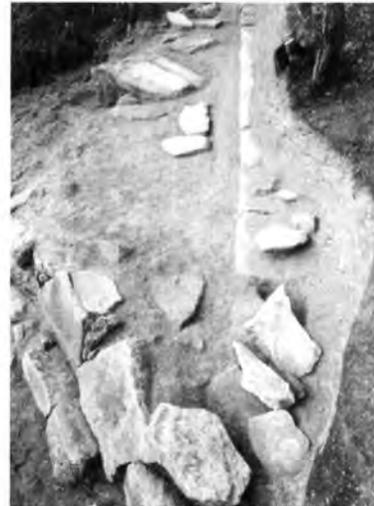
第92図版 外側列石と砂防石垣  
(南から)

③第94壘状区間は推定尾部「折」から約11.3m以上を測る。表土直下近くから列石が検出され付近に砂防段が形成されていることからみて、版築盛土の自然崩落と共に砂防工事の際、かなりの外側列石や外側敷石が抜き取られたものと予想される。外側列石は石面幅28～76cmの花崗岩を13石使用しており、外側列石の欠落箇所裏込石が一石確認できた。推定される尾部内角は159°を測り、頭部から尾部にかけての傾斜角は約5°で尾部側へと傾斜している。

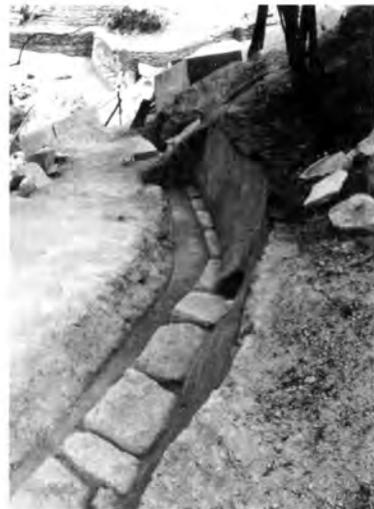
第93図版 第92・93壘状区間  
の外側列石  
(南西から)

②第93壘状区間の外側列石は、欠損している頭部の推定「折」から計測して長さ6.2m、尾部内角は212°を測る。石面幅20～80cmの花崗岩を11石以上使用し、頭部から尾部にかけての傾斜角は約2°を測り尾部側へ傾斜している。
