# 古代山城 鬼ノ城

鬼城山史跡整備事業に伴う発掘調査

2005年1月

岡山県総社市教育委員会

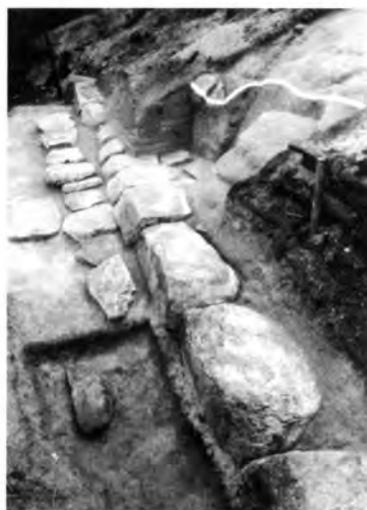
第98図版 第89壘状区間の外側列石と敷石（西から）

第89畧状区間は残存長12mを測り、立面からは1カ所の傾斜変換点が復元できる。その角度は頭部側から傾斜変換点までが約14°、傾斜変換点から尾部までは6°尾部側へ傾斜している。外側列石の所々で列石が欠損しており、頭部では谷部の形成により崖状となり遺存状態は良好とは言えない。

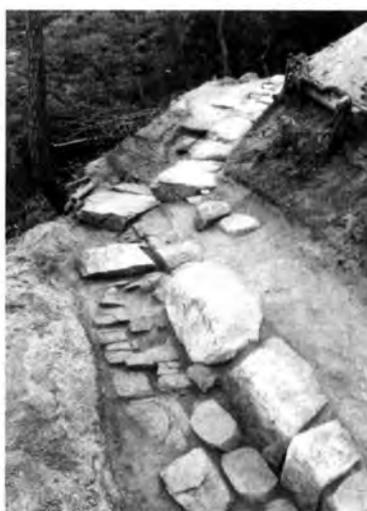
第99図版 第88～89壘状区間の「折れ」（南西から）

第88畧状区間の外側列石は残存長8.12mを測り、列石の傾斜角は尾部から頭部に向けて約4°傾斜している。外側列石の頭部を形成する「折」の石材は欠損しており、尾部側は現地形から推察してさほど距離を置かずに第87畧状区間へと接続していたと考えられる。外側列石数は13石を数え材質は全て花崗岩である。外側列石の前面には長さ約4.7mの範囲に外側敷石が残存し、列石との比高差は8～24cmを測る。石材数は11石を数え材質は全て花崗岩である。

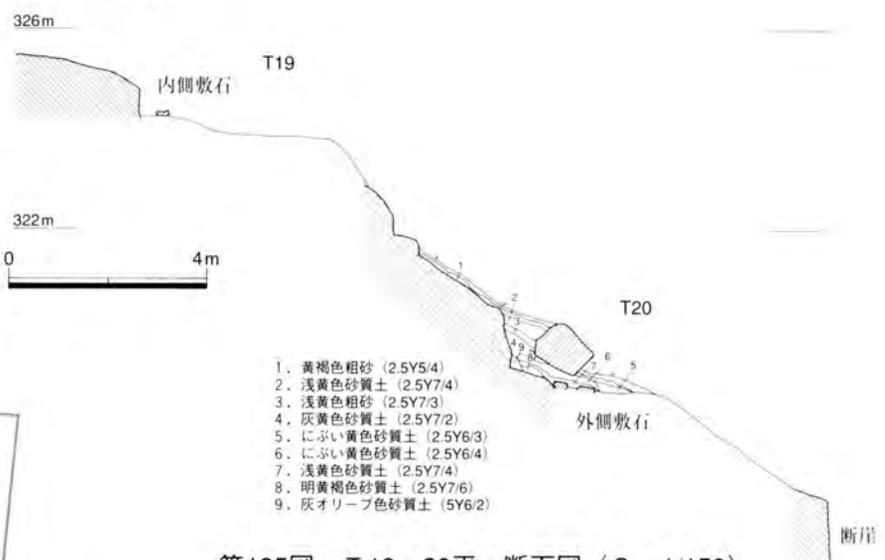
第135図 T19・20平・断面図 (S=1/150)

B・C区では内側列石が全て欠落し、崩落状態にある列石を2石検出した。一方、内側敷石はA区からB・C区へと連続し、城外側へ端部が揃っているため、かつては内側列石と接面していた状況が推定される。B区の内側敷石は長さ1mを測り、B区とC区との内角は190°である。

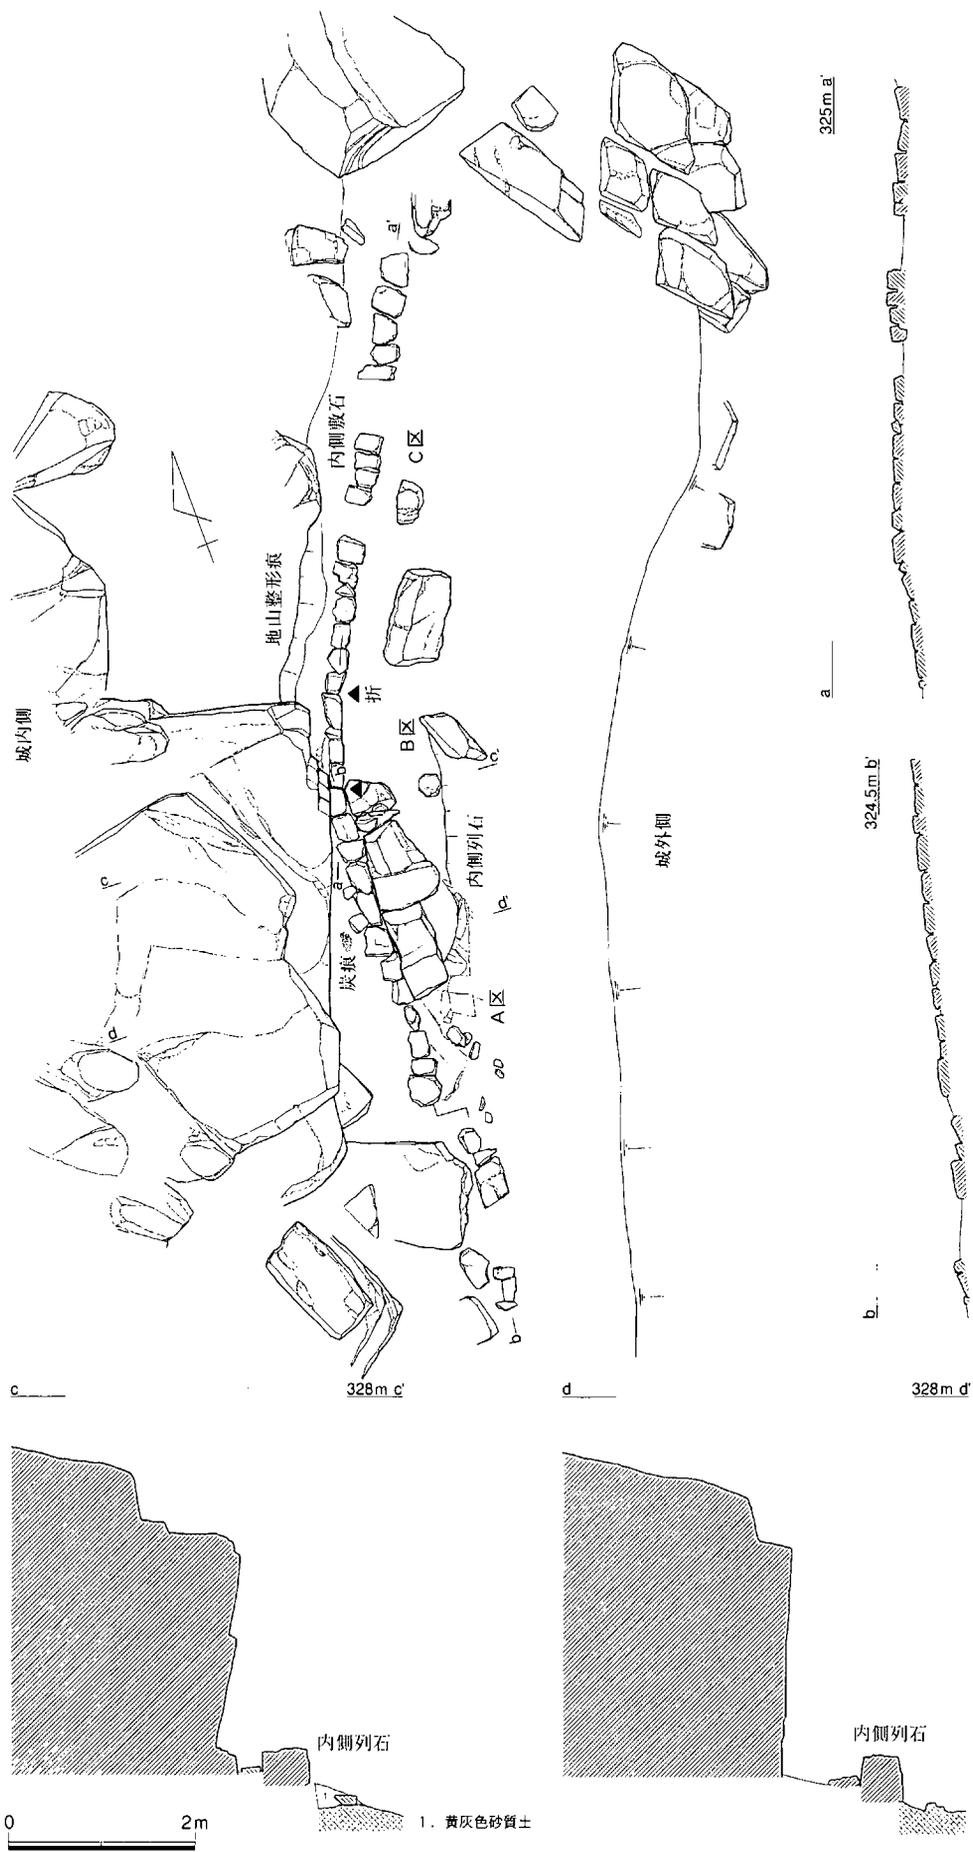
第137图 T19平·断面图 (S=1/80)

上記の検出遺構から城壁の規模を計測すると、外側敷石から内側敷石までの幅は7.5m、高さ5.3mを測る。

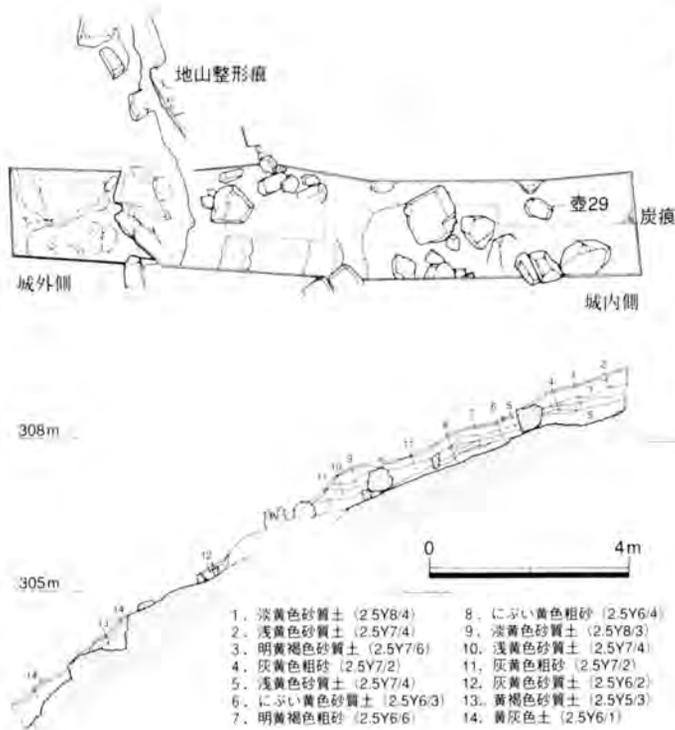
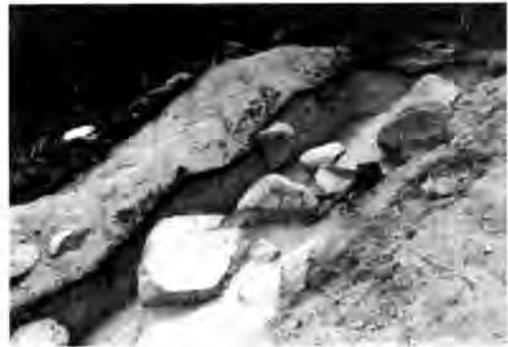
第122図版 T25 (北東から)

第143図 T25平・断面図 (S=1/150)

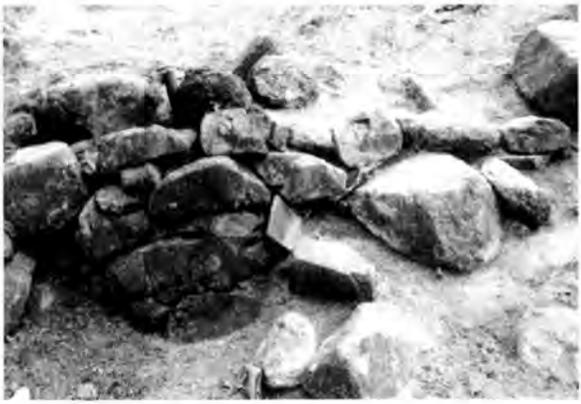
第126図版 石列の立面 (北から)

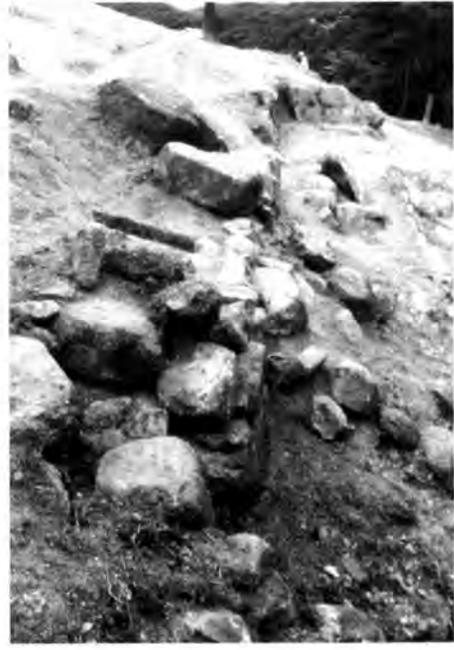
第127図版 石列から角楼へのつながり (北東から)

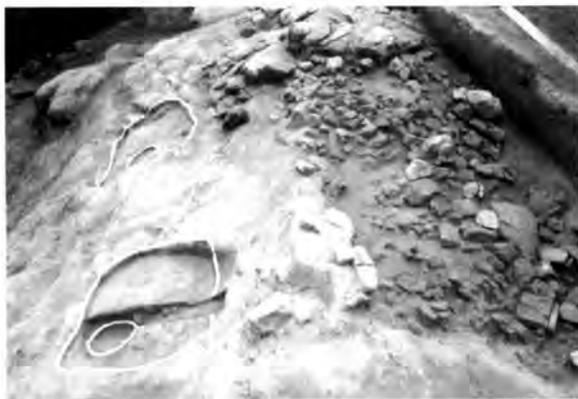
第128図版 内側柱穴と捨石 (南西から)

平成8年度の発掘調査では角楼の背面側に4本の内側柱穴を検出し、今回の調査では柱穴列の延長で2本の内側柱穴を確認した。調査は遺構の保存のため検出のみに留め、柱穴の深さをピンポールにて確認している。

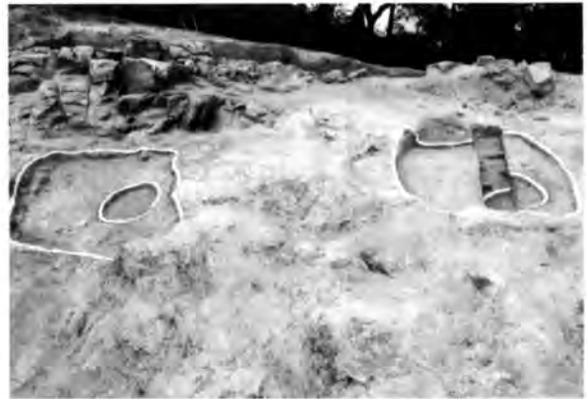
第129図版 内側柱穴検出状況 (北西から)

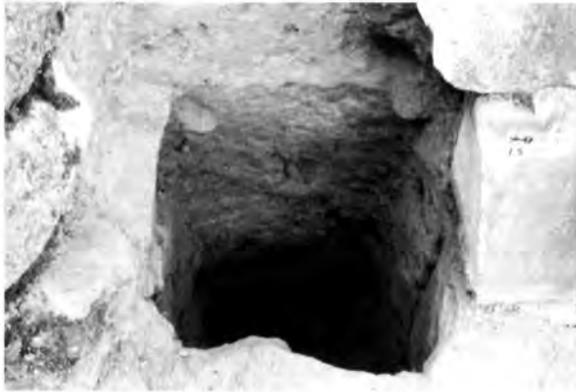
第130図版 柱1の添石 (北西から)

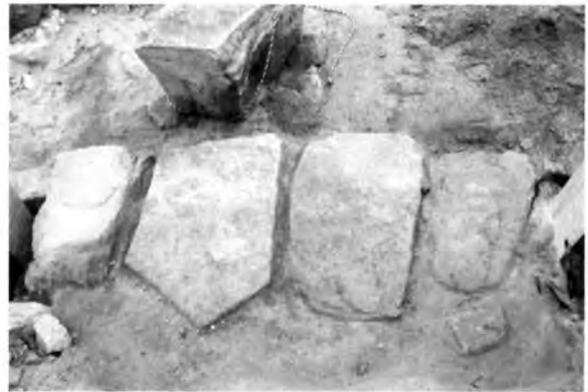
第131図版 柱1～柱2間の根石 (南西から)

以上の遺構を総合的に解釈すれば、角楼構築の初期段階である基礎地形、造成、角柱の柱立て、根石と列石の配置などの一連の工程は、A版築造成層に収斂される遺構であり時期差による配置とは考えがたい。

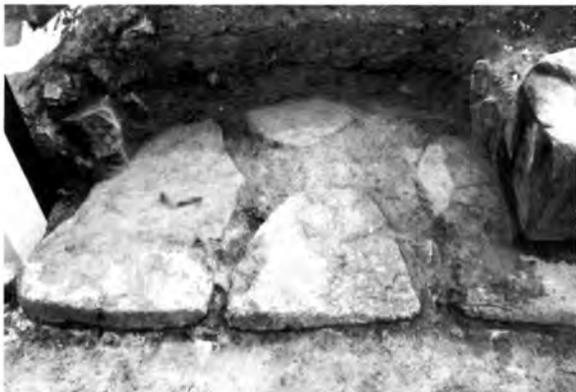
第132図版 柱2～柱3間の根石 (北西から)

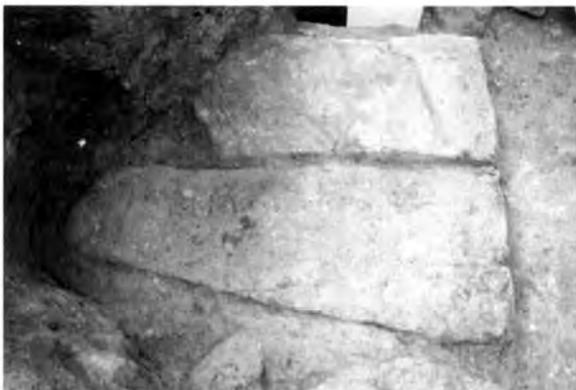
第133図版 柱3～柱4間の根石 (北から)

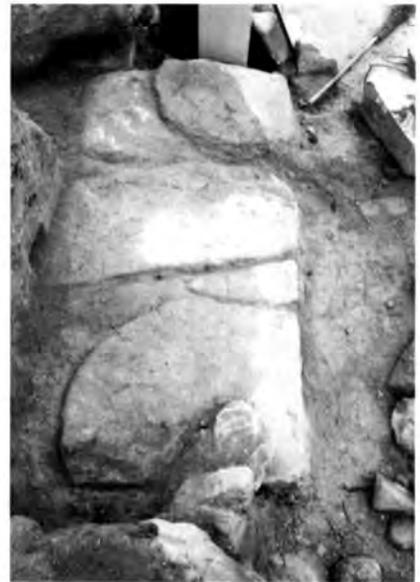
第134図版 柱4～柱5間の根石 (北から)

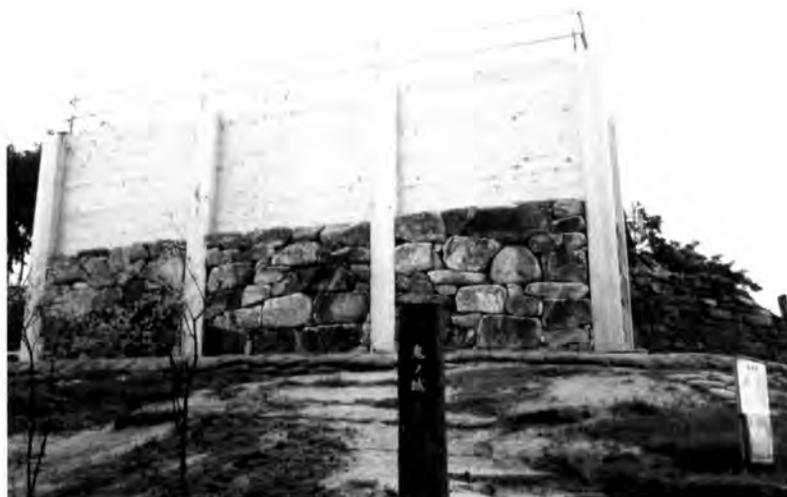
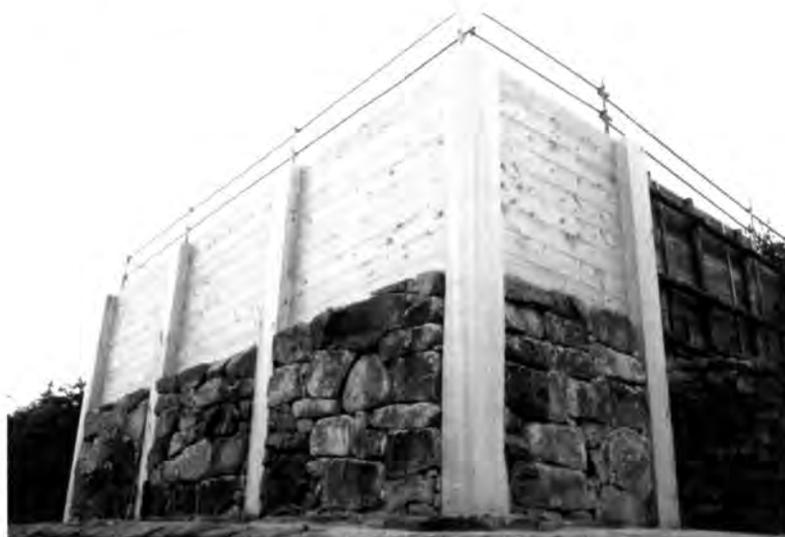
第135図版 整備された角楼  
(北西から)

第136図版 整備された角楼  
(西から)

平成15年度は西門の建築工事と共に角楼の表示整備を実施した。角楼突出部の石垣は築石にアプライトを使用し、経年変化による石材の劣化から割れやズレが生じていた。そのため石垣を復元する際、積み直しの不必要な箇所は現状のままとし、問題のある築石については新たに築く石垣の崩壊を誘因しないよう一度取り外し、必要な保護処置を施した後に再び原位置へ復した。

また、築石の劣化により再利用が不能な場合はガイダンス施設造成工事の際、法面掘削時に採取された石材を借り置きし、新補石材として使用した。石垣は根石から一段分程度が残存している箇所が大半であり、これらを移動させると根石を検出することができるため、立会調査を実施した。

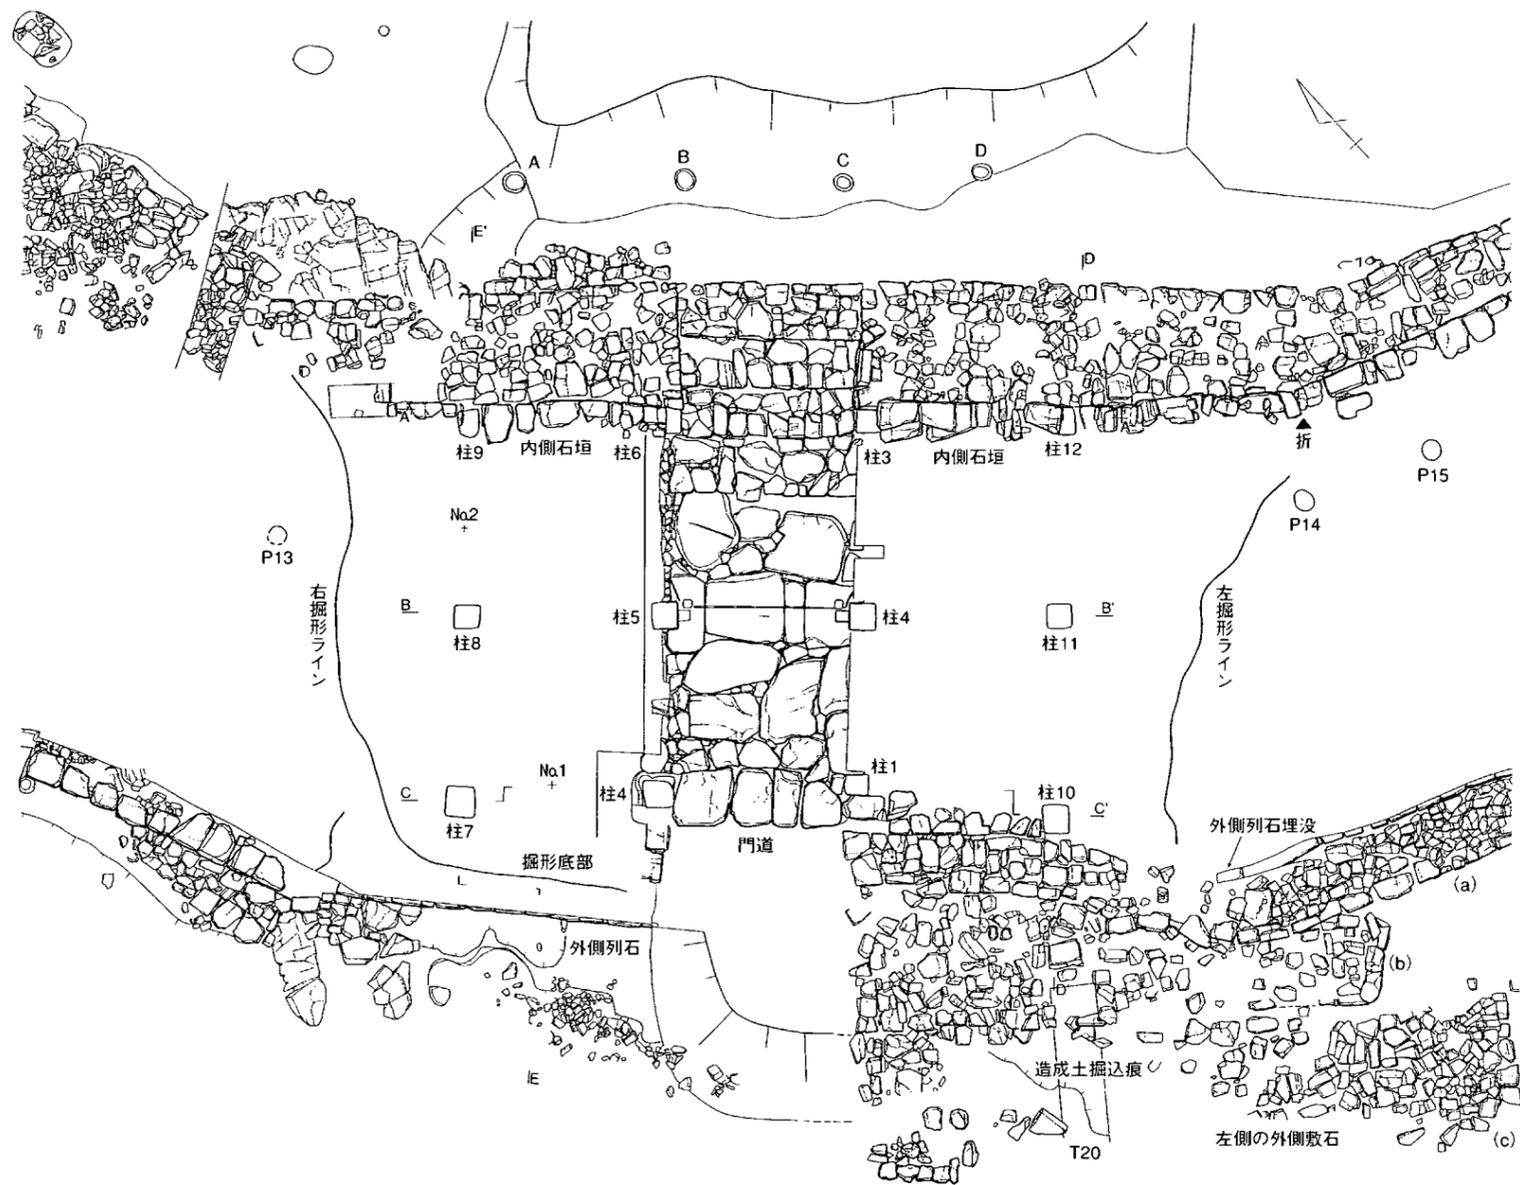
第155図 西門平面図 (S=1/150)

右掘形内には6本の門柱が立てられ、最も柱痕の残存が良好な柱6と柱9を例にとれば、柱の埋め代は深さ3.7～4mを測り地山(強風化花崗岩)に達している。この柱6から柱9には門柱に添わせて内側石垣が構築されており、根石に相当する位置を破線で結ぶと(以下石垣基底線と称す)、内側敷石の高さから深さ1.1～1.7mが掘形内に埋没していると推定される。

左掘形の平面形状は外側敷石から内側石垣と内側敷石との折れに向かって延びている。立面観では下位が垂直に立ち上がり、標高381m付近より上位が緩傾斜へと変換するなど、右掘形ラインと類似

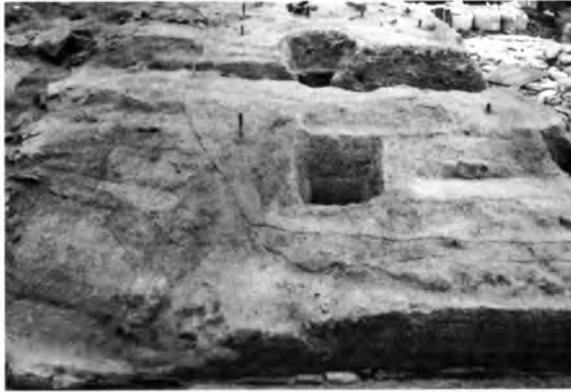
第139図版 西門右掘形ライン (南西から)

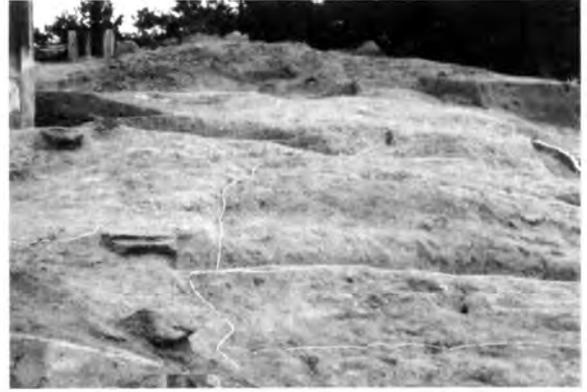
第140図版 西門左掘形ライン (南西から)

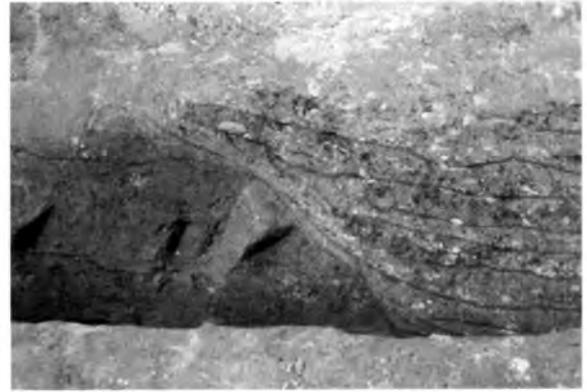
第142図版 右掘形ラインの断面 (南西から)

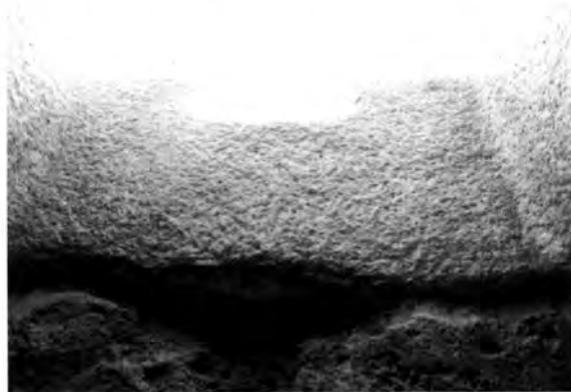
第143図版 右側門礎くり形の加工痕(柱痕内から)

に認められ、特に刳形の両隅は若干丸みを持ちつつ角を形成し、円形痕が良好に観察できた。

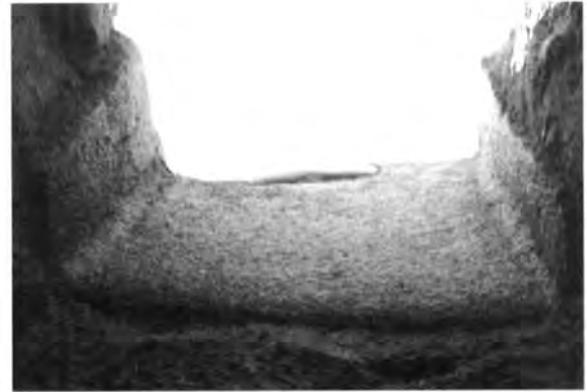
第144図版 左側門礎くり形の加工痕(柱痕内から)

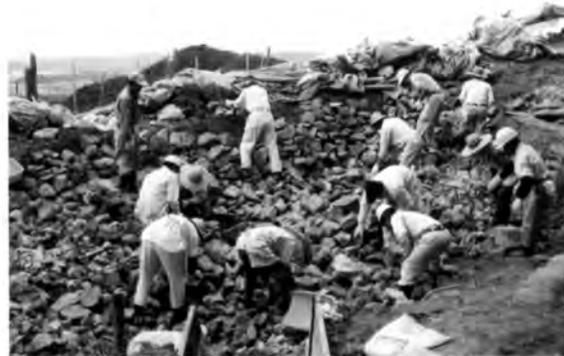
第149図版 第0水門城内側の捨石補強作業  
(東から)

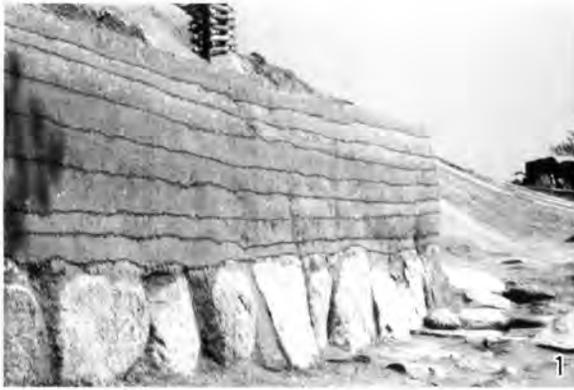
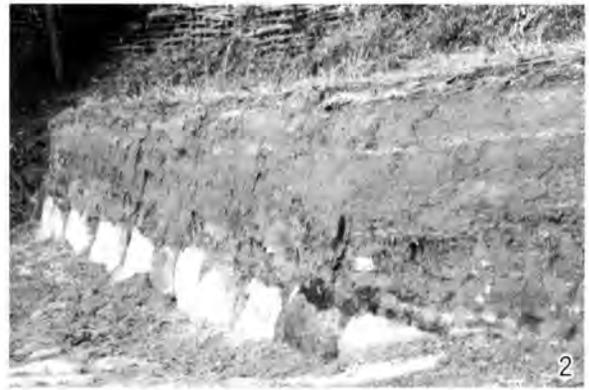
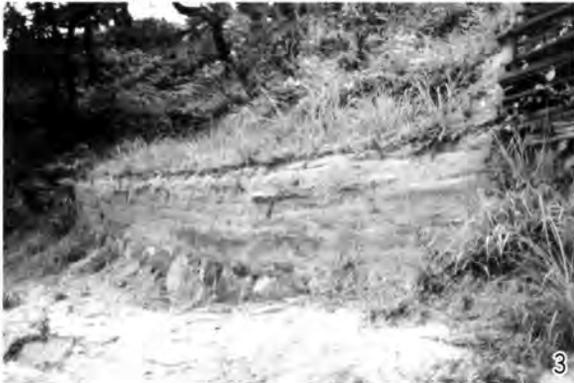
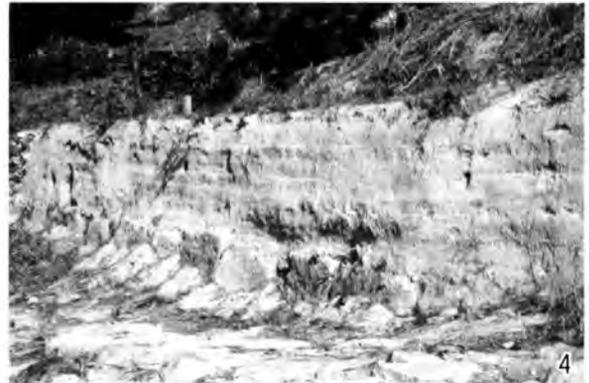
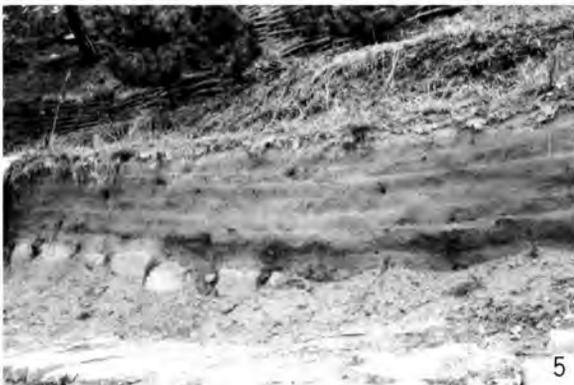
第153図版 実験版築の経年変化

1. 作成時（平成11年3月） 2. 平成12年  
 3. 平成13年 4. 平成14年12月  
 5. 平成15年3月

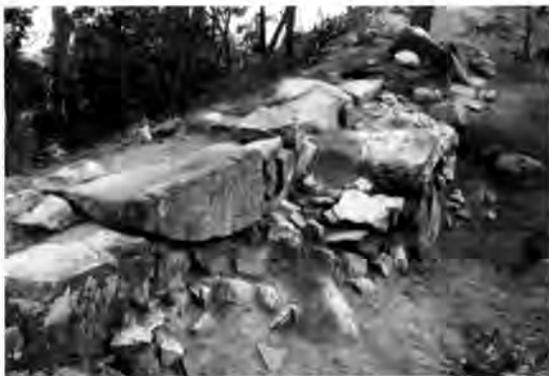
第154図版 第3水門背面側

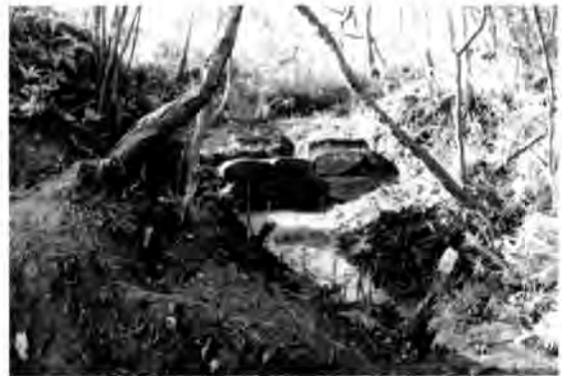
第155図版 第3水門背後の谷の施設

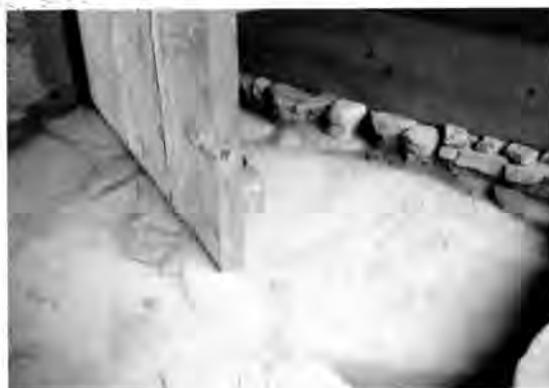
第157図版 西門扉開閉部の調整痕

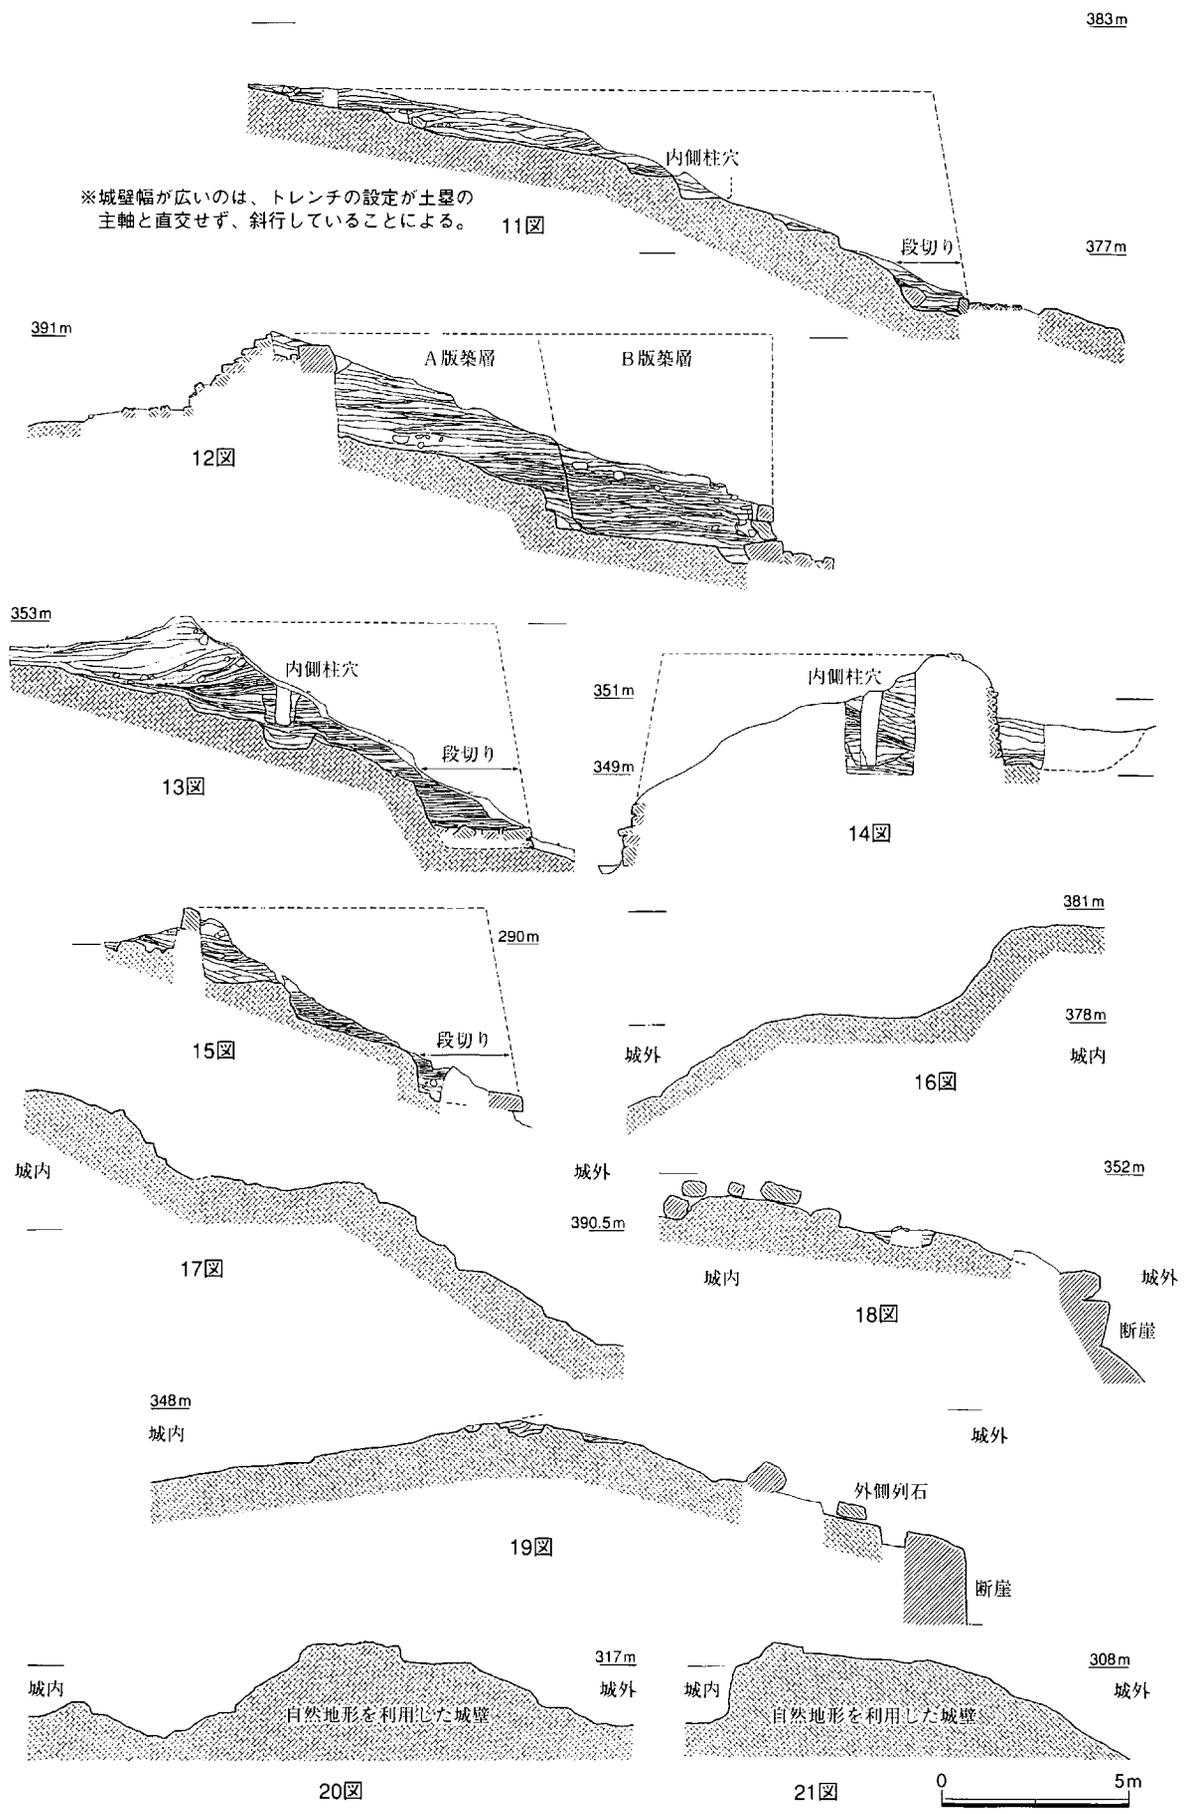
第176図 城壁断面集成図2 (S=1/200)

※表土や流土は図化せず版築盛土のみ表示。
