佐保栗栖山砦跡

—国際文化公園都市特定土地区画整理事業に伴う調査報告書—

中世山城の調査

(財)大阪府文化財調査研究センター

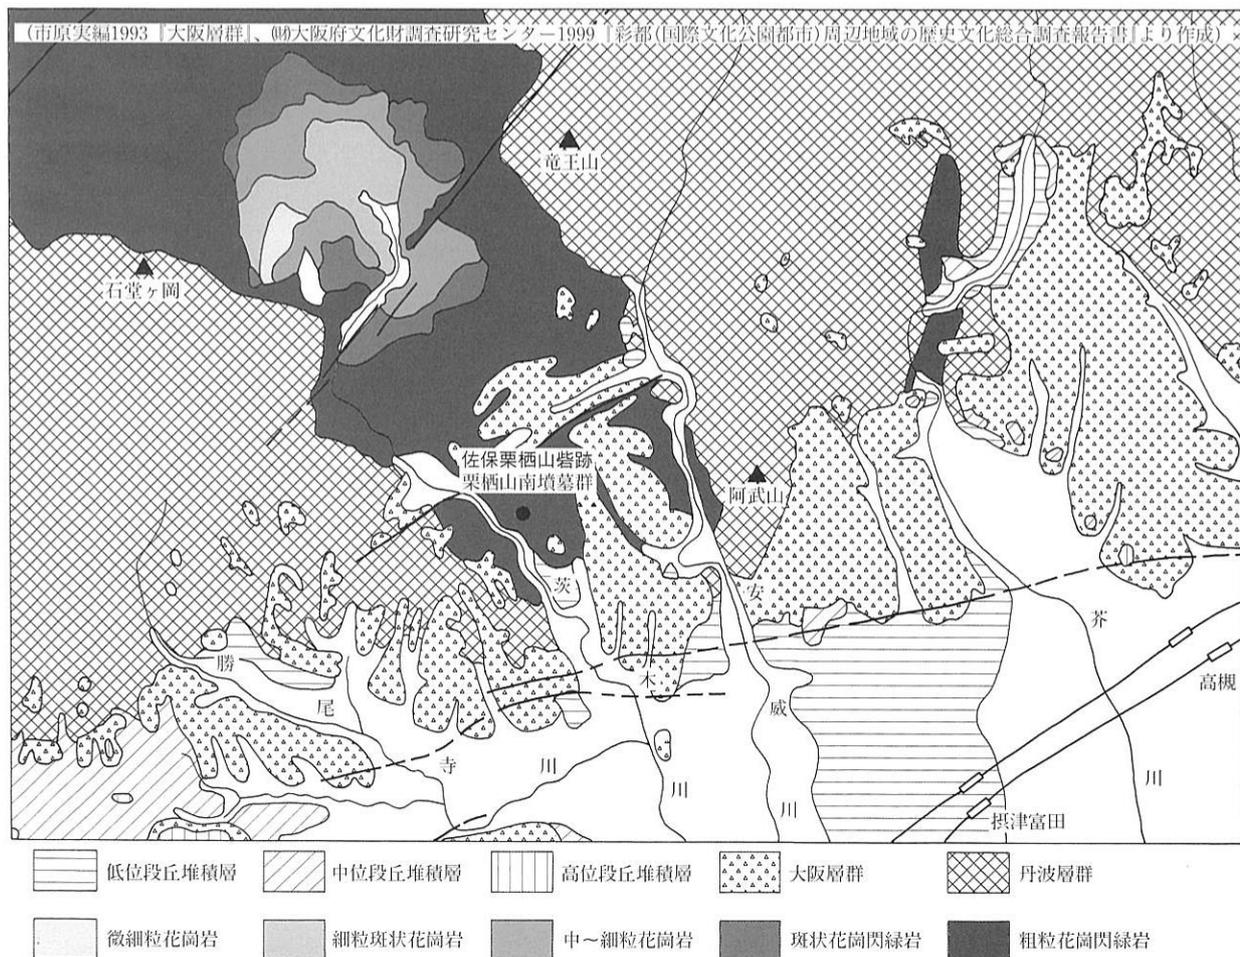
図5 周辺地質図(縮尺 1:80,000)

北摂山地を地質学的に見ると、丹波帯と呼ばれる古生代末から中生代前半に堆積した泥岩・砂岩などから構成される部分と、中生代白亜紀頃の花崗岩類(茨木複合花崗岩体)から構成されている。茨木複合花崗岩体は、南北2岩体に区分され、南側は能勢岩体、北側は妙見岩体と呼ばれている。当遺跡から北側は能勢岩体であり、石英閃緑岩・花崗閃緑岩・細粒斑状花崗岩から構成されている。これらのうち主体をなす花崗閃緑岩は、粗粒花崗閃緑岩と、斑状花崗閃緑岩に区分される。当調査区では、粗粒花崗

閃緑岩の巨石が見られ、また、当砦跡の礎石や石積の大部分は粗粒花崗閃緑岩である。

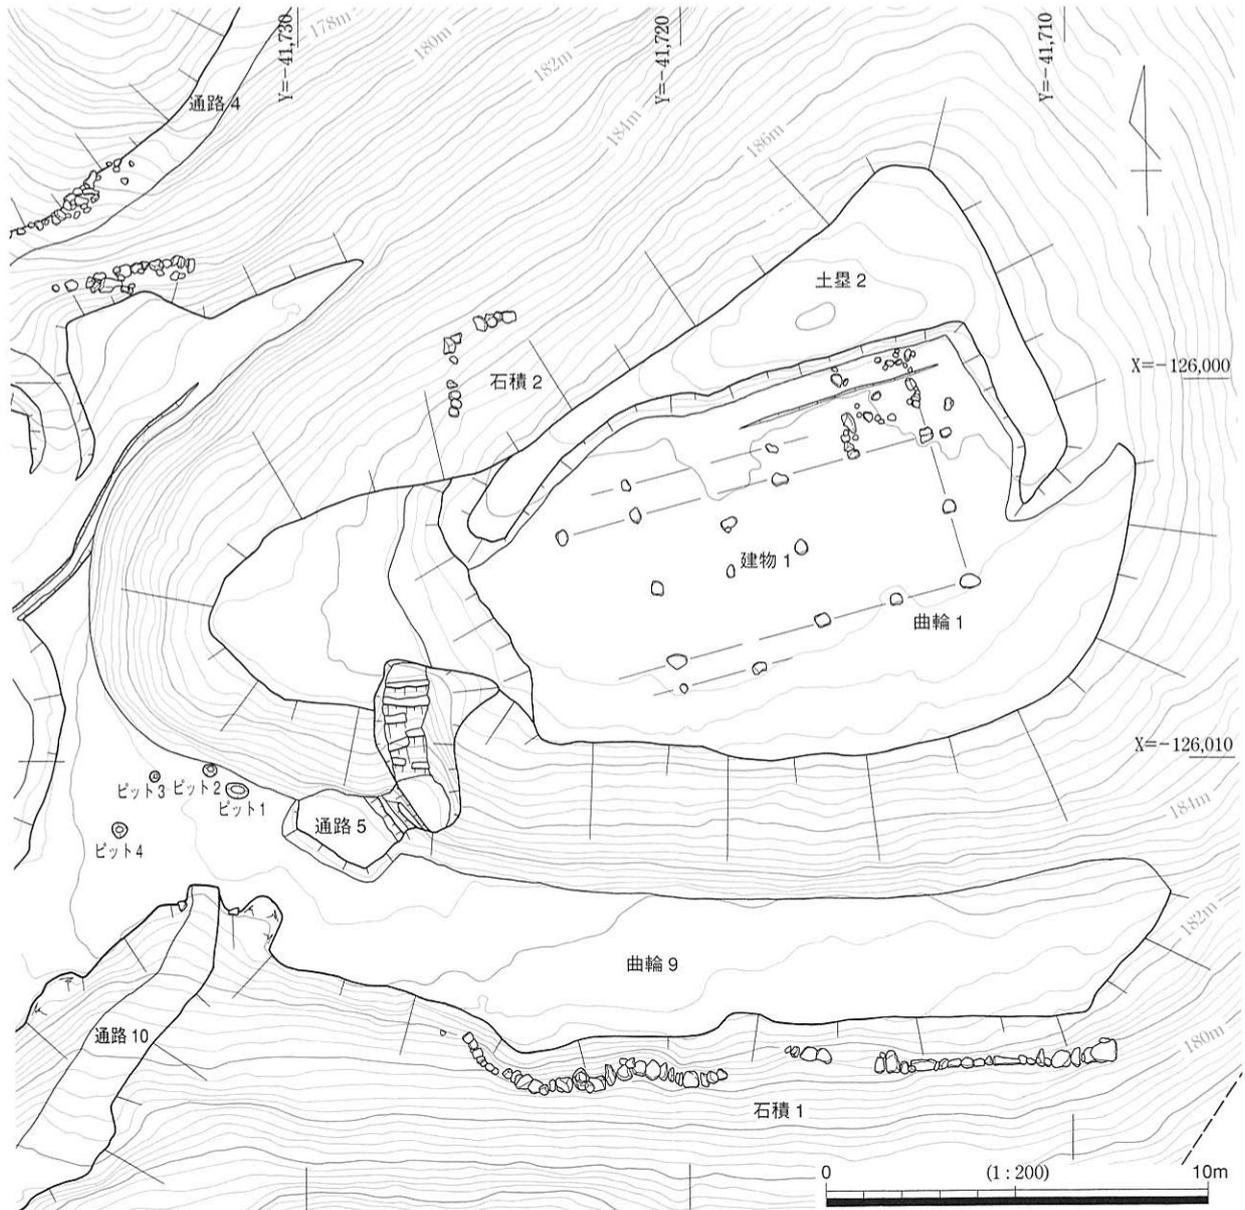
図12 曲輪1・9

曲輪1は砦の東端に位置し、標高は中央部で187mを測る。最大長約25m、最大幅15m、面積約165㎡の規模をもち、平坦面は南側に向かってやや傾斜がある。平坦面西側には約0.6m一段下がってさらに平坦面が広がる。

東側平坦面には、礎石建ちの建物1が検出され、その北側と東側には高さ約0.8mを測る土塁2が存在する。逆L字形の平面を有し、西端と南東端は建物側へさらに折れ曲がっている。土塁と平坦面は地山削り出しにより形成されており、平坦面の南東隅から南側にかけて盛土により構築されている。土塁南

側は急斜面になっており、また、南東端と西端部分は高さが低くなっているが、盛土が流出したためと考えられる。

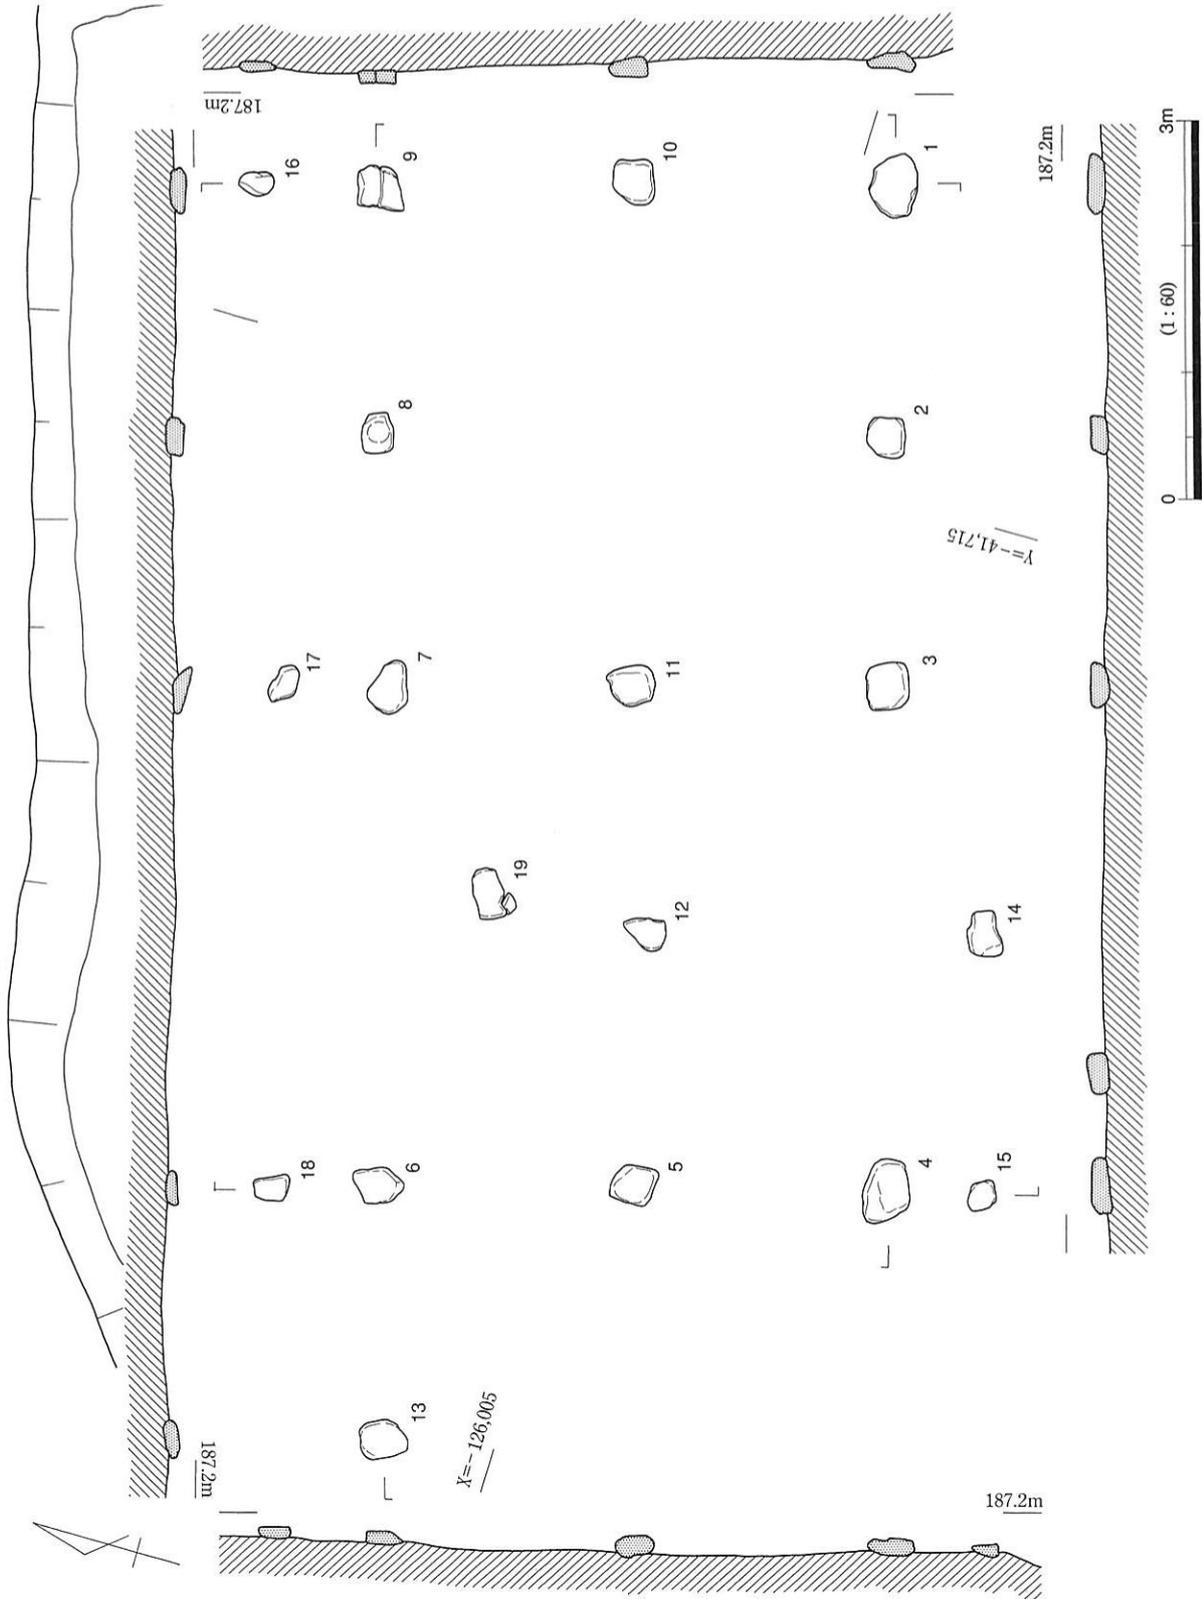
図13 曲輪1 建物1

は火災を受けたと思われる。建物1(図13、図版5)の西側梁間は礎石13のみの残存であるが、礎石18・5・4・15のそれぞれの西側にも設置してあったと考えられ、5×2間の母屋に南北両側の桁行方向に庇が付属する建物と考えられる。また、建物内部の南北柱筋の礎石2・8間の礎石が検出されなかったため、総柱建物なのか、西側半分のみ総柱なのかは不明である。礎石3・4間も検出されていない。礎石6・7間は本来礎石19が設置してあったと考えられる。柱間間隔は母屋部分で約2.0m、庇部分で約0.8~1.0mを測る。桁行と梁間は直角をなしており、柱間間隔も統一がとられており、非常に整った建物である。礎石は扁平な河原石を使用し、曲輪の平坦面に掘方を掘削せずに設置している。但し、庇部分の礎石16はやや平坦面にめり込んでいる状態が観察された。母屋部分の礎石は長辺30~50cm、短辺22~38cmを測るが、庇部分は長辺28~38cm、短辺18~28cmを測り、庇部分の礎石はやや小型のものを使用していることがわかる。礎石8には柱座を観察することができ、柱の直径が16cmであったことが確認できた。各礎石上面のレベルは桁行柱筋の礎石1~4間では3cm、礎石6~9間では6cmの高低差のみでほぼ水平に設置されているが、梁間柱筋は15cmの差があり、南に向かって下がっている。

建物1が存在する平坦面は2次被熱を受け、赤く焼けており(カラー図版9)、また、この建物に使用されたと考えられる2次被熱をうけた土壁(カラー図版8)が約105.3kg出土しているところから建物1

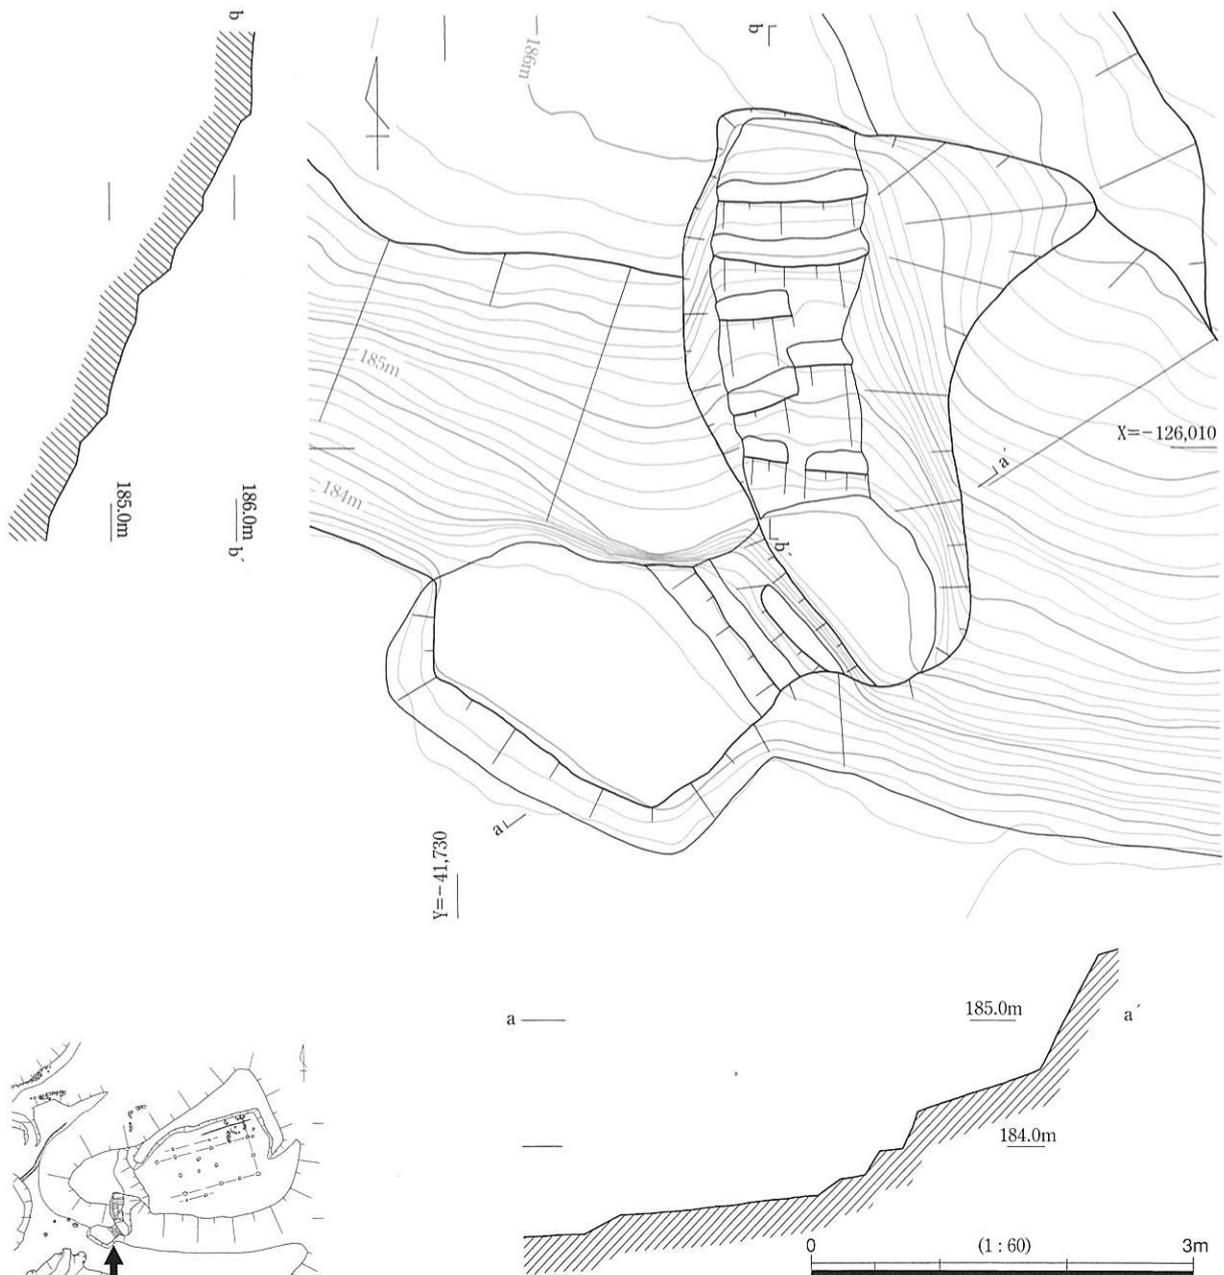
図16 曲輪1 通路5

曲輪1とその南側に位置する曲輪9をつなぐ通路5が西端から検出された(図16、図版6-3)。地山を削りだし、階段状のステップと踊り場から成している。最下段は曲輪1平坦面から突出して地山を削り残し、平面約2.5×1.5m、高さ約0.2mの踊り場を有する。2段のステップを上るとさらに踊り場が設け

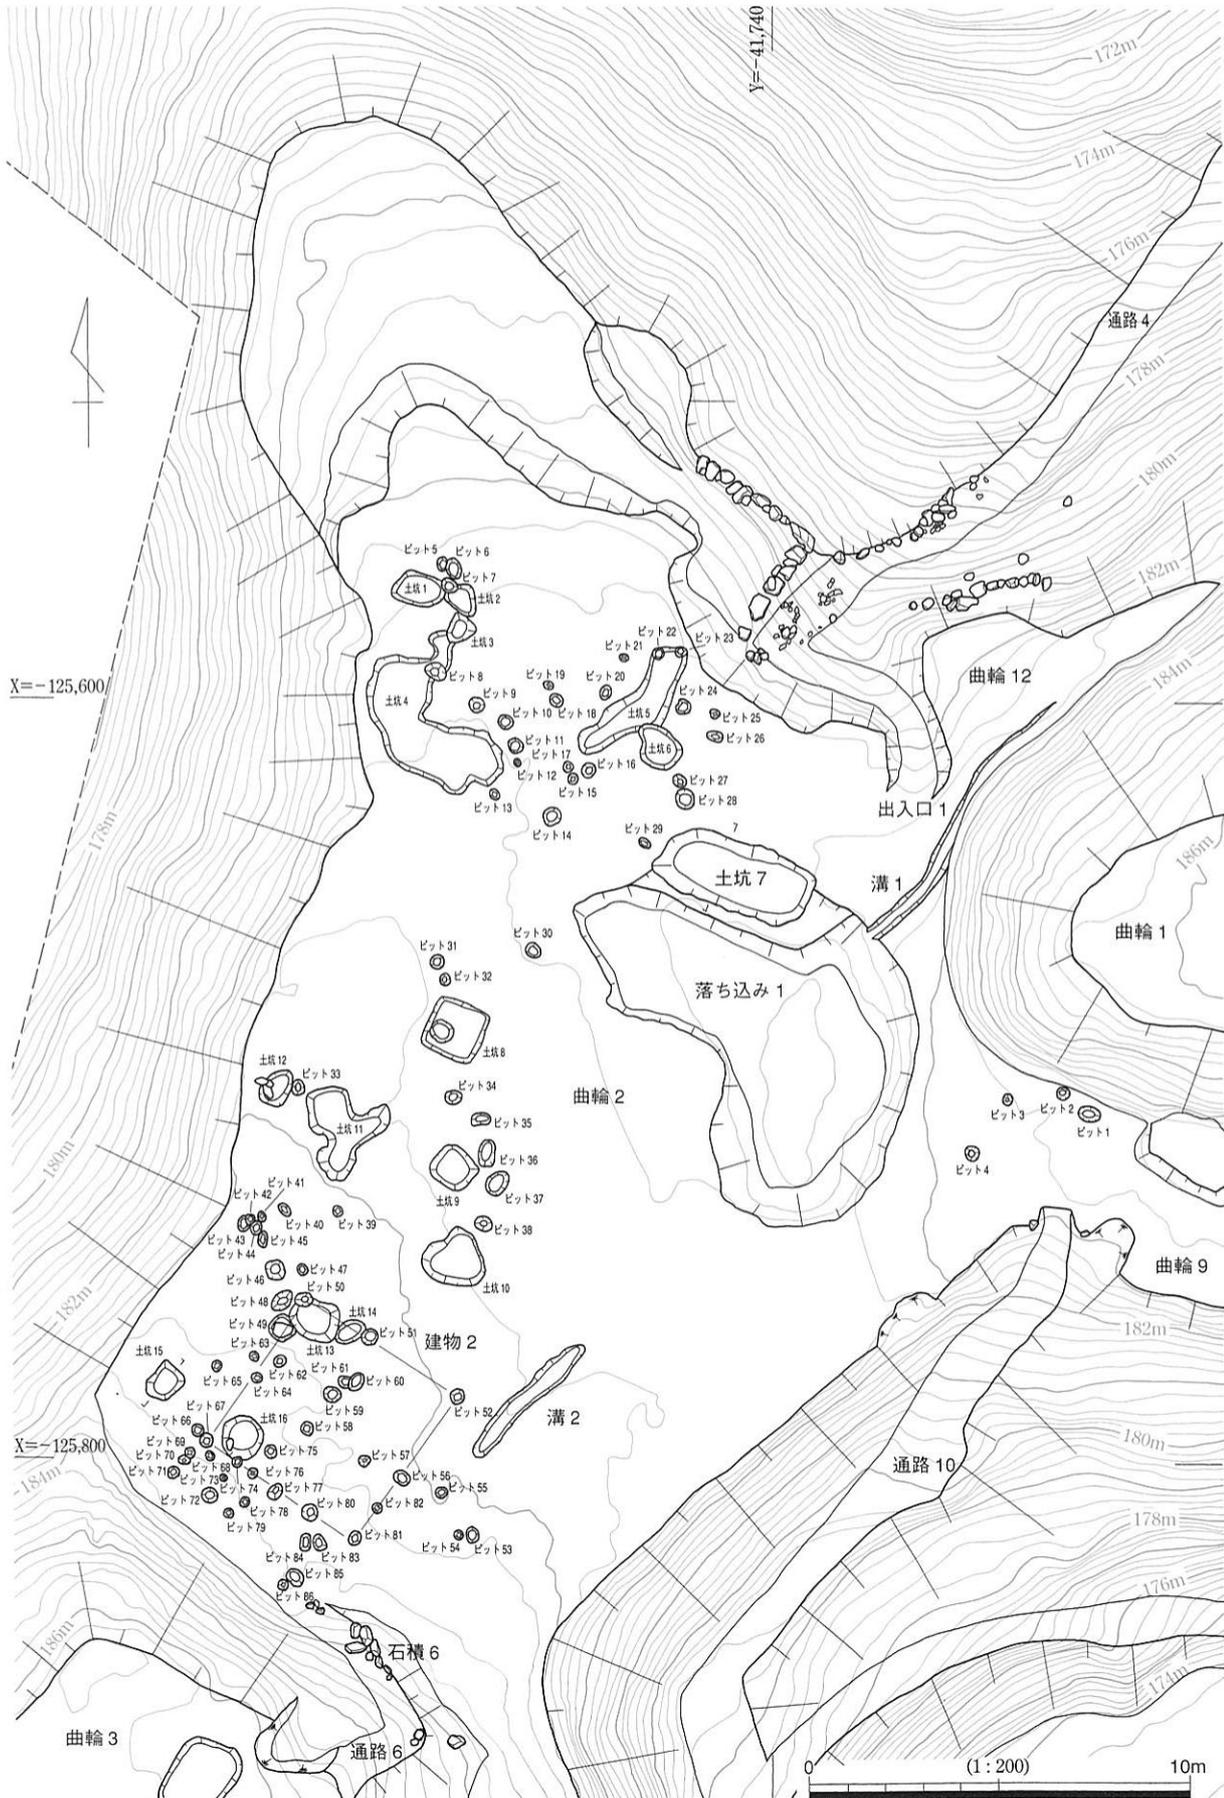
図18 曲輪 2

落ち込み1(図18)は曲輪2の東寄りに位置し、5.0×10.7mの三日月形を呈する。調査以前から窪み

が存在していた遺構である。曲輪2内の移動を規制する効力があると考えられ、落ち込み1の東側と南側と溝2の南東側が通路になっていたと思われる。また、後述する曲輪2の出入口1の正面に位置しており、防御施設としての役割も推定される。土坑7との関係は同時存在していた時期と土坑7が埋められた時期があったと考えられる。

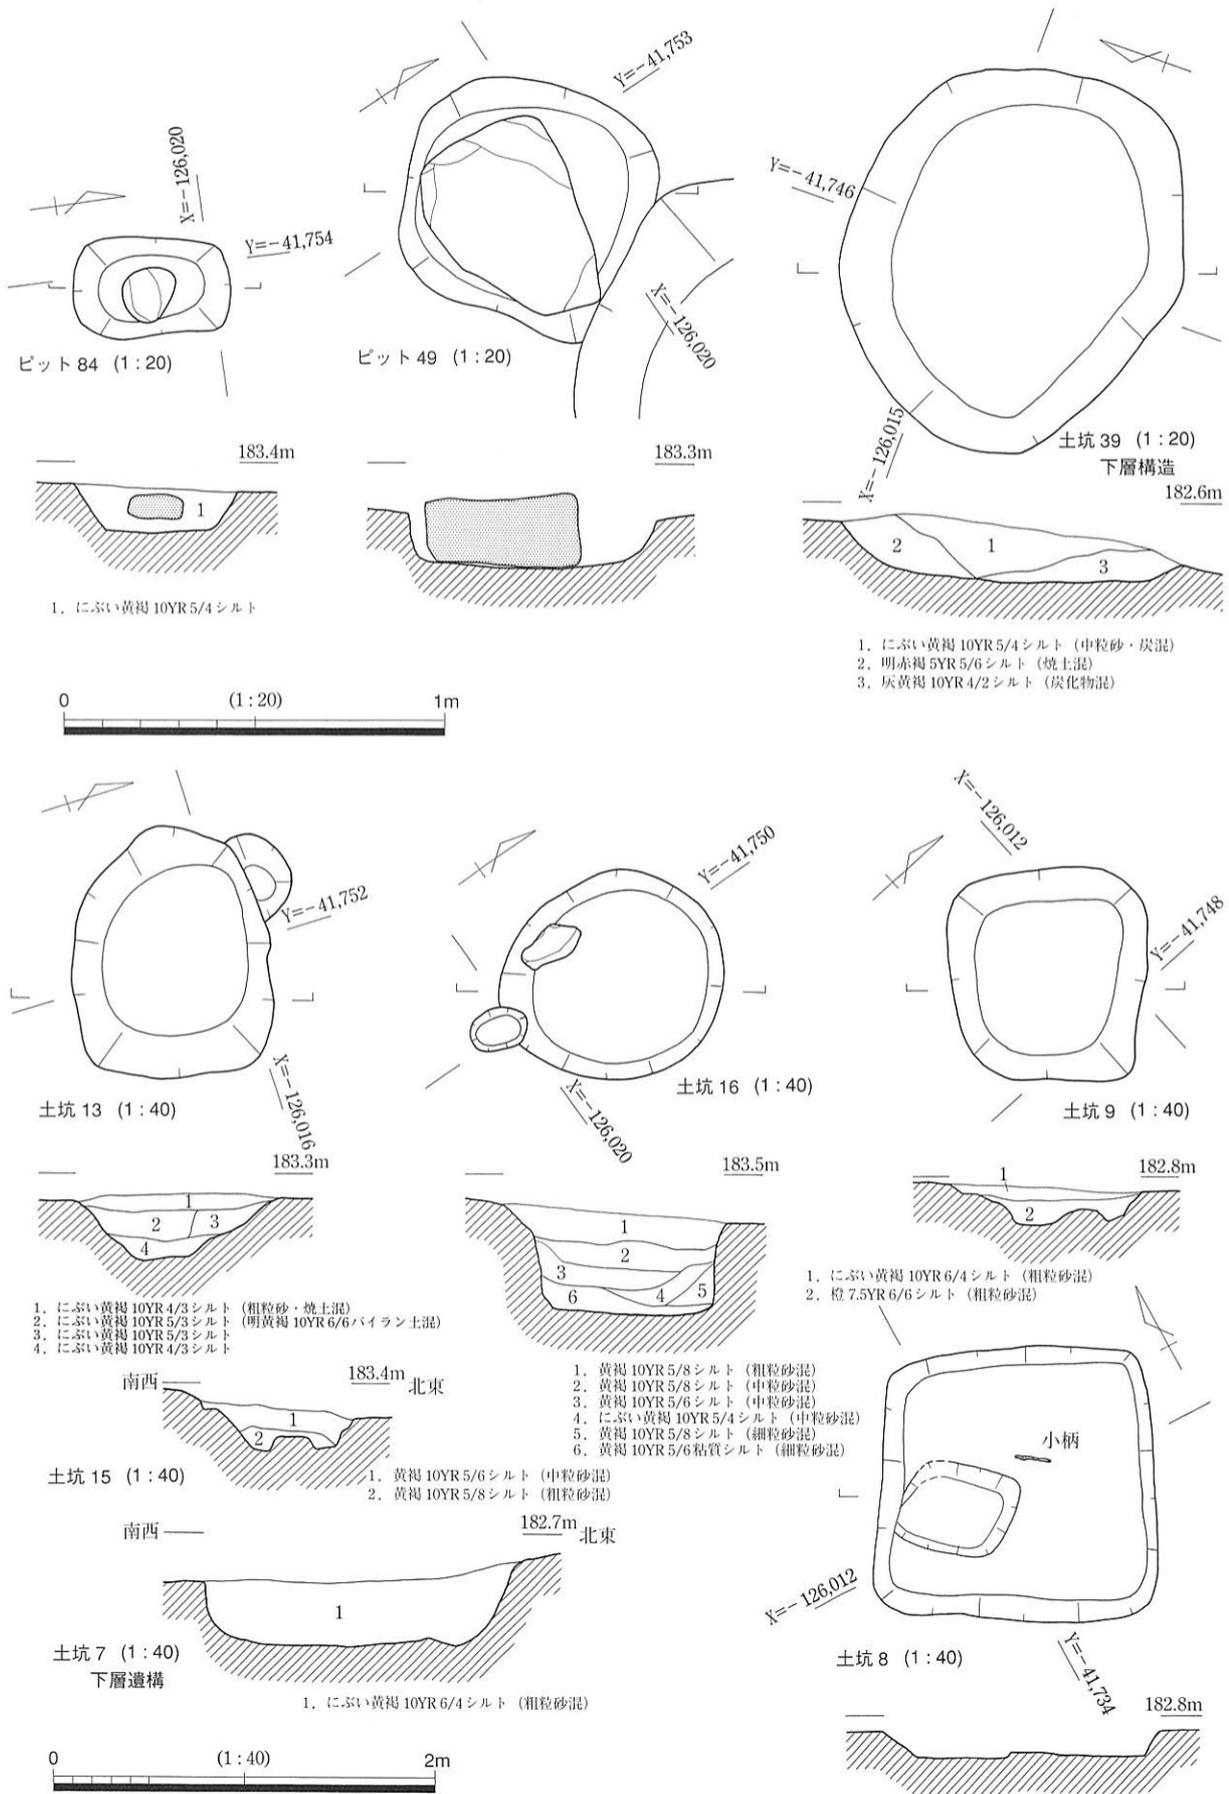
図20 曲輪2 ピット49・84 土坑7・9・13・15・16・39

土坑16(図20、図版11-3)は建物2の西端に位置し、直径約1.1m、深さ0.5mを測る。壁面はほぼ垂直に掘削され、円柱状の土坑である。

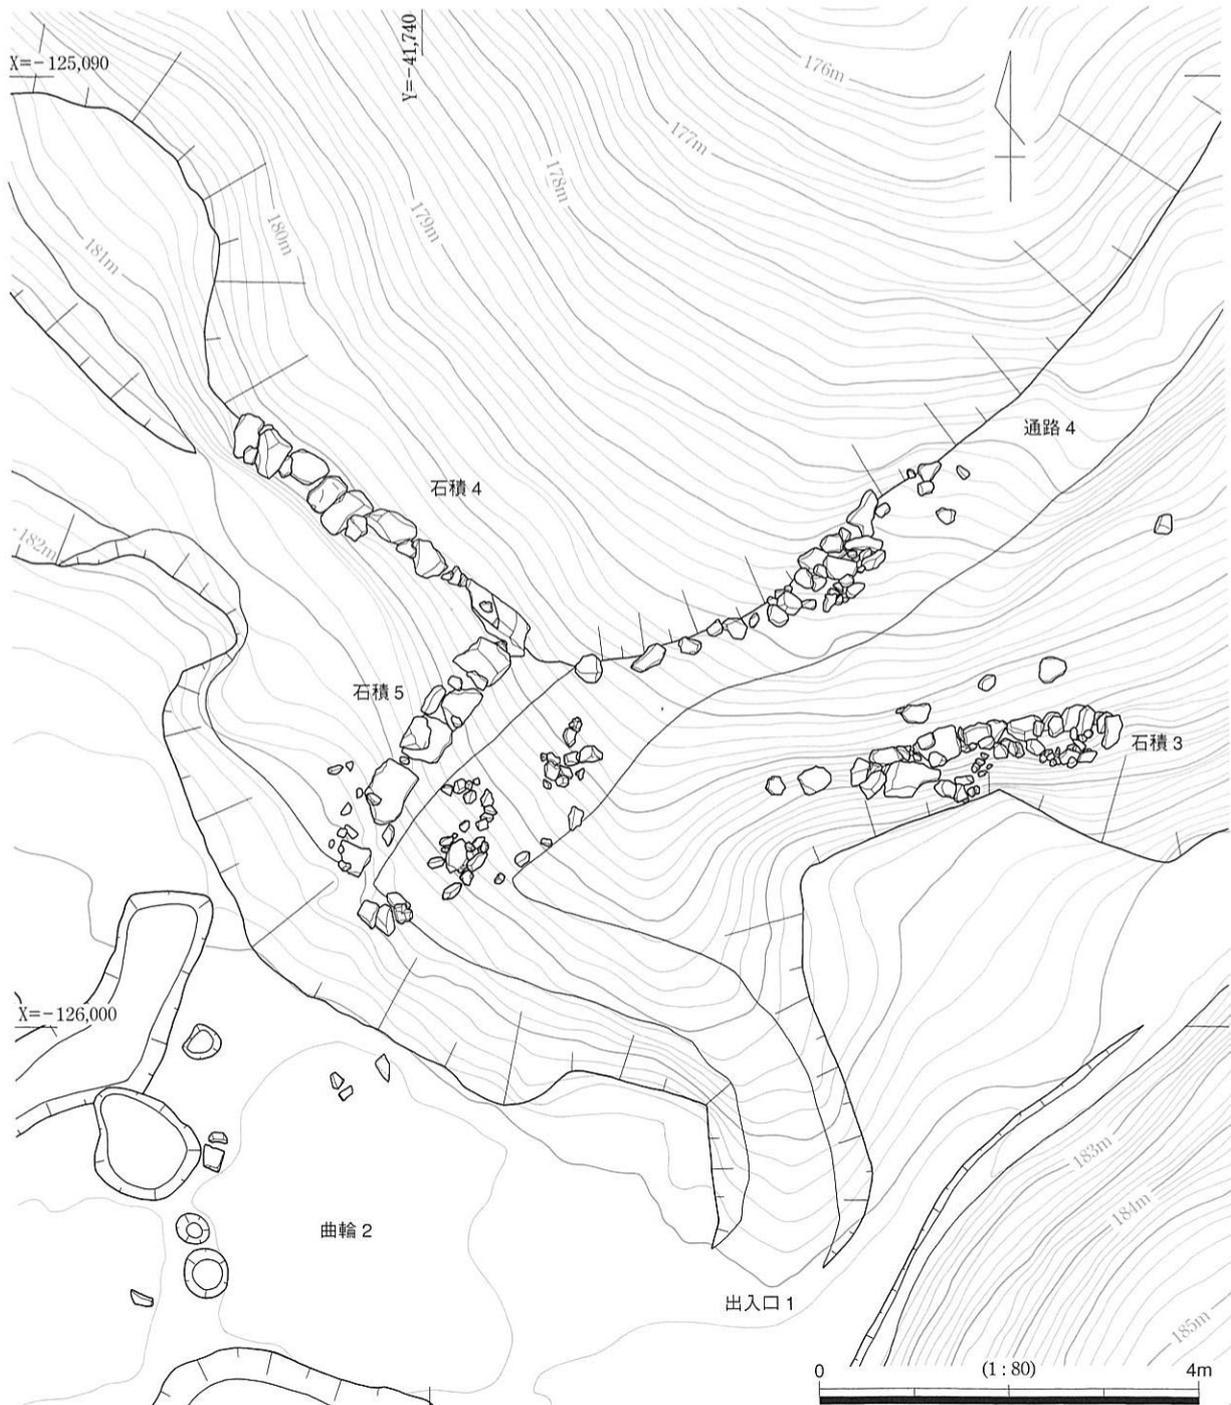
図21 曲輪2 出入口1

北東端からは砦外部との出入口1が検出された(図21、図版13)。砦北斜面に沿う通路3から曲輪2へ向かって伸びる通路4が分岐し、曲輪2へはいることができる。通路4は坂道になっており、直前に2回の屈曲を有する。通路4は幅0.7~1.2mを測り、上端部約7.0mの範囲には石敷が施されている。石敷は割り石である。なお、曲輪2の昇りきった地点には柱穴等の遺構は検出されなかった。

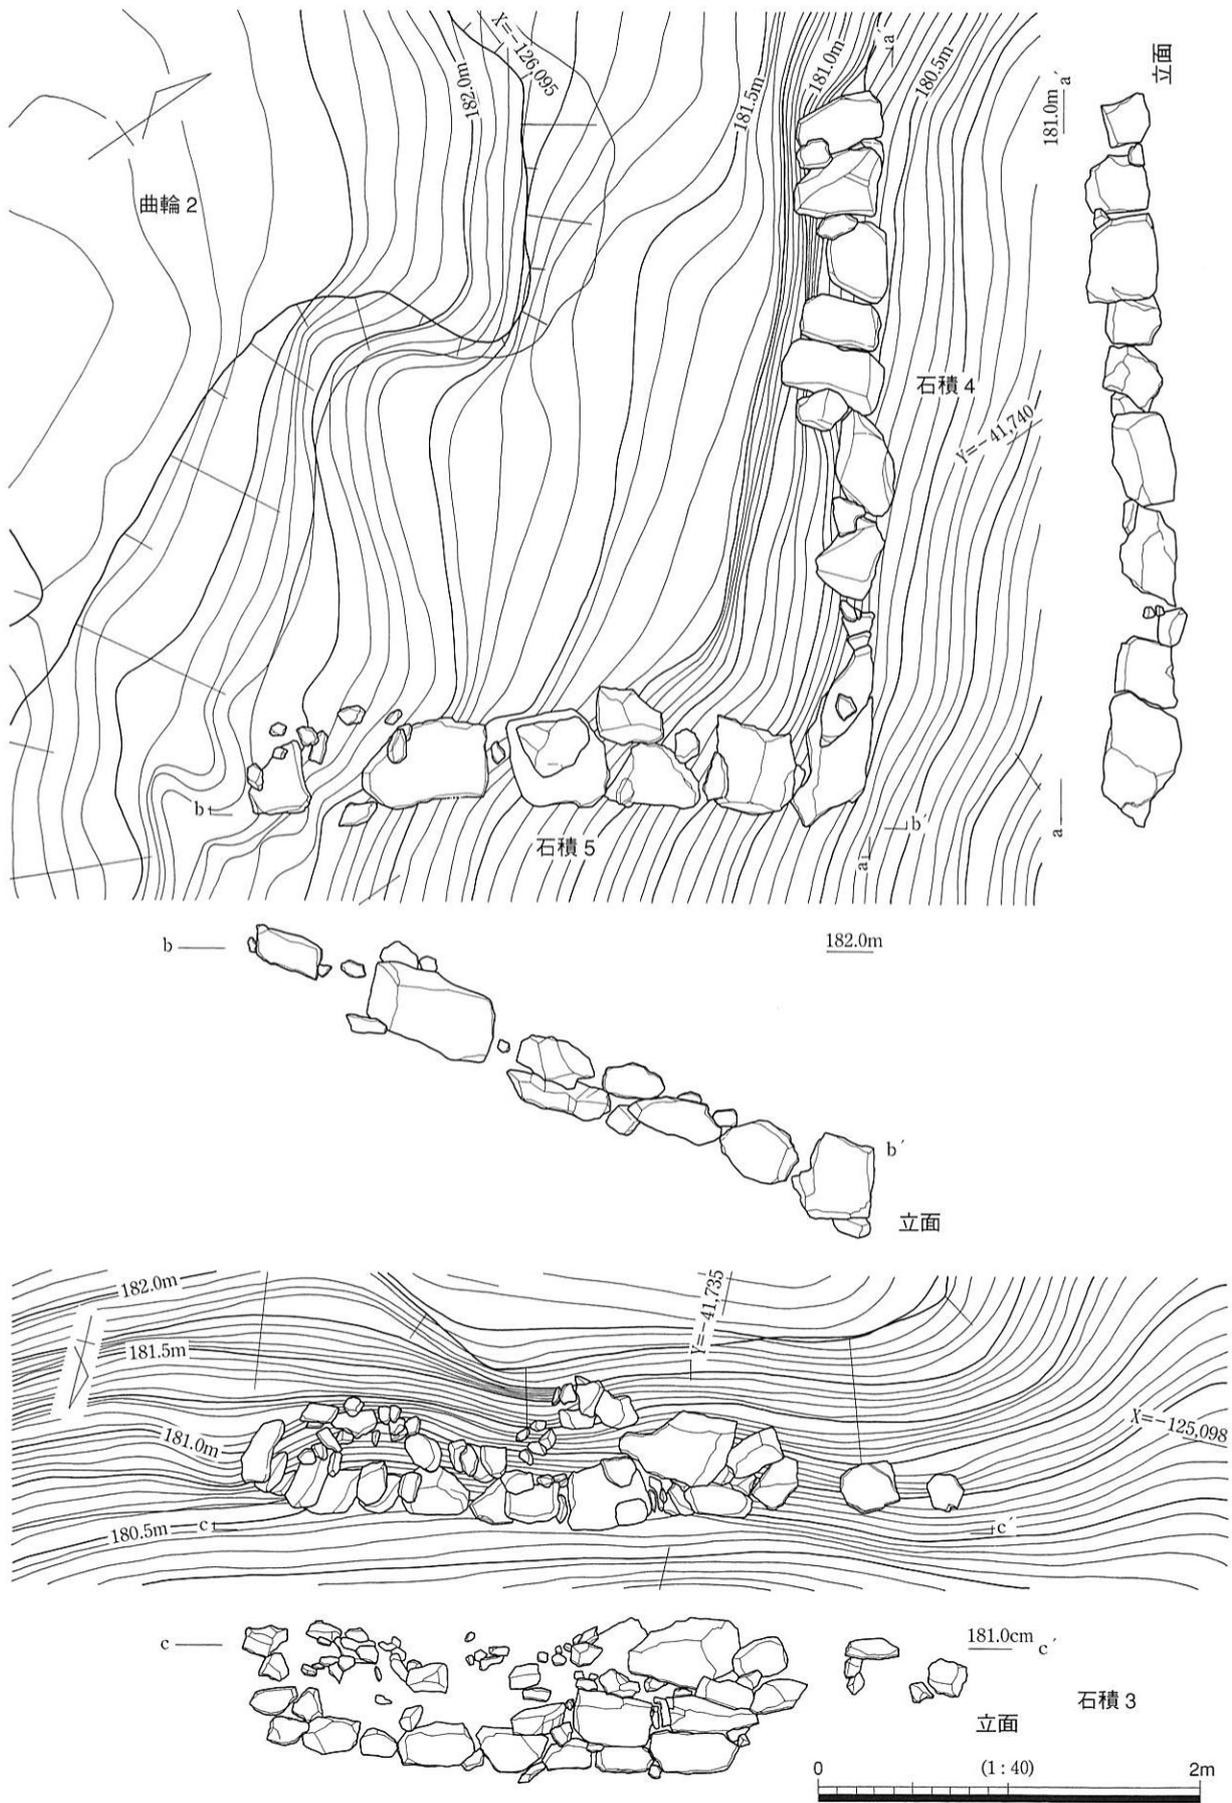
図22 曲輪 2 石積 3 ~ 5

さらに通路4の両側には曲輪2に付属して石積3と石積4・5が検出された(図22、図版13・14)。

石積3は通路4の南東側にあり、長さ3.8mの直線を成す。この石積により曲輪2の平坦面は通路4の屈曲に沿った形で張り出しを有することとなる。通路4に対する攻撃の効果がある「横矢掛かり」と考えられる。石積3は三段まで残存し、隙間には小石をはさみ、また、裏側には裏込め石が確認できた。基底部の設置に際しては地山を石の幅に合わせて水平にカットし、平坦面を造成したのちに積み上げている(図23-断面9)。

石積4・5は通路4の北西側にあり、石積4が長さ4.0m、石積5が長さ3.3mのL字形を呈する。石積3と相對しており、同様に通路4に対しての攻撃の「横矢掛かり」の効果をもっていたと考えられる。石積は一段のみの残存である。やや規模の大きい石材を使用しており、また、隙間や裏込めの小石はほ

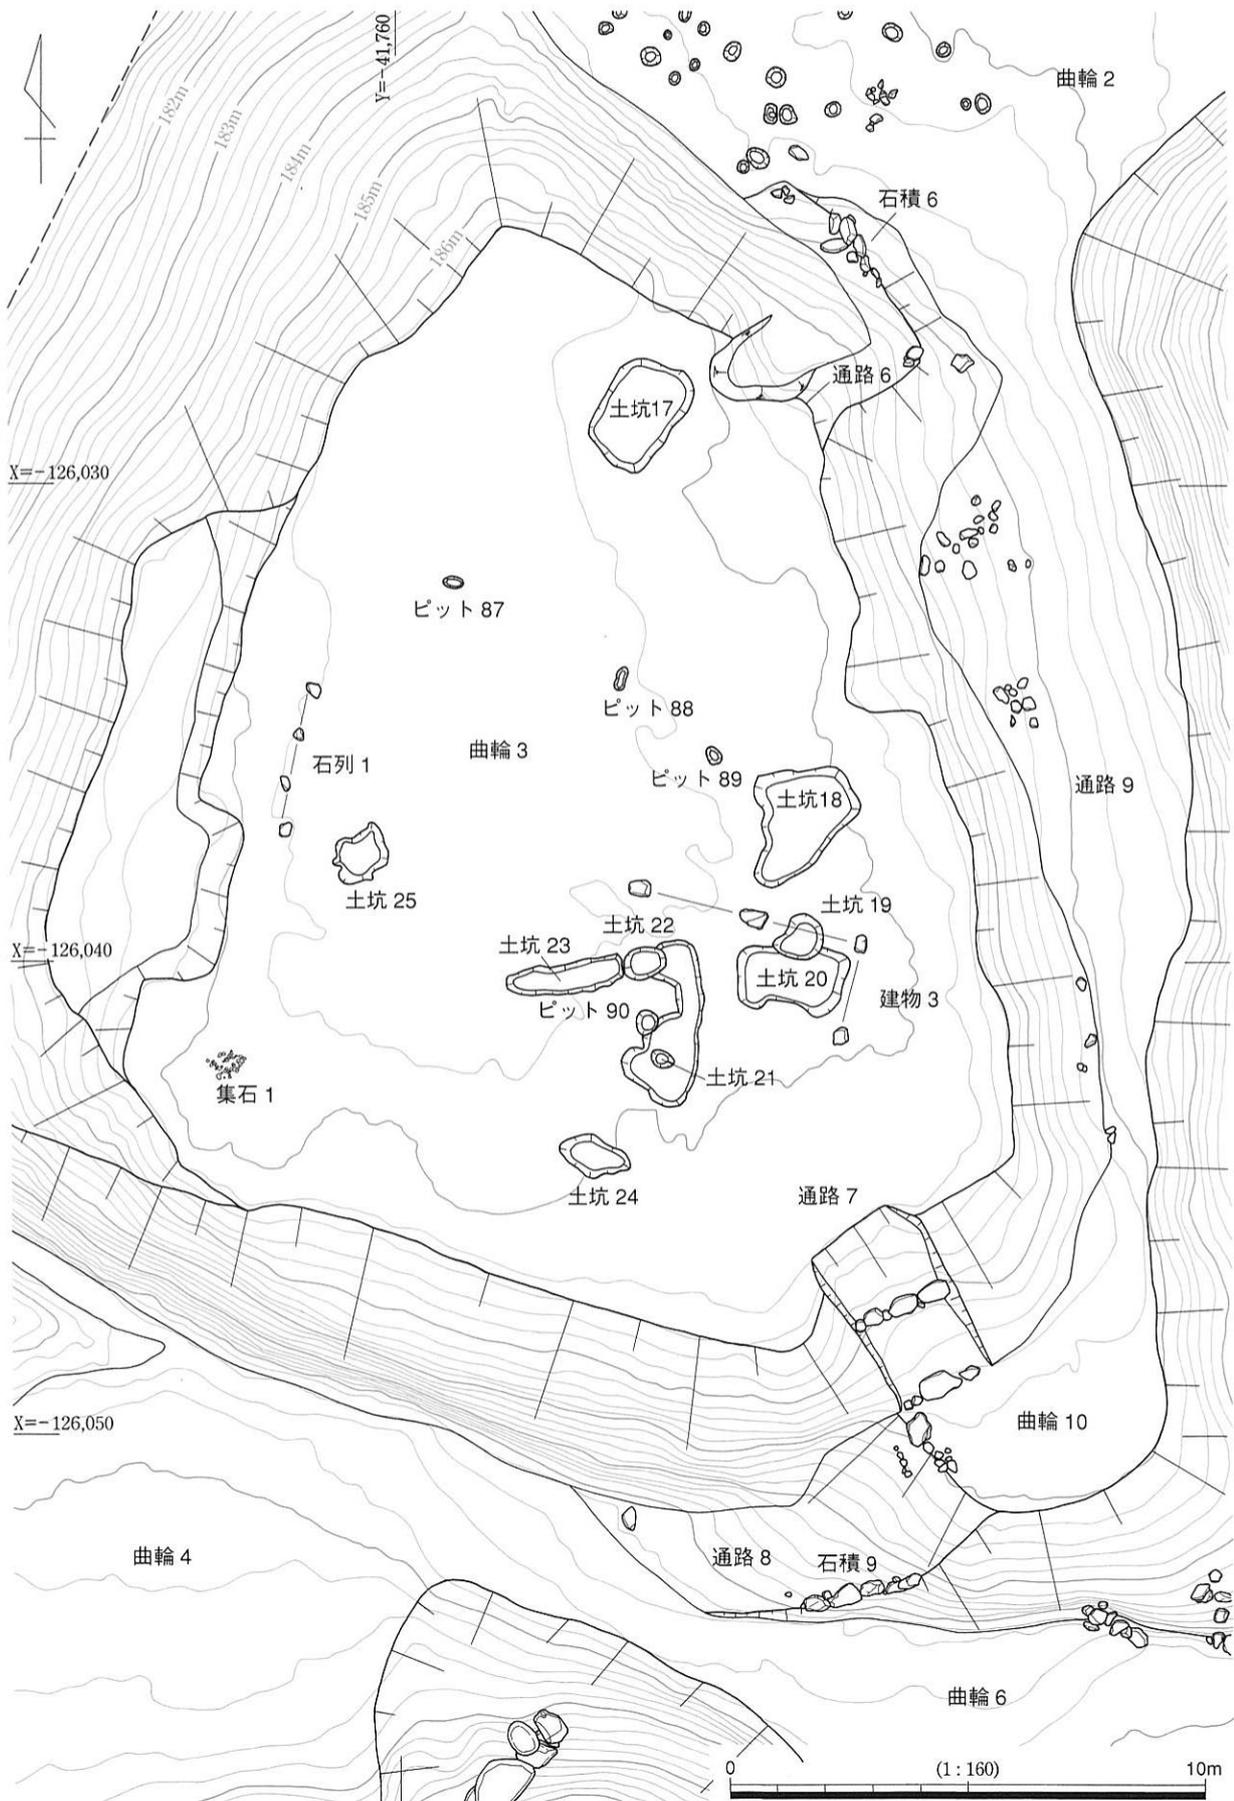
図26 曲輪3

通路9は曲輪3の東側に沿って曲輪2と曲輪10と連絡する(図26)。北側が幅約2.4mと広がっているが、これは曲輪3東斜面の盛土が流出したためと思われる、本来は、幅約2mの通路と考えられる。

曲輪3の造成は南から東側に盛土を行っていた。曲輪2と接する北斜面は地山を削り出している。

る(図26、図版16-1)。曲輪3より約1.8m低くなっており、最大長約6.0m、最大幅約3.6m、面積約21m²の規模をもつ。南東方向の下端には石積7があり、曲輪10と同一の高さではない平坦面の存在が考えられる。石積7(図37)は2辺が直角を成しているが、南辺の西半分にはズレ(図37b-b')がある。2段までの残存である。裏込め石は存在しない。

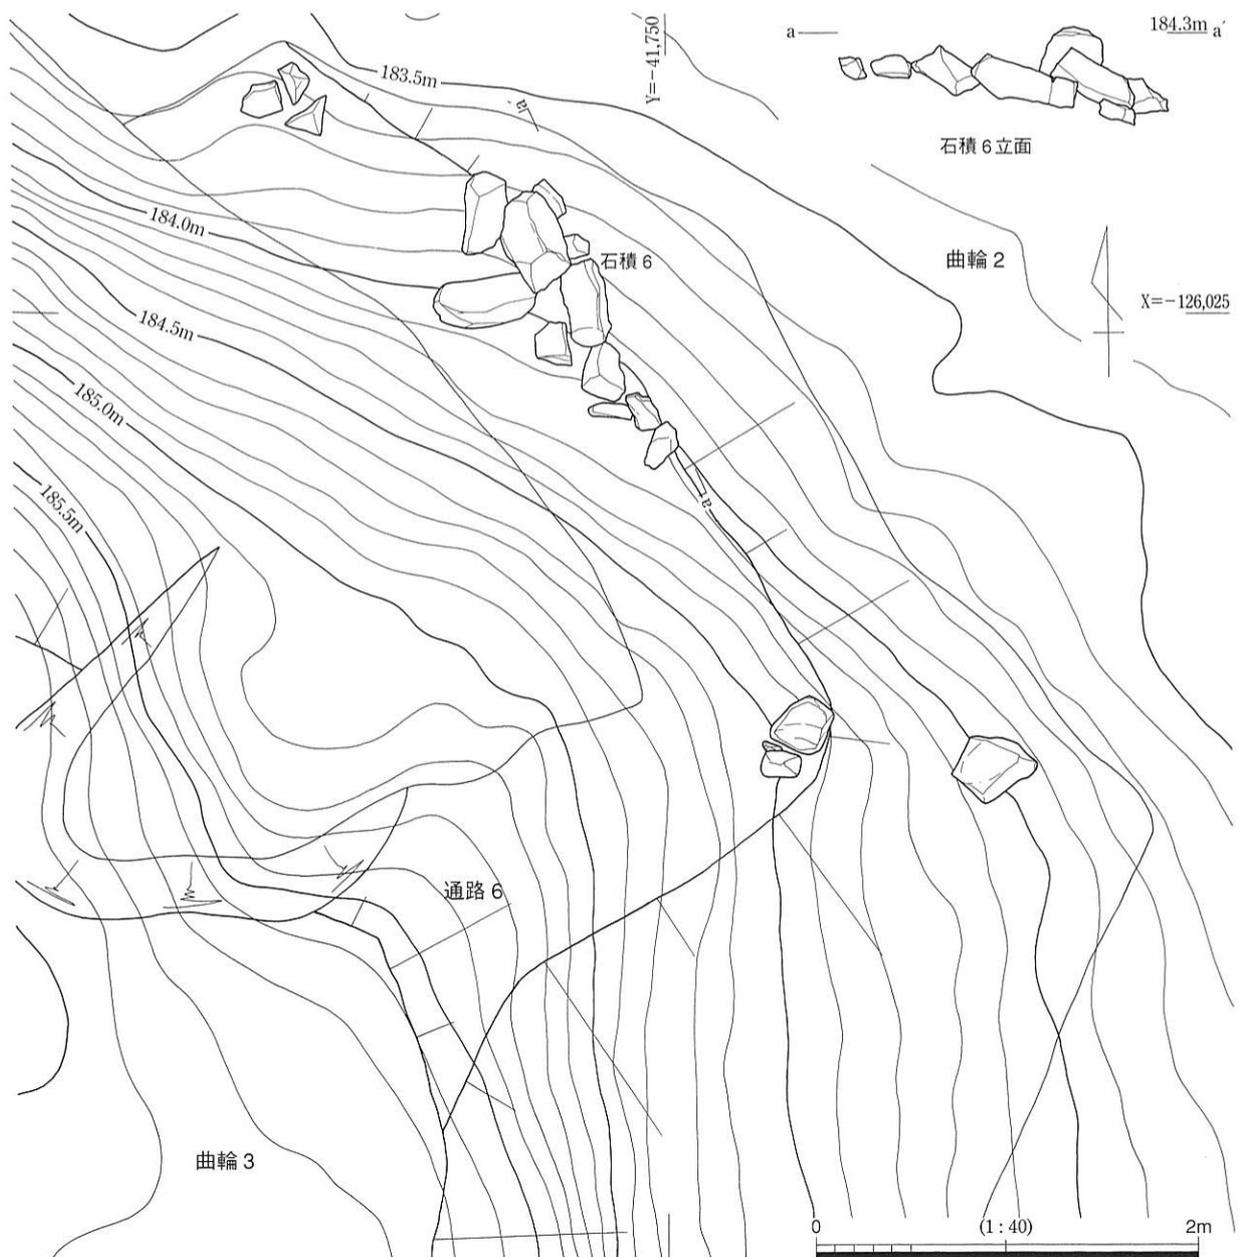
図28 曲輪2・3間 通路6

曲輪3の北東隅からは曲輪2との連絡通路である通路6が検出された(図28)。曲輪3下端ラインに沿ってスロープ状に登り、途中、曲輪3側へ直角に折れ曲がる。通路側壁の一部には石積6が設置されているが、乱雑な積み方である。

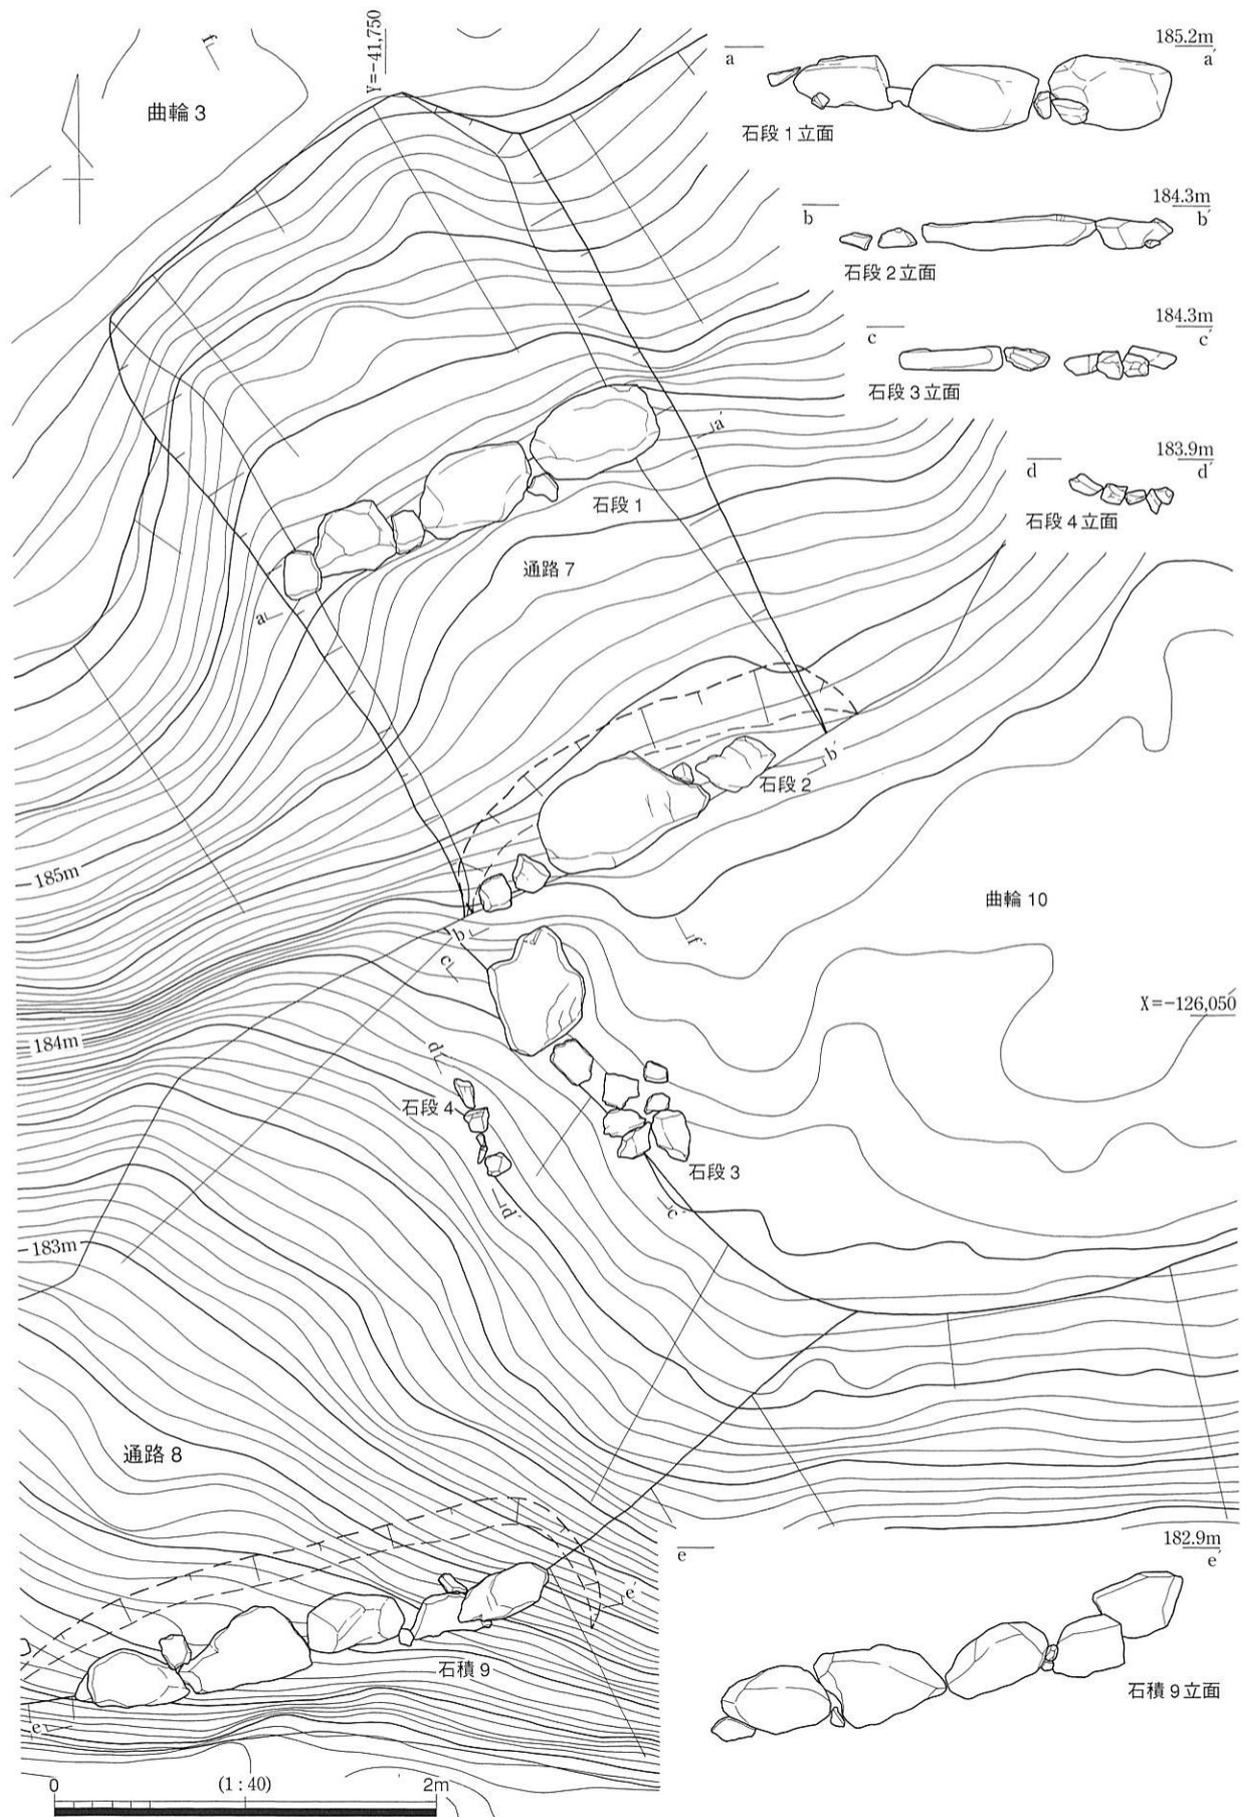
図29 曲輪 3・4間 通路 7・8

曲輪3の南東隅からは曲輪10・4との連絡通路である通路7・8が検出された(図29、図版16-2)。曲輪4から長さ約7mのスロープをなす通路8があり、曲輪10へ到達し、曲輪3側へ直角に折れ曲がる通路7へ連なる。通路8の南側上端ラインには石積9が設置してある。石積9は掘方を有し、石を並べるが、裏込め石はない。曲輪10へ登りきった位置には2段の石段を有する。石段3は北西端に扁平の石を据え、その南東側は小石である。石段4は小石から成っている。通路7は曲輪3の斜面を掘り窪め、斜面を緩やかにしているため、曲輪3の平坦面上端ラインから内側へ入り込んでいる。2段の石段を設置し、石段2で高さ16cmのステップを、石段1で高さ36cmのステップを有する(図版17-2)。石段2は掘方を有し、石段1はその上部を曲輪3の盛土としている(図30)。
