佐保栗栖山砦跡

—国際文化公園都市特定土地区画整理事業に伴う調査報告書—

中世山城の調査

(財)大阪府文化財調査研究センター

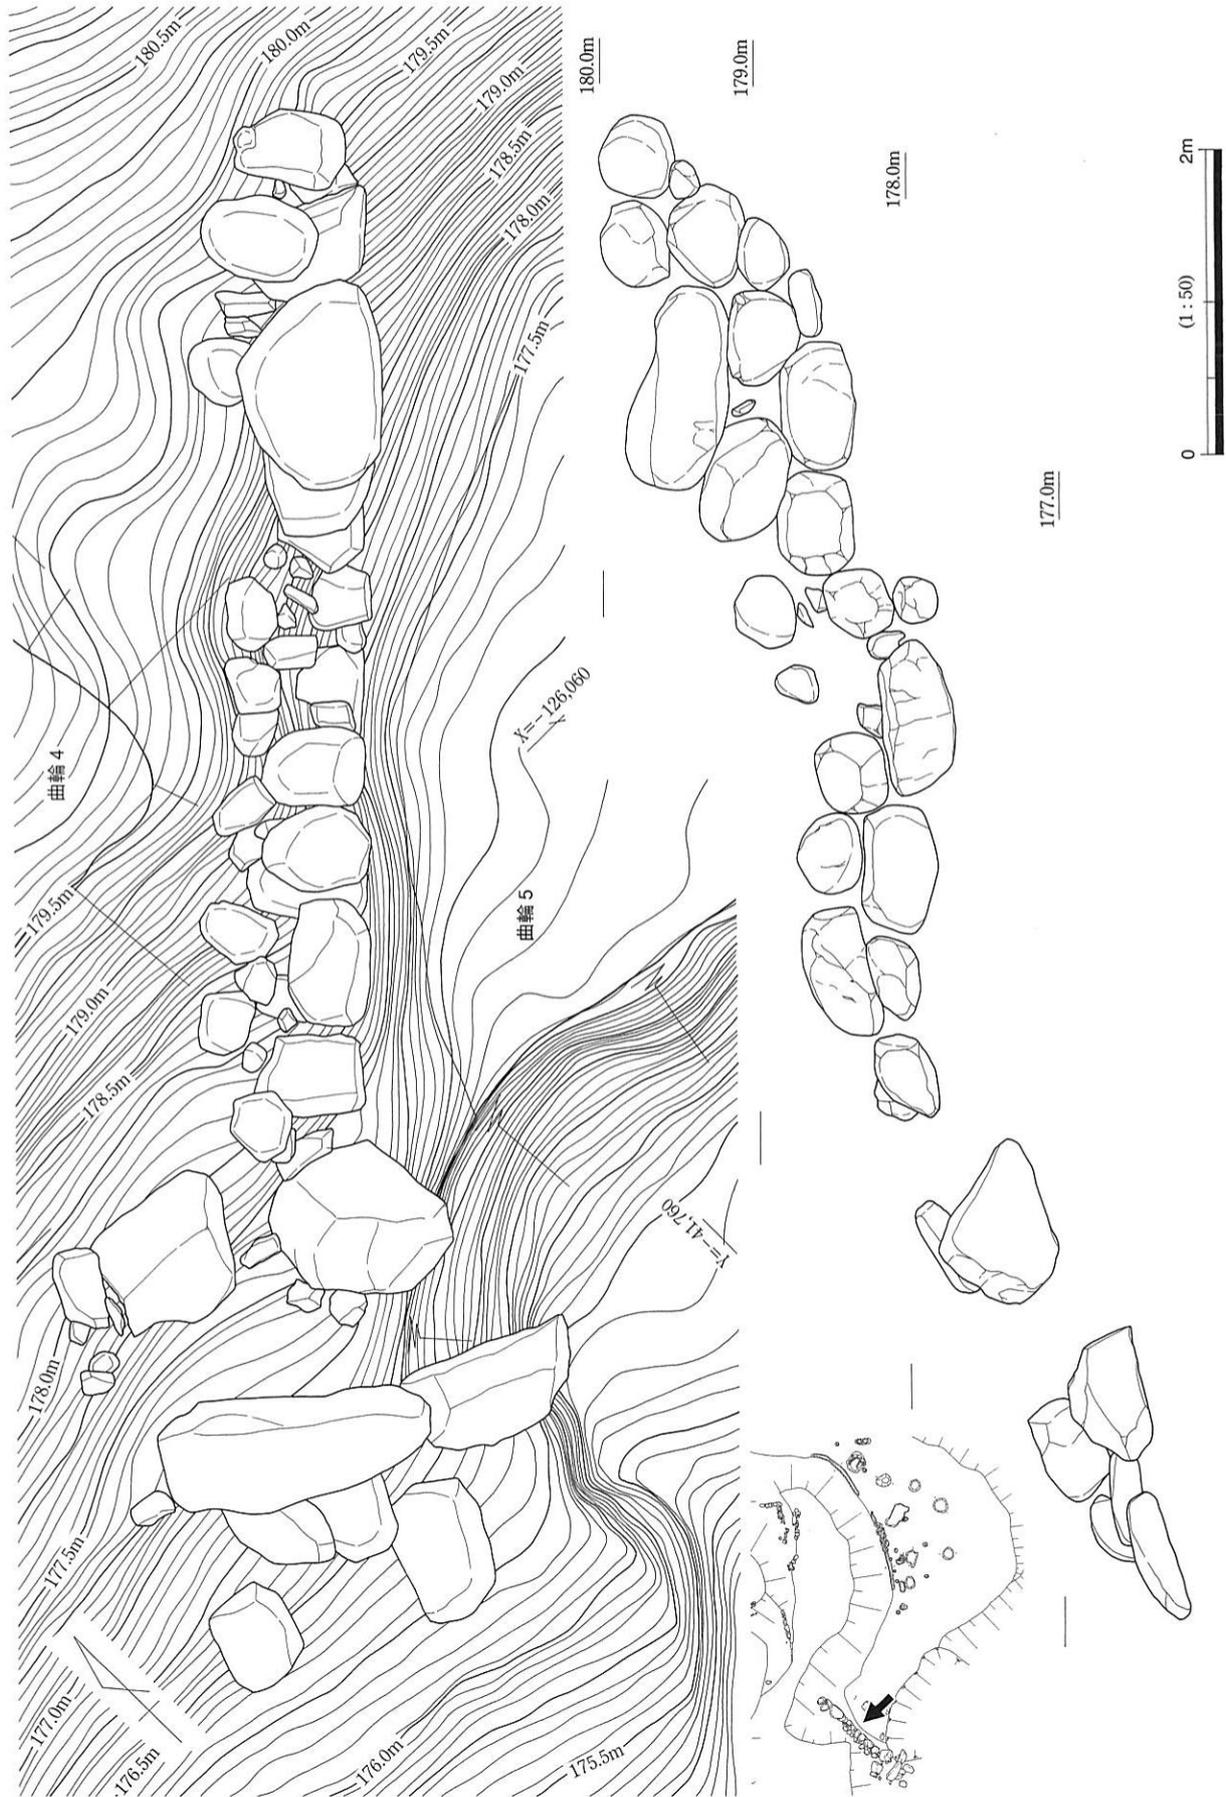
図36 曲輪 4 石積10

石積10は曲輪 4 と曲輪 5 の境に位置する。曲輪 6 から 5 へ下る斜面から曲輪 5 平坦面に設置しており、

長さ約8.0mを測る(図35・36、図版21、カラー図版17)。他の石積と相違し、非常に大きな石材を使用している。3段まで残存し、南端は崩落している。裏込め部分には一辺約0.3m程度の石を置いているが、石材を詰めるような本格的な裏込めではない。裏面側の曲輪4盛土は粗い積み方である(図35)。

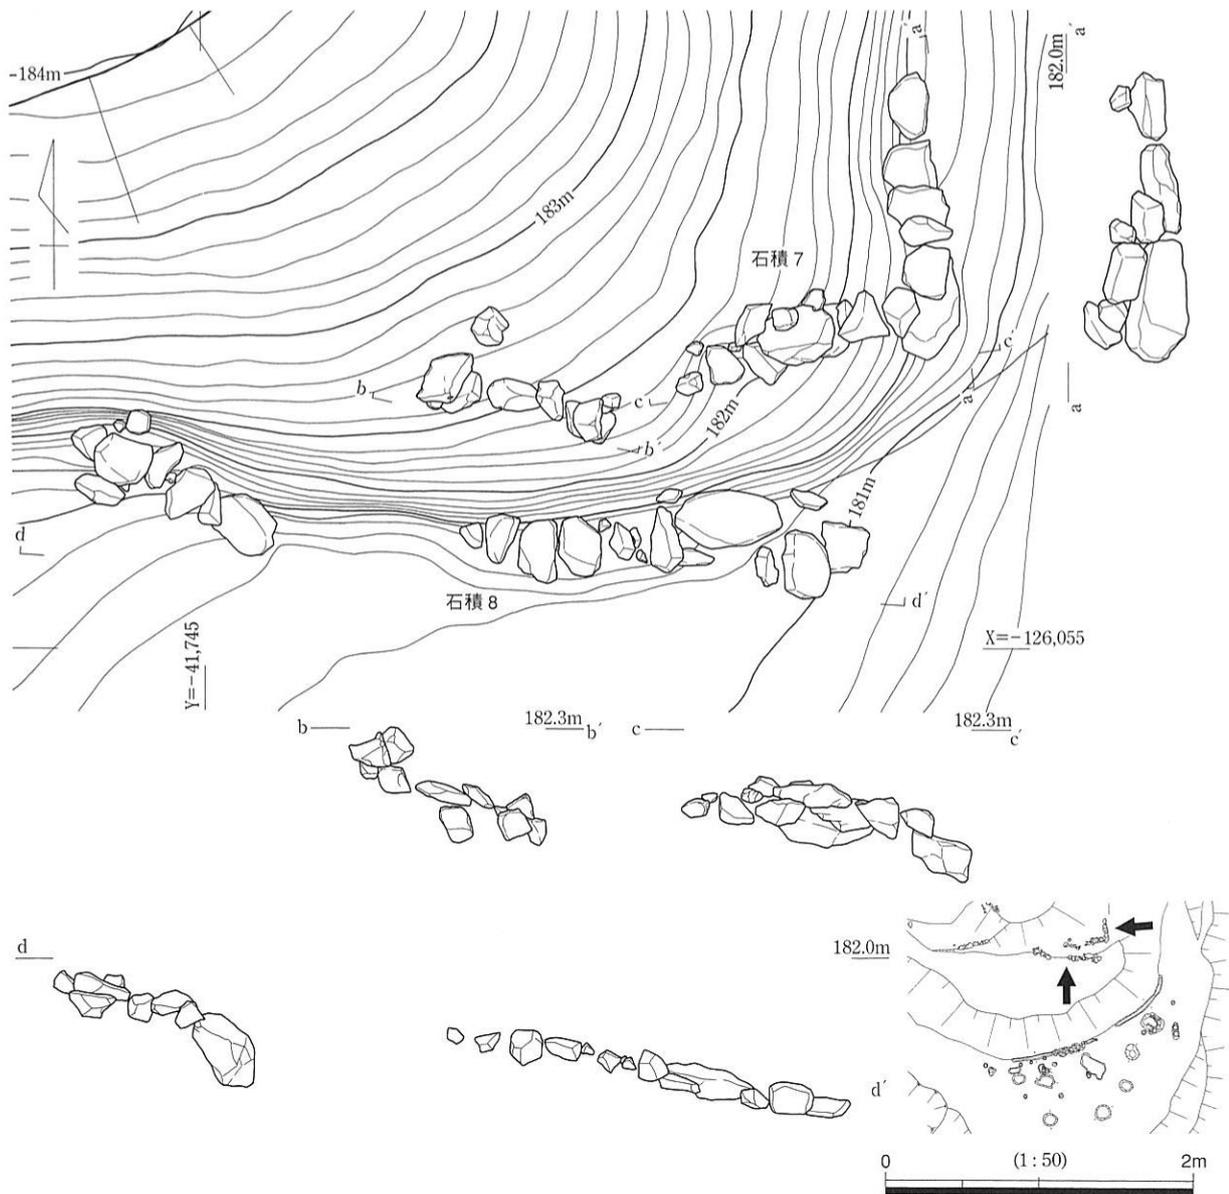
図37 曲輪10 石積7・8

る(図26、図版16-1)。曲輪3より約1.8m低くなっており、最大長約6.0m、最大幅約3.6m、面積約21m²の規模をもつ。南東方向の下端には石積7があり、曲輪10と同一の高さではない平坦面の存在が考えられる。石積7(図37)は2辺が直角を成しているが、南辺の西半分にはズレ(図37b-b')がある。2段までの残存である。裏込め石は存在しない。

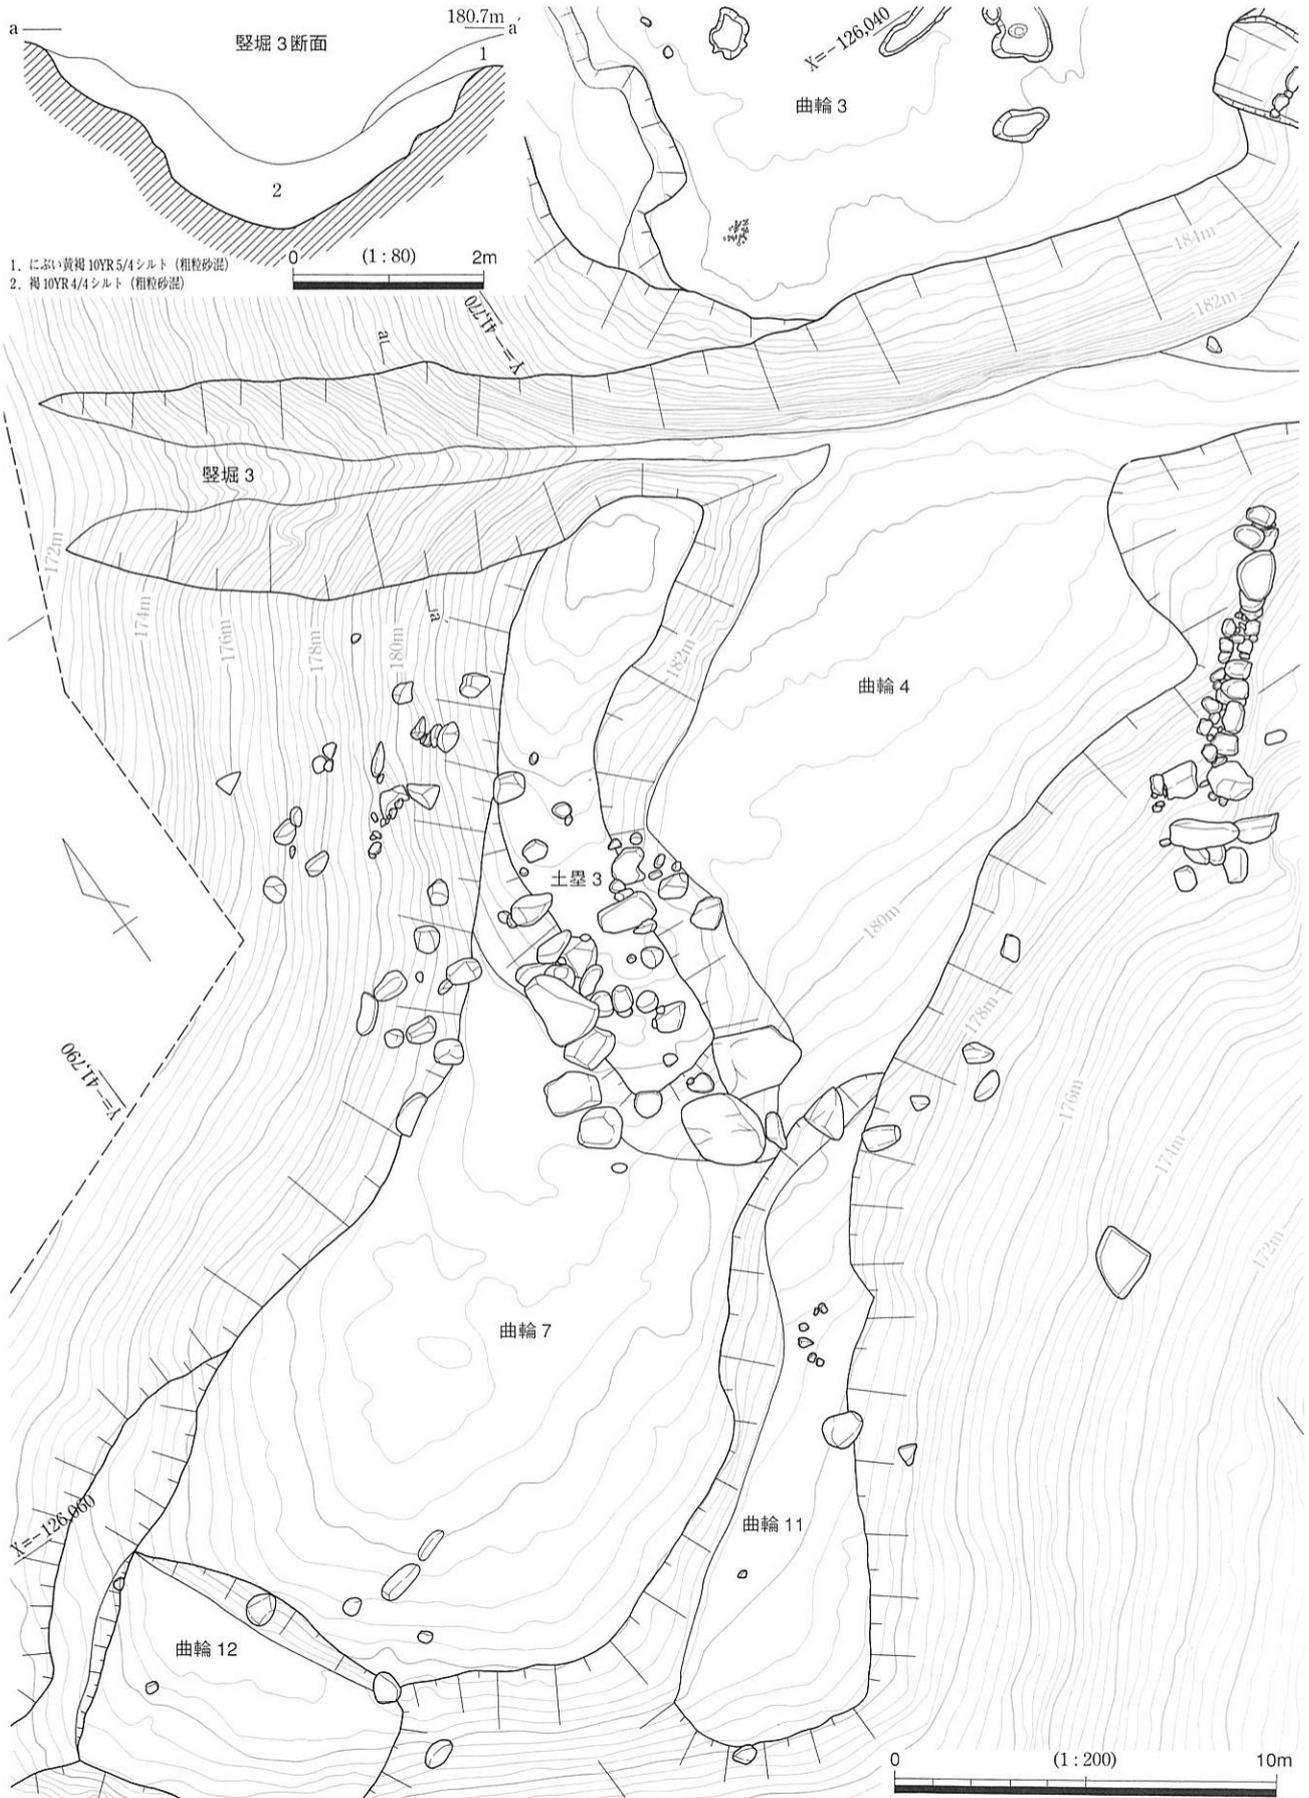
図38 曲輪 4・7・11、堅堀 3、土塁 3

曲輪3の南側に位置し、約5.0mの段差をなして低く造られている(図38、図版22-1・2)。最大長約20m、最大幅約11m、面積約172m²の規模をもつ。遺構は検出されていない。平坦面は比高差約1mの傾斜地になっている。南端のラインは石積10の南西端まで伸びていたと思われるが、完全な平坦化をすることなく、造成を放棄した可能性もある。

北西方向から西方向には土塁3がある。地山削り出しにより造成され、高さ2.1mを測る。西半分には巨石が散乱しているが、地山と盛土が流出し、露呈してしまったと考えられ、土塁に取り込んで一体としたものである。土塁造成時に露呈しており、取り込むために、移動させているものもある。北斜面に

みられる石群も地山内の一部であり、単に露呈したものであって、人為的な構築物ではない。

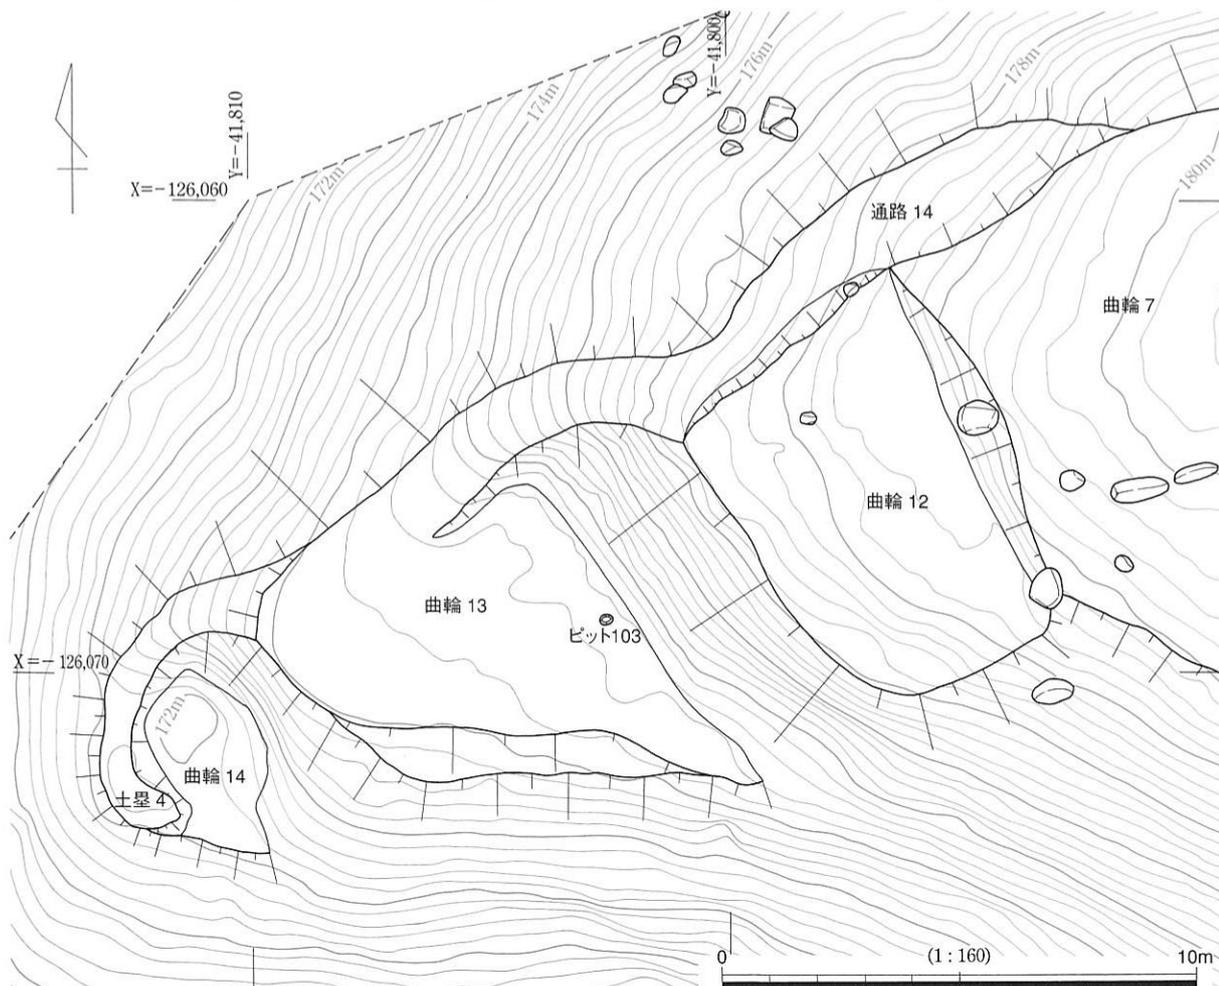
図39 曲輪12～14

曲輪12～14は西端の尾根先端に位置する小規模な曲輪である(図39、図版22-4)。いずれも北端に沿う通路14により曲輪 7 から連絡している(図版23-2)。

曲輪12は標高178.4mを測り、最大長8.0m、最大幅5.0m、面積約36m²の規模をもつ。造成は東側が地山を削り出し、西側に盛土を行っている。曲輪 7 下段を直線とする(図版23-1)。

曲輪13は標高174.4mを測り、最大長10.0m、最大幅6.6m、面積約41m²の規模をもつ(図版23-3)。東側の地山を大きく削り出し、曲輪12下段を直線とする。曲輪12との高低差は4mを測る。西側への盛土は浅い。遺構は東端からピット103が検出されたのみである。直径0.2m、深さ0.3mを測る。

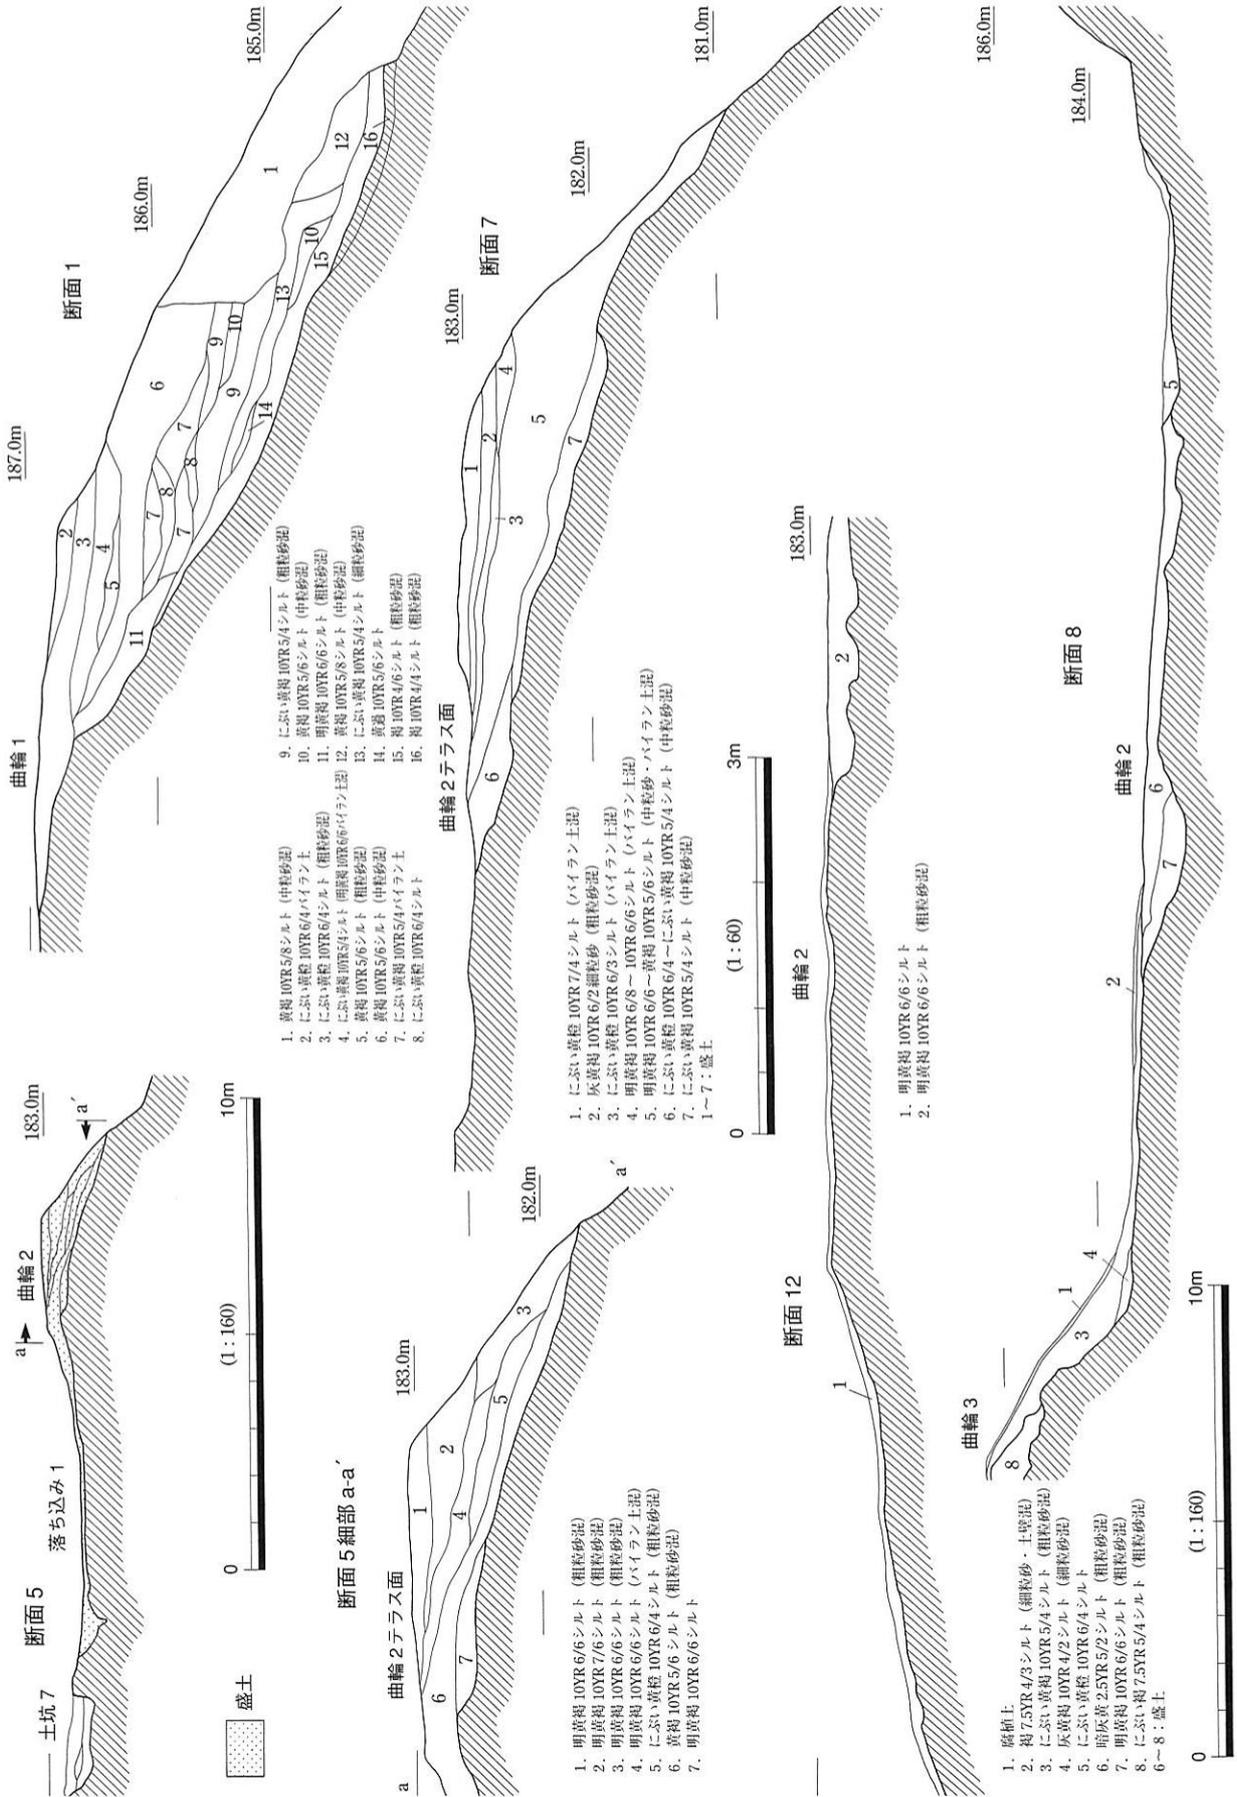
図45 土層断面 1・5・7・8・12

曲輪1・9 北辺には盛土を行っていない(図17-断面2)。土塁2と曲輪1平坦面北側2/3は地山を削り出している。曲輪1の南東隅(図45-断面1)は地山面から約0.7mの高さまで細かく積み上げ、その上部は粗く、さらにその上部を再び細かく盛土している。約1.2mの盛土高を測る。曲輪9は曲輪1下端側1/3部分を地山削り出しており、曲輪9の盛土部分は地山の加工をせず、石積1を設置しながら行っている(図17-断面2)。石積裏側約0.8m部分は版築状に積み上げているが、その奥側は同一土質の盛土を行っている。約1.4mの盛土高を測る。

曲輪2・8 曲輪2は両側の曲輪1・3より下がった位置にあり、曲輪1と接する東辺と曲輪3と接する南西辺を大きく地山を削り出し、立ち上がりが急な斜面としている(図45-断面8)。盛土は南東部側約1/3の範囲で行っており(図46-断面6)、平坦面の南東辺を直線に仕上げ、全域において細かく積み上げている。特にテラス面直下は細粒砂とシルトの互層になっており、丁寧な積み方である。約

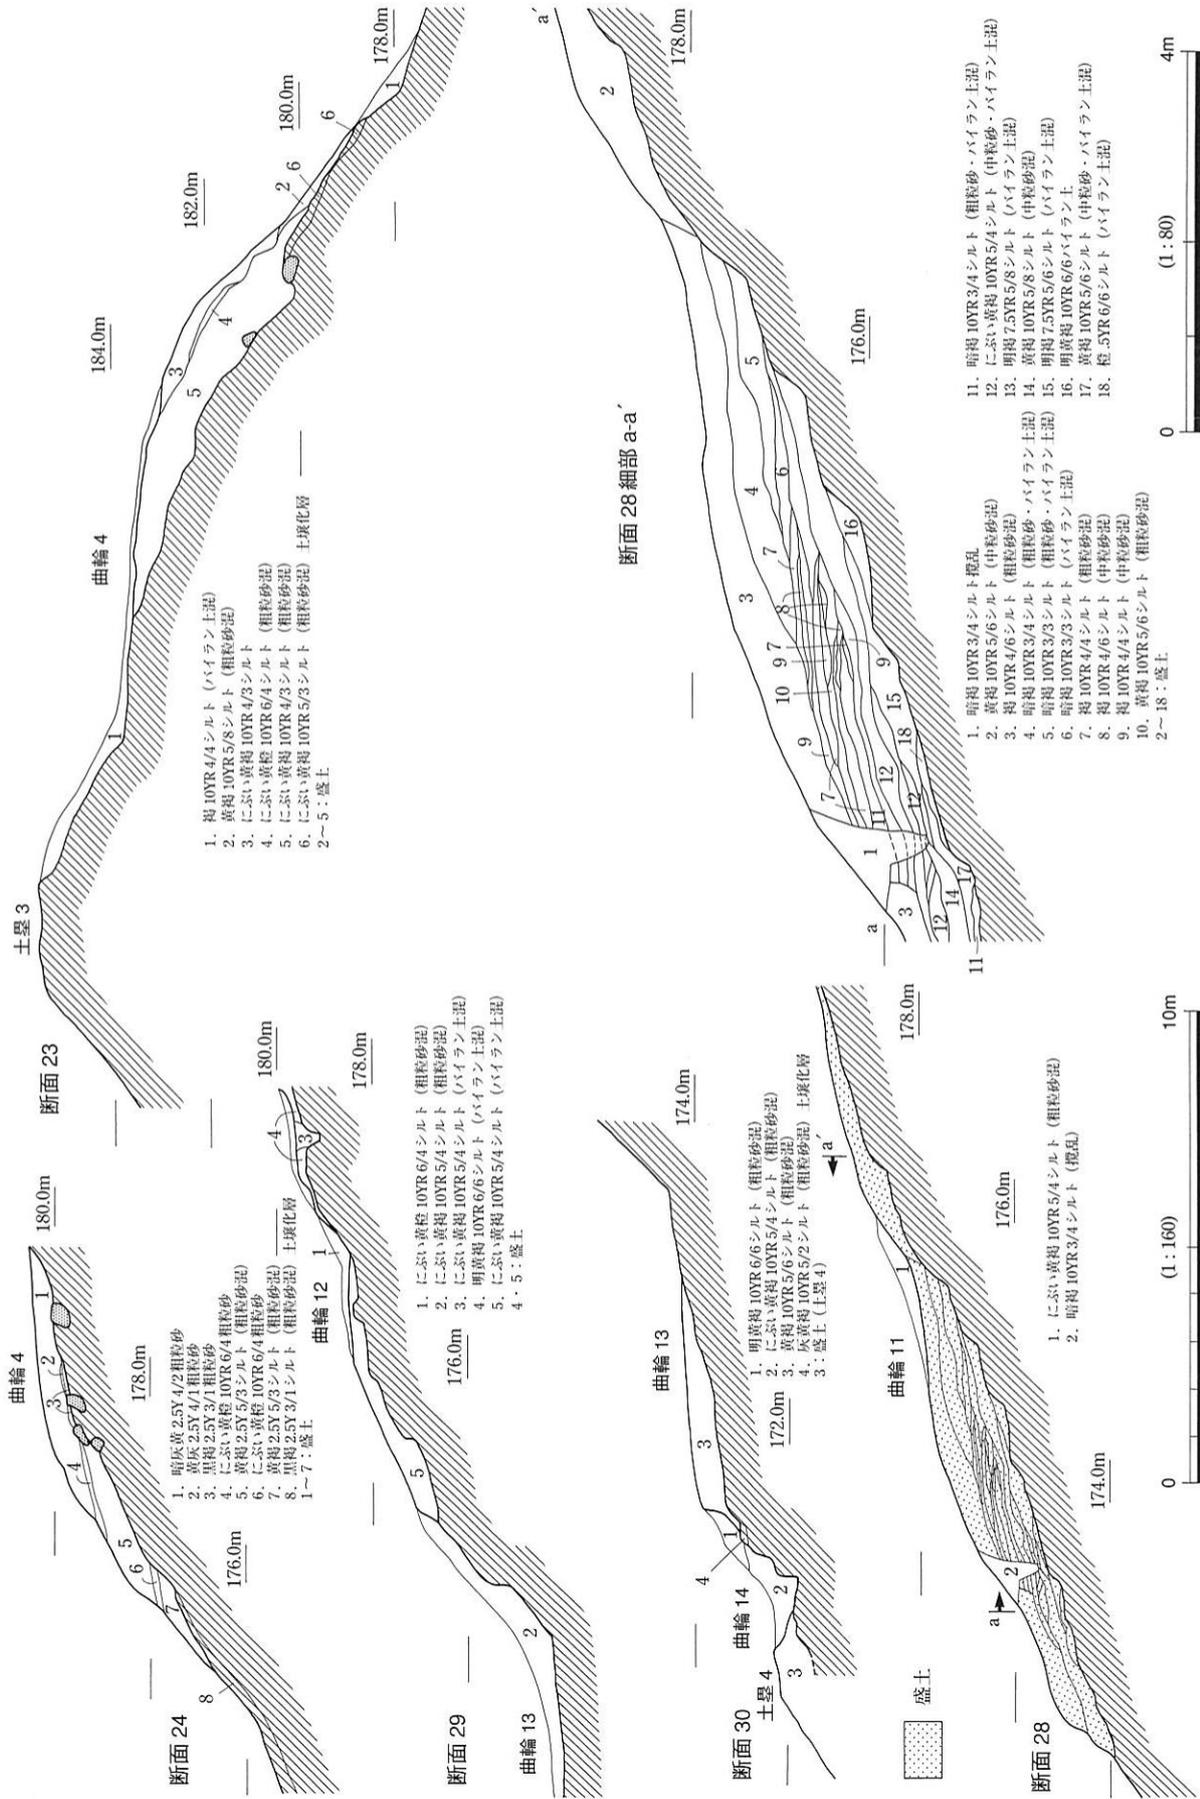
図50 土層断面23・24・28～30

曲輪7・11 曲輪7・11は水平な平坦面をもたず、南側に向かってゆるやかな斜面になっている。曲輪7の北辺は地山が露出しており、南辺は盛土が粗く積まれている(図50-断面28細部a-a'-土層2)。約0.5mの盛土高を測る。曲輪11は全面盛土である。盛土造成前に地山を階段状にしており(図50-断面28の地山ライン・カラー図版20)、その上部に高さ約1.0mまで細かく盛土を積み上げている。その上部約0.7mは粗い盛土である。

曲輪12～14 曲輪12の東辺端は地山を削り出しており、他は盛土をしている(図50-断面29)。盛土は大きく流出しており、平坦面は西へ向かって傾斜している。曲輪13の東辺は地山を削り出し、平坦面の約1/3を地山が露出している(図50-断面30)。盛土の深さは約0.3mを測り、地山部分の傾斜は緩い。曲輪14は地山を削り出しており、土塁4は盛土で形成されている(図50-断面30-土層3)。

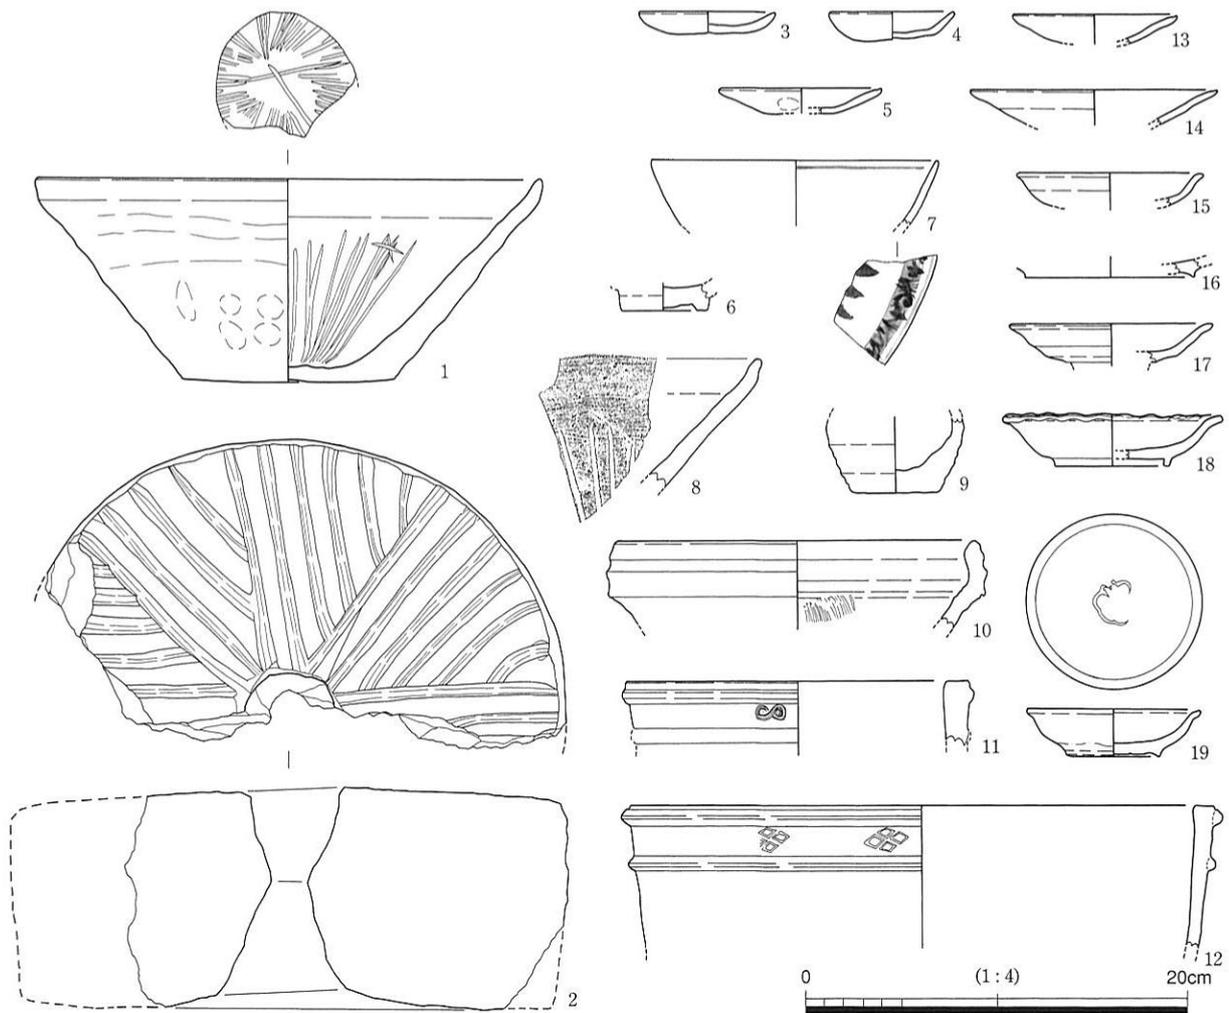
図56 曲輪4・5出土遺物

図56-13・14が曲輪4出土遺物、1～6・8・11・12・15～19が曲輪5出土遺物であり、7が曲輪4・5の破片が接合し、9・10は曲輪4・5・11斜面の破片が接合している。

1の丹波搦鉢には外面に指圧痕が残り、16世紀中葉のものと考えられる。3～5・13・14は土師器小皿である。7は染付碗である。6・17～19は瀬戸美濃皿・碗である。6の天目茶碗は輪高台であり、15世紀後葉に位置し、15～19の皿は15世紀末から16世紀前葉のものである。8の丹波搦鉢は16世紀中葉、10の備前搦鉢は16世紀前葉のものであろう。9は備前小壺である。11・12は瓦器火鉢であり、外面突帯間にスタンプ文が施されている。地元のものである。

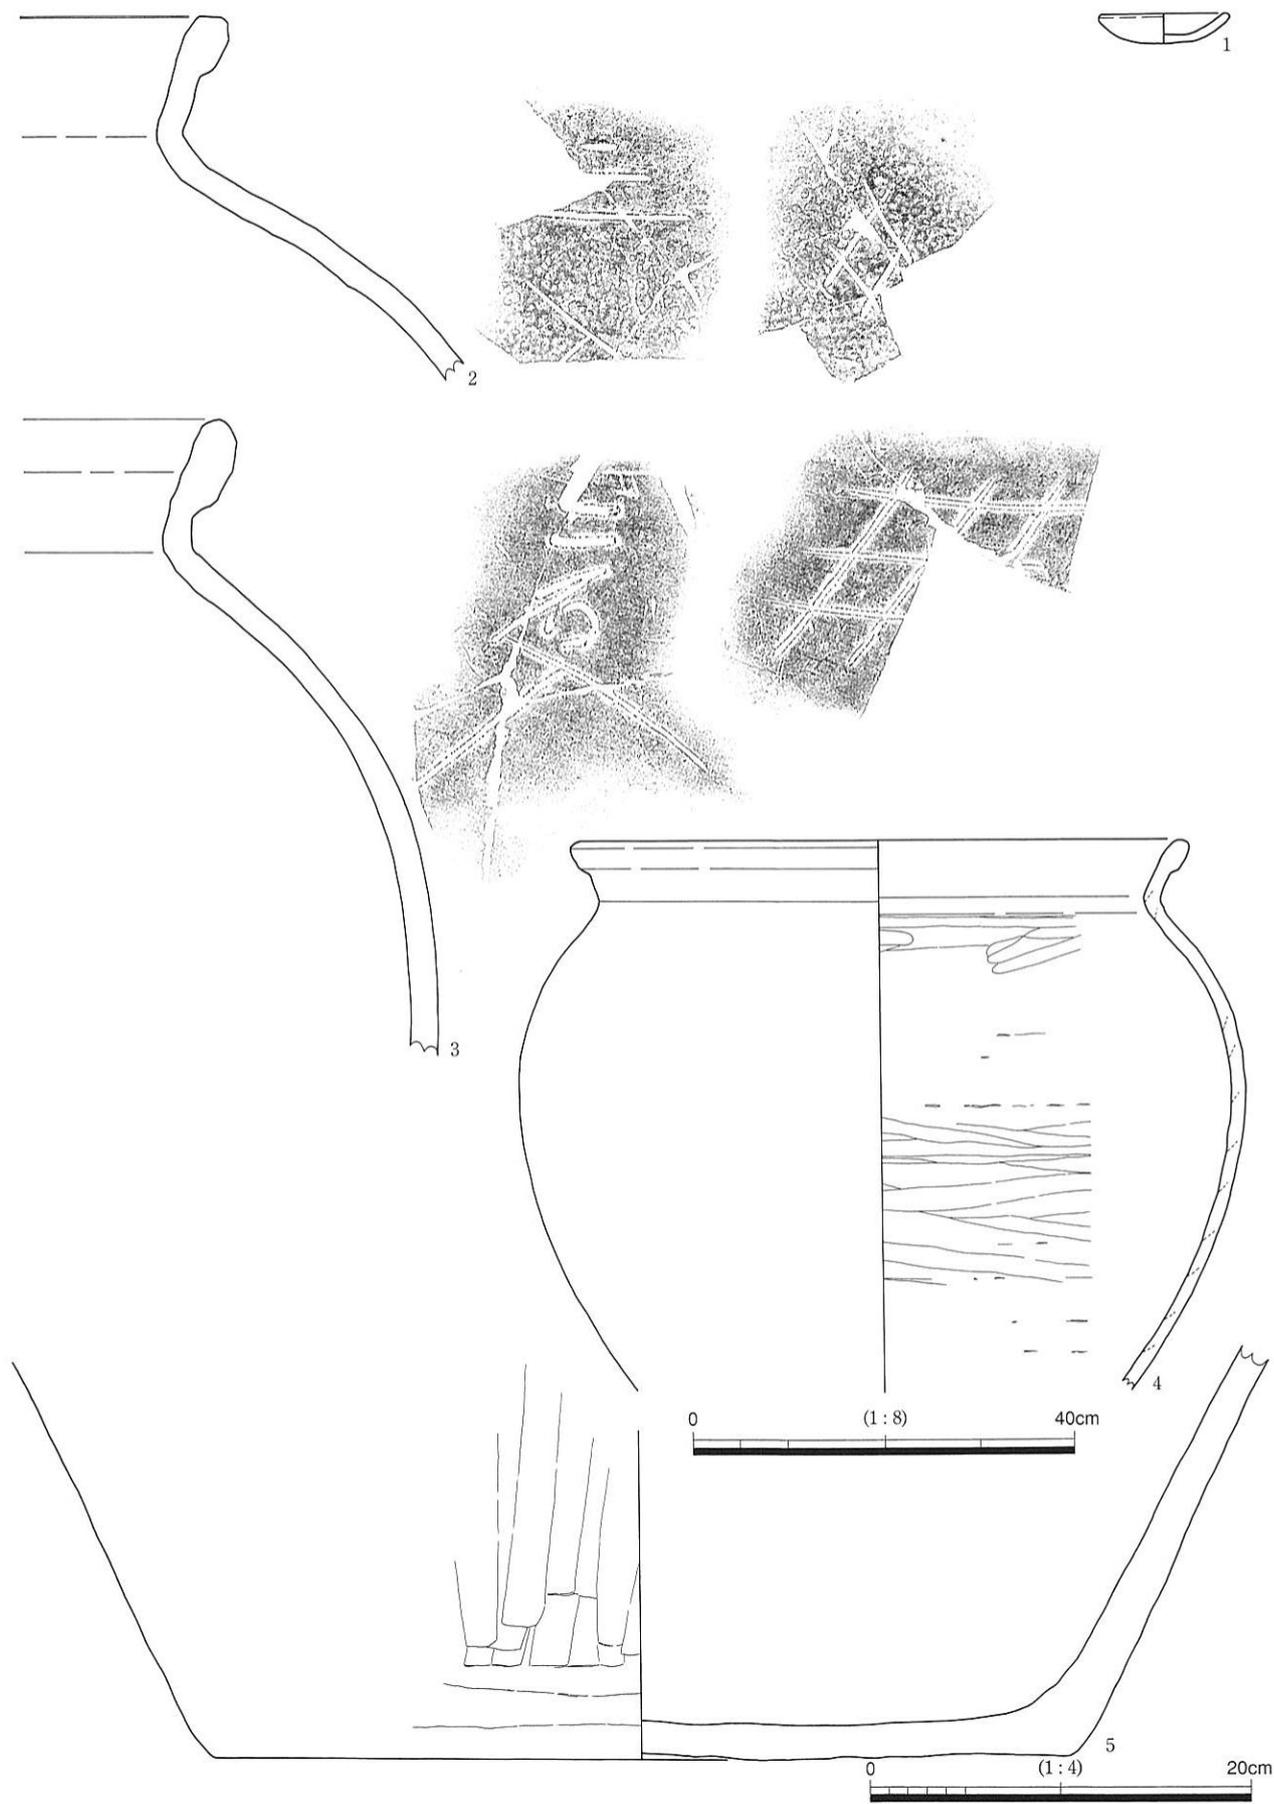
图57 曲輪 5 土坑26出土遺物

図57は曲輪5の土坑26出土遺物である。1の土師器小皿は体部内弯し、端部が肥厚している。灯明皿である。2～6は備前甕である。2は土坑26と通路9出土の破片が接合、3は土坑26、通路9、曲輪2出土の破片が接合、4は土坑26・28、集石2、曲輪3、通路11の盛土出土の破片が接合、5は土坑26・28、集石2、通路11出土の破片が接合している。2は『三入』、3は『二石入』のへら書きがある。16世

紀前葉から中葉のものと考えられる。

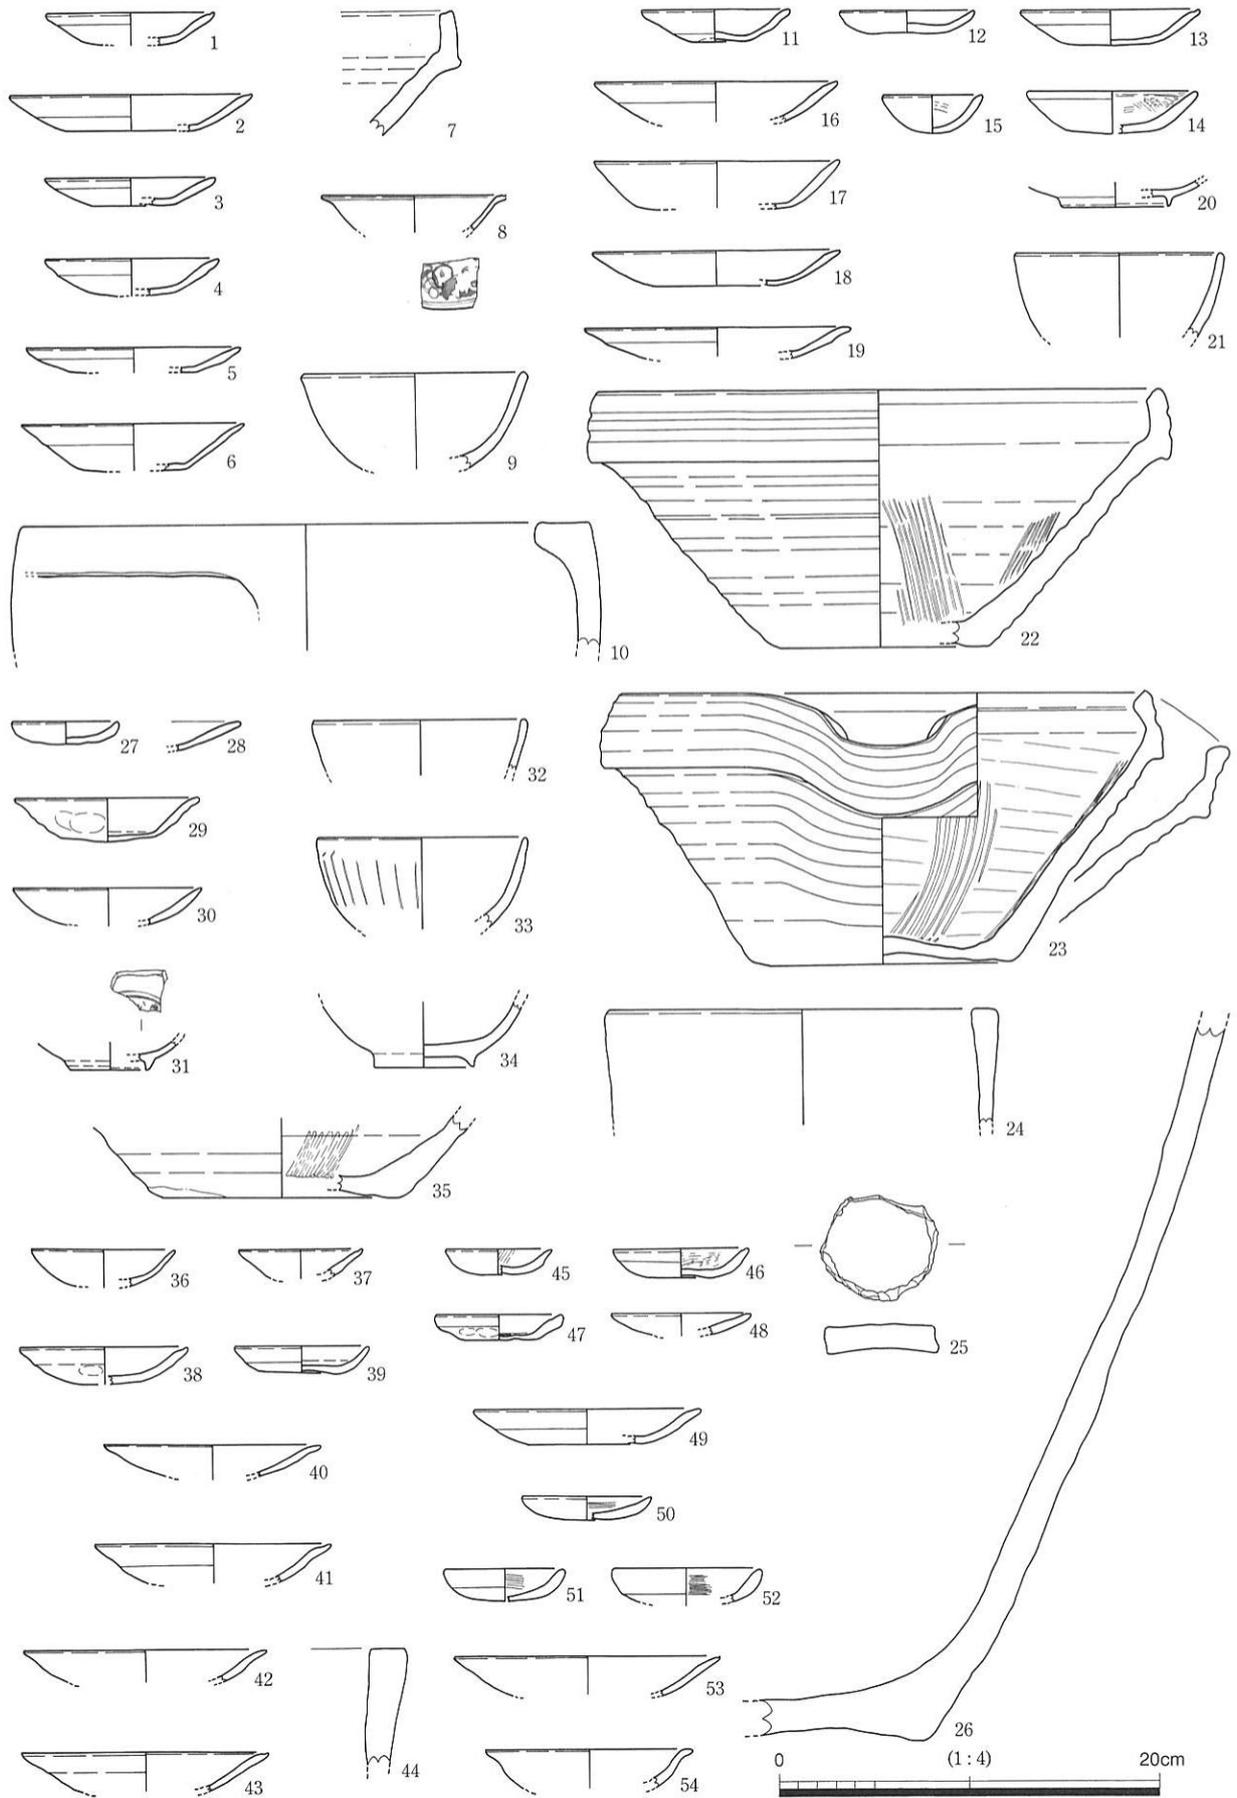
图59 曲輪盛土内出土遺物

図59は盛土出土遺物である。1・2は曲輪1盛土出土の土師器小皿である。3～6・8～10は曲輪3盛土出土遺物である。8は染付皿、9は青磁碗であり、10の瓦器風炉には胴部に楕円形の窓がある。7の曲輪4盛土出土の備前播鉢は15世紀後葉のものと考えられる。11～26は曲輪2盛土出土遺物である。11～19は土師器小皿・小碗であり、14・15の内面には粗いハケメが残る。20は白磁皿、24は瓦器火鉢である。21～23・25・26は落込2から落込1へ改修時の埋土出土遺物である。21の瀬戸美濃碗は15世紀末

から16世紀前葉のものである。22・23の備前播鉢は16世紀前葉のものであり、23はほぼ完形である。25・26は備前甕であり、25は円形に成形しており、遊戯具或いは「つぶて」として使用されたことが考えられる。27～35は曲輪5盛土出土遺物である。27～30は土師器小皿、31は染付、32は青磁碗である。33・34は瀬戸美濃碗であり、15世紀末から16世紀前葉のものと考えられる。35は備前播鉢である。36～44は曲輪9盛土出土遺物である。36は染付皿、44は平面方形の火鉢である。45・46は通路9盛土出土の土師器小皿であり、47・48は曲輪11盛土出土の土師器小皿である。共に内面に粗いハケメ調整が残る。49は通路8盛土出土の土師器小皿である。50～54は曲輪2の石積3盛土出土遺物である。50～52の土師器小皿の内面にはハケメ調整が残る。54は瀬戸美濃皿であり、15世紀末から16世紀前葉のものである。

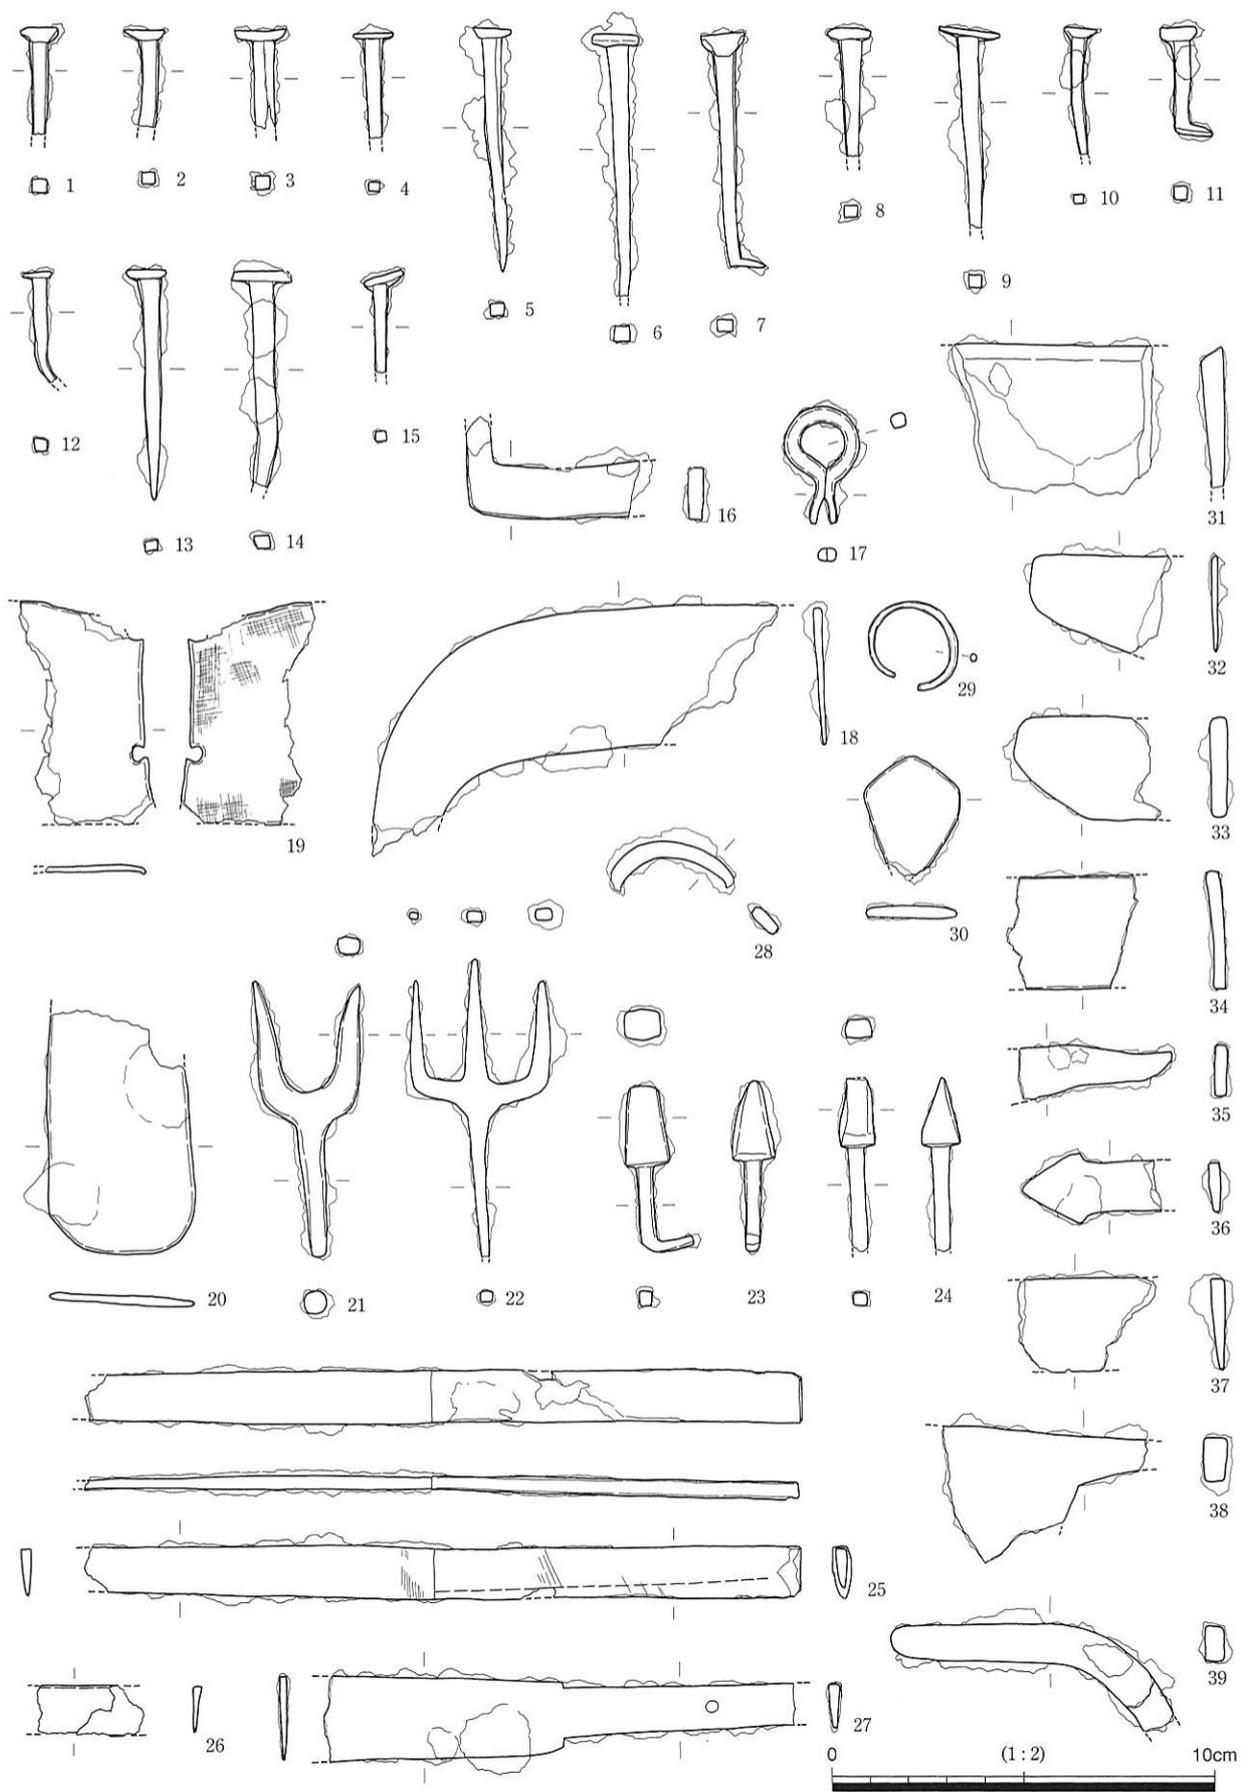
图60 出土金属製品

武器・武具には鎌、刀、小札がみられる。21、22は二又、三又の鉄鎌である。茎の断面形態が異なる。23・24はノミ先形を有する鎌である。25は小柄であり、鉄製の刀子の茎に銅板を巻き付けている。26は25と同様の銅板部分の破片であろう。27は刀片であり、茎部分に目釘穴がある。37・38も刀片であろう。19・20は武具の一部と思われるものである。19の側縁には若干の折り曲げがあり、小孔が2ヵ所ある。内面に細かい布目圧痕が観察される。20にも小孔が側縁にある。29は銅製の環状金具である。30は卵形を呈しており、武具の飾り金具の可能性がある。32・33は刃物の先端に近似する形状をとるが、32は背がなく、33は厚みがあり、用途不明である。

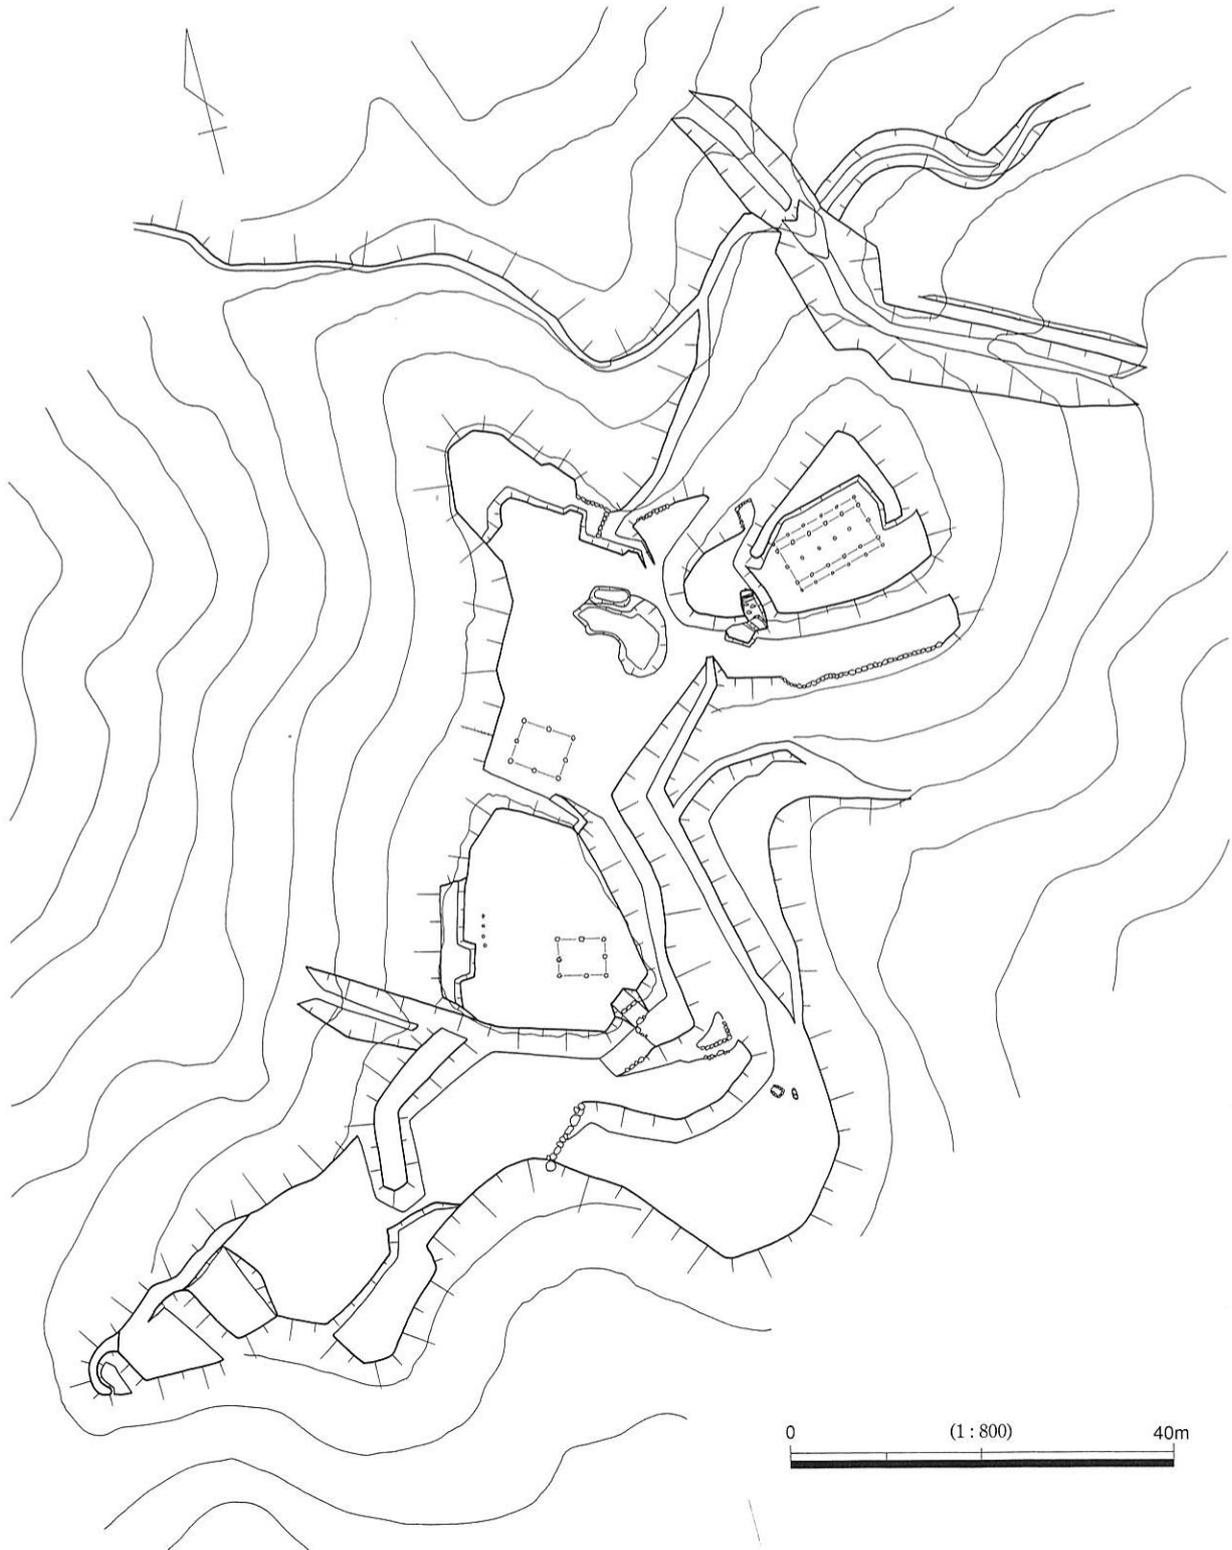
図65 佐保栗栖山砦跡復原図

図65は曲輪盛土の流出部を補った復原図である。曲輪の配置はそれぞれ密接な関係にあり、各曲輪は通路により連絡し、攻撃と防御をうまく組み合わせた配置になっている。中心となる曲輪は曲輪1～3であり、主郭は曲輪1 或いは曲輪3と考えられる。古段階のA期では曲輪1が主郭であったと考えられ

るが、現状の配置になった新段階では曲輪・通路が周囲に巡り、求心性が認められる曲輪3が主郭であったと考える。
