佐保栗栖山砦跡

—国際文化公園都市特定土地区画整理事業に伴う調査報告書—

中世山城の調査

(財)大阪府文化財調査研究センター

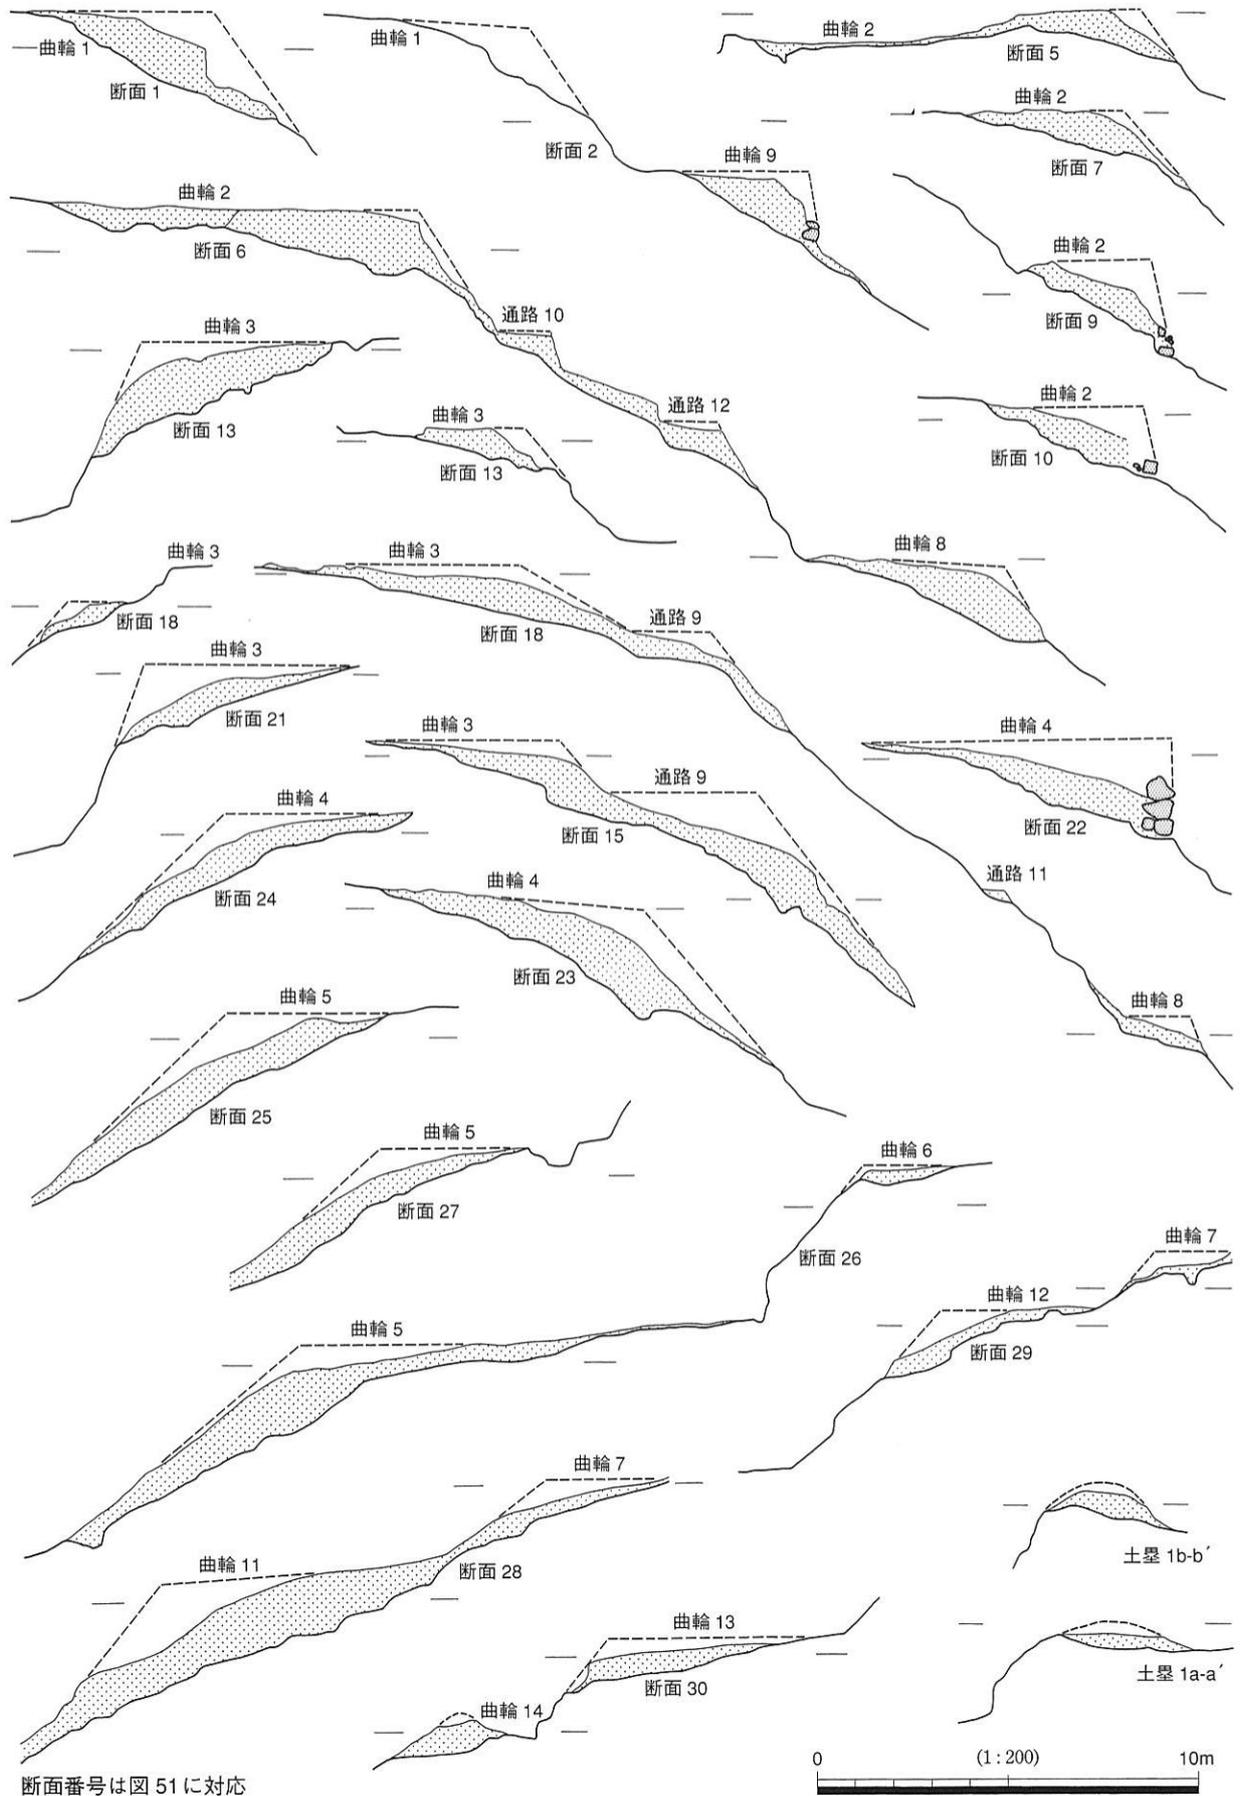
図66 盛土部分断面推定図

発掘調査により砦内の盛土範囲を確認しており、各所の断面を作成している。この断面図をもとに、各曲輪の盛土の平均断面を計算し、全体土量を導き出した。
