鹿児島県立埋蔵文化財センター発掘調査報告書 (214) 鶴丸城跡保全整備事業に伴う埋蔵文化財発掘調査報告書 2

かごしまっるまる じょうあと 鹿児島(鶴丸)城跡

- 北御門跡周辺・御角櫓跡周辺・能舞台跡ほか -

2022年3月

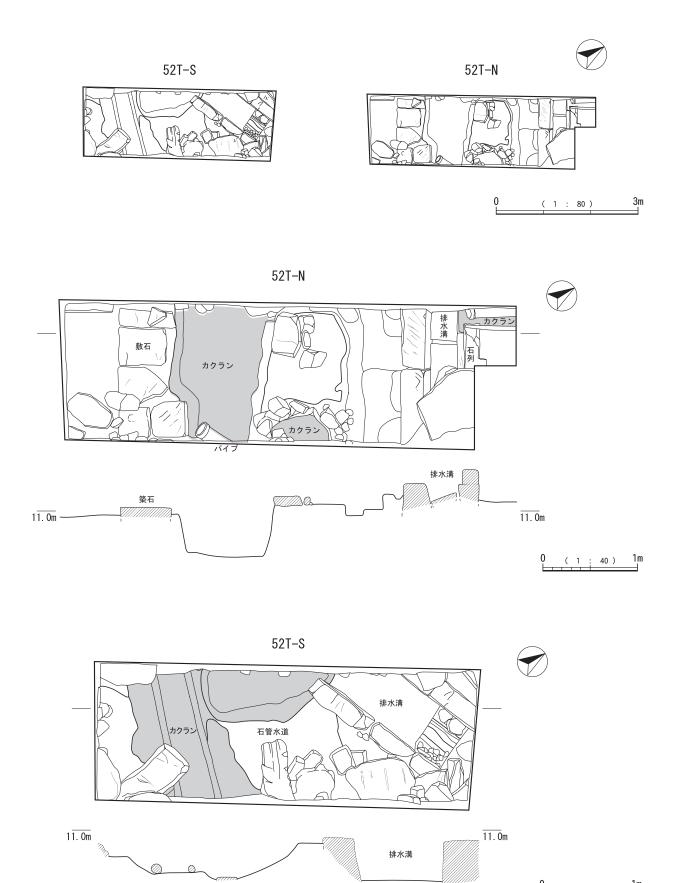
第6図 52 トレンチ -S・52 トレンチ -N 遺構平面図・断面図

トレンチ南端では、南側面に平滑面がある石列を検出 した。上面は加工が施されていないことから、さらに上 位に同様の切石が重ねられていたものと考えられる。面 形状から石段の基壇にあたる可能性がある。

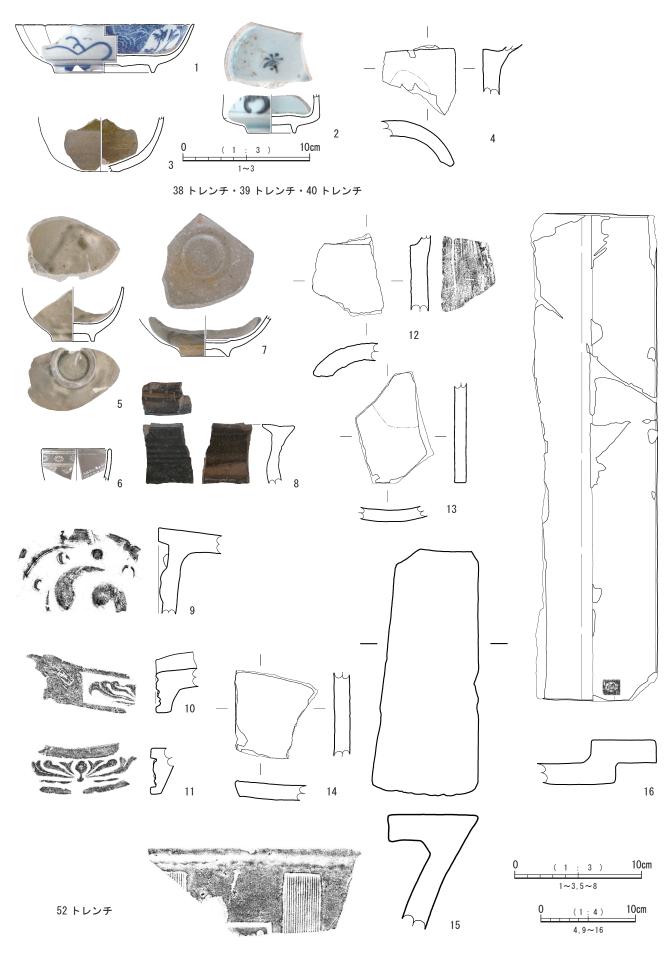
第8図 御進物蔵跡 出土遺物

5~8は、陶磁器である。5は、竪野系の白薩摩と呼 ばれる白色陶胎の碗である。総釉で、畳付は釉剝ぎされ る。18世紀~19世紀。6は、竪野系の三島手と呼ばれ る象嵌陶器の小碗である。17世紀後半~18世紀。7は, 関西系の陶器碗である。内面中央部は丸く窪む。外面に は松文が描かれるが、高台周辺は露胎。18世紀。8は、 苗代川系の陶器甕である。18世紀後半。9~15は、瓦 である。9は、連珠三巴文軒丸瓦 (A-024) である。瓦 当面には雲母子が目立つ。瓦当裏面は縦方向のナデ調整。 10・11は、 桟瓦。10は、 大坂式軒桟瓦 (A 種不明) で ある。瓦当左縁に四角に不明文字(刻印063-2)がある。 瓦当上端は面取りされる。11 は、大坂式軒桟瓦 (B-057) である。表面に雲母子が目立つ。瓦当上端・下端は面取 りされる。12は、17世紀代の古瓦の丸瓦である。凹面 端部が面取りされる。13は、陶器瓦の平瓦である。破 片だが、凹面が釉尻ハート型に施釉される田ノ浦窯跡系 であると考えられる。14は、17世紀代の古瓦の平瓦で ある。産地は不明だが、胎土が茶褐色を呈しており、薩 摩以外で生産されたものと考えられる。15は、近代の プレス瓦の袖瓦である。凹面に刻印があるが、刻印番号 は不明である。16は塀瓦である。側面に丸に不明文字 の刻印(刻印063-1)がある。

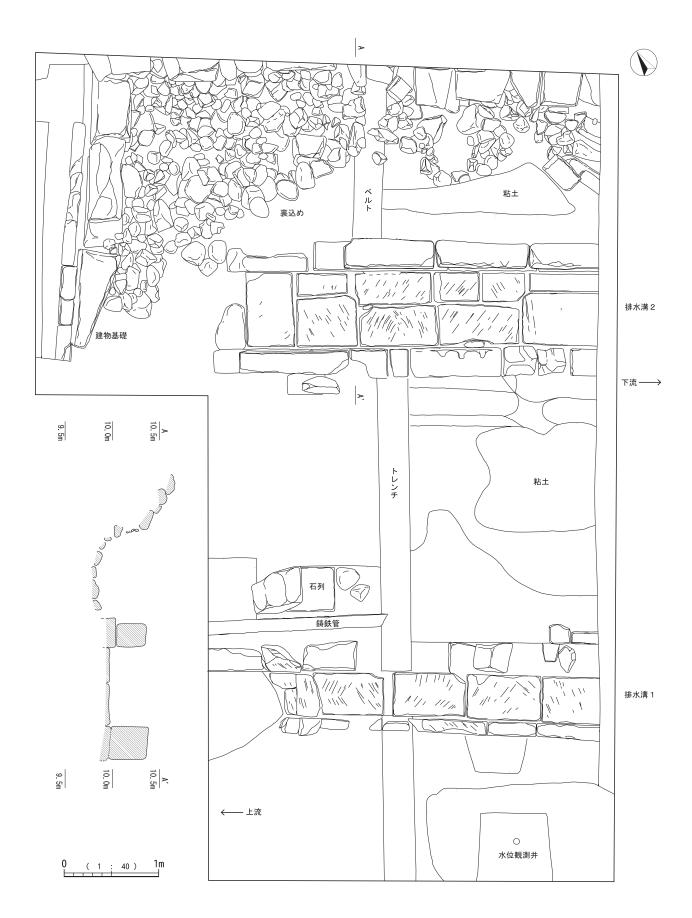
第14図 北御門跡周辺調査区 平面図・断面図

石垣と北御門の境には、切石が3石列配置されている。 東側の切石は御兵具所跡の建物基礎石で、西側の切石が 北御門の基礎石にあたる可能性がある。現在、基礎の上

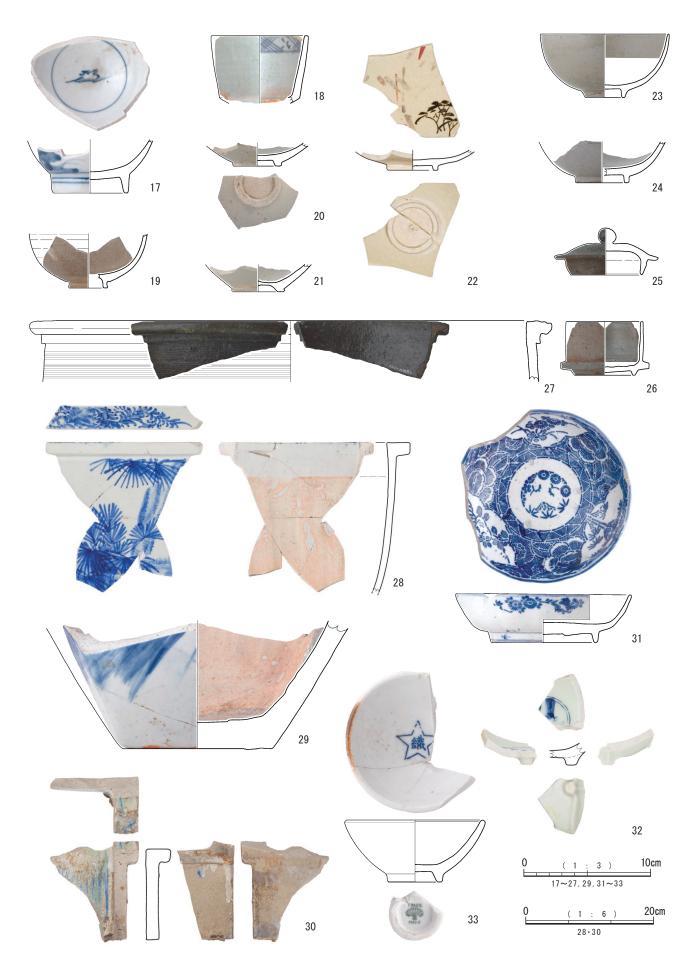
第 15 図 北御門跡周辺調査区 出土遺物 1

17~27は近世の陶磁器である。17は、肥前の磁器碗 である。高台が高く直線的に開いて立ち上がる広東碗で ある。内面見込みには虫文が描かれる。1780~19世紀 前半。18は、肥前の外青染付の磁器筒型碗である。内 面の口縁部付近には四方襷文が描かれる。18世紀後半。 19は、関西系陶器の小碗である。高台付近は露胎。18 世紀。20は、関西系の陶器碗もしくは皿である。高台 付近は露胎。18世紀後半頃か。21は、白薩摩と呼ばれ る白色陶胎の小碗である。底部に墨書がある。高台は 内傾する。総釉で、畳付は釉剥ぎされる。22は、肥前 の京焼風の色絵磁器皿である。内面には松が描かれる。 1690~18世紀第2四半期。23・24は、竪野系の灰色陶 胎の碗である。高台付近は釉剥ぎされる。18世紀後半 ~19世紀。25は、苗代川系の陶器土瓶蓋である。外面 は暗緑色の釉薬が掛かる。18世紀後半以降。26は、竪 野系の陶器蓋物の向付か。内面と高台上の張り出した部 分の側面のみ灰色の釉薬が掛かる。本来は蓋が付いてい たと考えられる。18世紀。27は、苗代川系の陶器甕。 口縁部上面は露胎。外面には工具によるヨコナデが残る。 18世紀~19世紀。

28~33 は近代の陶磁器である。28・29 は、磁器鉢。 植木鉢か。外面は口縁部付近を除いて露胎。口縁部上端 ~外面にかけて、竹もしくは笹が描かれる。30 は、信 楽系の陶器便器か。内面・外面は施釉される。31 は、 薩摩磁器皿である。内面・外面は型紙刷りで草花文が描

かれる。高台内側は蛇の目釉剥ぎされる。32 は、肥前系の青磁染付小皿もしくは小鉢。型作りである。33 は、肥前系の磁器碗。統制食器。高台まで総釉で内面には織、外面には扇の周囲に TRADE MARK と書かれる。

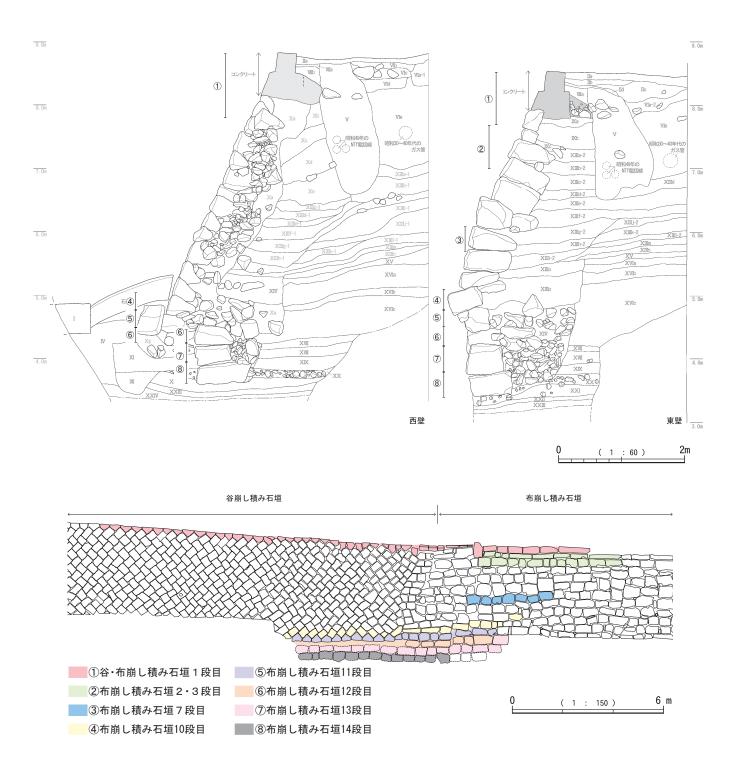
第23図 北御門跡周辺石垣修復調査区 土層断面図 平面図 作成石垣位置図

布崩し積み石垣,谷崩し積み石垣北側では,標高約5.7mで長さ11.8m,幅21.6mに渡って泥炭層(XV層)を確認した。その泥炭層より下は,自然堆積層になっており,本来は,この泥炭層の上を水が流れていたと

考えられる。土層の観察から、布崩し積み石垣は、この泥炭層の南側(本丸側)を160cmほど掘り下げてから構築されている。また、炭化物の放射性炭素年代測定を行った結果、堀で出土した炭化物の年代は1504年~1697年の可能性が最も高い(第IV章第2節)。その年代に、この泥炭層は形成されていた可能性が高い。布崩し積み石垣の構築時期が17世紀後半以降であると考えられることから、この泥炭層が鹿児島城築城時の本丸北堀の底面であったと考えられる。

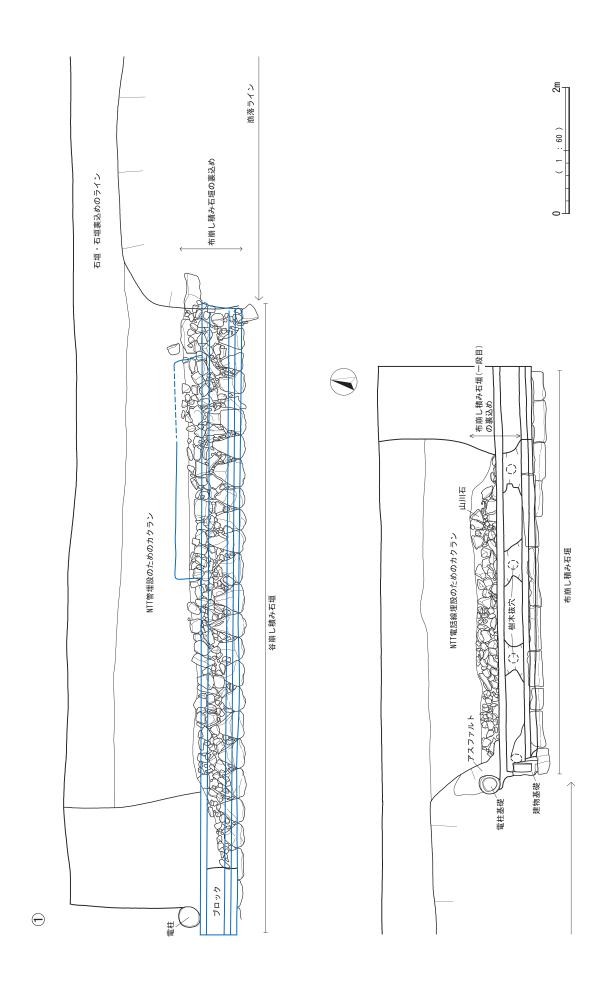
第 24 図 ①谷崩し積み石垣1段目・布崩し積み石垣1段目 平面図

布崩し積み石垣 11 段目を調査したのち,現在の本北堀の堀底下に続く石垣確認のため,本丸北堀に長さ600cm,幅 140cmのトレンチを設定した。石垣の解体と並行してトレンチを堀り下げた。標高 4.4m で谷崩し積み石垣最下段の裏側に布崩し積み石垣 11 段目が埋まっていることを確認した。さらに、谷崩し積み石垣最下段の下位からは胴木を検出した。布崩し積み石垣は、さらにその下まで埋まっており、14 段目まで

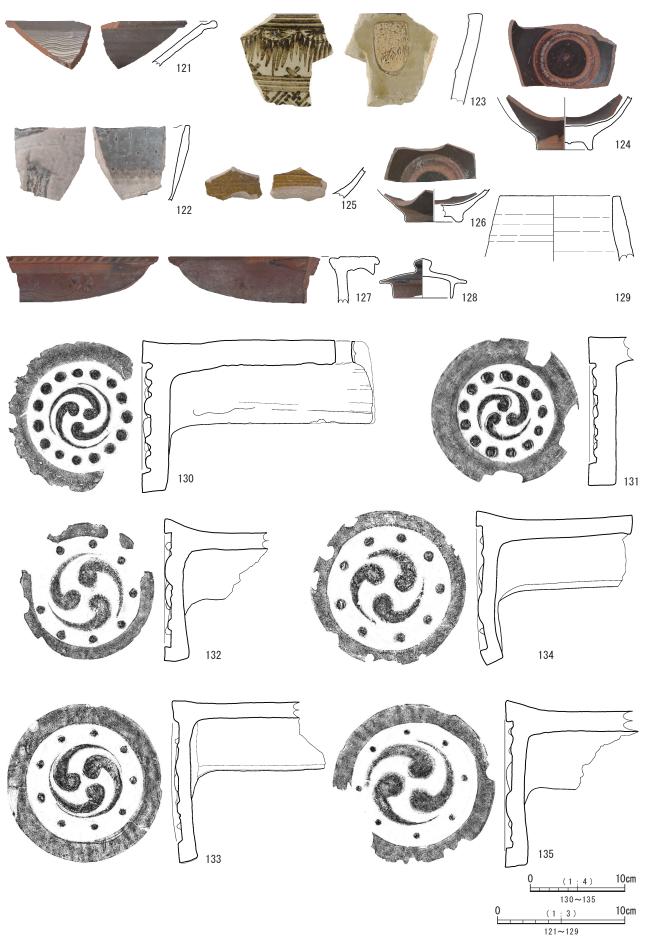
第 43 図 43 トレンチ 出土遺物 1

130~159は、瓦である。130は、連珠三巴文軒丸瓦 (A-001) である。ナデ調整。凸面は、瓦当との接合部 はヨコナデ, それより尻側には縦方向のケズリ痕が残 る。凹面には布袋痕が残る。131 は、連珠三巴文軒丸瓦 (A-011) である。凹面は瓦当との接合部には強いヨコナ デがある。132 は、連珠三巴文軒丸瓦 (A-012) である。 三巴文は上面が平らで浮き上がらない。瓦当幅に比べて 丸部の幅は狭く、瓦当は上端に向かって反り上がる。凸 面の瓦当と丸部の接合部はヨコナデでそれより尻へは縦 方向のケズリ痕が残る。凹面は、布袋痕がナデ消されて いる。薩摩以外で製作されたと考えられる。133は、連 珠三巴文軒丸瓦(A-046)である。連珠は小型で少なく, 三巴文は上面が平らで浮き上がらない。凸面には縦方向 のケズリ痕が残る。凹面は布袋痕がナデ消されている。 134 は、連珠三巴文軒丸瓦 (A-014) である。連珠は数 が少なく, 三巴文は巴同士の間が短い。瓦当周縁は狭 い。瓦当幅に比べて丸部の幅はやや狭く、瓦当は上端に 向かってやや反り上がる。凸面は瓦当と丸部の接合部は ヨコナデでそれより尻へは縦方向のケズリ痕が残る。凹 面は、布袋痕がナデ消されている。135は、連珠三巴文 軒丸瓦(A-019)である。連珠は数が少なく,三巴文は 大型。瓦当周縁はやや狭い。瓦当幅に比べて丸部の幅は やや狭く, 瓦当は上端に向かってやや反り上がる。丸部 は他の瓦と比べて厚い。凸面の瓦当と丸部の接合部はヨ コナデでそれより尻へは縦方向のケズリ痕が残る。凹面 は、布袋痕がナデ消されている。136は、牡丹紋軒丸瓦 (B-004) である。文様は花弁の上面が浮き上がる。周縁 はやや狭い。割面では、瓦当と丸部の間に接合のための カキメが残る。137 は、その他の軒丸瓦(C-014)であ る。連珠のない巴文で、巴上面は平たくくびれない。周 縁はやや狭い。丸部はやや厚みがある。凸面は縦方向の ケズリ痕が残る。凹面は、布袋痕がナデ消されている。 138 は大坂式軒平瓦 (A-040) である。瓦当貼付け技法。 文様区の上下、瓦当上端および凹面周縁は面取りされ る。 尻側に直径 1.5cm の釘穴が焼成後に穿たれる。139 は,大坂式軒桟瓦 (A-026) である。瓦当は顎貼付けで

ある。瓦当上端は面取りされる。右上端部は、凹面尻側 に向かって三角形に面取りされ(江戸切り), 凹面周縁 部も面取りされる。140は、大坂式軒桟瓦(A-051)で ある。瓦当は顎貼付けである。瓦当上端・下端は面取り される。瓦当面には雲母子が目立つ。141は、大坂式軒 桟瓦 (A-044) である。瓦当は顎貼付けでる。瓦当上端・ 下端は面取りされる。文様区は狭い。142は、完形に近 い大坂式軒桟瓦(A-049)である。瓦当は顎貼付けであ る。焼成は良好。文様区は狭く, 瓦当右周縁に丸に吉の 刻印(刻印040-7)がある。右上端部は,凹面尻側に向かっ て三角形に面取りされ (江戸切り), 凹面周縁部も面取 りされる。尻側に焼成後に直径1cmの釘穴が穿たれる。 143 は, 大坂式軒桟瓦 (A-054) である。瓦当は顎貼付 けでる。焼成は良好。瓦当左周縁に丸に記号の刻印(刻 印 085) がある。瓦当上端・下端は面取りされる。144 は, 大坂式軒桟瓦 (A-056) である。瓦当は顎貼付けである。 文様区は狭い。瓦当上端・下端は面取りされる。右上端 部は、凹面尻側に向かって三角形に面取りされ(江戸切 り), 凹面周縁部も面取りされる。145 は, 大坂式軒桟 瓦(A-040)である。瓦当は顎貼付けである。瓦当左周 縁に四角に吉の刻印(刻印040-8)がある。瓦当上端は 面取りされる。146は、大坂式軒桟瓦(A-053)である。 瓦当は顎貼付けである。焼成は良好。瓦当上端は面取り される。147 は,大坂式軒桟瓦 (A-052) である。鎌桟瓦。 瓦当は顎貼付けである。焼成は良好。瓦当上端は面取り される。凹面周縁も面取りされる。148は、大坂式の変 形の軒平瓦 (C-005) である。瓦当貼付け技法。右上端 部は, 凹面尻側に向かって三角形に面取りされ(江戸切 り), 凹面周縁部も面取りされる。149は, 大坂式の変 形の軒平瓦 (C-005) である。148よりも文様に稜線は ない。瓦当上端は面取りされる。凹面周縁も面取りされ る。150 はその他の軒平瓦 (D-005) である。文様区は 狭く周縁部が広い。瓦当上端と瓦当裏側下端を面取りさ れる。胎土が灰白色を呈し、表面には雲母が目立つ。長 崎で製作された瓦である。151は、17世紀以前の古瓦の 軒平瓦 (D-034) である。瓦当正面は面取りされる。薩 摩以外で製作された可能性がある。152は、その他の軒 平瓦 (D-003) である。文様区は狭く周縁部が広い。瓦 当上端と瓦当裏側下端を面取りする。胎土が灰白色を呈 し,表面には雲母が目立つ。長崎で製作された瓦である。 153 は、鹿児島式軒桟瓦 (B-023) である。鎌桟瓦。文 様区は狭い。瓦当上端は面取りされる。154は、鹿児島 式軒桟瓦 (B-023) である。文様区は狭い。瓦当上端は 面取りされる。右上端部は、凹面尻側に向かって三角形 に面取りされ (江戸切り), 凹面周縁部も面取りされる。 155・156は、その他の軒桟瓦 (D-035) である。155に は瓦当右周縁には四角に吉の刻印(刻印040-8)がある。 瓦当上端は面取りされる。右上端部は、凹面尻側に向かっ

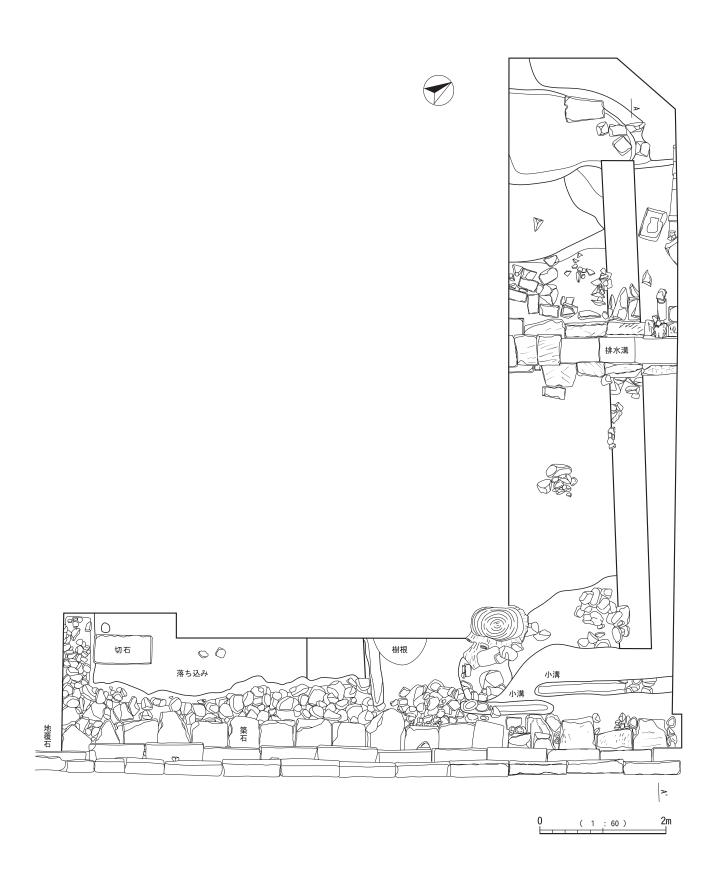
第 46 図 36 トレンチ平面図

排水溝は、石垣線から 6 m40 cmで石垣と平行に検出した。暗渠排水溝である。蓋は 3 枚確認されたが、他は被っていなかった。側石の幅は 40 cm、深さは 80 cmで、底石の標高は 10m である。側石は、60~70 cmの角石を 2 段積み上げ、底石は 60 cm前後の切石で内面を丁寧に鑿調整している。標高は約 10m で、接合面は水漏れが無いように合している。これらの石材は溶結凝灰岩である。

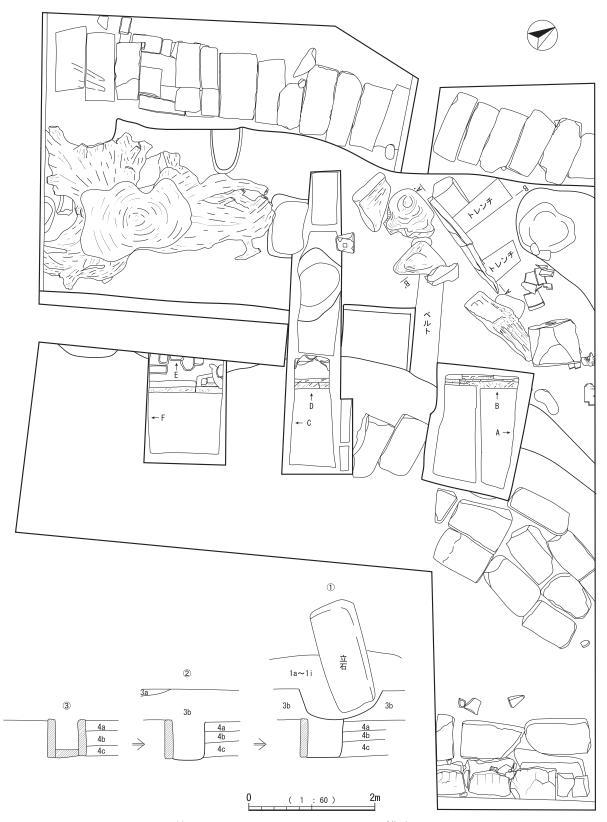
第58図 41トレンチ平面図・断面模式図

概要 当初設定した2m×9mの南北方向のトレンチを設定したが、それを御庭の遺構残存状況確認のために拡張した。築山遺構の確認後、土層やその下層遺構確認のためにサブトレンチを設定した。調査の結果、石垣この工事範囲を確認し、排水溝や御庭の築山を確認した。

排水溝は,築山造営時に廃棄されたようで,築山の造成土には,その破片が入っている。石材は溶結凝灰岩である。形が長方形で切り込みは直線,調整面は鑿切痕で丁寧な仕上げである。

37トレンチで「く」の字に折れた排水溝は,M-9・10区で更に屈折し、この排水溝③になっていると考えられる。御庭造成時に付け替えられた排水溝である。

排水溝の標高は、北側が 11.51m, 弧状部が 10.81m で、 東が 10.74m である。そして、この暗渠排水溝の破損

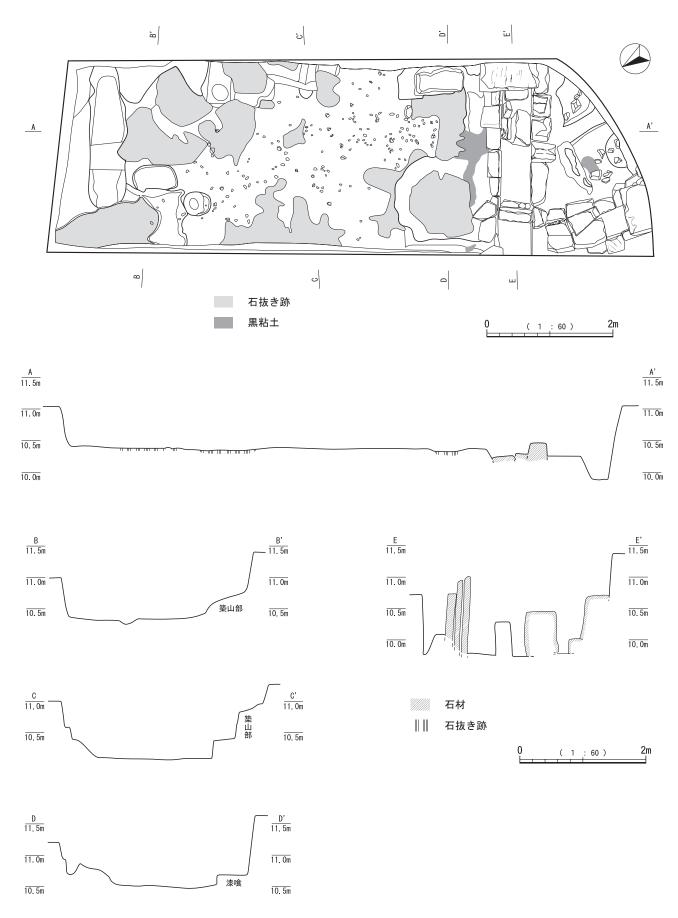
第61図 41トレンチ(池)平面図・見通し断面図

調査区南西部の南西部の石抜き跡は明治5 (1872) 年 「島津御本丸庭園景」(第147図⑥)の滝状の落水の手前 右端にある丸石の抜き穴であると考えられる。その後ろ には低い約30cm築山がみられ、石は1m位の丸石と思 われる。その東南部には排水溝に沿って黒粘土(黒漆喰) を詰めて、池の水漏れを防いでいる。その東側にはカギ 型の抜き跡が確認されている。その東側には,80 cm× 40 cm×30 cmの漆喰塊があり、間に鉄分の赤茶褐色層が みられた。これは、昭和53・54年度の調査では、この 隣の石蓋から石管水道が弧を描きながら西へ検出してい る。これは、落水のある小池から、御池に注ぐ石管水道 の取り入れ口で水口施設の一部と思われる。西側にはジ グザグに抜き取り跡が確認された。ここは, 明瞭な鉄分 層はなく,全体的に赤茶褐色の層であり,玉石は出土し なかった。東部から北部にかけては玉石検出層と暗茶褐 色の層の堺には赤茶褐色の鉄分層がベルト状に検出、石 の抜き取り跡と思われる暗茶褐色の層が、南から北へ繋 がって検出した。東部は約50cmの盛土になっている。

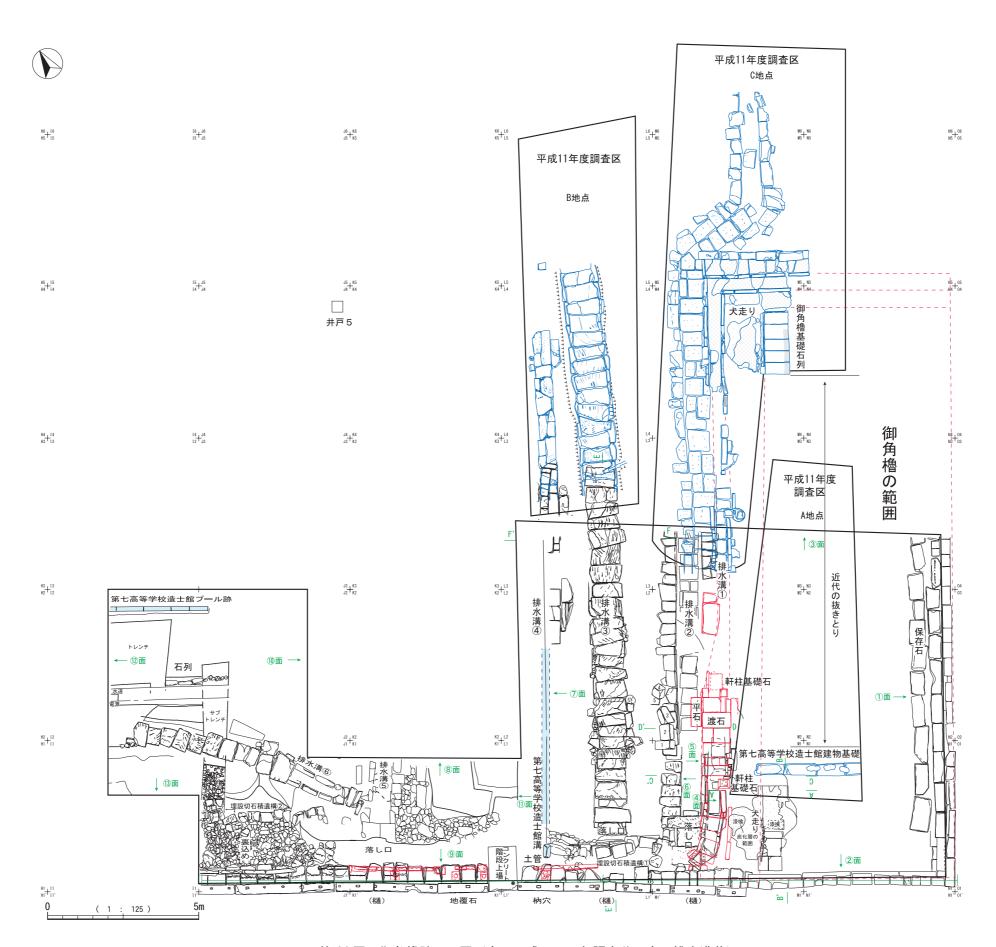
第64図 御角櫓跡平面図(青:平成4・5年調査分,赤:排水溝蓋)

その周囲には排水溝が巡らされていることが確認された。この犬走り及び雨落溝である排水溝①を含めると、御角櫓の規模は、南北約21.6m、東西約7.2mである。

御角櫓は、御兵具所跡と同じく、石垣と一体となった櫓で、基礎石列の周囲には漆喰床である犬走りがあり、その周囲には排水溝が巡らされていることが確認された。この犬走り及び雨落溝である排水溝①を含めると、御角櫓の規模は、南北約21.6m、東西約7.2mである。

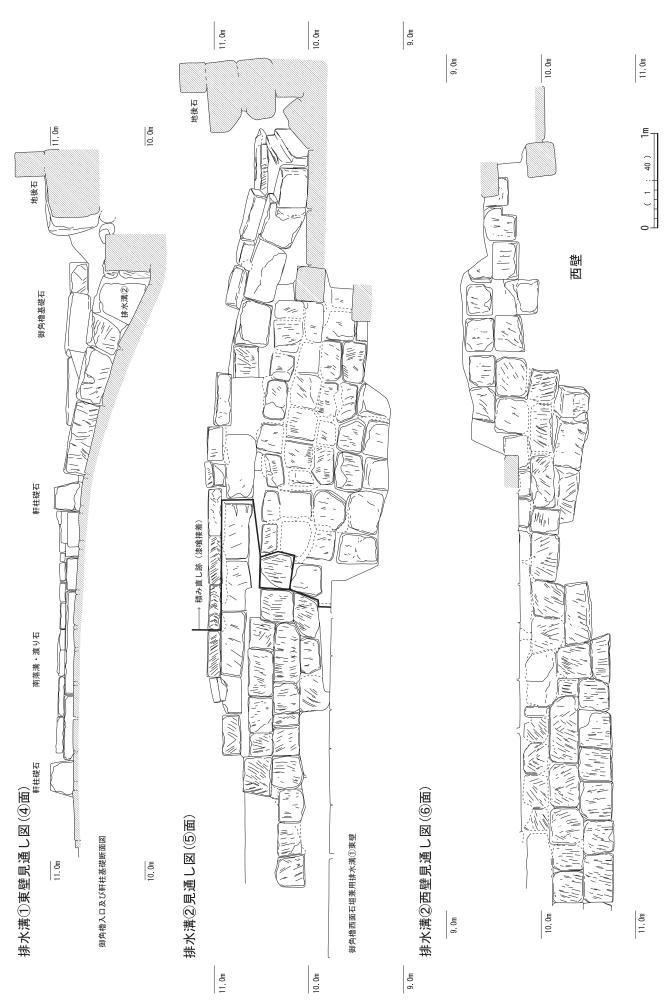
御角櫓跡上段:排水溝①見通し図(東壁④面)中段:排水溝②見通し図(東壁⑤面)下段:排水溝②見通し図(西壁⑥面) 第71図

排水溝②の側石は、他の地区では1段だがこの地区では、落し口に向かって傾斜をつけているため深くなっている。側石上端からの深さはM-4区で90 cm、M-1区で150cmである。排水溝②を構築する側石は、東壁では、3~5段の布積石垣である(第71図中段)。築石は丁寧な鑿調整がみられる切り込み剥の石材である。底石はM-1区で外されており、落し口は蓋石と側石と底石の一部を残し壊されていた。中央より南側の側石は、積み直されており、その石垣間には漆喰での間詰跡がみられる。この部分より上には、排水溝①が載っておりここも漆喰詰が行われている。この部分は、排水溝①を載せるために積み直されたと考えられる。西壁では、側石の石垣が、本丸跡側石垣の石垣天端と平坦になるように揃えられており、地表面に近いと思われる。

底石は、M-1・2区にかけての約半分を外され、その下を掘削されていた。底石が外された部分は、西壁でも石垣が抜かれており、礫や瓦片を敷きこんでいた。排水溝②から排水溝①に付け替える際の造成に伴うものと考えられる。

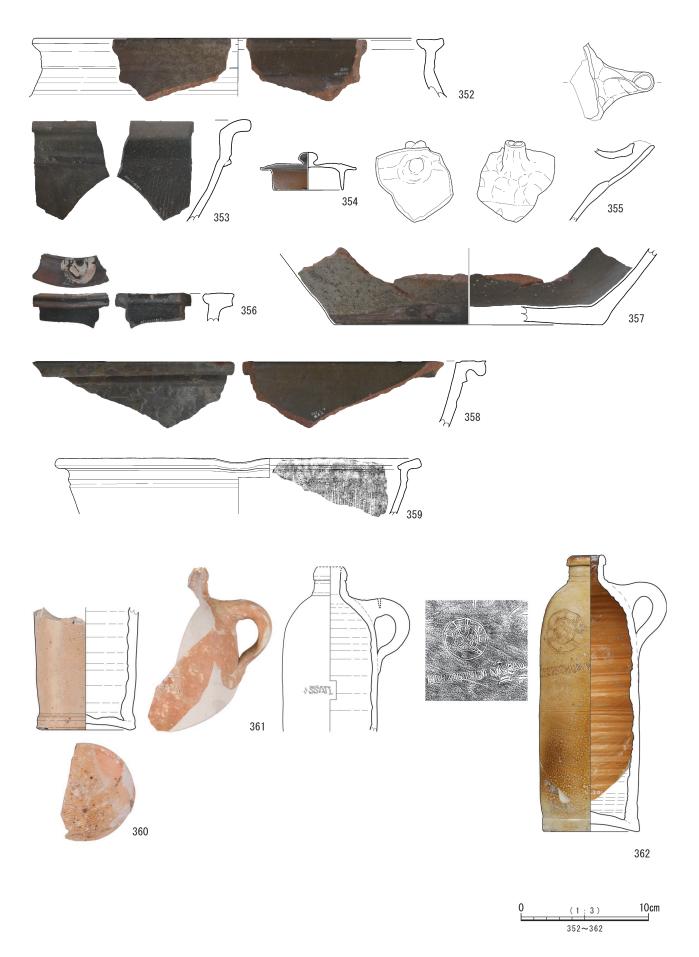
第84図 御角櫓跡 出土遺物5

るマークがあり、円の中に、中心に大、その周囲には、SELTZERの文字が刻まれる。SELTZERは、元々ドイツ連邦共和国のヘッセン州にあるリンブルグ・ヴァイブルグ地区のニーダーセルターズで産出され、17世紀から世界各地に輸出された鉱泉水のことを差し、現在でもドイツ語では炭酸水・ミネラルウォーターの一般的な名称の1つとしても使用されている。その下には、「HERZOGTHUM NASSAU」刻まれる。HERZOGTHUM NASSAUは、ドイツ連邦の加盟国であったナッサウ公国(現在のドイツ連邦共和国ヘッセン州とラインラウトプファルツ州までの一部)のことで、1806-1866に存続した公国である。ナッサウ公国は、ニーダーセルターズを領土とし、この鉱泉水を炻器瓶につめて輸出していた、この瓶は、その輸出されたドイツの鉱泉水の瓶である。19世紀第1~第3四半期。
