# 鞠智城跡(きくちじょうあと) 第37次発掘調査概要

## 深迫門跡(ふかさこもんあと) 周辺の調査

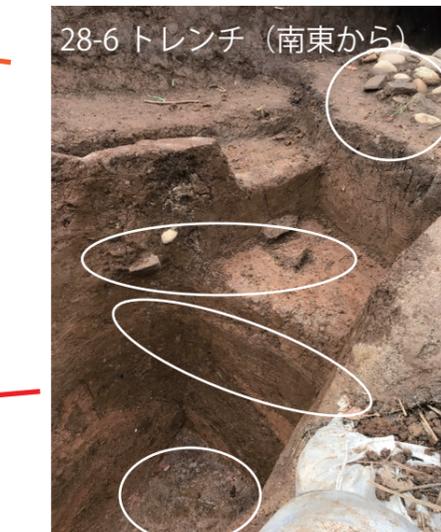
門推定地の南側土塁の築造方法が断面で観察できました。

地山を直に削って下部は白色土を中心とした版築、上部を黒褐色系の土で版築しています。門道付近は、埋められていて、北側の深い部分では約2m下から丸石が2点見つかり、古い時期の門道の高さとして推定しています。

○ 推定登城道面

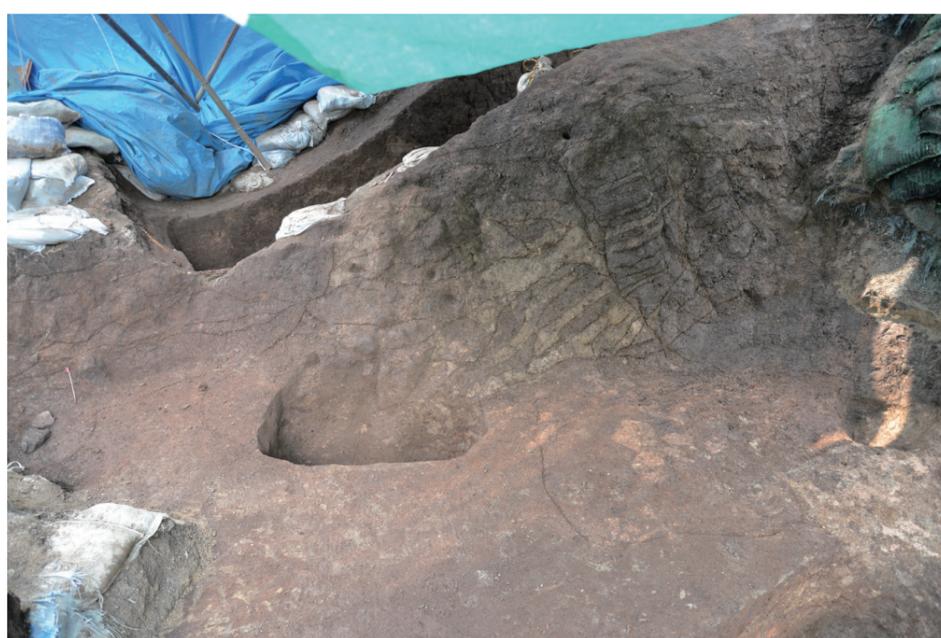
35-3 トレンチ東側拡張調査区

門推定位置の追加調査・再検討と北側土塁から門道にかけての構築技術の調査

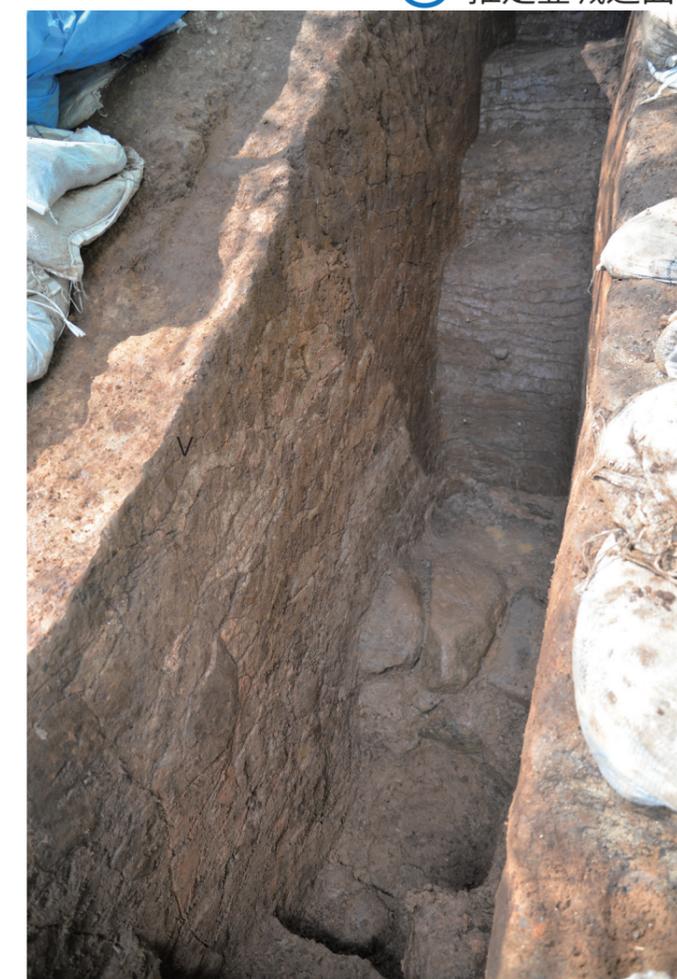
35-3 トレンチ石積み検出状況(南から)
